3号機 燃料デブリ冷却状況の確認試験の結果について

2020年5月28日

東京電力ホールディングス株式会社

窒素ガス分離装置（B）指示不良に関する不具合の 原因と対策について

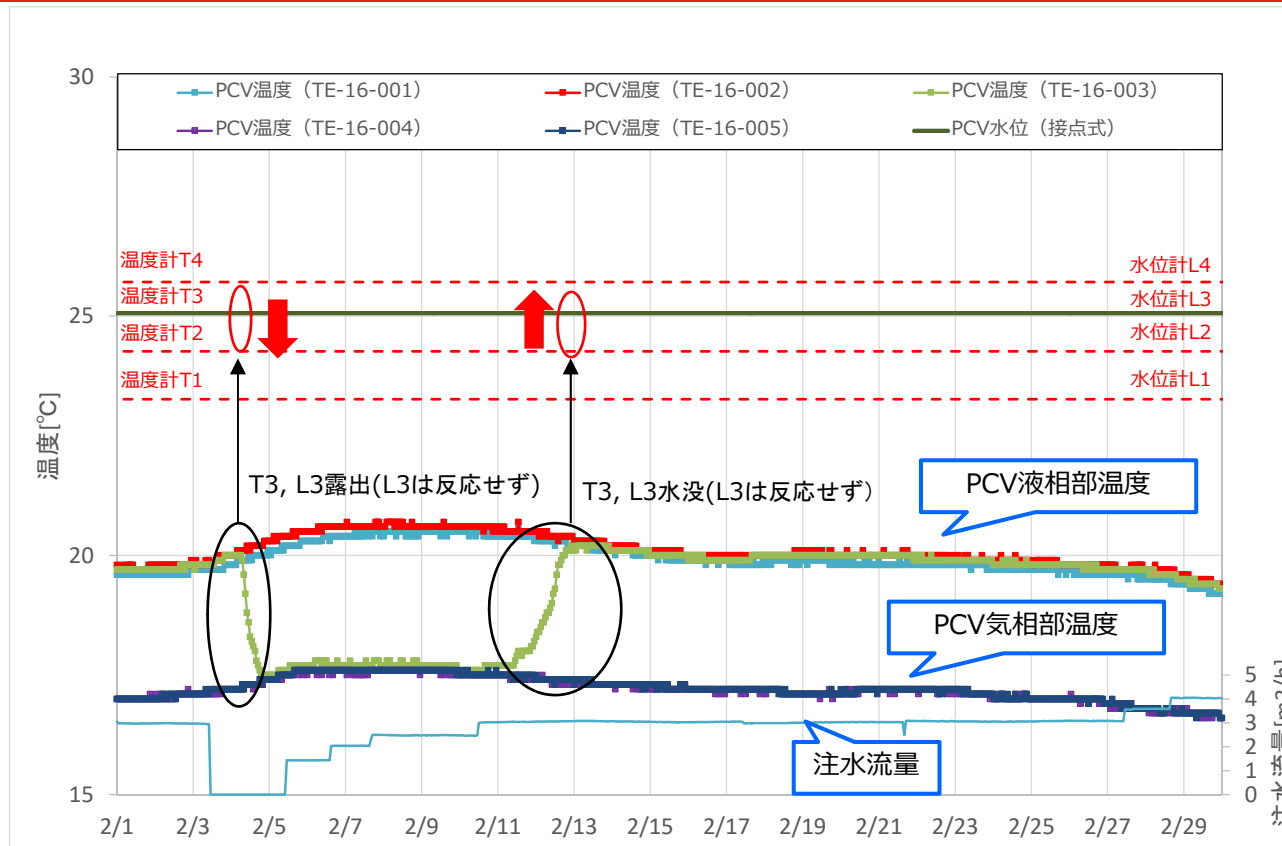
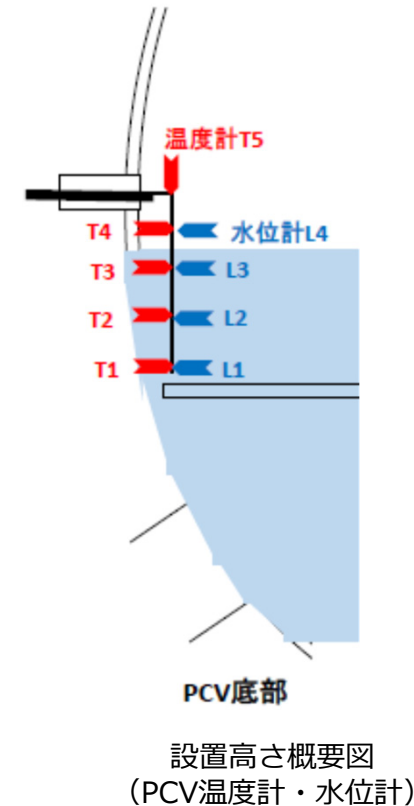
② PCV水位の変動に伴うPCV水温の挙動

- PCV水温を測定しているTE-16-003において2/4頃より温度低下を確認した
- 注水再開後の2/11頃より温度上昇が確認され、2/12頃より液相部温度を示すTE-16-001, 002と同程度で推移。
- これは注水停止に伴うPCV水位の低下によりTE-16-003が露出、水没したことによる影響と推定。

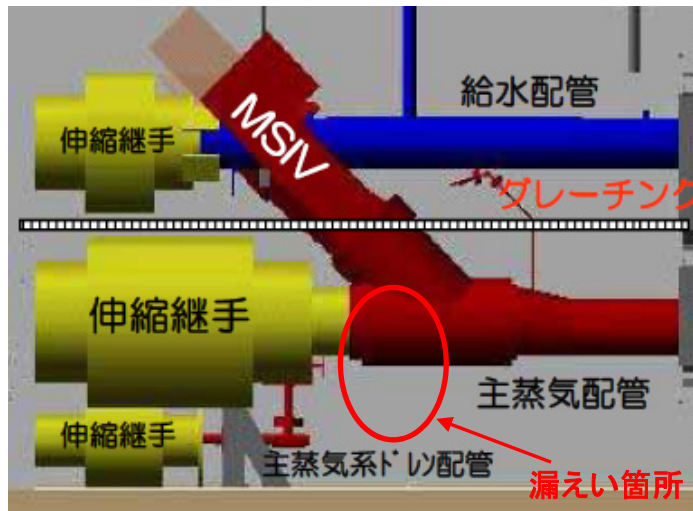
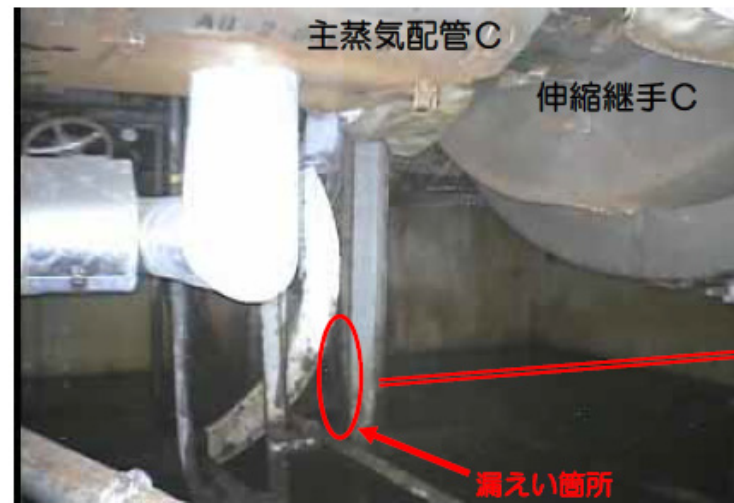
(参考) PCV漏洩箇所の推定 (MSラインベローズ)

(主蒸気配管からの漏えい状況：2014年調査時)

- 3号機では、MSIV室内の調査結果より、MSIV室内の主蒸気配管の伸縮継手周辺からPCV内の水が漏えいしていることを確認している。
- 注水停止中にMSラインベローズからの漏えい継続を確認するため、MSIV室上方にて漏えい音の聞き取りを実施した。
- 聞き取りの結果、水の流れる音を確認しており、MSIV室からの漏えいが継続していたと推定している。

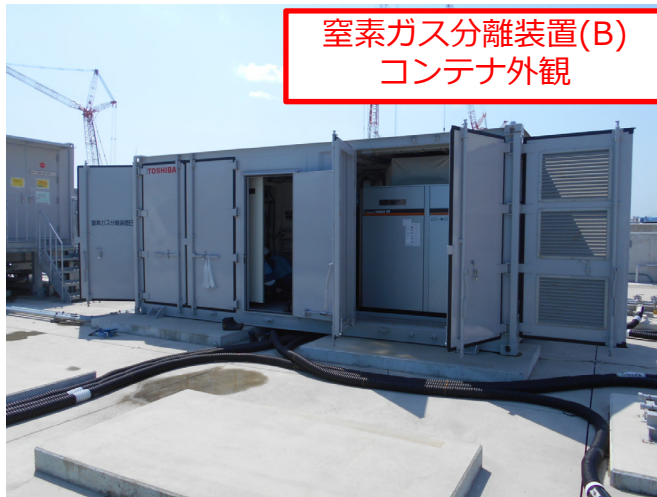
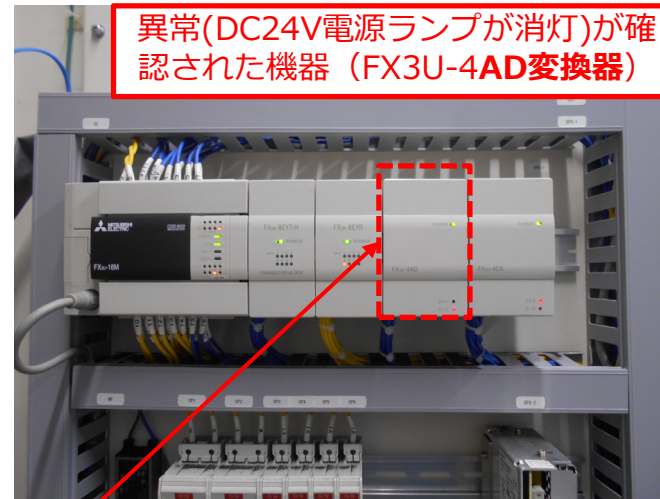
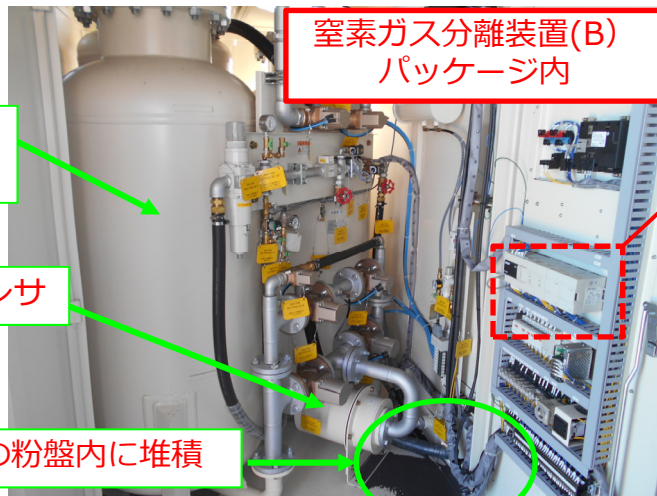
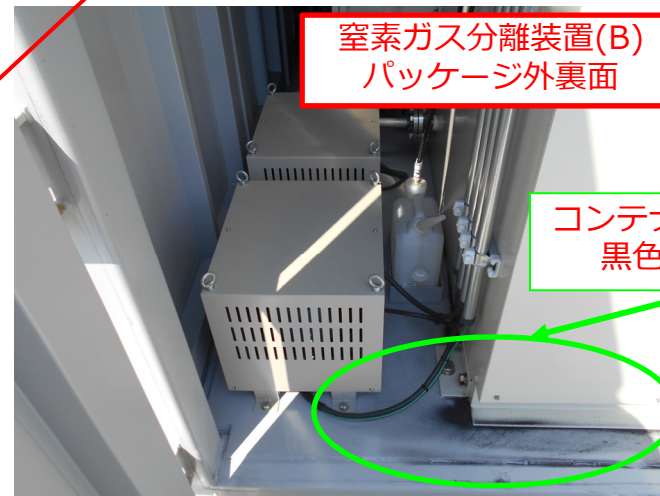
2. 事象発生当時の現場状況

- 窒素ガス分離装置(B)本体のパッケージ内部に黒色の粉が飛散し堆積していることを確認。装置内の流路を構成する配管・機器の継手部に漏えいの痕跡がなかったことから、サイレンサからの排気と同時に外部に流出したものと考えられる。

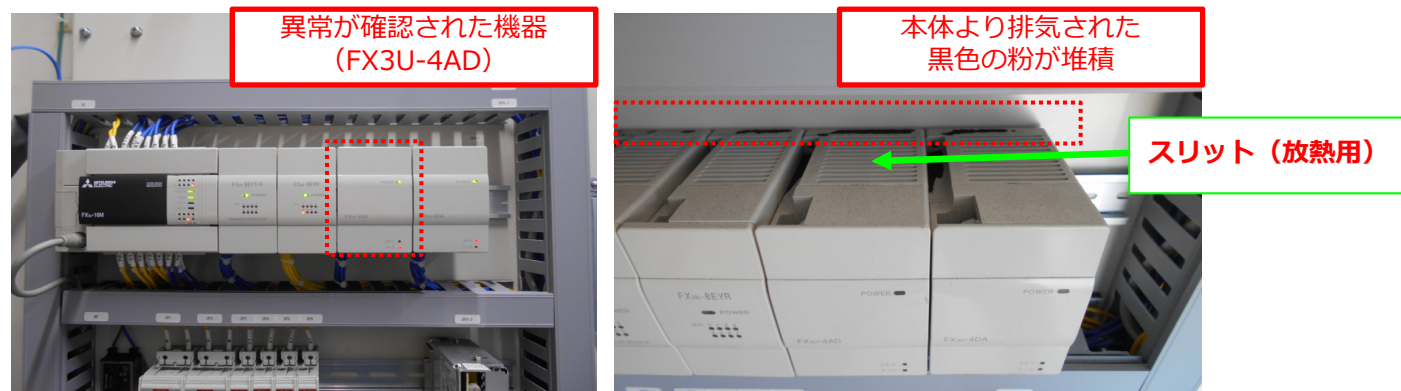
5. AD変換器の不具合の原因

原因調査の結果、AD変換器内のヒューズが開放していたこと及び黒色の粉の混入を確認。AD変換器上面のスリット部に黒色の粉が堆積されたことから、スリット部からの黒色の粉の混入により、回路が短絡したことでヒューズが開放し、回路への電源供給が絶たれたため、AD変換の機能が喪失したと考えられる。

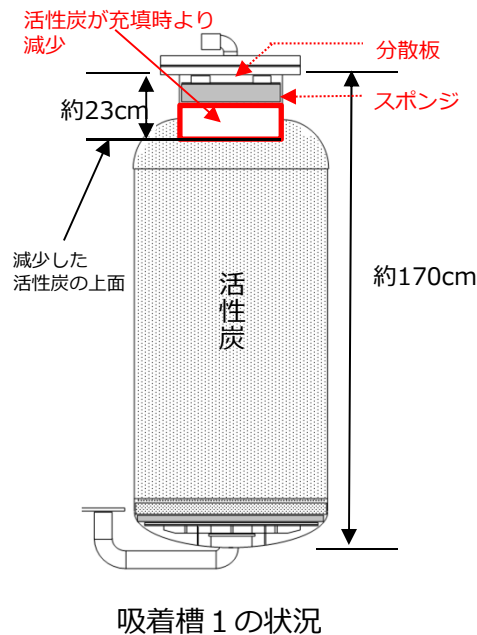
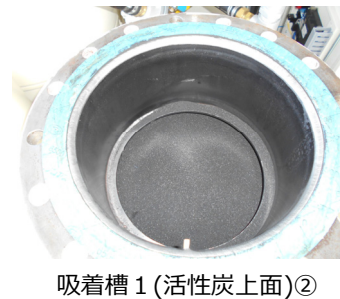
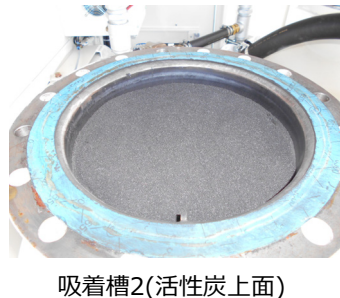
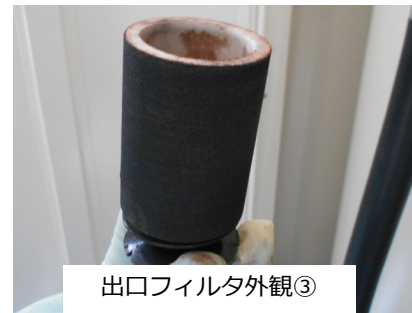
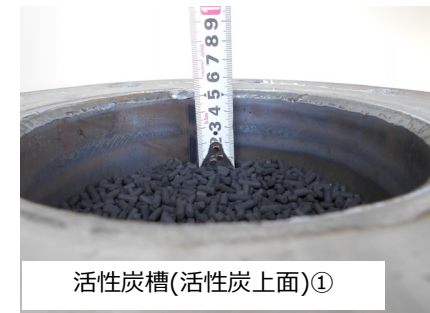
目的	構成機器	点検結果
黒色の粉の発生箇所の特定	活性炭槽	活性炭槽の活性炭の減少・細粒化なし(①)
	吸着槽1・2	<ul style="list-style-type: none"> 吸着槽1の活性炭の減少・細粒化を確認(②)。内部や構造物に異常なし。黒色の粉は吸着槽1の活性炭によるもの。 吸着槽2は異常なし。
黒色の粉の系統への流入有無	出口フィルタ	フィルタの外側に活性炭が付着、内側に付着なし(③)→フィルタから下流への流入なし。
黒色の粉の流出有無	サイレンサ	サイレンサの不織布(内側)に活性炭の付着を確認。活性炭は管と不織布外周の隙間より装置外へ流出。

- 黒色の粉は、当該装置の吸着槽1内に充填されていた活性炭が細粒化し、吸着槽の下流側にある装置内のサイレンサから排出されて、当該装置内に飛散したと考えられる
- 活性炭の粉はフィルタにより捕集され、フィルタより下流には流入していないと考えられる。

活性炭の緊密化として、充填高さが変わらなくなるまで、活性炭の充填高さの確認と補充を実施する。

活性炭細粒化の可能性を否定できないことから、サイレンサの排気を窒素ガス分離装置の外部に排出できるよう改造を行う。

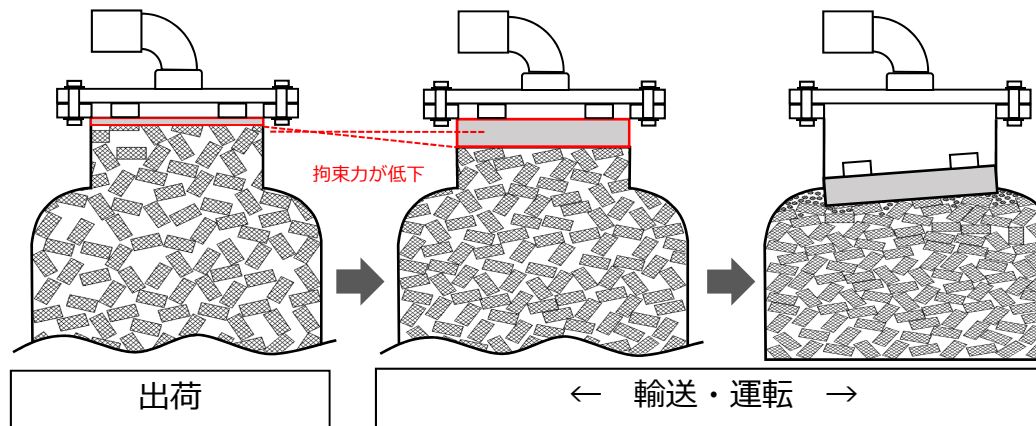
通常時においては、活性炭をスポンジの収縮による弾性力によって拘束している

活性炭充填高さが低下してくるとスポンジが膨らみ拘束力が低下していく。

スポンジによる拘束力が無くなると、吸着槽内上部の活性炭に遊びが生じて運転時の流体の流れにより相互のフレットングが生じて細粒化する

吸着槽 1 については、工場出荷後においても吸着槽内の緊密化が十分でないところが一部あったと考えられること、輸送時および据付時の振動もしくは運転時の流体の流れにより、吸着槽内の活性炭が密になっていったことで、活性炭の充填高さが低下し、吸着槽上部の活性炭に遊びが生じることで細粒化が進んだものと考えられる。

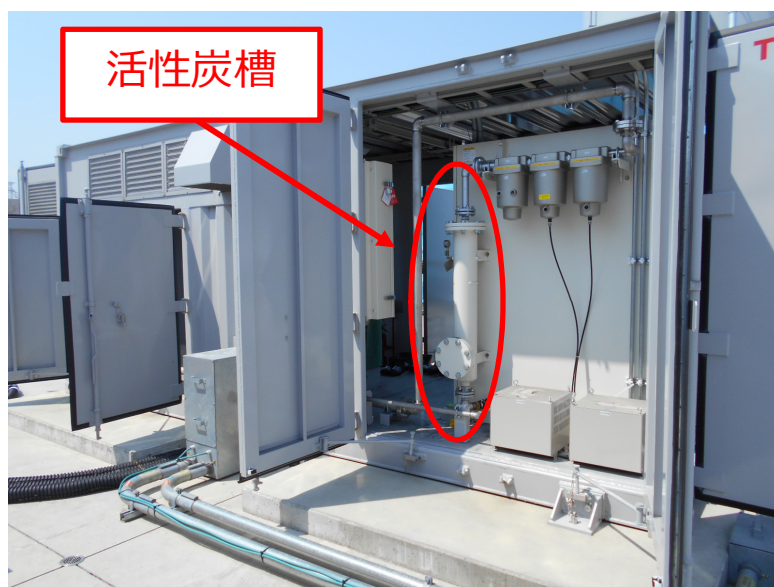
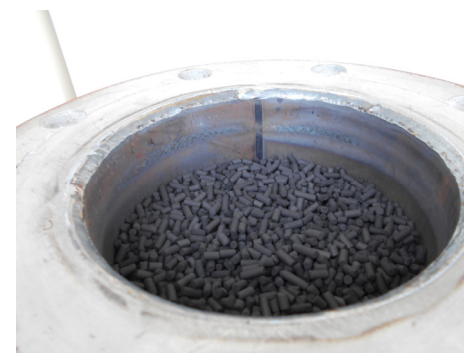
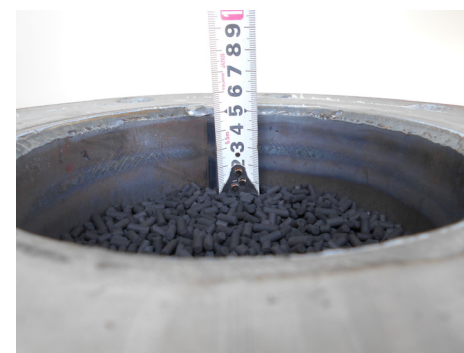
【参考4】活性炭槽の状況確認

活性炭槽の上蓋フランジを開放した結果、活性炭は細粒化されておらず、活性炭の総量も充填時と同等であったことを確認した。

そのため、装置内に飛散した黒色の粉は**活性炭槽の活性炭である可能性は低い**と考えられる。

細粒化された形跡なし

活性炭総量に変化なし

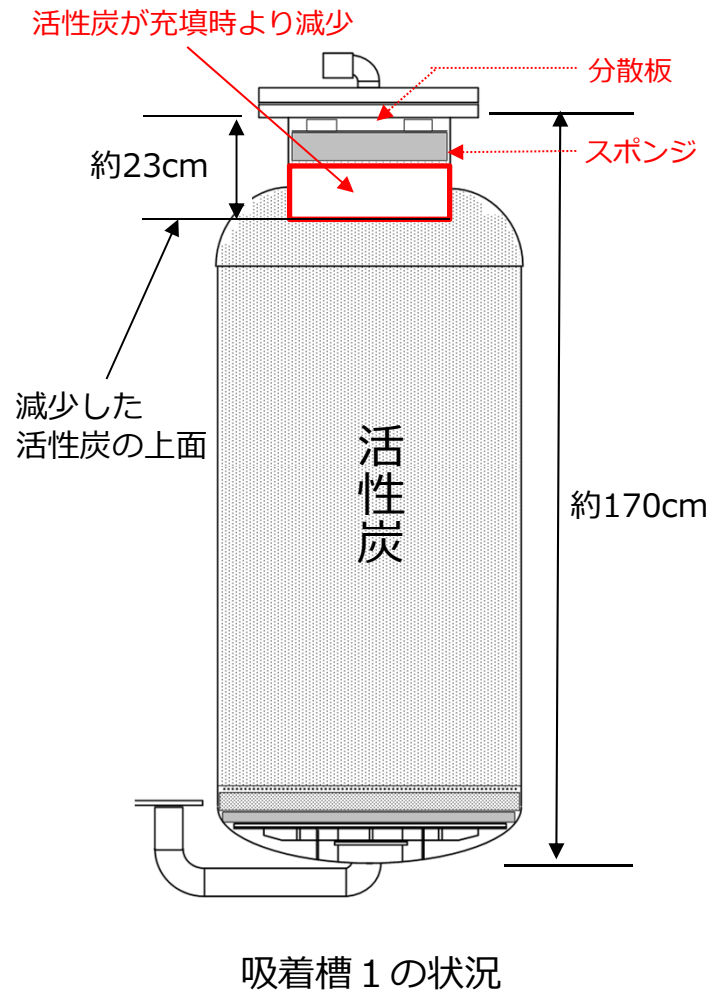
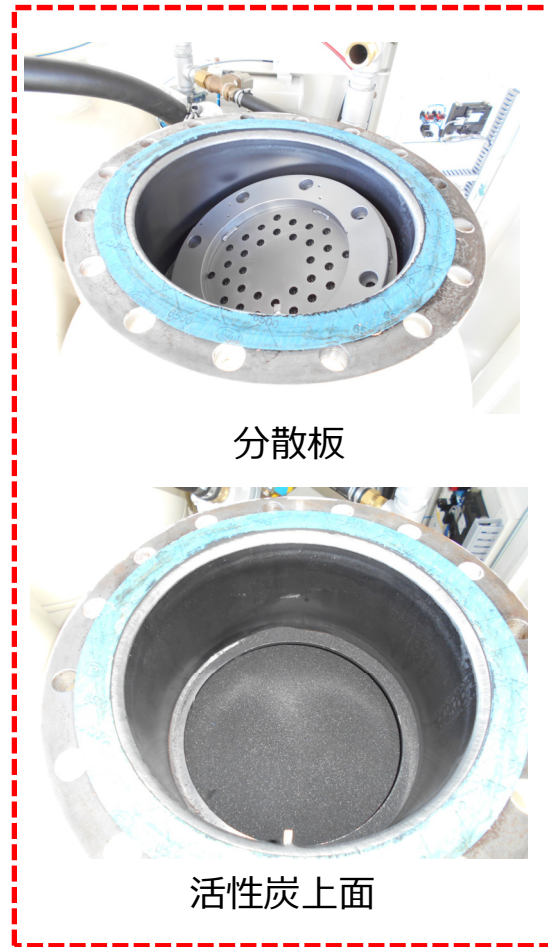
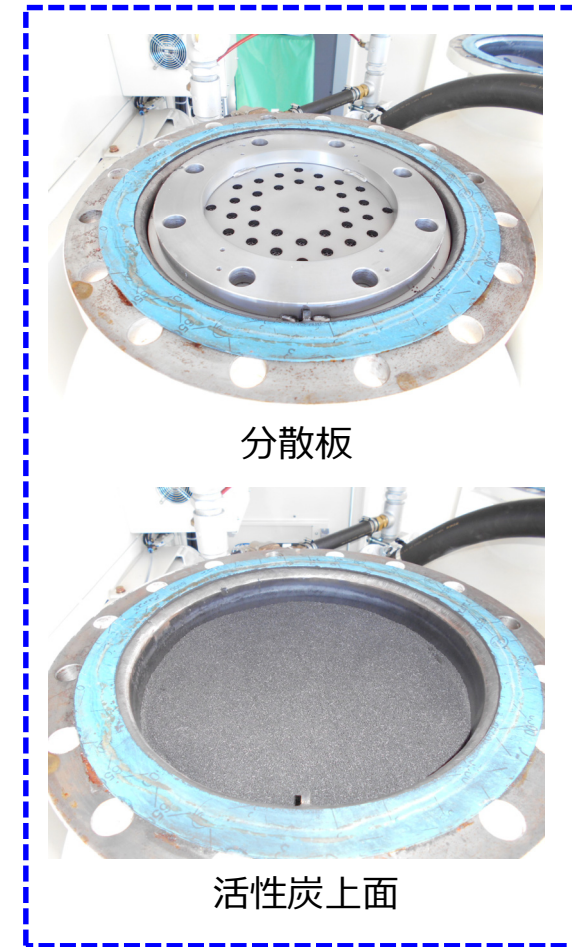
【参考5】吸着槽の状況確認

吸着槽 1 に活性炭の減少及び細粒化を確認。飛散した**黒色の粉**は吸着槽 1 の**活性炭が細粒化されたもの**と考えられる。

吸着槽の開放確認の結果、活性炭充填高さの低下が確認されたため、**充填高さの低下による活性炭拘束力の低下に起因して活性炭のフレットィングが発生**し、細粒化につながったものと考えられる。

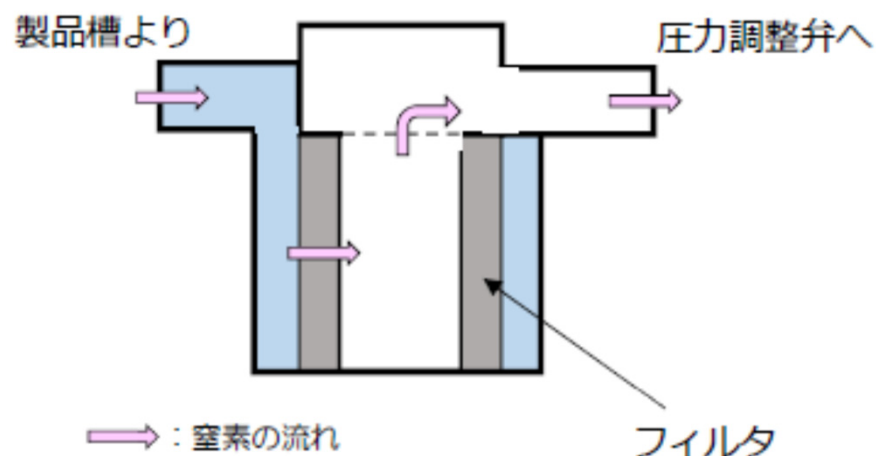
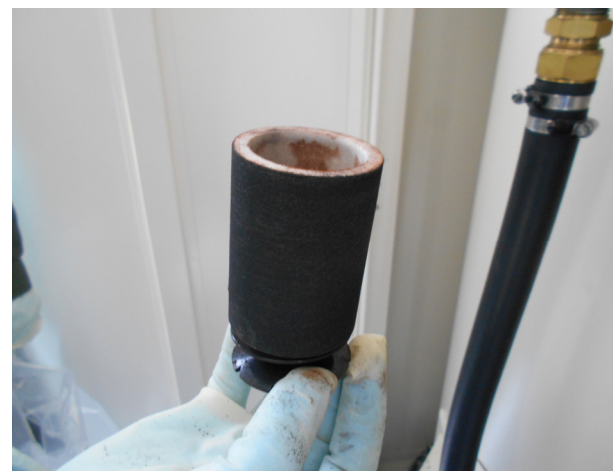
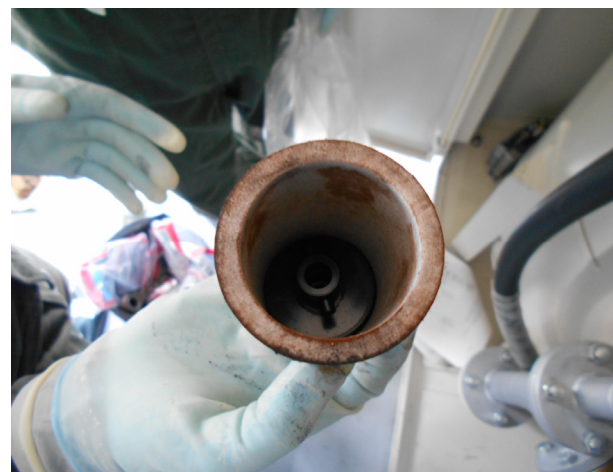
【参考7】 出口フィルタの状況確認

フィルタ表面に黒色の粉が捕集されていることを確認した。内面には黒色の粉が透過した痕跡がなかったことから、黒色の粉はフィルタにより捕集され、**フィルタより下流には流入していない**と考えられる。

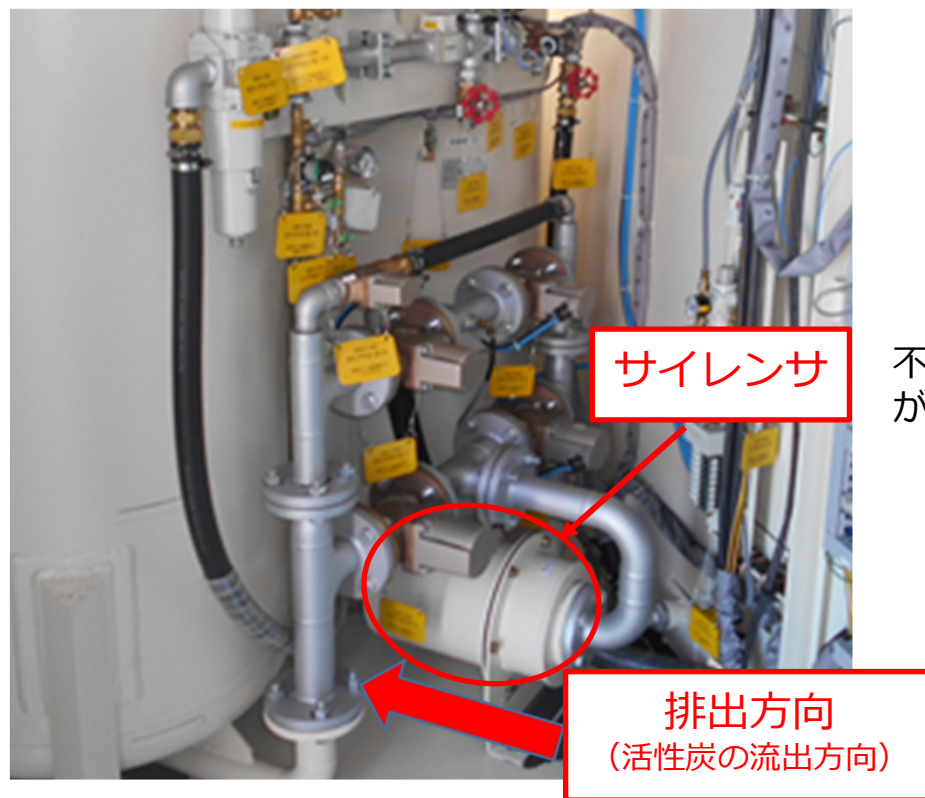
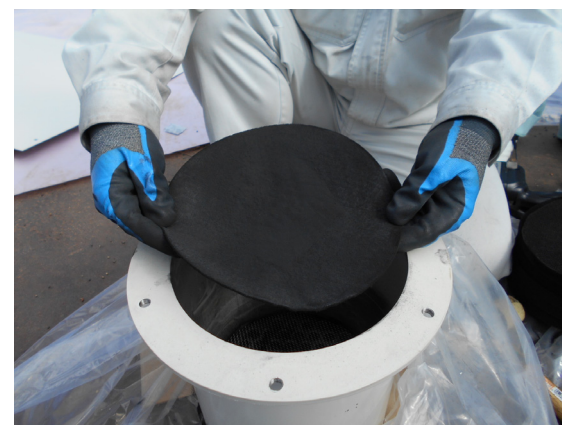
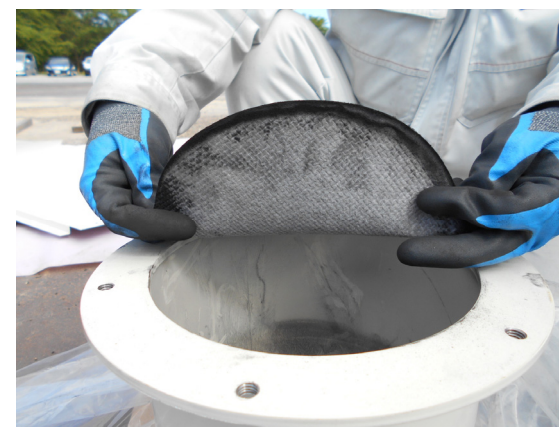
【参考8】サイレンサの状況確認

サイレンサ構成部品である不織布に細粒化された活性炭が付着していることを確認した。この結果から、**活性炭の大部分は、サイレンサの不織布で捕集出来なかったものが、管と不織布外周の隙間より装置外へ流出したものと考えられる。**

不織布は本来白色であるが、全面的に黒色の粉が付着している状況

裏面は白色
