2号機使用済燃料プール内調査結果について

2020年7月2日

東京電力ホールディングス株式会社

3号機 燃料取り出しの状況について

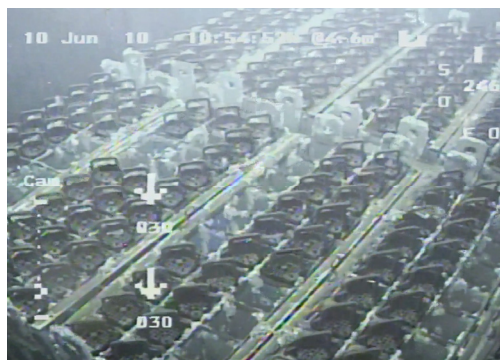
燃料ハンドルの様子

- 燃料ハンドルに変形はなし
- 燃料上の一部に薄い塗膜片もしくはシート類が確認されたが、いずれも軽量なものと推定され、除去可能なため、燃料取り出しへの影響は小さい。(6ページ)
- 白色堆積物は、震災時の海水注入の影響でAl合金製燃料ラックに生成したもので3号も同様に確認されており取り出しに支障はない。

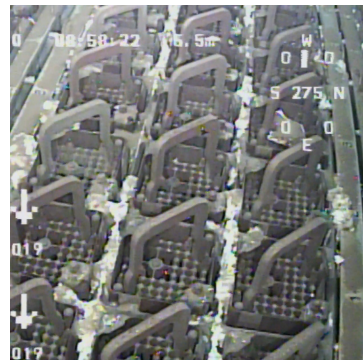
燃料ハンドルの様子
(拡大)

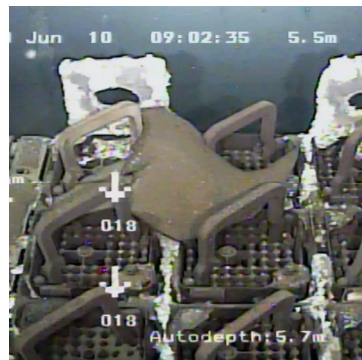
燃料ハンドル上の
干渉物の様子

調査対象物	課題	対策案
①燃料、燃料ラック	<ul style="list-style-type: none"> • 燃料上の一部にシート状の干渉物があり、燃料ハンドルを把持する際に干渉する可能性がある。 	<ul style="list-style-type: none"> • 干渉物を把持、吸引等により燃料上部から除去する方法を検討する。
②キャスクピット	<ul style="list-style-type: none"> • キャスクピット底部に砂状の堆積物があり、キャスクを底面に着座させた際に不安定になったり、キャスク表面が汚染する可能性がある。 	<ul style="list-style-type: none"> • キャスクの取扱い方法に応じて、吸引等により砂状の堆積物の除去を検討する。
③制御棒、制御棒ハンガー	特になし	-
④プールゲート	特になし	-
⑤スキマサージタンク入口	特になし	-

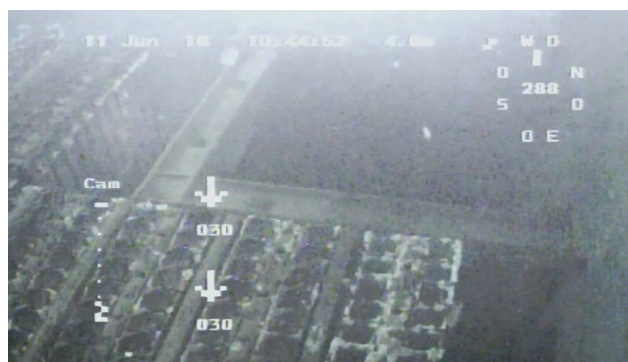
キャスクピット上面の梁の様子

- キャスクピットの梁に変形はなし
- 底部に砂状の堆積物が確認されたものの、他に大きな干渉物等は無かったことから、燃料取り出しへの影響は小さい。

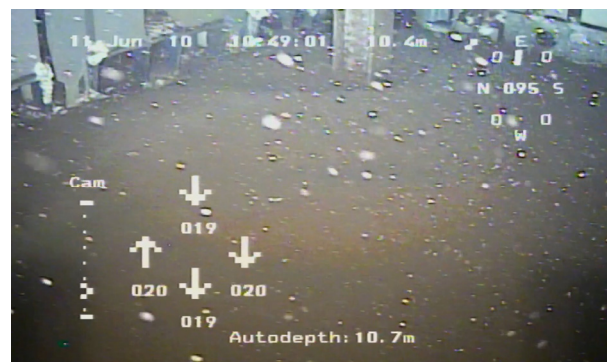
キャスクピット底部の様子

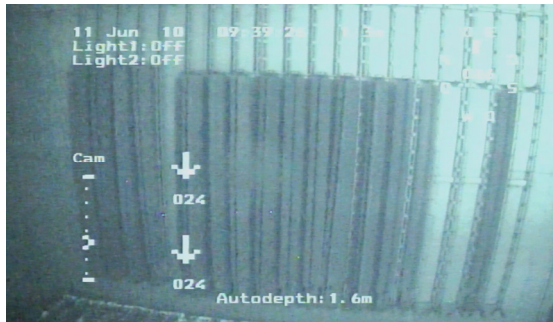
制御棒、制御棒ハンガー全体の様子

- 制御棒は制御棒ハンガーに適切に掛かっており、ハンガーの変形や腐食は見られなかった

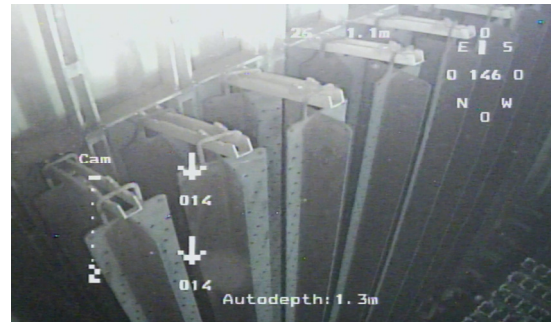
制御棒ハンガー（北東側）の様子

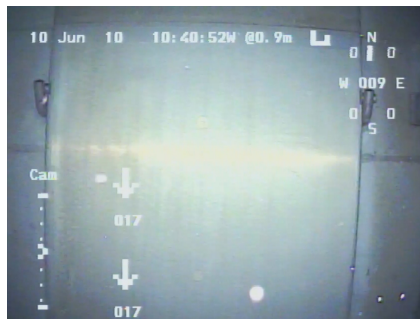
プールゲート正面の様子

- プールゲートに変形、傾きはなし
- パッキンを押さえる部位に白色の生成物が確認されたが、燃料ラックと同じAl合金製のため同様に生成したものと推定される。なお、プールゲートの止水性を担保するシリコン製パッキンには影響はない

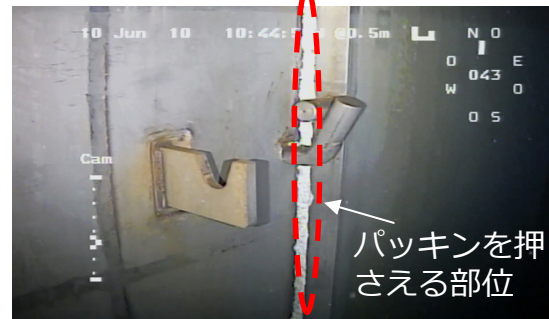
プールゲート支持軸の様子

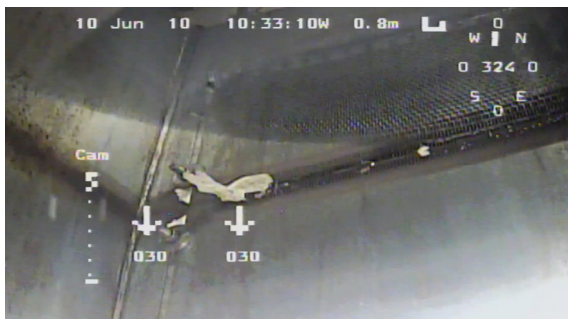
スキマサージタンク入口（北西側）正面の様子

- スキマサージタンク入口の金網に薄い塗膜片のようなものが水面付近に確認されたが流路を塞ぐ状況にはないため、プール冷却に影響はない
- スキマサージタンク入口（北西側）の可動堰にボルトの変形・ナットの脱落が1か所確認されたが、残り3か所のボルト・ナットは健全でありプール水位に影響はない 5

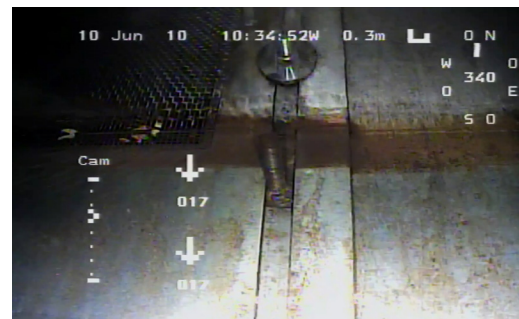
可動堰のボルトの様子（北西側の右下部分）

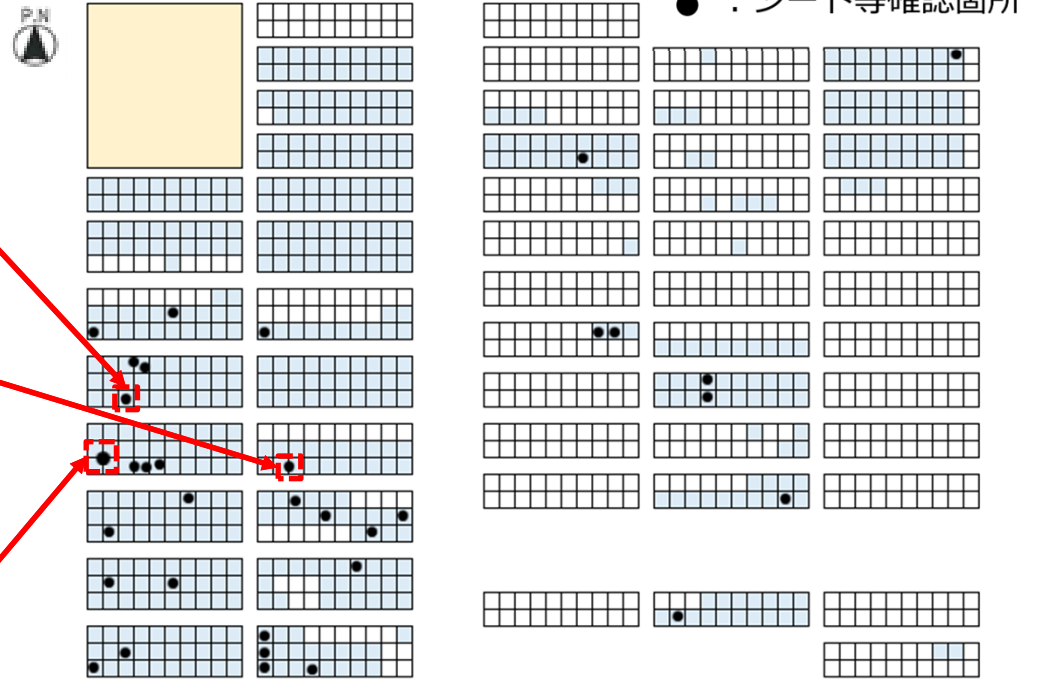
2号SFP内においてシート等が確認された箇所

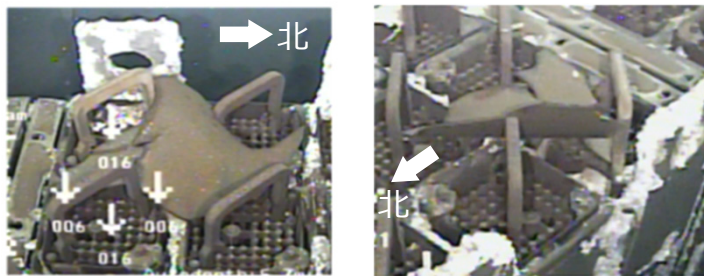
- ・ 寸法：約 200 × 250 mm
- ・ 厚さ：約 1.5 mm

- ・ SFP周りの手摺に震災前に設置した異物混入防止用シートが喪失しており、今回調査で確認したシートと同程度の厚さであることから、震災時の影響で一部がSFP内に落下したものと推定される。

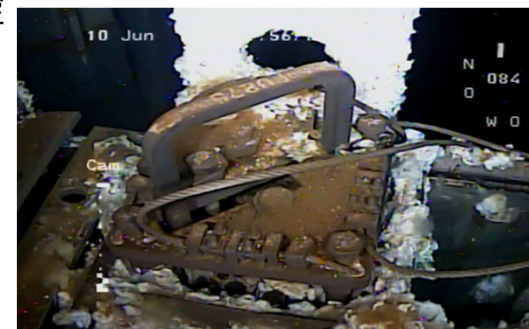
- 2号機SFP内には1981年に取扱中の落下により結合燃料棒^{*1}の下部端栓^{*2}が折損して吊上げ不可となり、翌年、燃料取扱機で取り扱いができるよう、ワイヤー等で一体化して修復した燃料集合体が1体保管されている。なお、当該燃料は外観点検等により被覆管の密封性には影響ないことが確認されている。
- 今回の調査で当該燃料の上部を観察し、水中ROVで視認できる範囲で修復用ワイヤーの断線や固定治具の外れがないことを確認した。
- 当該燃料の取扱い方法は、現在実施中の修復用ワイヤーの腐食試験結果を踏まえて検討するとともに、取扱い前には吊上げ試験を行い吊上げ可能であることを確認する予定。

ワイヤー修復燃料上部の様子

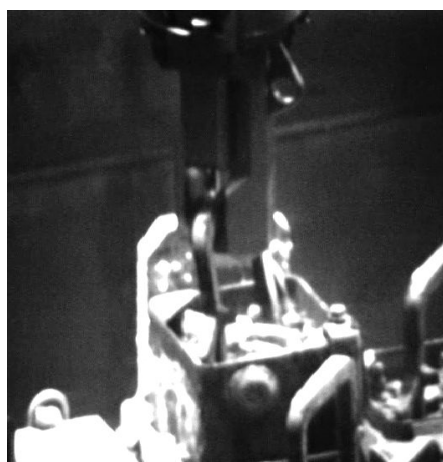
■ 7体について予定した高さである約10cmまで吊り上げられることを確認

吊り上げ試験の状況 (No.⑮※)

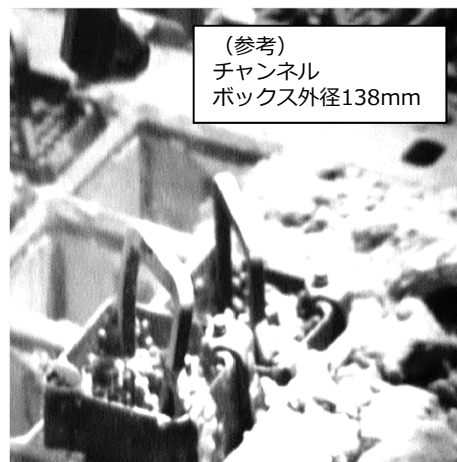
- ✓ 7体中3体については試験前より約20~70mm高い位置で着座。通常の重量荷重で再吊り上げ可能であることを確認済み。今回の吊り上げによりガレキが燃料の下部に混入したと推定。想定事象でリスクが無いため燃料取り出しまで現状維持。

高い位置で着座した燃料(No.⑥※)

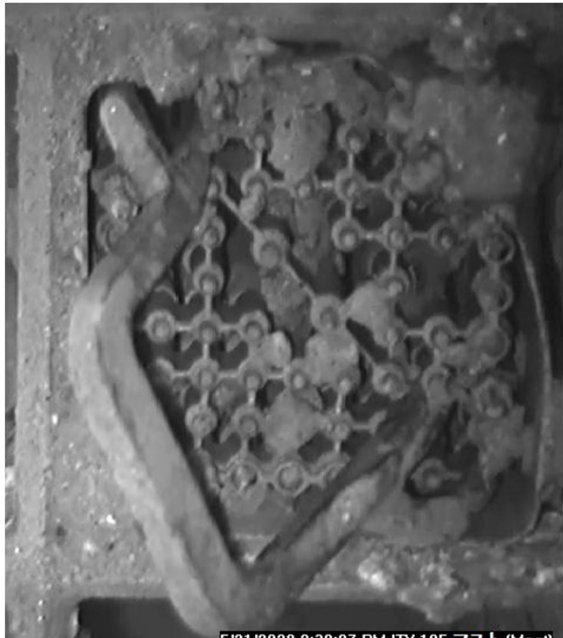
- 5月28日時点でハンドル変形を確認した燃料は16体。このうち既存FHM掴み具で把持角度を超過している可能性のあるハンドル変形燃料は4体（区分C分）。2020年12月頃に吊り上げ試験を実施予定。
- ④⑪は、吊り上げ試験の際に数度程度、ハンドル角度が元の位置側に戻ったが、模擬ハンドルによる引張り試験も実施しており、変形により強度上に問題は生じないことを確認済み。

④ハンドルの曲げ戻しを確認
(数度程度)
撮影日：2020/5/21

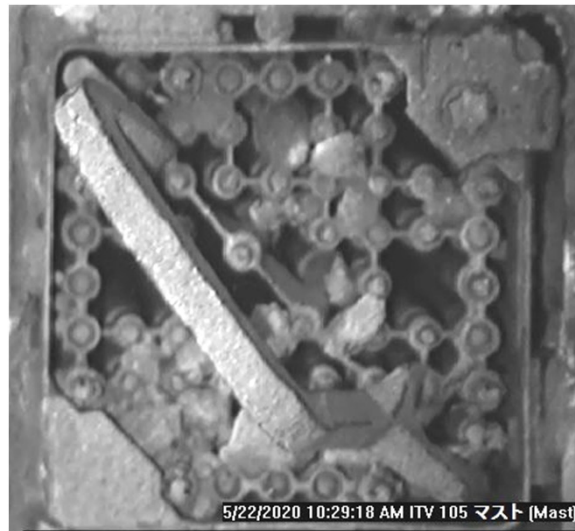
⑩ハンドルの曲げ戻しなし
撮影日：2020/5/22

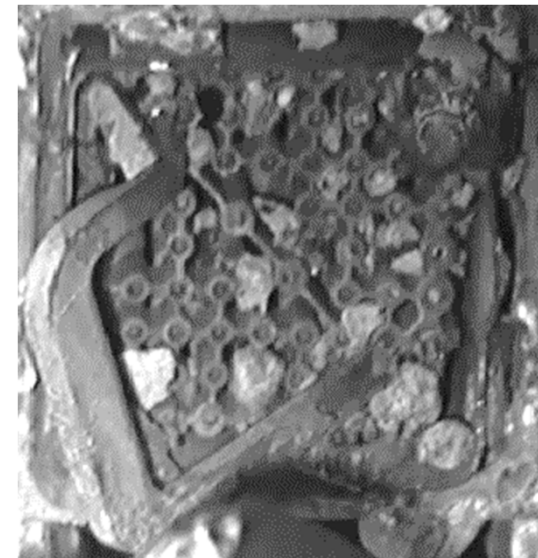
⑪ハンドルの曲げ戻しを確認
(数度程度)
撮影日：2020/5/22

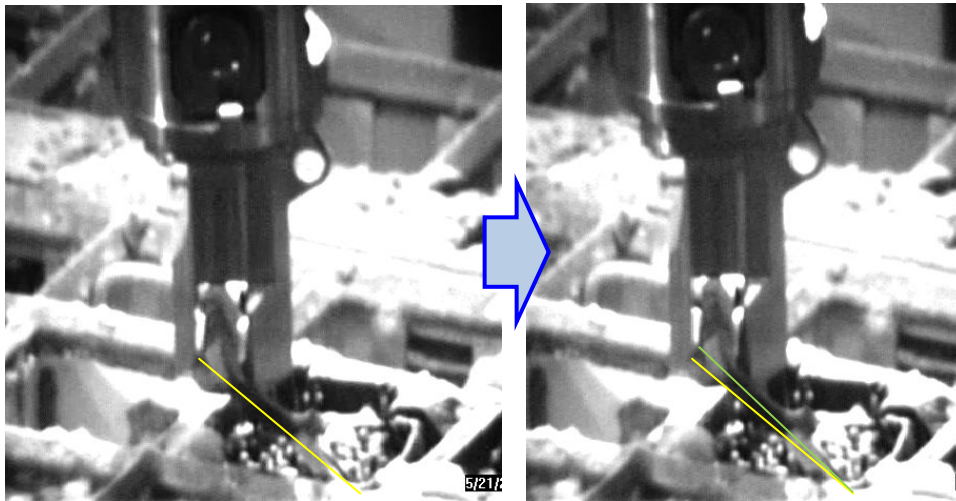
④吊り上げ時の状況（曲げ戻しを確認）

吊り上げ時にハンドルが上部方向へ
曲げ戻る状況を確認

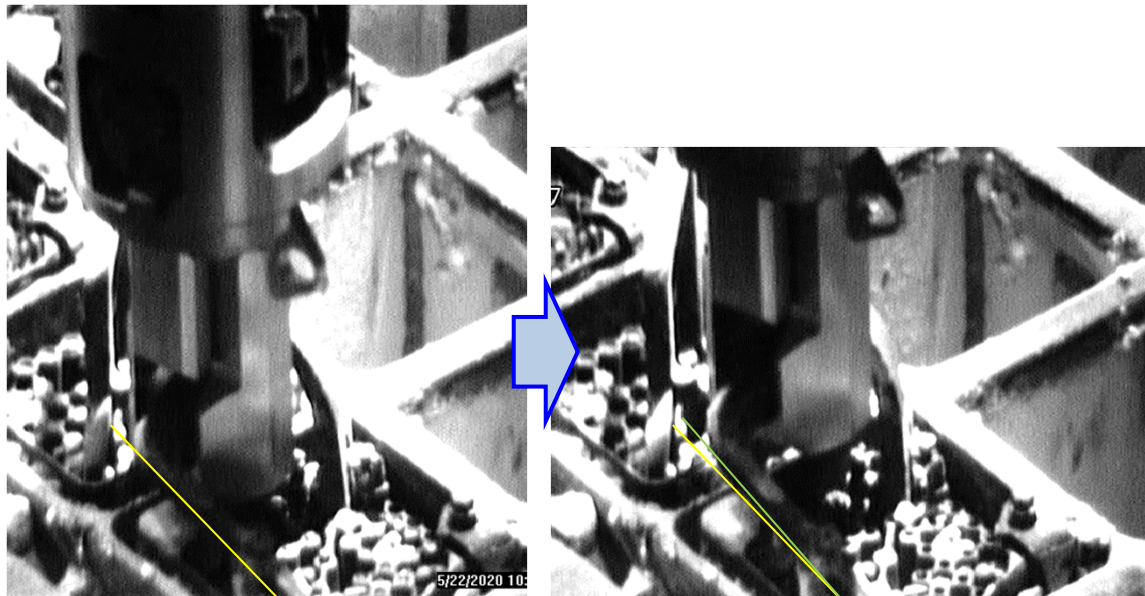
⑪吊り上げ時の状況（曲げ戻しを確認）

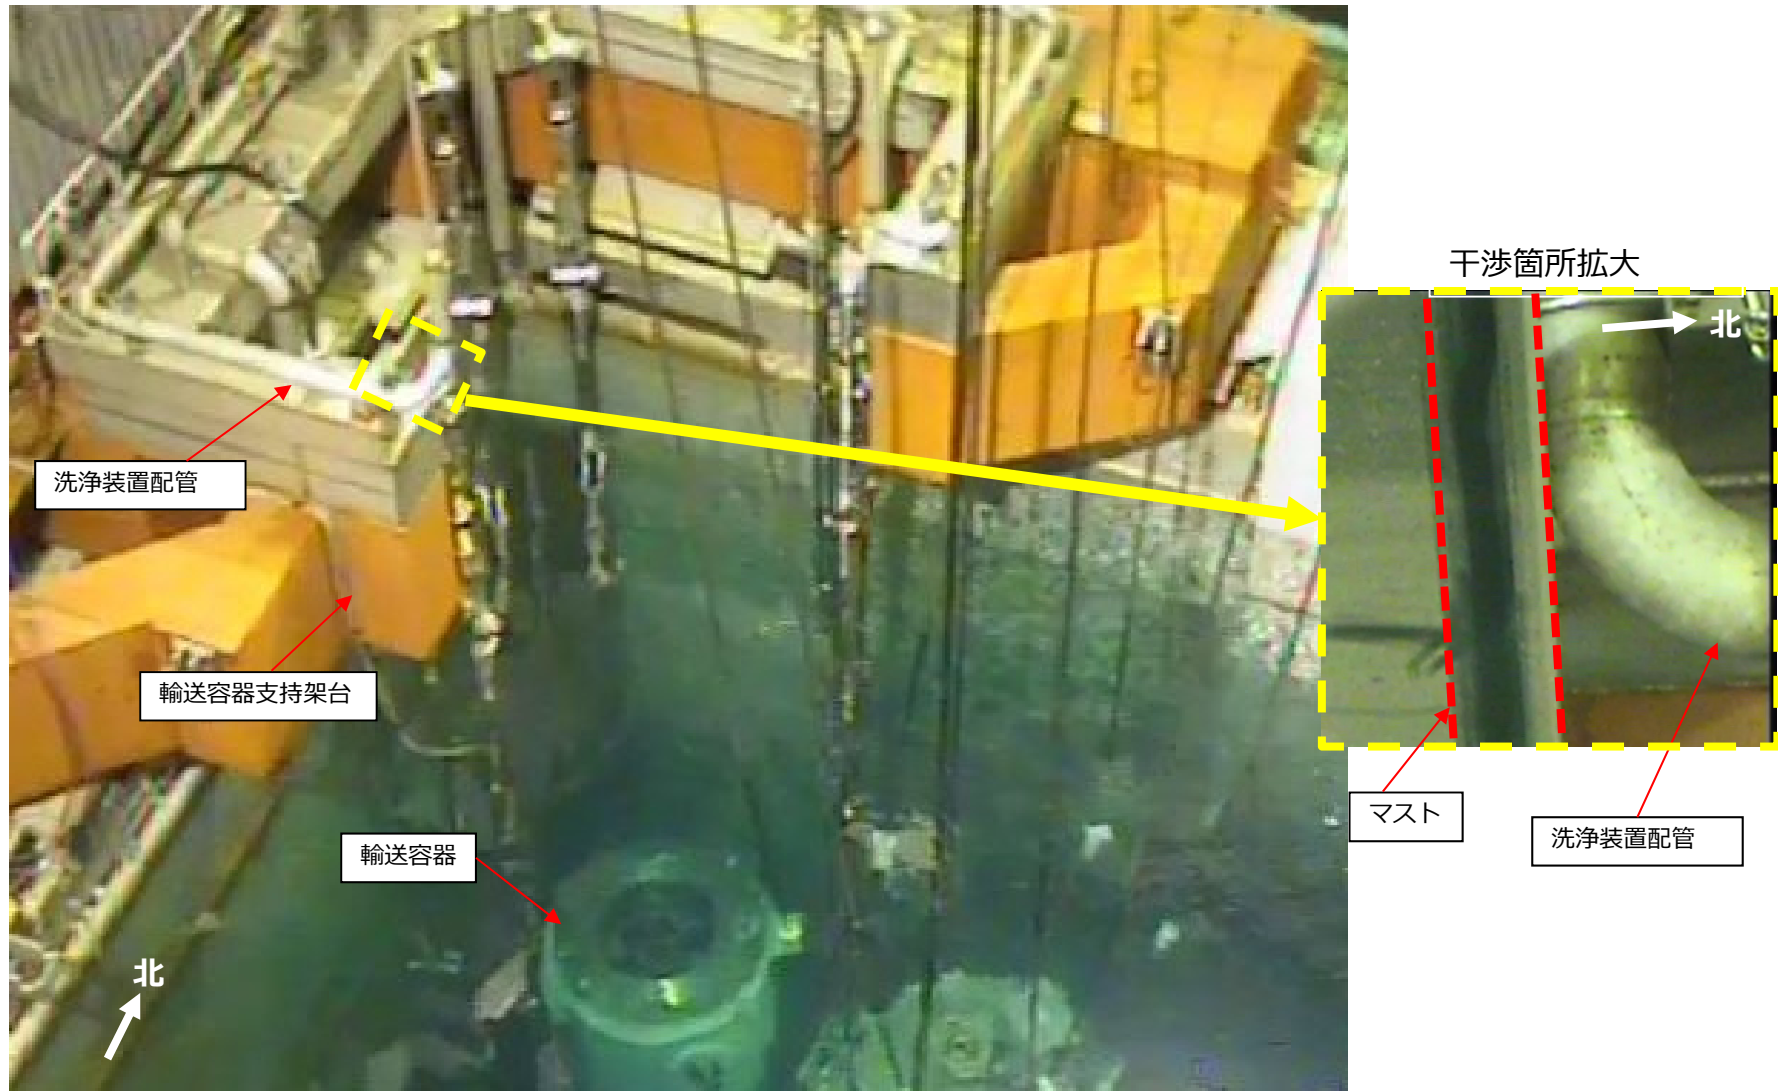
- ✓ ハンドル変形燃料1体について, 吊り上げ前に配管との干渉が確認されたため, 吊り上げ試験を中止。
(10P参照)
- ✓ 当該燃料の把持方法および試験時期については, 今後検討。

輸送容器支持架台と洗淨装置配管の状況

- 輸送容器洗浄配管とマストが干渉してしまう燃料に対して、マニピュレータでマストを北に押し込んで取り出す手順を計画している。
