福島第一原子力発電所 1～3号機
原子炉注水停止試験の実施について

2020年7月30日

東京電力ホールディングス株式会社

窒素ガス分離装置（B）の運転再開について

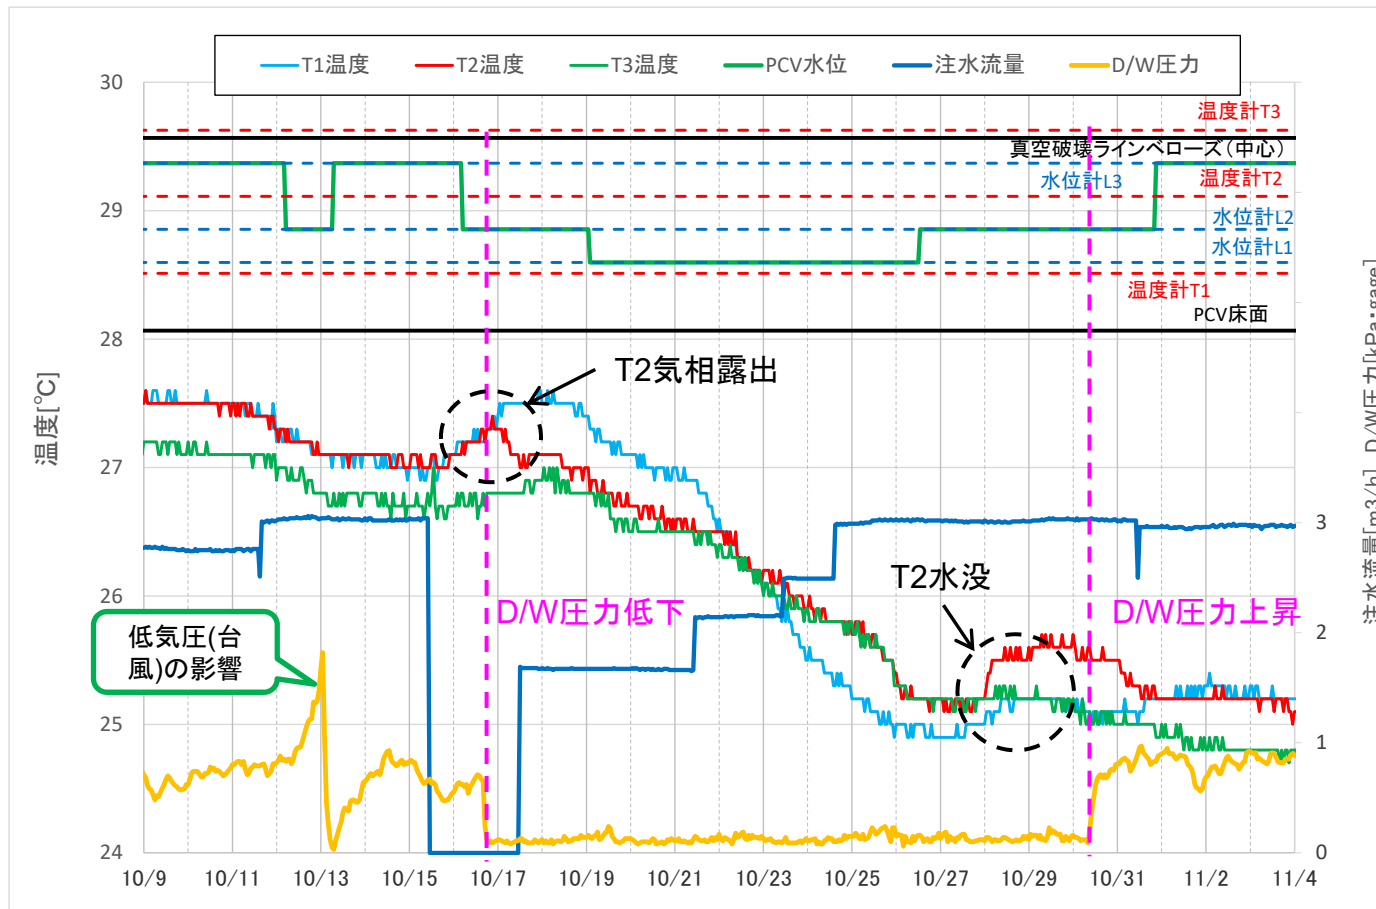
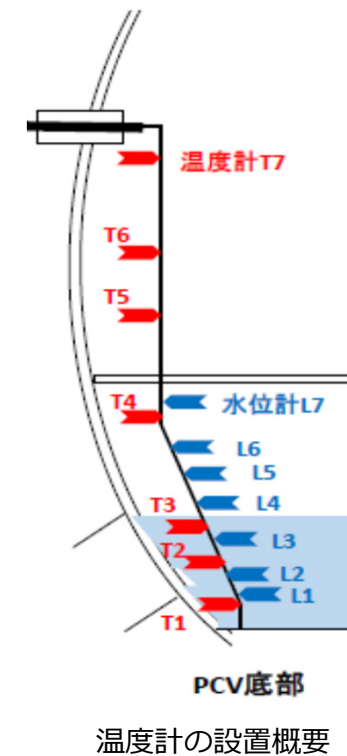
【1号機】2019年度に実施した試験で得られた知見

- ・ 温度上昇は小さかった（1℃未満）
- ・ PCV水位低下によりD/W圧力が低下。注水再開後にPCV水位上昇でD/W圧力が上昇。真空破壊ラインベローズ（漏えい箇所）が気中露出・再水没した可能性を確認
- ・ 真空破壊ラインベローズからの漏えいが支配的の可能性があったが、それよりも下の箇所からの漏えいもある程度あることを確認（1.5m³/hでもPCV水位低下）

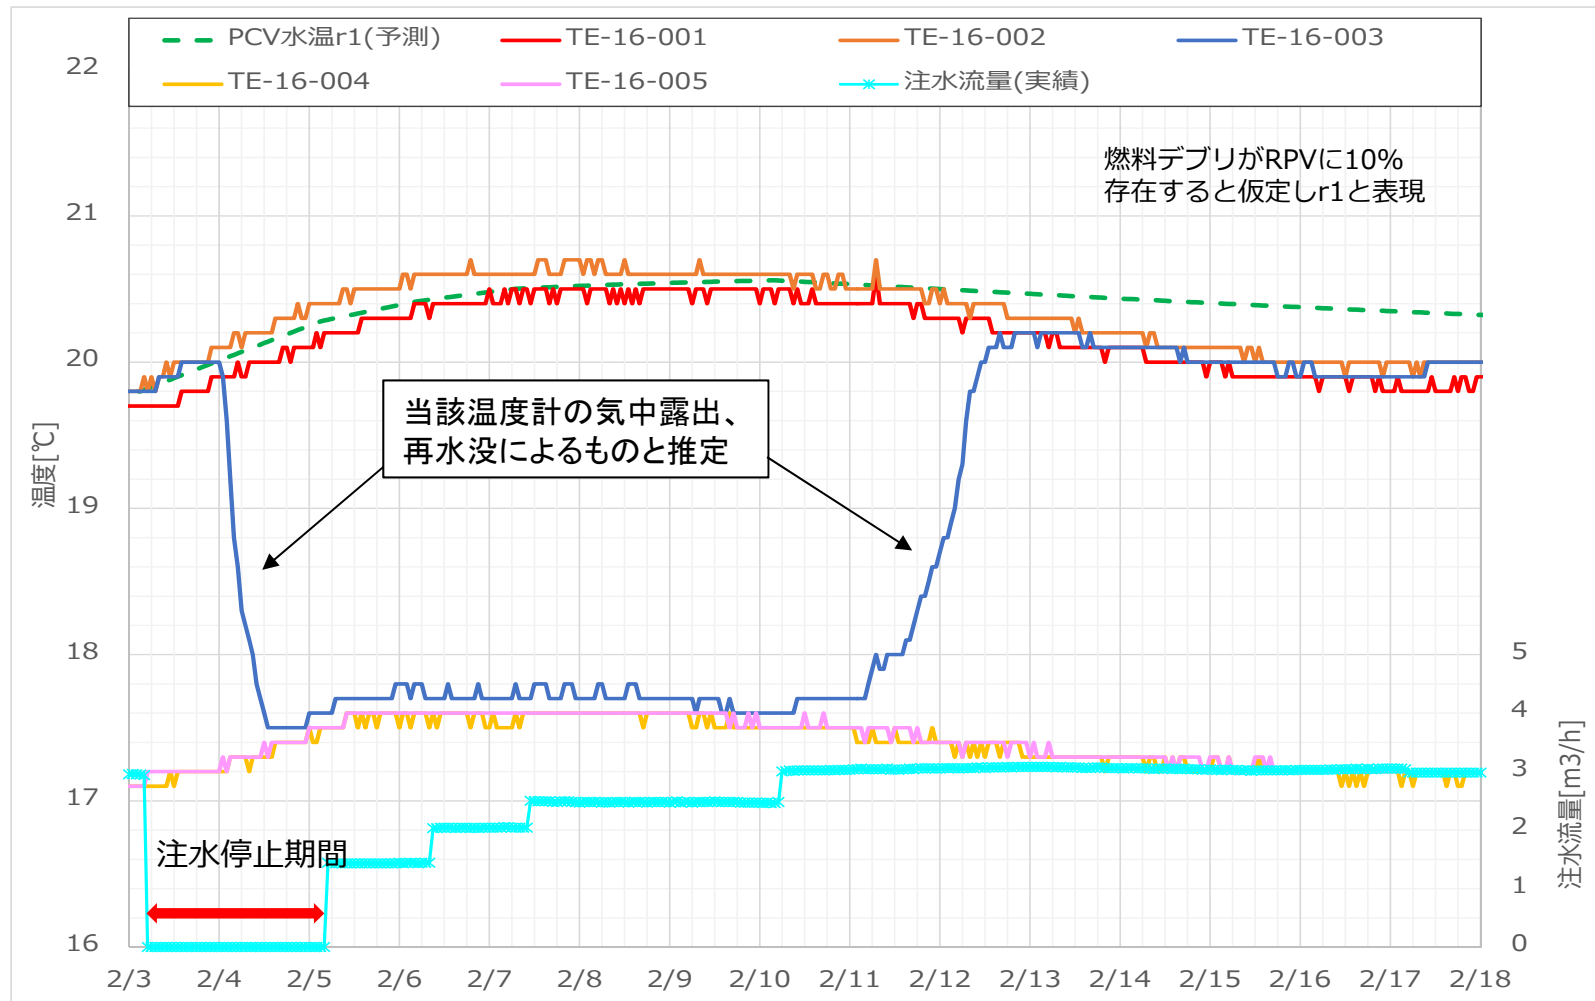
【3号機】2019年度に実施した試験で得られた知見②

- P C V 温度の温度上昇は小さかった
- P C V の水位低下に伴い、温度計(TE-16-003)が水没から気中露出した

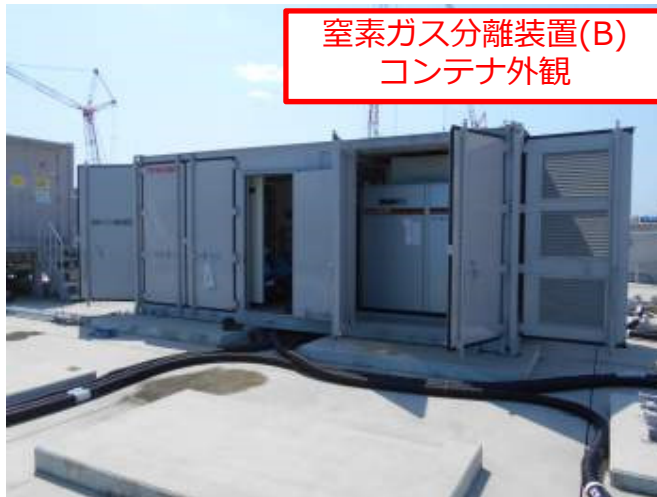
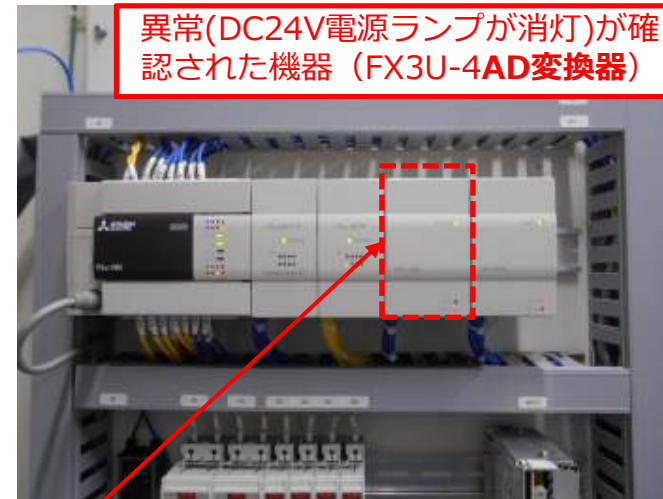
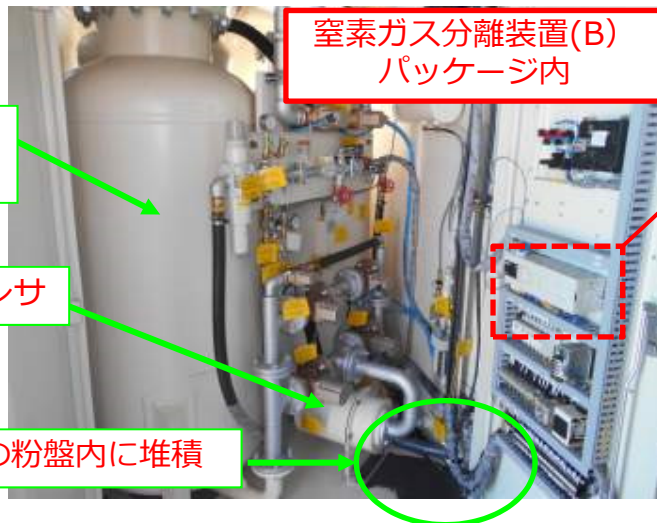
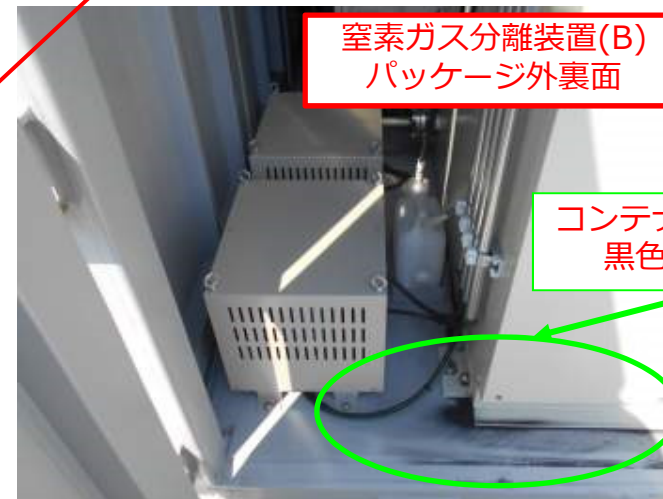
2. 事象発生当時の現場状況

- 窒素ガス分離装置(B)本体のパッケージ内部に黒色の粉が飛散し堆積していることを確認。装置内の流路を構成する配管・機器の継手部に漏えいの痕跡がなかったことから、サイレンサからの排気と同時に外部に流出したものと考えられる。

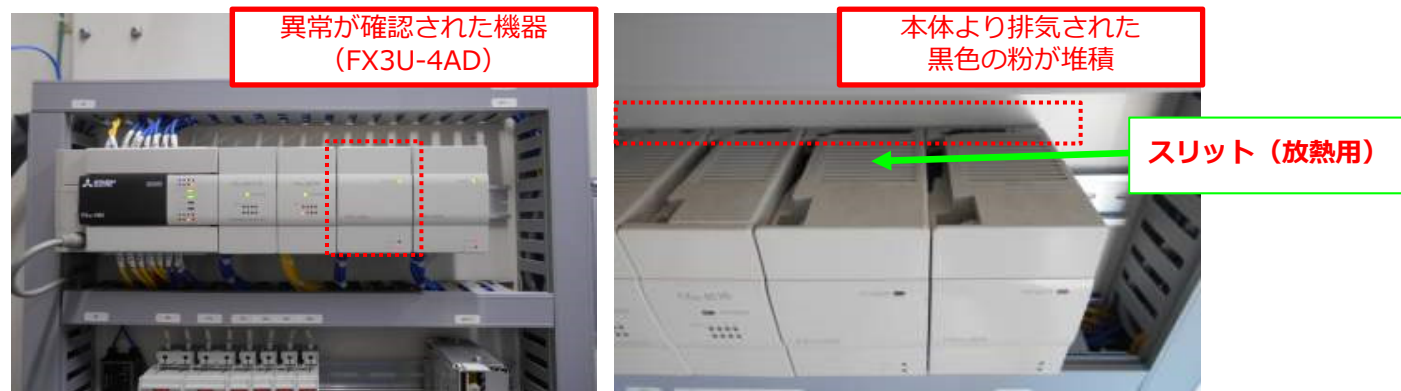
5. AD変換器の不具合の原因

原因調査の結果、AD変換器内のヒューズが開放していたこと及び黒色の粉の混入を確認。AD変換器上面のスリット部に黒色の粉が堆積されたことことから、スリット部からの黒色の粉の混入により、回路が短絡したことでヒューズが開放し、回路への電源供給が絶たれたため、AD変換の機能が喪失したと考えられる。

推定原因	調査方法	調査結果	可能性
電源供給回路の異常 (単一故障、異物、塩害等)	分解調査	<ul style="list-style-type: none"> AD変換器内に黒色の粉を確認。 導通確認により、AD変換器内ヒューズ開放を確認。 AD変換器内に塩の付着・腐食、黒色の粉以外の異物付着の形跡なし。 その他外力による単一故障の形跡なし。 	○
給電部の接触端子不良	端子のゆるみ確認	ゆるみがないことを確認。	×
給電部のケーブル断線	導通確認	受電部の電圧測定の結果、異常がないことを確認。	×

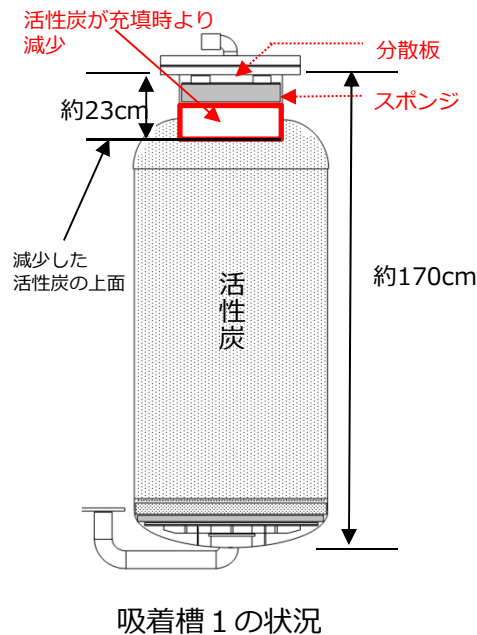
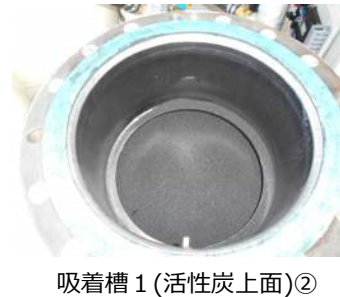
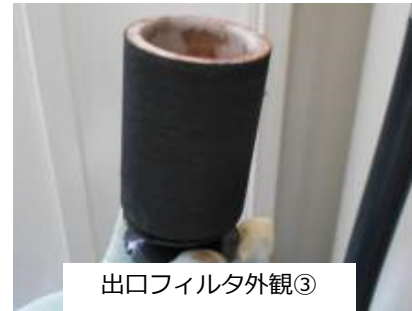
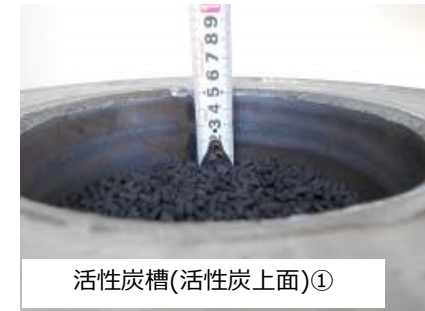
6. 黒色の粉の発生箇所、流出経路等の調査

目的	構成機器	点検結果
黒色の粉の発生箇所の特定	活性炭槽	活性炭槽の活性炭の減少・細粒化なし(①)
	吸着槽1・2	<ul style="list-style-type: none"> 吸着槽1の活性炭の減少・細粒化を確認(②)。内部や構造物に異常なし。黒色の粉は吸着槽1の活性炭によるもの。 吸着槽2は異常なし。
黒色の粉の系統への流入有無	出口フィルタ	フィルタの外側に活性炭が付着、内側に付着なし(③)→フィルタから下流への流入なし。
黒色の粉の流出有無	サイレンサ	サイレンサの不織布(内側)に活性炭の付着を確認。活性炭は管と不織布外周の隙間より装置外へ流出。

- 黒色の粉は、当該装置の吸着槽1内に充填されていた活性炭が細粒化し、吸着槽の下流側にある装置内のサイレンサから排出されて、当該装置内に飛散したと考えられる
- 活性炭の粉はフィルタにより捕集され、フィルタより下流には流入していないと考えられる。

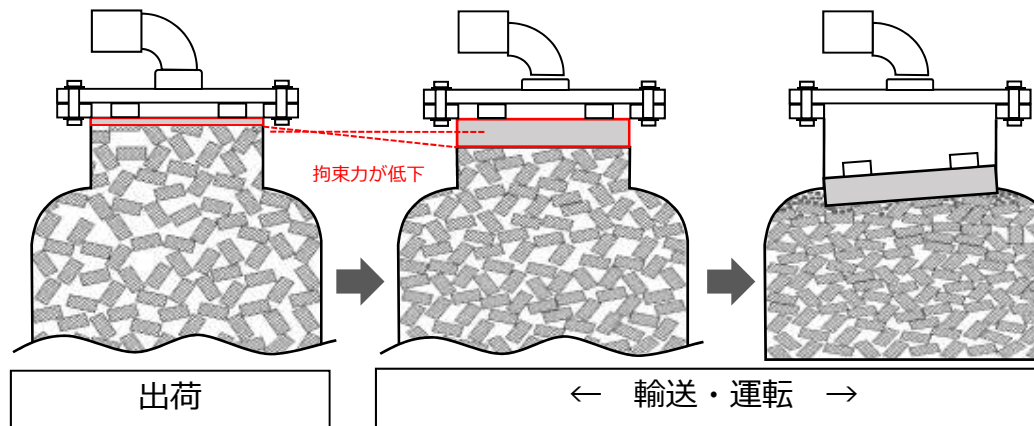
7. 吸着槽内活性炭の細粒化推定メカニズム

1. 吸着槽内における活性炭の充填密度は、活性炭の粒は円柱状であり粒同士に不均一な隙間が生じるため、製造時には加振を行う等活性炭の緊密化を行っているが、製品によりばらつきが生じることが避けられない。
2. 充填状態に粗な部分がある場合、輸送時および据付時の振動もしくは運転時の流体の流れによって吸着槽内の活性炭が密になっていくことにより活性炭の充填高さが低下していく。
3. これが進行すると、下図に示すようにスポンジによる活性炭の拘束力が低下し、吸着槽上部の活性炭に遊びが生じることでフレットングへとつながり細粒化が発生することとなる。

通常時においては、活性炭をスポンジの収縮による弾性力によって拘束している

活性炭充填高さが低下してくるとスポンジが膨らみ拘束力が低下していく。

スポンジによる拘束力が無くなると、吸着槽内上部の活性炭に遊びが生じて運転時の流体の流れにより相互のフレットングが生じて細粒化する

吸着槽 1 については、工場出荷後においても吸着槽内の緊密化が十分でないところが一部あったと考えられること、輸送時および据付時の振動もしくは運転時の流体の流れにより、吸着槽内の活性炭が密になっていったことで、活性炭の充填高さが低下し、吸着槽上部の活性炭に遊びが生じることで細粒化が進んだものと考えられる。

活性炭の緊密化として、充填高さが変わらなくなるまで、活性炭の充填高さの確認と補充を実施する。

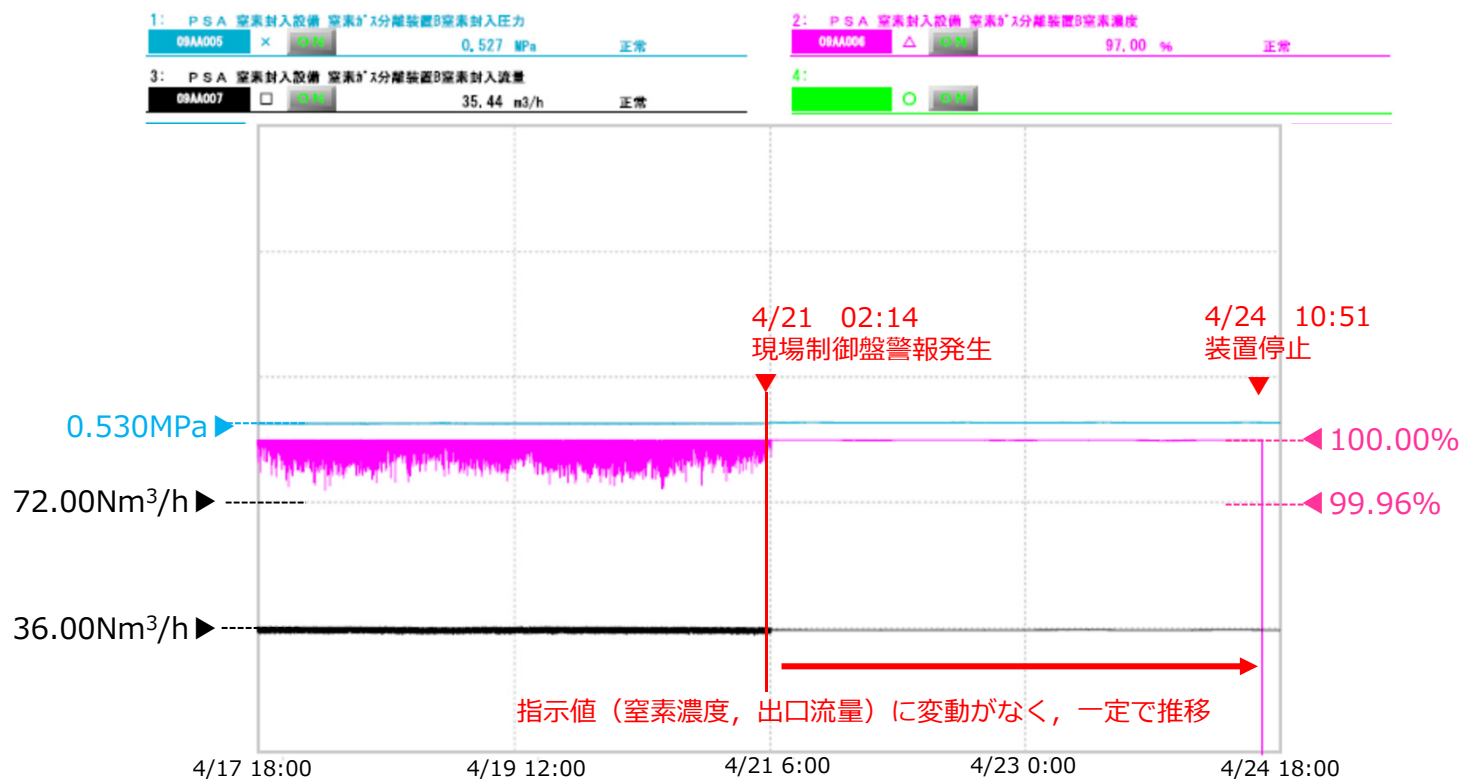
【参考1】 警報発生と4月21日以降の運転パラメータ

4月21日 2:14 窒素ガス分離装置(B)の現場操作盤に警報が発生

警報名「FX3U-4AD電源異常」* 24V電源が正常に供給されていない場合に発報

→ 免震棟集中監視室には発報されない

4月21日 2:14以降、窒素ガス分離装置Bの窒素濃度及び出口流量の指示値に通常の変動がなく一定となっている。

窒素ガス分離装置の警報のうち、運転停止に関わるものについて、免震棟集中監視室に伝送する設計としていた。今回の事象を踏まえ窒素ガス分離装置の現場警報について、免震棟集中監視室に発報（または検知）されるよう改造を行う。

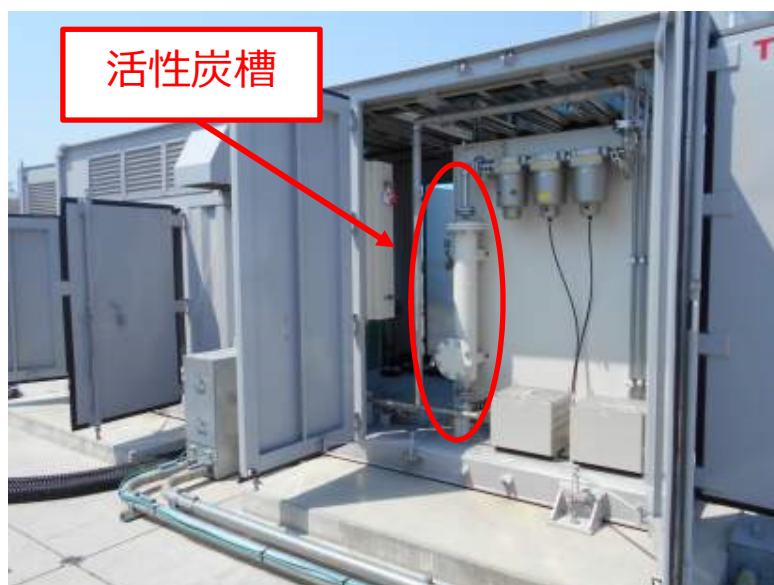
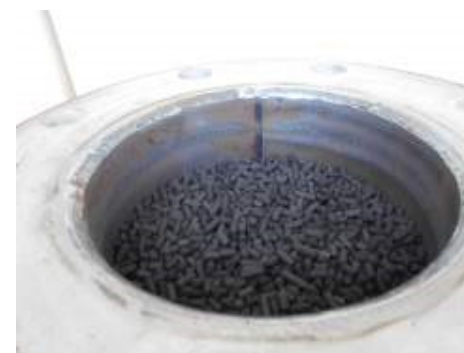
【参考4】活性炭槽の状況確認

活性炭槽の上蓋フランジを開放した結果、活性炭は細粒化されておらず、活性炭の総量も充填時と同等であったことを確認した。

そのため、装置内に飛散した黒色の粉は活性炭槽の活性炭である可能性は低いと考えられる。

細粒化された形跡なし

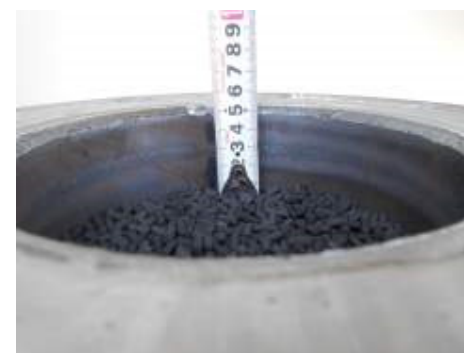
活性炭総量に変化なし

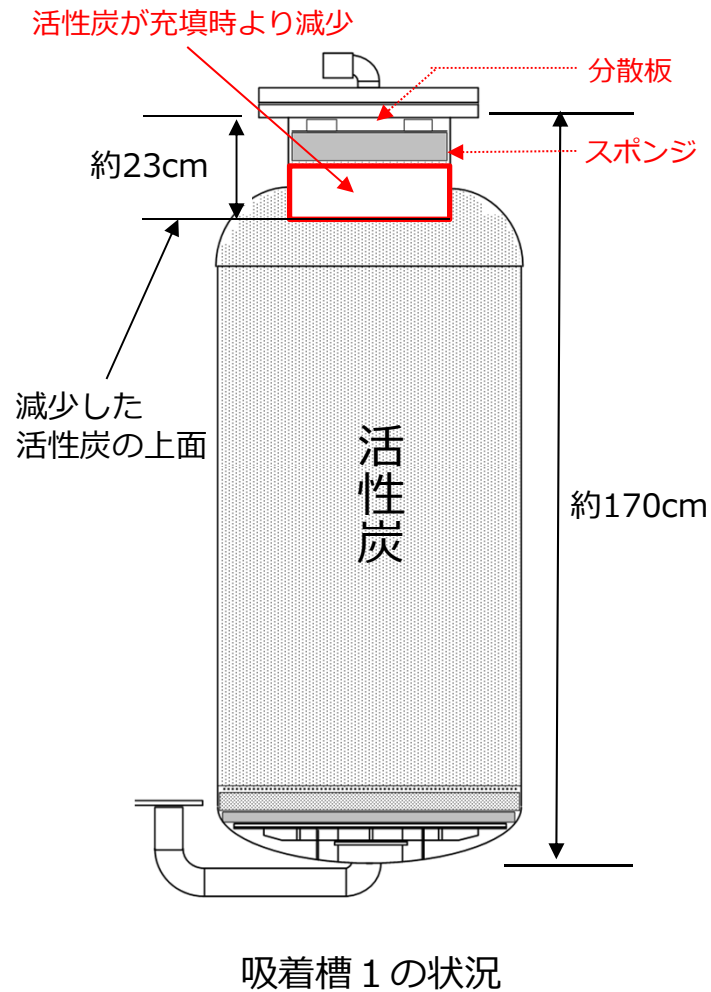
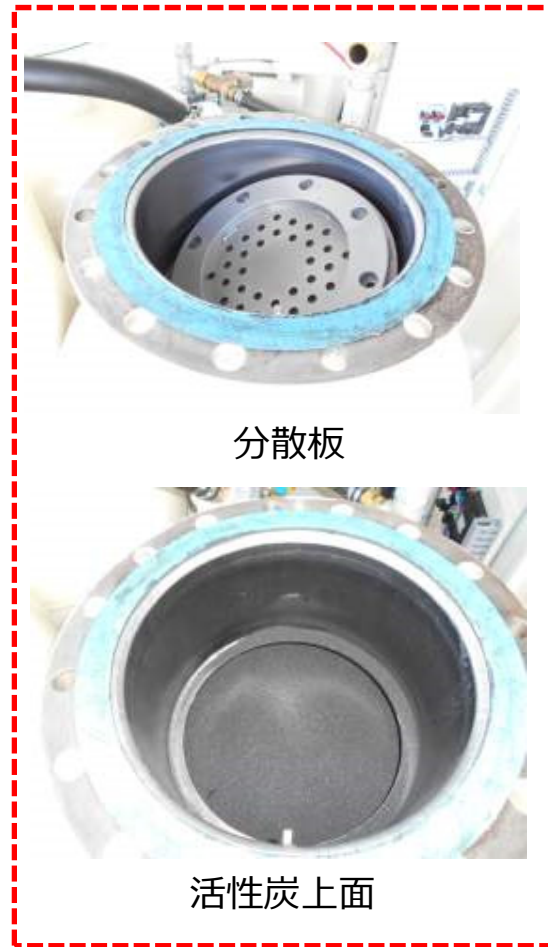
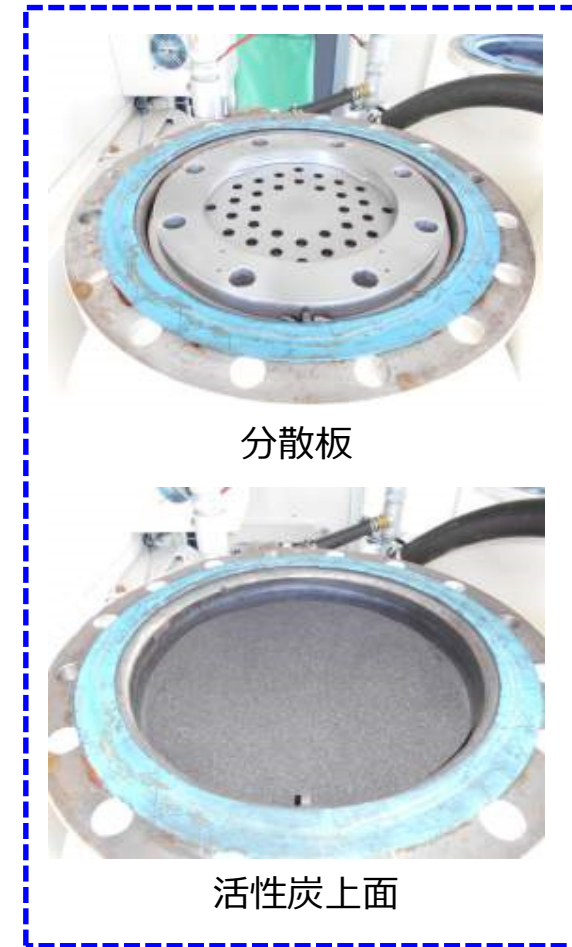
【参考5】 吸着槽の状況確認

吸着槽 1 に活性炭の減少及び細粒化を確認。飛散した**黒色の粉**は吸着槽 1 の**活性炭が細粒化されたもの**と考えられる。

吸着槽の開放確認の結果、活性炭充填高さの低下が確認されたため、**充填高さの低下による活性炭拘束力の低下に起因して活性炭のフレットィングが発生**し、細粒化につながったものと考えられる。

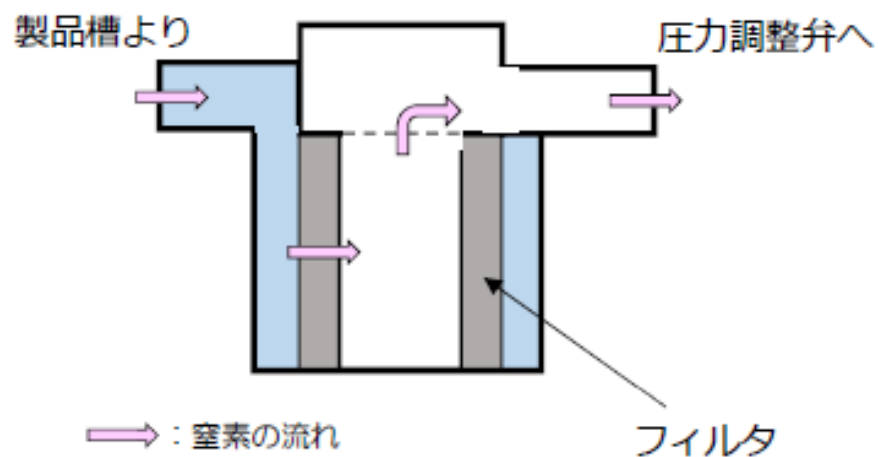
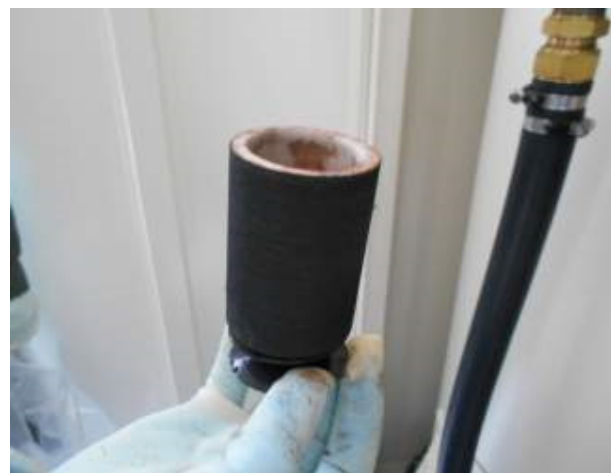
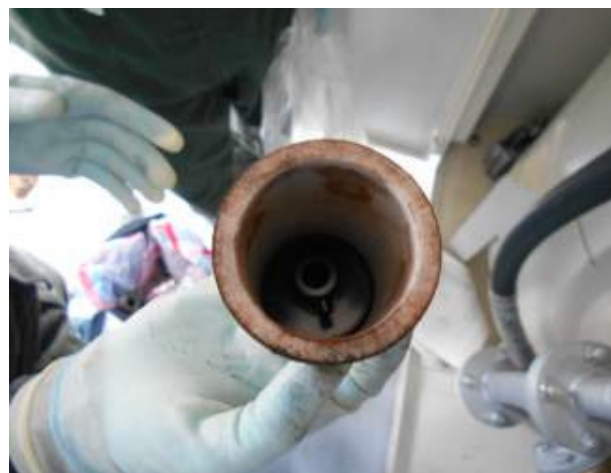
【参考7】 出口フィルタの状況確認

フィルタ表面に黒色の粉が捕集されていることを確認した。内面には黒色の粉が透過した痕跡がなかったことから、黒色の粉はフィルタにより捕集され、**フィルタより下流には流入していない**と考えられる。

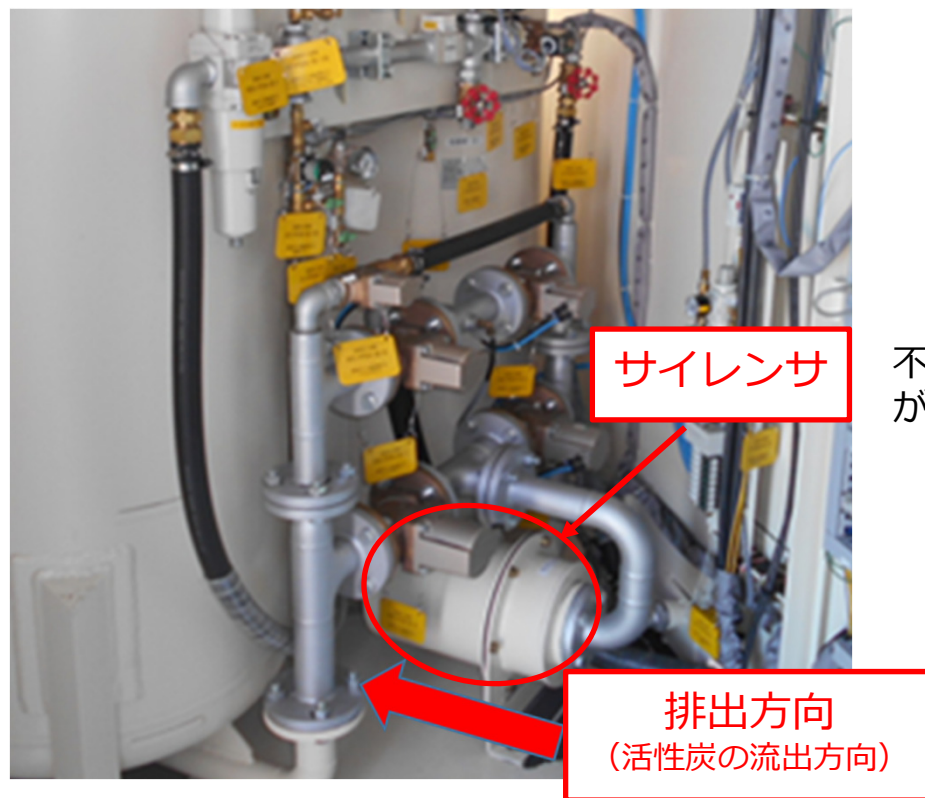
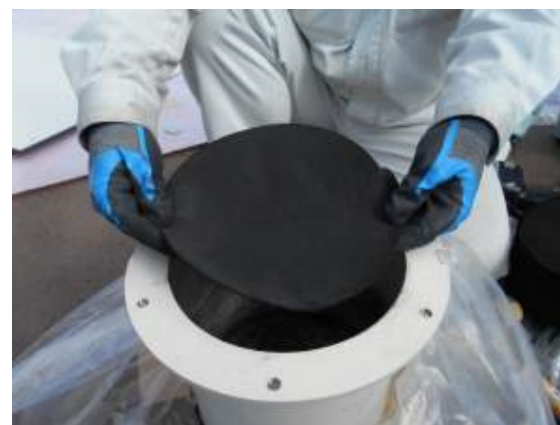
【参考8】サイレンサの状況確認

サイレンサ構成部品である不織布に細粒化された活性炭が付着していることを確認した。この結果から、**活性炭の大部分は、サイレンサの不織布で捕集出来なかったものが、管と不織布外周の隙間より装置外へ流出したものと考えられる。**

不織布は本来白色であるが、全面的に黒色の粉が付着している状況

活性炭細粒化の可能性を否定できないことから、サイレンサの排気を窒素ガス分離装置の外部に排出できるよう改造を行う。

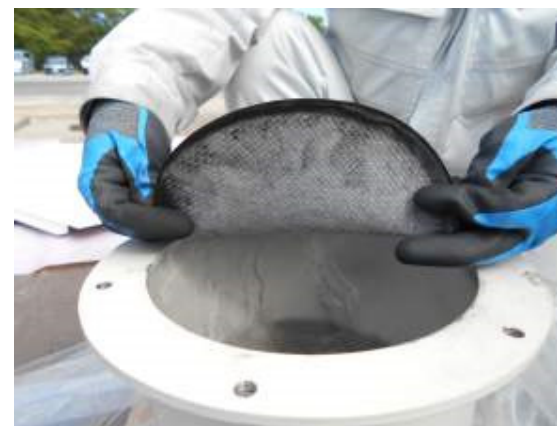
裏面は白色
