建屋周辺の地下水位、汚染水発生状況

2021年3月25日

東京電力ホールディングス株式会社

3-1 ブライン漏えい事象における対応状況（1）

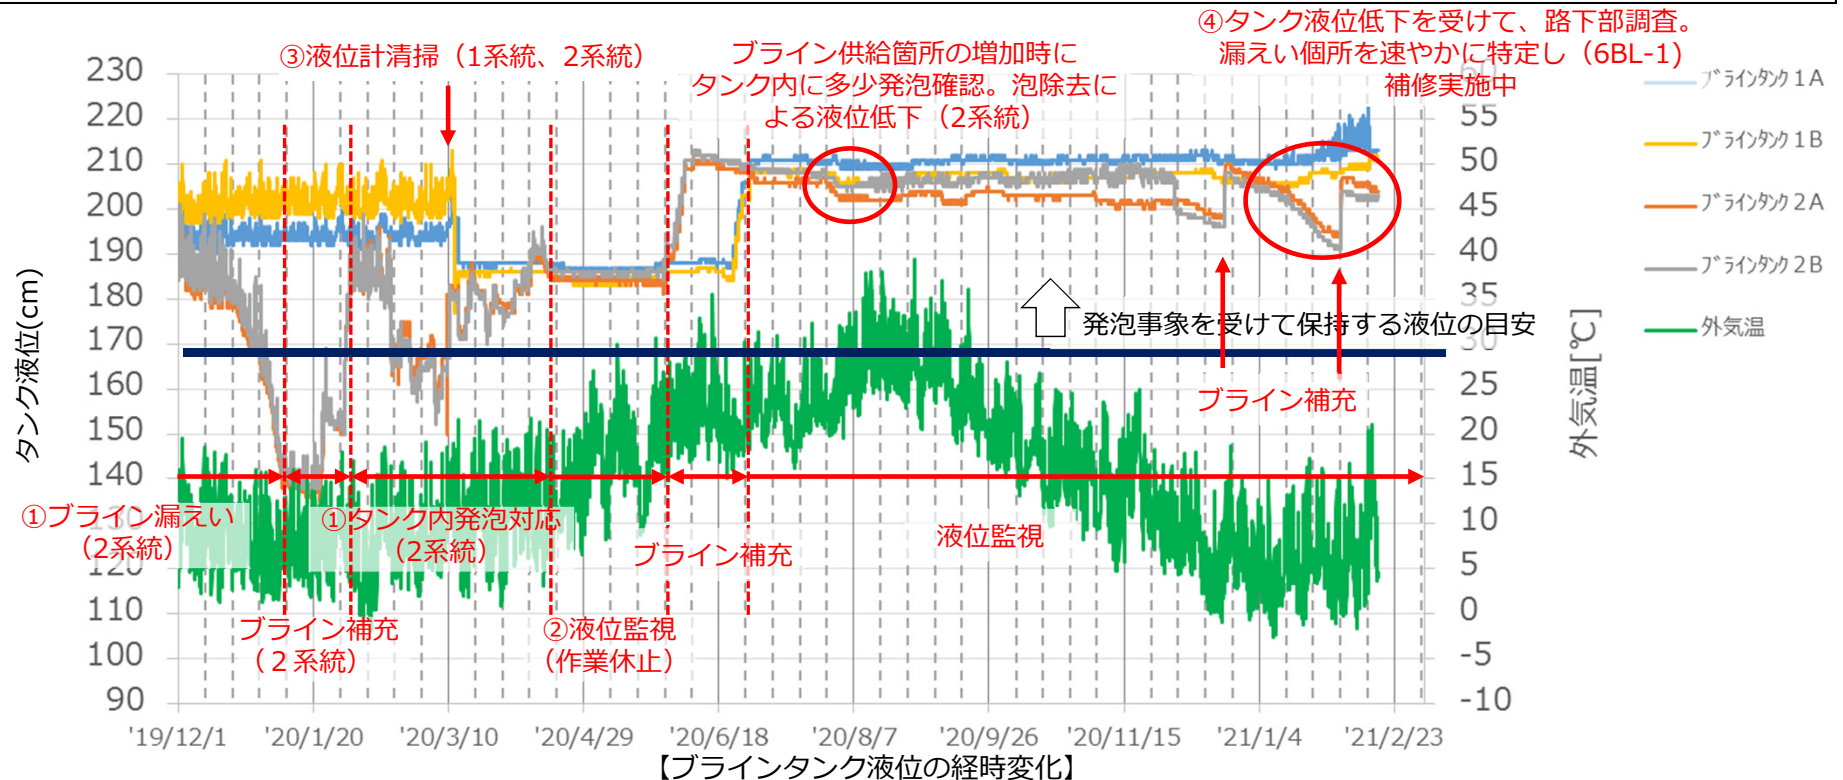
- ①2019年12月にブライン漏えい確認以降、漏えい及びブラインタンク内での発泡事象に対応を行ってきた。その中で、液位計を点検し、1系統の液位計の安定を確認した。
- ②2系統においては、ブライン漏えいの復旧後、2020年4月の中旬からタンク内の発泡対応作業を休止し、約1か月監視を行った結果、液位の低下傾向は無く、ブライン漏えいは発生していないことが確認された。
- ③2020年の2月～3月上旬にかけて、液位計を清掃した結果、計測結果のばらつきは解消されている。
- ④その後監視を継続している中で、2020年12月からタンクの液位低下が確認され、2021年1月に漏えい監視フロー（昨年の結果を受けて作成）に基づき、目視及び、路下部の調査をした結果、2週間程度と速やかに漏えい箇所を特定し、高液位の保持は継続している。また、2021年の漏えい箇所は2020年度の隣接箇所のみであった。

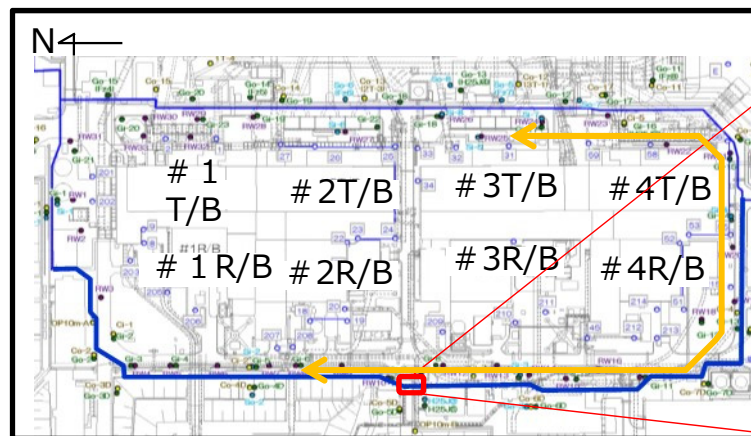
【KEY-PLAN】ブライントank2系統供給範囲
(ヘッダー管24箇所)

- 2019年12月26日に陸側遮水壁ブライントank2系統の液位レベルが低下しており、現場目視確認の結果、2号機R/B山側のヘッダー管6BLK-H1の凍結管1890-6Tの凍結管頭部付近の配管継ぎ手においてブラインの漏えいが確認されたため、当該凍結管のブラインの供給を停止した。
- その後、継続的に調査を行った結果、近隣の凍結管3箇所においてもブラインの漏えいが確認されたため、漏えい個所の材料交換を行い、ブラインの供給を再開した。
(漏洩量：約16m³。ブライン供給再開日：2020年1月31日)
- 2021年の1月のブライントankの液位低下時の凍結管の加圧試験により、2019年12月～2020年1月に漏えいが確認された凍結管に隣接する箇所において凍結管の漏えいを確認した。(漏えいの要因推定は次ページ以降)

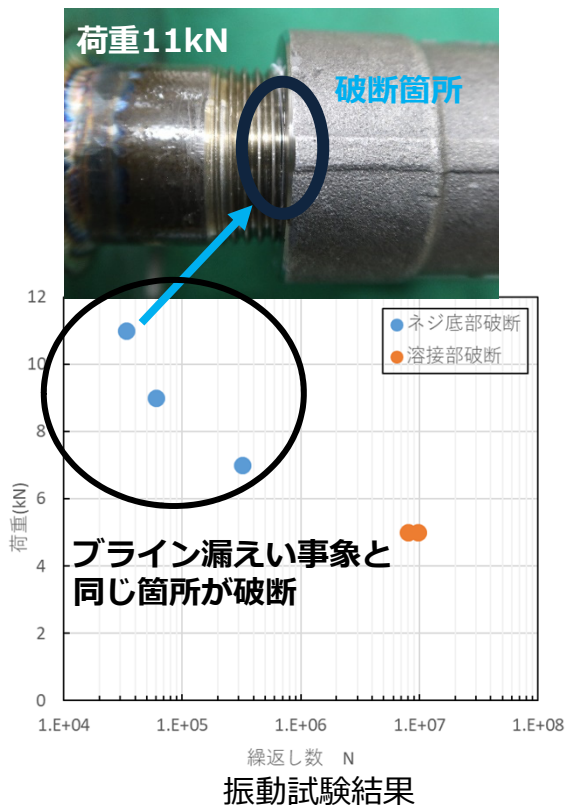
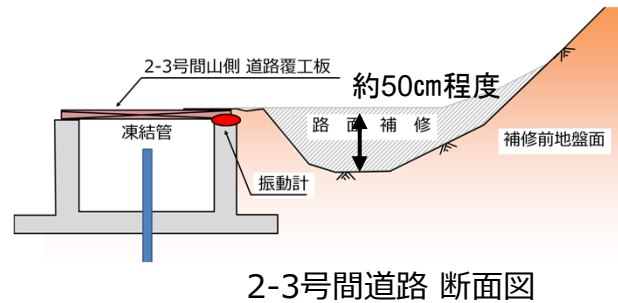
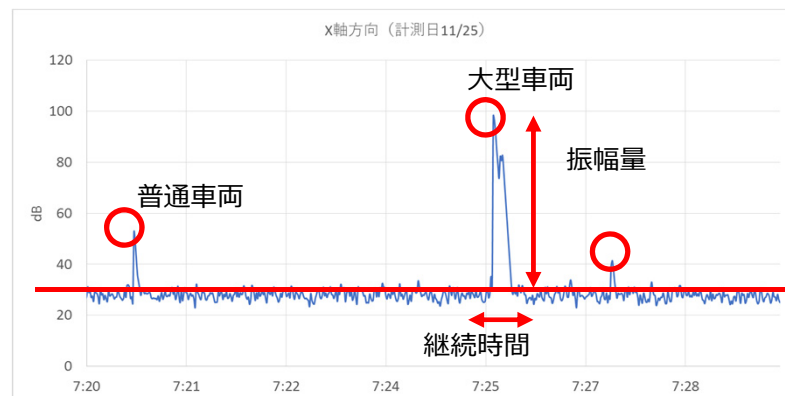
- ブラインン漏えいが確認された部材を用いて繰り返し振動試験を行った結果、荷重が大きくなると数万回程度の振動にて、漏えい発生箇所と同じ箇所で破断が発生した。
- また、現地の漏えい発生個所にて振動を直接計測した結果、車両通行により数十dbの振動が覆工板で、確認され、特に大型車では100dbと大きな振動が発生しており、ブラインン供給開始以降大型車の通行が、数万台と想定されることから、車両通行による振動の疲労破壊が要因で発生した漏えい事象であると確認できた。
- 同等の交通量である海側路下部では確認されず、山側で発生したのは、地下水位が高い山側においては、維持管理運転によるブラインン停止期間が表層部の影響により短い傾向である。その事から、凍結管周辺の氷が成長しやすい状況であったことも振動伝播を促進した可能性もあると考えられる。そのため、2020年度中に山側の路下部全てにおいて送風設備を設置することで凍結管周辺の氷の成長抑制も行う。

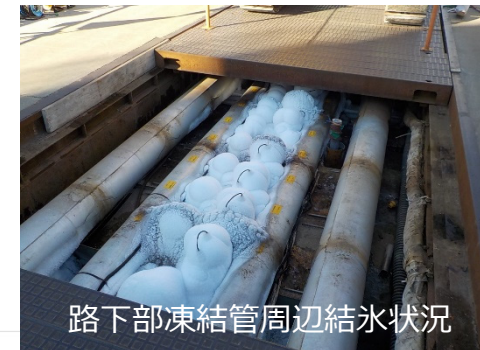
2-3号間道路 振動計測結果

※振動は日中1時間に30~50回程度確認される。
 車両通行は約日中20~40台/時間通行量と合致
 (振動回数の試算)
 30~50回/時間×10時間
 (日あたり×365日×3年間×10% (大型車割合)
 = 約3~5×10⁴回
 と振動試験の繰り返し回数と概ね合致

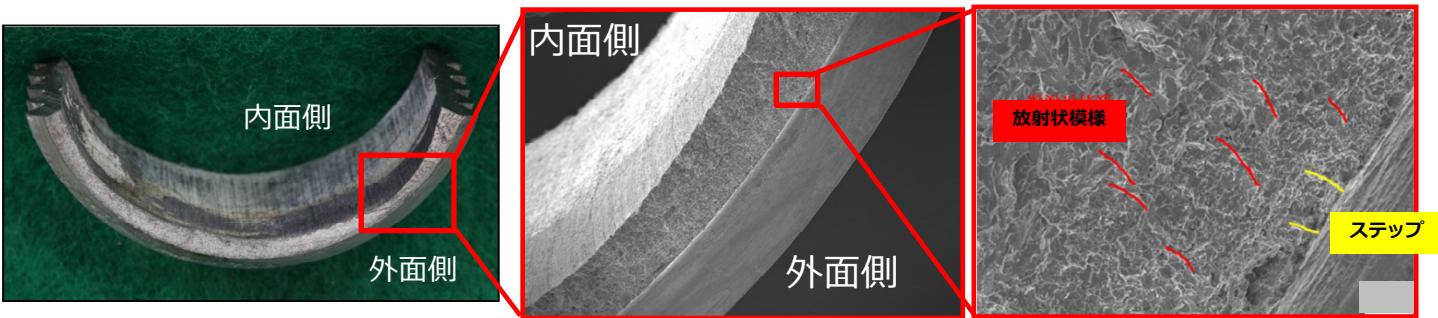
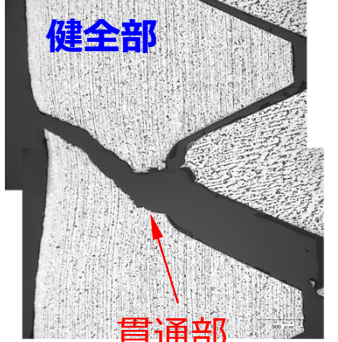
部材写真	CT画像	CT画像 (拡大)	マクロ観察結果
1880-6T

- 2019年度にブラインが漏えいした要因をCT検査等で分析したところ、凍結管に亀裂が入っており、亀裂部を走査型顕微鏡による破面観察の結果ステップと呼ばれる疲労破壊の特徴が確認できた。
- また周辺の金属組織構造を金相観察にて詳細に分析したところ、腐食ピットや腐食生成物、部材の減肉は認められなかった。
- これらから凍結管の亀裂要因は、化学的要因ではなく、機械的要因による疲労破壊と推定されるため、事象の再現及び、現地の確認を行った。(接合箇所は同素材の鋳鉄)

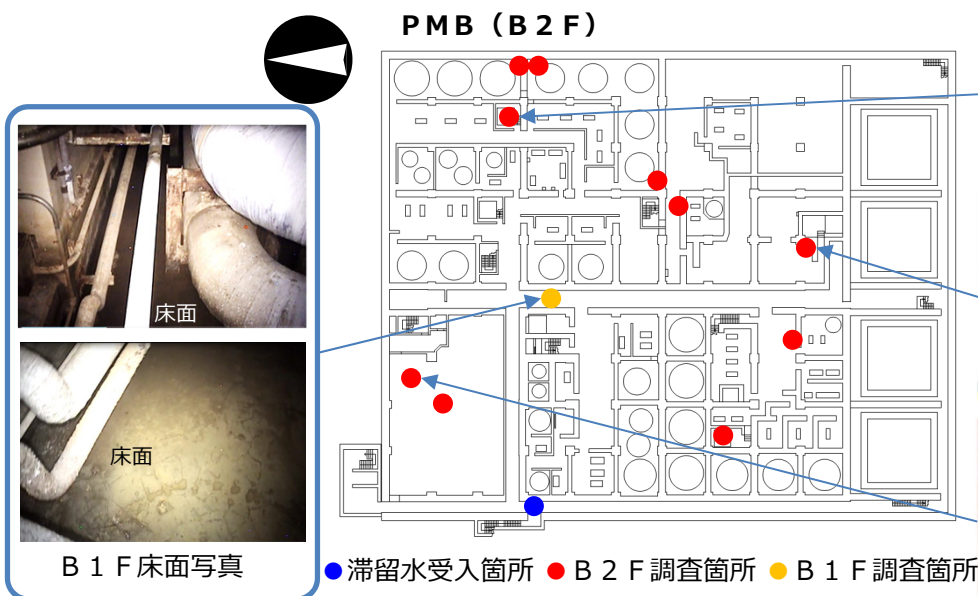
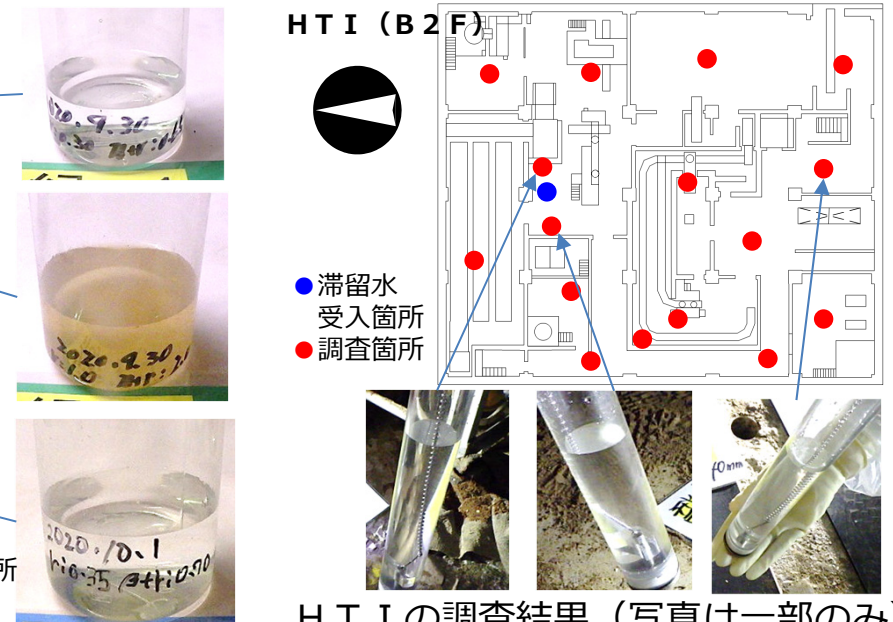
PMBの調査結果 (写真は一部のみ)

- 1～4号機T/B建屋等において、滞留水表面に油分が確認されたことから、床面露出前の事前回収を行っている。PMB・HTIについても、調査を行ったところ、滞留水表面に浮遊している油分は確認されなかった。
- PMB・HTIにおいては、油分回収作業は必要ないと考えられ、床面露出に向けた作業を今後とも進めていく。
