福島第一原子力発電所 増設雑固体廃棄物焼却設備の進捗状況

一時保管エリアコンテナ点検の実施状況

2021年9月30日

2. コンテナ外観目視点検結果

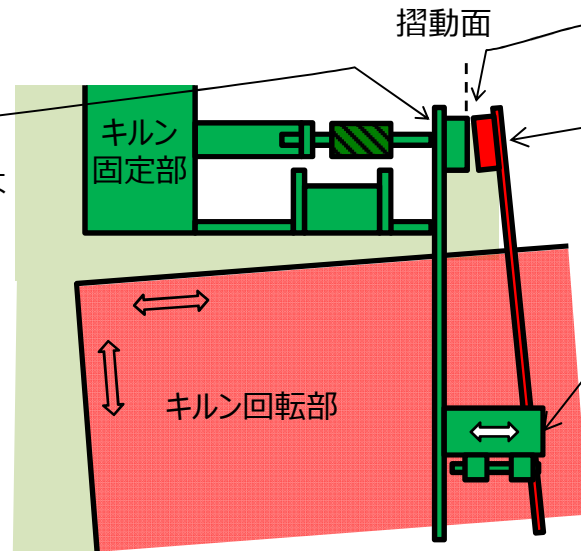
当初構造

固定側フランジ
(押付けバネにて回転側フランジに追従しようとするが、スライドブッシュの影響で 傾き面
に対応できず)

隙間が増えると漏れ込み増

- 回転側フランジ
- ・キルンが回転ブレすると一緒に傾き摺動面が片当たりする
- ・取付け時の溶接歪、摺動材段差で局部当たりを増長した

スライドブッシュ
(軸方向のみ可動のため、キルンの回転ブレによる回転側フランジの傾きに追従できず)

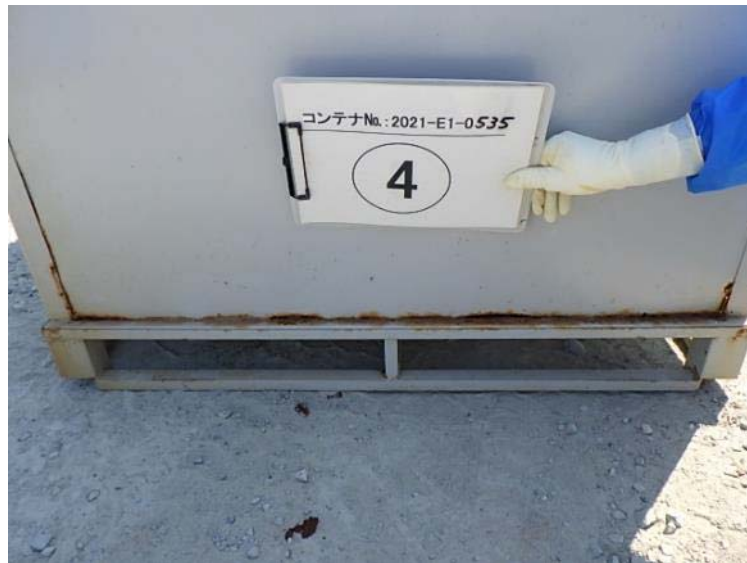
写真1.側面下部に著しい腐食があるコンテナ
(E1エリア,6月9日撮影)

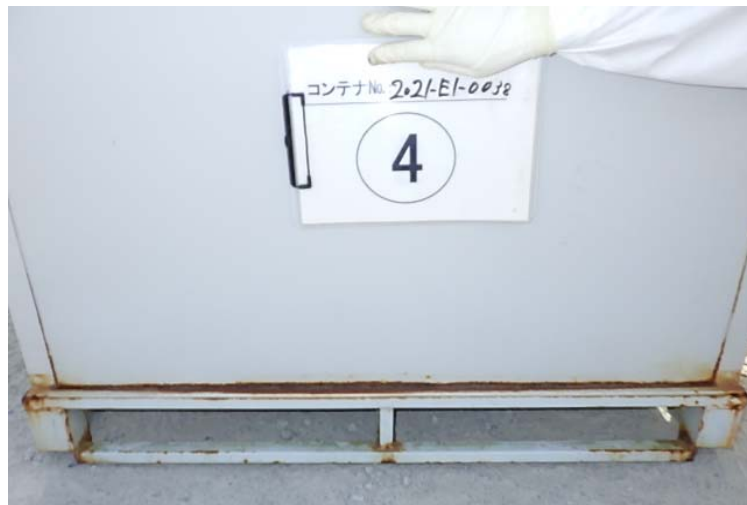
写真3.側面下部に著しい腐食があるコンテナ
(E1エリア, 5月13日撮影)

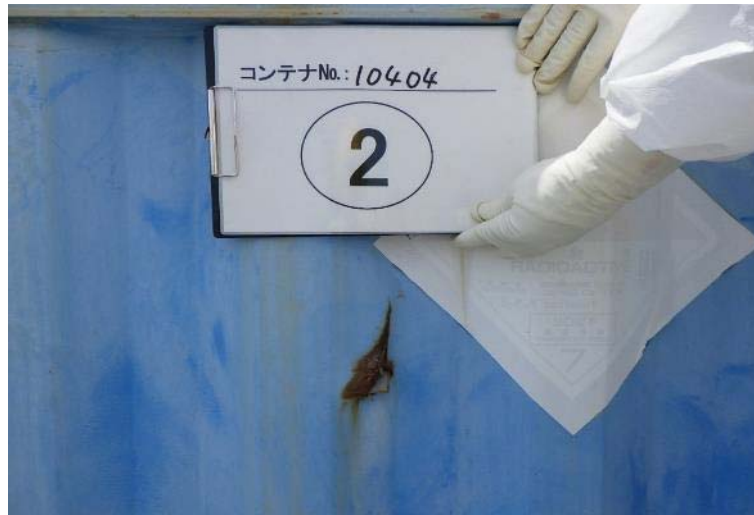
写真5.側面に著しい腐食があるコンテナ
(貫通有るが水漏れ無し)(E1エリア, 5月3日撮影)

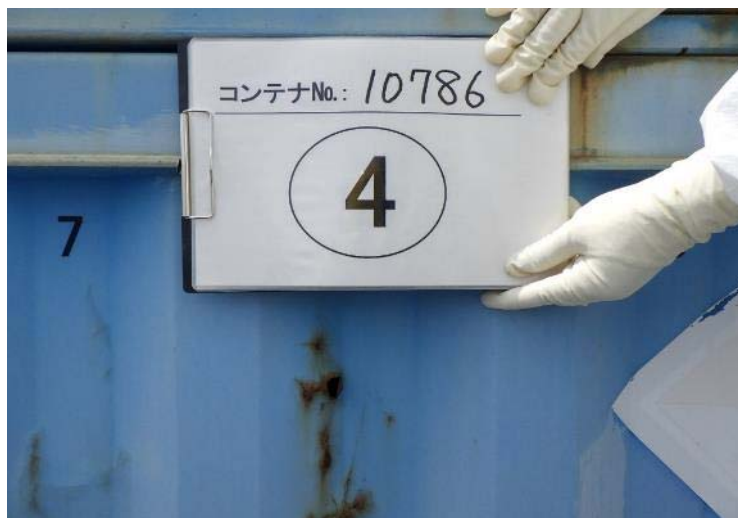
写真7.側面に著しい腐食があるコンテナ
(貫通有るが水漏れ無し)(E1エリア, 5月3日撮影)

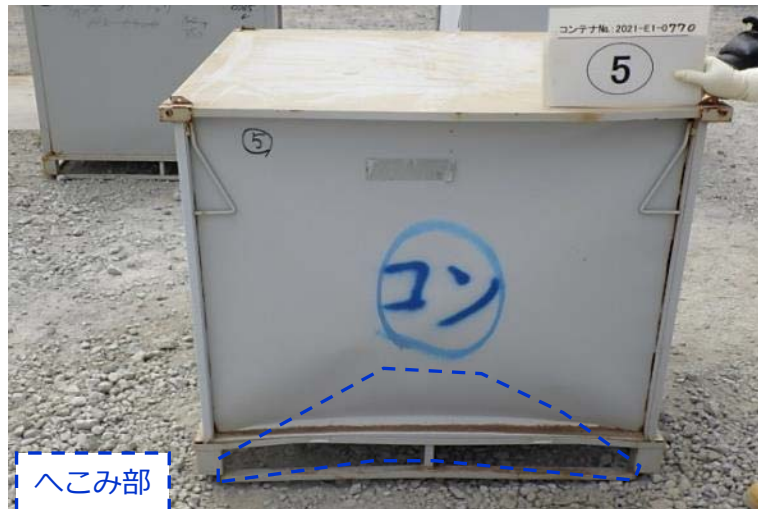
写真9.側面下部に著しいへこみがあるコンテナ
(E1エリア, 7月20日撮影)

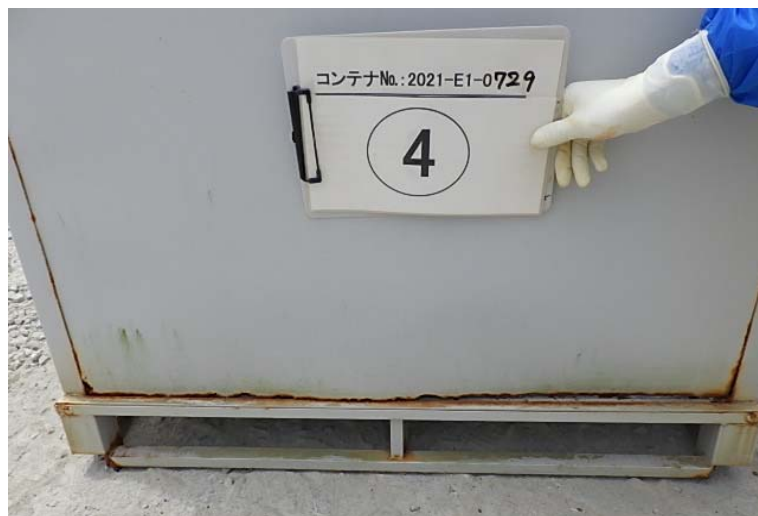
写真11.側面下部に著しいへこみがあるコンテナ
(E1エリア, 6月18日撮影)
