陸側遮水壁測温管150-7S温度上昇の原因調査 今後の対応について

2022年1月27日

東京電力ホールディングス株式会社

1/2号機排気筒ドレンサンプルピットの対応状況について

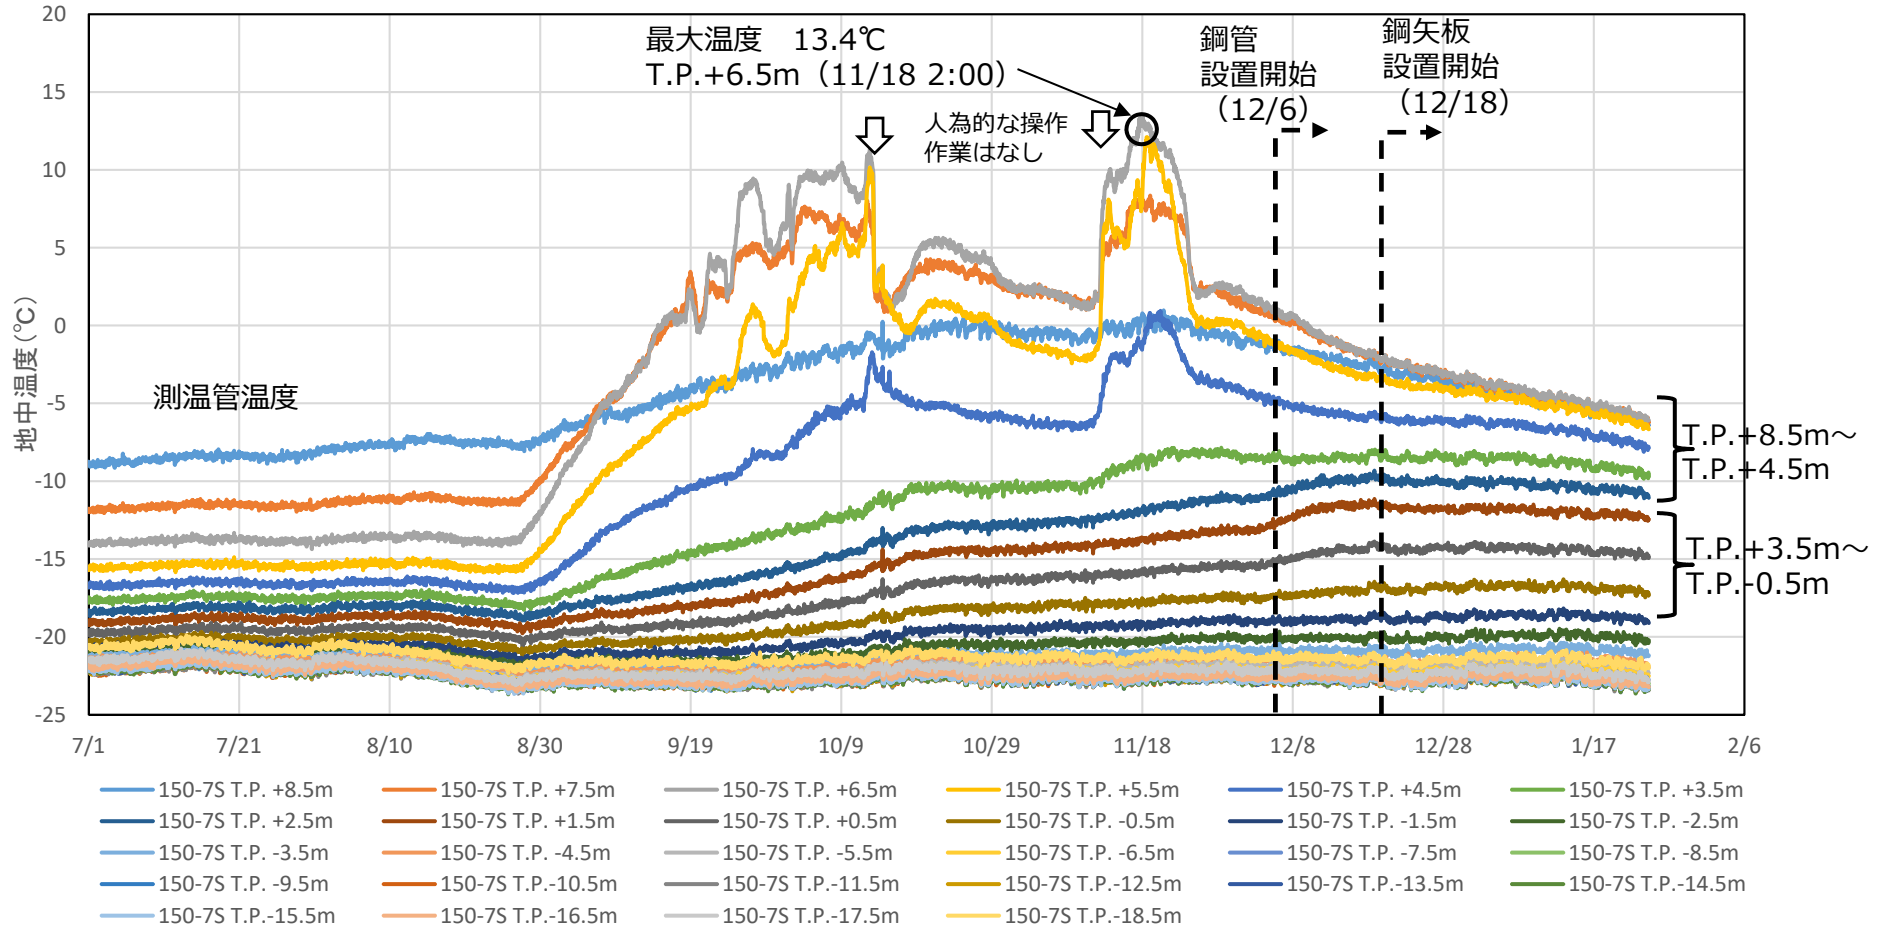
測温管150-7S経時変化 (1/26 7:00時点)

- T.P.+8.5m～T.P.+4.5mまでの温度は、鋼管設置前から低下傾向を示し、設置後もその傾向が継続している。1月26日時点では全層で-6℃以下まで低下している。
- T.P.+3.5m～T.P.-0.5mまでの温度は、鋼矢板設置の12月18日頃から横ばいとなり、現在は低下傾向が確認されている。
- 鋼管・鋼矢板の設置はT.P.+3.5m～T.P.-0.5mの温度上昇抑制に影響したと思われる。

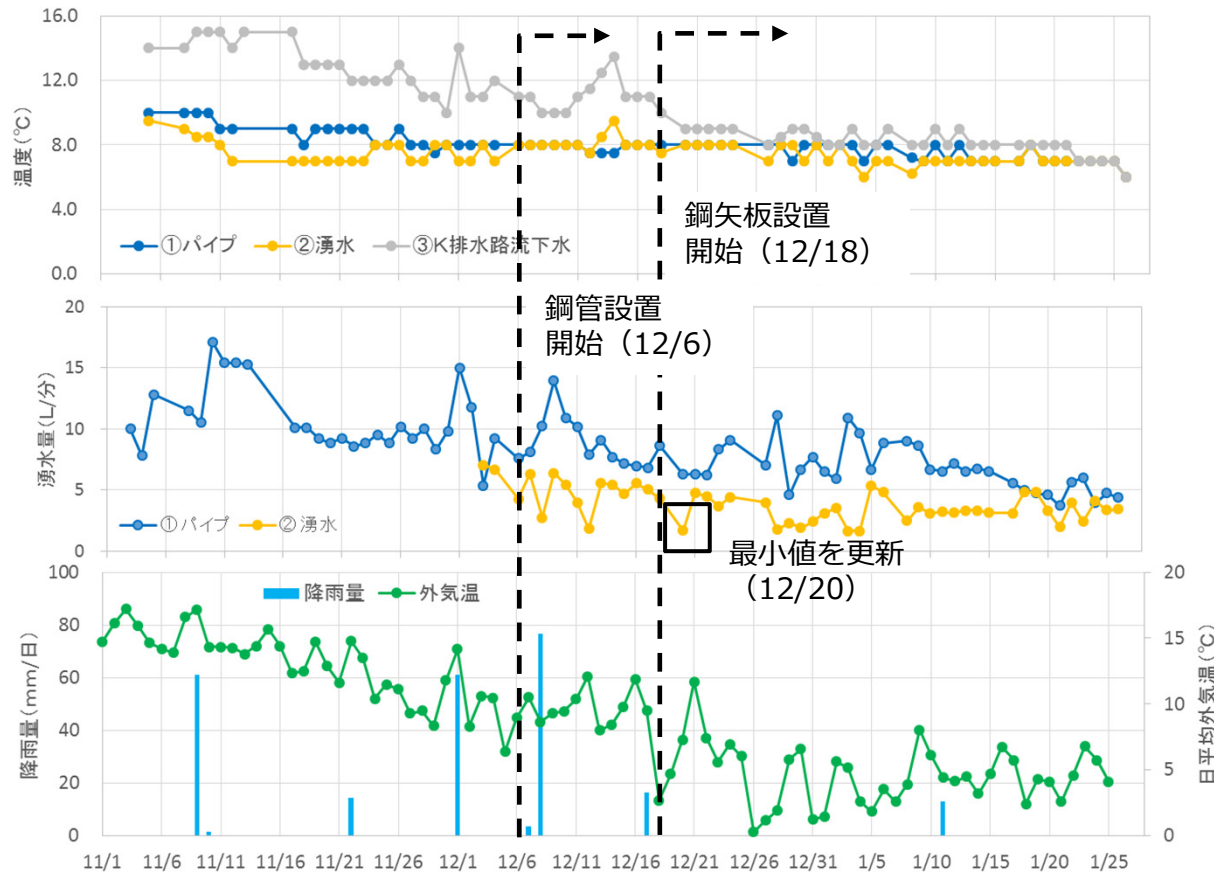
K排水路内湧水量・温度の経時変化（1/26時点）

- 2021年2月のK排水路工事では①パイプからの湧水は確認されていたが、②湧水については確認されておらず、2021年10月に②の湧水が確認された。
- 計測開始から現在まで、①と②の湧水の温度に明瞭な変化は見られていない。
- ②湧水点については鋼矢板設置後の12月20日の測定において過去最低値（1.7 L/分）を計測した。
- 鋼管・鋼矢板の設置は、②湧水量の低下に影響したものと思われる。

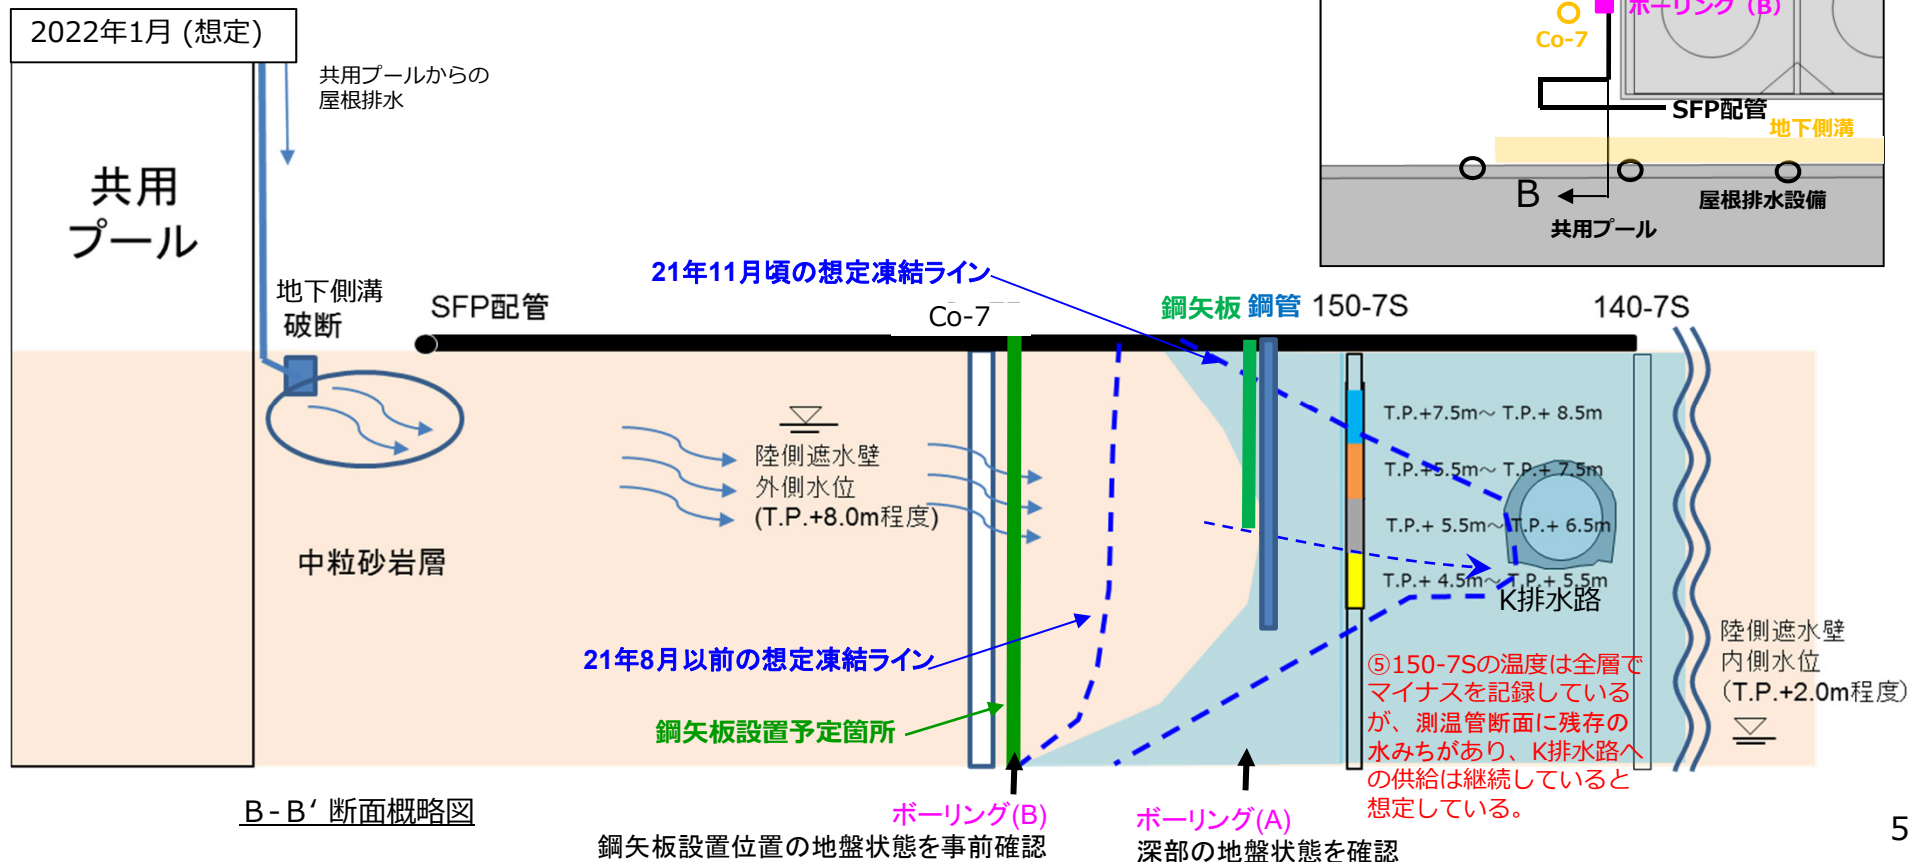
- 2022年1月時点で150-7S測温管温度は全層で0℃未満を保持しており、温度低下を継続している。
- 過去の0℃未満の状態での温度低下速度は-0.2℃～0.25/日程度であるが、現在の低下速度は-0.1℃/日程度となっている。測温管の温度低下速度が半分となっていることから、現在も水みちなどの影響により、測温管150-7Sの周囲で局所的に冷熱効果が十分に発揮されていないものと想定される。
- 更に現在もK排水路での湧水量は低下傾向はあるが止まっていないことから、一部水路が残存していると考えられる。
- 上記を踏まえ、深部の地盤状態を確認する目的でボーリング調査を行う。

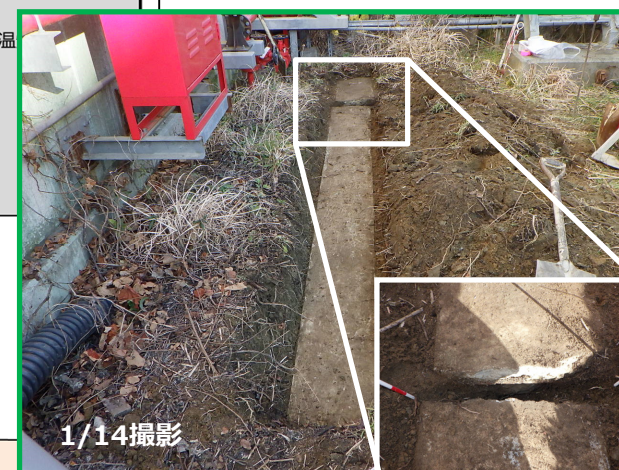
雨水排水設備（地下側溝）の損傷箇所

- 共用プールからの雨水排水設備の状況を確認するため、150-7S近傍の雨水排水設備の掘削を実施した。
- 調査は人力掘削により行っており、一部の雨水排水設備（地下側溝）にて損傷している箇所を確認した。
- 雨水排水設備から漏出した雨水が損傷箇所から地中に浸透している可能性があるため、仮設導水管にて近傍の既設雨水枡までの雨水排水経路を構築する予定である。
- また、温度が高い水が供給されている実態を確認するため、雨水排水設備の状況調査を実施するとともに、屋根排水設備を流れる雨水の水温を計測できる状態を構築し、気温上昇時の雨水排水水温の確認を行う予定である。
- 共用プール屋根排水の本設化は来年度に実施予定である。

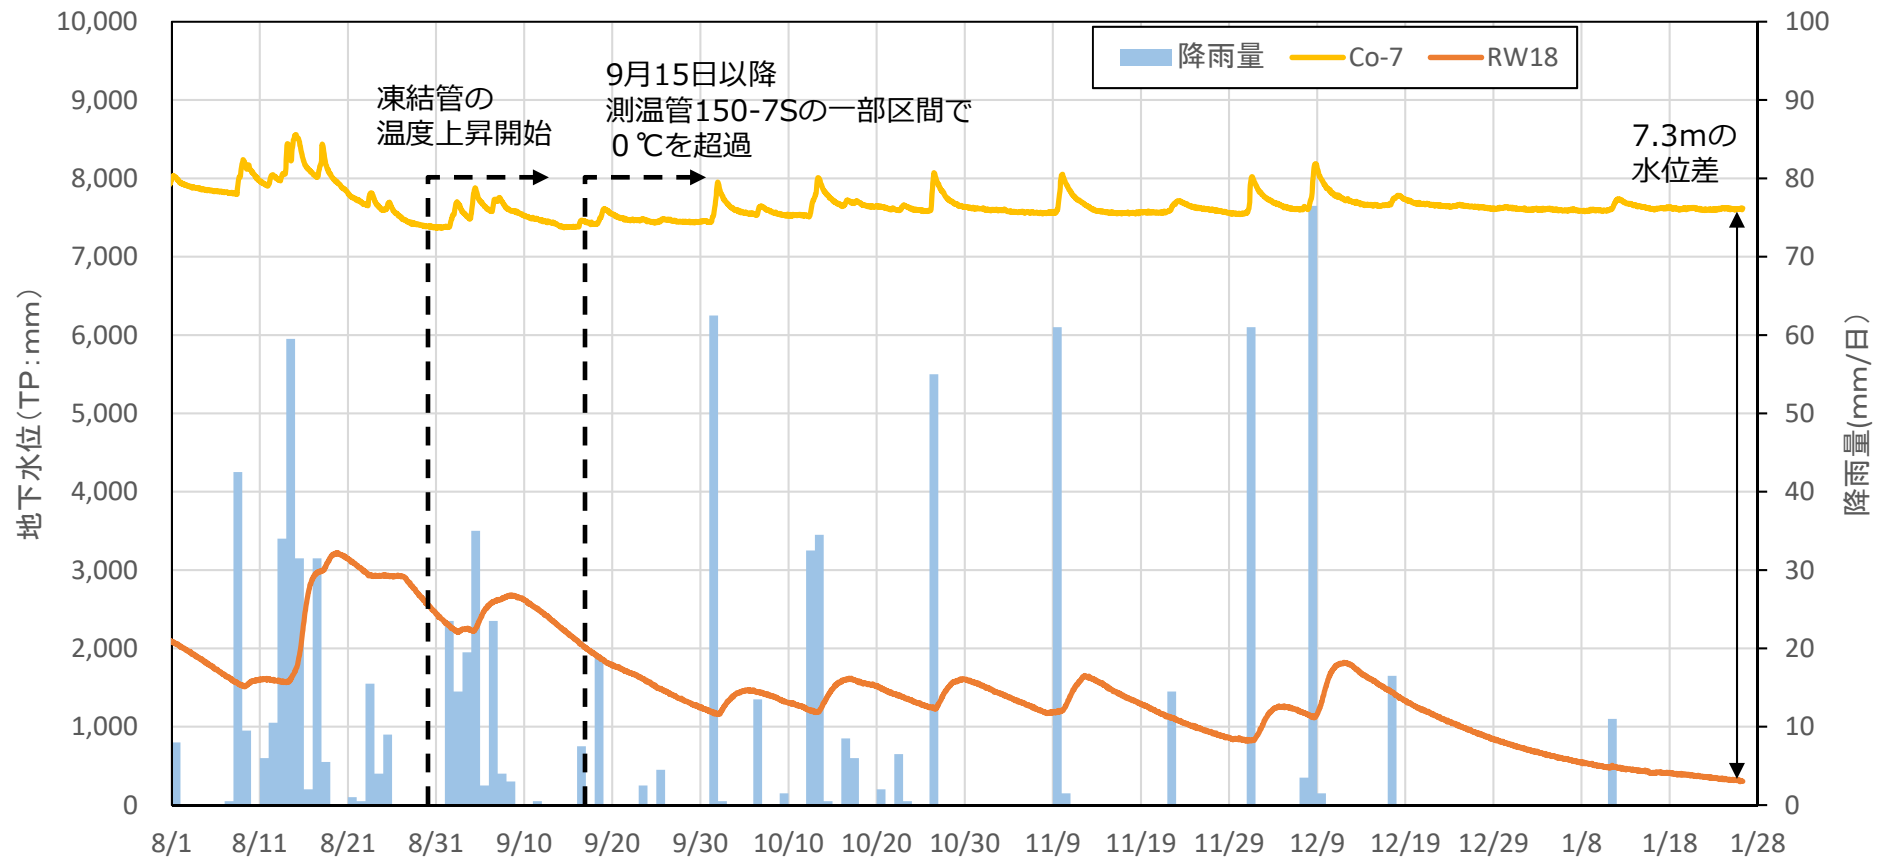
陸側遮水壁内外水位の経時変化 (1/26 7:00時点)

- 陸側遮水壁内側の水位は、地中温度の変動によらず降雨により一時的に上昇し、サブドレンの汲上により低下する。
- 測温管150-7Sの一部で地中温度が0℃以上となった9月15日以降も、陸側遮水壁内の水位は低下を継続していた。
- 1月26日現在、内外水位差は7.3m確保していることから陸側遮水壁の遮水性は継続して保たれていると評価している。
- Co-7の水位は2021年8、9月にはT.P.+7.4mで安定していたが、調査および試験的な止水を実施した2021年12月以降はT.P.+7.6mで安定した。地下水の流れが妨げられ0.2m程度上昇したと推定される。

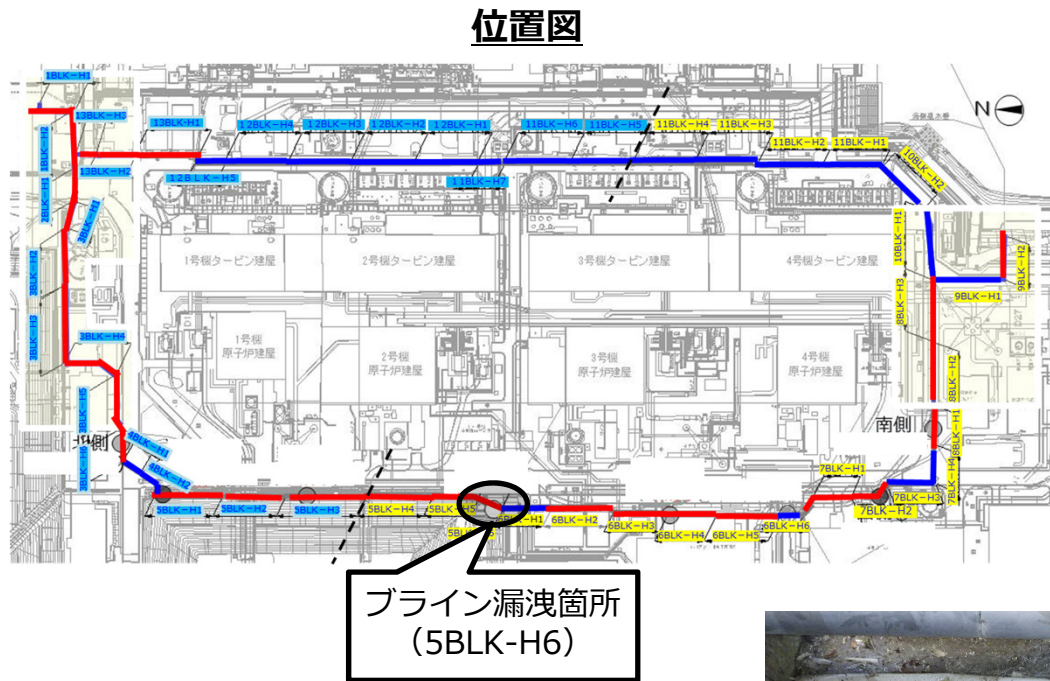
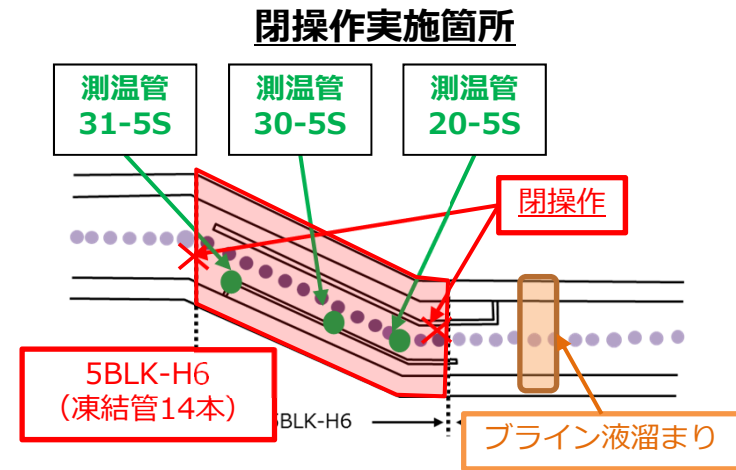
ブライン漏洩状況

- 1/16（日）に陸側遮水壁設備の2系（南側）ブライントankにおいてタンク液位の低下を確認した。
- ブライン流量データより、ブライン漏洩の可能性が高い場所は大芋沢排水路南側に位置する5BLK-H6であると判断し、バルブの閉操作を実施した結果、タンク液位の安定を確認したことから、当該箇所からブラインが漏洩していたと推定した。

* 漏えいしたブラインは地下に浸透していくが、ブラインは塩化カルシウム溶液であり周辺環境への影響はないと判断している。

- 1/17 (月) から、5BLK-H6に含まれる凍結管 (14本) ごとに漏洩箇所・損傷箇所を確認するため、融氷及び耐圧試験を実施した。
- 1/20 (木) までに凍結管の耐圧試験を実施、2本の凍結管でブラインの漏洩または圧力低下を確認した。
- 上記2本の凍結管については損傷部位の交換を行い、1/22 (土) にブラインの循環を再開した。
- 予防的対策として、5BLK-H6と6BLK-H1に含まれる凍結管については部品交換を行う。

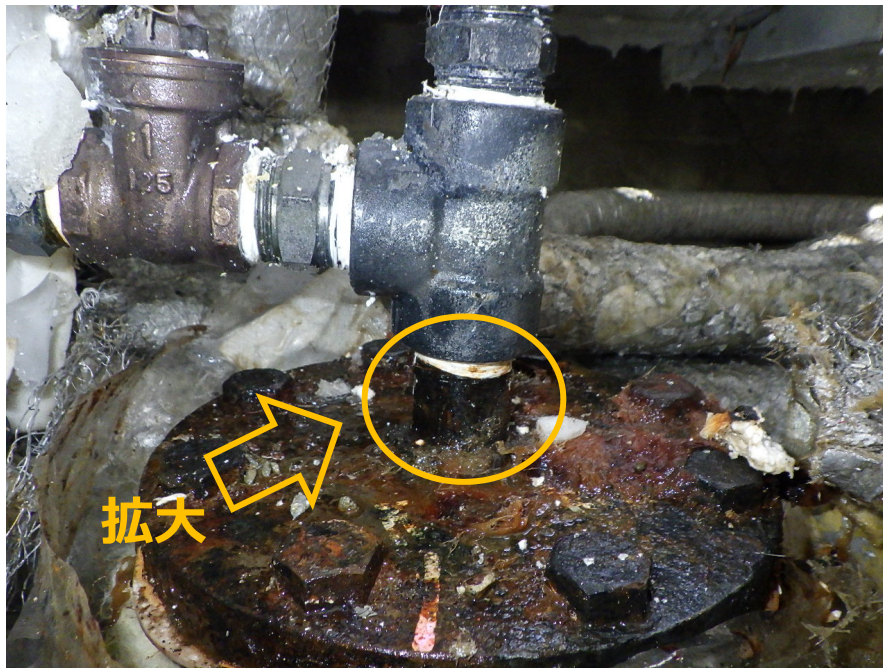
【50-5Tの凍結管頭部写真】

- 漏洩が確認された凍結管では凍結管継手部に歪みが生じていることから、継手部の周辺に応力がかかったことが損傷原因だと現時点では推定している。
- なお、漏洩が確認された部位については、2019年12月のブライン漏洩の際にも同様の部位で漏洩が確認されている。
- 詳細な原因については現在調査中であり、原因判明後、維持管理・保全計画への反映を検討。

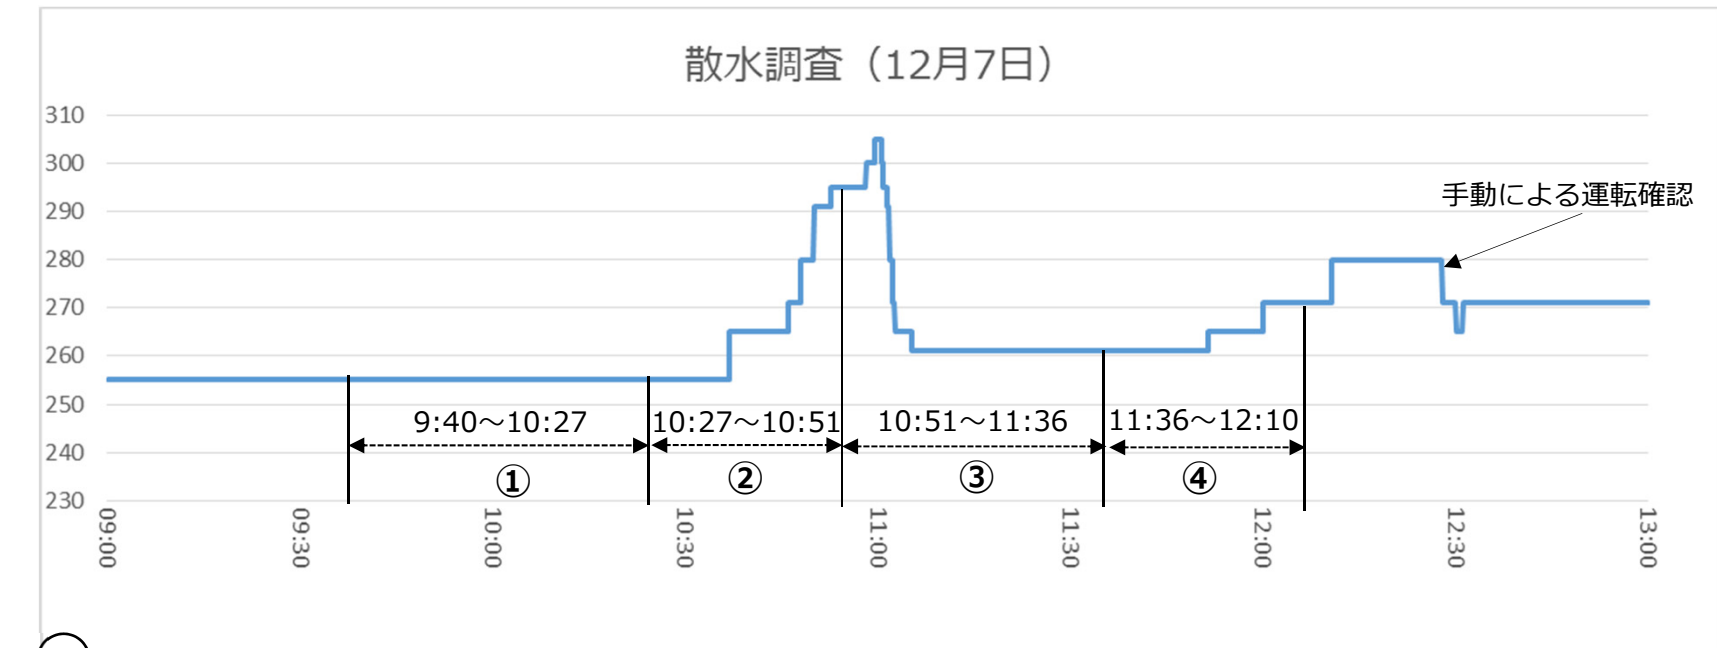
- 2021年12月7日にピット周辺を4つのエリアに分けて散水したところ、マンホール周辺の南東エリアへの散水時のみ、ピット水位の上昇を確認（過去の散水と同様の挙動）

場所	散水量	結果
①	北東	約0.5m ³	水位変動なし
②	南東	約0.8m ³	水位上昇
③	南東	約0.1m ³	水位上昇
④	南西	約0.7m ³	水位上昇（カバー上部から南東側への回り込み有り）

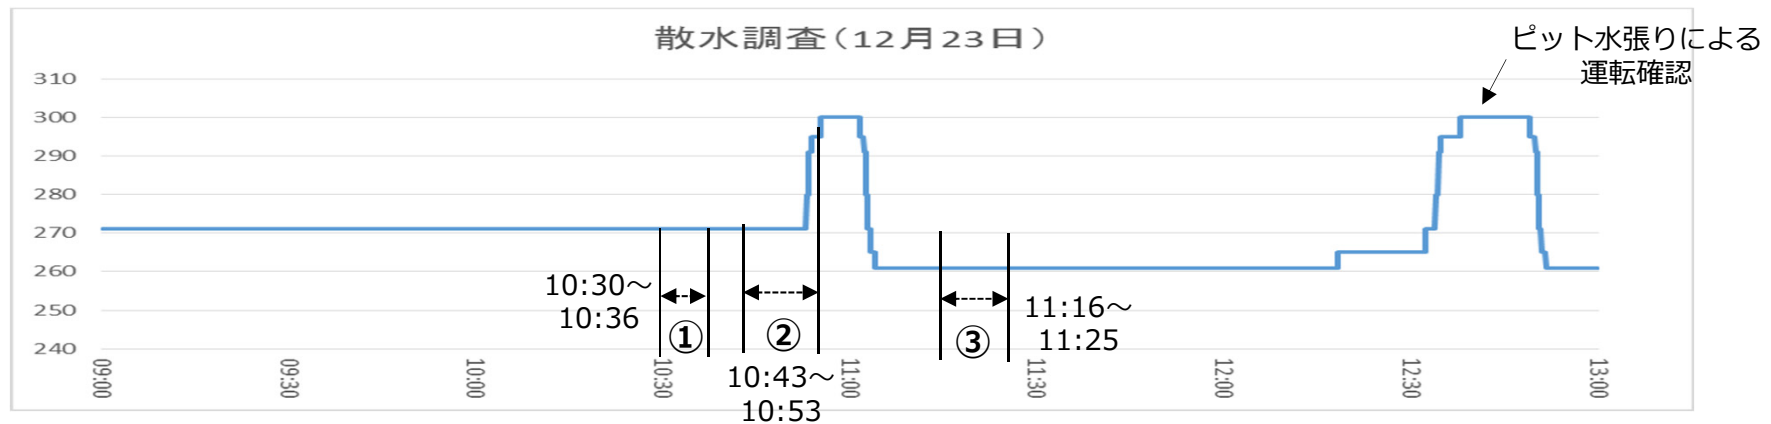
- 2021年12月22日にマンホールの状況を確認したところ、マンホール蓋にすき間があることを確認。
- 12月23日に、マンホール周辺に散水したところ、散水した水がマンホールへ流入することおよびピット水位が上昇することを確認。

場所	散水量	結果
①	北東	約0.5m ³	水位変動なし
②	南東	約0.2m ³	水位上昇
③	西	約0.7m ³	水位変動なし

- ピット内部調査方法を検討中。2021年度内に実施するよう準備を進める。
 - 過去の内部調査（2020年7月）にて、カメラの死角となっていたピット東側壁面の一部も確認できるような機材を選定中。
 - 内部調査の際は、マンホールへ散水しピット内部への流入箇所を確認する予定。
