陸側遮水壁におけるブライントーク液位低下について

2022年2月24日

東京電力ホールディング株式会社

陸側遮水壁測温管150-7S温度上昇の 原因調査状況について

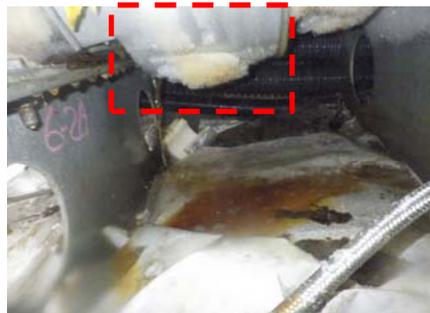
当該漏えい箇所写真
(保温取り外し前)

- 2号機山側のブライン供給配管（送り側6BLK-H1）の接続部付近からの漏えいを確認し保温を取り外した結果、カップリングジョイント部からの漏えいを確認。

※カップリングジョイント部 下部を撮影

- ①漏えいが確認されたブライン供給配管のカップリングジョイント部のカップリングジョイントを取り外し・配管ずれ修正・カップリングジョイントを交換・接続し、ブライン張り・ポンプ運転によるリークチェックを実施し漏えい無しを確認。
- ②プラント2系統のブライン循環を再開し運転中。
- ③ブライン補充については、2/25より補充作業実施を計画。
ブラインタンク水位は、約200cm程度まで回復する予定。
- ④予備品（ブライン、カップリングジョイント等）の準備について検討を進めていく。

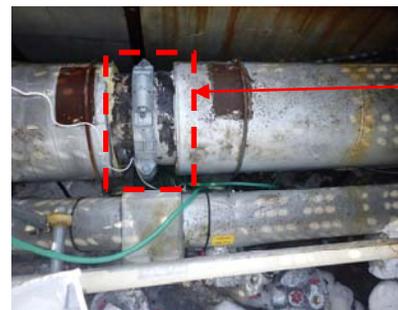
当該漏えい箇所写真
(保温取り外し後)

※カップリングジョイント部 上部より撮影

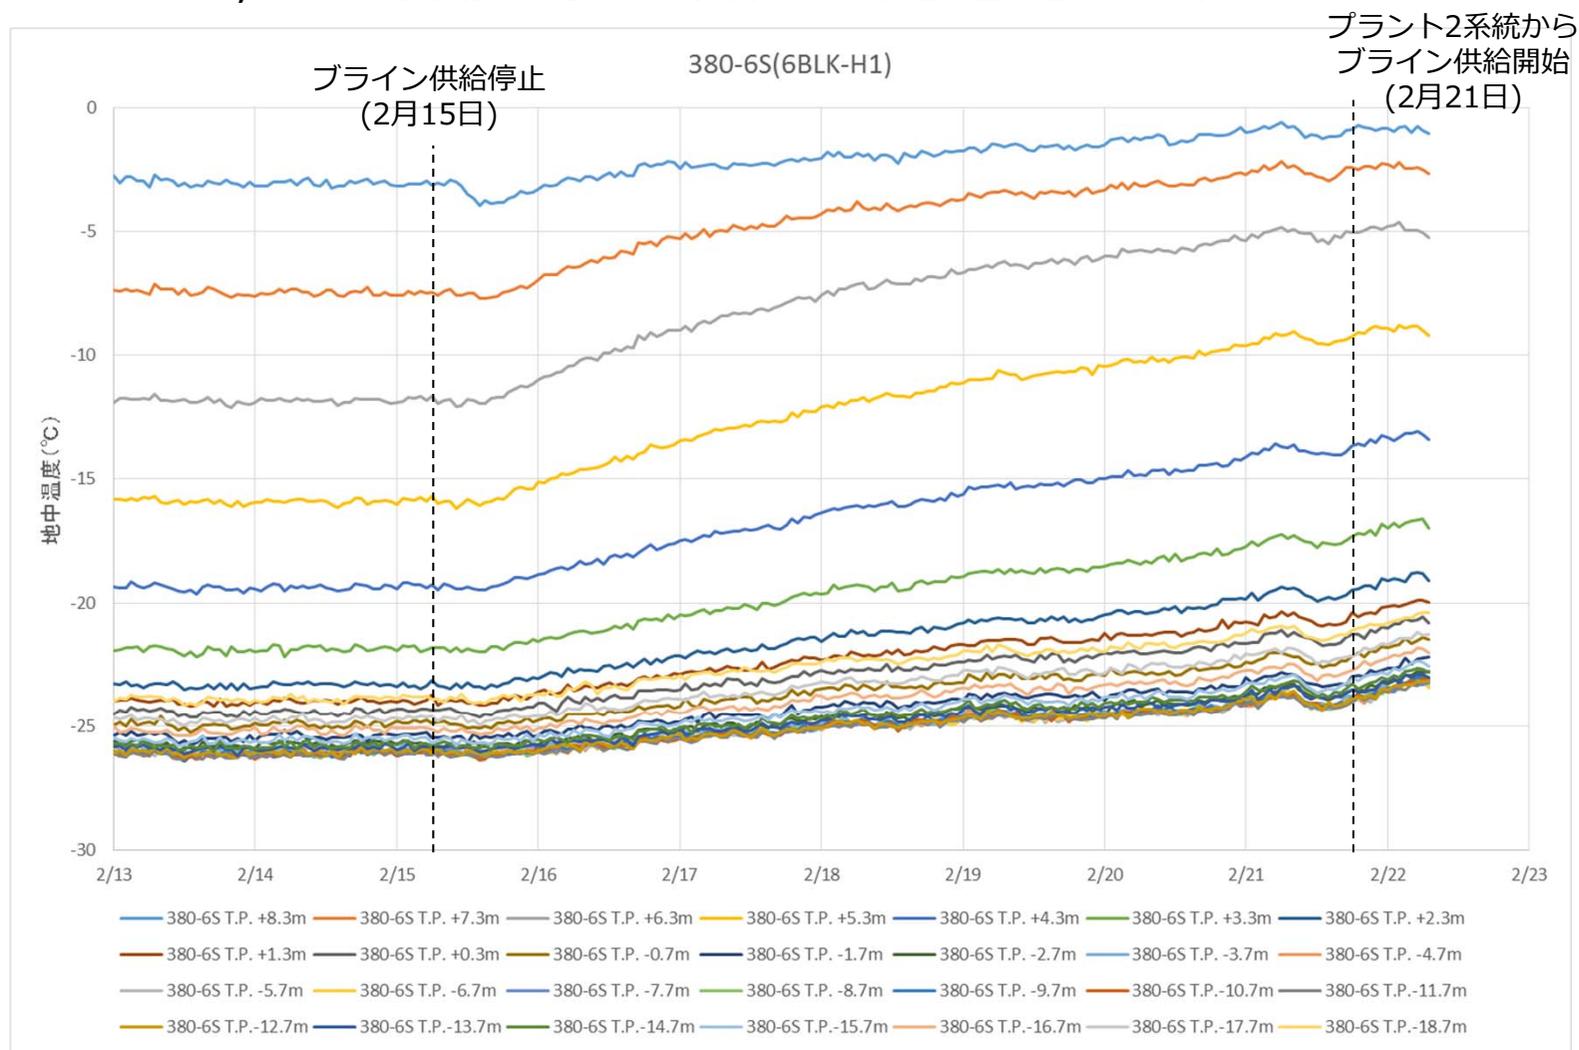
測温管380-6S 経時変化(2月22日 7:00時点)

- 2月15日のブライン供給停止後、全計測深度にて温度が上昇を始めた。
- プラント2系統からブライン供給を開始した21日以降、温度の上昇が停止し現在は浅部より低下傾向を示す。
- 当該測温管の温度は、ブライン供給停止後も0℃以下を保持、陸側遮水壁の遮水機能は維持している。

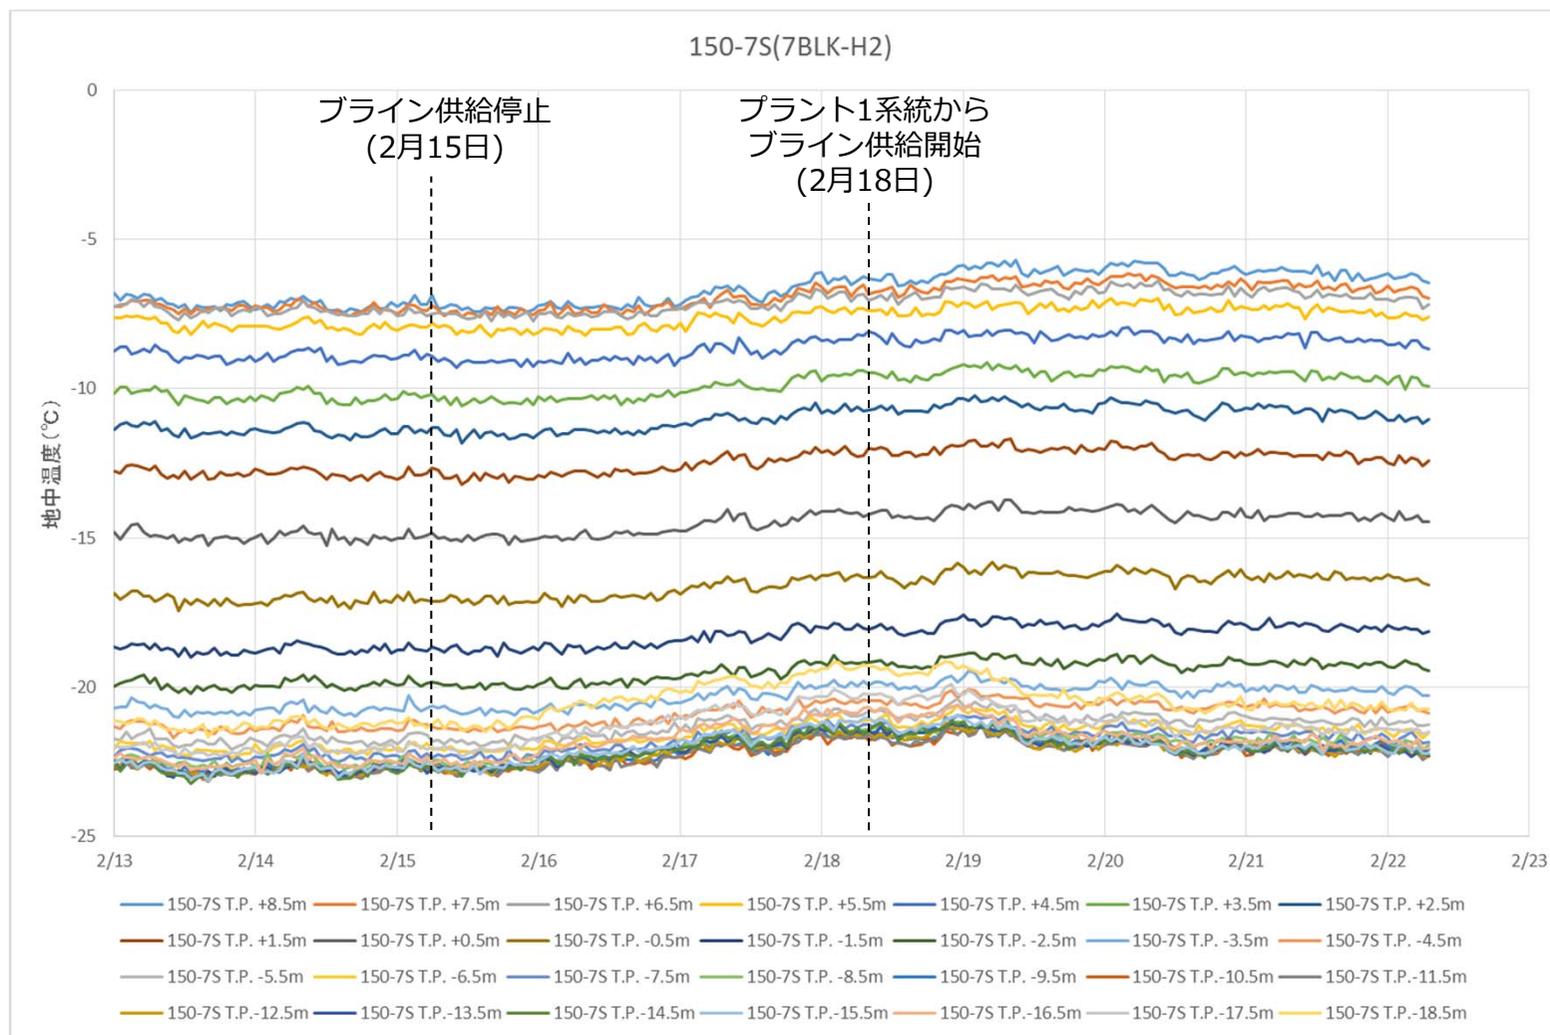
測温管150-7S 経時変化(2月22日 7:00時点)

- 2月15日のブライン供給停止後、深部では16日頃、浅部では17日頃から温度が上昇を始めた。
- プラント1系統からブライン供給を開始した18日以降、全計測深度にて温度の上昇が停止し低下傾向を示す。
- 温度の低下傾向は現在も継続しており、ブライン供給停止前の温度に回復しつつある。

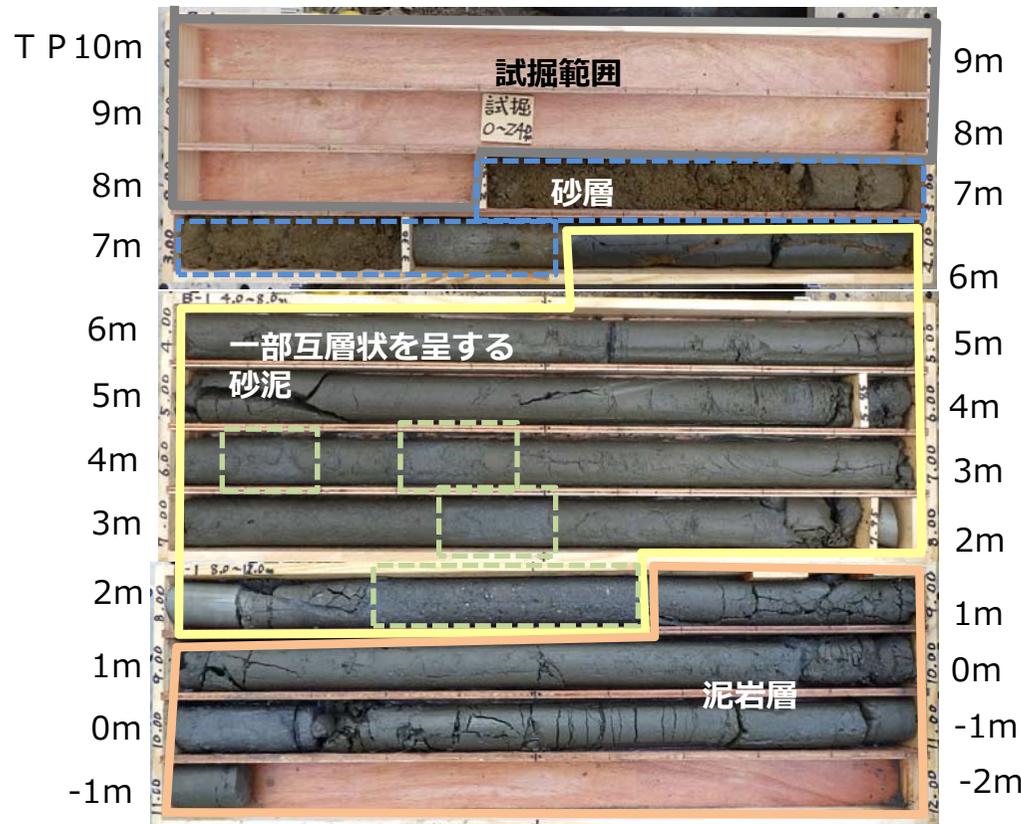
ボーリングコア写真

- ▶ ボーリング調査の結果、中流砂岩層の上部に砂層が確認された。また、T.P.+4.0m～ T.P.+1.0m付近には一部に互層状を呈している砂泥を含むものであった。
- ▶ 水みち調査の結果、T.P.+6.0m～ T.P.+7.0m付近に地下水の流れが確認された。T.P.+6.5m付近までは、著しい温度上昇が確認された深度であり、K排水路の設置標高とも概ね一致している。
- ▶ T.P.+1.6m付近にも互層を呈している部分が確認されたため、鋼矢板の設置は計画通り泥岩層まで実施する。

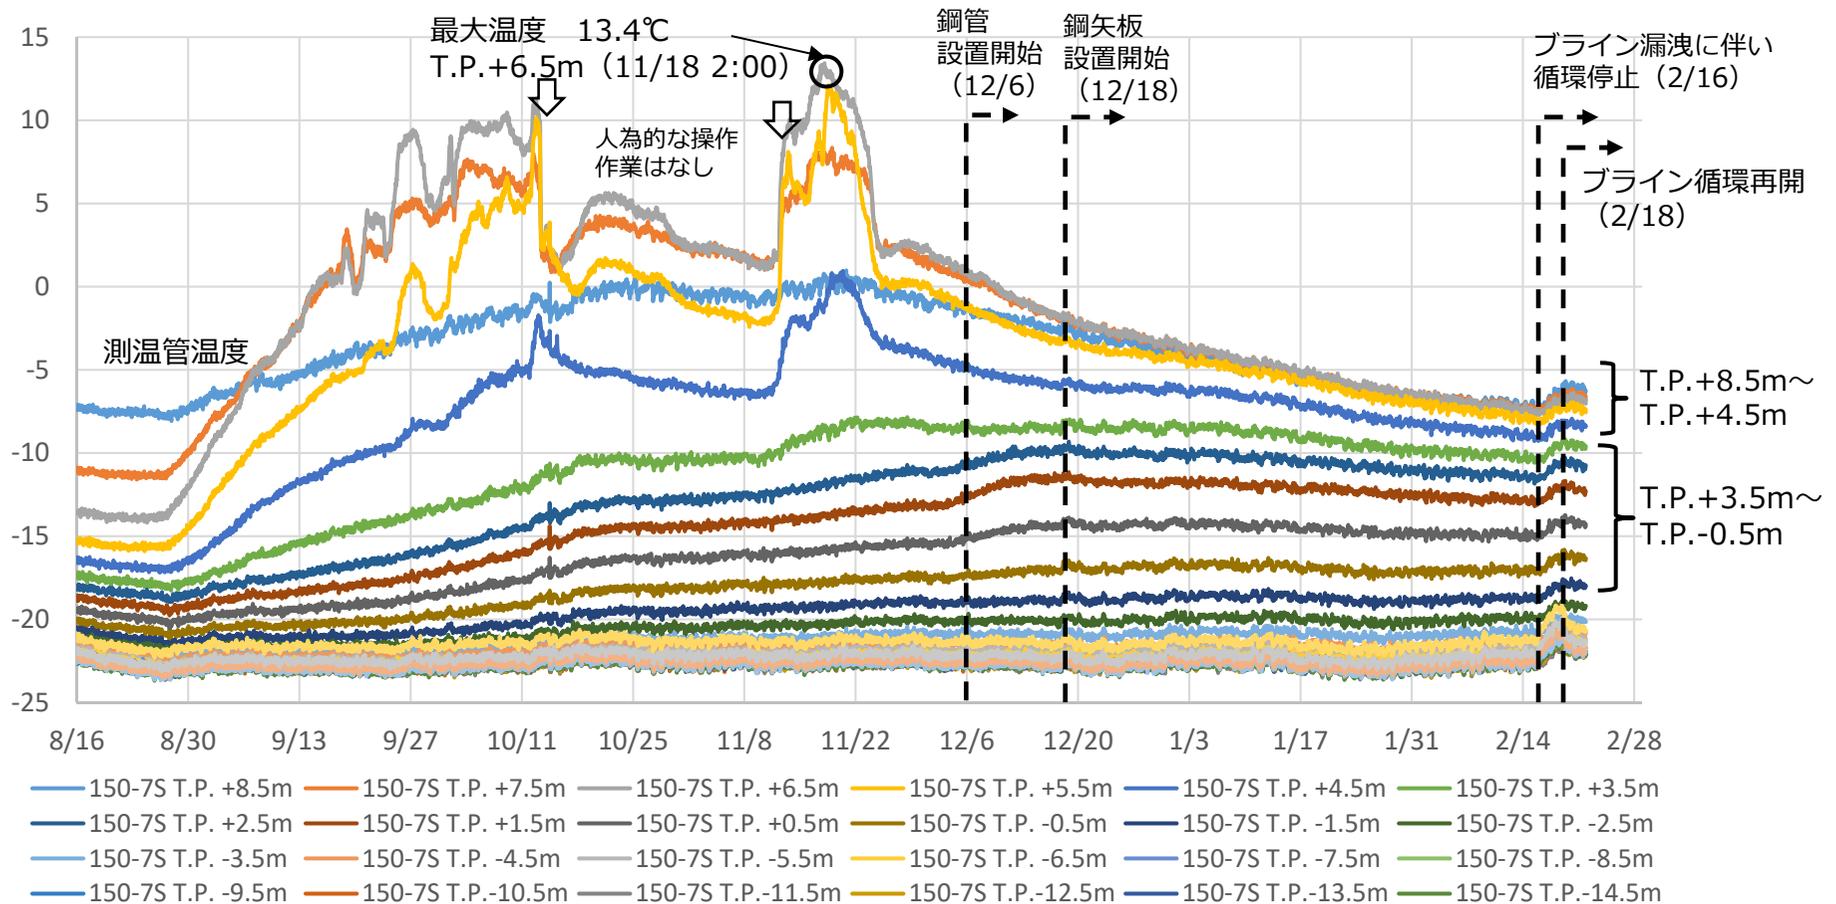
測温管150-7S経時変化 (2/227:00時点)

- 2月15日にブラインの漏えい事象が発生し、2月18日の復旧までブライン供給が停止していた。
- ブラインの供給停止期間中に地中温度は一時的に上昇したが、早期に再循環が行われたことで影響は軽微であり、2月22日の7時時点で150-7Sでは温度の低下傾向が見られている。
- 測温管の温度が低下傾向に移行していることから、鋼矢板設置による効果の確認は可能であると判断し、鋼矢板の設置作業を行うこととした。

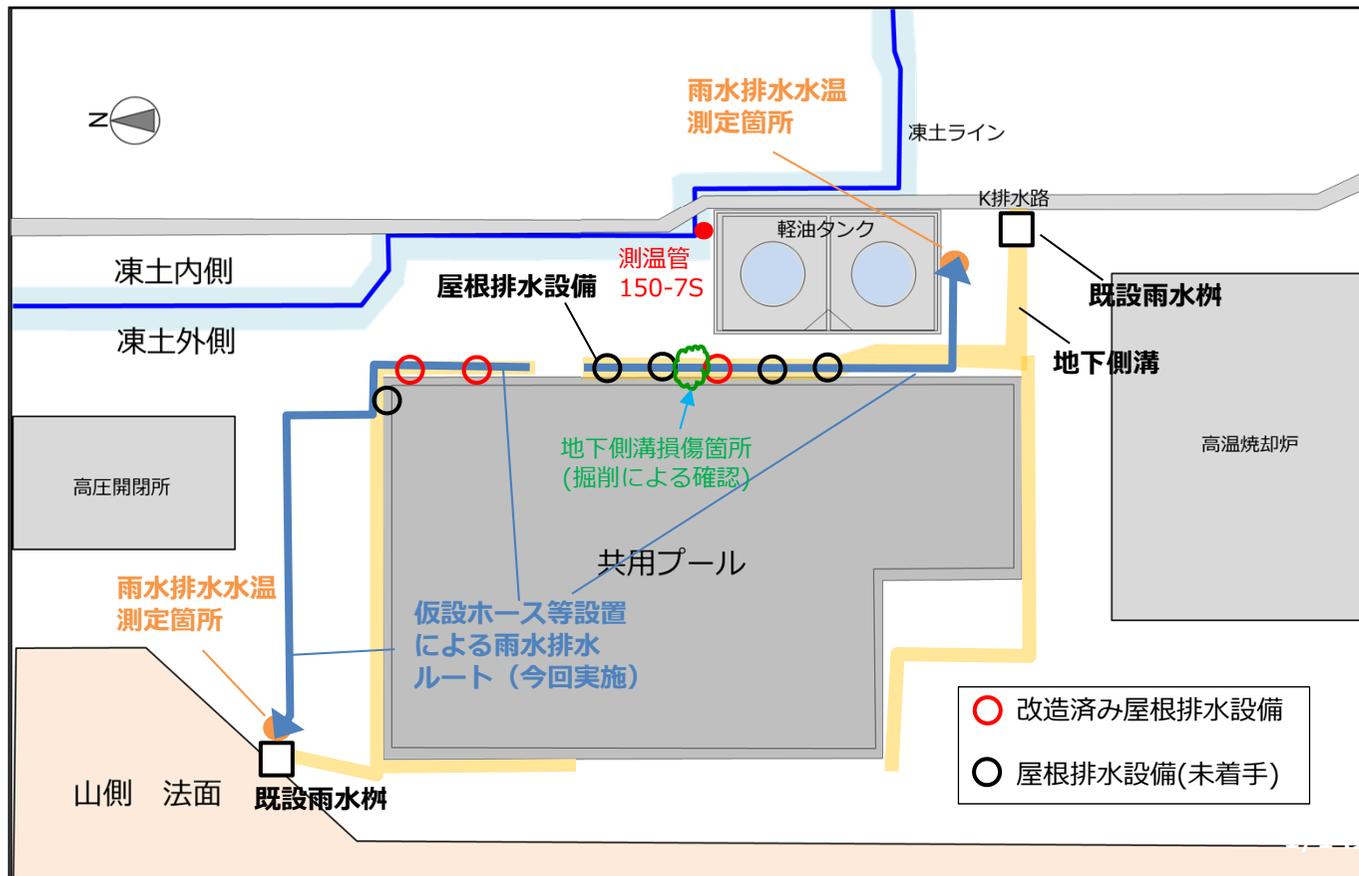
共用プール建屋周辺 概略平面図

- 共用プールからの雨水排水設備周辺の掘削を実施し雨水排水設備（地下側溝）にて損傷している箇所を確認した。
- 雨水排水設備から漏出した雨水が地中に浸透している可能性があるため、近傍の既設雨水枡まで仮設導水管の設置作業を実施している。（3箇所/7箇所終了）。
- 上記施工終了時より、雨水排水の水温を確認するため、仮設導水管出口で水温を計測できる状態を構築し、気温上昇時の雨水排水水温の確認を行う予定である。
- 共用プール屋根排水の本設復旧は22年度実施に向けて仕様の計画検討中である。

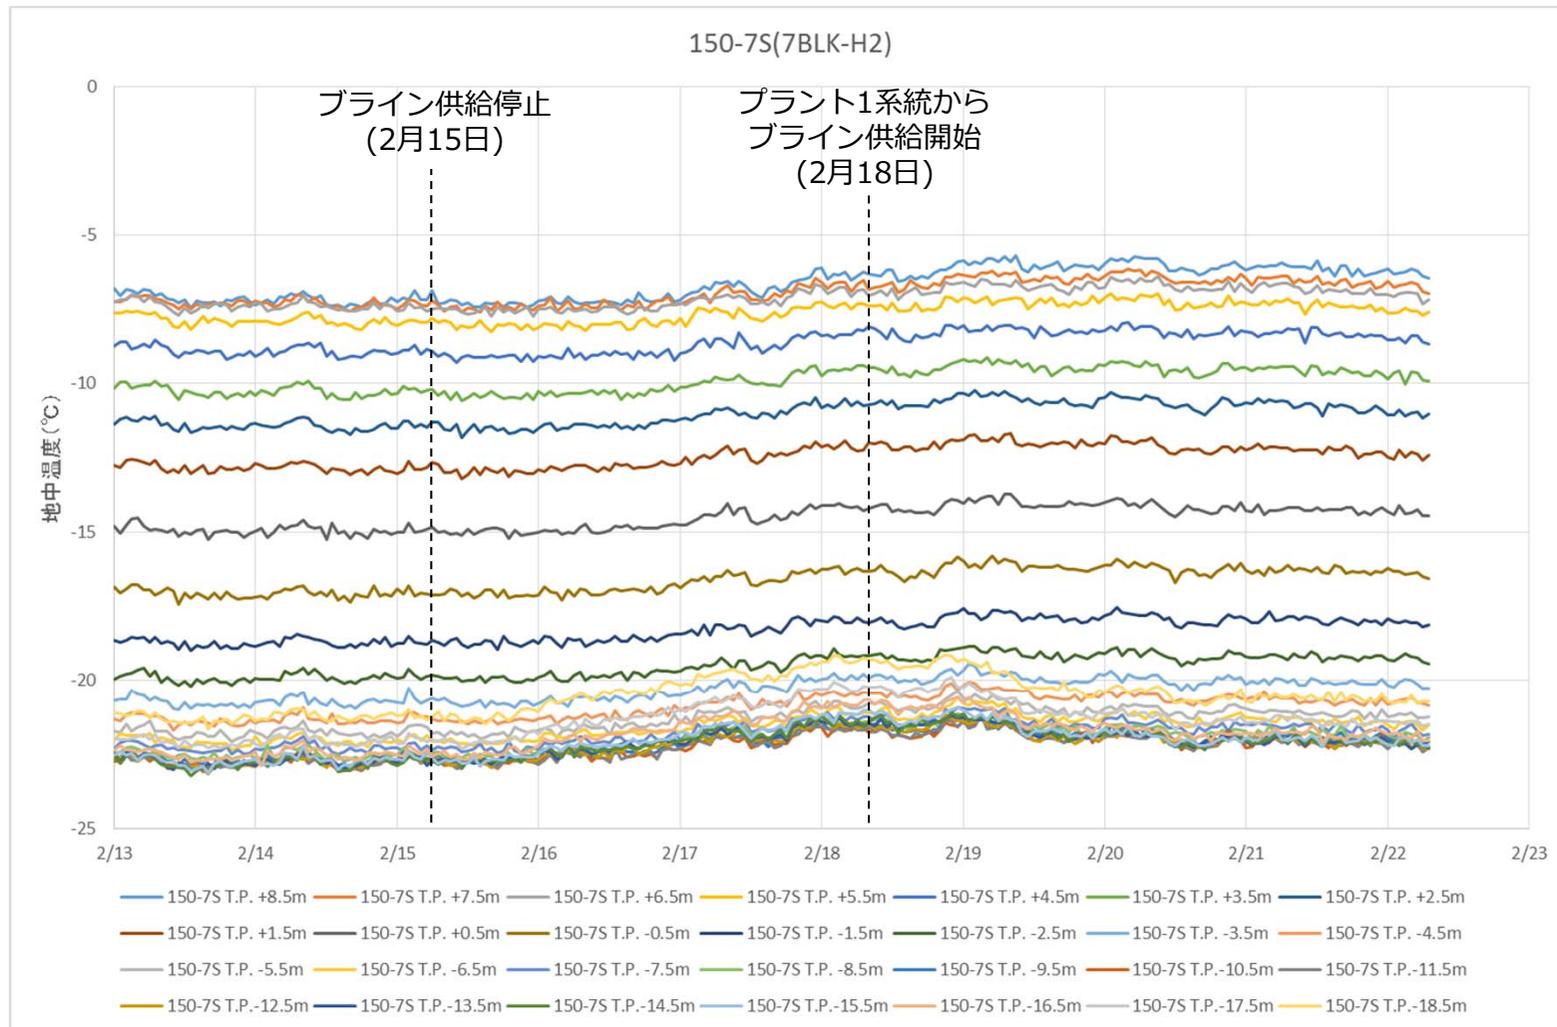
測温管150-7S 経時変化(2月22日 7:00時点)

- 2月15日のブライン供給停止後、深部では16日頃、浅部では17日頃から温度が上昇を始めた。
- ブライン供給を再開した18日以降、全計測深度にて温度の上昇が停止し、低下傾向を示す。
- 温度の低下傾向は現在も継続しており、ブライン供給停止前の温度に回復しつつある。

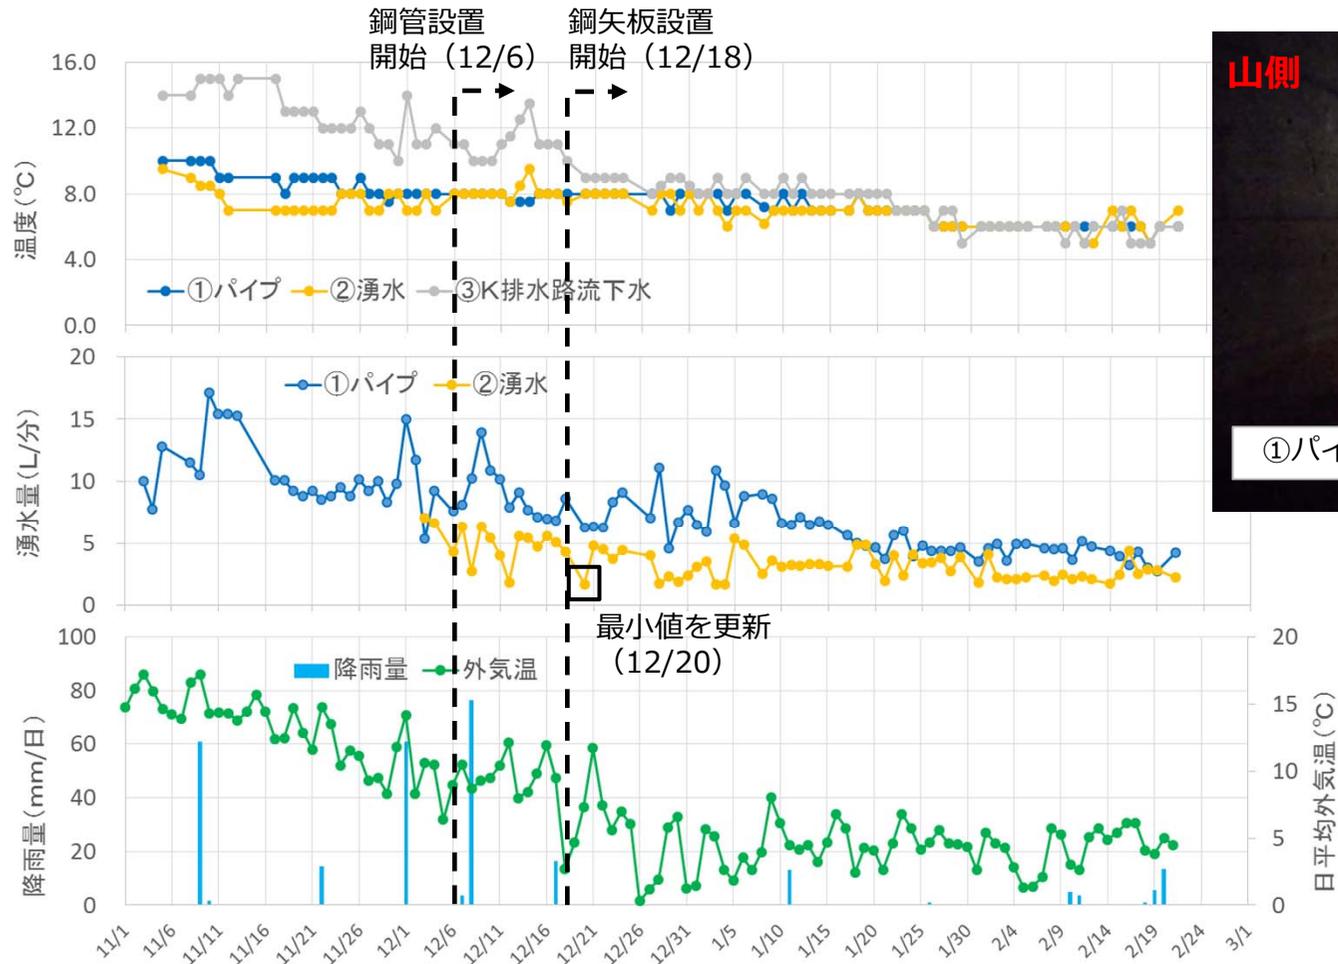
K排水路内湧水量・温度の経時変化 (2/22時点)

- K排水路内の湧水の温度に変化は見られていない。
- ②湧水点については鋼矢板設置後の12月20日の測定において過去最低値（1.7 L/分）を計測した。
- 鋼管・鋼矢板の設置は、②湧水量の低下に影響したものと思われる。

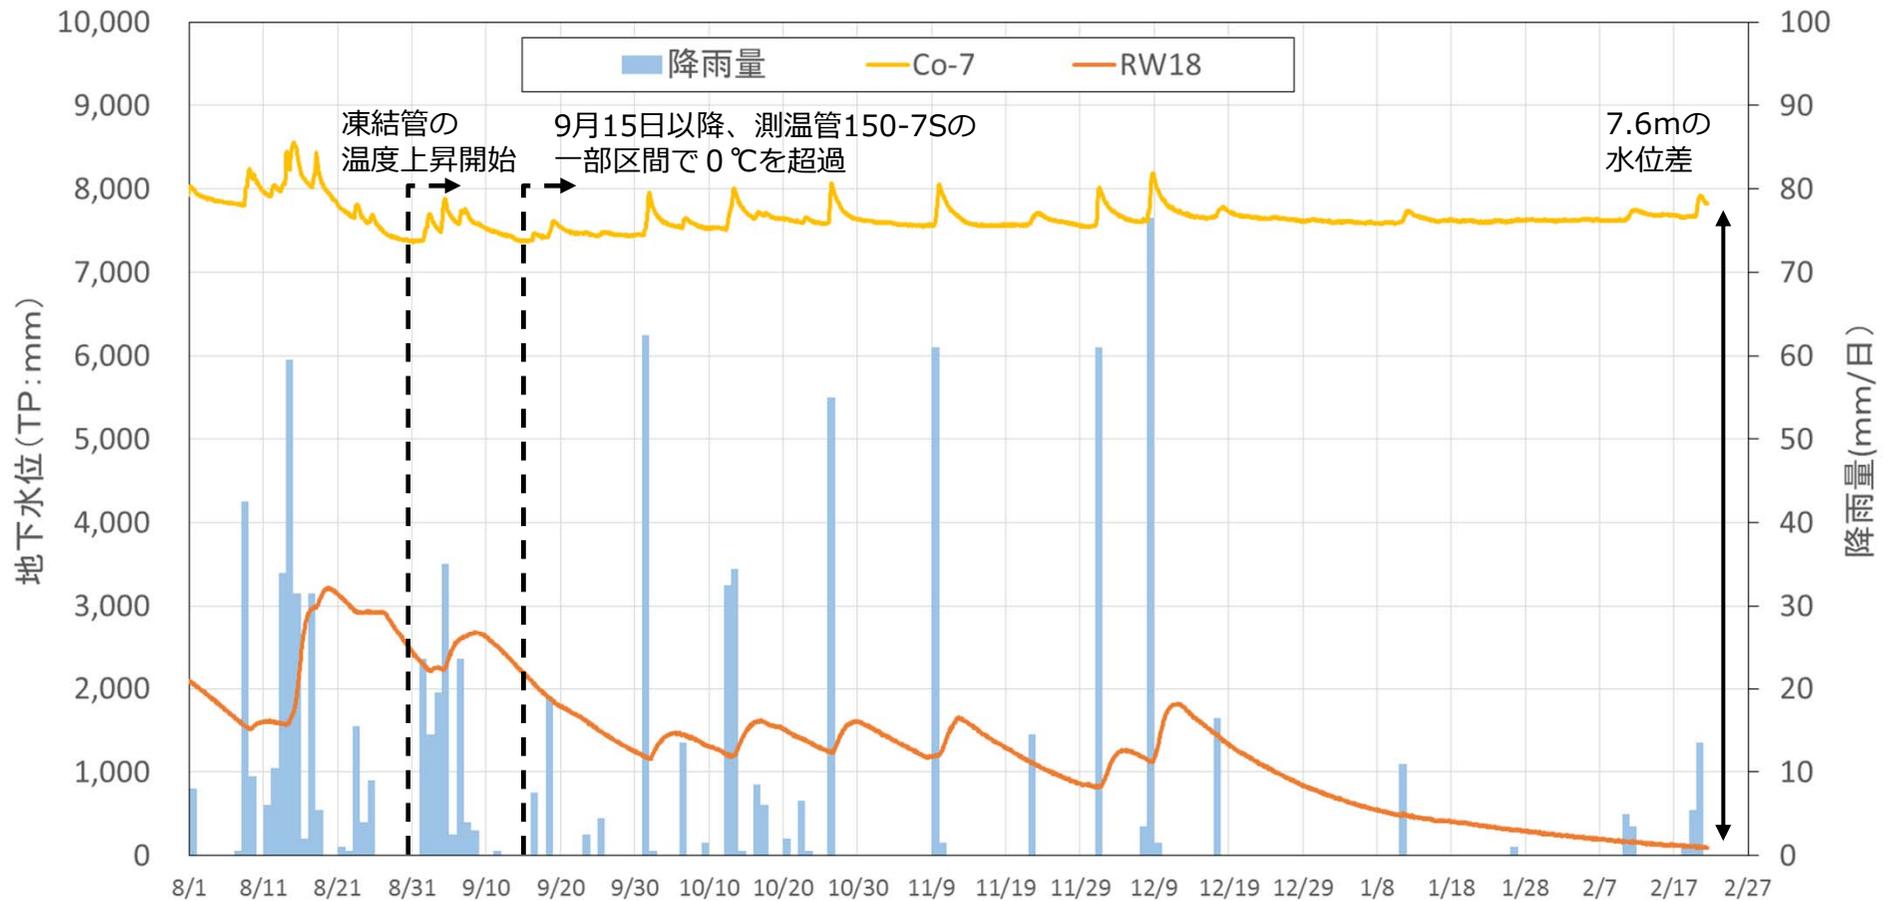
陸側遮水壁内外水位の経時変化 (2/22 7:00時点)

- 陸側遮水壁内側の水位は地中温度の変動によらず降雨により一時的に上昇し、サブドレンの汲上により低下する
- 測温管150-7Sの一部で地中温度が0℃以上となった9月15日以降も陸側遮水壁内の水位は低下を継続していた。
- 2月22日現在内外水位差は7.6mを確保していることから、陸側遮水壁の遮水性は継続して保たれていると評価している。
- Co-7の水位が8、9月はT.P.+7400mmで安定していたが、調査および試験的な止水を実施した1月以降はT.P.+7600mmで安定した。地下水の流れが妨げられ、200mm程度上昇したと推定される

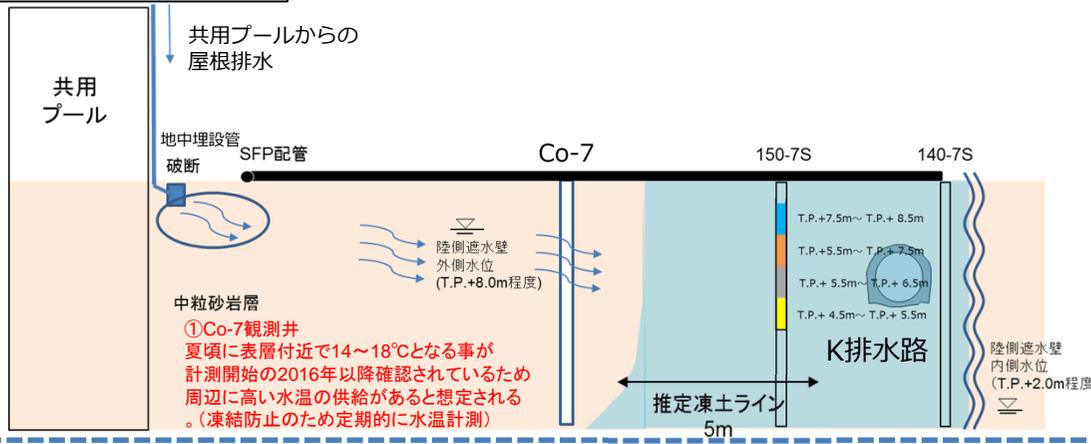
2021年8月以前 (想定)

- Co-7の水温は夏頃に表層付近で水温が複数年高くなっていることが確認されているため、周辺に高い水温の供給があると想定される。
- 2021年10月にK排水路内にて新たな湧水が確認されたことから、水みちがK排水路まできていることが想定される。
- 2013年～2020年は震度3以上の地震が年間5～8回計測されたが、2021年は2、3月に震度5以上の地震を2回観測し、震度3以上の地震は年間21回と例年の3倍程度発生している。
- 上記から、繰り返しの地震挙動によって、K排水路に向かう新たな水みちが形成された可能性があるとして想定している。
- 測温管の温度がTP+7.5m～6.5mのみ0℃以上となったことから、新たな水みちができたことから陸側遮水壁に円盤状の融解部が生じ、地下水流動が不均質となったために地中温度の急上昇・急低下が計測されたとして想定している。

①Co-7観測井
 夏頃に表層付近で14～18℃となる事が
 計測開始の2016年以降確認されているため
 周辺に高い水温の供給があると想定される
 。(凍結防止のため定期的な水温計測)

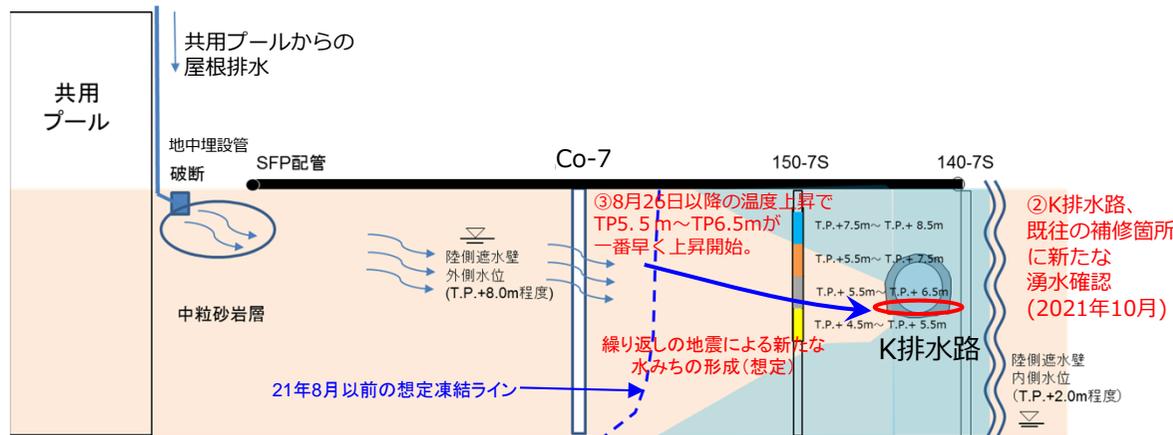
B-B' 断面概略図

③8月26日以降の温度上昇で
 TP5.5m～TP6.5mが
 一番早く上昇開始。
 繰り返しの地震による新たな
 水みちの形成(想定)

②K排水路、
 既往の補修箇所
 に新たな
 湧水確認
 (2021年10月)

④陸側遮水壁の形状がTP7.5m～6.5mのみ
 0℃以上となったこと、陸側遮水壁に円盤状
 の融解部が生じたことで、地下水流動が不均
 質となり地中温度の急上昇・急低下が計測さ
 れたと想定

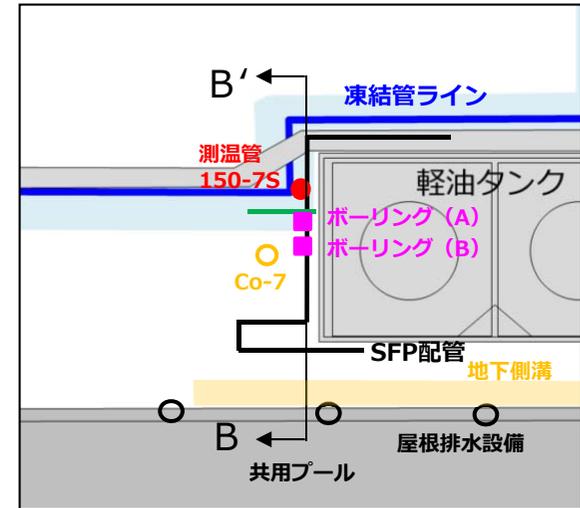
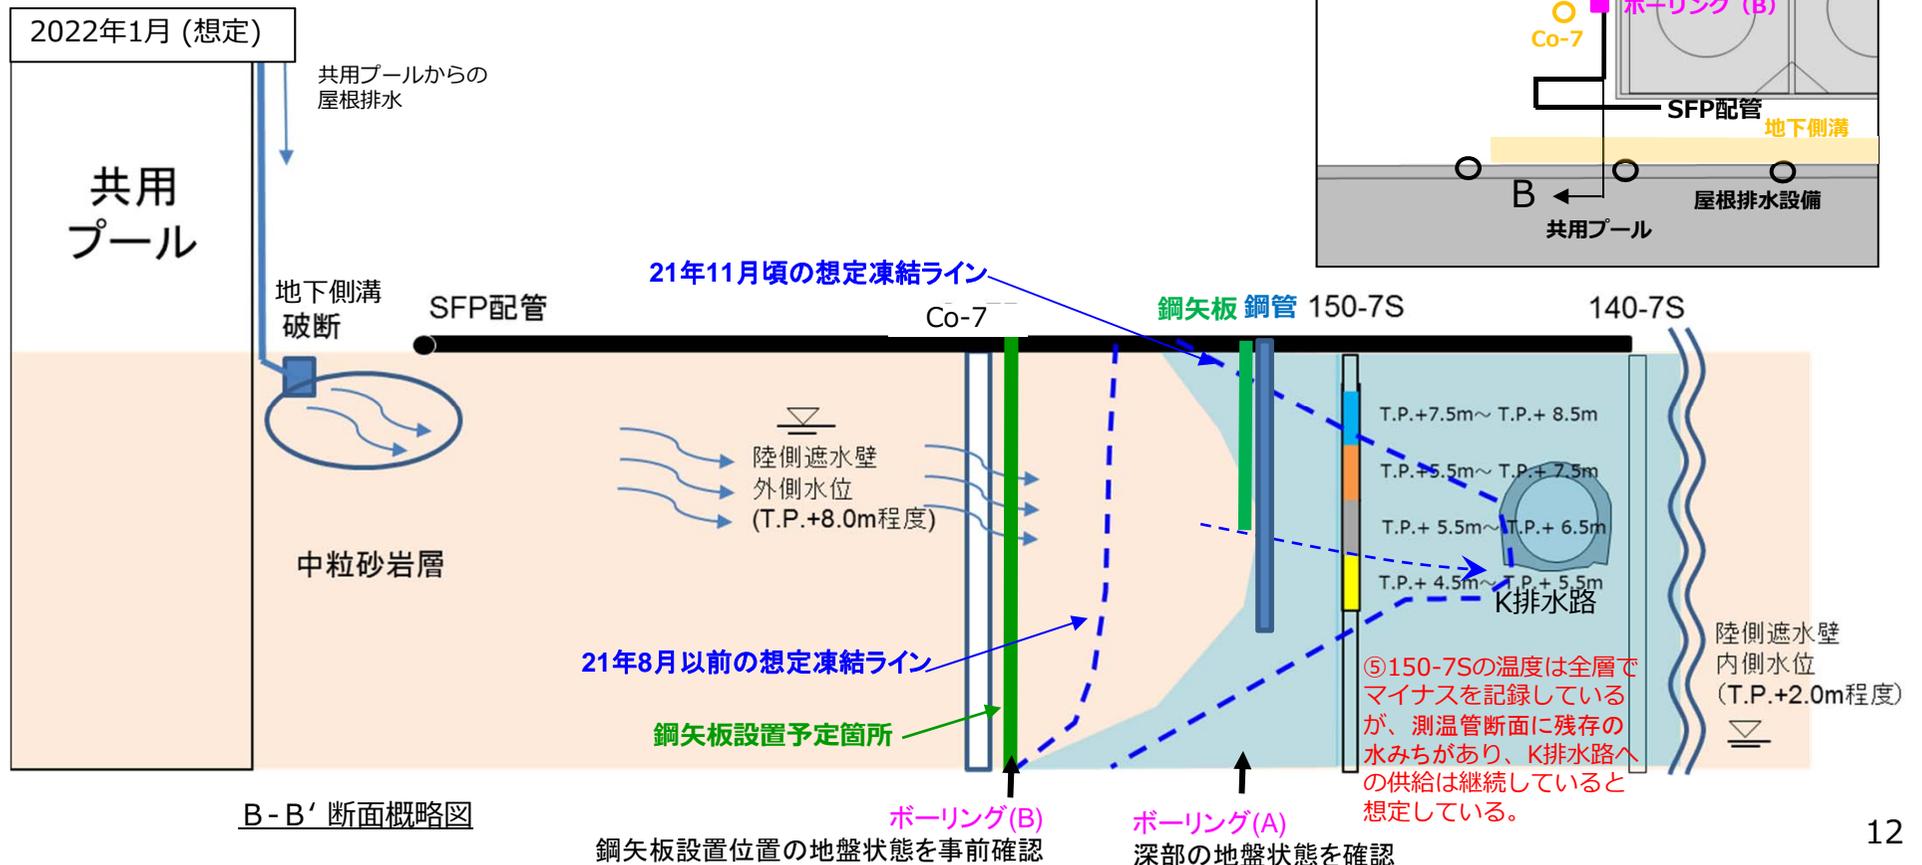
参考. 150-7S周辺部 2022年1月時点の挙動の想定

- 2022年1月時点で150-7S測温管温度は全層で0℃未満を保持しており、温度低下を継続している。
- 過去の0℃未満の状態での温度低下速度は-0.2℃～0.25/日程度であるが、現在の低下速度は-0.1℃/日程度となっている。測温管の温度低下速度が半分となっていることから、現在も水みちなどの影響により、測温管150-7Sの周囲で局所的に冷熱効果が十分に発揮されていないものと想定される。
- 更に現在もK排水路での湧水量は低下傾向はあるが止まっていないことから、一部水路が残存していると考えられる。
- 上記を踏まえ、深部の地盤状態を確認する目的でボーリング調査を行う。
