1号機 PCV内部調査の状況について

2022年2月24日

1~2号機原子炉建屋上部階調査の結果について

1号機及び2号機非常用ガス処理系配管一部撤去の対応状況について

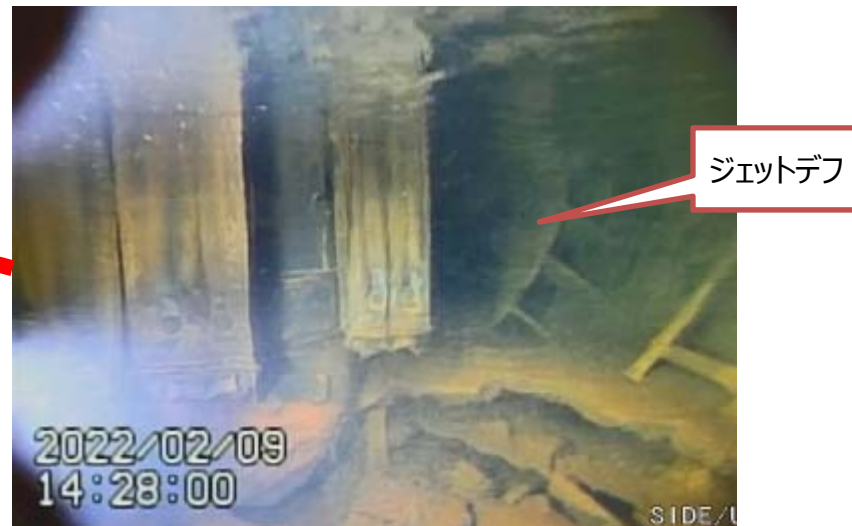
PCV東北東付近の状況(俯瞰)

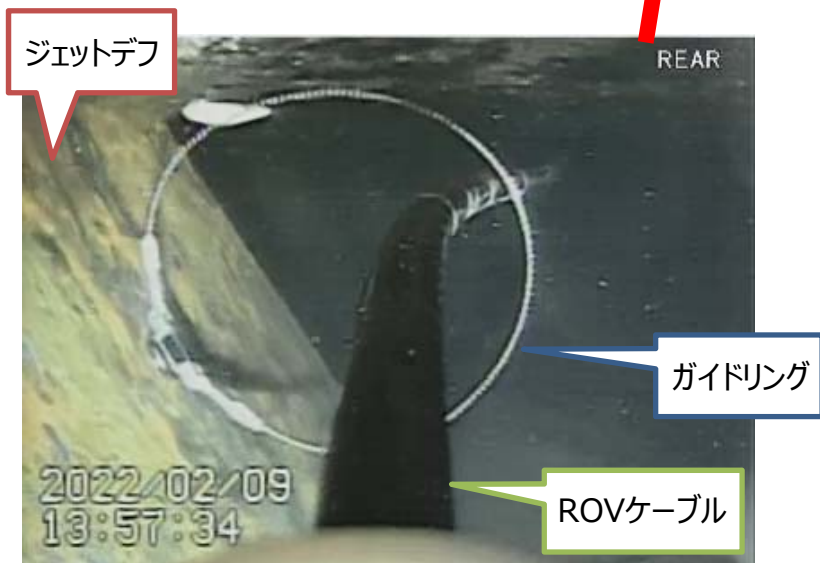
ガイドリング④設置状況 (2月9日午後1時50分設置完了)

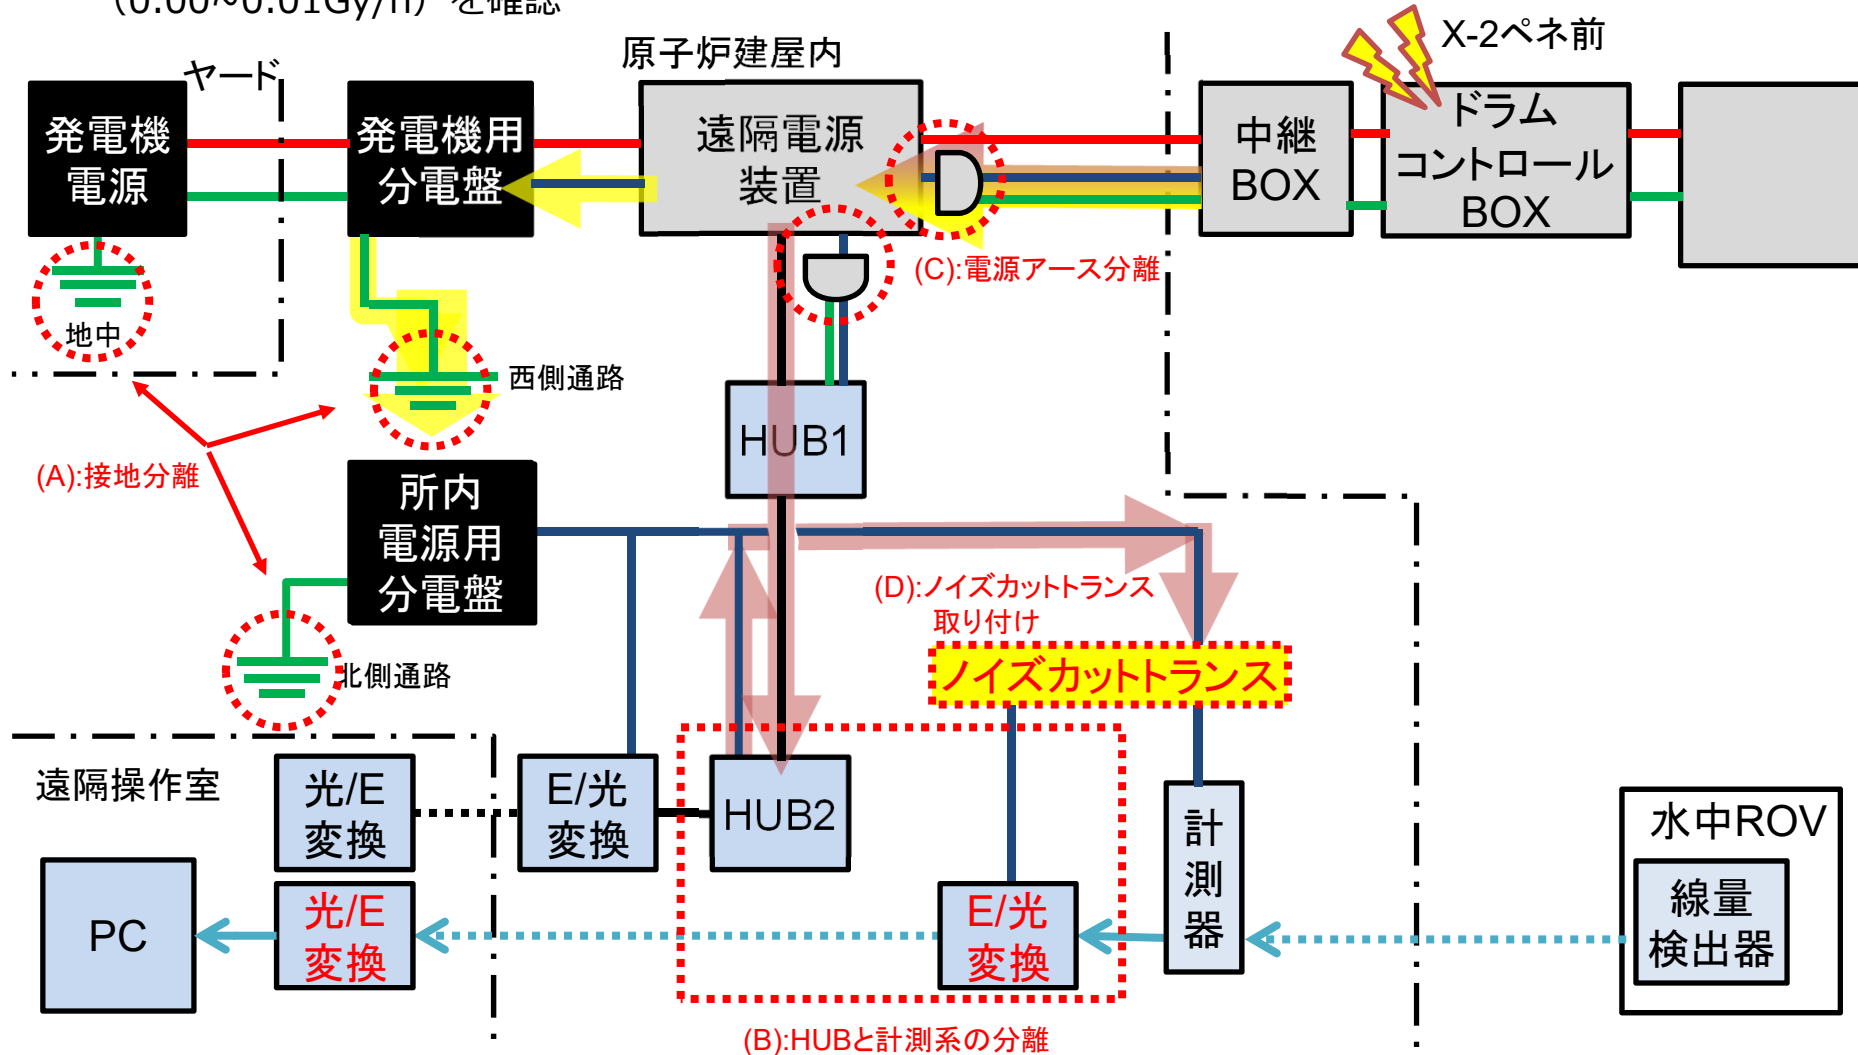
- 追加的な調査の結果等から、ドラムコントロールBOX由来のノイズが以下ノイズ伝播ラインを通じ、計測器に影響を与えていると推定 (①：西側接地からのノイズ伝播、②：HUBからのノイズ伝播)
- 下図(A)～(D)に示す対策を実施し、各ノイズ伝播ラインを遮断することで、計測器指示不良の解消 (0.00~0.01Gy/h) を確認

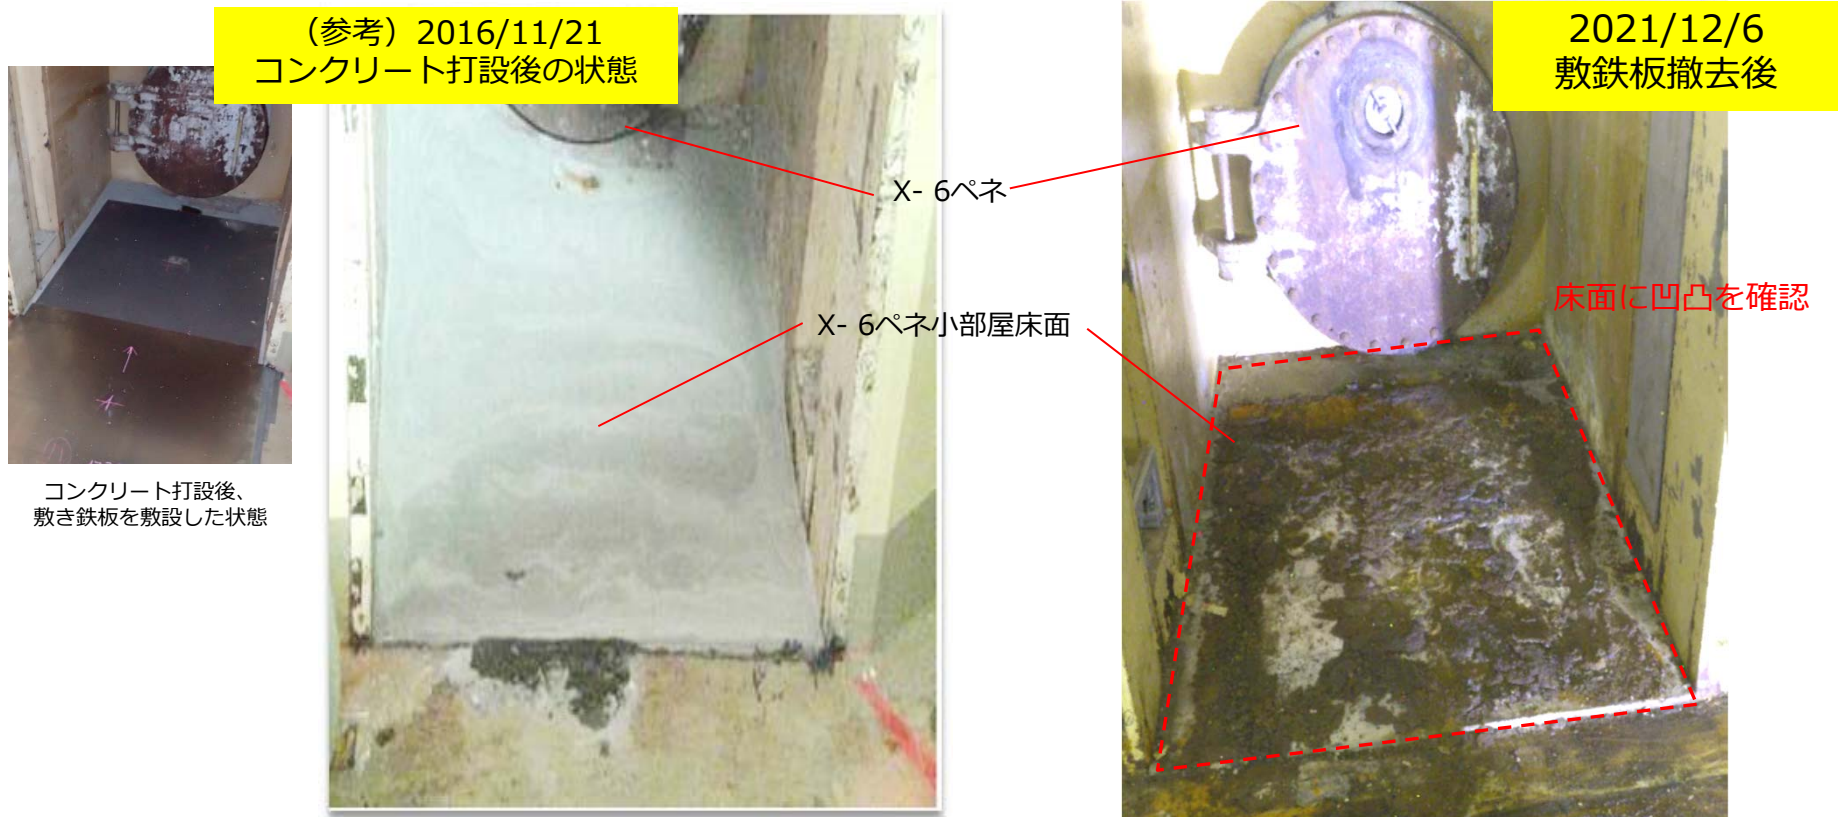
- ・ 隔離機構取り外し後、X-6ペネ配管部磨き作業に取り掛かるため、X-6ペネ小部屋内の敷き鉄板を撤去したところ、床面に凹凸があることを確認
- ・ X-6ペネ小部屋内に凹凸があることで、今後の隔離部屋設置他作業に影響があることから、床面の状況を調査。

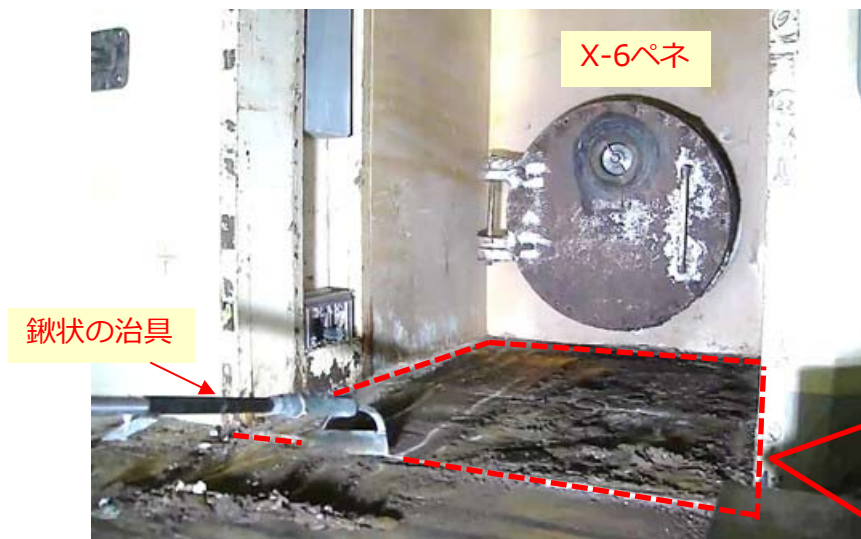
- 床面凹凸について、鍬状の治具を使用し調査したところ、凹凸部分が剥離することを確認
- その後、床面3Dスキャンを実施したところ、凹凸が一部残っており、隔離部屋設置他作業に影響があることから、凹凸の除去を実施することとした。

鍬状治具での調査状況
凹凸の部分が剥がれることを確認

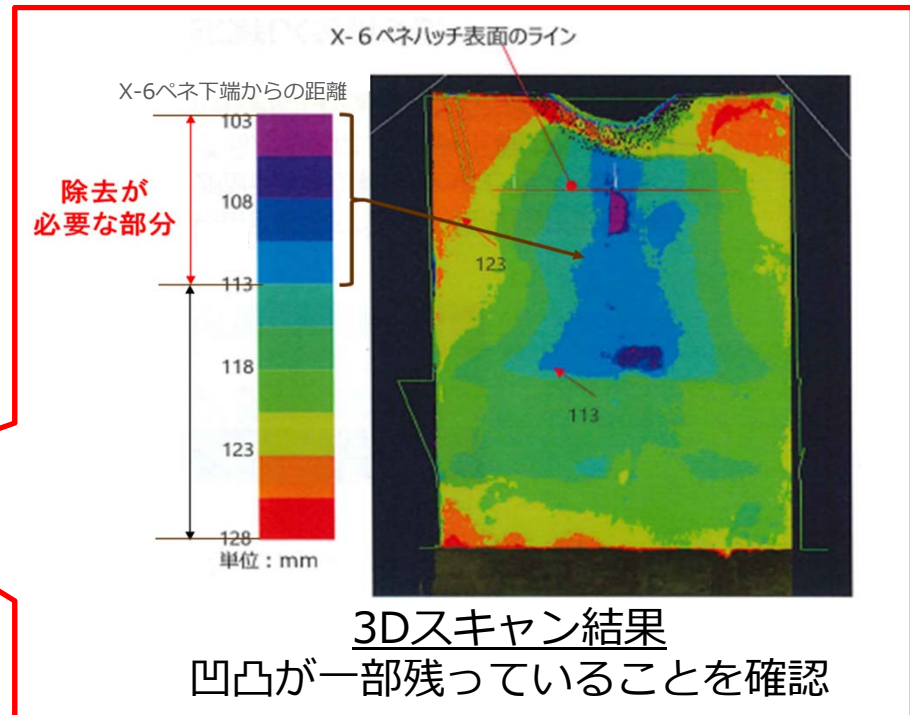
3Dスキャン結果
凹凸が一部残っていることを確認

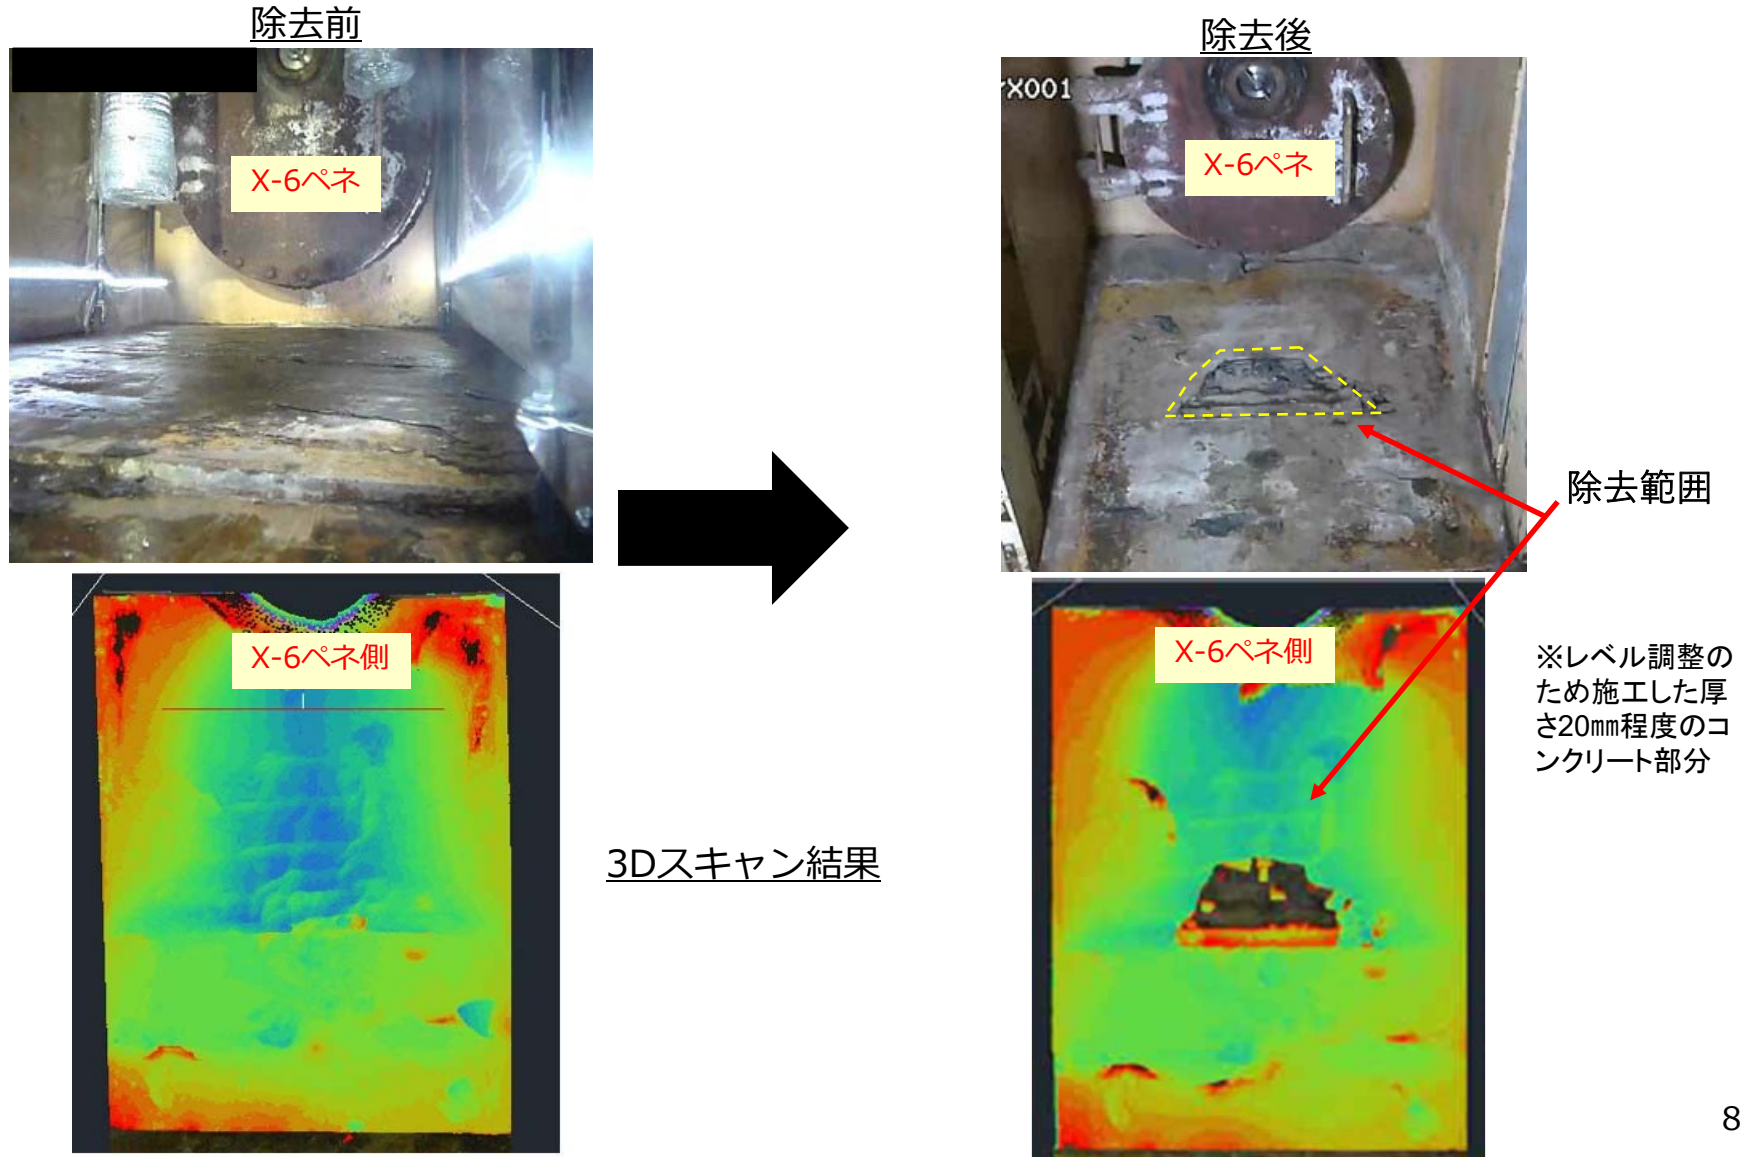
- ペネ磨き完了後、X-6ペネ小部屋内の床面ひび割れ※等を除去
(除去箇所については、次工程へ影響がないことを確認済み)

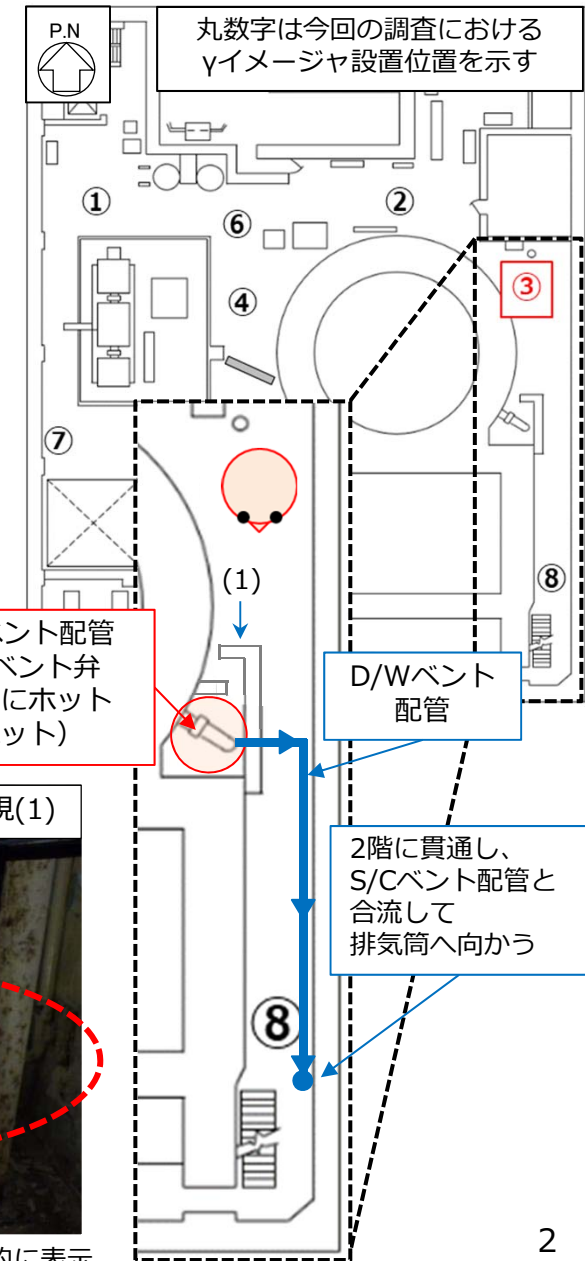
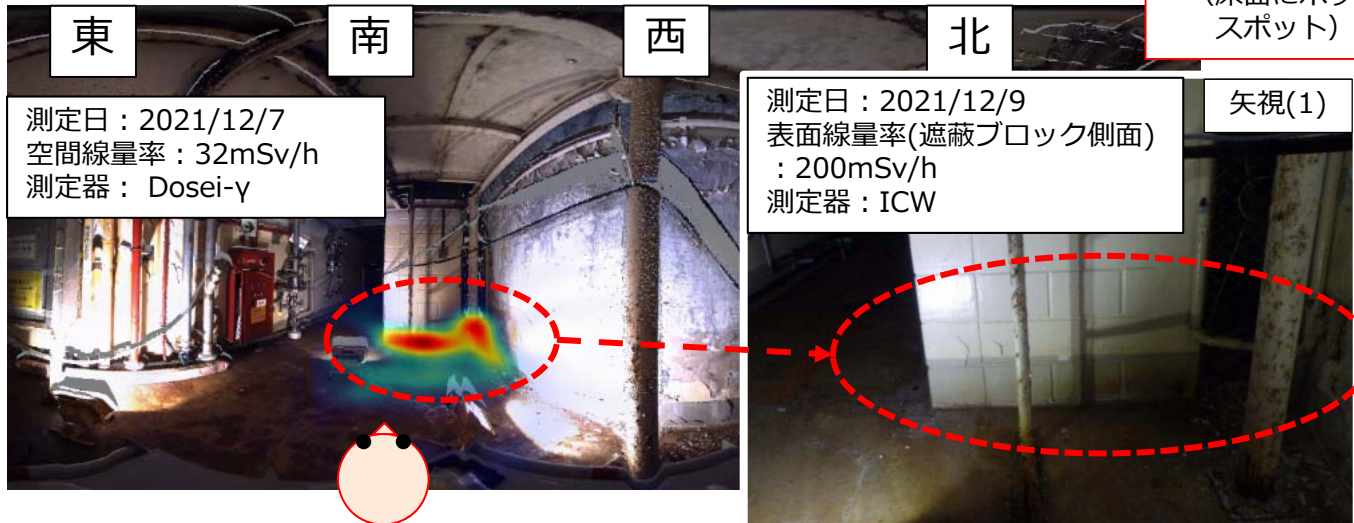
■ 3階東側 γイメージャ設置箇所③

- 確認された高線量箇所 (ホットスポット) :
 - AC系配管 (D/Wベント配管)、D/Wベント弁が設置されている遮蔽ブロック内側の床面(事故時、D/Wベントは実施していない)
 - オーバーレイ画像上のホットスポットは高線量箇所が存在する方向を示しており、遮蔽ブロックの内側に実際のホットスポットが存在する可能性が高い
- ホットスポットとなる原因 (推定) :
 - 水素発生に伴うD/W圧力上昇や高温の影響などにより、D/W内の気体がPCV貫通部又はD/Wベント弁から建屋側に漏れ出し、遮蔽ブロック内側で凝縮して放射性物質が床面に付着した可能性
- オーバーレイ画像 (360度パノラマ写真 + γ線源強度分布※)

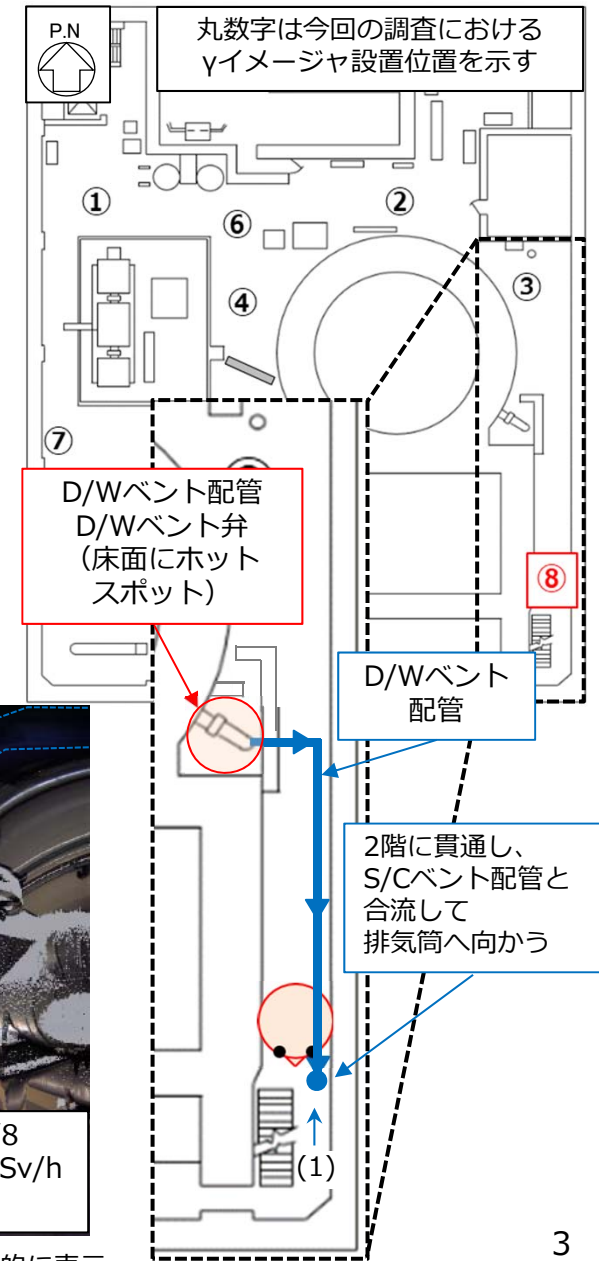
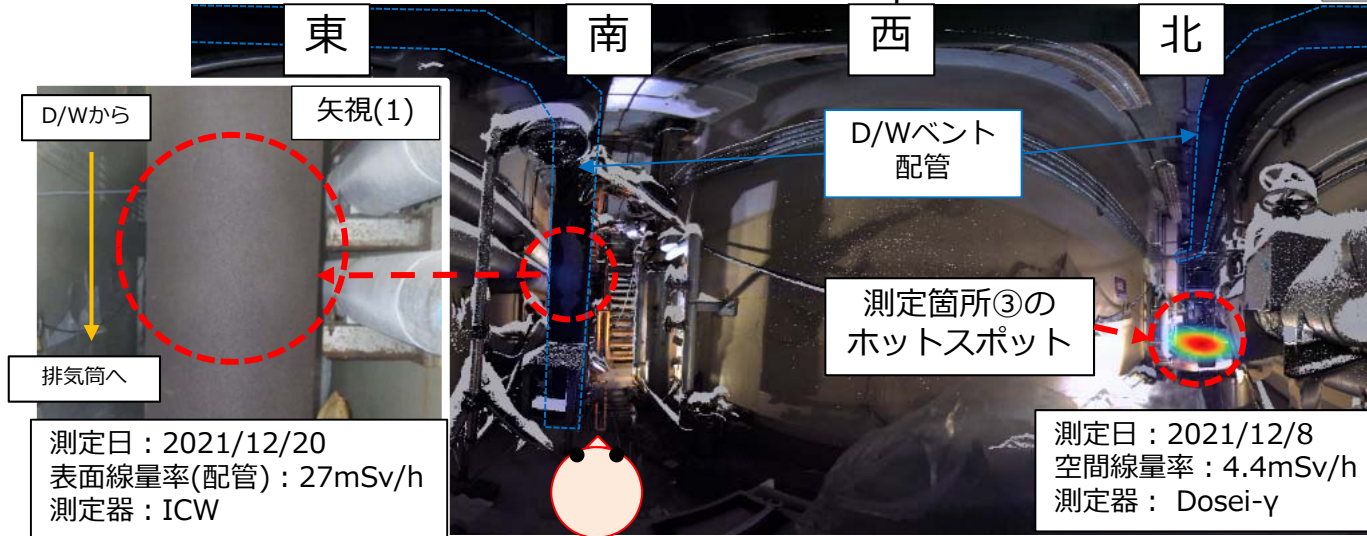
■ 3階東側 γイメージャ設置箇所⑧

- 事前の着眼点：AC系配管（D/Wベント配管）
 - ・ 事故時に使用したS/Cベント配管と接続しており、過去の調査で配管表面に錆を確認していることから、配管の状態や汚染の状況を確認する
- 調査結果：
 - ・ 配管に沿って高線量が確認されたため、配管内面の汚染と推定
 - D/Wベント弁は閉じていたものの、D/W圧力上昇や高温の影響などにより、D/W内の気体の一部が弁の下流側に漏出した可能性
 - S/Cベントガスの一部が配管内に流入した可能性
 - ・ 周辺の配管と異なり、配管表面全体に錆を確認
 - 高温の気体の通過や内面に付着した放射性物質の発熱により、配管の塗装が劣化して錆が発生した可能性
- オーバーレイ画像（360度パノラマ写真 + γ線源強度分布※）

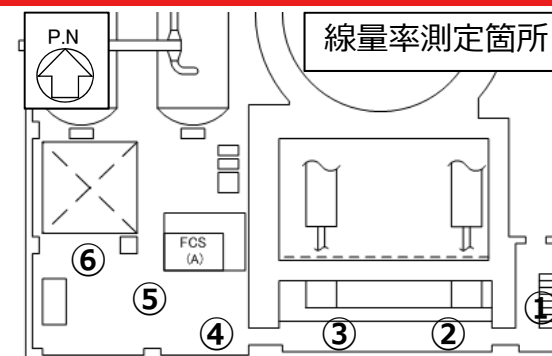
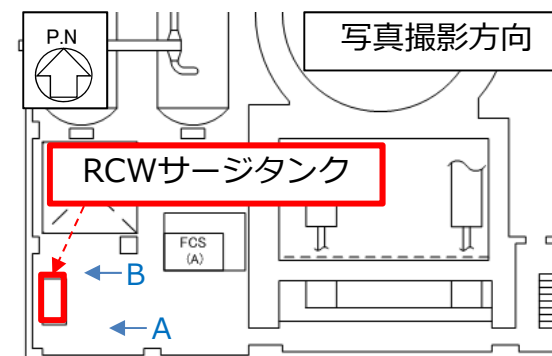
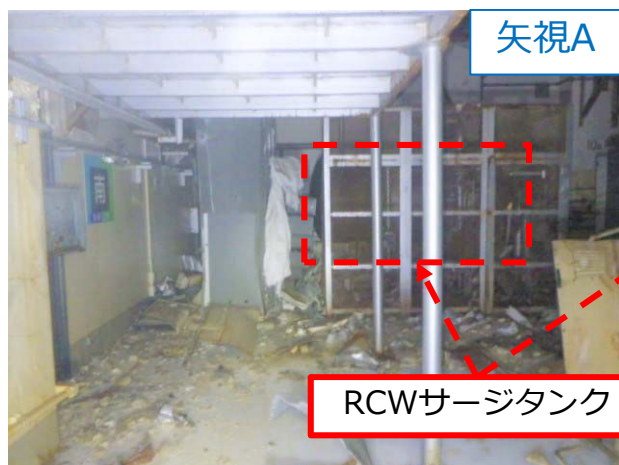
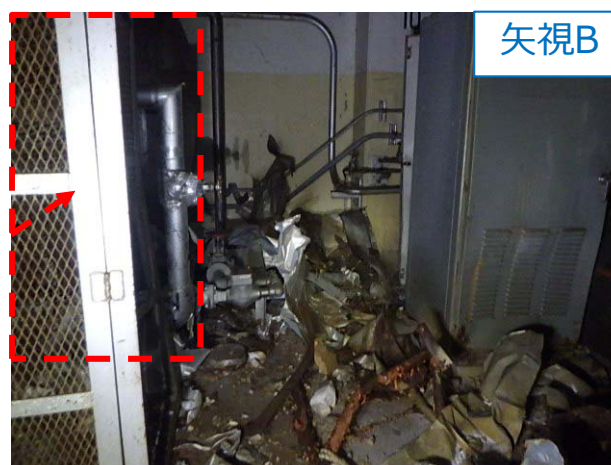
■ 4階南西側

- 事前の着眼点：RCWサージタンク周辺
 - ・ 事故時に格納容器床に落下した熔融燃料がRCW配管を破損させ、RCW系統に汚染が拡大したものと推定
 - ・ RCWサージタンク本体や、RCWサージタンク内の水位を確認することにより、上記推定に関連する情報の取得を狙う
- 調査結果：
 - ・ 以前の調査結果同様、RCWサージタンク周辺の線量が高いことを確認
 - ・ ただし、周辺にガレキが散乱しており、今回使用した遠隔操作ロボットでは接近不可能な状況

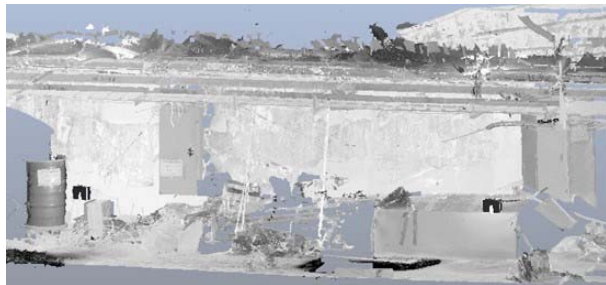
3階シェル壁北面（点群データ）

- 一部箇所では塗装の剥がれやひび割れが確認されたが、耐震性能の低下につながるような損傷、経年劣化の兆候（表面コンクリートの剥落や錆汁等）は確認されなかった。
- シェル壁、プール下部耐震壁について、定点確認していく箇所を今後選定していく。
- 3Dスキャン装置により点群データを取得。今後、アクセスルート検討に活用予定。

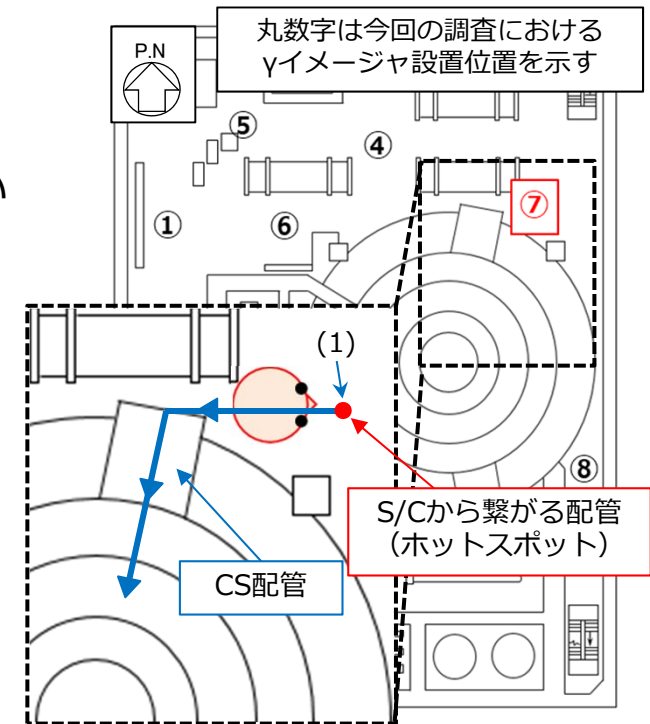
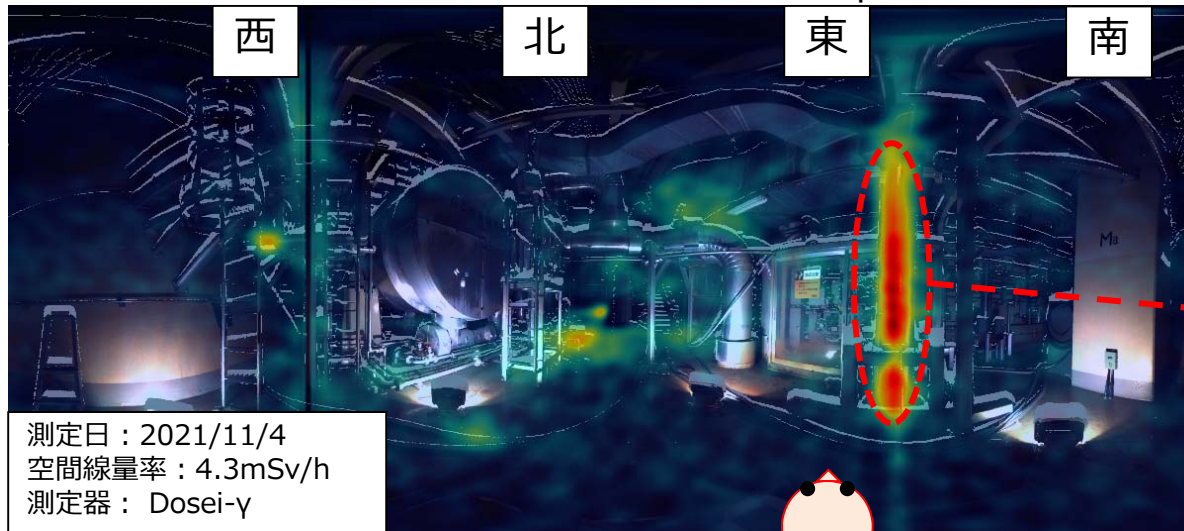
- 2階北東側 γイメージャ設置箇所⑦
- 確認された高線量箇所 (ホットスポット) :
 - ・ CS (A系) 配管
 - 事故当時から現在まで注水等での使用実績はない
- ホットスポットとなる原因 (推定) :
 - ・ 配管に沿って高線量が確認されたため、配管内面の汚染と推定

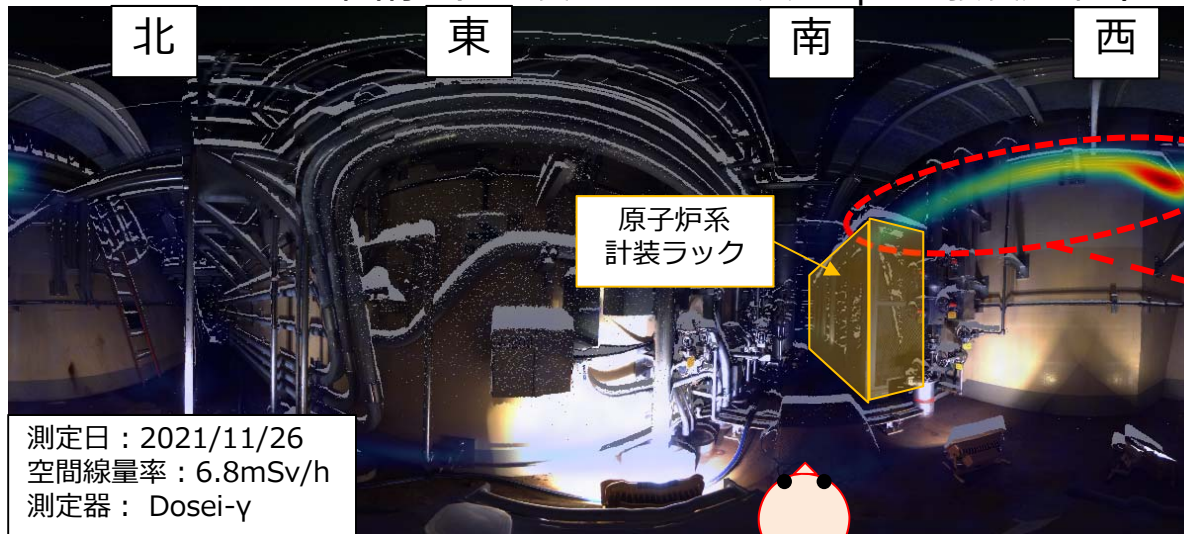
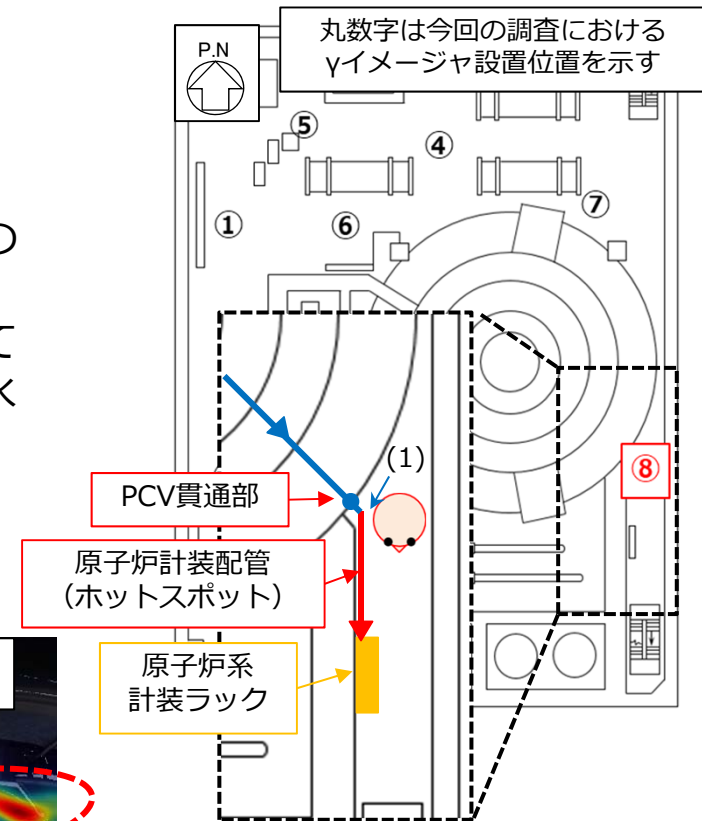
■ 2階東側 γイメージャ設置箇所⑧

- 確認された高線量箇所 (ホットスポット) :
 - ・ 原子炉計装配管 (原子炉圧力、原子炉水位)
- ホットスポットとなる原因 (推定) :
 - ・ 配管に沿って高線量が確認されたため、配管内面の汚染と推定
 - ・ 圧力計、水位計は共に原子炉内水を測定対象としているため、配管内に溶融燃料と接触した原子炉内水又は原子炉内で発生した気体が流れ込み、放射性物質が付着した可能性

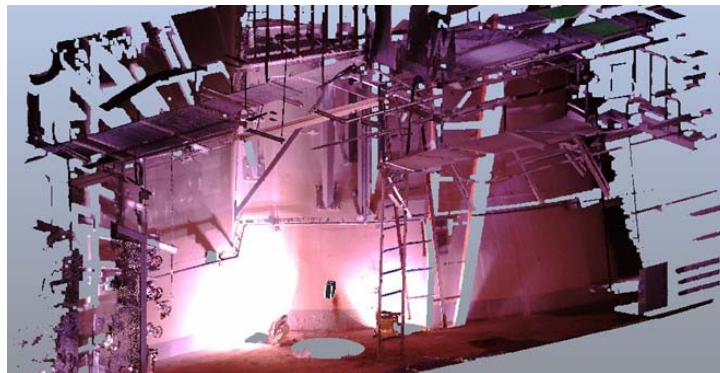
2階シェル壁東面（点群データ）

- 一部箇所では塗装の剥がれやひび割れが確認されたが、耐震性能の低下につながるような損傷、経年劣化の兆候（表面コンクリートの剥落や錆汁等）は確認されなかった。
- シェル壁、プール下部耐震壁について、定点確認していく箇所を今後選定していく。
- 3Dスキャン装置により点群データを取得。今後、アクセスルート検討に活用予定。

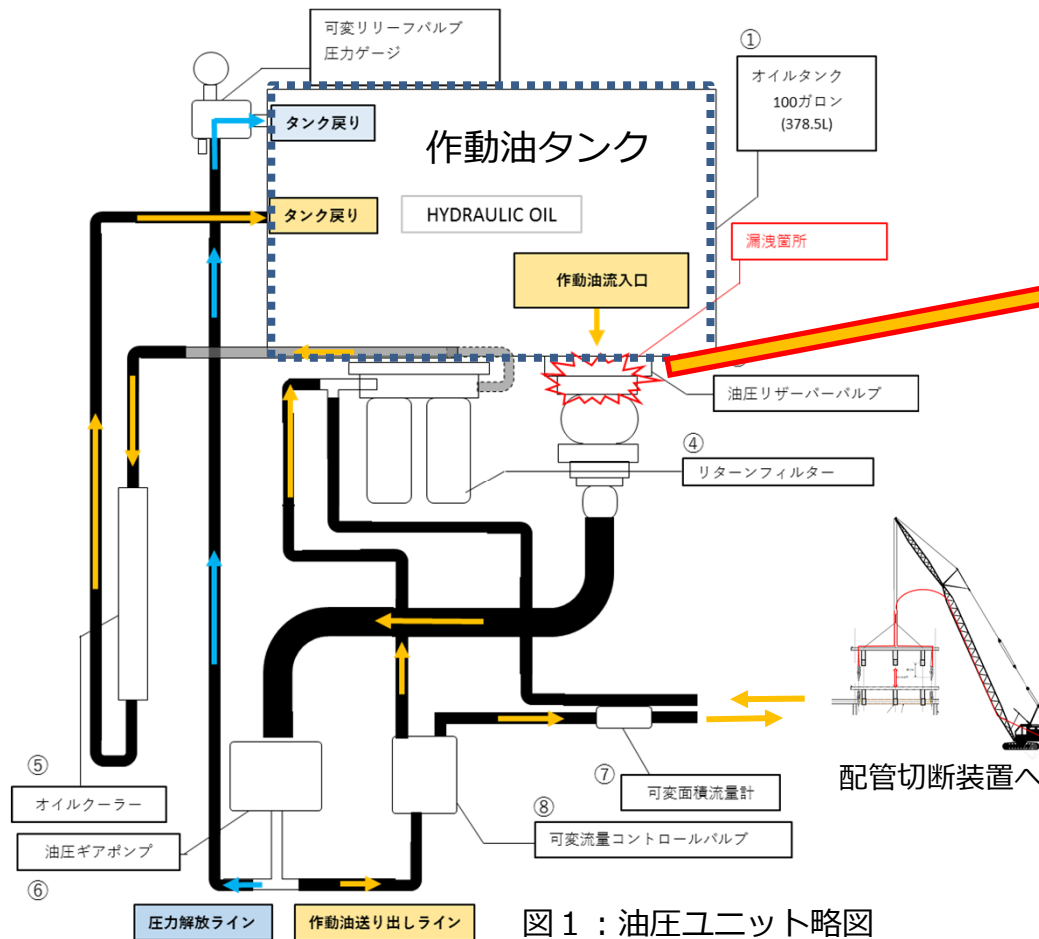
- 2022年2月6日、1/2号機SGTS配管撤去の準備作業中、2系統ある配管切断装置用油圧ユニットの油圧ギアポンプ起動前確認を実施していたところ、そのうちの1系統の油圧ユニットにおいて作動油タンク出口フランジ部より1滴/5秒の油滴下を確認した。
- 滴下した作動油はユニット内下部の受けパン上に留まっており、応急処置として作動油タンク出口弁を閉止すると共に当該フランジ部に吸着マットを巻き付けて、油が飛散しないよう処置を実施した。

- 油圧ユニットを構外へ搬出し、滴下が確認されたフランジ面の詳細点検を行ったが、シート面に傷等は確認されず滴下に繋がるような痕跡は確認されなかった。
- 油圧ユニット内のその他の部位についても同様に確認を実施したが、滴下に繋がるような漏えい箇所は確認されなかった。

- アイドリング運転により油温が上昇し粘性が低下した可能性があること、及び油圧ギアポンプ（ディーゼル駆動）の振動等が影響しシート面圧が低下し当該箇所から作動油の滴下が生じたと推定する。

- 当該フランジを新品へ交換。
- 振動による影響低減のため、長時間のアイドリング運転を行わないよう手順書への注記、現場への注意喚起表示を行う。

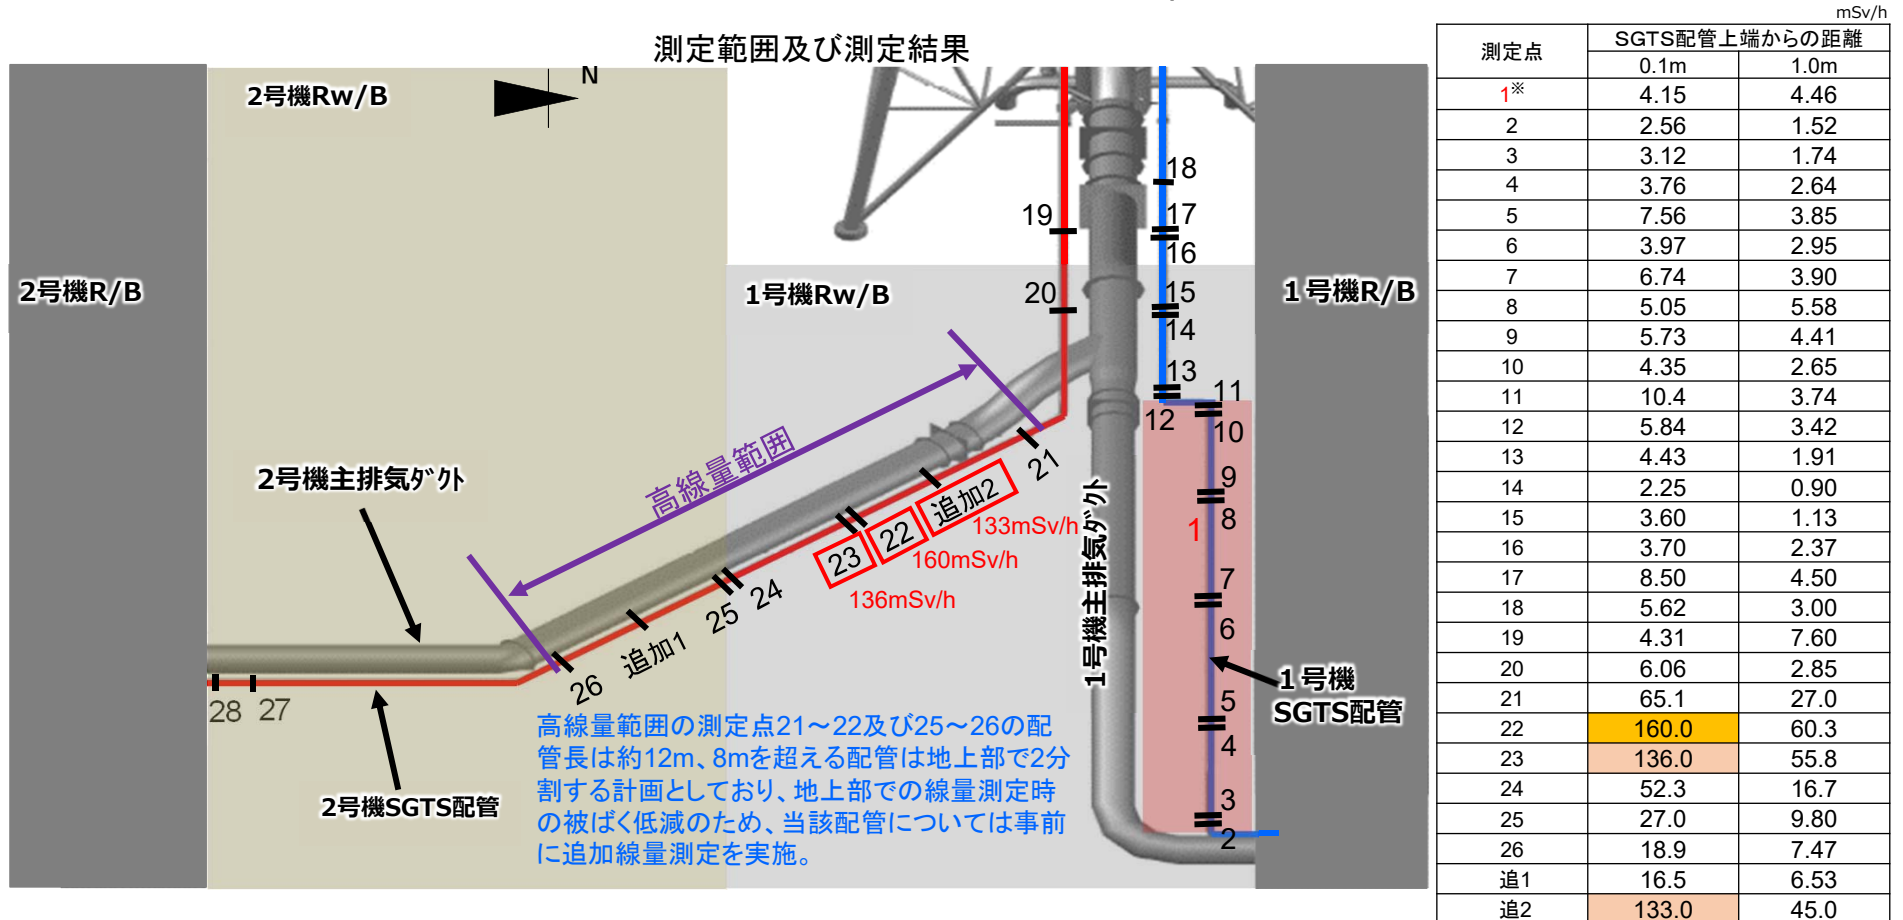
- ・ 下記に示す通り、配管線量率は2号機側が高く1号機側低い結果となった。（昨年と同傾向）
- ・ これらは、ベント流速が速かった1号機配管より2号機は原子炉建屋内のSGTS系機器（フィルタ、ラプチャーディスク等）が抵抗となり流速が抑えられ滞留したものと推測している。
- ・ なお、2号機配管で高線量が確認された範囲（測定点21～26）の配管位置関係は、屋外配管のハイポイント（測定点20）より約1.2m低く、2号機R/Bからは水平位置となっている。
