廃棄物管理の適正化に関する進捗状況について

2022年2月24日

東京電力ホールディングス株式会社

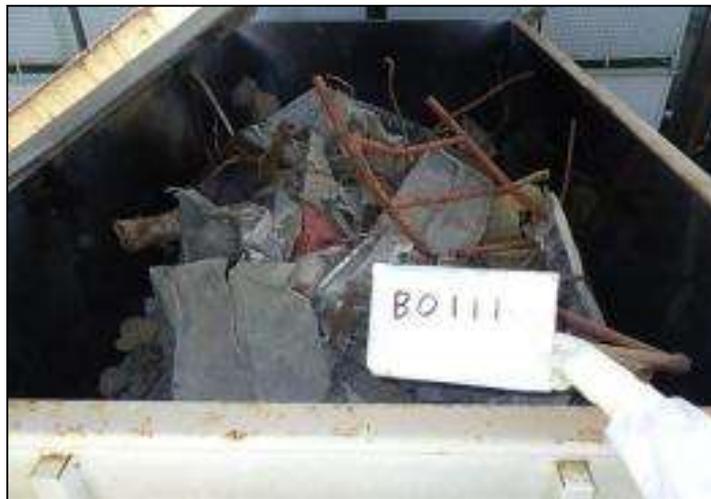
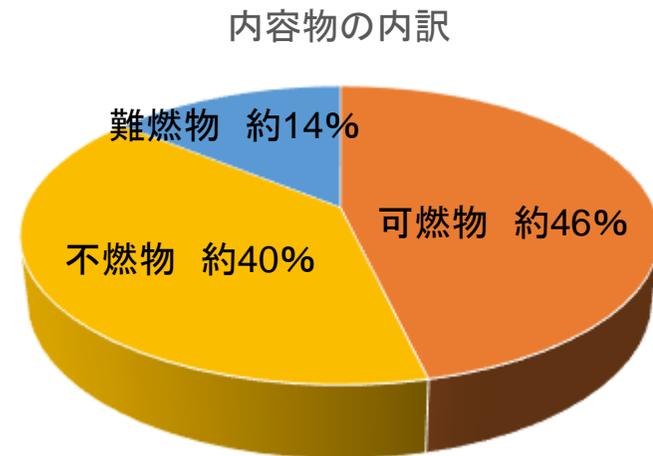
- 内容物が不明なコンテナ（計4,011基）について内容物の確認を実施（2021年8月3日～2022年2月14日）
- 確認については上蓋開放の上、主な内容物の種類や表面線量当量率を確認し、記録を作成
- なお、点検に際して、463基のコンテナでコンテナ内に水を確認
- 水を確認したコンテナのうち、459基については抜水済み
- ポンプが挿入できない等により未抜水の4基については処理方法を検討中（処理完了まで固体庫2棟内で保管）

内容物確認の実施例
(金属瓦礫が入ったコンテナ)

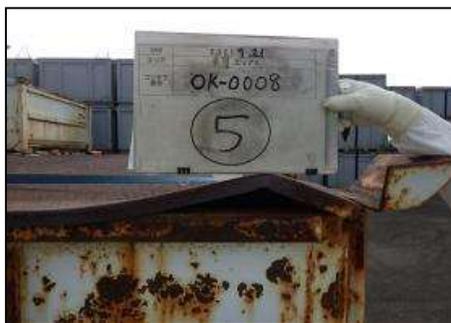
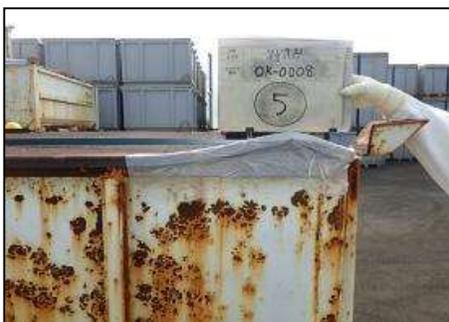
天板変形

- 開口部や著しい破損があるため、補修を要したコンテナ646基のうち、645基は2017年12月以前に発生
- 残り1基は2019年度に発生したもののだが、破損箇所はコンテナ底部であり、その破損状況から、瓦礫類をコンテナに収納する際に破損したものと推定している
- 2017年12月以前に発生し、補修を要したコンテナについても、容器の歪みがあるものや、側面、底部に破損が見られるものがあり、瓦礫収納時にコンテナを損傷させた影響があった可能性がある
- 現在、コンテナに破損がないことを外観確認した上で受け入れているが、底部の確認は実施していない。今後は、底部についても損傷がないことを確認する運用に見直す

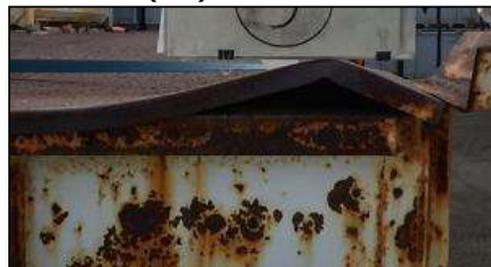
(例)開口あり

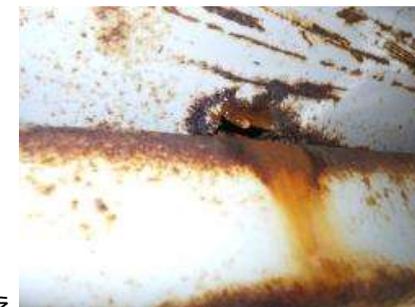
(例)著しい錆、腐食あり

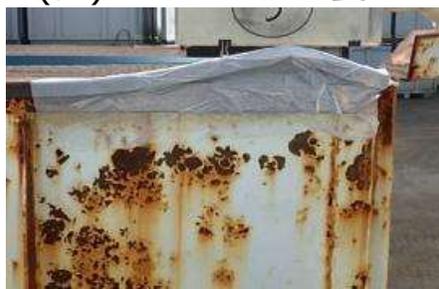
(例)テープによる養生

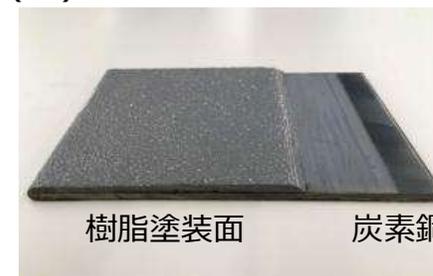
(例)樹脂塗装による養生

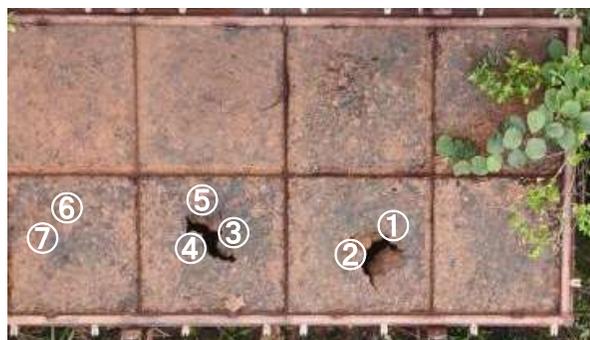
- 2021年8月10日のドローン撮影によって、一時保管エリアW 1 に保管されているノッチタンクに穴が開いている状態を確認した
- その後当該ノッチタンクの天板片を採取し、SEM-EDX分析を実施した
- 分析の結果、天板の素地だと推定される鉄の他にも炭素や塩素などが検出された

天板に穴を確認したノッチタンク
(上図中の丸数字は試料採取箇所)

- 分析の結果検出された塩分濃度は通常の沿岸部程度であることから、塩分によって大気腐食が異常に促進されたとは想定しにくい
- そのため、天板に穴が開いた原因としては、下記を想定している
 - ① 保管開始時点で天板に損傷、腐食があった
 - ② 加えて、天板に水が溜まりやすい構造であったことから、乾燥状態と湿潤状態の繰り返しによる腐食速度の上昇が生じた

- ノッチタンクについては塗装等による補修、シート養生を実施済
- その他コンテナのうち、古い6m³容器の天板が類似の構造で、（貫通は確認されていないものの）腐食が確認されているため、今後、塗装等による保護を計画・実施する

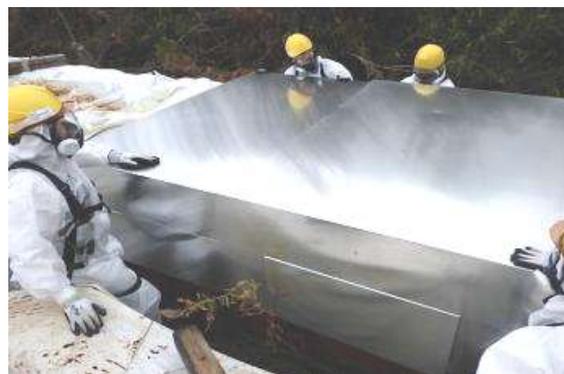
当該ノッチタンクは金属製のカバー
を設置し耐候性シート養生済

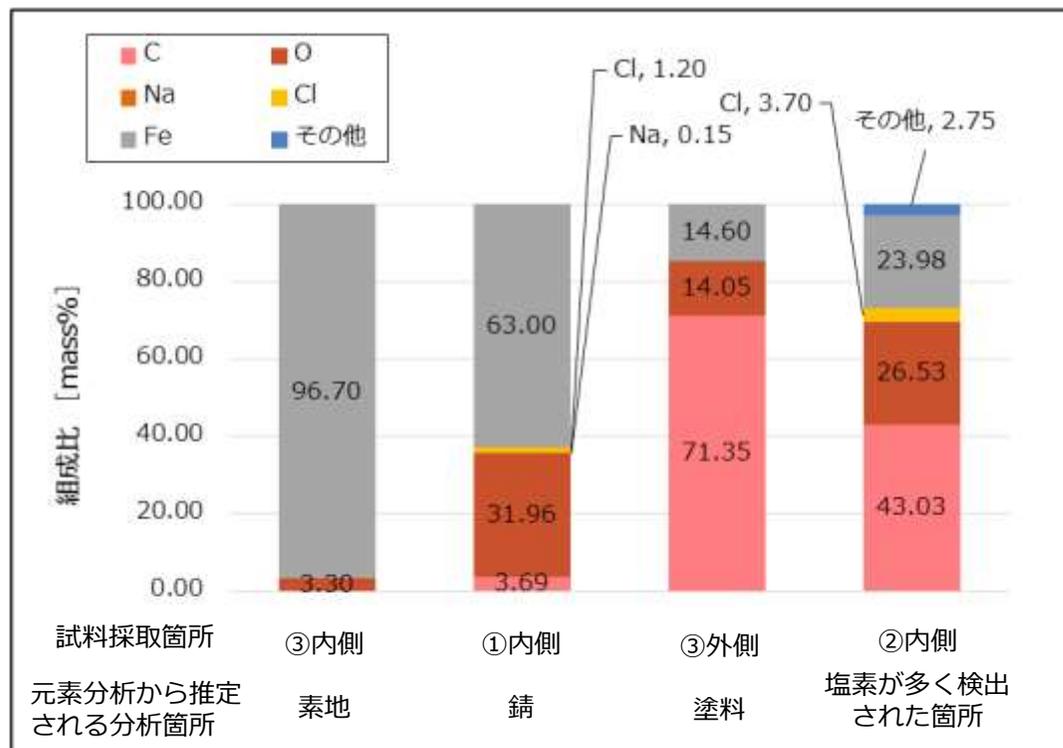
採取した試料について元素分析を行った結果

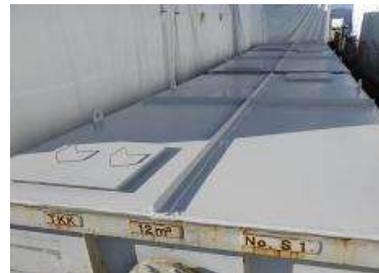
ノッチタンク塗装の状況

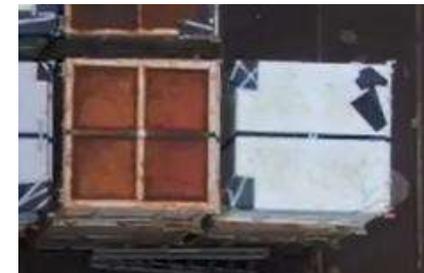
(旧) 凹み有, (新) 凹み無

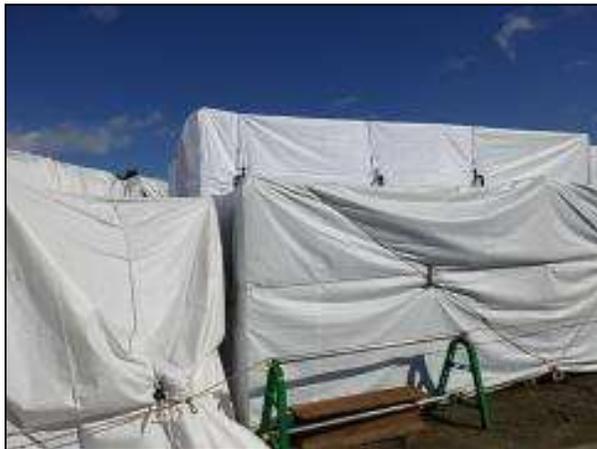
雨水の侵入を早期に抑制止するため、仮設シート養生を実施
(2021年9月完了)

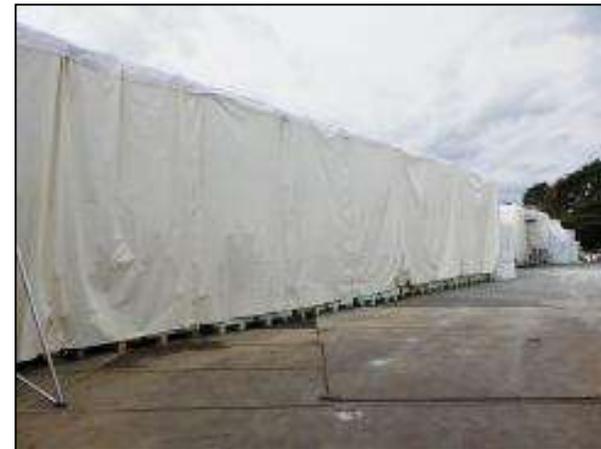
仮設シート養生については、より耐候性の高い本設シート養生へのリプレースを実施中

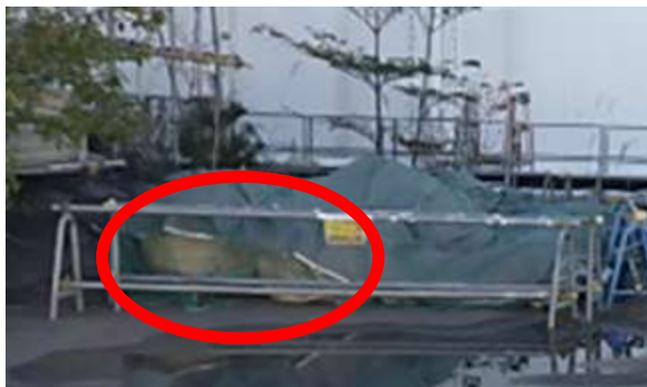
シート養生の不備

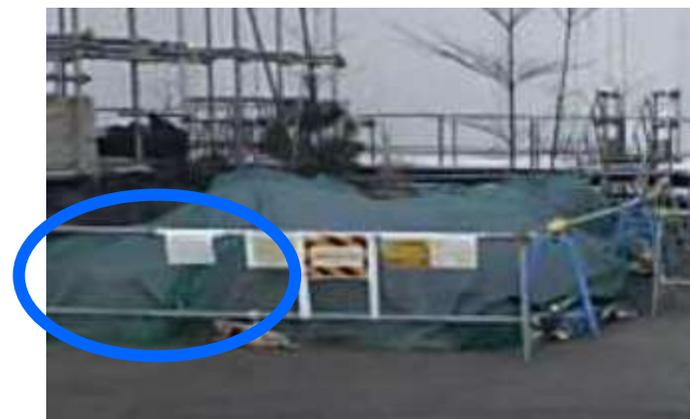
シート養生の是正

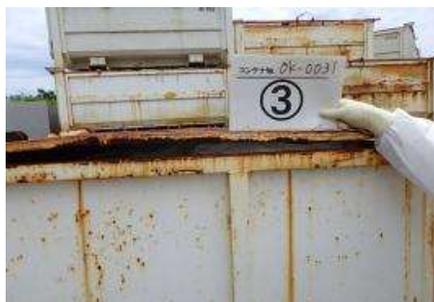
補修前

- 外観目視点検の際、腐食が著しいコンテナはフィラメントテープ等で補修済み（646基）
- これらについては新品容器への移し替えもしくは、より強固な補修（樹脂塗装等）を実施

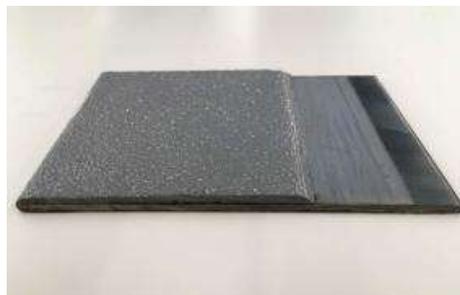
より強固な補修の例
（樹脂塗装）

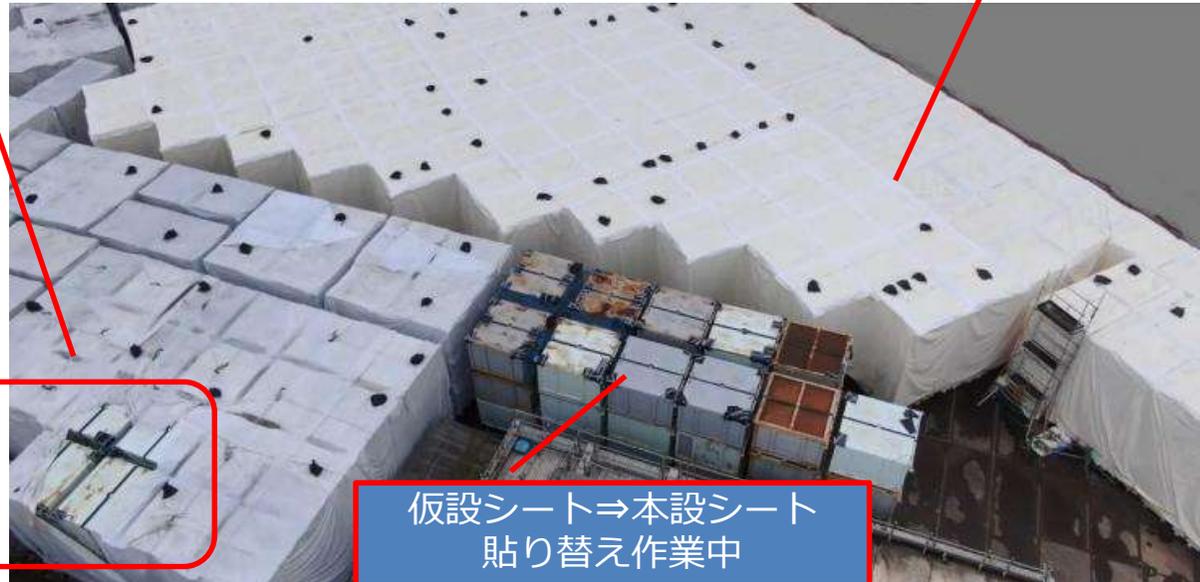
- コンテナやノッチタンクから漏えいは発見されなかった。また、雨養生を目的として敷設した仮設シートのめくれや破れが発見されたが全て補修済である（本設シートについてはめくれ、破れはこれまで生じていない）

仮設シート養生のめくれ

仮設シート⇒本設シート
貼り替え作業中
