共用プールからキャスク仮保管設備への
使用済燃料構内輸送作業開始時期の見通しについて

1号機燃料取り出しに向けた工事の進捗について

2022年3月31日

東京電力ホールディングス株式会社

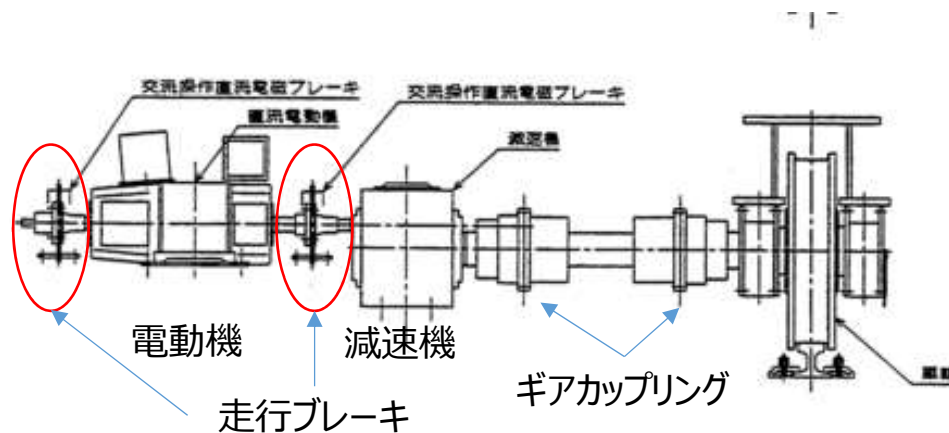
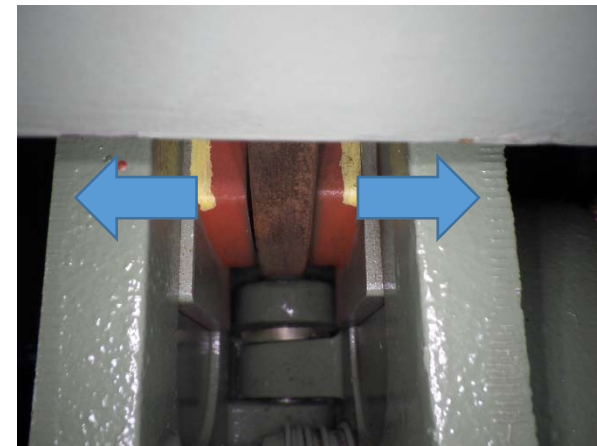
- 3月16日の地震後、試運転を実施したところ走行コントローラを操作しても動作しない事象を確認。横行および昇降操作は可能。
- その後の調査により走行ブレーキが解除されず、ディスクの回転が制動されていたため走行不能になっていたことが判明。今後、ブレーキ部の点検・調整を実施する。
 - 走行ブレーキ4か所中1か所について、走行動作を入力してもブレーキが解除されない（通常は電磁ブレーキのコイル励磁により、ブレーキが解除される）
 - 当該ブレーキを手動開放し、かつカバーの損傷が確認されたギアカップリングを電動機から切り離した状態では、電動機から減速機までの部位について動作することを確認。

通常、運転信号で電磁ブレーキがディスクから矢印方向に離れるが、動作しない

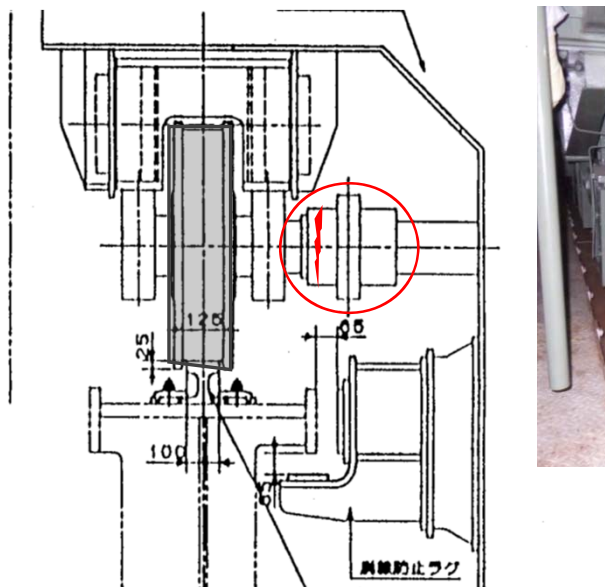
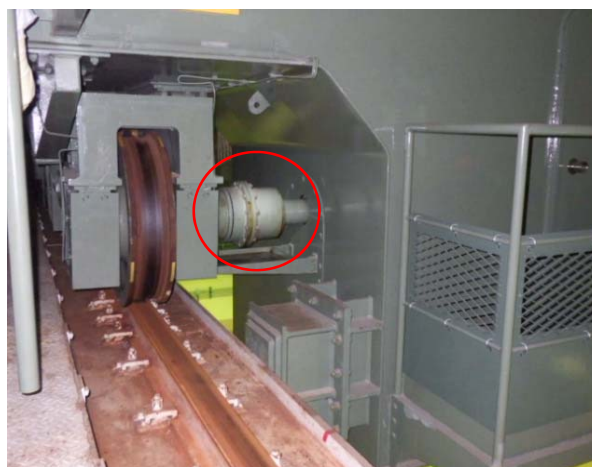
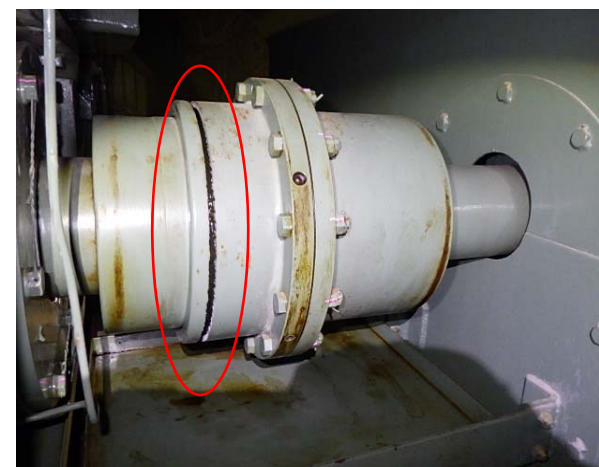
- 3月16日の地震後、天井クレーンの外観点検時にギアカップリングカバーが2箇所割れていることを確認
- 今後、予備品への交換を行う（5月中完了見込み）

ギアカップリングカバー損傷部₃

3月	4月		5月
準備・足場設置				
ギアカップリング交換①				
ギアカップリング交換②				
試運転・足場解体

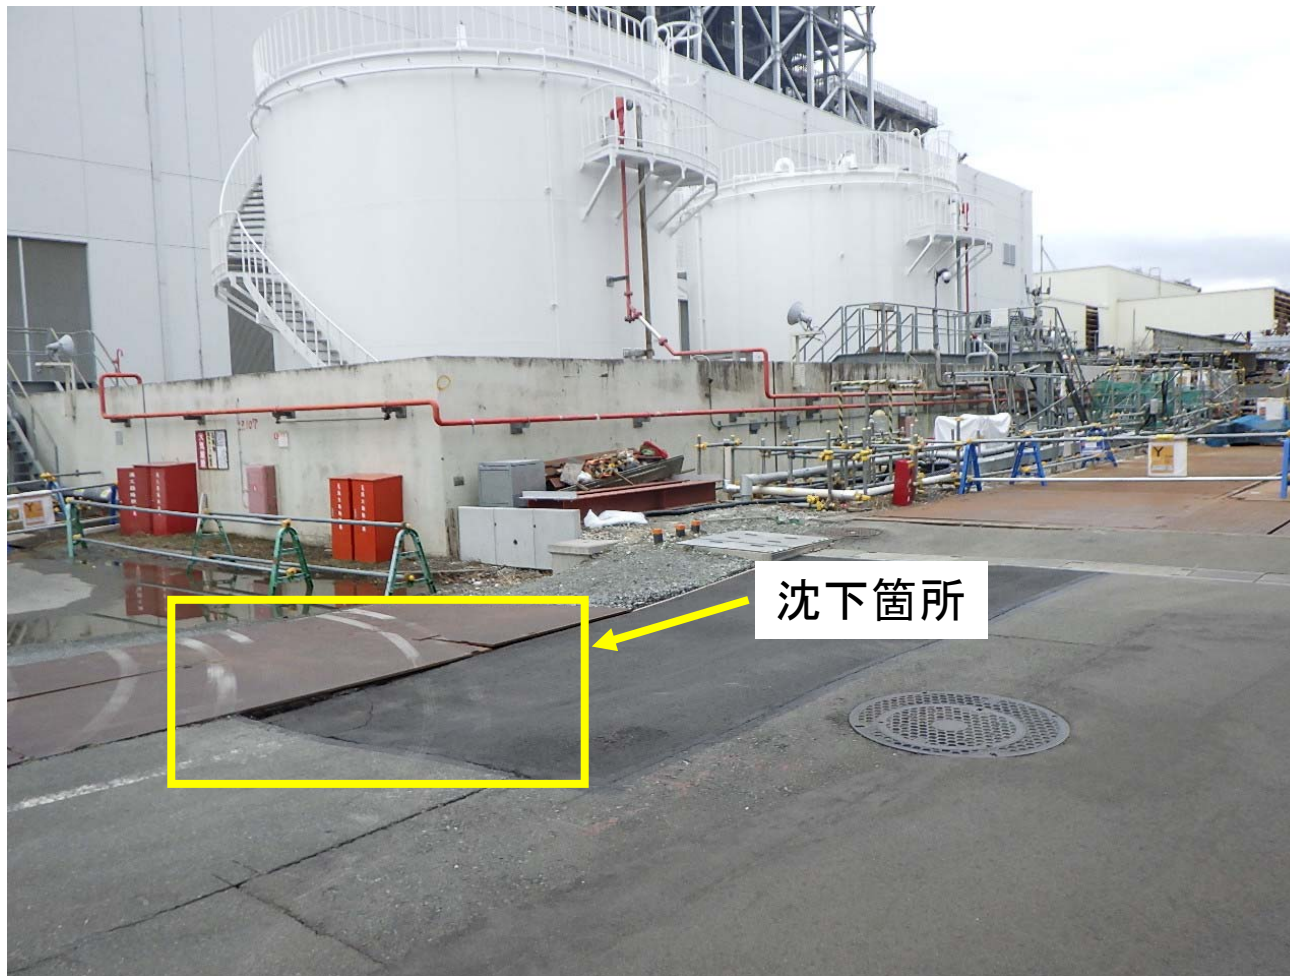
- 3月16日の地震により、共用プール大物搬入口前の道路が沈下していることを確認。道路修繕を計画するとともに、沈下箇所を避けた輸送が可能か今後確認を行う。

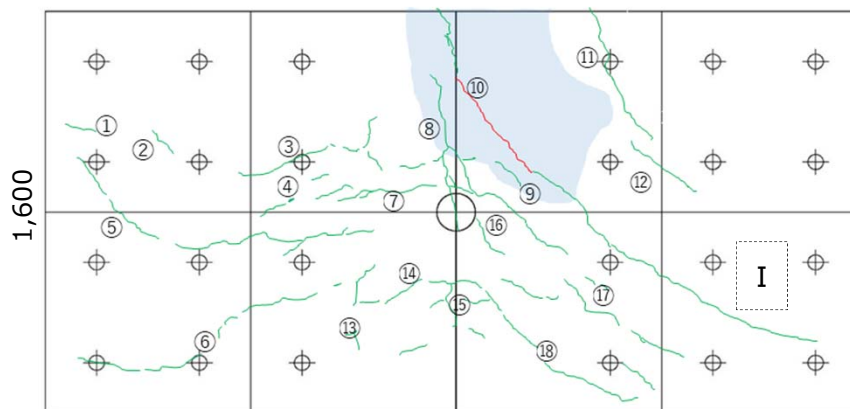
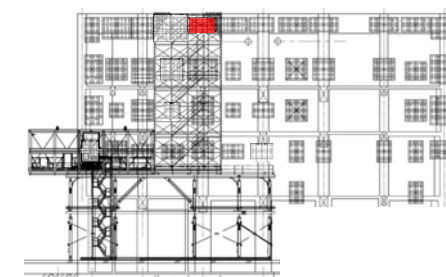
■ 西面の調査結果（西5-1）

- ひび割れ幅は最大1.3mmであった。
- 打音調査の結果コンクリートの浮きが一部認められたが、かぶり厚さ以内であることを確認した。
- リバウトハンマーによる推定強度は設計基準強度22.1N/mm²を上回った。

No.	幅(mm)	塗膜面への表出
①	0.20	有
②	0.20	無
③	0.30	無
④	0.35	有
⑤	0.70	有
⑥	0.80	有
⑦	0.25	有
⑧	0.85	有
⑨	0.45	有
⑩	1.30	有
⑪	1.00	有
⑫	0.20	有
⑬	0.30	有
⑭	0.45	有
⑮	0.55	有
⑯	0.50	有
⑰	0.85	有
⑱	0.80	有

No.	リバウトハンマー推定強度(N/mm ²)
I	35.6

- 幅1mmを超えるひび割れはエポキシ補修もしくはアンカー位置をひび割れと干渉しない位置へ見直す。なお、別途実施したアンカー引抜き実験では、ひび割れ幅4mmの貫通ひび割れがあったとしても、強度上問題ないことを確認している。
- 浮きが認められた部分は、すべて研り取りモルタルを充填する。
- ひび割れや浮きが認められたものの、局所的であり、耐震壁としての性能を保持していると評価している。

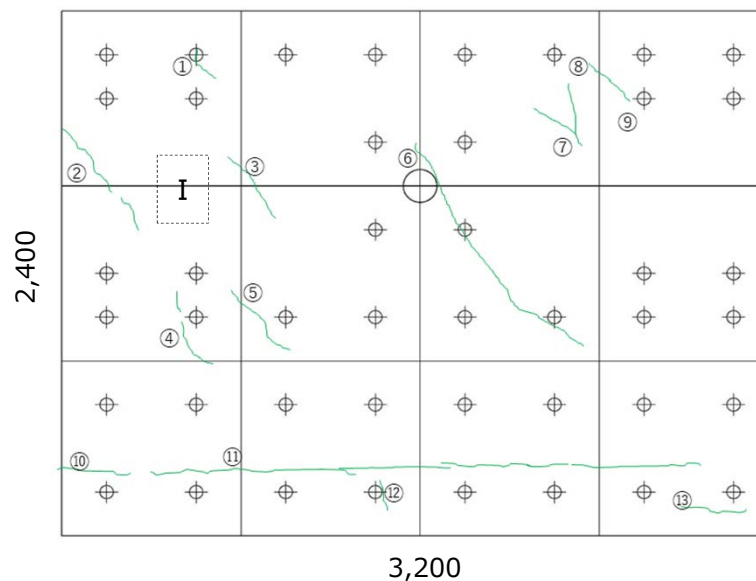
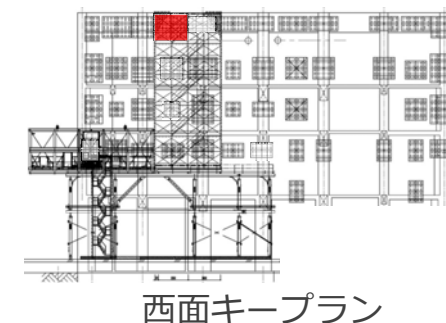
■ 西面の調査結果（西5-2）

- ひび割れ幅は最大0.8mmであった。
- リバウトハンマーによる推定強度は設計基準強度22.1N/mm²を上回った。

No.	幅(mm)	塗膜面への表出
①	0.20	無
②	0.15	無
③	0.30	無
④	0.10	無
⑤	0.15	無
⑥	0.25	無
⑦	0.25	無
⑧	0.30	無
⑨	0.20	無
⑩	0.10	無
⑪	0.80	有
⑫	0.10	無
⑬	0.10	無

No.	リバウトハンマー推定強度(N/mm ²)
I	38.8

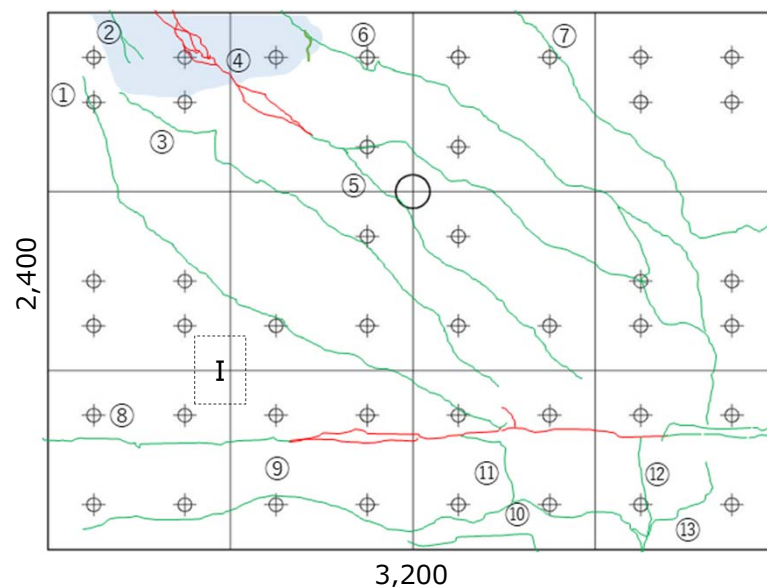
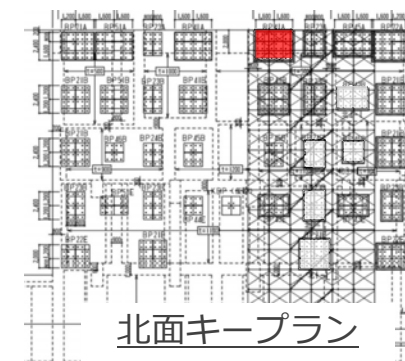
■ 北面の調査結果（北5-1）

- ひび割れ幅は最大1.6mmであった。
- 打音調査の結果コンクリートの浮きが一部認められたが、かぶり厚さ以内であることを確認した。
- リバウトハンマーによる推定強度は設計基準強度22.1N/mm²を上回った。

No.	幅(mm)	塗膜面への表出
①	0.25	有
②	0.60	有
③	0.60	有
④	1.60	有
⑤	0.30	有
⑥	0.30	有
⑦	0.15	有
⑧	1.50	有
⑨	0.10	無
⑩	0.10	無
⑪	0.10	無
⑫	0.15	無
⑬	0.10	無

No.	リバウトハンマー推定強度(N/mm ²)
I	34.3

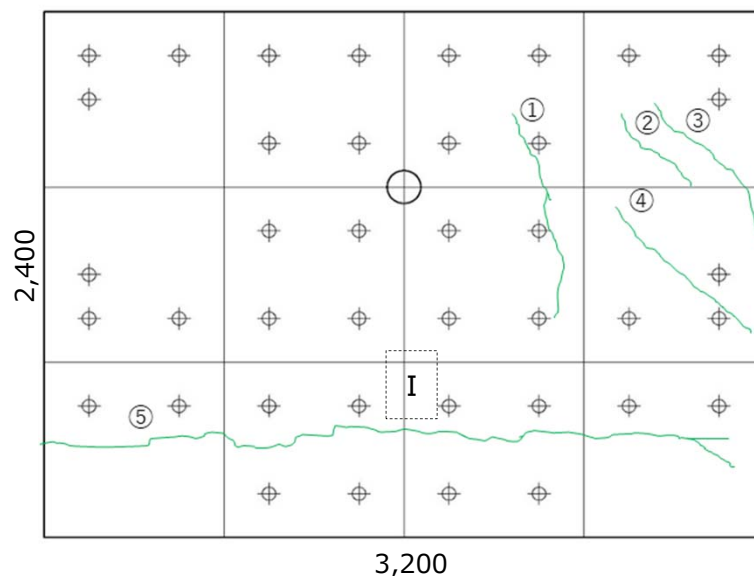
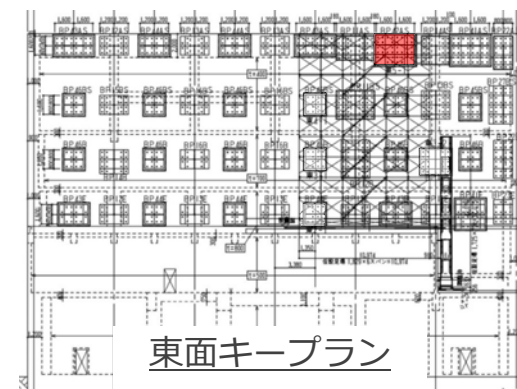
■ 東面の調査結果（東5-1）

- ひび割れ幅は最大0.30mmであった。
- リバウトハンマーによる推定強度は設計基準強度22.1N/mm²を上回った。

No.	幅(mm)	塗膜面への表出
①	0.15	有
②	0.15	無
③	0.25	有
④	0.15	有
⑤	0.30	有

No.	リバウトハンマー推定強度(N/mm ²)
I	40.6

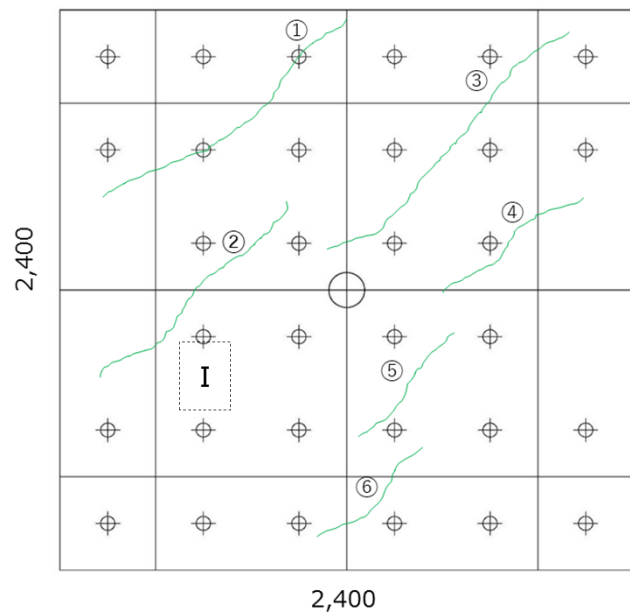
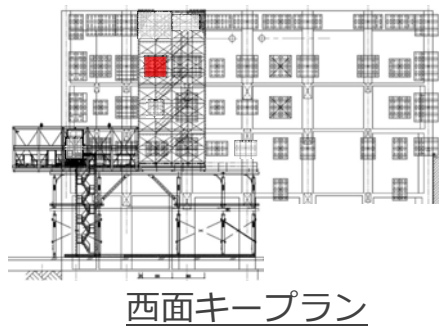
■ 西面の調査結果 (西4-1)

- ひび割れ幅は最大0.2mmであった。
- リバウトハンマーによる推定強度は設計基準強度22.1N/mm²を上回った。

No.	幅(mm)	塗膜面への表出
①	0.20	無
②	0.10	無
③	0.12	無
④	0.20	無
⑤	0.20	無
⑥	0.10	無

No.	リバウトハンマー推定強度(N/mm ²)
I	35.7

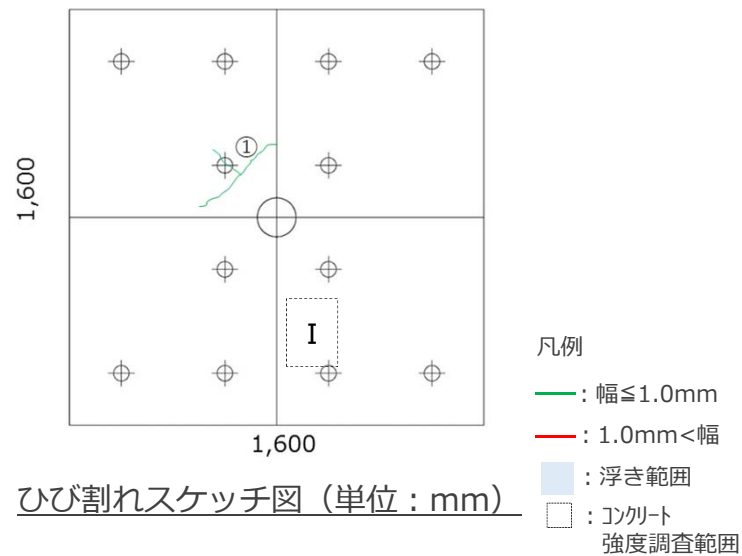
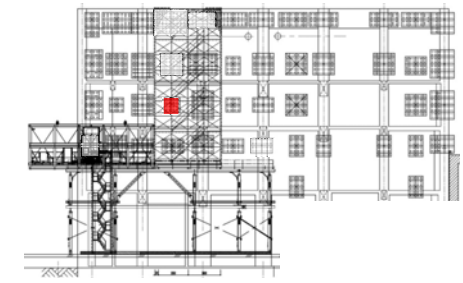
■ 西面の調査結果 (西3-1)

- ひび割れ幅は最大0.1mmであった。
- リバウトハンマーによる推定強度は設計基準強度22.1N/mm²を上回った。

No.	幅(mm)	塗膜面への表出
①	0.10	無

No.	リバウトハンマー推定強度(N/mm ²)
I	39.2

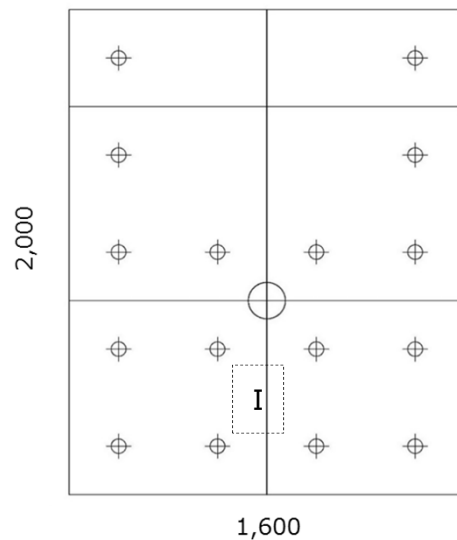
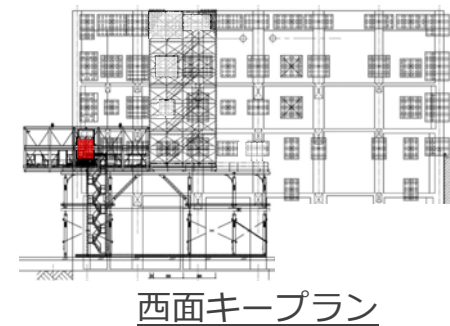
■ 西面の調査結果 (西2-1)

- ひび割れは認められなかった。
- リバウトハンマによる推定強度は設計基準強度 22.1N/mm^2 を上回った。

No.	リバウトハンマ-推定強度(N/mm ²)
I	36.3

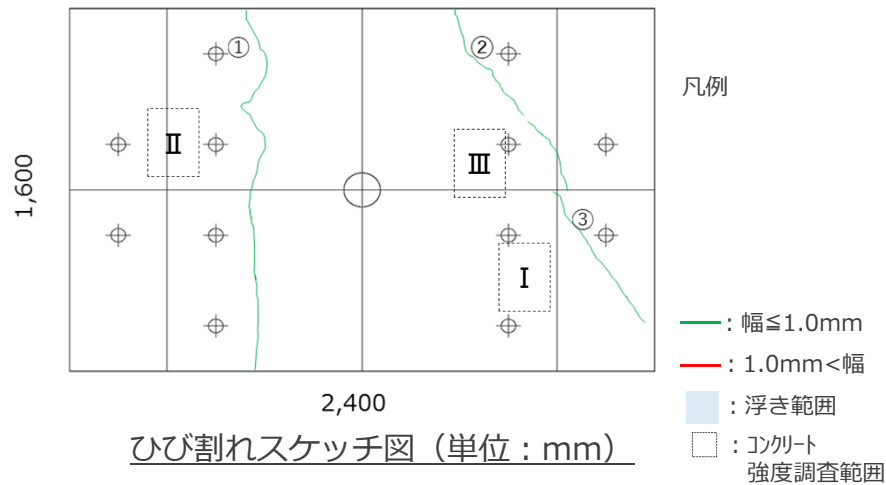
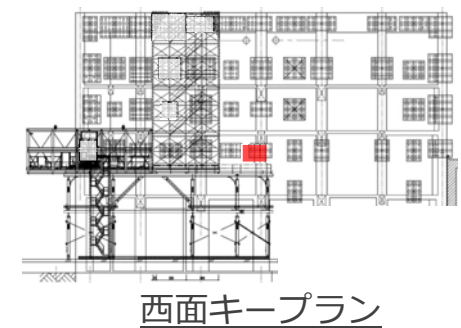
■ 西面の調査結果 (西2-2)

- ひび割れ幅は最大0.35mmであった。
- リバウトハンマーによる推定強度は設計基準強度22.1N/mm²を上回った。

No.	幅(mm)	塗膜面への表出
①	0.20	無
②	0.20	無
③	0.35	無

No.	コンクリートコア強度 (N/mm ²)		リバウトハンマー-推定強度 (N/mm ²)	
I	35.4	平均 31.7	40.9	平均 38.8
II	27.4		38.3	
III	32.5		37.3

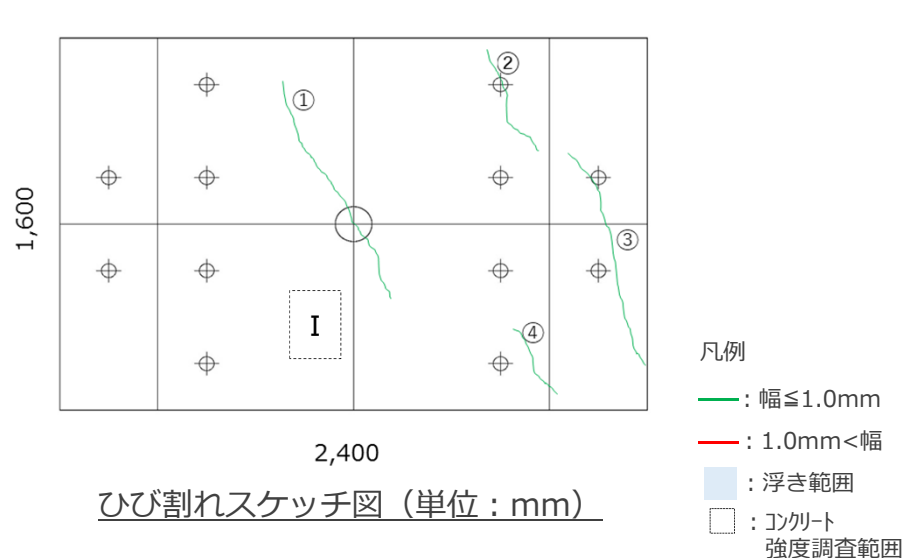
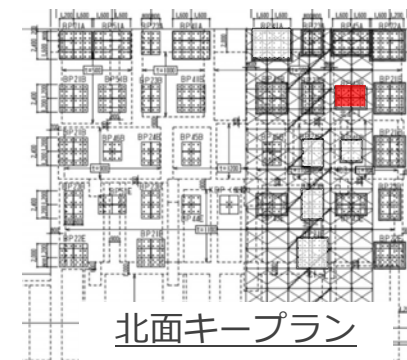
■ 北面の調査結果 (北4-1)

- ひび割れ幅は最大0.2mmであった。
- リバウトハンマーによる推定強度は設計基準強度22.1N/mm²を上回った。

No.	幅(mm)	塗膜面への表出
①	0.15	無
②	0.20	無
③	0.10	無
④	0.10	無

No.	リバウトハンマー-推定強度(N/mm ²)
I	39.0

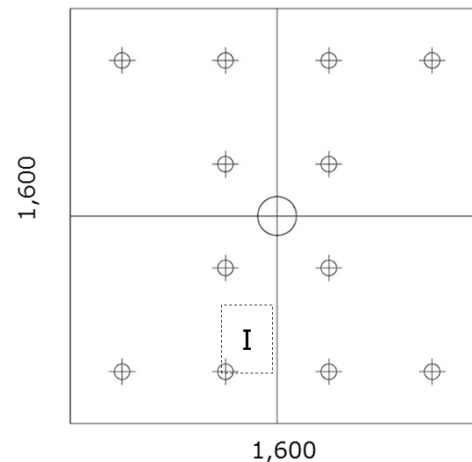
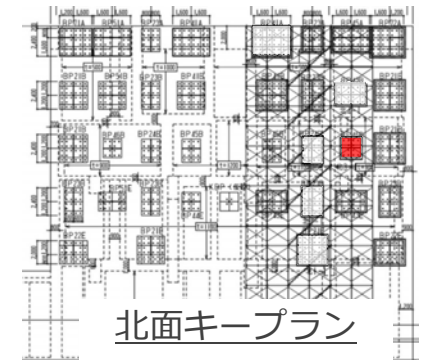
■ 北面の調査結果 (北3-1)

- ひび割れは認められなかった。
- リバウトハンマーによる推定強度は設計基準強度22.1N/mm²を上回った。

No.	リバウトハンマー推定強度(N/mm ²)
I	39.7

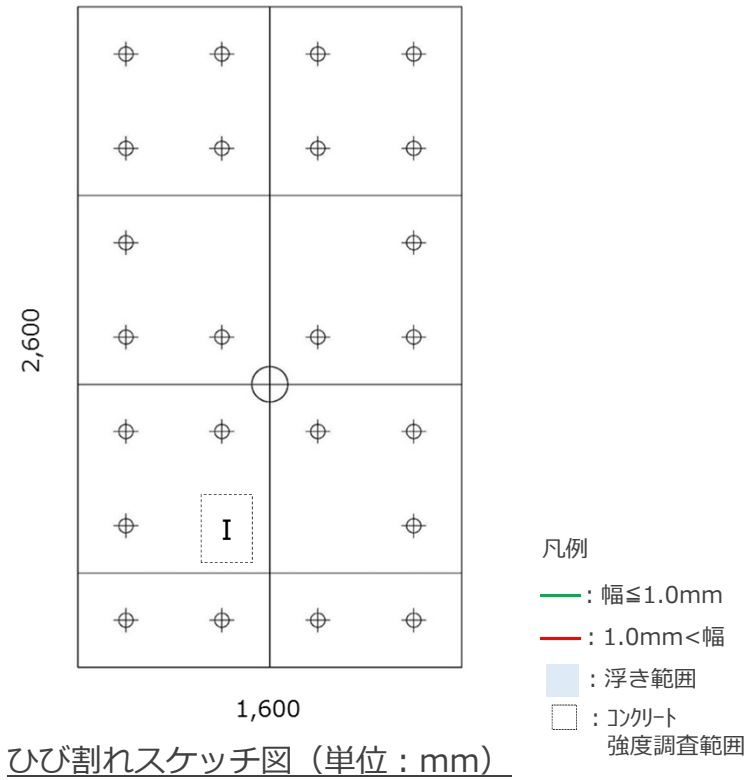
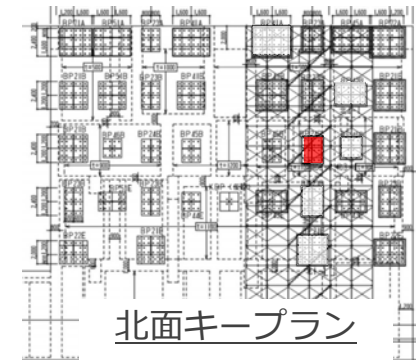
■ 北面の調査結果 (北3-2)

- ひび割れは認められなかった。
- リバウトハンマーによる推定強度は設計基準強度22.1N/mm²を上回った。

No.	リバウトハンマー-推定強度(N/mm ²)
I	38.6

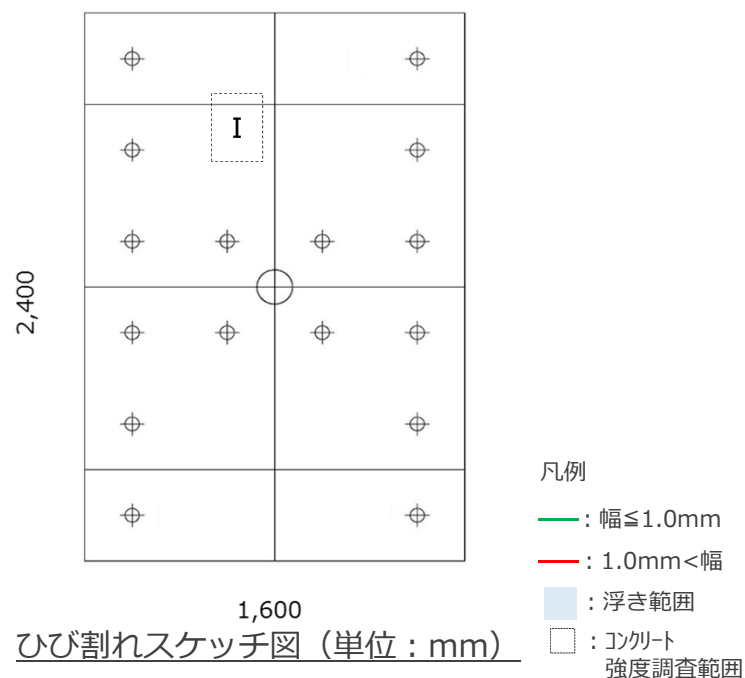
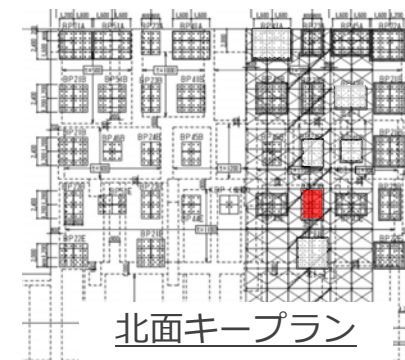
■ 北面の調査結果 (北2-1)

- ひび割れは認められなかった。
- リバウトハンマーによる推定強度は設計基準強度 22.1N/mm^2 を上回った。

No.	リバウトハンマー-推定強度(N/mm ²)
I	38.1

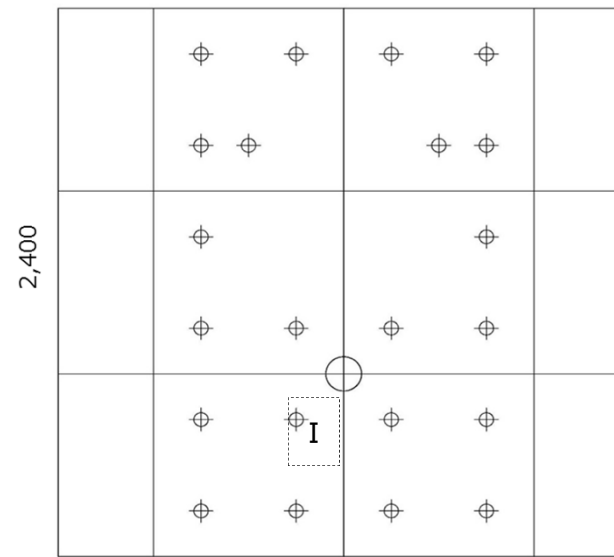
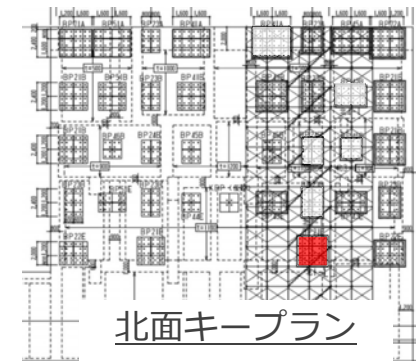
■ 北面の調査結果 (北1-1)

- ひび割れは認められなかった。
- リバウトハンマーによる推定強度は設計基準強度22.1N/mm²を上回った。

No.	リバウトハンマー-推定強度(N/mm ²)
I	40.7

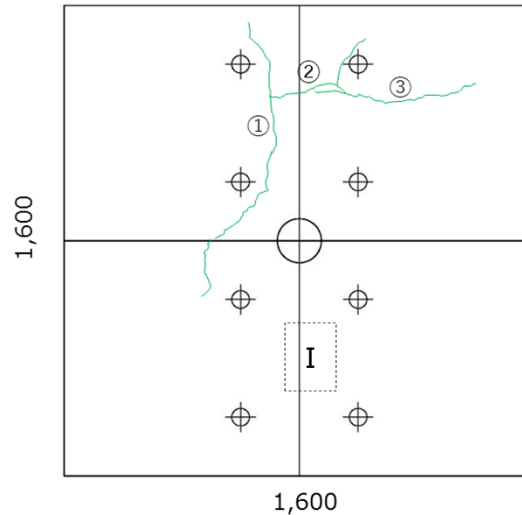
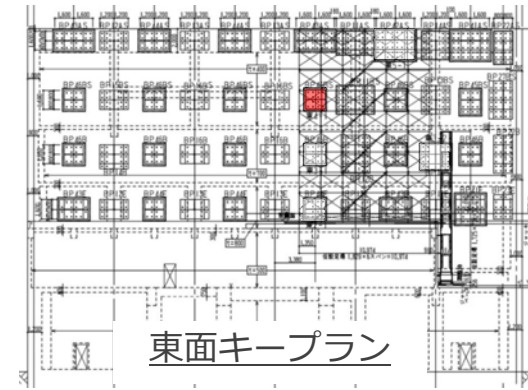
■ 東面の調査結果 (東4-1)

- ひび割れ幅は最大0.25mmであった。
- リバウトハンマーによる推定強度は設計基準強度22.1N/mm²を上回った。

No.	幅(mm)	塗膜面への表出
①	0.10	無
②	0.25	無
③	0.20	無

No.	リバウトハンマー推定強度(N/mm ²)
I	37.1

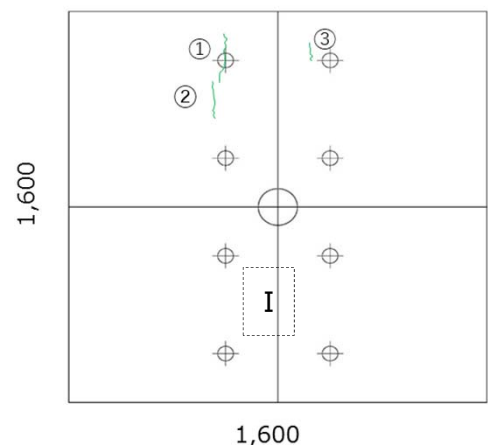
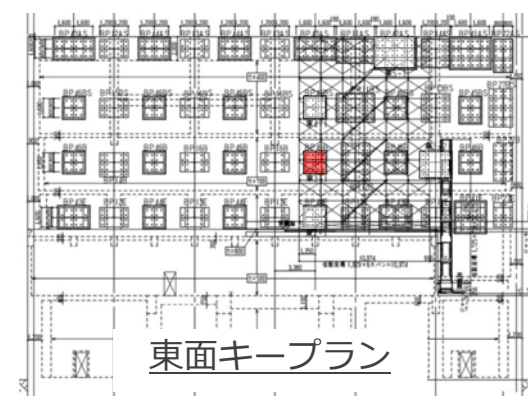
■ 東面の調査結果 (東3-1)

- ひび割れ幅は最大0.35mmであった。
- リバウトハンマーによる推定強度は設計基準強度22.1N/mm²を上回った。

No.	幅(mm)	塗膜面への表出
①	0.35	無
②	0.10	無
③	0.10	無

No.	リバウトハンマー推定強度(N/mm ²)
I	38.3

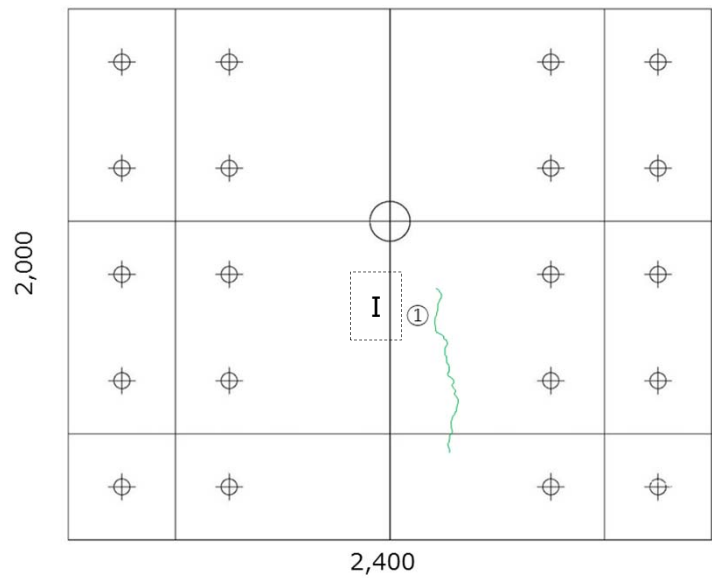
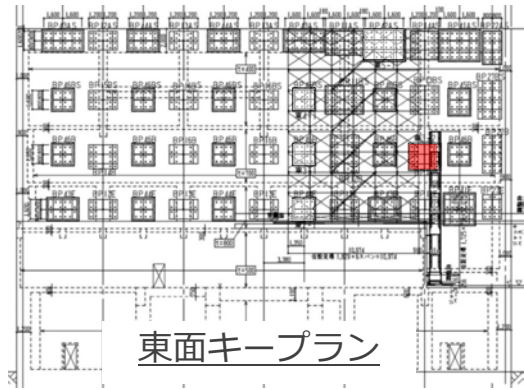
■ 東面の調査結果 (東3-2)

- ひび割れ幅は最大0.20mmであった。
- リバウトハンマーによる推定強度は設計基準強度22.1N/mm²を上回った。

No.	幅(mm)	塗膜面への表出
①	0.20	無

No.	リバウトハンマー-推定強度(N/mm ²)
I	39.6

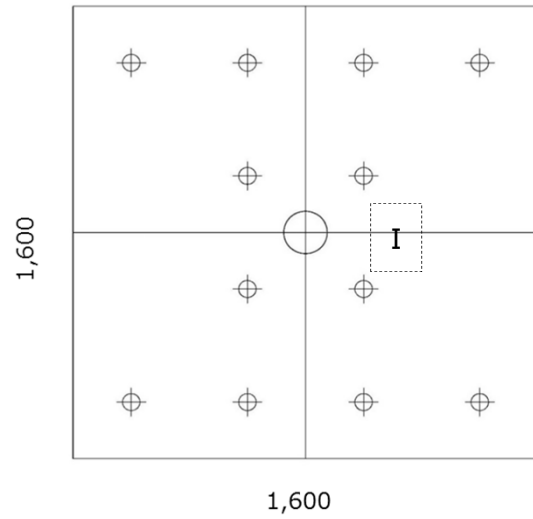
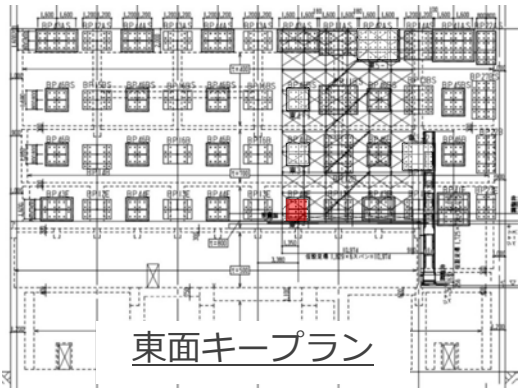
■ 東面の調査結果 (東2-1)

- ひび割れは認められなかった。
- リバウトハンマーによる推定強度は設計基準強度 22.1N/mm^2 を上回った。

No.	リバウトハンマー推定強度(N/mm ²)
I	39.9
