# 福島第一原子力発電所 プラント関連パラメータ

2022年4月27日

# (参考) 地震後の状況を踏まえた設備の健全性評価

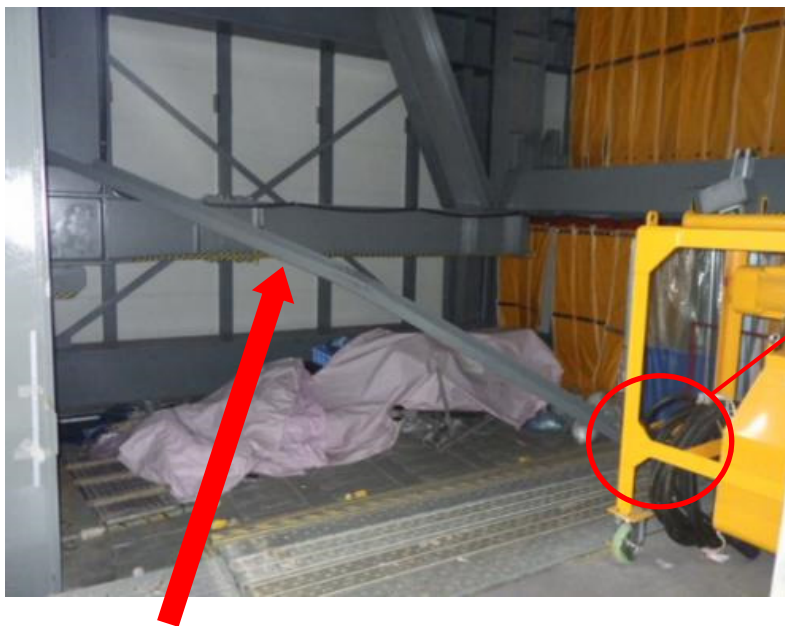
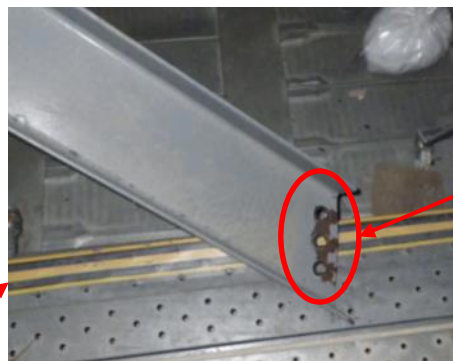
概要：外壁取り付け用の鉄骨の補助部材が落下していること確認（構造上主要な柱・梁部材でない）  
接合部のボルトが破断したことにより落下したものと推定  
なお、ボルトに有意な腐食は確認されていない

梁のような鉄鋼の仕様  
長さ約5.6m、幅約25cm、高さ約10cm  
厚み約10～13mm、重さ約200kg

対応：建屋カバーへの影響はないことを確認

二次的な災害防止の観点から、当該部材付近を立入禁止措置（作業安全を確保）実施  
今後、当該部材の取り換えを行う

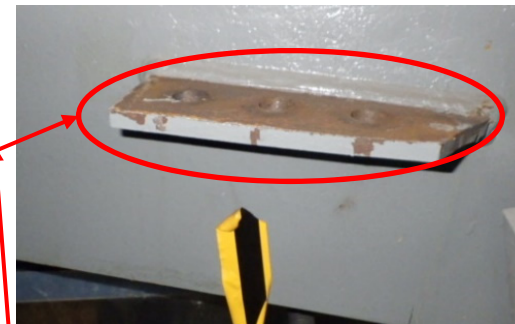
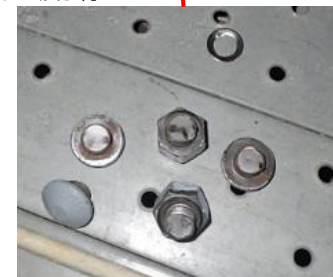
接合部のボルトが破断

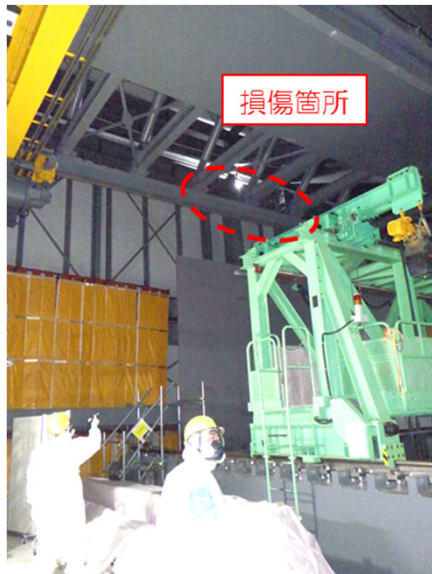
- 概要：
- ・ 4号機原子炉建屋カバー北側で外壁の隙間を確認
  - ・ 3月16日地震により外壁を取り付ける支持部材が一部損傷したと推定（ただし、主要構造部材ではないため、カバー架構の耐震性には影響はない）
  - ・ 上記影響により、出入口扉の開閉ができなくなった

【写真①】 損傷を確認した外壁  
(内側から撮影)

- 対応：
- ・ 二次的な災害防止の観点から、カバー内部北側エリアの立入禁止措置を実施
  - ・ 出入口扉の修理を実施
  - ・ 損傷箇所の復旧方法について検討中

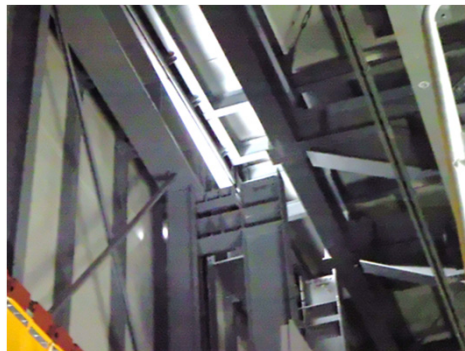
【写真②】 損傷部拡大

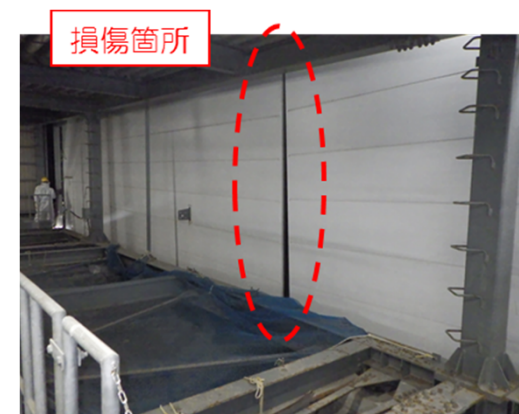
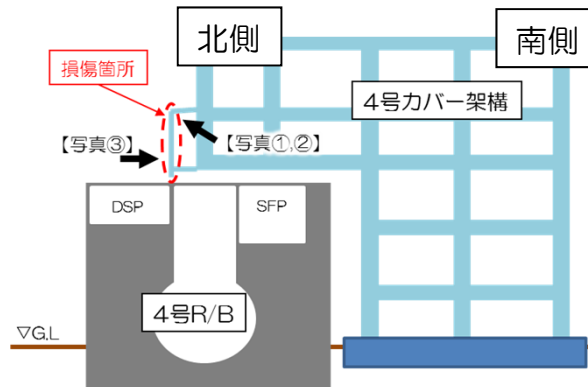
【写真③】 損傷を確認した外壁  
(外側から撮影)

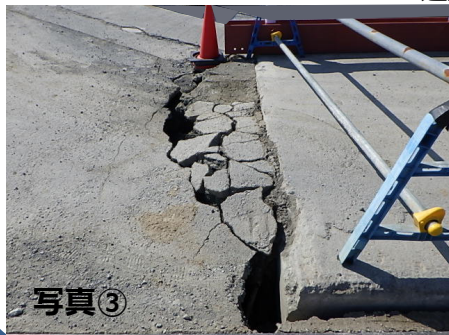
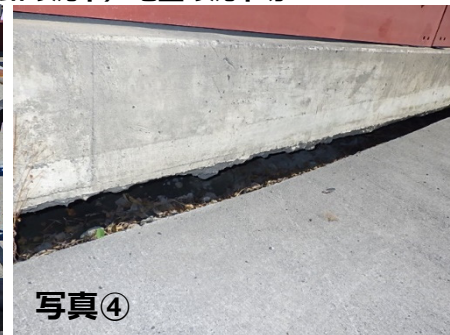
### 2) 5号機南側斜路

### 道路の沈下／地盤の沈下等

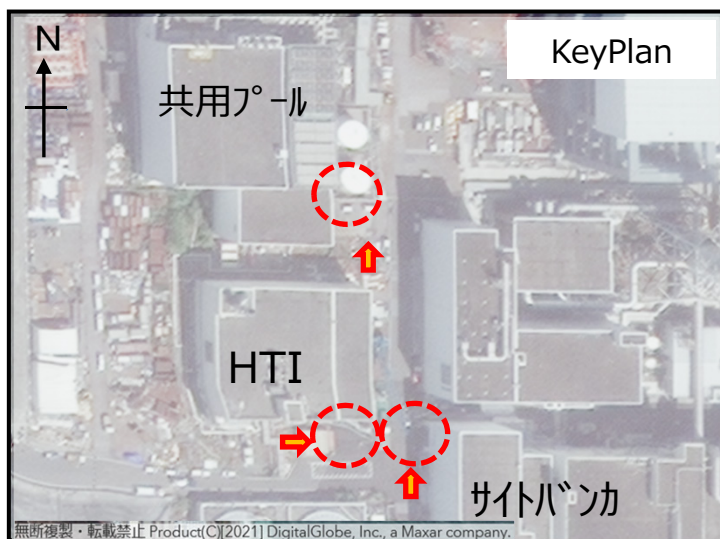
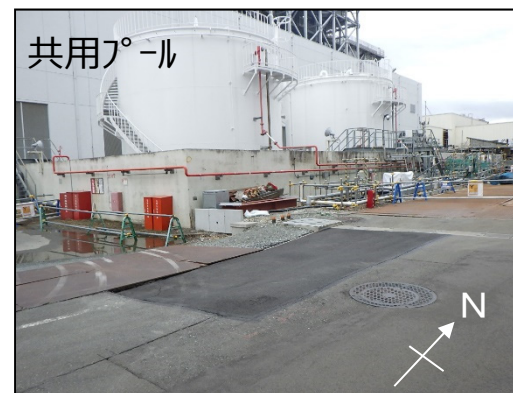
概要：高温焼却炉建屋（HTI）建屋周辺の入口前道路に沈下と亀裂を確認

共用プール建屋大物搬入口前道路状況

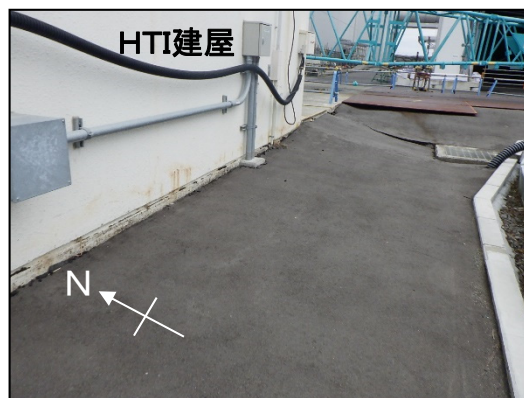
HTI建屋南側沈下状況

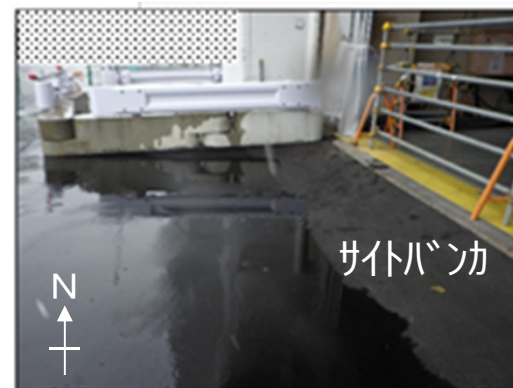
サイトバンク建屋大物搬入口状況

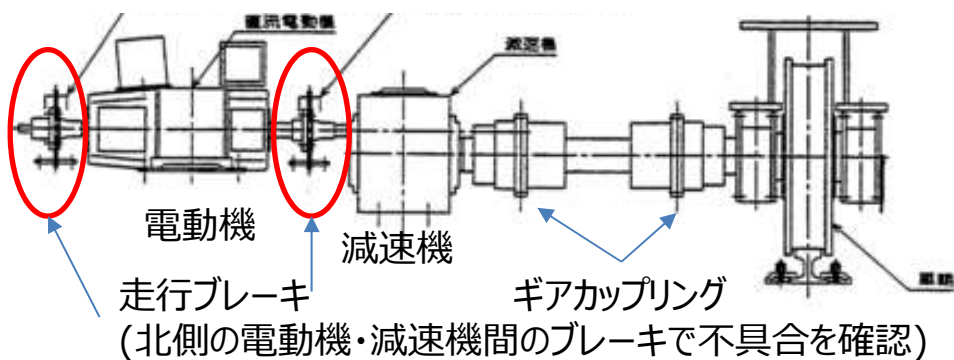
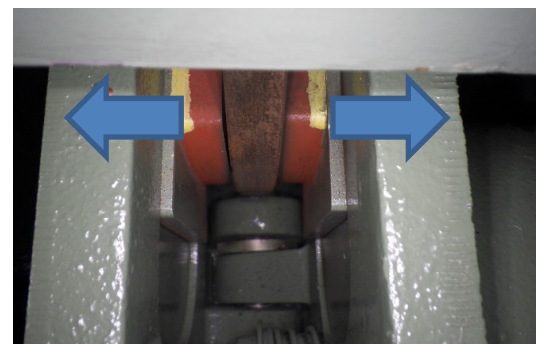
- 調査により走行ブレーキ 4 か所中 1 か所が解除されず、ディスクの回転が制動されていたため走行不能になっていたことが判明
- ブレーキや減速機の位置ずれが生じ、ディスクとパッドが強く接触していたことが原因。減速機の位置調整、ディスクとパッドのすき間調整を行い、正常に動作することを確認

通常、運転信号で電磁ブレーキがディスクから矢印方向に離れるが、動作しない状態であった

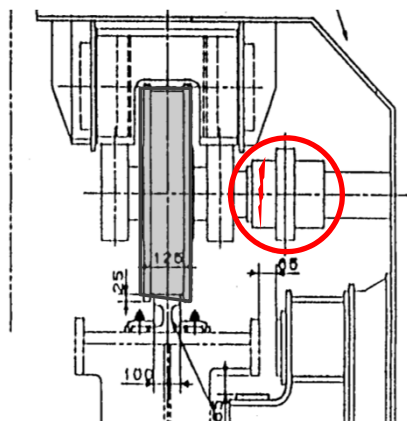
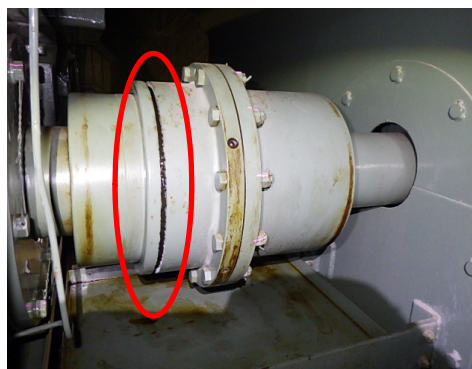
ギアカップリングカバー損傷部

### ②ギアカップリングカバーの損傷：予備品への交換を実施

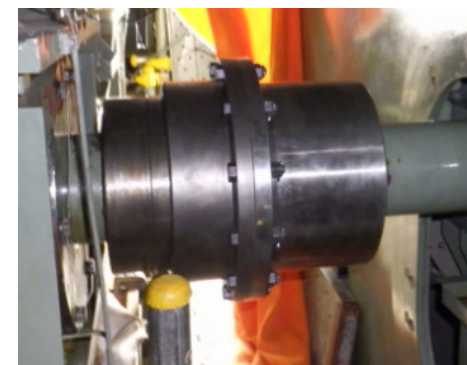
ギアカップリング交換後(塗装前)

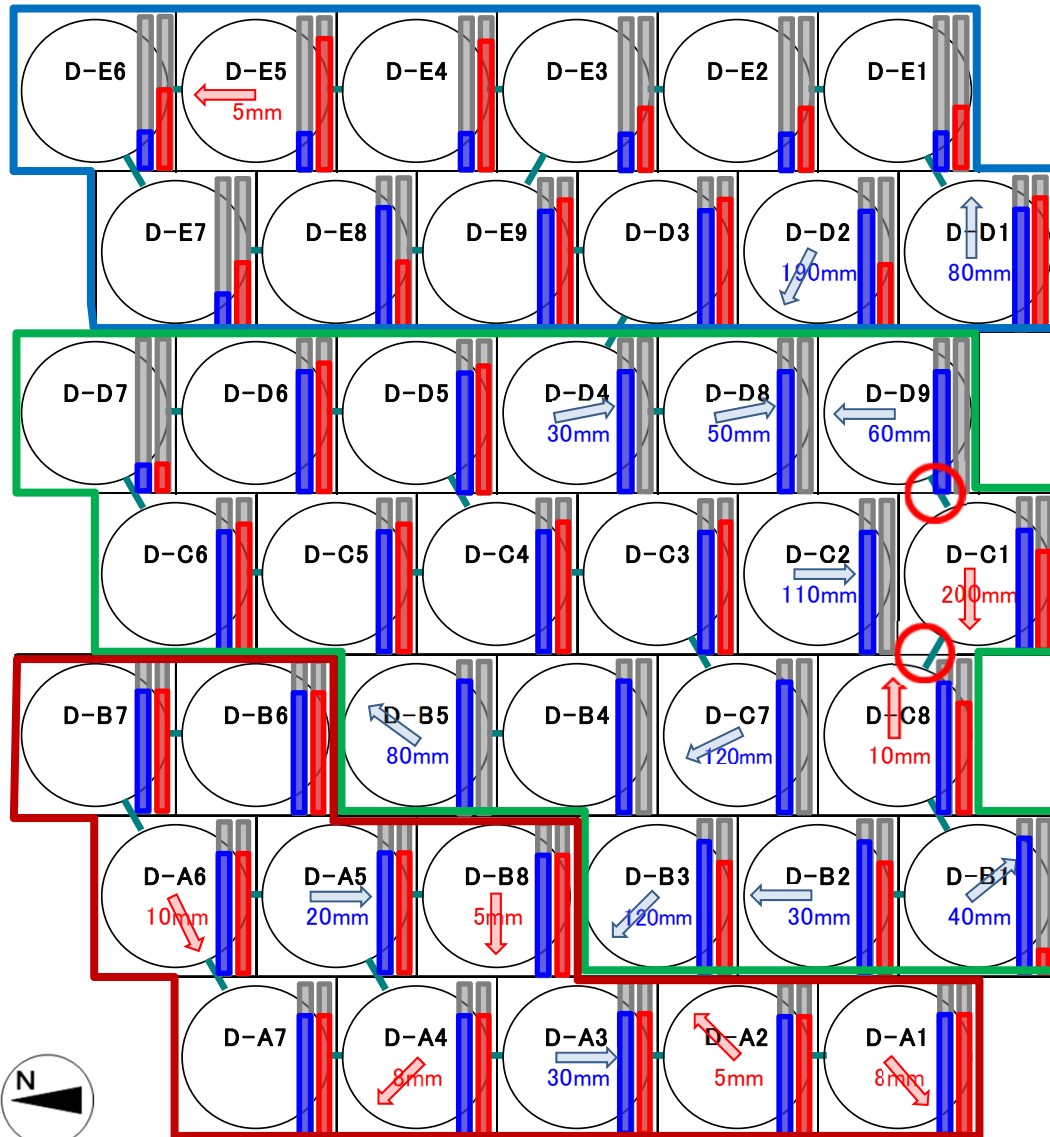
- 昨年と今年の地震で位置ずれしたタンクは一致していない
- 水位が低いタンクは位置ずれが確認されていない
