1号機 PCV内部調査の状況について

2022年4月27日

2号機 PCV内部調査・試験的取り出し作業の準備状況

1号機及び2号機非常用ガス処理系配管一部撤去の対応状況について

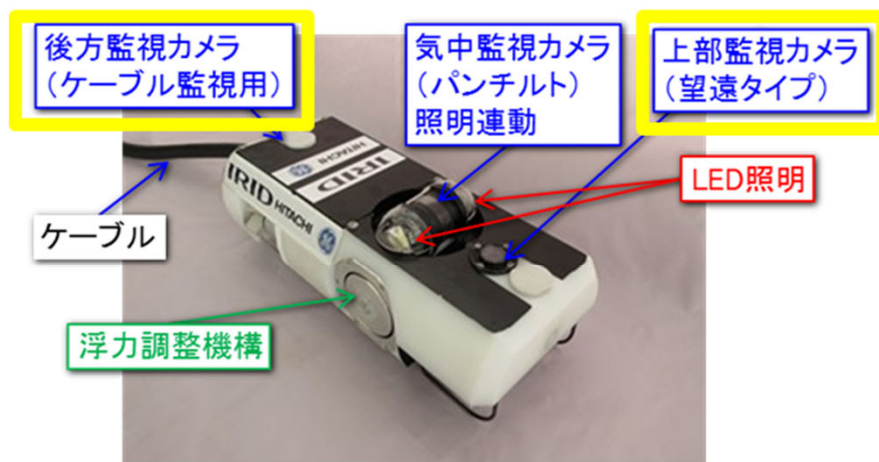
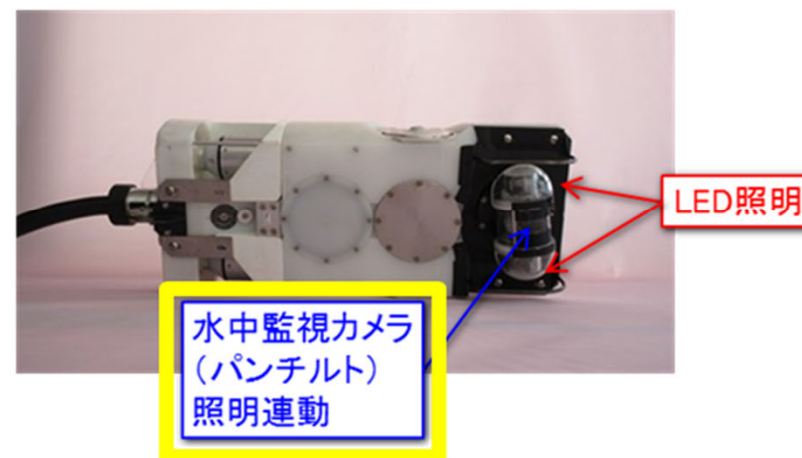
- 3月14日からROV-A2によるペDESTアル外周の詳細目視調査を開始
- 3月16日、福島県沖を震源とする地震影響と考えられるPCV水位の低下が確認されたことから、調査を一時中断
- 3月23日以降、原子炉注水流量の変更操作を継続して実施し、調査に必要な水位確保を目指したが、3月29日時点において水中ROVのカメラに映像不良（浸水によるものと推定）を確認したことから調査を中断
- 4月15日にかけて、浸水したROV-A2の原因調査と並行し、予備機への交換作業を実施
- 現在、調査再開に向けて必要なPCV水位を安定的に確保できるよう調整中であり、水位の確保状況を確認できた上で調査を再開する計画

□ : 映像不良を確認したカメラ

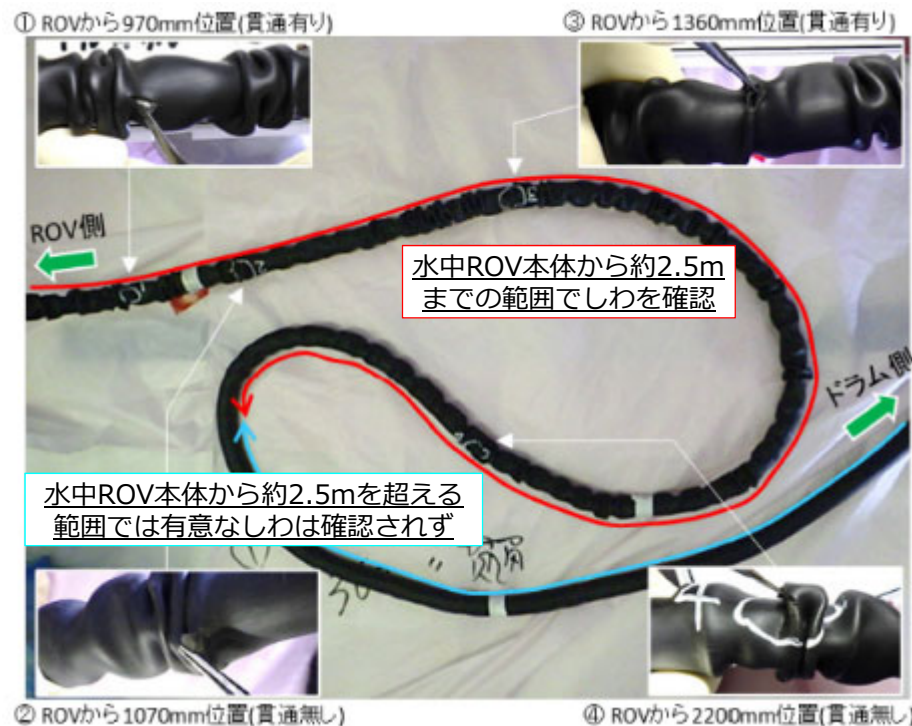
写真1.ケーブル被覆のしわの状況

- 水中ROV-A2本体：損傷は確認されなかった（外観目視点検、漏えい確認）
- 水中ROV-A2のケーブル（外観目視点検、漏えい確認）：
 - 水中ROV-A2本体から約2.5mまでの範囲のケーブル被覆にしわが多く発生
 - ケーブル被覆のしわの範囲内に損傷4箇所を確認，うち2箇所が被覆を貫通
- 調査（遊泳）中の状況（動画映像確認）：
 - ジェットデフレクター※3G付近のL型サポート※4にケーブルが掛かる

- ① 水中ROV-A2の巻き上げ作業*に伴い、水中ROV-A2のケーブル被覆が、ピンチローラーでしごかれることにより、ケーブル被覆にしわが発生し、巻き上げ作業を繰り返すことで、しわが水中ROV-A2本体側に集約
- ② ケーブル被覆のしわが、調査時、ジェットデフレクターG付近にあるL型サポートに掛かり、ケーブル被覆が損傷（貫通）し、ケーブル被覆内に水が浸入
- ③ 3月16日の地震以降に実施した、一時的な水中ROV-A2の巻き上げ作業やPCV水位確認作業にあたり、水中ROV-A2が垂直（吊り下ろし）姿勢となり、この際、ケーブル被覆内に浸入していた水が、ケーブル被覆内を伝い、水中ROV-A2（カメラ）に至った

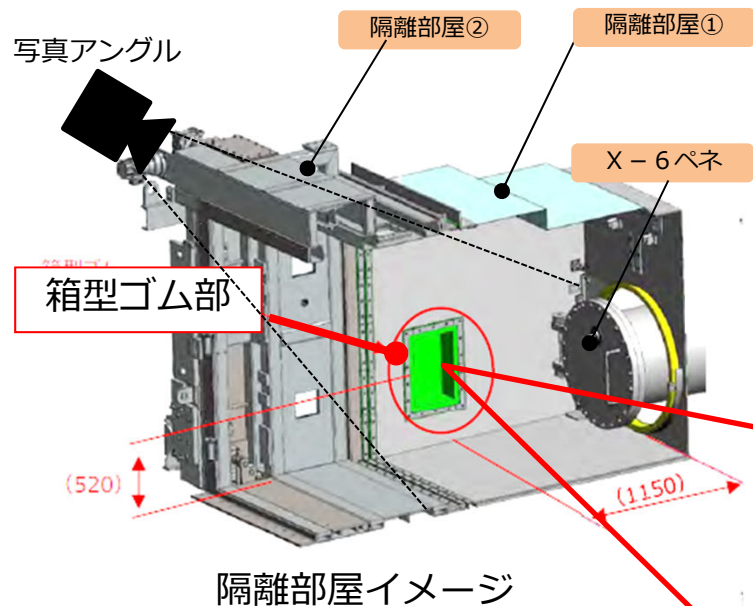
- X-6ペネ開放前の準備作業として、隔離部屋①、②を設置し、据え付け状態の確認を実施
加圧したところ圧力の低下を確認
- 原因調査をしたところ、X-6ペネハッチ開放時にペネフランジ把手を収納する箱型ゴム部に損傷を確認

箱型ゴム部寸法：約30×45×12cm
材質：EPDM

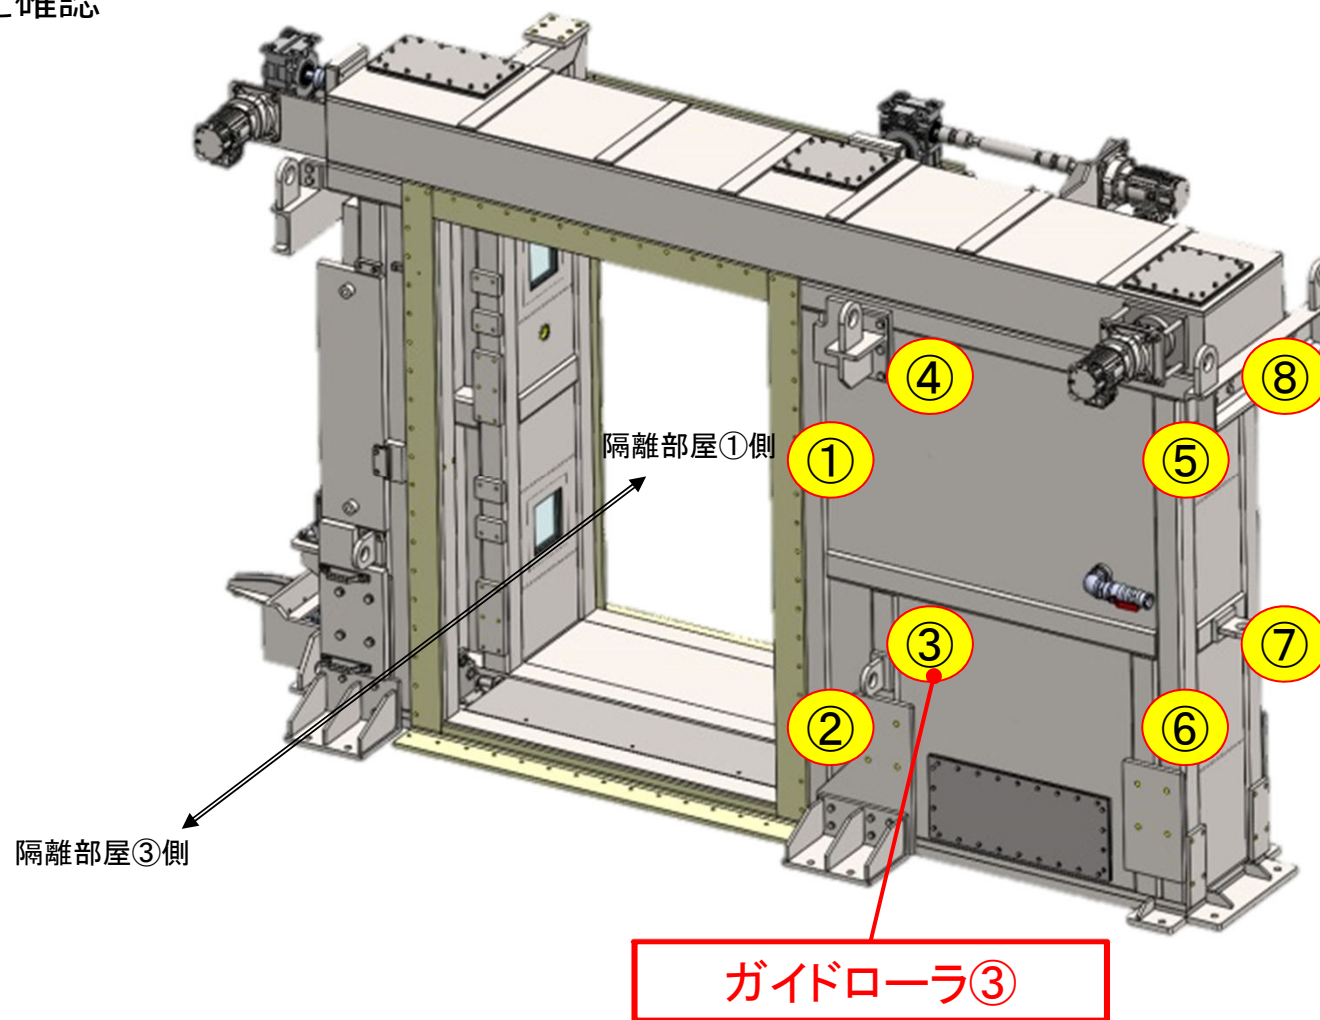
- 隔離部屋の遮へい扉を開閉した際、動作不良を確認
- 調査の結果、遮へい扉開閉時に発生する遮へい扉の振れを防止するガイドローラの一部に変形および緩みを確認

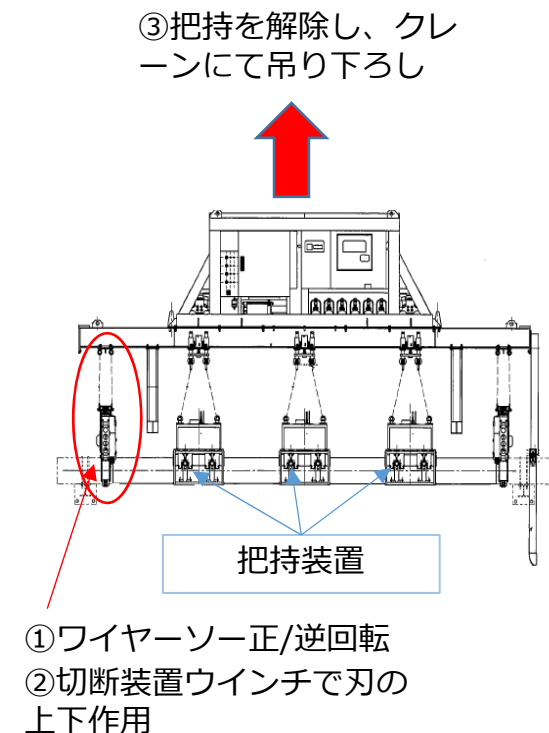
図3：吊り天秤概要

【事象概要】

- 3月27日 SGTS配管を切断時にワイヤーソーの刃が配管に噛み込み停止した。
- ワイヤーソーの正/逆回転、切断装置付帯ウインチで刃の上下作用により噛み込み解消を試みたが、解消しないことから切断装置の把持状態を解除し、クレーンにて切断装置の吊り下ろし作業を完了した。

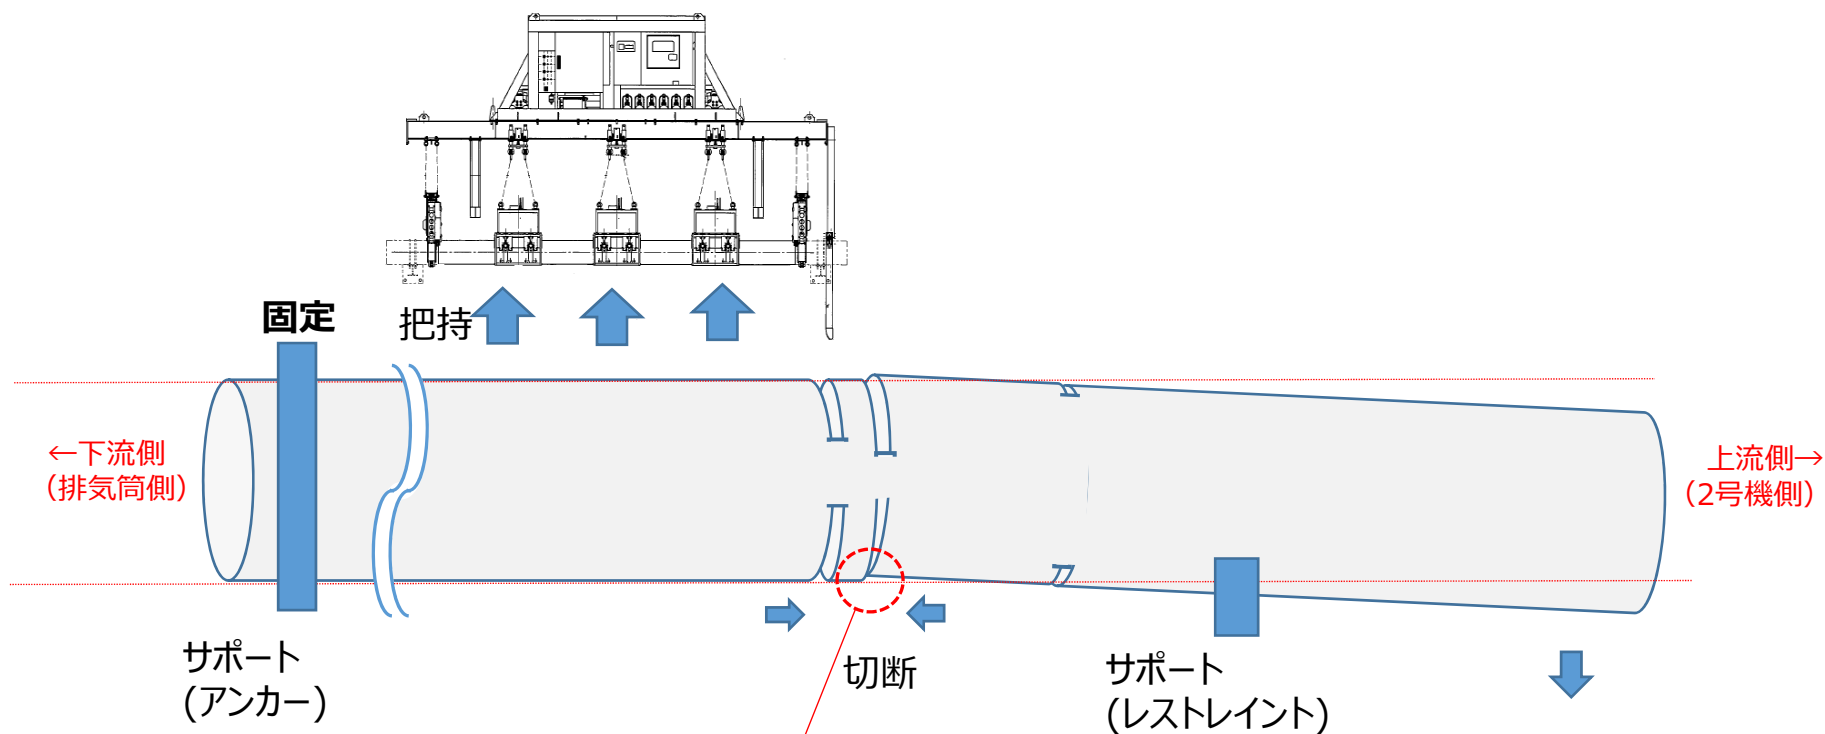
- 切断時に、切断対象配管の上流側（2号機側）の配管が自重により沈み込むことで、切断面に圧縮力が加わり、ワイヤーソーの噛み込みが発生した可能性が高いと推定。

切断残存部に掛かる圧縮荷重は、約1.1～1.4 t と推定している。

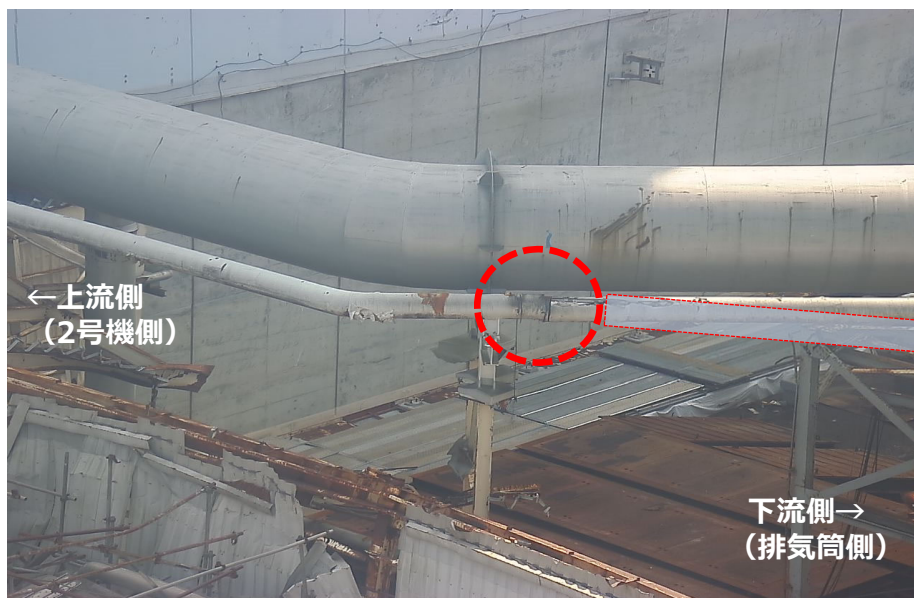
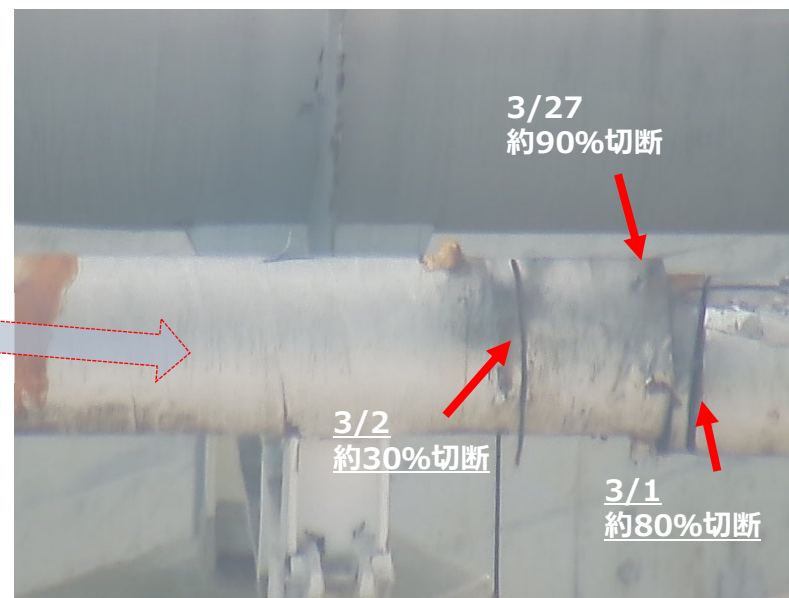
1号タービン建屋屋上から撮影

- 4月19日、現場調査の一環として、SGTS配管の状況を確認することを目的に、当該配管の写真撮影を行いました。その後、撮影した写真の確認を行っていたところ、3月27日の作業において、刃が噛み込み、切断作業を中断した配管部分に歪みを確認しました。
- 4月20日、SGTS配管の歪み拡大防止の観点から、準備が整い次第、SGTS配管をワイヤーで主排気ダクトに固定する処置を講じてまいります。（2022年4月20日 処置を完了した。）
- なお、SGTS配管切断時に切断面からダストが飛散することを防ぐことを目的に、配管内に発泡ウレタンを充填しており、切断面からダストが飛散するリスクはないと判断しておりますが、本日（4月20日）、切断部分の近傍に設置しているダストモニタを用いて、ダスト測定を実施し、バックグラウンドと同程度であることを確認しております。また、周辺ダストモニタやモニタリングポストの指示値に有意な変動がないことを確認しており、環境への影響はありません。
