# 1号機 PCV内部調査の状況について

2022年6月30日

技術研究組合 国際廃炉研究開発機構  
東京電力ホールディングス株式会社

# 1. PCV内部調査の概要

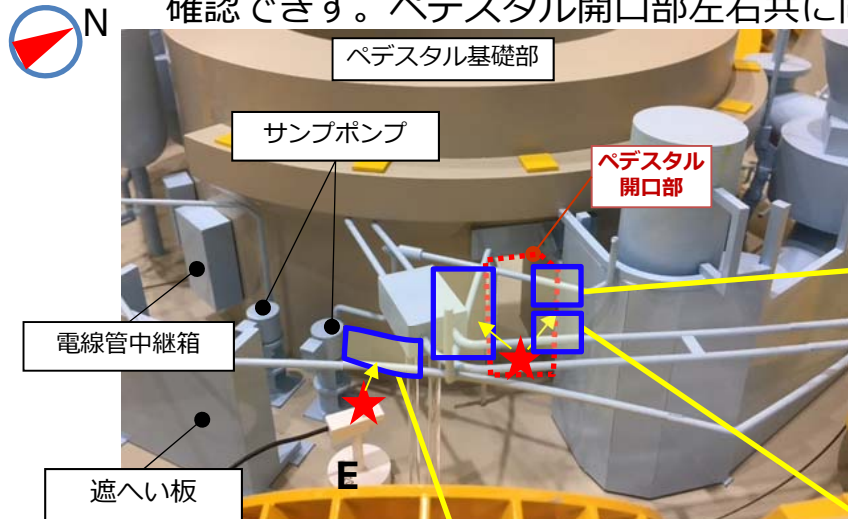
#### ■ ペDESTAL開口部壁面の状態(5月18、19日調査)

- テーブル状の堆積物があり、当該堆積物下部の壁面を確認したところ、コンクリートがなく、鉄筋、インナースカートが露出していることを確認。PCV底部にも堆積物があり、当該堆積物下部の状況は確認できず。ペDESTAL開口部左右共に同様の状態。

写真2.ペDESTAL開口部(右側基礎部)の堆積物より上部の状況

写真1.ペDESTAL基礎部付近の状況

写真3.ペDESTAL開口部(右側基礎部)の堆積物より下部の状況

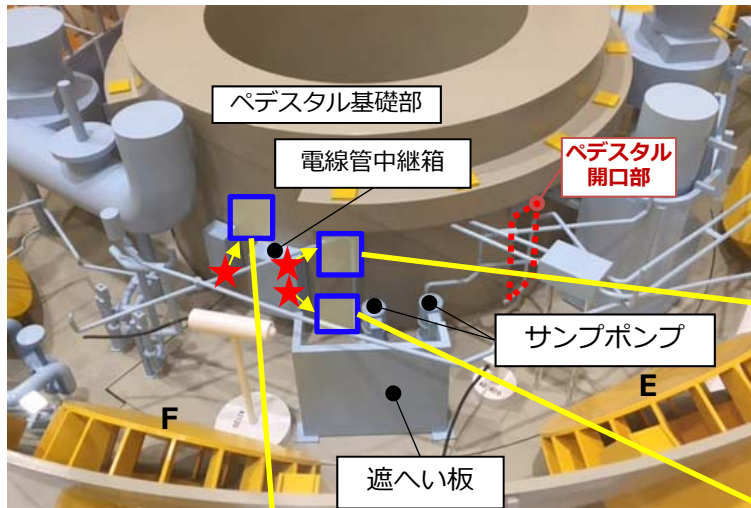
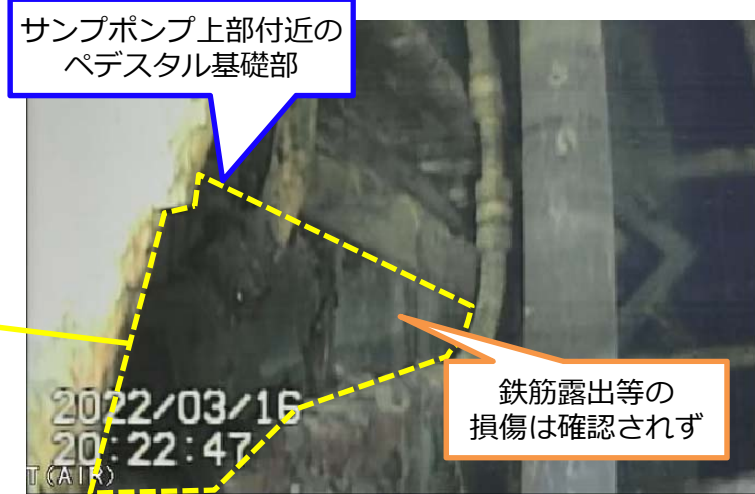
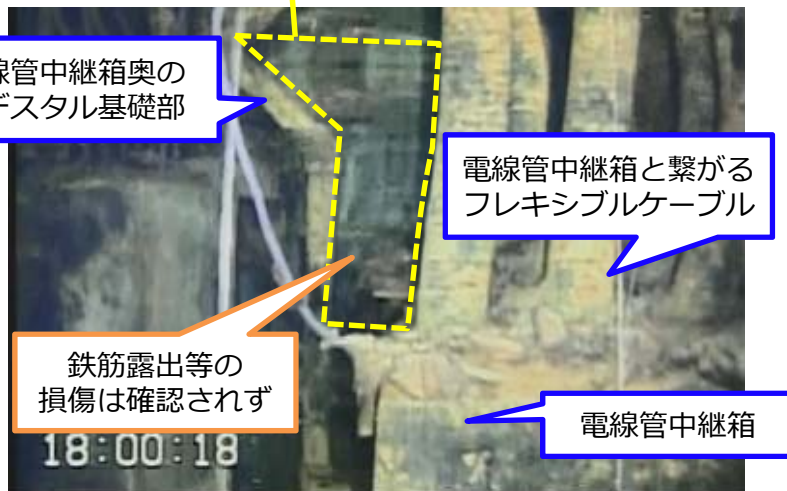
#### ■ 電線管中継箱及びサンプポンプ付近の壁面の状況 (3月16日調査)

- PCV底部に堆積物があり、当該堆積物下部の壁面を確認することができなかったが、目視可能な範囲のペDESTAL壁面に鉄筋等が露出していないことを確認。

写真5. 遮へい板裏ペDESTAL壁面(堆積物上部)

写真4. 中継箱奥ペDESTAL壁面(堆積物上部)

写真6. 遮へい板裏ペDESTAL壁面 (堆積物周辺)

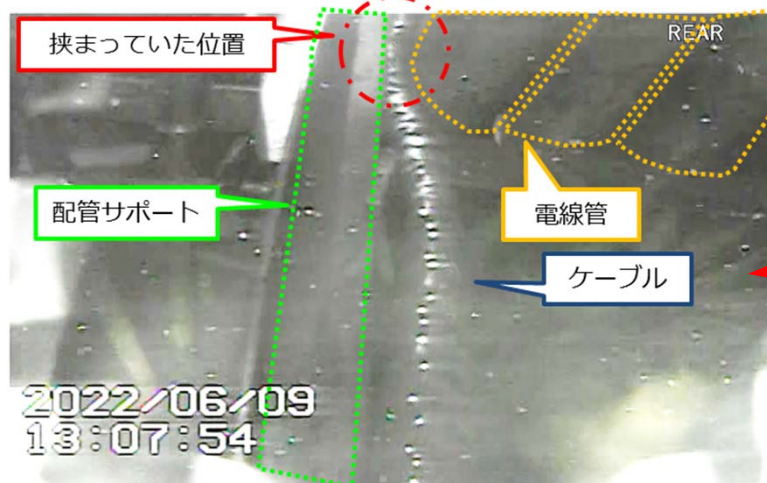
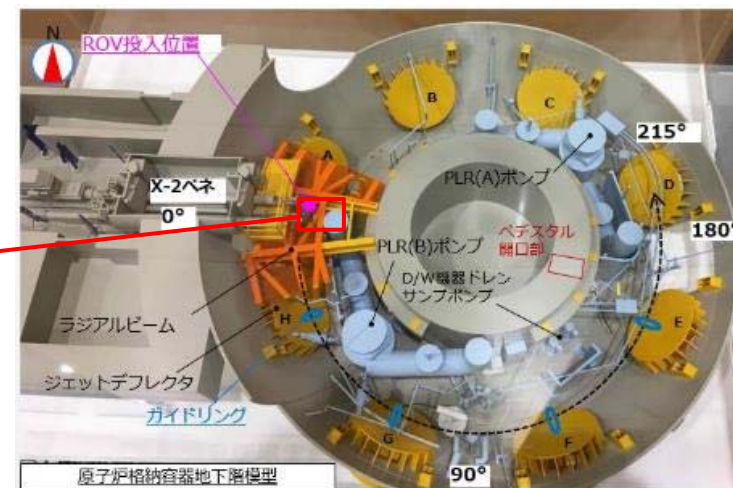
ケーブルが挟まっていた状況(後方カメラ映像)

- 6月7日からROV-Cによる堆積物厚さ測定を開始
- 6月10日に、ROV-CのケーブルがPCV内の電線管と配管サポート部材の間に挟まり、移動範囲が限定的となる事象が発生したが、翌6月11日に予め定めていた手順（図①，②）に則り操作を行うことで挟まりを解消、その後ROV-Cを回収し、調査を完了
- 現在、後半調査に向けたトレーニングを計画しており、トレーニング期間を挟み、準備が整い次第、ROV-Dによる燃料デブリ検知を開始する予定

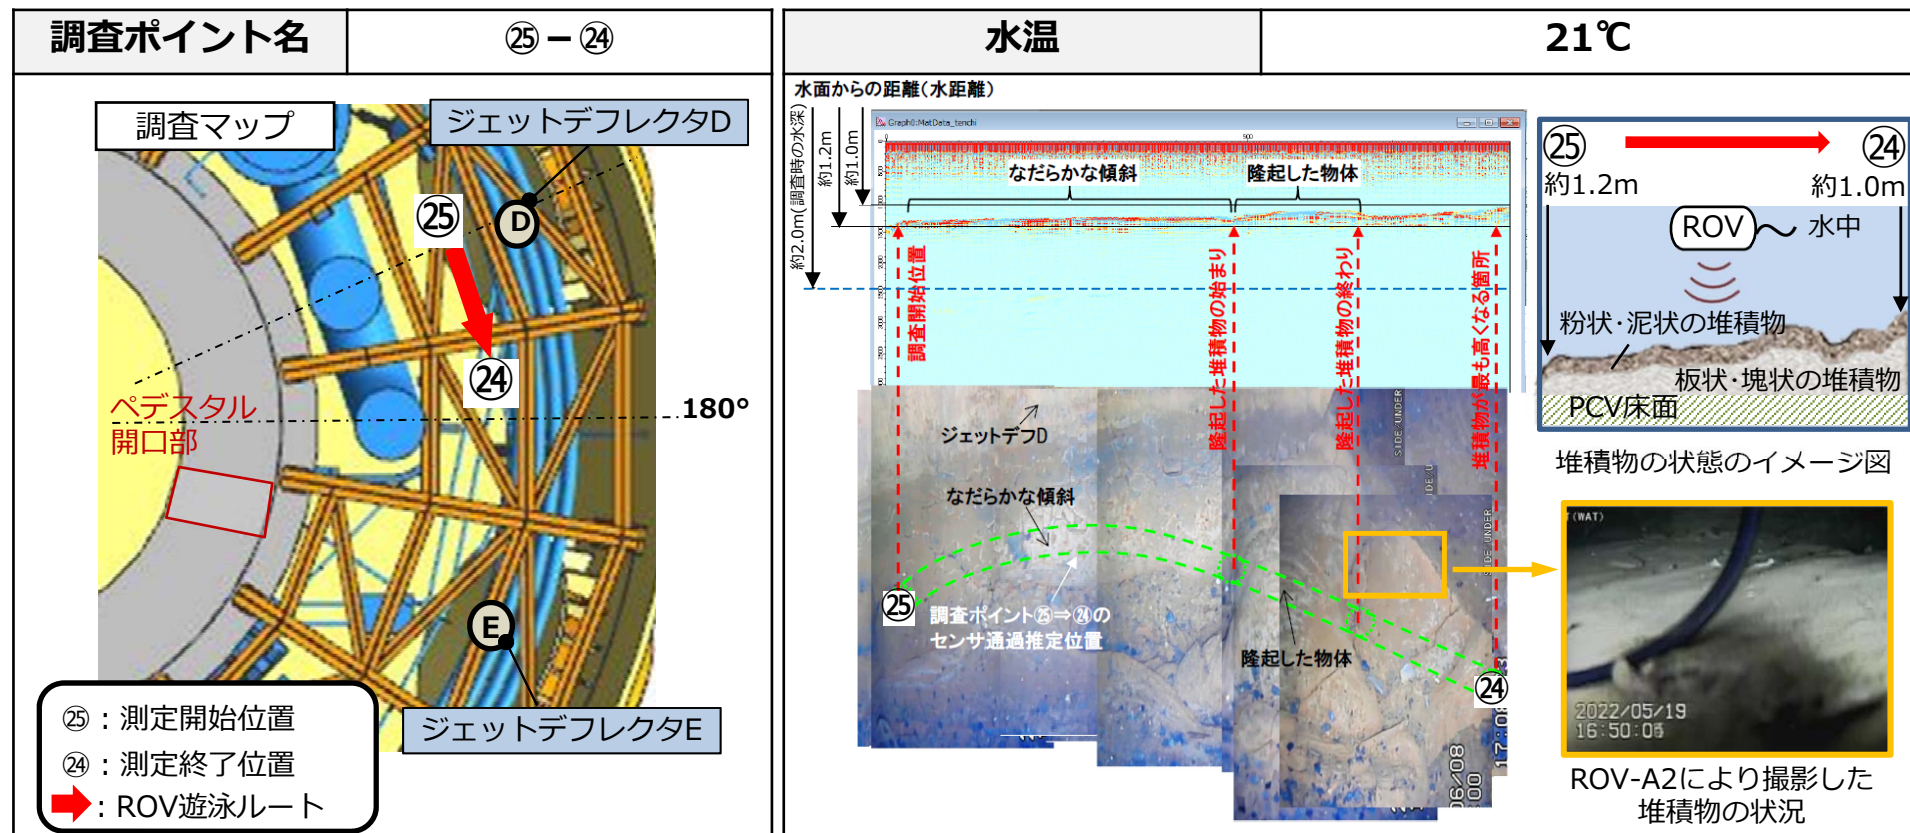
<ジェットデフレクター (D) 付近/㉕ - ㉔の評価結果>

- 水面から堆積物 (粉状・泥状および板状・塊状の堆積物含む) までの距離は約1.0~1.2mと評価
- 測定時におけるPCV水深が約2.0mであったことを踏まえると、堆積物の厚さは約0.8~1.0mと評価
- 堆積物の厚さは、調査ポイント㉕から㉔に向かって増加傾向

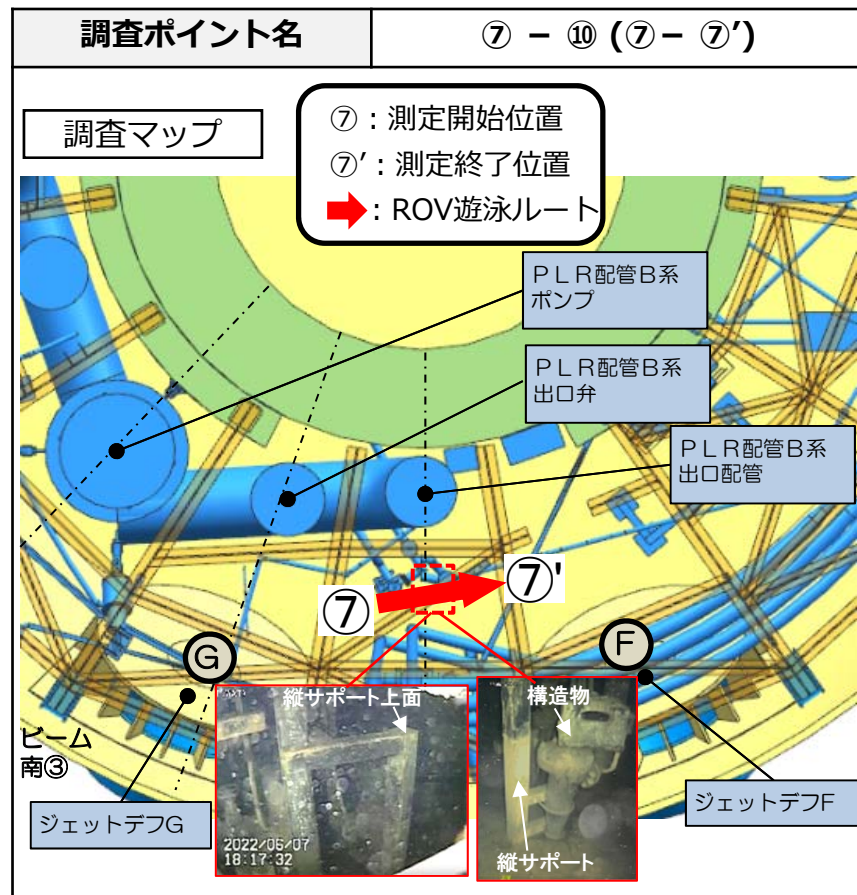
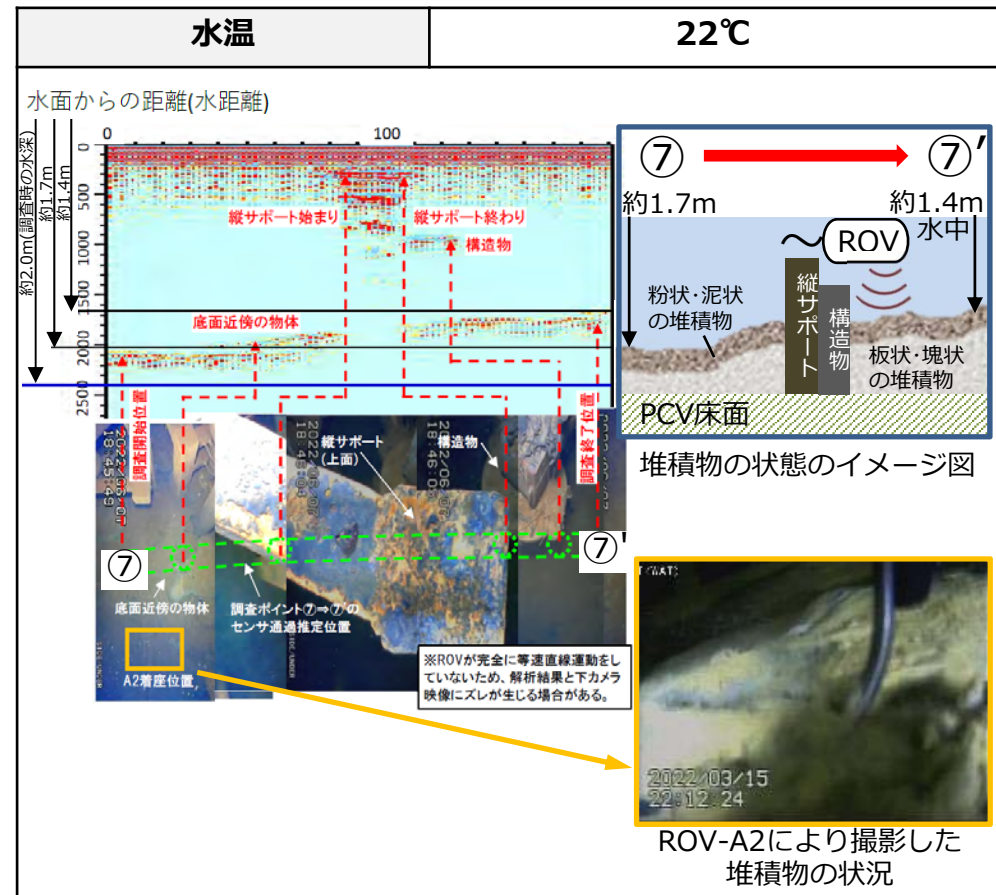
<ジェットデフレクター (G), (F) 付近 / ⑦ - ⑩ (⑦ - ⑦') の評価結果>

- 水面から堆積物 (粉状・泥状および板状・塊状の堆積物含む) までの距離は約1.4~1.7mと評価
- 測定時におけるPCV水深が約2.0mであったことを踏まえると、堆積物の厚さは約0.3~0.6mと評価
- 堆積物の厚さは、調査ポイント⑦から⑦'に向かって増加傾向
- 計測結果に突出した値が確認されたが、カメラ映像から縦サポート、構造物と判明

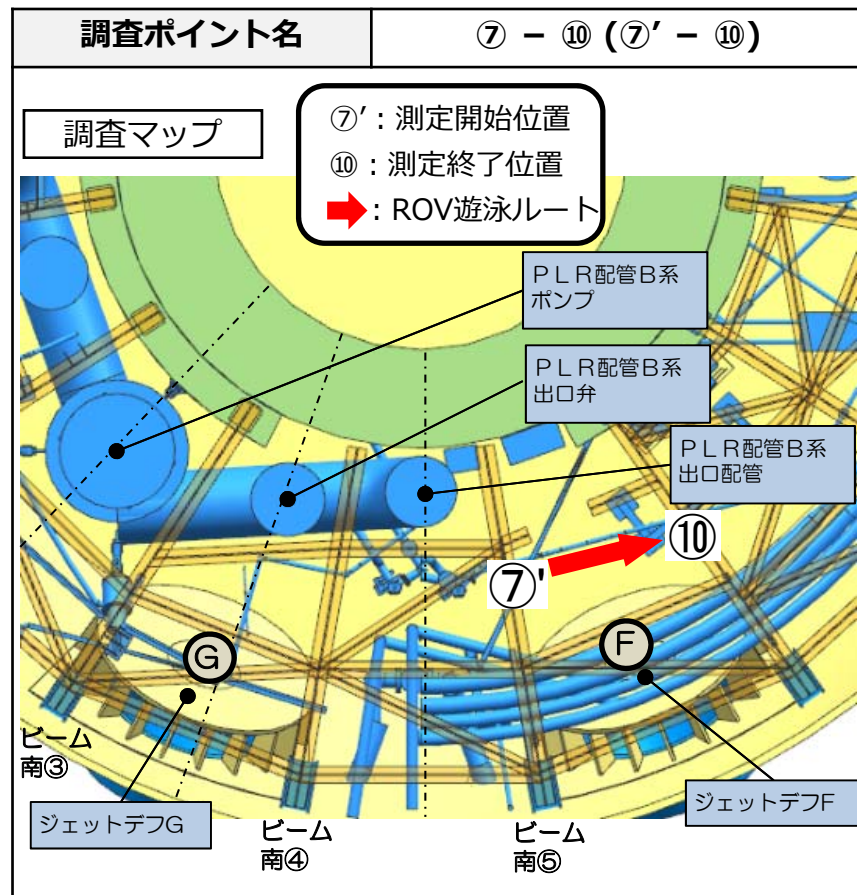
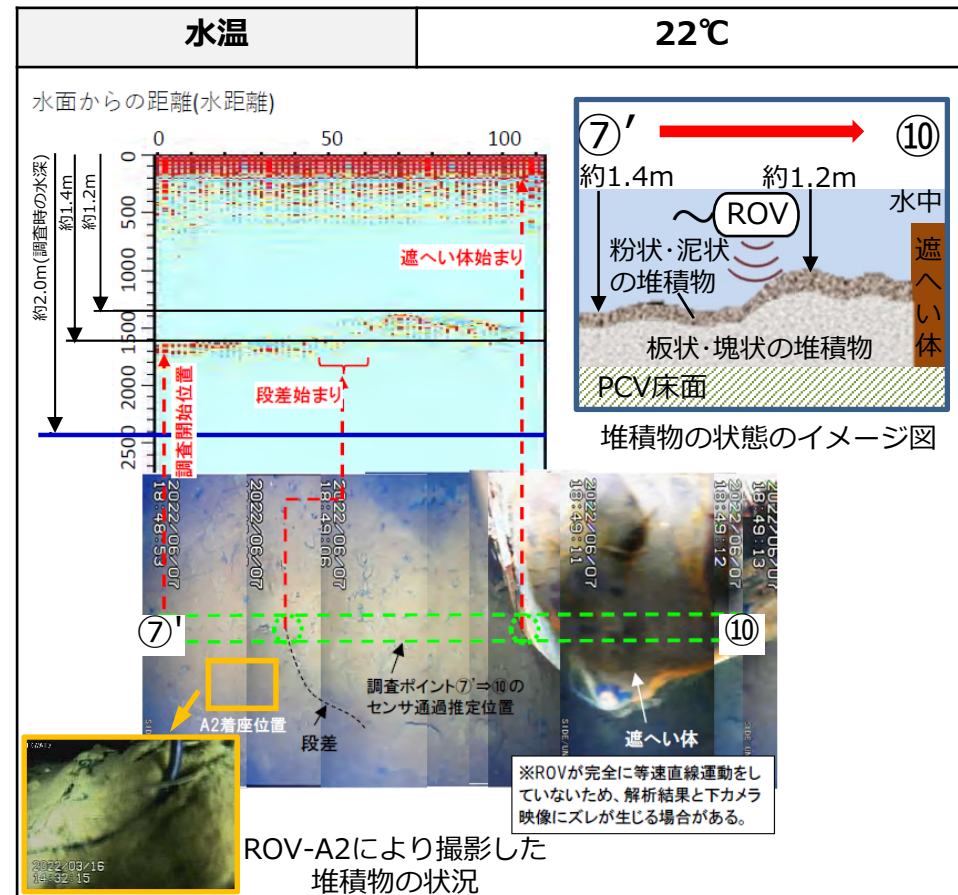
<ジェットデフレクター (F) 付近 / ⑦ - ⑩ (⑦' - ⑩) の評価結果>

- 水面から堆積物 (粉状・泥状および板状・塊状の堆積物含む) までの距離は約1.2~1.4mと評価
- 測定時におけるPCV水深が約2.0mであったことを踏まえると、堆積物の厚さは約0.6~0.8mと評価
- 堆積物の厚さは、調査ポイント⑦'から⑩に向かって増加傾向
- 計測結果に突出した値が確認されたが、カメラ映像から遮へい体と判明

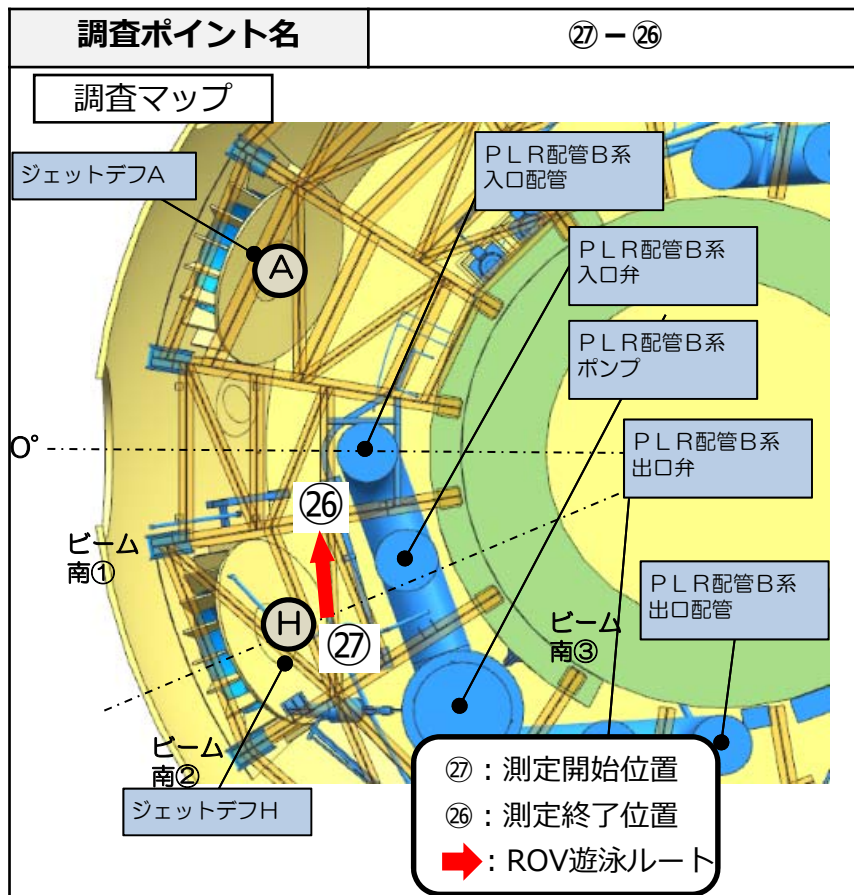
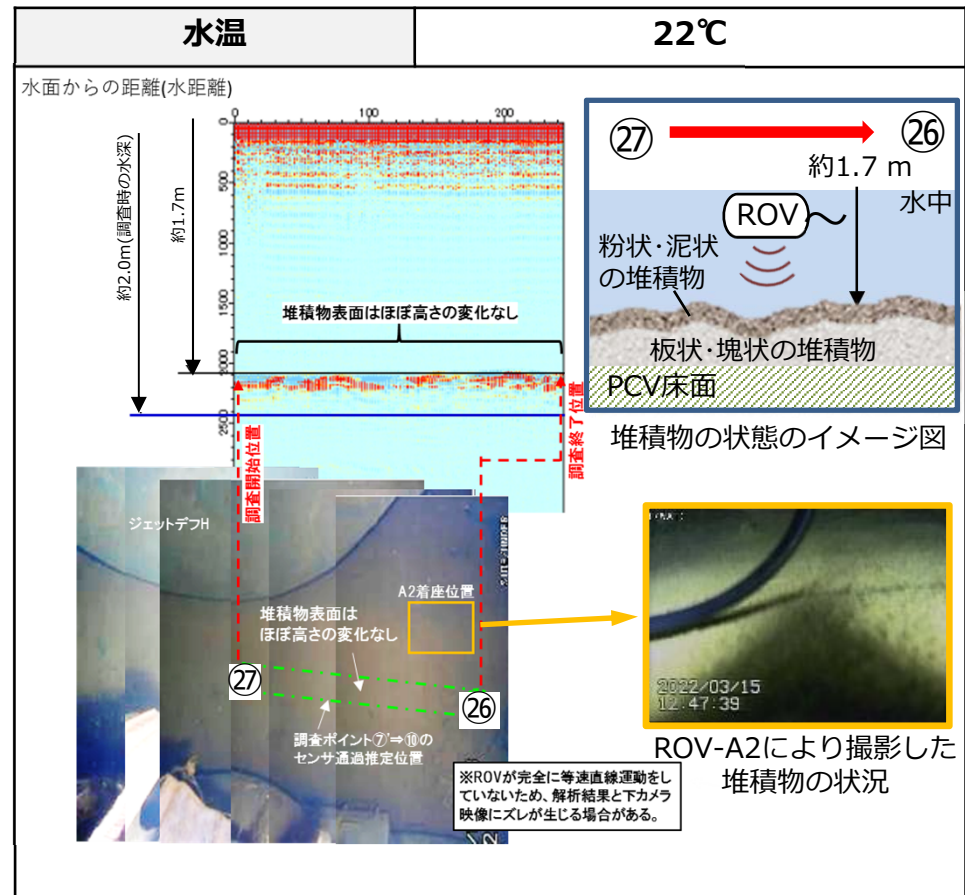
<ジェットデフレクター (H) 付近 / ②⑦ - ②⑥の評価結果>

- 水面から堆積物 (粉状・泥状および板状・塊状の堆積物含む) までの距離は約1.7mと評価
- 測定時におけるPCV水深が約2.0mであったことを踏まえると、堆積物の厚さは約0.3mと評価
- 当調査ポイントの堆積物は比較的なだらかであり、堆積物の厚さに大きな変化はない

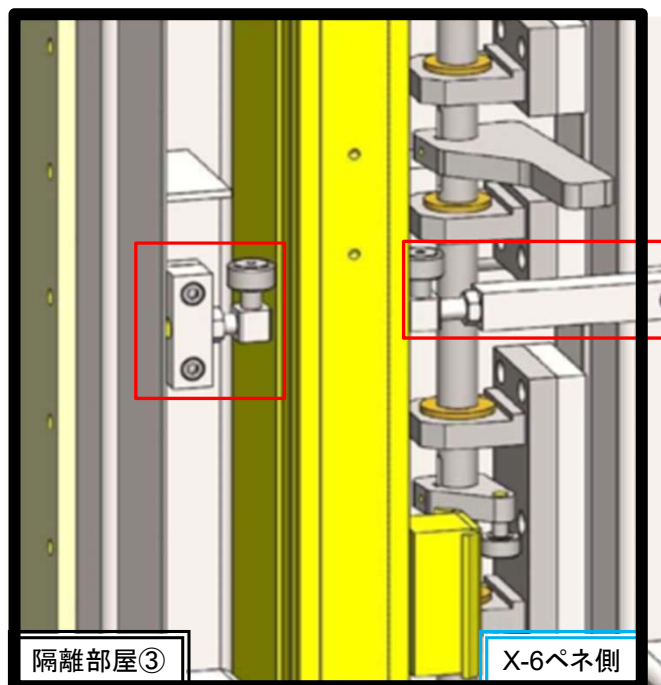
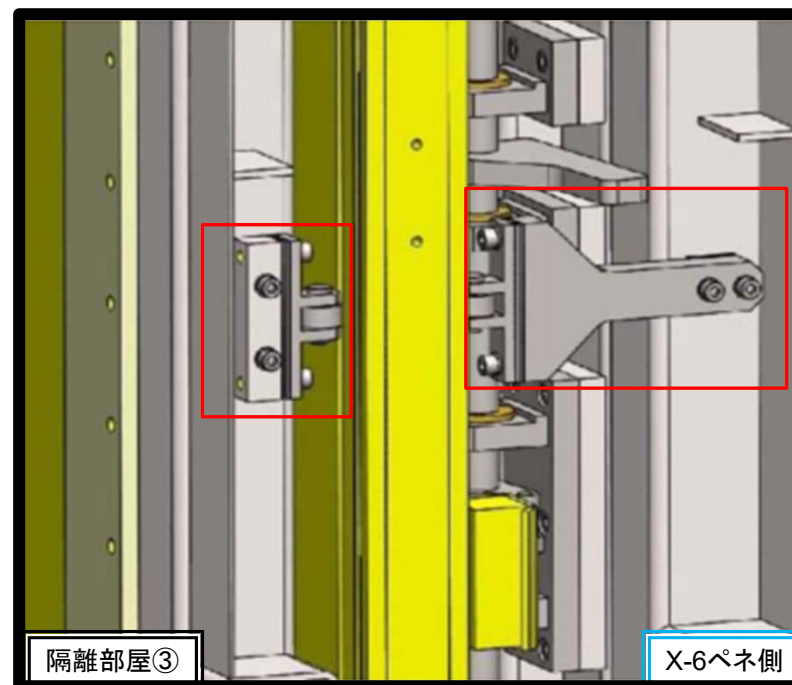
- 現状、遮へい扉の動作状況については調整を実施し、問題なく動作することを確認
- 再発防止対策として、ガイドローラの構造変更を検討中

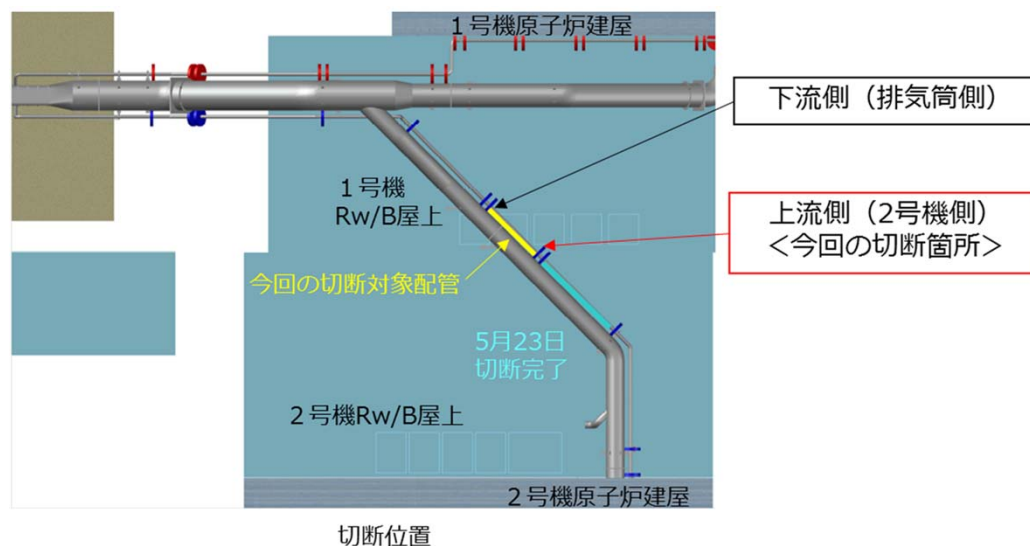
- 6月10日（金）、切断面への圧縮力の低減対策、及びウレタン充填部を切断するための対策を施し、2号機SGTS配管（2本目）の上流側の切断作業を開始した。
- 同日午後16時00分頃、当該配管を約9割切断したところで切断装置のワイヤーソーの刃が配管に噛み込み、動かなくなったことを確認した。
- 切断装置のワイヤーソーの正転／逆転、電動ウインチによる切断装置の上下動作、及び吊り天秤をクレーンで上下動作させたが、噛み込みは解消せず。
- 切断終了付近の切断面積を小さくするよう、切断装置の角度変更を行うため、配管の把持を解除しクレーンにて切断装置を吊り上げ、刃の噛み込みを解消後、吊りおろし作業を実施した。
- その際、ワイヤーソーの刃が切れたため、同日の作業を見送った。
- 6月11日（土）、2号機SGTS配管（2本目）の上流側について、前日に約9割切断したところでワイヤーソーの刃の配管への噛み込みが発生したことから、約8割切断したところで切断装置の角度変更を行う予定で作業を開始し、ワイヤーソーの刃をウレタン注入口付近へ近づけるため電動ウインチで上下動作を繰り返していたところ、切断装置の角度変更用の電動ウインチのワイヤーに乱巻きが生じたため、作業を中断しウインチの交換を行った。

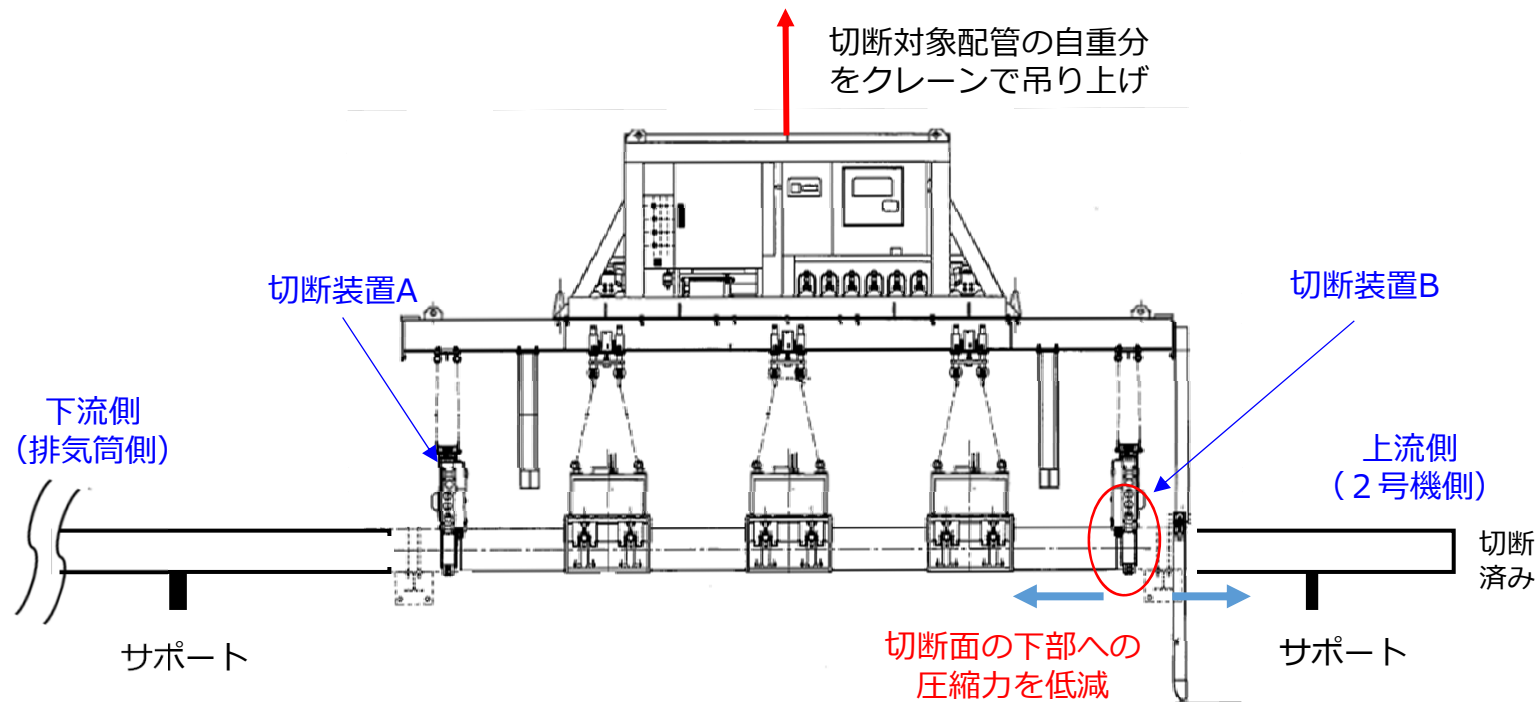
配管切断時のイメージ

約9割切断したところでワイヤーソーの刃の配管噛み込みが発生

- 吊り天秤を切断対象配管の自重分クレーンで上方へ吊り上げ、切断面への圧縮力を低減する。

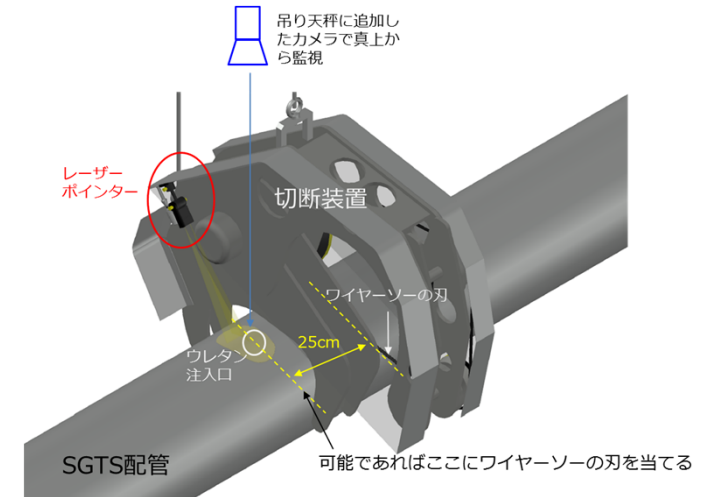
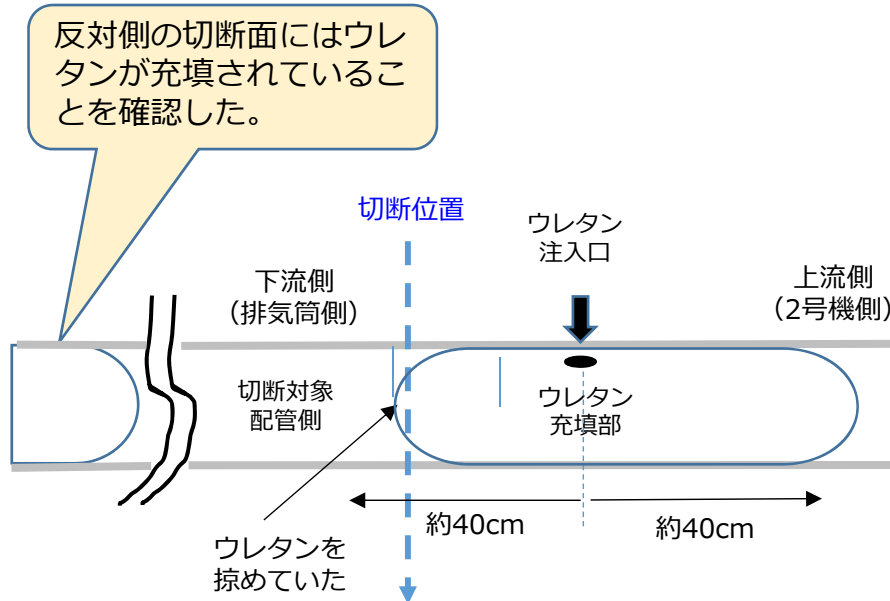
図3：対策イメージ

- モックアップの知見から、ウレタン注入口から左右約40cmの範囲にウレタンが充填されているものとして、切断を実施した。しかしウレタンの広がりが見込まれなかったため、切断箇所にウレタンが充填されていなかったと推定する。

- ウレタン注入口から左右約25cm以内の範囲を切断する。
- カメラ映像で切断範囲を確認するため、下記の対策を実施する。
  - ・ 切断装置の真上へカメラを追加
  - ・ 切断装置へレーザーポインターを取り付け、目印としてウレタン注入口付近へ照射する。

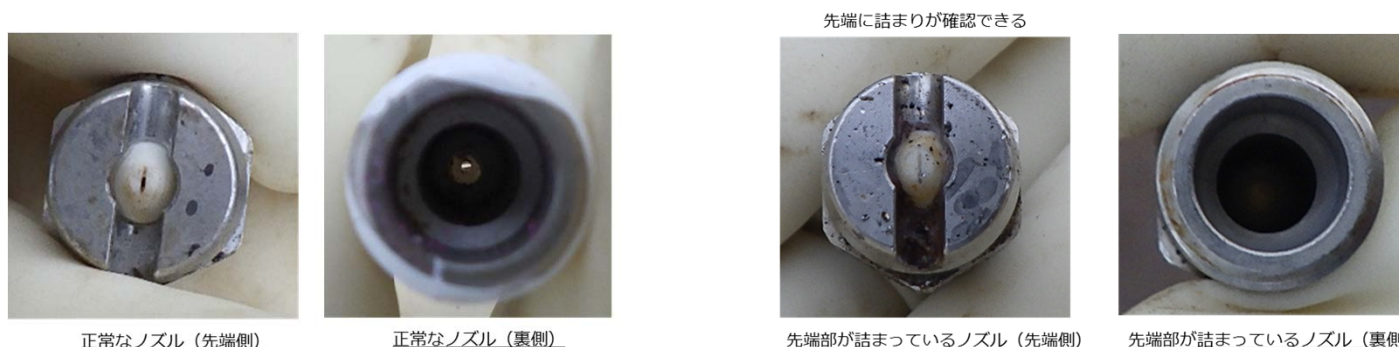
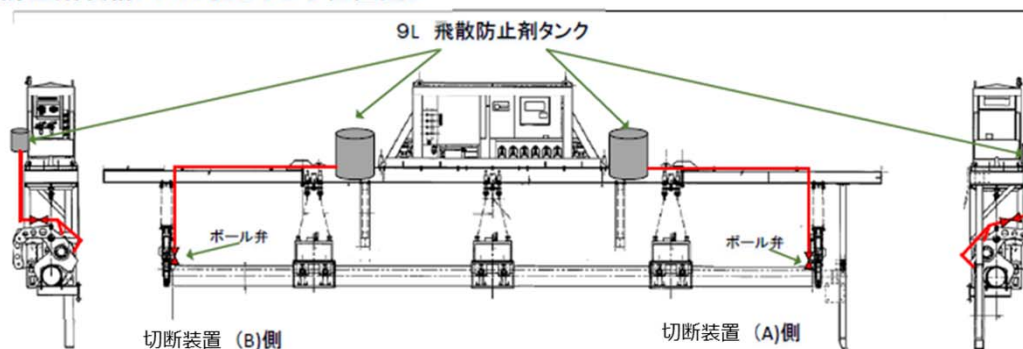
<飛散防止剤噴霧ノズル及びタンク位置図>

- 6月14日（火）15時00分頃、2号機SGTS配管（2本目）の上流側の切断作業を再開するため、配管を把持し切断面への飛散防止材の噴霧を実施したが、飛散防止材が噴霧ノズルから出ない事象を確認した。
- 切断装置を地上へ吊り下げて点検したところ、噴霧装置のノズルの詰まりを確認したため、ノズル及び飛散防止材のタンク内の清掃を実施した。

今後の対策 ①ノズルは毎回清掃しているものの、今後は念入りに清掃を行う。  
(案) ②飛散防止剤をタンクへ入れる直前にろ過水でラインのフラッシングを行う。またホース内にろ過水が充填された状態でタンクへ飛散防止剤の充填を行い、ノズル先端部など固着の低減をはかる。

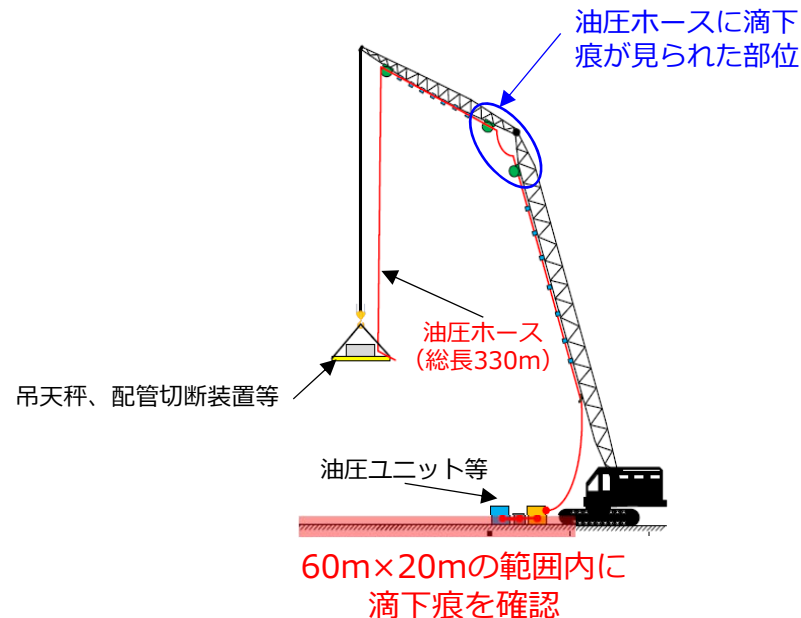
滴下痕が見られた範囲

- 6月21日、SGTS配管撤去工事の作業開始時、作業エリア内（鉄板上）に油の滴下痕が多数点在していることを確認。
- 調査の結果、SGTS配管切断装置（A）の油圧ホースの一部に、油の滴下痕を確認した。尚、確認時は油の滴下は止まっていた。
- 油の種類：作動油

- 油圧ホースの加圧及び繰り返し伸縮による劣化と推定する。

- 予備の油圧ホースの健全性確認を行い、滴下が発生した範囲の油圧ホースの交換を実施した。
- また、滴下痕がなかった切断装置（B）について、（A）と同じ範囲の油圧ホースの交換を実施した。
- 今後、切断対象配管への寄り確認時に、油の滴下が発生しないことを確認する予定。

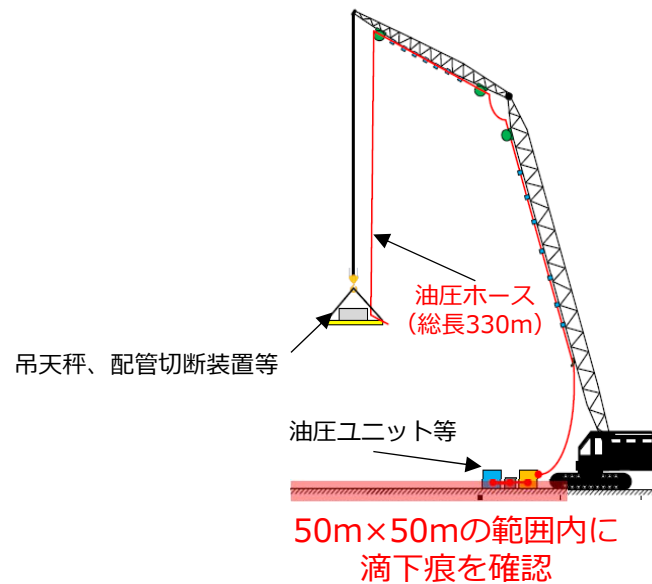
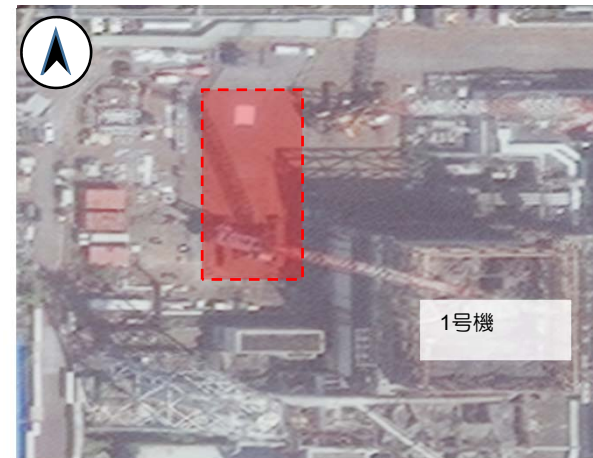
滴下痕が見られた範囲

- 6月29日、SGTS配管撤去工事の作業開始時、作業エリア内（鉄板上）に油の滴下痕が多数点在していることを確認。
- 漏えい箇所について、現在調査中。

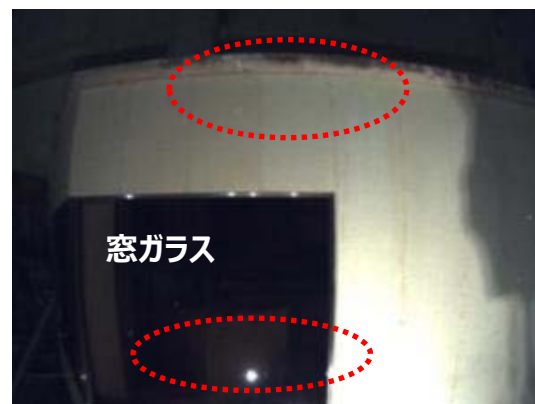
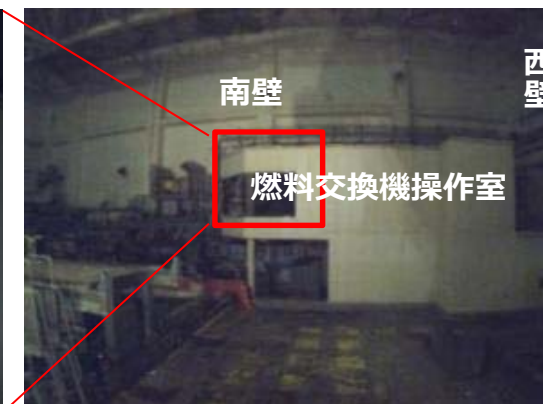
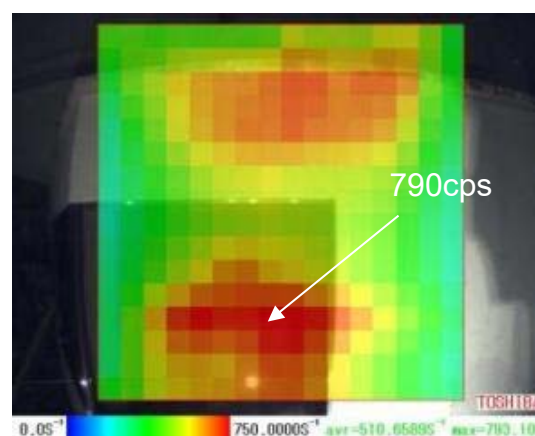
### ■ スポット汚染① (燃料交換機操作室)

#### 【推定原因等】

- ・ 操作室の内部と屋上の双方にスポット汚染あり
- ・ 屋上は、堆積していたほごりに蒸気に随伴した放射性物質が付着したものと推定
- ・ 室内は、窓ガラスの破損箇所から流入した汚染が結露水により室内床面に集積したものと推定
