1号機 PCV内部調査の状況について

2022年7月28日

技術研究組合 国際廃炉研究開発機構
東京電力ホールディングス株式会社

1/2号機廃棄物処理建屋（Rw/B）周辺工事の リスク低減のための工程組み替えについて

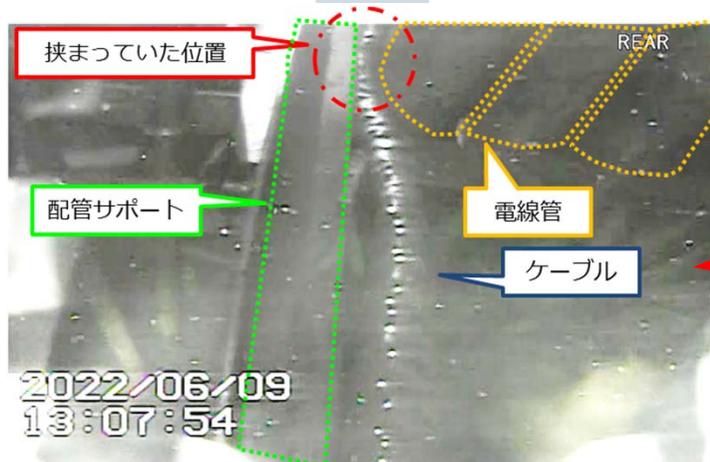
- 6月7日からROV-Cによる堆積物厚さ測定を開始，6月10日に，ROV-CのケーブルがPCV内の電線管と配管サポート部材の間に挟まり，移動範囲が限定的となる事象が発生したが，翌6月11日に予め定めていた手順（図①，②）に則り操作を行うことで挟まりを解消，その後ROV-Cを回収し，調査を完了
- 7月1日，PCV地下階を模擬したモックアップ設備に対し，前半調査で得られた映像情報から，干渉物の追加設置を完了
- 現在，モックアップ施設において，ROV-Cケーブル挟まれ事象の再現性確認及び対策検討を実施中
- 対策検討後に後半調査に向けたトレーニングを開始し，トレーニング期間を挟み，準備が整い次第，ROV-Dによる燃料デブリ検知を開始する予定

ケーブルが挟まっていた状況(後方カメラ映像)

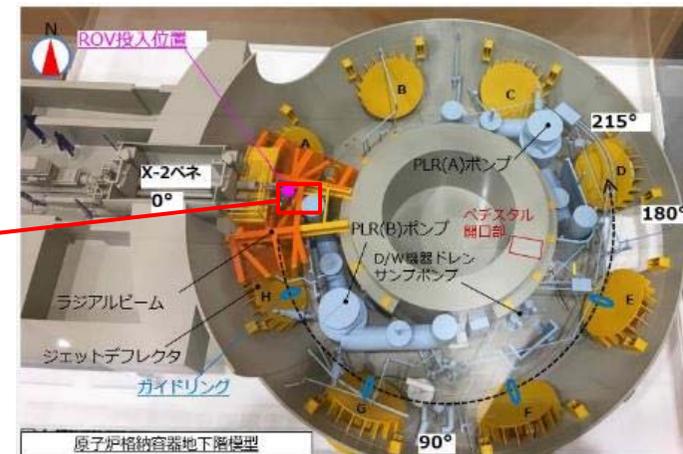
ケーブルが挟まっていた位置

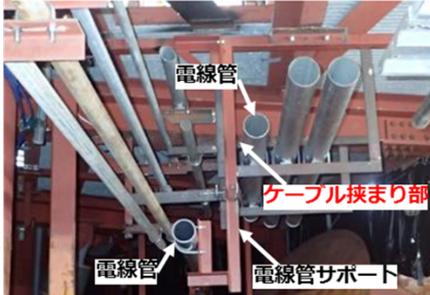
① ROV投入位置下部の電線管・サポート

- モックアップ設備を改良（前半調査により得られた情報から模擬する干渉物を追加）し、後半調査時における装置が干渉するリスク低減や遊泳操作における手順の改良を図る
- 模擬する干渉物の代表例としては、これまでに経験した事象を基に、ROV-A2のケーブルが掛かり浸水に至った⑤のサポートや、ROV-Cケーブルが挟まれた①の電線管・電線管サポート等が挙げられる

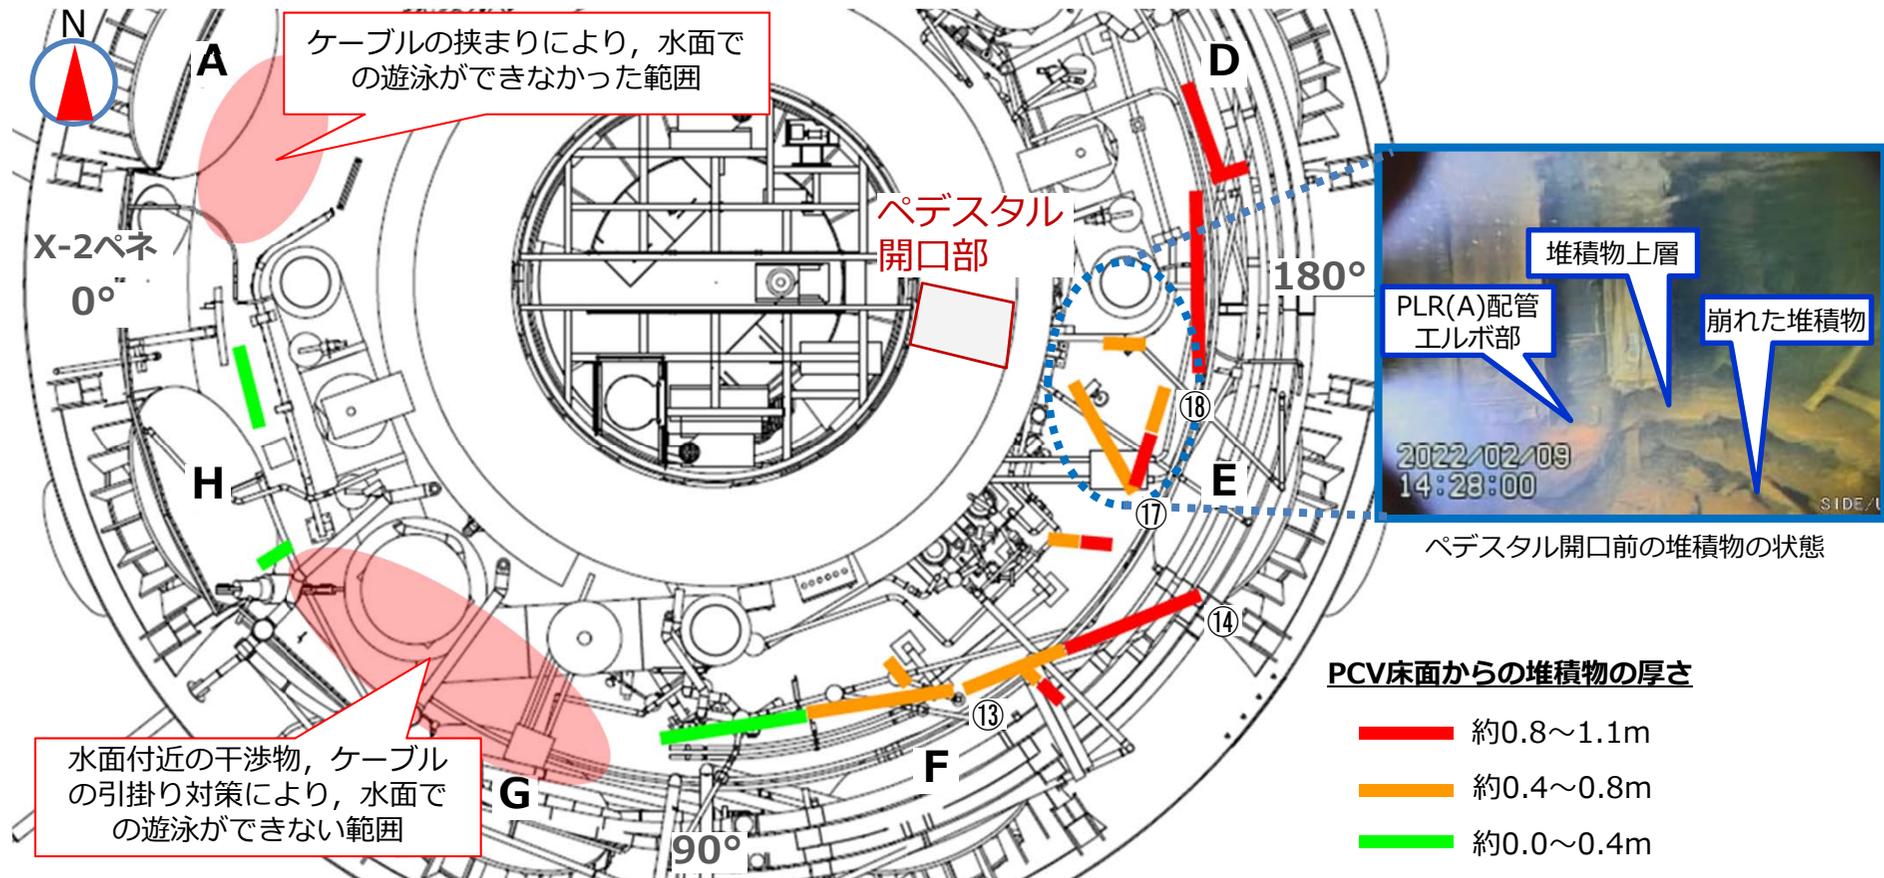
5. ROV-Cによる堆積物厚さ測定結果まとめ(全13箇所)

- 超音波測定データ及びROV-C・A2の調査時の映像から、粉状・泥状の堆積物は想定より薄いと評価。また、堆積物（粉状・泥状および板状・塊状の堆積物含む）内部の状態（空洞の存在等）については、今回の調査結果からは評価不可
- PCV底部からの堆積物厚さについては、ペDESTAL開口部付近が比較的高く、ROV投入位置であるX-2ペネ付近に近づくにつれて徐々に低くなっていることを確認
- ペDESTAL開口部前の堆積物が一部低くなっている(下図、青点線囲い部)が、調査映像より堆積物が崩れているためと推定。

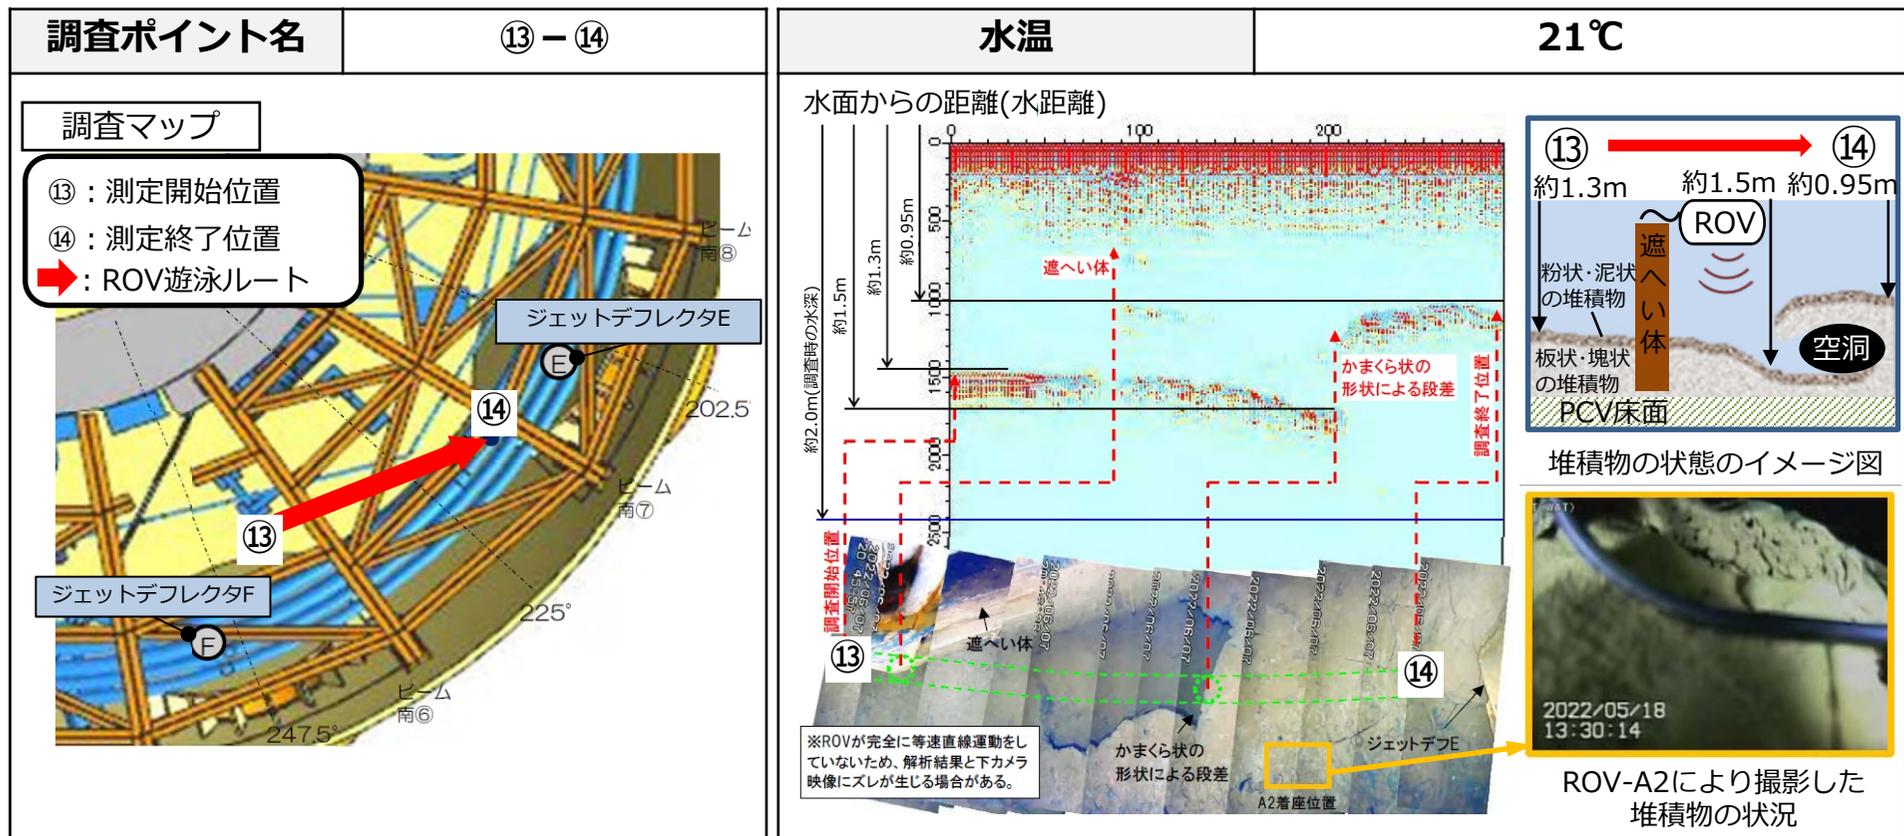
<⑬ - ⑭の評価結果>

- 水面から堆積物（粉状・泥状および板状・塊状の堆積物含む）までの距離は約0.95～1.5mと評価
- 測定時におけるPCV水深が約2.0mであったことを踏まえると、堆積物の厚さは約0.5～1.05mと評価
- 堆積物は調査映像より、遮へい体前に空洞部が確認されており、測定結果についても空洞部の段差を確認

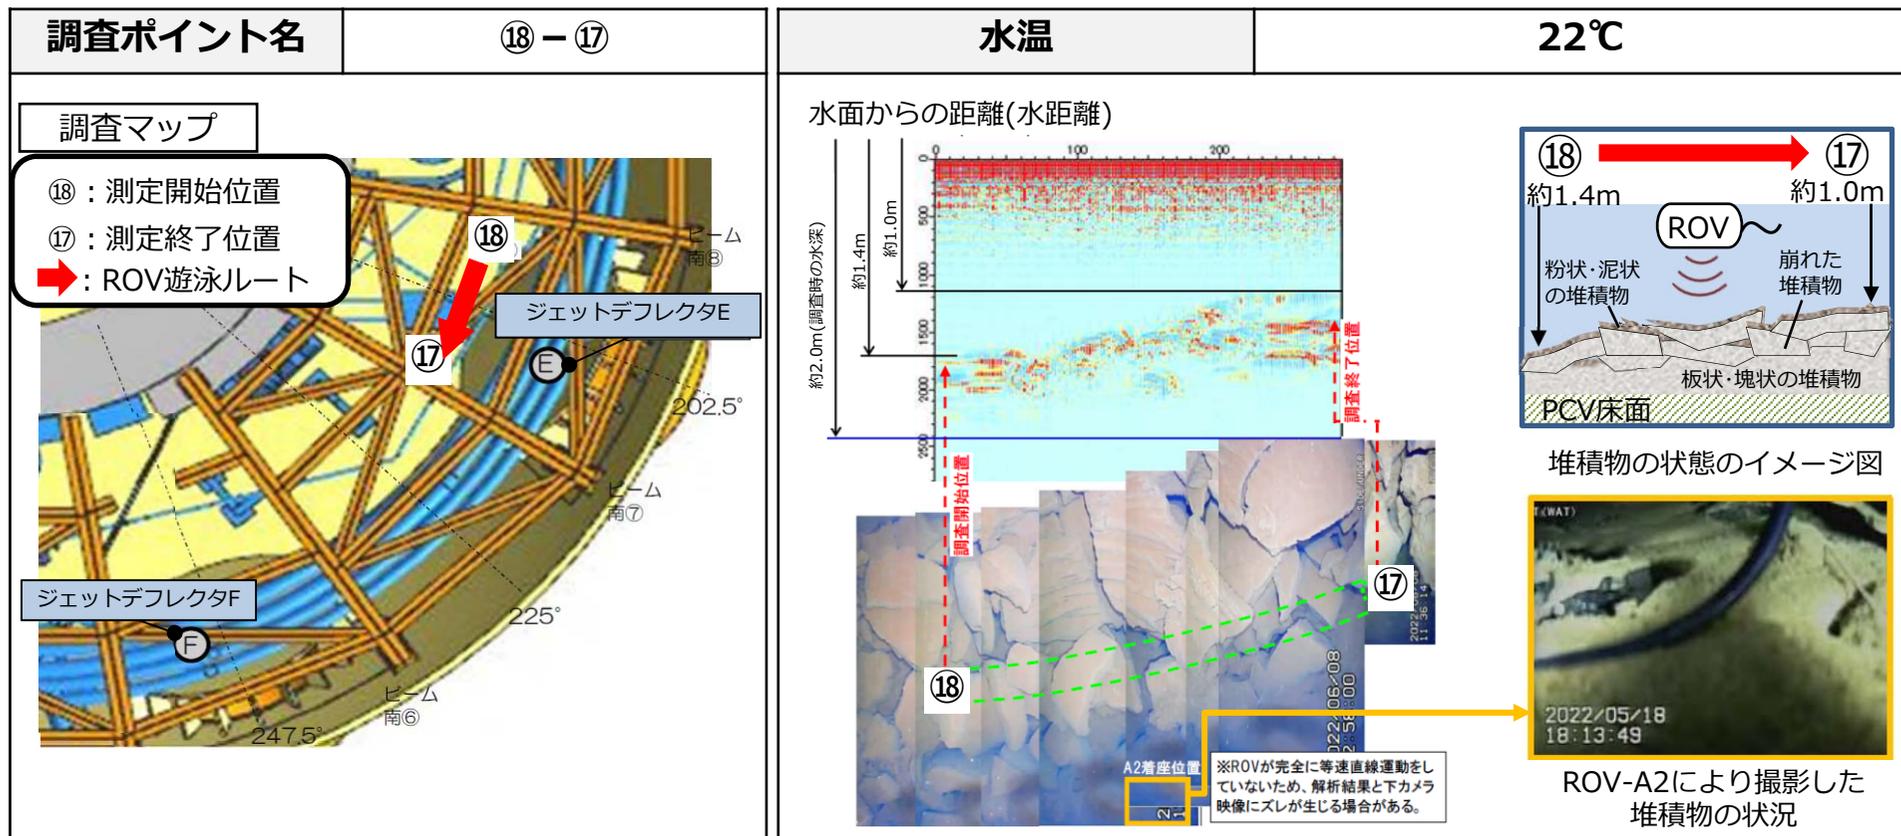
<⑱ - ⑰の評価結果>

- 水面から堆積物（粉状・泥状および板状・塊状の堆積物含む）までの距離は約1.0～1.4mと評価
- 測定時におけるPCV水深が約2.0mであったことを踏まえると、堆積物の厚さは約0.6～1.0mと評価
- 堆積物は調査映像より、崩れた状態が確認されており、測定結果についても崩れた堆積物の凹凸を確認

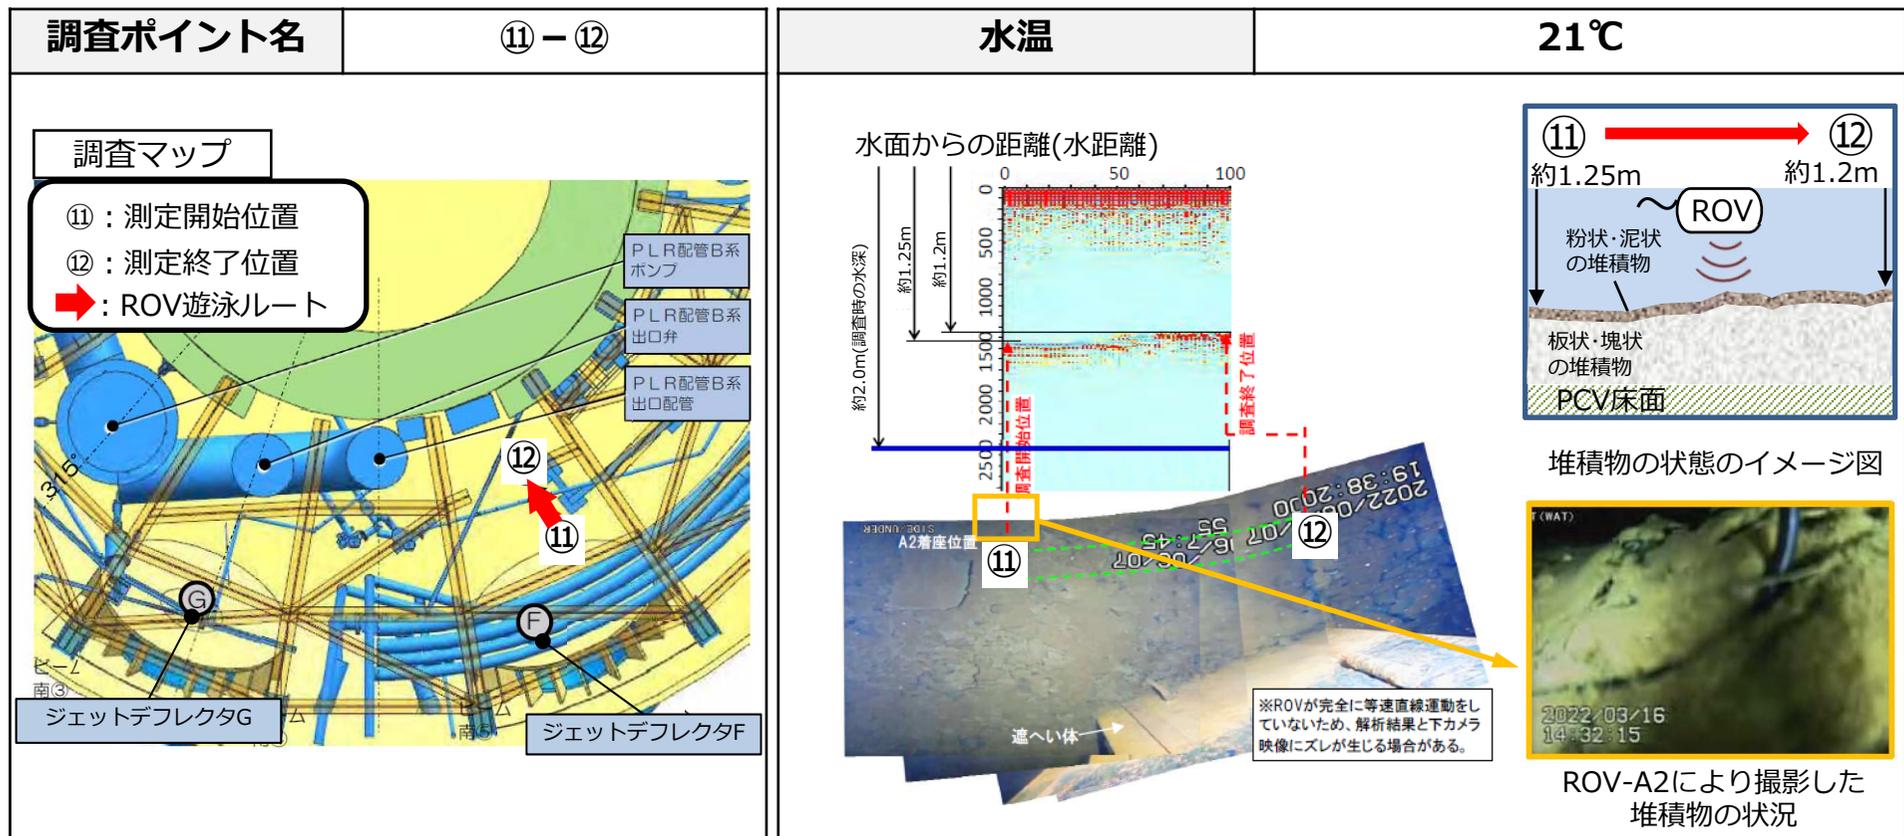
<⑪ - ⑫の評価結果>

- 水面から堆積物（粉状・泥状および板状・塊状の堆積物含む）までの距離は約1.2～1.25mと評価
- 測定時におけるPCV水深が約2.0mであったことを踏まえると、堆積物の厚さは約0.75～0.8mと評価
- 堆積物の厚さは、調査ポイント⑪から⑫に向かって増加傾向

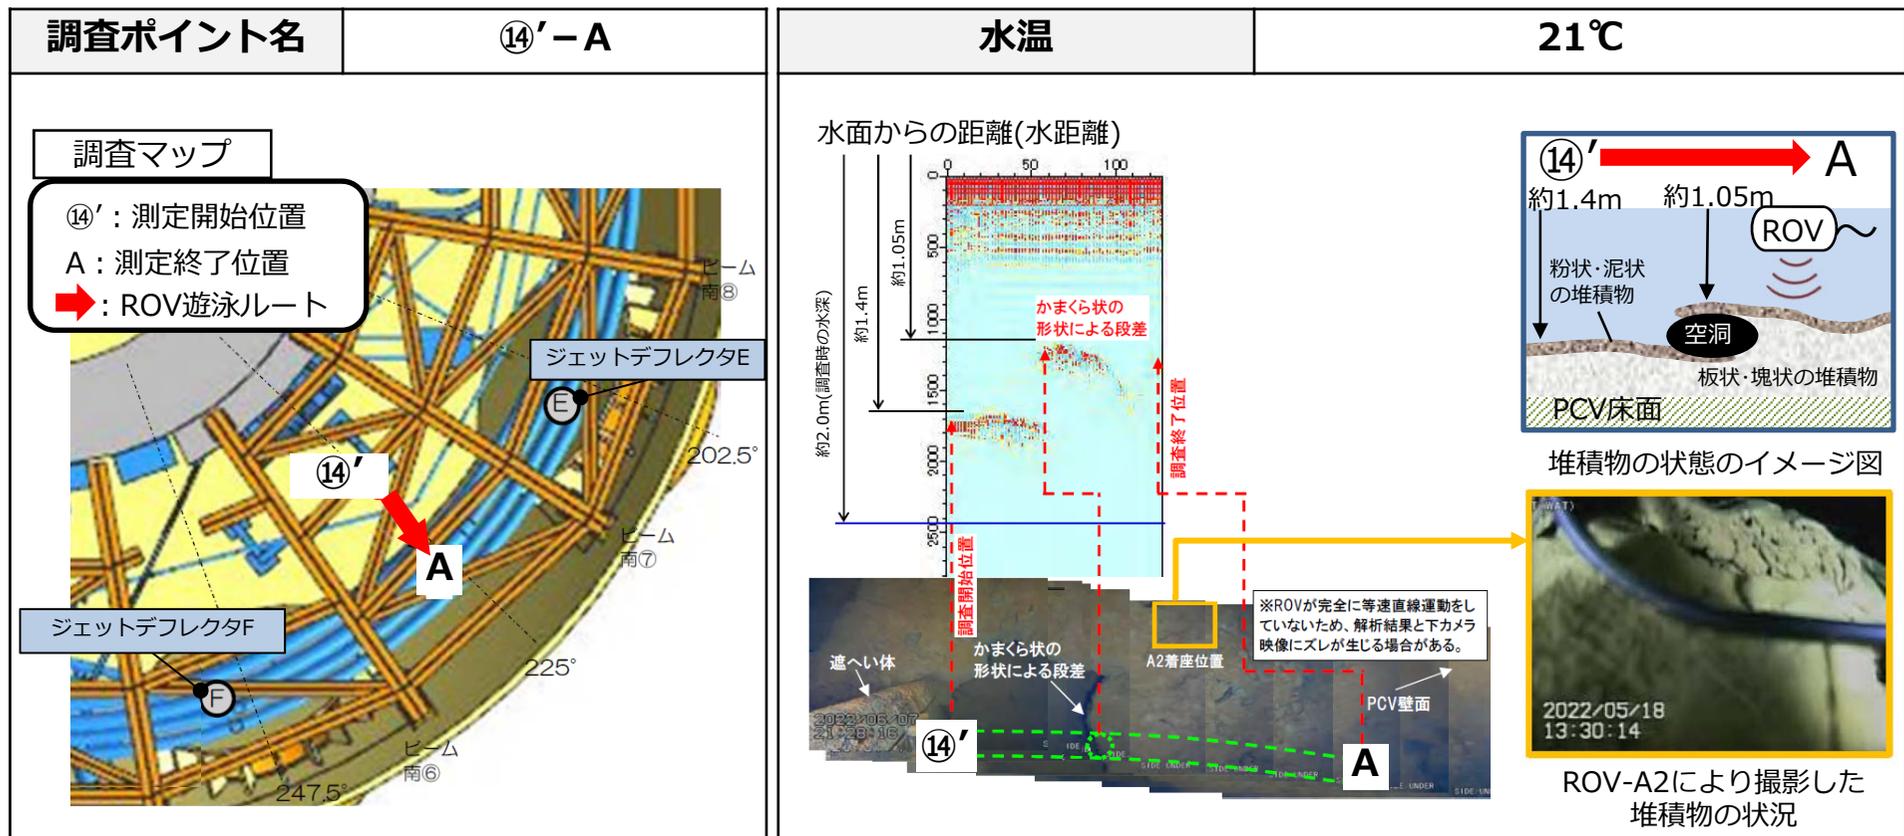
＜⑭'-Aの評価結果＞

- 水面から堆積物（粉状・泥状および板状・塊状の堆積物含む）までの距離は約1.05～1.4mと評価
- 測定時におけるPCV水深が約2.0mであったことを踏まえると、堆積物の厚さは約0.6～0.95mと評価
- 堆積物は調査映像より、遮へい体前に空洞部が確認されており、測定結果についても空洞部の段差を確認

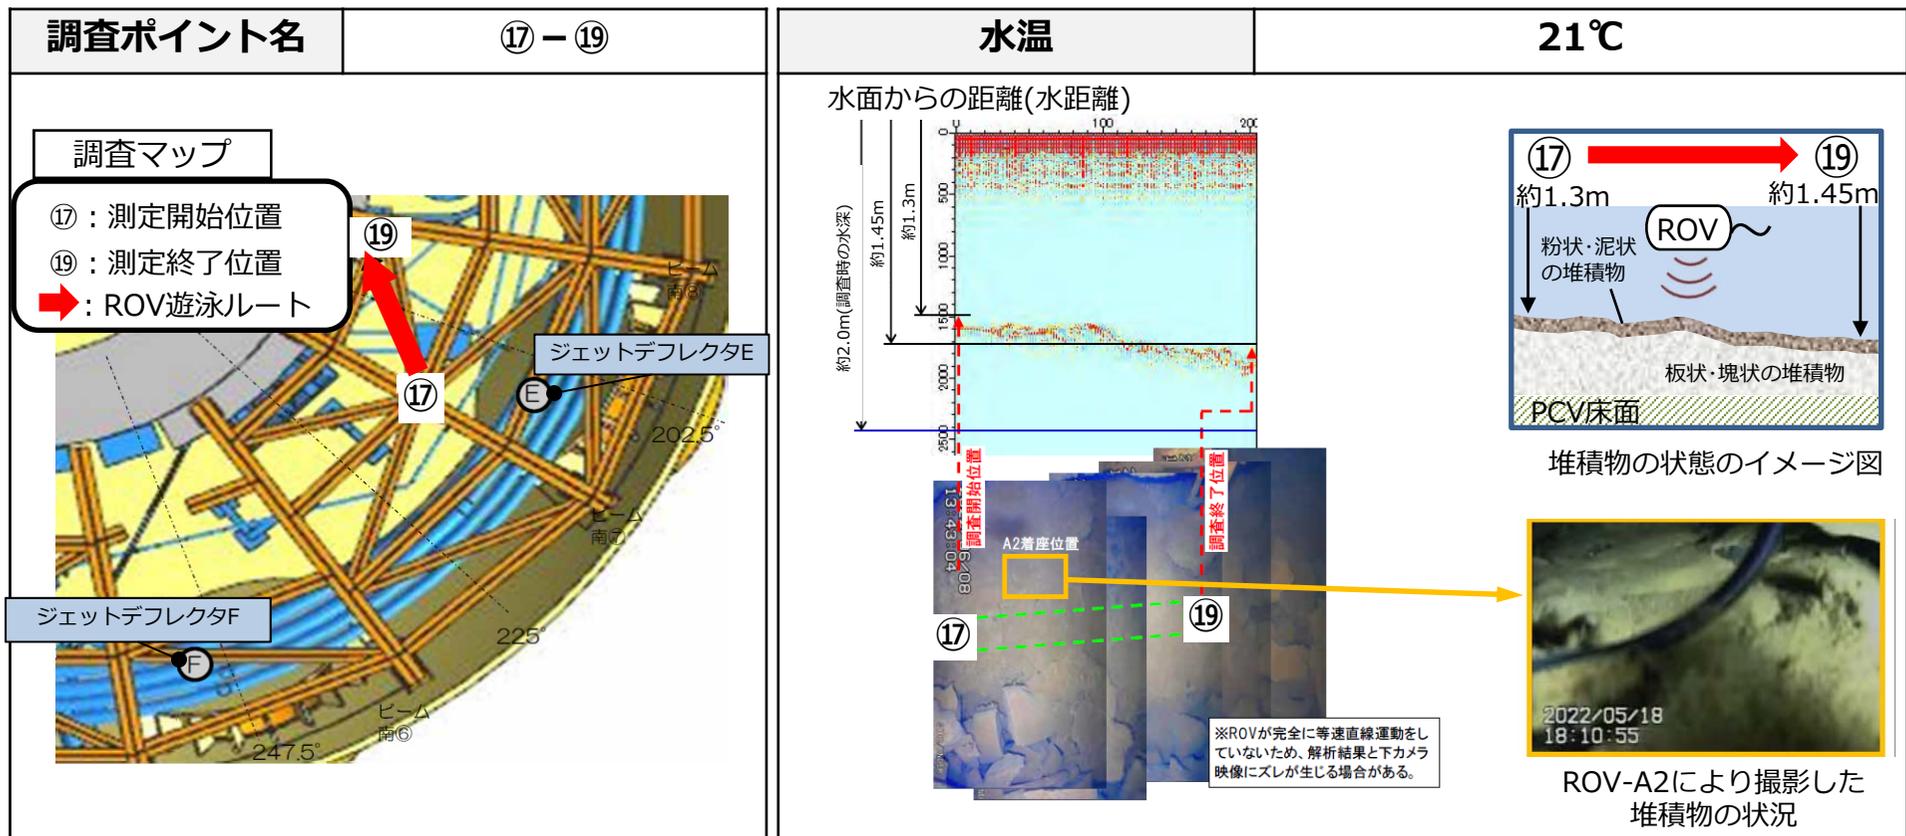
<⑰ - ⑲の評価結果>

- 水面から堆積物（粉状・泥状および板状・塊状の堆積物含む）までの距離は約1.3～1.45mと評価
- 測定時におけるPCV水深が約2.0mであったことを踏まえると、堆積物の厚さは約0.55～0.7mと評価
- 堆積物の厚さは、調査ポイント⑰から⑲に向かって減少傾向であるが、ペデスタル開口部前の崩れた堆積物による影響と推定

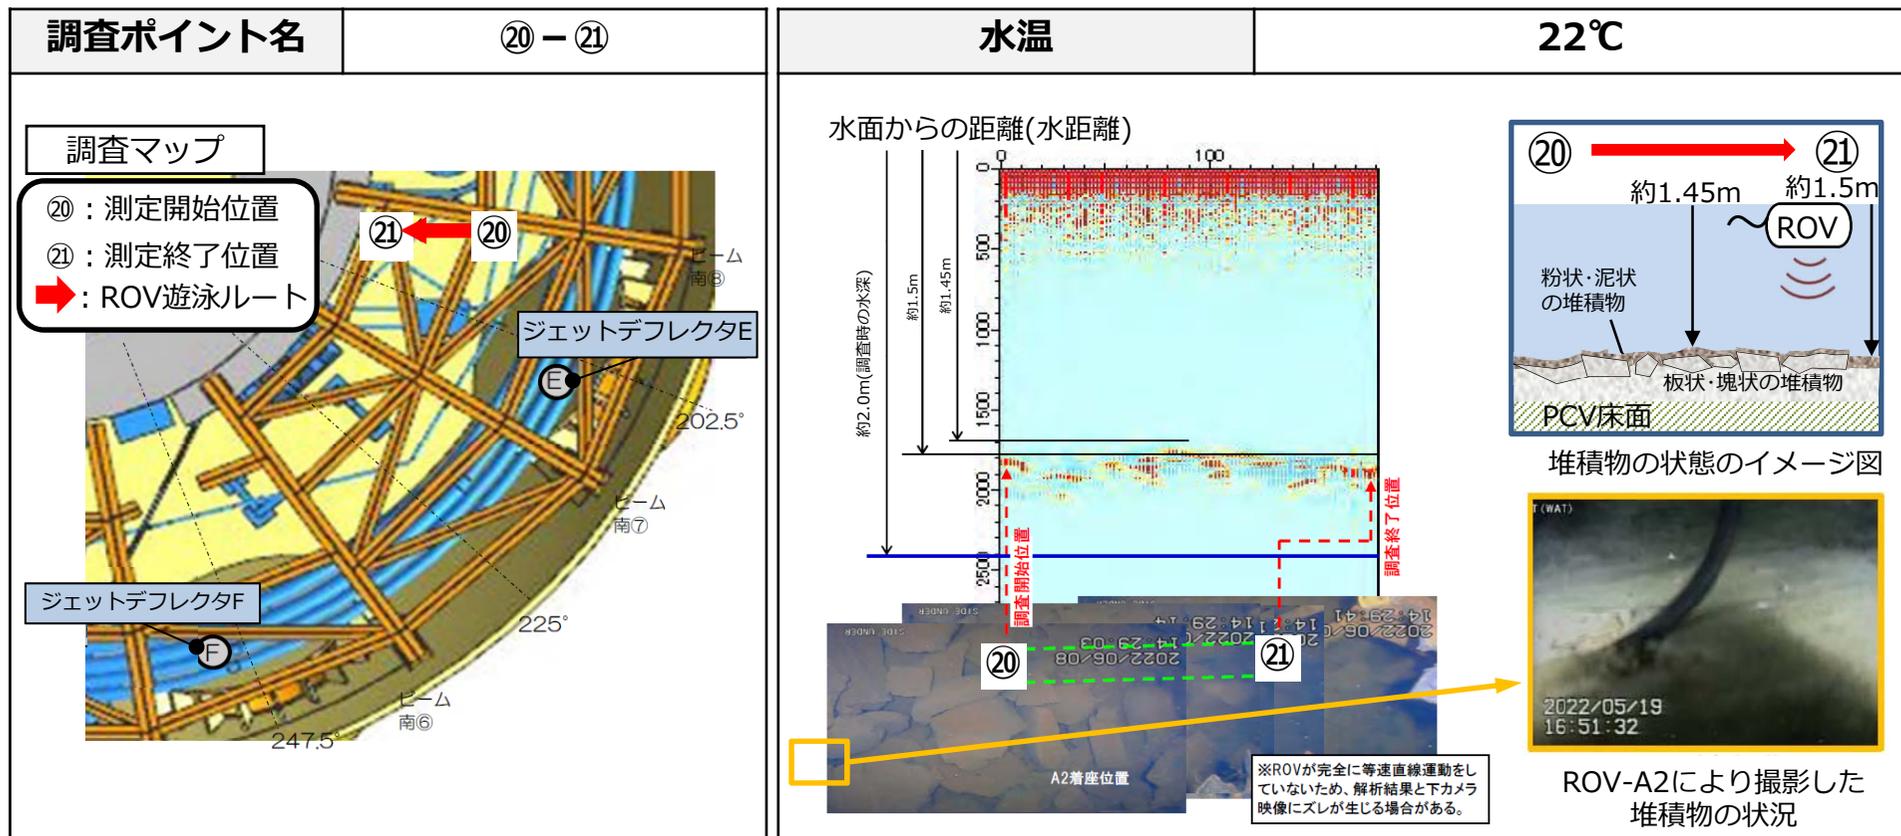
<⑳ - ㉑の評価結果>

- 水面から堆積物（粉状・泥状および板状・塊状の堆積物含む）までの距離は約1.45～1.5mと評価
- 測定時におけるPCV水深が約2.0mであったことを踏まえると、堆積物の厚さは約0.5～0.55mと評価
- 堆積物は調査映像より、崩れた状態が確認されており、測定結果についても崩れた堆積物の凹凸を確認

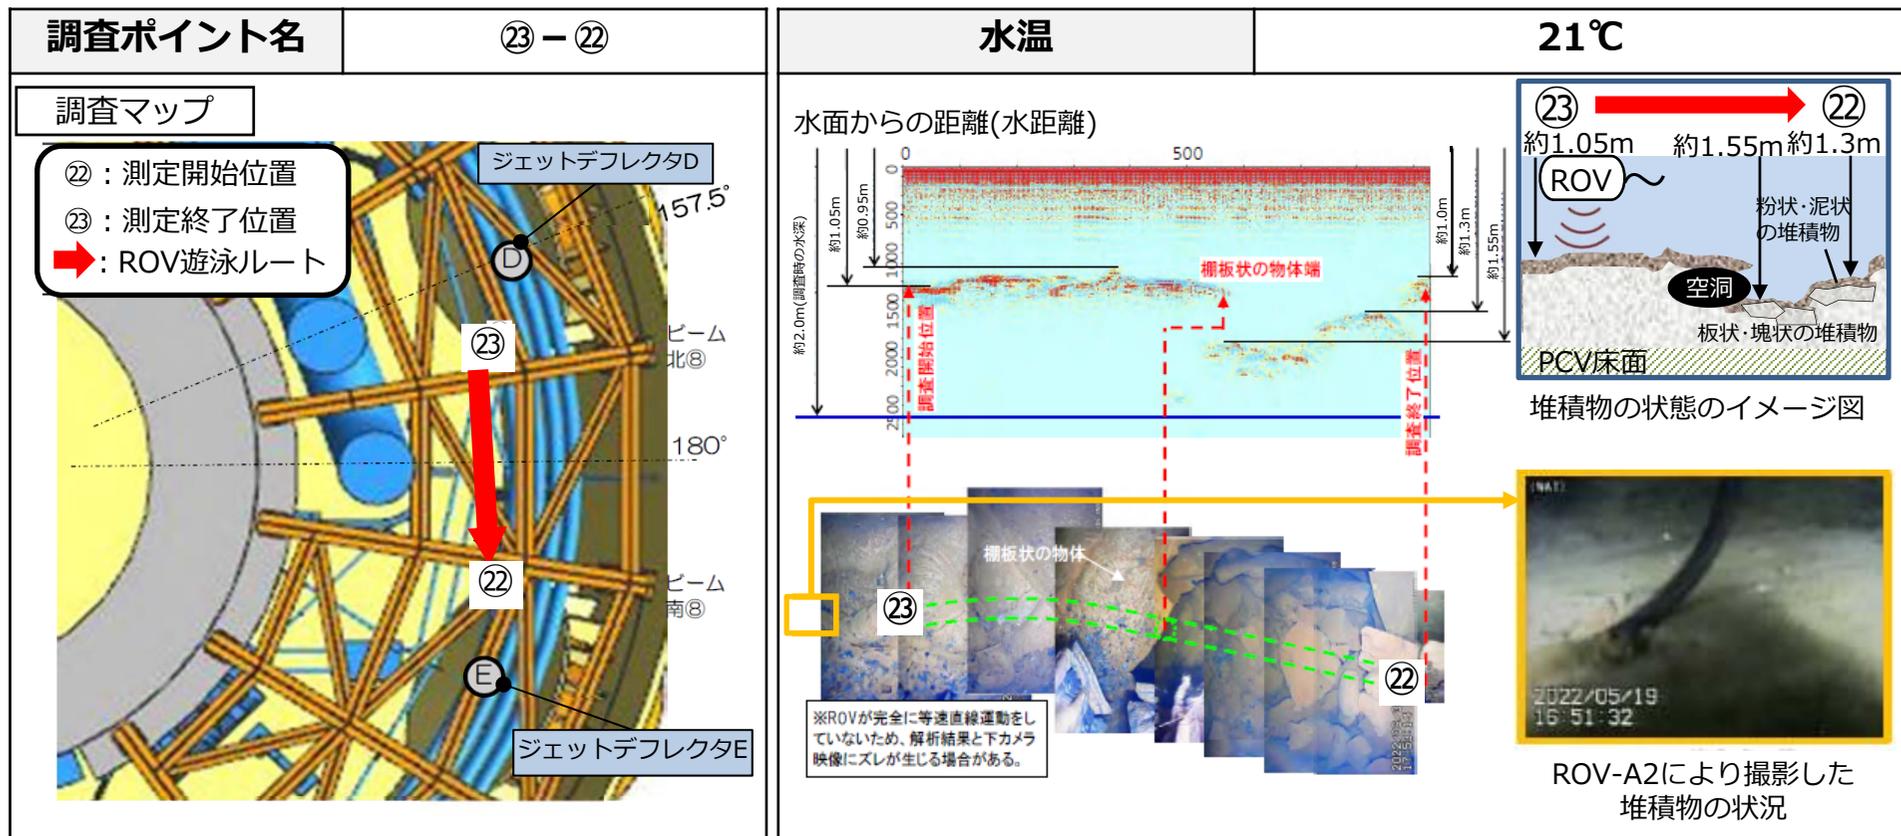
<②③ - ②②の評価結果>

- 水面から堆積物（粉状・泥状および板状・塊状の堆積物含む）までの距離は約0.95～1.55mと評価
- 測定時におけるPCV水深が約2.0mであったことを踏まえると、堆積物の厚さは約0.45～1.05mと評価
- 堆積物は調査映像より、崩れた状態が確認されており、測定結果についても崩れた堆積物の凹凸を確認

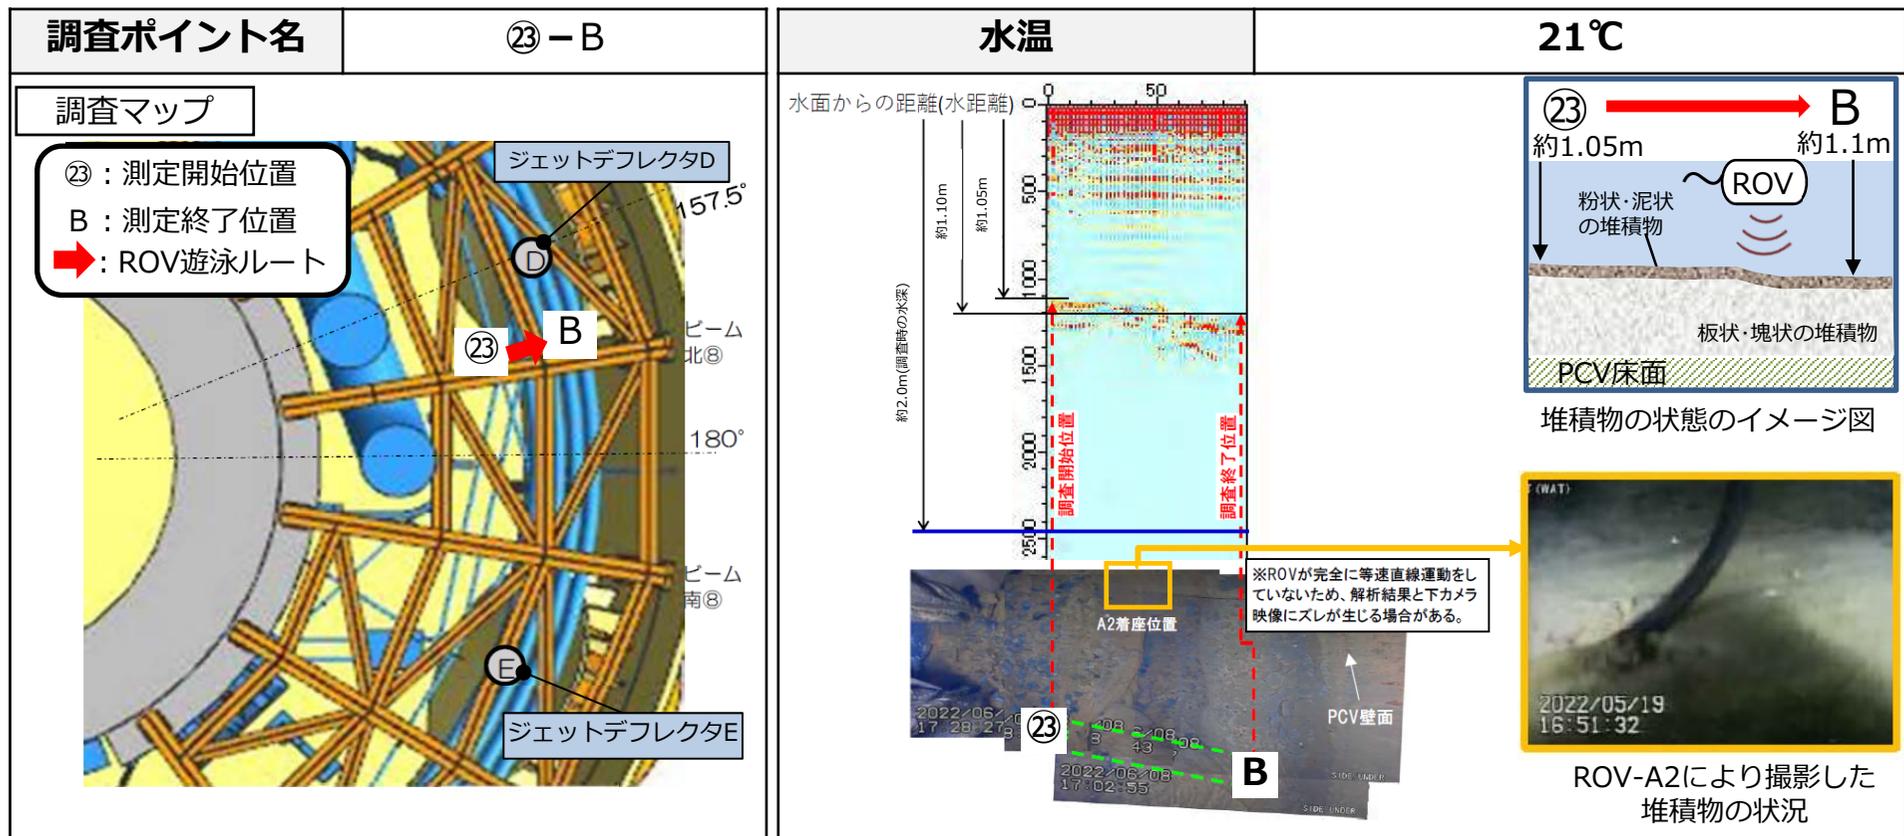
<②③ - Bの評価結果>

- 水面から堆積物（粉状・泥状および板状・塊状の堆積物含む）までの距離は約1.05～1.10mと評価
- 測定時におけるPCV水深が約2.0mであったことを踏まえると、堆積物の厚さは約0.90～0.95mと評価
- 堆積物の厚さは、調査ポイント②からBに向かって、やや減少傾向

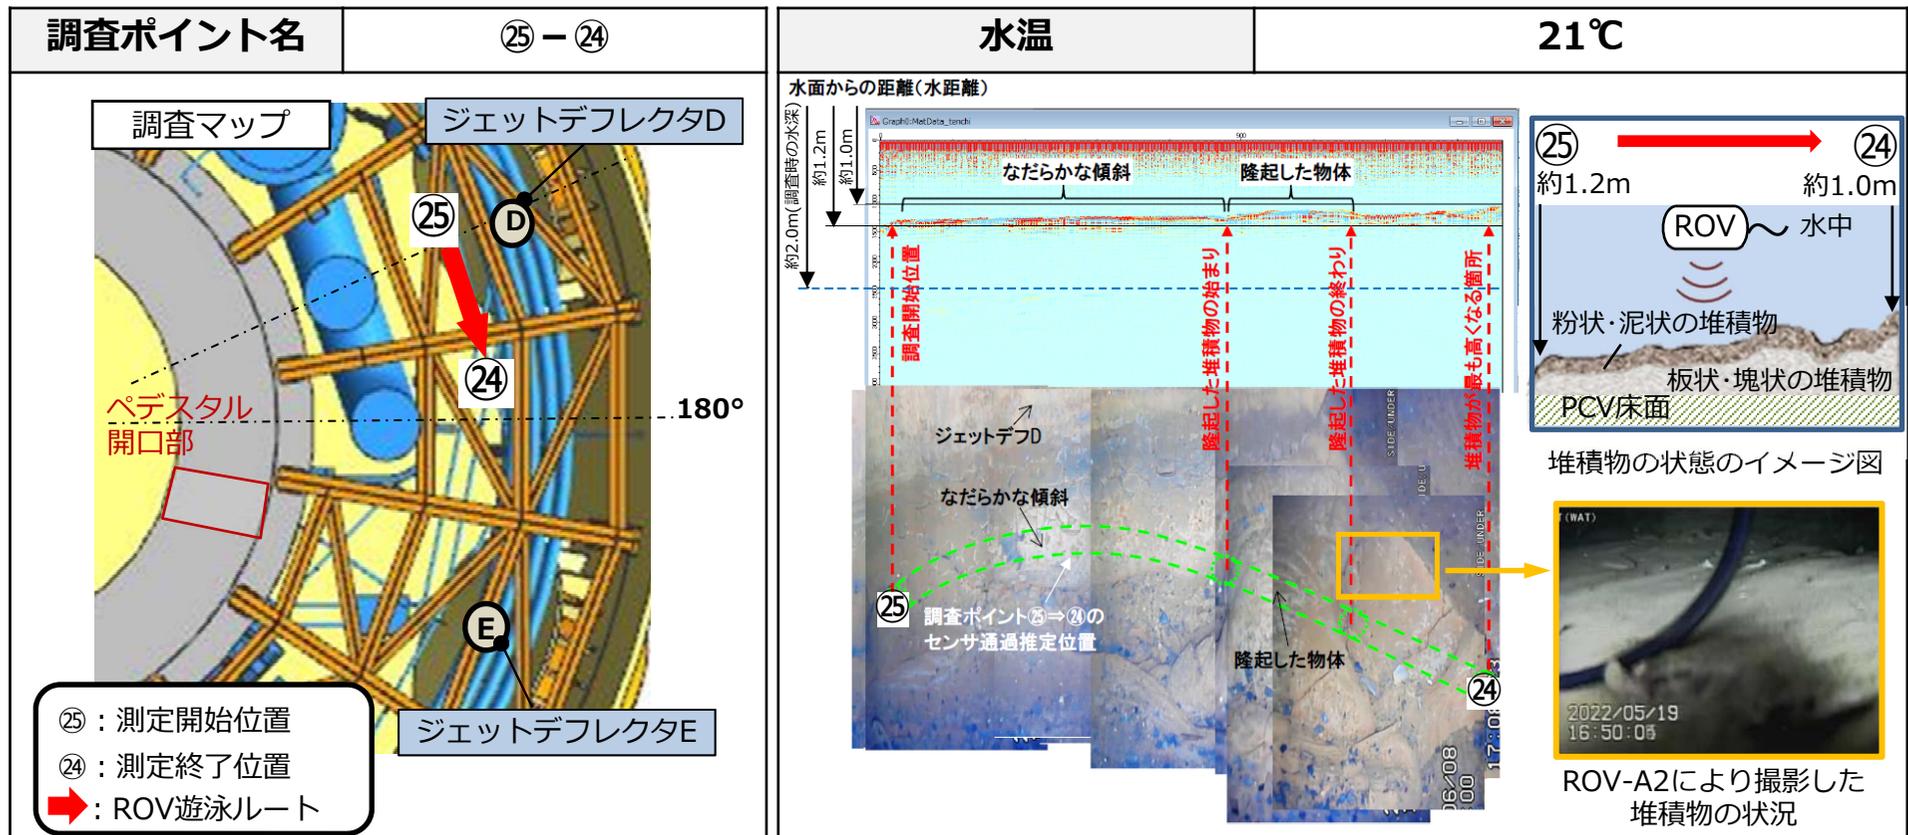
<ジェットデフレクター (D) 付近 / ②⑤ - ②④の評価結果>

- 水面から堆積物（粉状・泥状および板状・塊状の堆積物含む）までの距離は約1.0～1.2mと評価
- 測定時におけるPCV水深が約2.0mであったことを踏まえると、堆積物の厚さは約0.8～1.0mと評価
- 堆積物の厚さは、調査ポイント②⑤から②④に向かって増加傾向

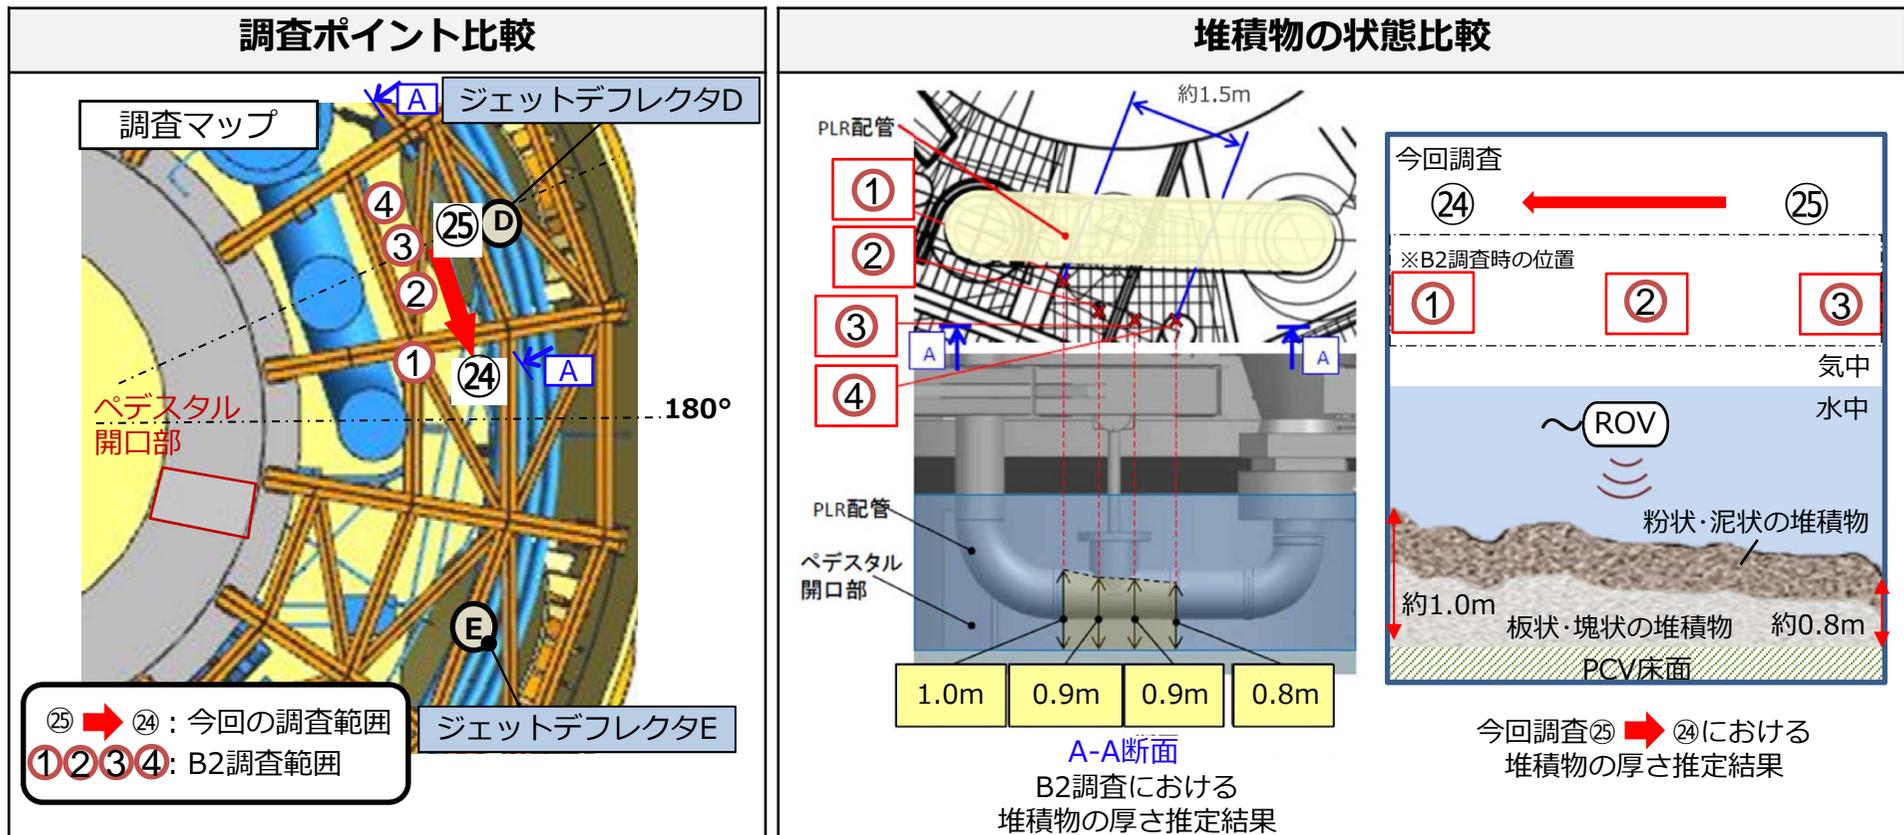
- 2017年に実施した1号機PCV内部調査(以下, B2調査)にて, 今回の調査ポイント②⑤ - ②④近傍を調査
- B2調査では映像データから堆積物厚さを推定しており, 約0.8~1.0mであると評価
- 今回の調査ポイント②⑤ - ②④においても, 堆積物の厚さは約0.8~1.0mであると評価しており, 堆積物厚さの増加傾向も類似

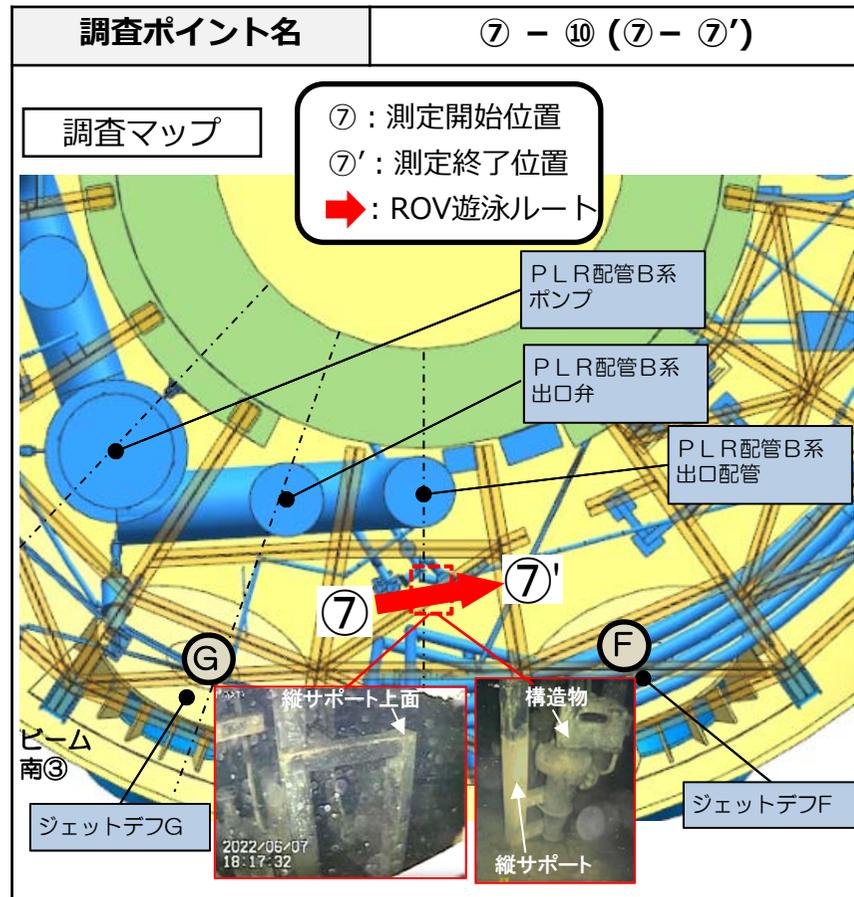
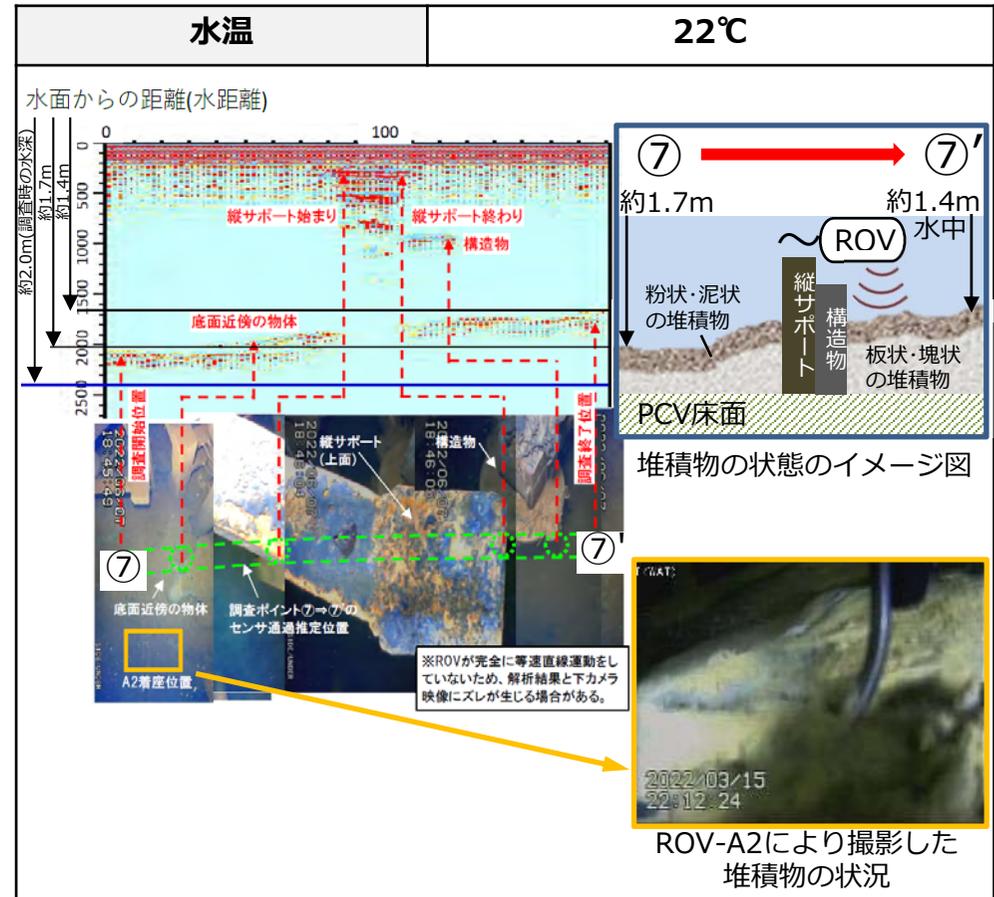
<ジェットデフレクター (G), (F) 付近 / ⑦ - ⑩ (⑦ - ⑦') の評価結果>

- 水面から堆積物 (粉状・泥状および板状・塊状の堆積物含む) までの距離は約1.4~1.7mと評価
- 測定時におけるPCV水深が約2.0mであったことを踏まえると、堆積物の厚さは約0.3~0.6mと評価
- 堆積物の厚さは、調査ポイント⑦から⑦'に向かって増加傾向
- 計測結果に突出した値が確認されたが、カメラ映像から縦サポート、構造物と判明

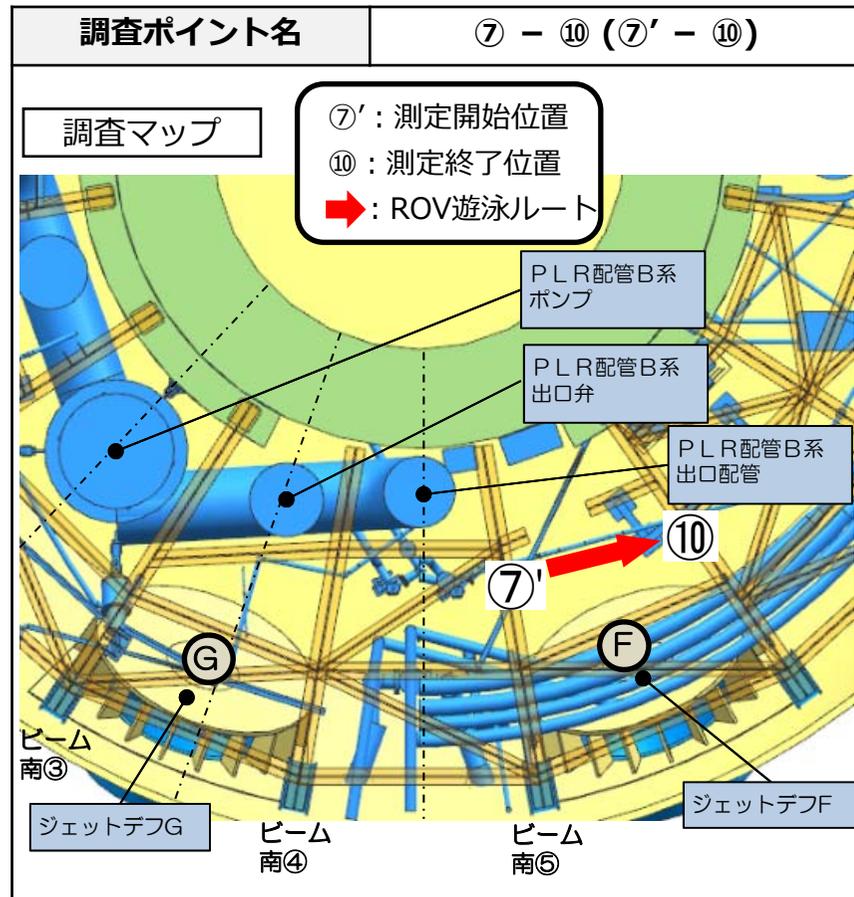
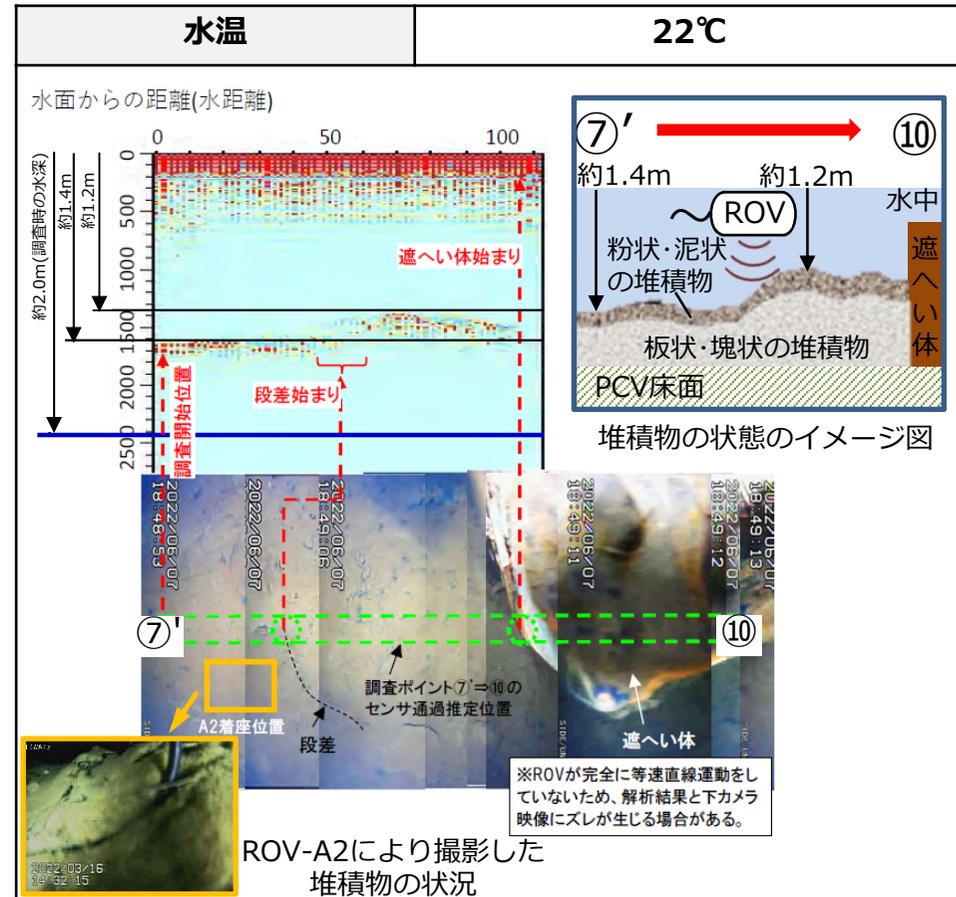
<ジェットデフレクター (F) 付近 / ⑦ - ⑩ (⑦' - ⑩) の評価結果>

- 水面から堆積物（粉状・泥状および板状・塊状の堆積物含む）までの距離は約1.2～1.4mと評価
- 測定時におけるPCV水深が約2.0mであったことを踏まえると、堆積物の厚さは約0.6～0.8mと評価
- 堆積物の厚さは、調査ポイント⑦'から⑩に向かって増加傾向
- 計測結果に突出した値が確認されたが、カメラ映像から遮へい体と判明
