1号機 PCV内部調査の状況について

2022年7月28日

技術研究組合 国際廃炉研究開発機構
東京電力ホールディングス株式会社

1/2号機廃棄物処理建屋（Rw/B）周辺工事の リスク低減のための工程組み替えについて

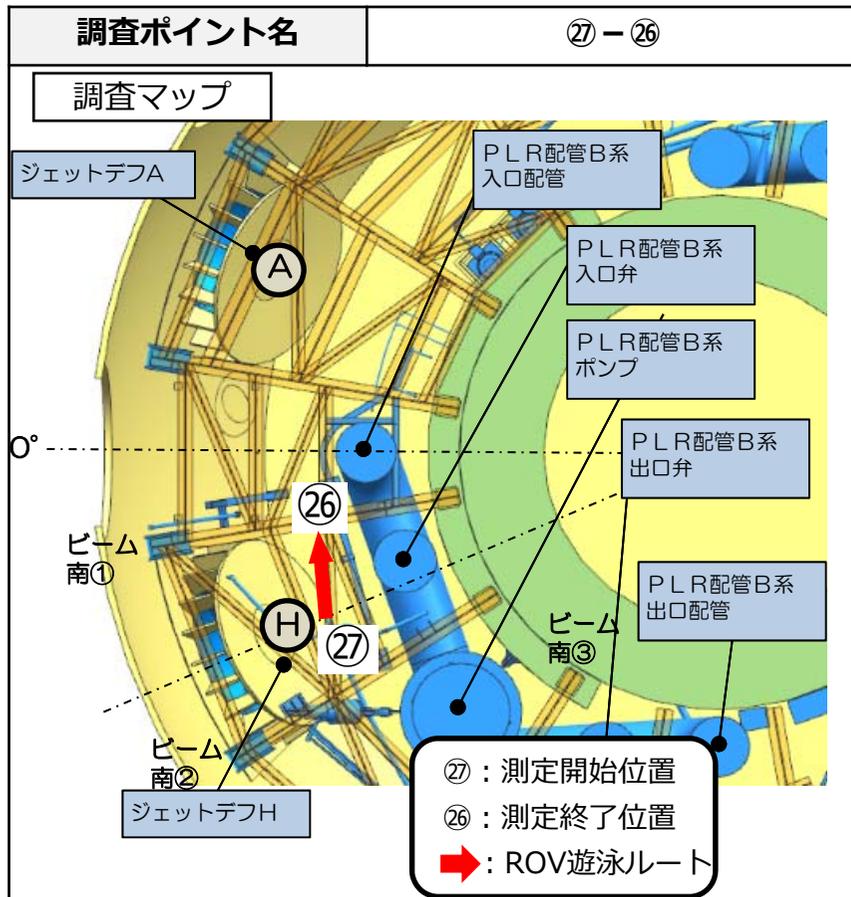
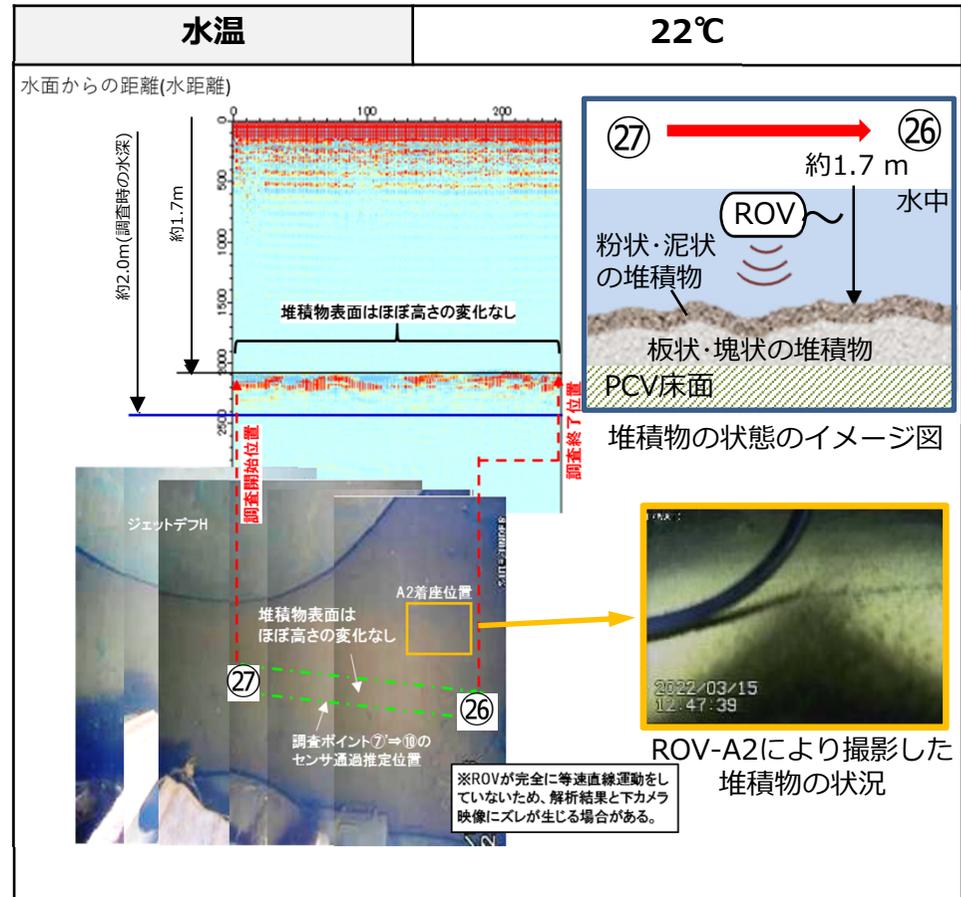
<ジェットデフレクター (H) 付近 / ②⑦ - ②⑥の評価結果>

- 水面から堆積物（粉状・泥状および板状・塊状の堆積物含む）までの距離は約1.7mと評価
- 測定時におけるPCV水深が約2.0mであったことを踏まえると、堆積物の厚さは約0.3mと評価
- 当調査ポイントの堆積物は比較的なだらかであり、堆積物の厚さに大きな変化はない

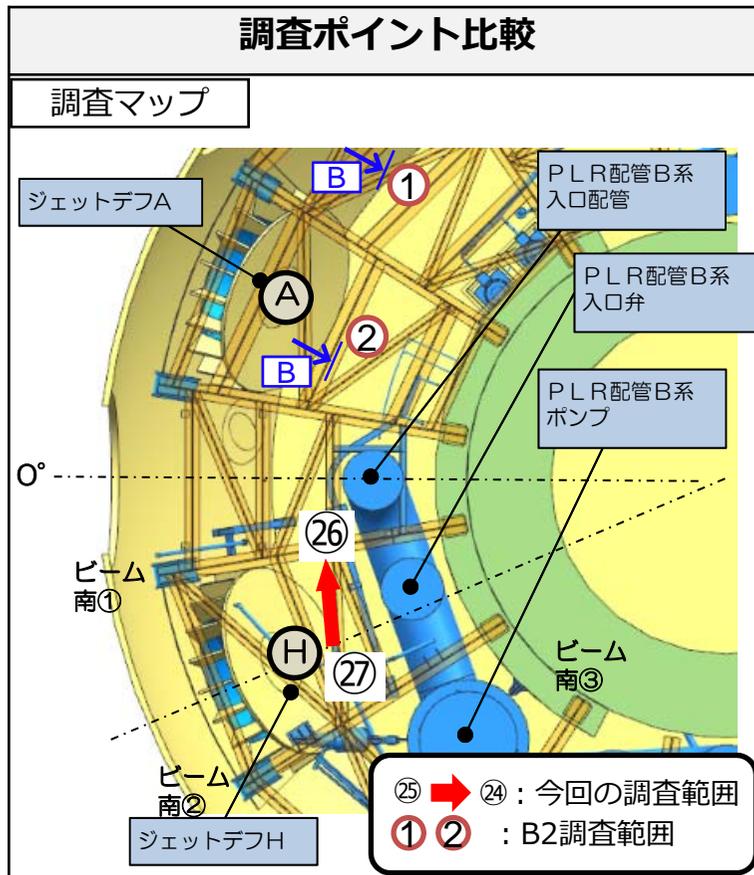
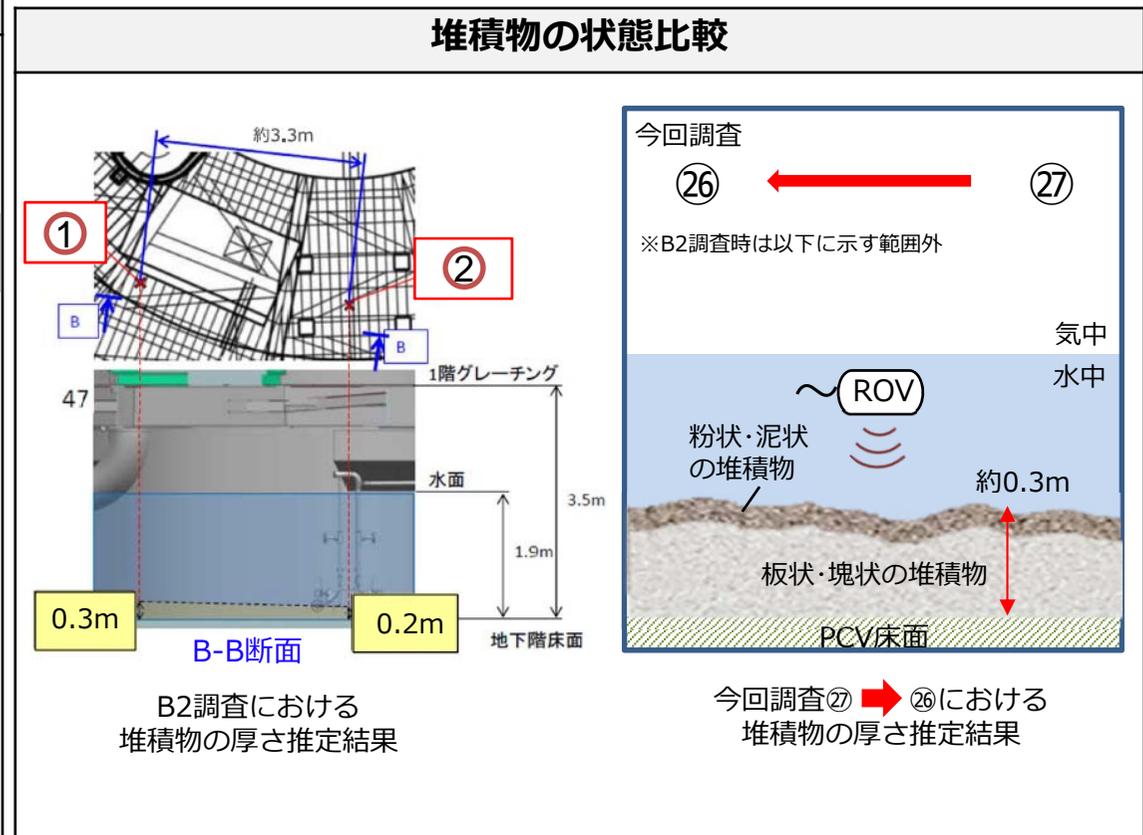
- 2017年に実施したB2調査において、今回のROV投入位置であるX-2ペネ付近を調査
- B2調査では映像データから堆積物厚さを推定しており、ROV投入位置であるX-2ペネ付近は約0.2~0.3mであると評価
- 今回の調査ポイント㉞ - ㉞において、堆積物の厚さは約0.3mであると評価しており、堆積物の傾斜が比較的緩やかな点についても類似

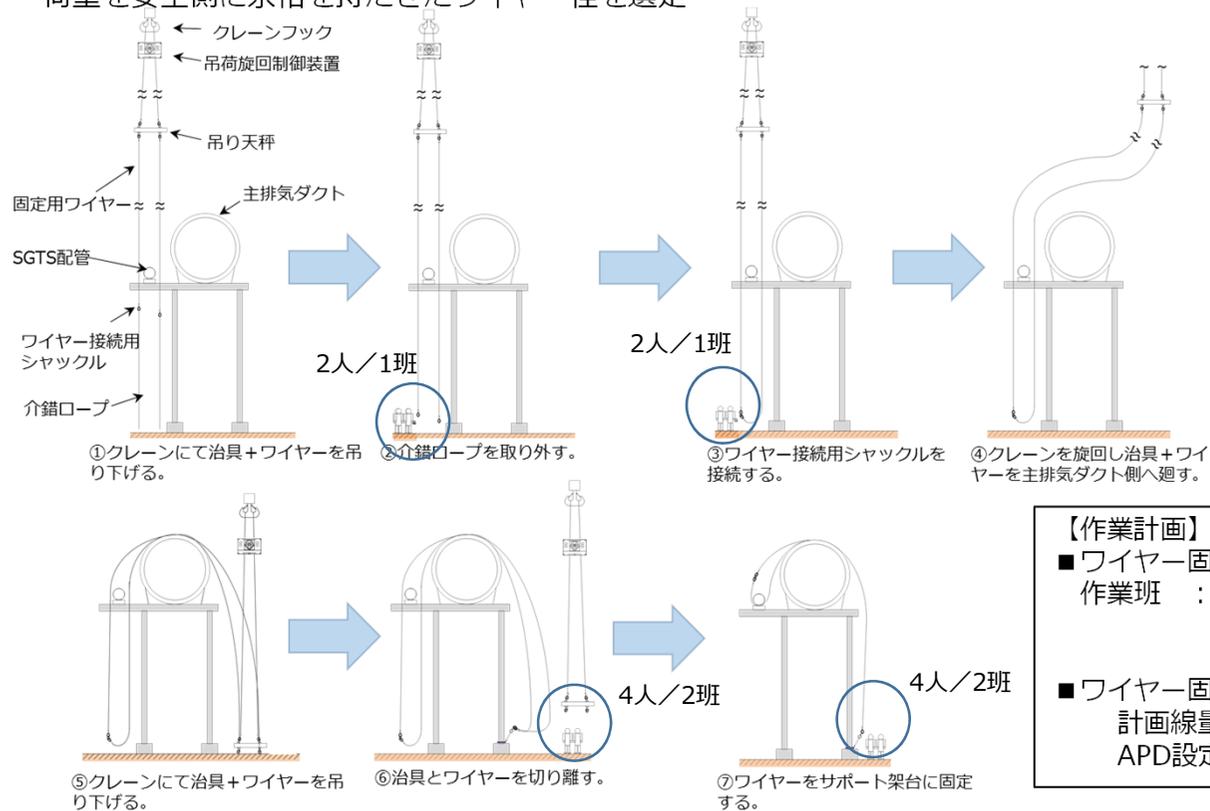
- 現状、2号機SGTS配管の上流側（2号機側）に約9割の切断痕がある状態で作業中断した状態。
- 下流側（主排気筒側）は切断未実施のため、配管が落下する可能性は低い。

【対応方針】 切断途中の配管の歪みが中断期間中に進行しない処置を実施。

- 2本のワイヤーロープにて配管を固定をする。
- 固定作業において、切断痕の残り1割が切断される可能性を想定し、ダストの飛散防止を図るため、事前に飛散防止剤を散布。
- 2022年7月26日、1本目のワイヤーによる固定を実施。引き続き2本目のワイヤーを掛ける作業を開始したが、体調不良者が発生したため、固定作業について中断した。
- 現在、2本目のワイヤーは敷設まで完了し、動かぬよう仮固定している。7月29日以降に作業を再開し、2本目の固定・締め付けを行う予定。
- 作業前・後のダストモニタ指示に上昇が無いことを確認。約9割切断面の残り1割は残存していることを確認。

■ 配管自重、地震荷重、風荷重を元に評価を行い、破断荷重を安全側に余裕を持たせたワイヤー径を選定

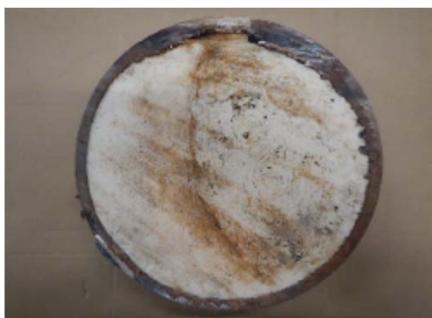
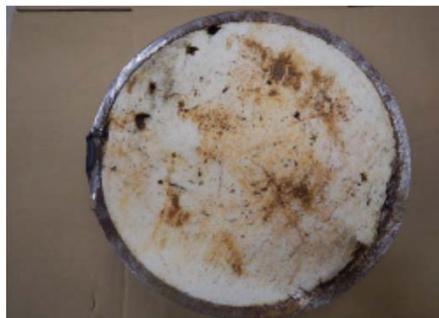
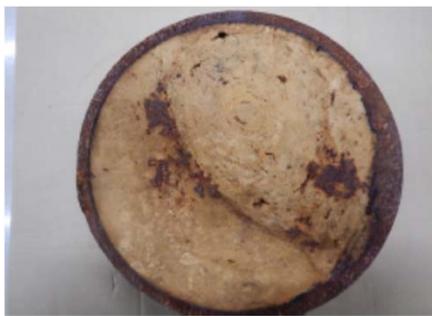
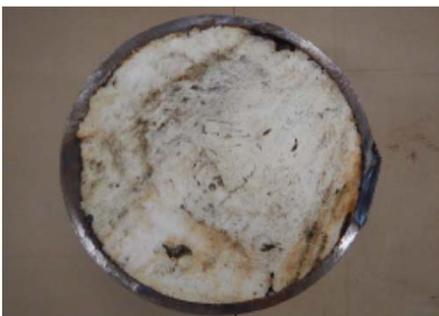
モックアップ場保管のサンプル品

- 切断予定の1/2号機SGTS配管について、2021年9月8日～9月26日にかけて切断準備として配管へ発泡ウレタンを注入し、2022年7月時点で注入から約10ヶ月経過している。
- SGTS配管内部のウレタンの状態確認を行うための配管サンプルとして、2021年7月の構外モックアップ時にウレタンを充填した配管を幅100～300mm程度に切断したものを屋外へ設置し、定期的に目視確認、及び照明を当て状態確認を実施。
- 配管サンプルについて、2022年7月時点でウレタン充填から約12ヶ月経過しているが、確認の結果、ウレタンの状態変化による隙間が発生していないことを確認。
- この結果から、現時点においてSGTS配管内部のウレタンに隙間は発生していないと推定する。
- 今後も配管サンプルにて、経過観察を継続し、ウレタンに劣化が見られた場合はSGTS配管へのウレタンの追加注入を検討する。尚、SGTS配管切断時は、従前のおり切断装置へのカバー設置、切断面への飛散防止剤の散布、局所排風機によるダスト吸引の多重対策を講じ、仮設ダストモニタの連続監視を行う。

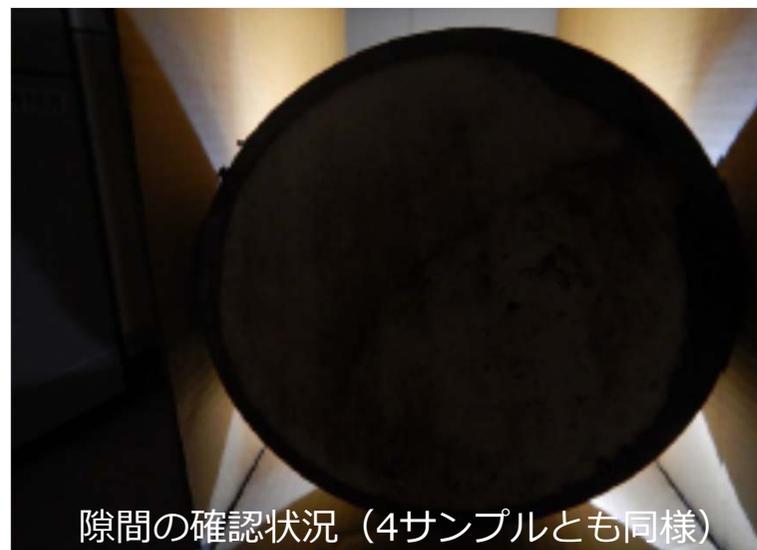
隙間の確認状況 (4サンプルとも同様)
暗室の状態で反対側から照明を当てて、配管とウレタンの間に隙間が無いことを確認。
