福島第一原子力発電所 増設雑固体廃棄物焼却設備の状況

2022年7月28日

東京電力ホールディングス株式会社

1. 増設雑固体廃棄物焼却設備の状況

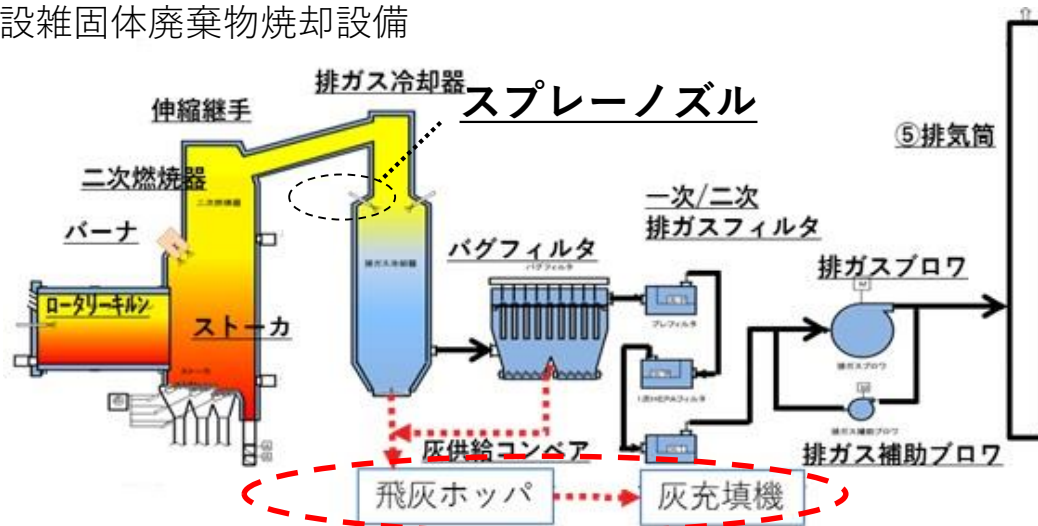
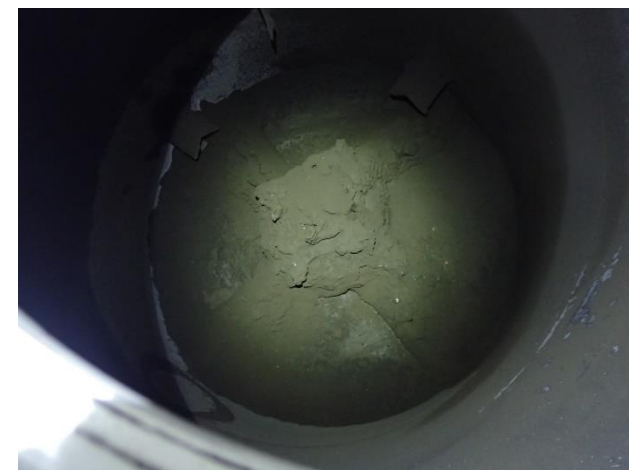
飛灰ホッパ内部の様子

飛灰ホッパ内の様子

- 灰と水分が攪拌され、泥状になっていた(右上写真参照)

- 現場調査結果から、排ガス冷却器スプレーの不具合によるものと推定。
 - 排ガス冷却器底部および排ガス冷却器から発生した灰の搬送コンベア内部に、湿潤した灰を確認。
 - 一方、バグフィルタで発生した灰の搬送コンベア内部の灰は乾燥していることを確認。
- スプレーノズルの外観や噴霧試験では異常は確認されず、原因調査を継続実施中。
- なお、水分が確認された系統内部は清掃実施済

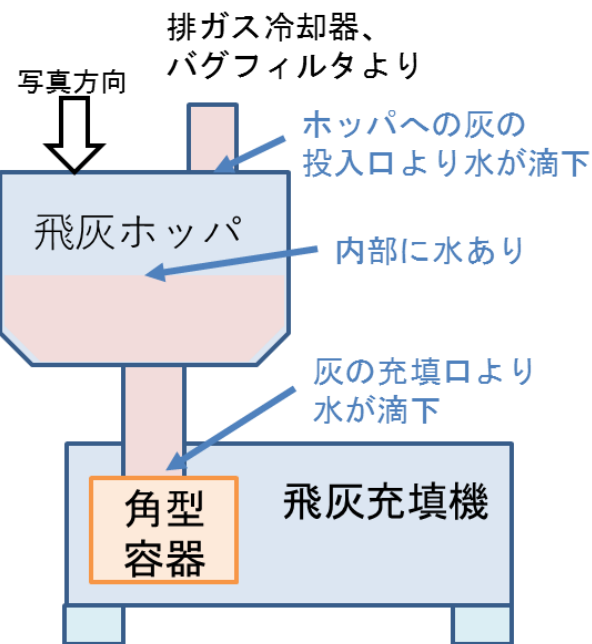
飛灰ホッパ及び飛灰充填機の模式図

- 5月23日、灰の詰まりにより停止していた増設雑固体廃棄物焼却設備は焼却運転を再開した。
- 6月10日、飛灰の取出し系統に水があることを確認し、点検のため焼却運転を停止した。なお、外部への放射性物質の漏えいはない。
 - 飛灰の容器充填作業に際し、充填機内部を確認したところ、充填口から水滴下を確認。
 - 更に、充填機上流にある飛灰ホッパ(飛灰を貯留する容器)内部に水があることを確認。
- 当該系統に水を供給する機器としては、排ガス冷却器のスプレー水があり、噴霧機構に不具合が生じ、蒸発しきれない水分が系統に混入している可能性がある。
- スプレーの噴霧試験では異常は確認されず、原因調査を継続実施中。 (2.参照)

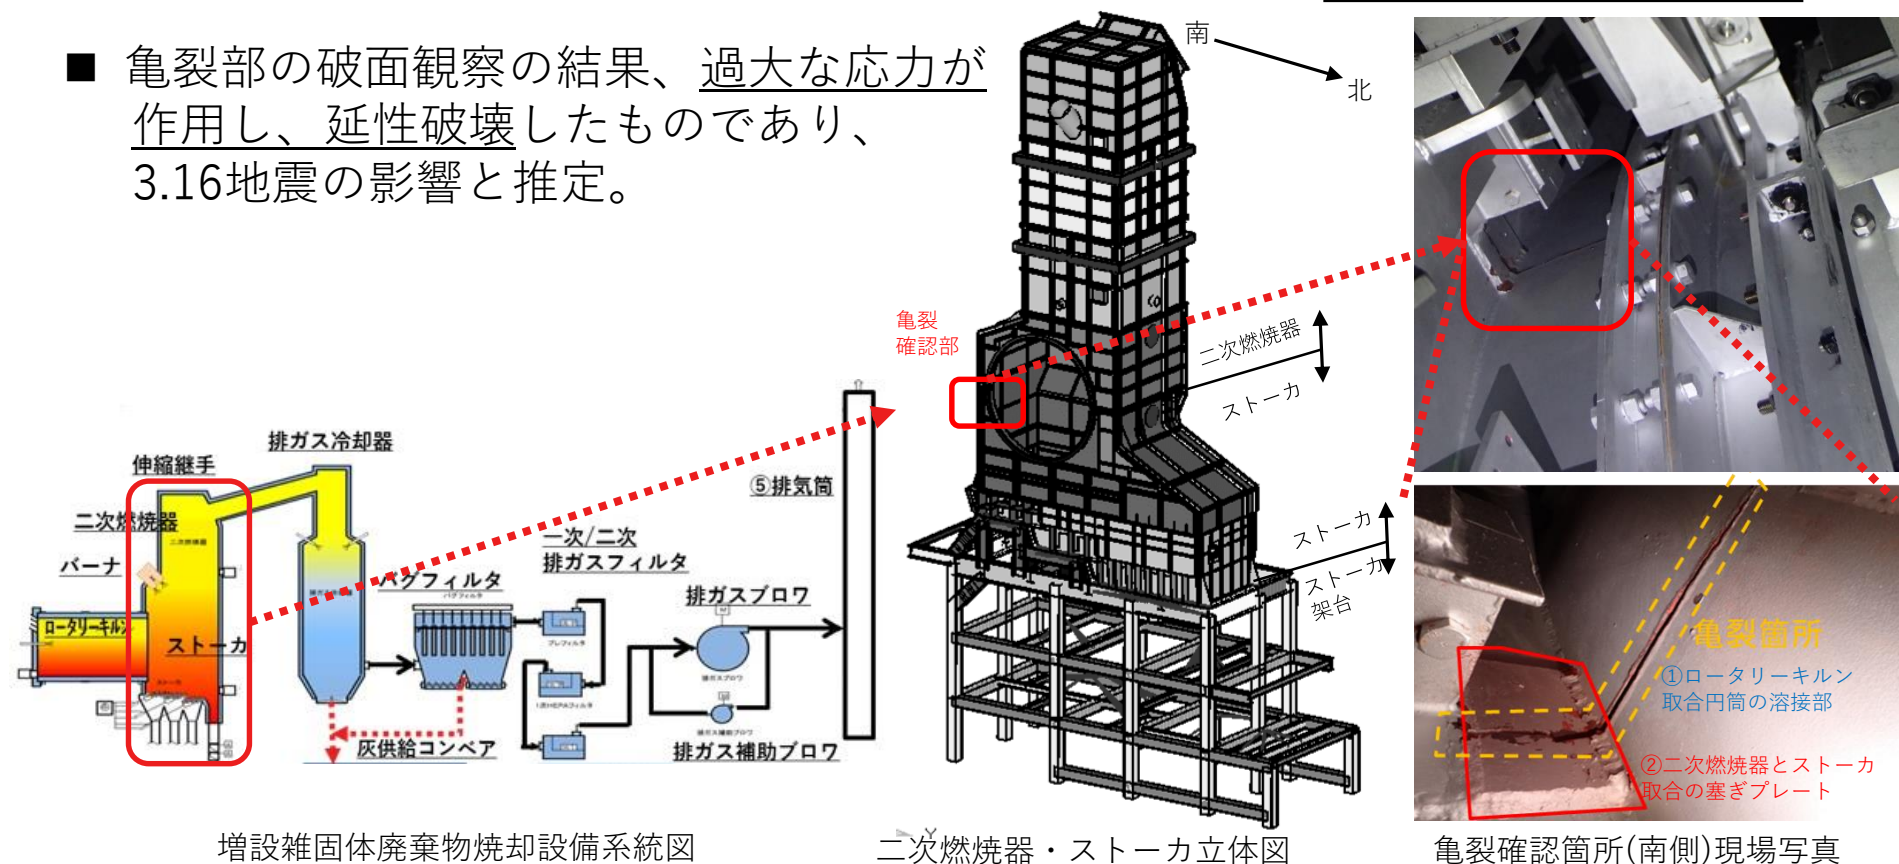
- 増設雑固体廃棄物焼却設備について、下記の亀裂を確認
 - ①ロータリーキルン取合円筒の溶接部（北、南両側）
 - ②二次燃焼器とストーカ取合の塞ぎプレート（南側）
- 系統内はブローにより負圧を維持していること及び亀裂部は焼却物と直接接する箇所ではないことから、当該亀裂部からの放射性物質の漏えいはない。
- 亀裂発生箇所はいずれも構造材本体ではないことから、構造強度に影響はない。
- 亀裂部の破面観察の結果、過大な応力が作用し、延性破壊したものであり、3.16地震の影響と推定。

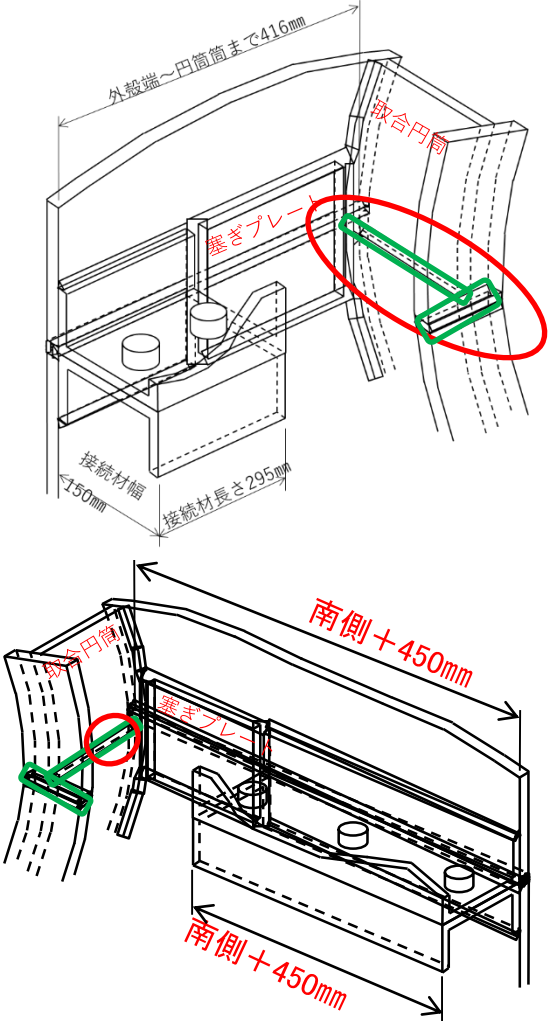
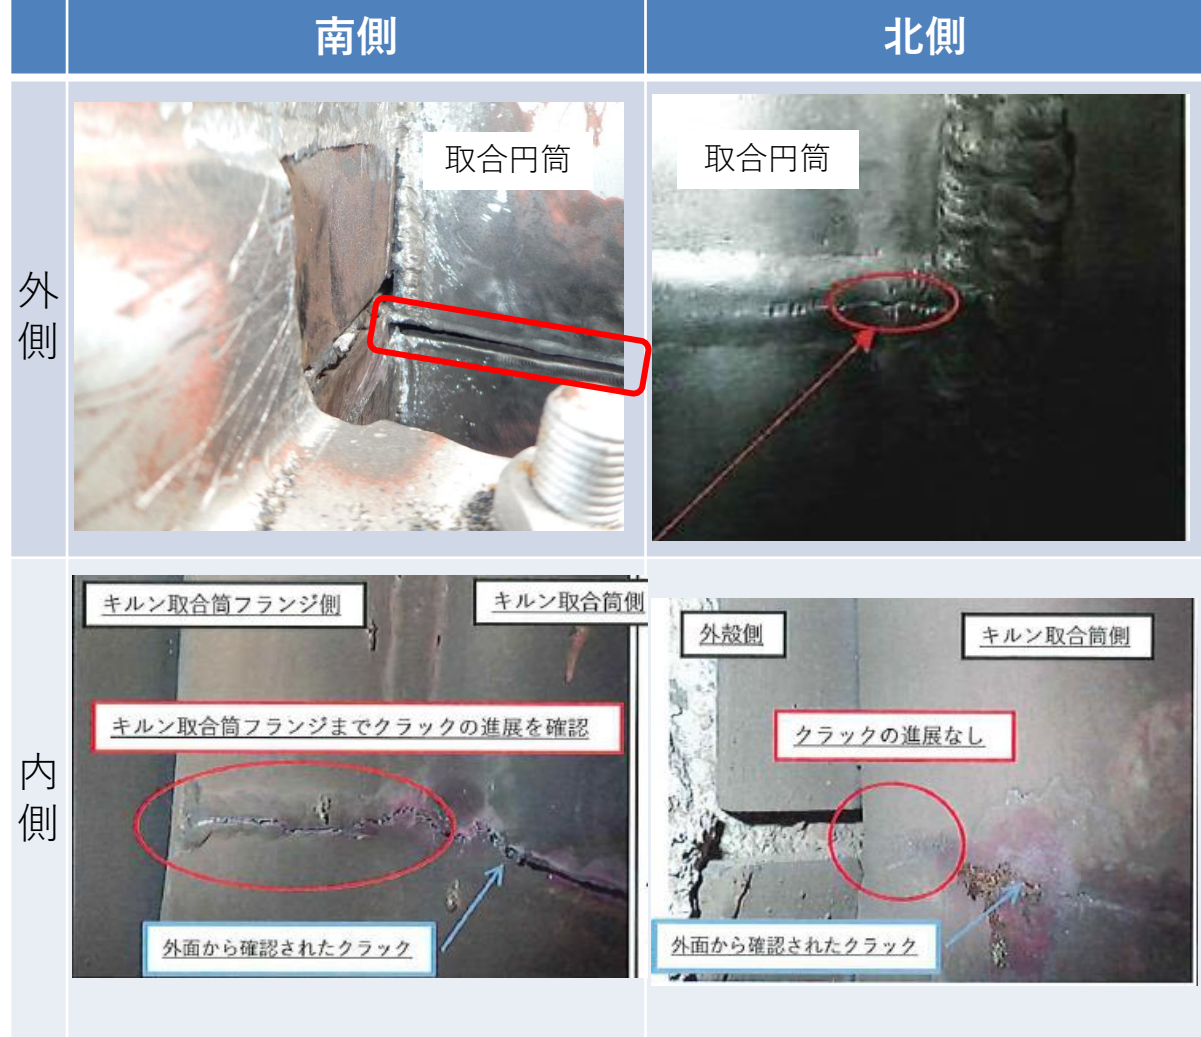
亀裂発生箇所の構造 (上: 南側、下: 北側)

(1) ロータリーキルン取合円筒の溶接部

- 鋼材を溶接接続(下図緑線部)し、取合円筒を構成。本円筒にキルンの摺動部を接続
- 南北の溶接部共に溶接線に沿って亀裂を確認。
- 南側の亀裂は、円筒先に接続されているフランジ部にも伝播。

用途・要求機能			復旧の方向性
	用途	気密性	強度	
ロータリーキルン 取合円筒	キルン及び二次燃焼器・ストーカ間をシールする摺動部を本円筒に接続	要求有	要求有 <ul style="list-style-type: none"> 強度部材ではないが、耐震Bクラス地震力に対して許容応力未滿とする設計 開先無の突合せ溶接では必要な溶込厚さが確保されず、溶接部が破断する可能性有 	必要な溶込厚さが確保できる、開先をとった溶接とする 他溶接部の施工法選定に問題ないか確認
二次燃焼器・ストーカ接続部のシール溶接部	接続部の気密性を向上(一般は外面ボルト締結のみ)	要求有	—	外面からのシール溶接等により気密性を確保

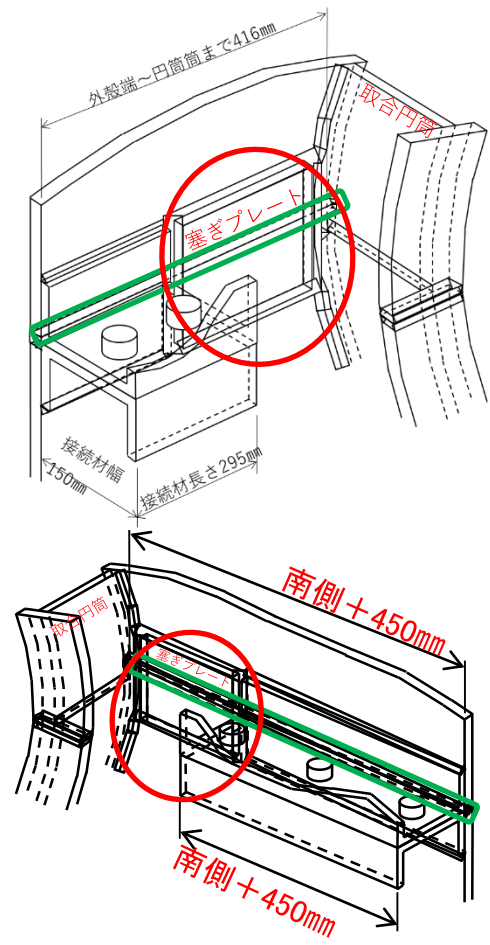
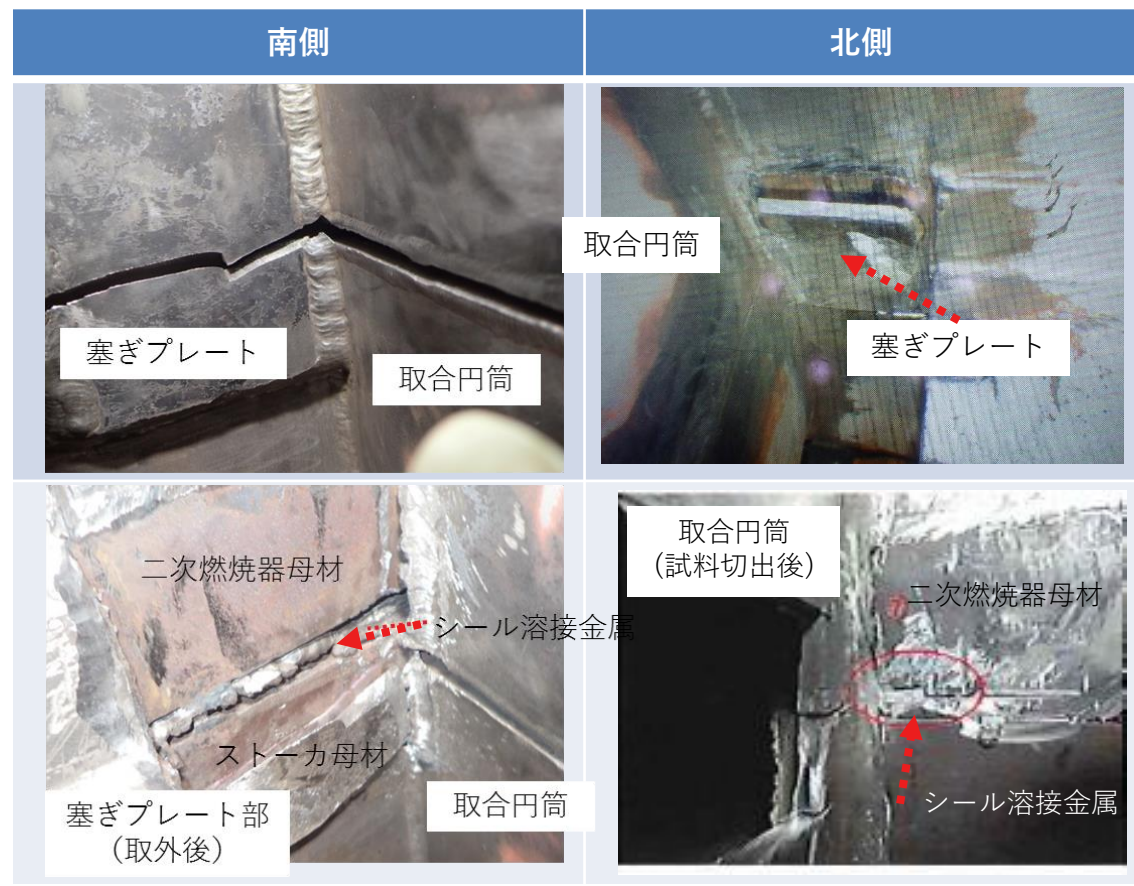
亀裂発生箇所の構造 (上：南側、下：北側)

- 南側のプレート鋼材自体に亀裂が入り上下に分断。北側のプレートは異常無し。
- プレートは、ストーカ・二次燃焼器取合部内側のシール溶接(下図緑線部)の裏当て金の用途。
- 当該プレートを取り外し、ストーカおよび二次燃焼器の構造材(母材)に亀裂等の異常は確認されなかったが、シール溶接部は割れを確認。

用途・要求機能			復旧の方向性
	用途	気密性	強度	
シール溶接部の塞ぎプレート	シール溶接の補助部材(裏当て金)	要求有	—	気密性を確保する修理方法を検討中
ストーカ・二次燃焼器の各ボルト接続部	ストーカ・二次燃焼器各要素を接続	要求有	要求有 ・ 耐震Bクラス地震力に対して許容応力未満とする設計	ボルト・座金の変形が確認されており、ボルト締結施工法について検討中
炉内耐火材	焼却時における炉内高温環境から外殻材を保護	—	—	現状は脱落等の恐れが無い ため、経過観察
二次燃焼器外殻補強材と振れ止め材の接続部	二次燃焼器の補強材と振れ止め材を溶接接続	—	—	溶接接続可否を含め検討中
ストーカ・架台据付部のシムプレート	機器の傾き調整及び荷重分散	—	—	ずれ止め方法を検討中

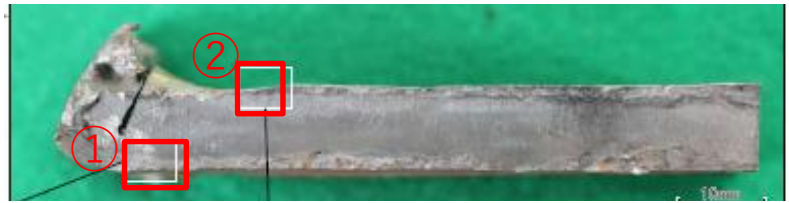
取合円筒破面（南側）

■ 取合円筒の溶接部亀裂（南側）のSEM観察結果

- 破面は円筒表面の溶接金属部であり、ディンプル模様が確認され、延性破壊と推定。
- 当該部は突き合わせ溶接で、開先をとらない施工法であったことから、溶接金属の溶込厚さが小さく、設計よりも強度が低かったと推定。

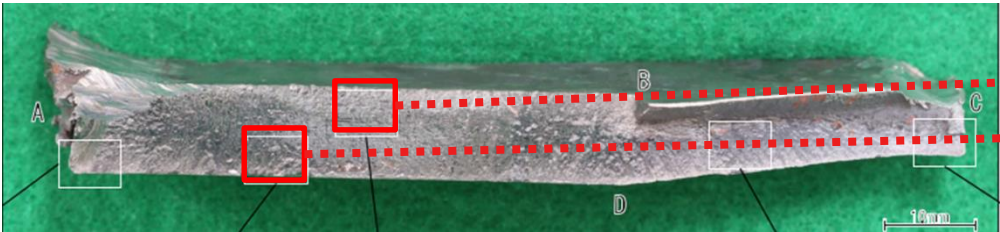
塞ぎプレート破面（上側）

■ 塞ぎプレートの亀裂のSEM観察結果

- 破面にディンプル模様が確認され、過大な応力が作用し、延性破壊に至った
- 破面は接触による損傷部分が多く、破断後に破面同士の接触が繰り返されたと推定

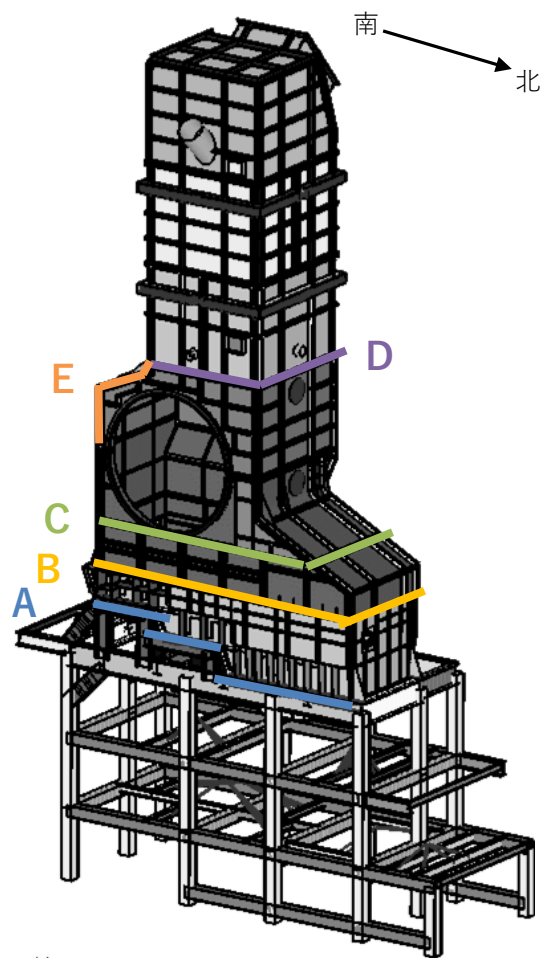
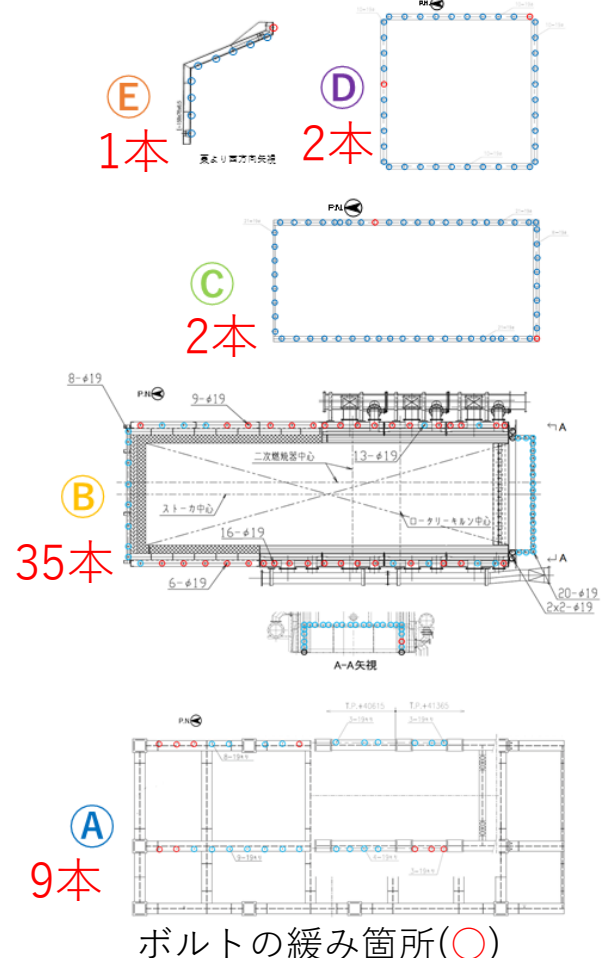
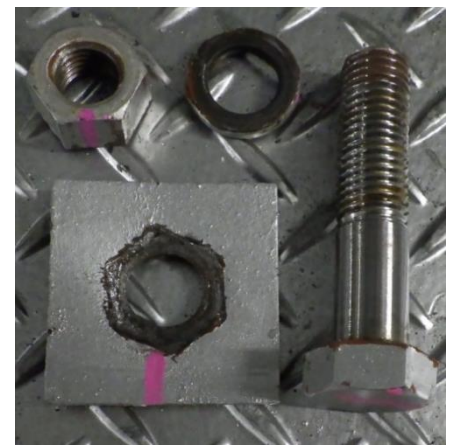
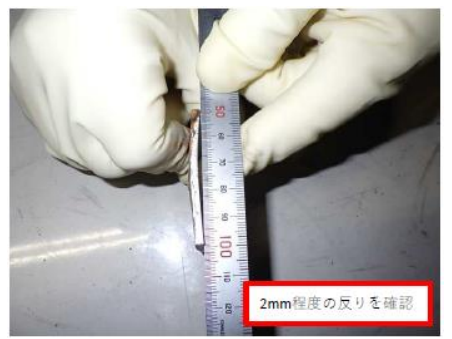
ボルト及び座金等
締結部材の状態

- 亀裂箇所以外の水平展開調査においてボルト締結部計49本/164本に緩みを確認。
- ストーカ下部に緩み箇所が集中。取り外して調査し、ボルトや座金の歪みを確認。

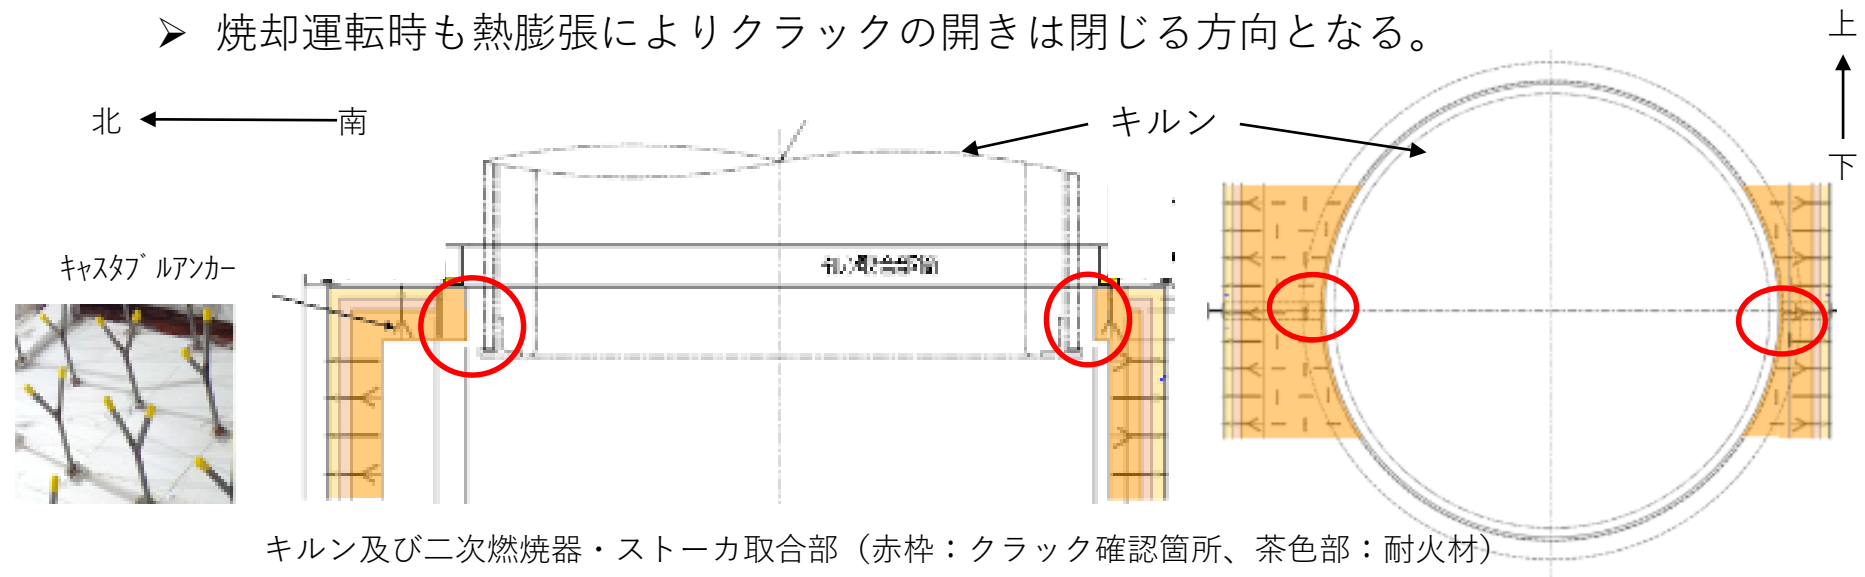
キルン及び二次燃焼器・ストーカ取合部 (赤枠：クラック確認箇所、茶色部：耐火材)

- 炉内耐火物について、外側の取合円筒亀裂と相対する位置近傍にクラックの発生を確認。
- 現状は脱落・剥離が発生する状況ではないため継続監視していく。
 - クラックが発生した部位はアンカーで支持されており、脱落・剥離は見られない。
 - 焼却運転時も熱膨張によりクラックの開きは閉じる方向となる。

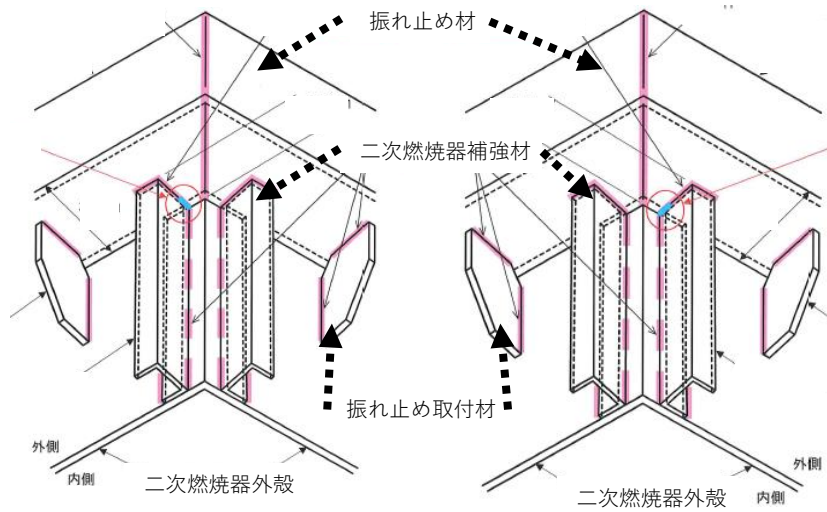
- 二次燃焼器外殻補強材と振れ止め材の溶接接続部について、南東・南西角部に割れを確認。
- 北東角・北西角部に割れはない。
- 当該部位は、二次燃焼器の構造部材ではない。

南西部角の構造
(桃色：溶接部)

南東部角の構造
(桃色：溶接部)

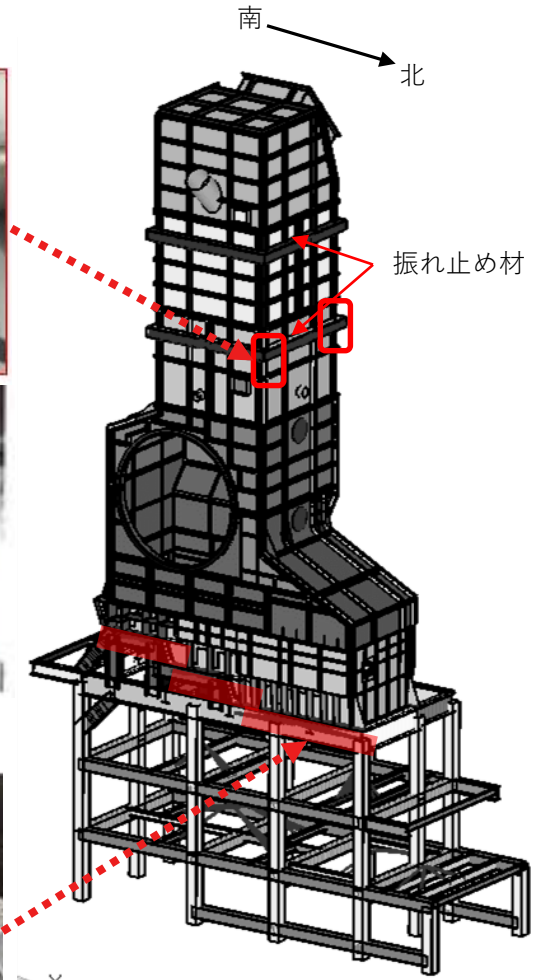
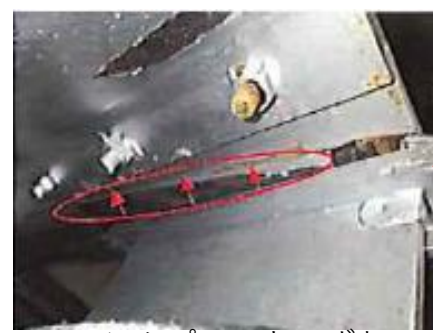
シムプレートのずれ

- ストーカと架台の据付部に挿入するシムプレートのずれを複数箇所を確認。
- 当該プレートは機器の傾き調整、荷重分散の用途。

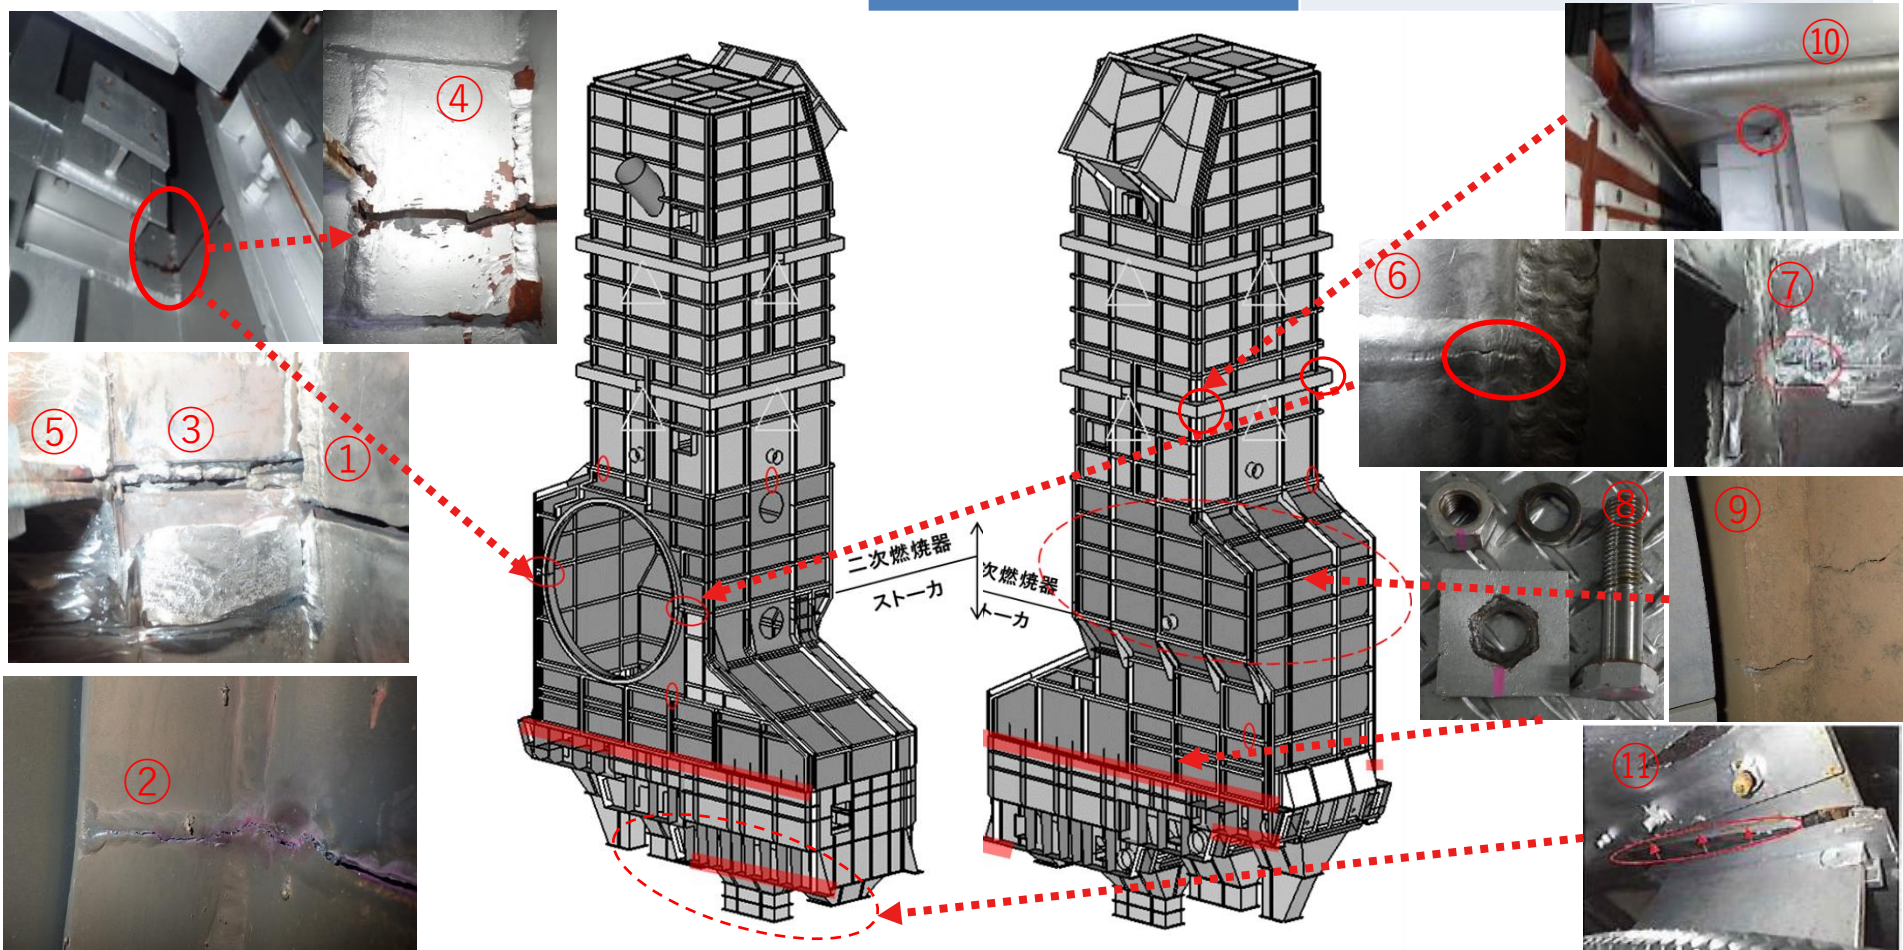
キルン取 合円筒	①,⑥ 溶接割れ・開き	3.(1) 参照	ストーカ・二次燃焼器 接続ボルト	⑧ ボルト緩み ボルト・座金歪み	4.(1)参照
	② フラジ 内面溶接割れ		内部耐火物	⑨ 南北にクラック	4.(2)参照
ストーカ・二 次燃焼器 接続部	③,⑦ シール溶接割れ・開き	3.(2) 参照	二次燃焼器外殻補強材・ 振れ止め材接続部	⑩ 溶接部割れ	4.(3)参照
	④ 塞ぎプレート破断		ストーカ・架台据付部	⑪ シムプレートずれ	4.(4)参照
	⑤ 外殻接続材開き

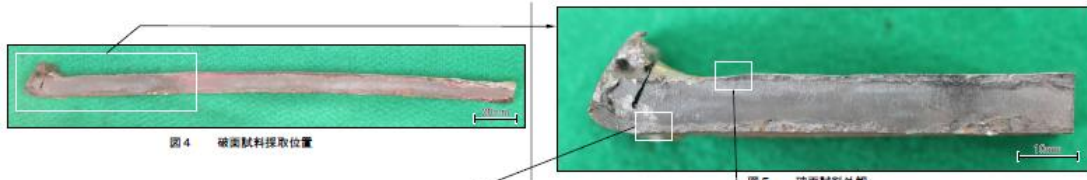
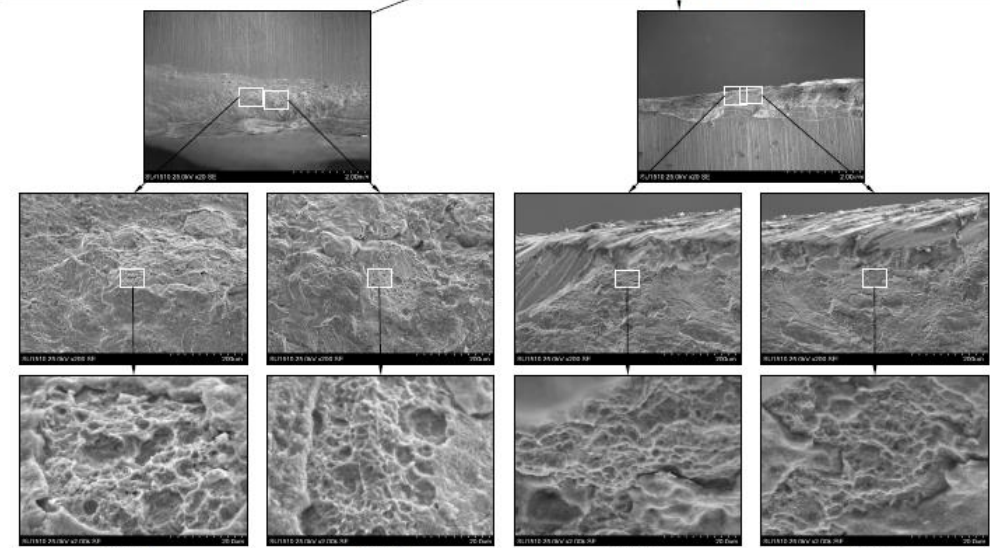
破断面のSEM観察画像

■ 取り合い円筒溶接部亀裂（南側）のSEM観察結果

- 破断面は内外表面近傍の溶接金属部であり、ディンプル模様が確認されたことから、延性破壊と推定
- 当該部は突き合わせ溶接であり、溶接金属の厚さについて、強度評価上必要とされる内外面各々1.5mmを下回る箇所が存在
- 開先をとらない溶接部の設計であったことから、溶け込み厚さが小さく、必要な強度が確保されていなかったものと推定

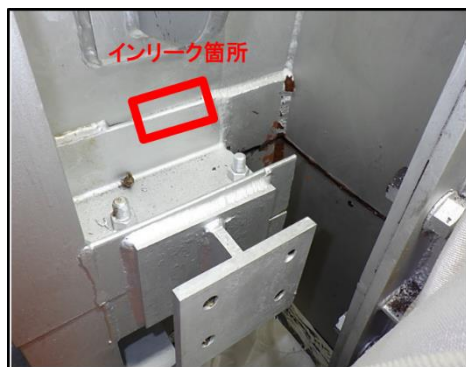
調査事項	点検内容	点検結果
①ストーカおよび二次燃焼器各要素の接続部の気密性確認	接続部外面からスモークテストにて亀裂の有無を確認	<u>亀裂発生箇所近傍以外にインリーク箇所は確認されず</u>

—	リーク確認
—	現地接合溶接(内・外)
—	内：シール溶接
—	外：ボルト締結
○	：リーク箇所
