3号機原子炉注水停止試験結果

2022年7月28日

東京電力ホールディングス株式会社

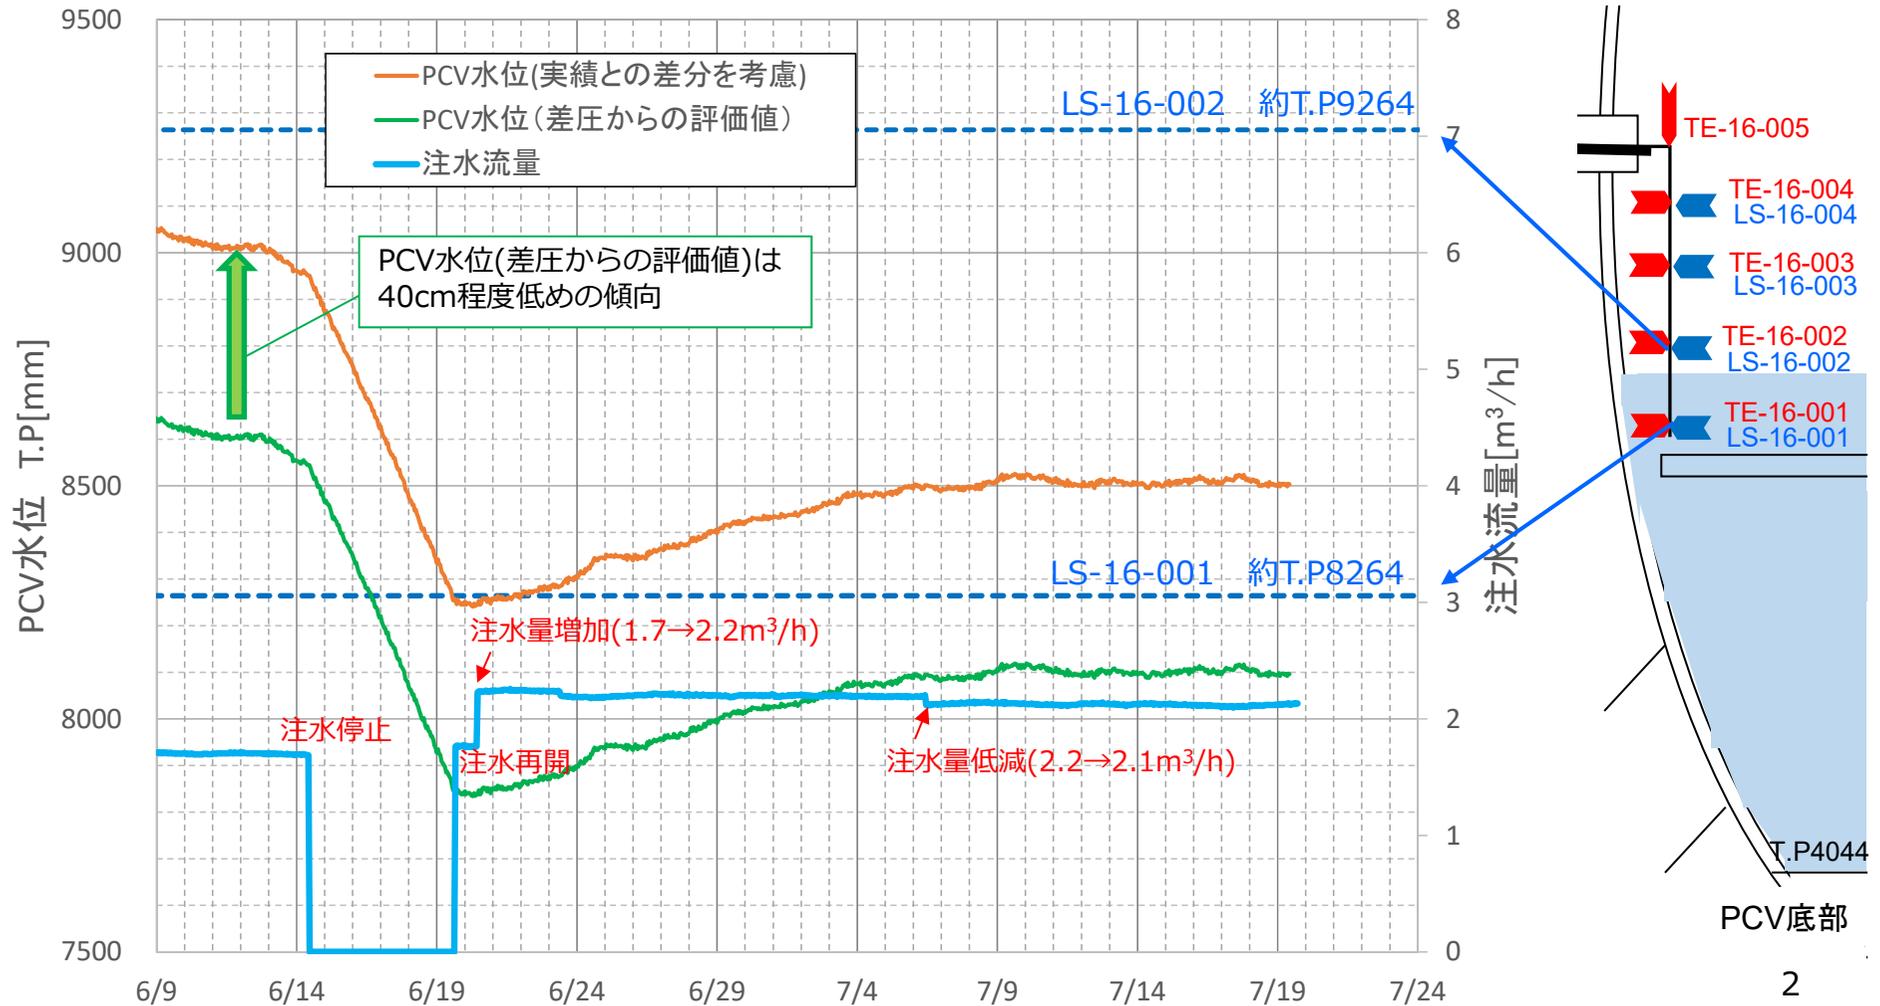
PCV水位変化の実績

- PCV水位は、注水停止後、概ね一定の傾きで低下し、6月19日にPCV新設温度計/水位計下端を下回ったと判断したことから、注水を再開（注水量1.7m³/h）。
- その後、水位の低下は概ねおさまったものの、回復傾向がみられないことから、6月20日に注水量を増加（流量2.2m³/h）。
- 7月6日に注水量を2.1m³/hに低減し、PCV水位はT.P8500付近で安定。

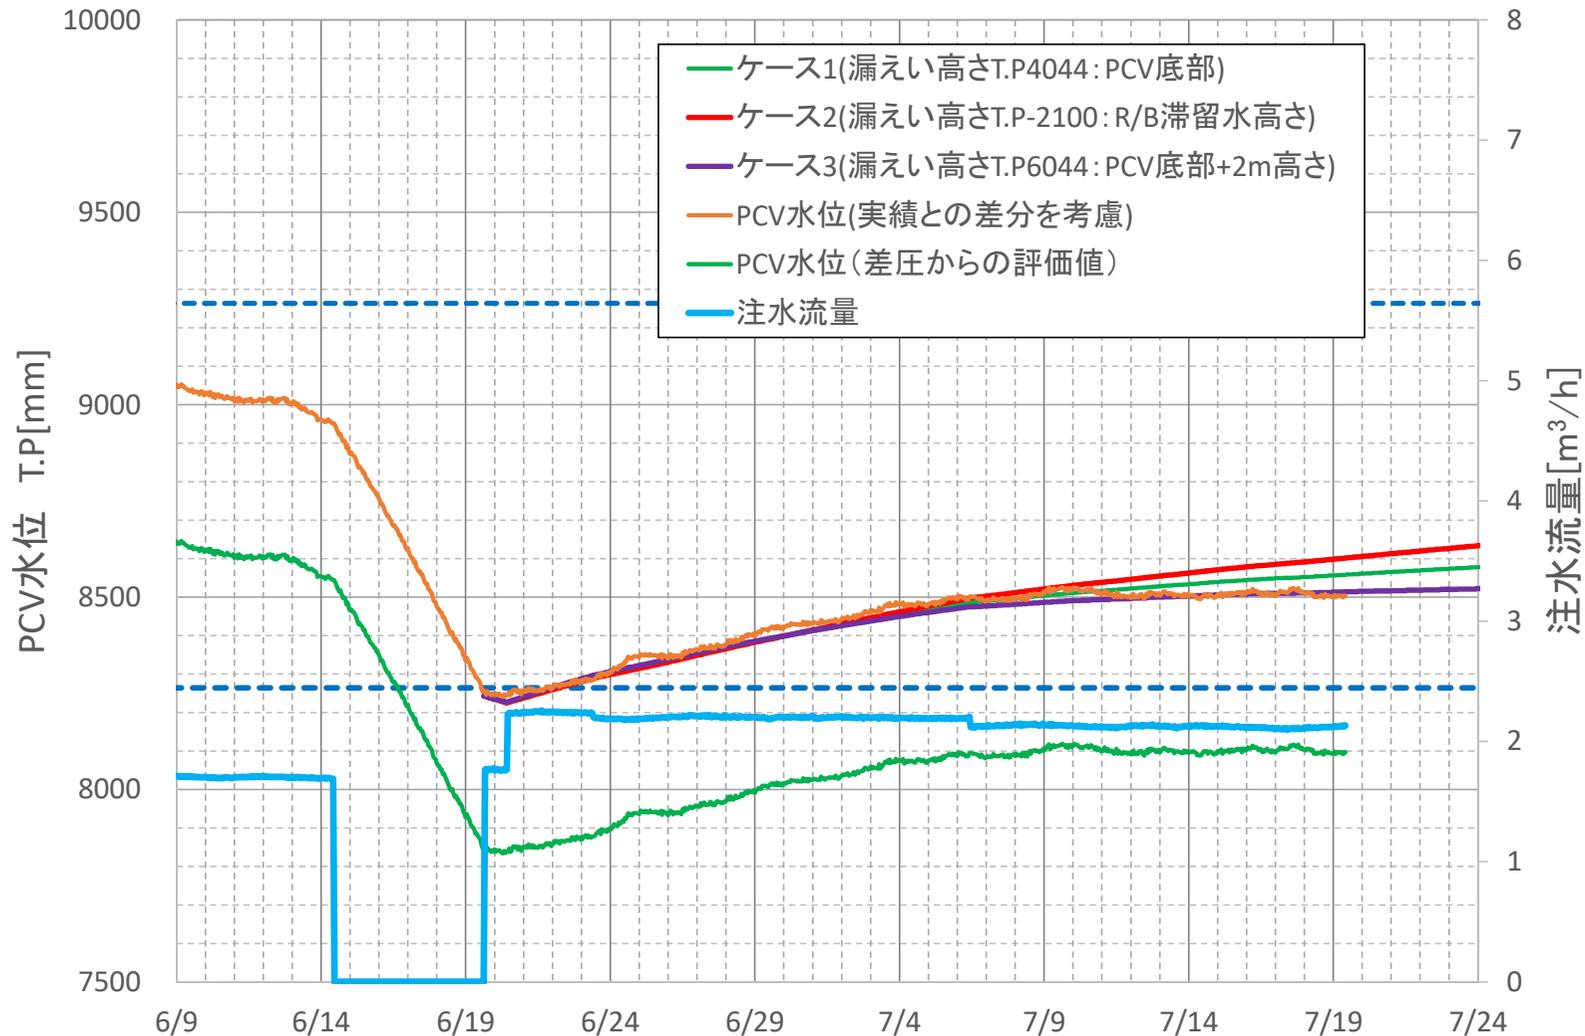
- 注水再開後の水位の挙動について、漏えい箇所（1箇所を想定）の高さを仮定し、注水再開後の実績にあうように漏えい口(cm²)を設定。
- ケース3(漏えい高さPCV底部+2m高さ)の仮定が、実績に近い挙動となる。

- 前頁のケース1～3の設定した漏えい口等は下表のとおり。
- 下表のケース1～3は、漏えい高さ等の仮定に応じて、実績の水位挙動を再現するようにパラメータを設定した値であり、実際の漏えい箇所を示すものではない。

ケース1	ケース2	ケース3
	PCV底部からの漏えいを仮定	R/B滞留水高さからの漏えいを仮定	PCV底部よりも高い位置からの漏えいを仮定
漏えい高さ (T.P)	4044 (PCV底部)	-2100 (PCV底部から-6.144m)	6044 (水位2m)
漏えい口 (cm ²)	0.611	0.391	0.845

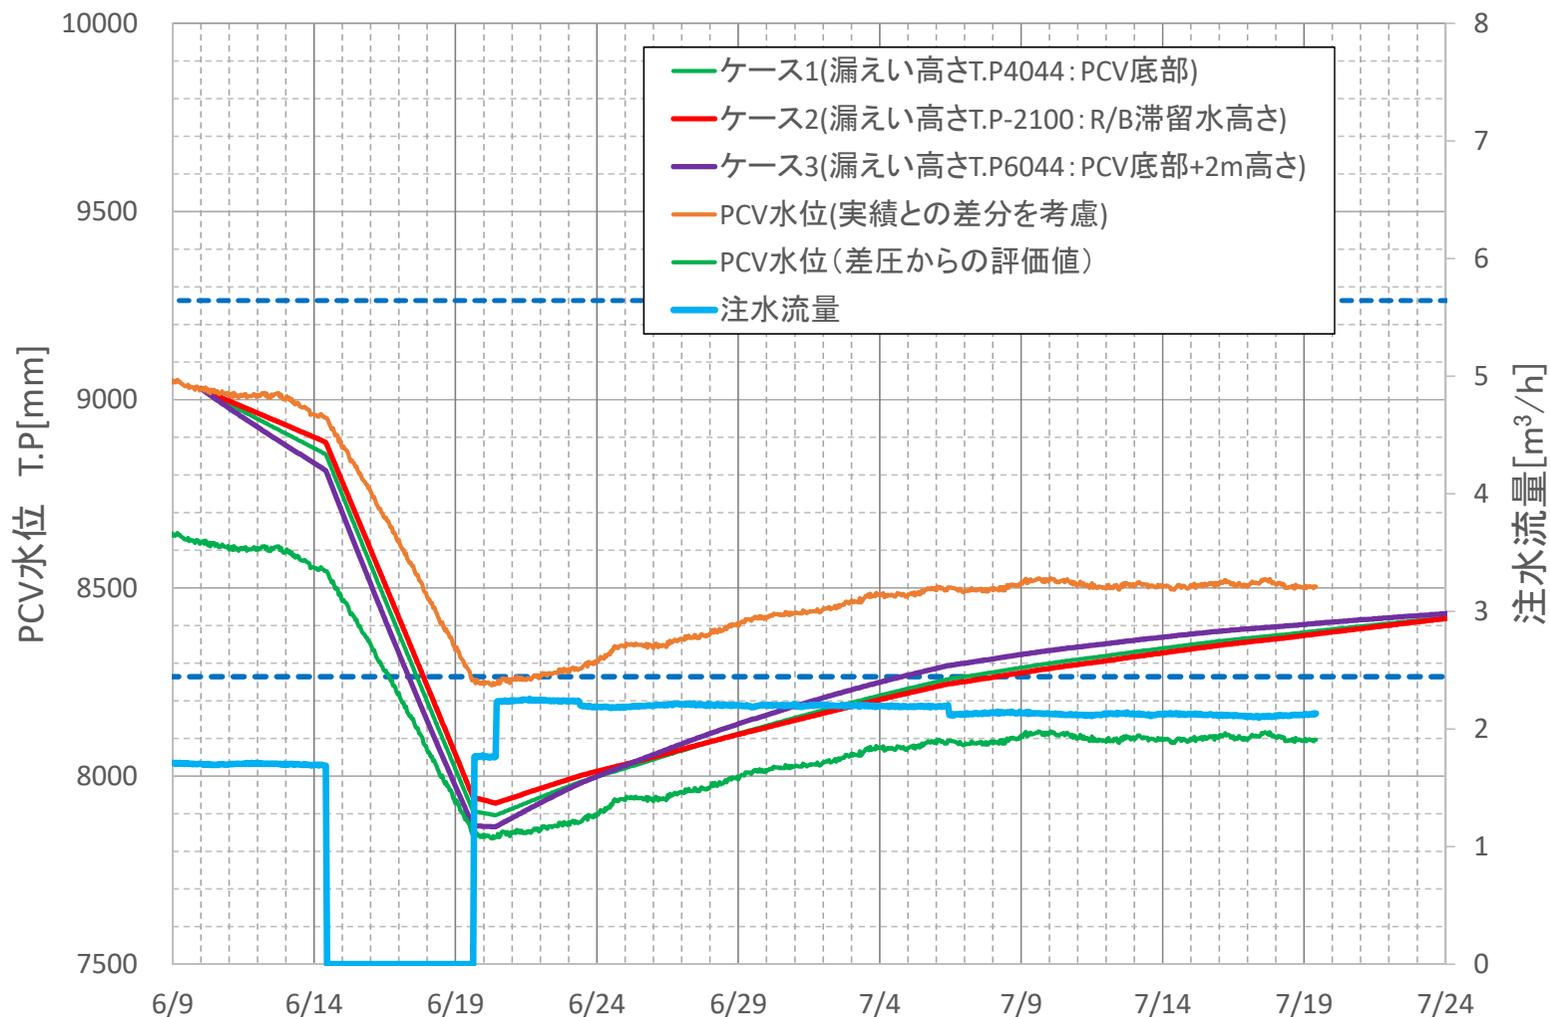
PCV水位評価 注水停止前後①

- 前段の評価で仮定した漏えい高さ・漏えい口で、注水停止前からの挙動を評価。
- 注水停止前及び注水停止中の低下の傾きが大きくなり、実績の挙動との差が大きくなる。

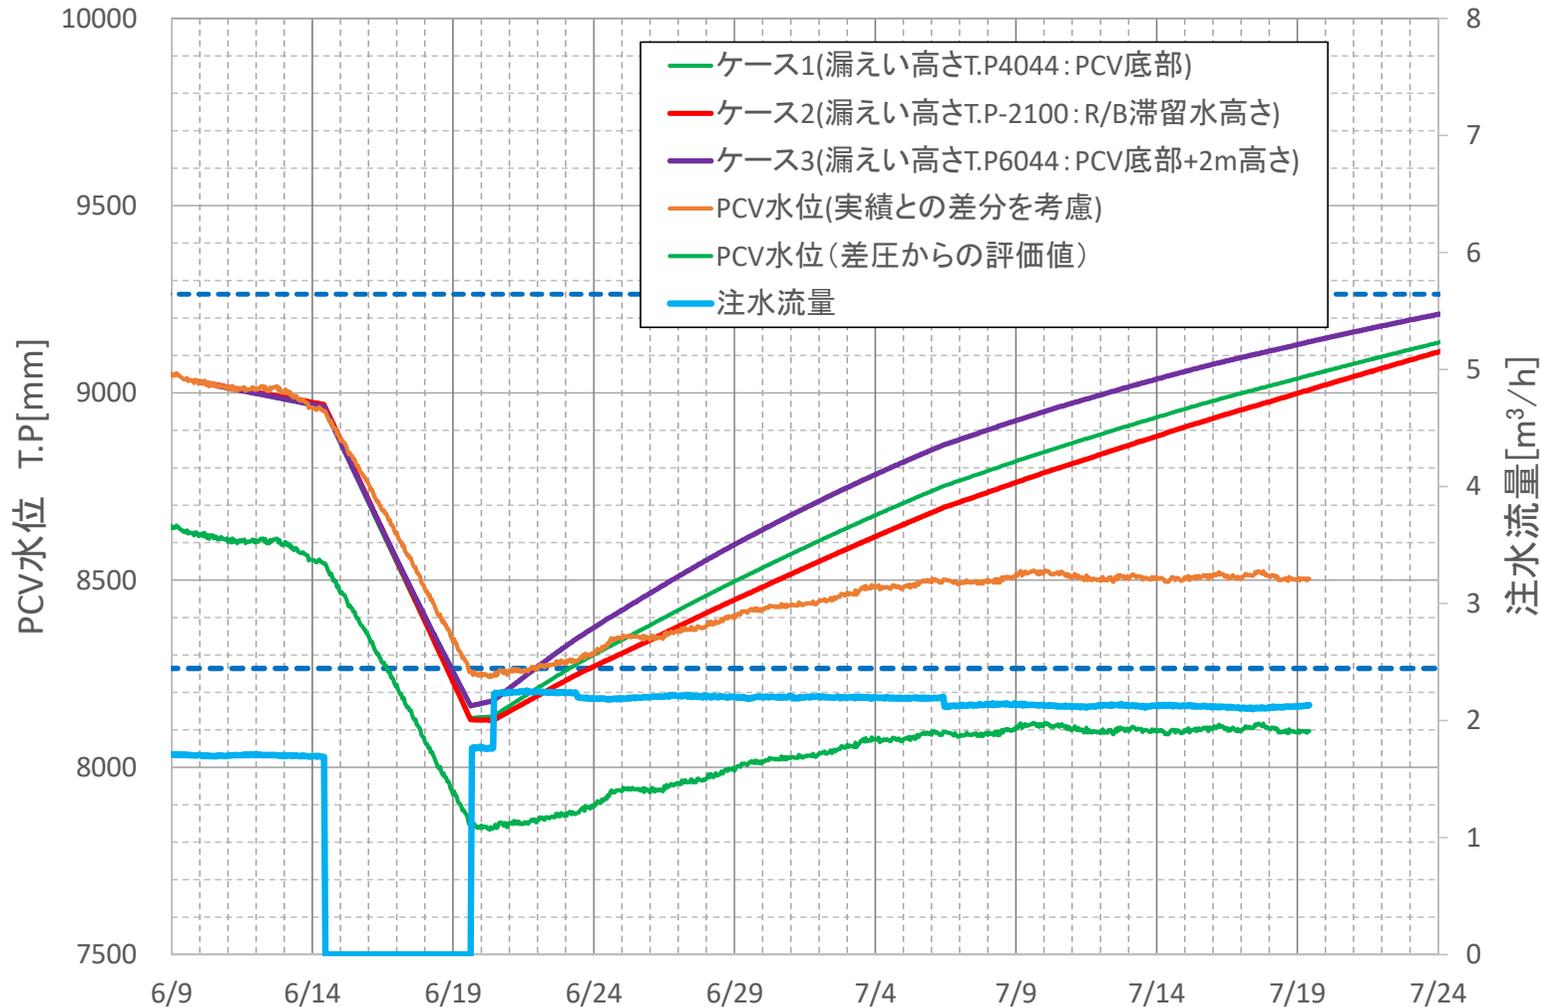
PCV水位評価 注水停止前後②

- 前段の評価で仮定した漏えい高さに対して、注水停止前のPCV水位低下の傾きにあうように漏えい口を設定。
- 注水停止前・注水停止中は、ある程度、実績に近くなるが、注水再開後の実績とは差が生じる。

- 前頁のケース1～3の設定した漏えい口等は下表のとおり。
- 下表のケース1～3は、漏えい高さ等の仮定に応じて、実績の水位挙動を再現するようにパラメータを設定した値であり、実際の漏えい箇所を示すものではない。

ケース1	ケース2	ケース3
	PCV底部からの漏えいを仮定	R/B滞留水水位高さからの漏えいを仮定	PCV底部よりも高い位置からの漏えいを仮定
漏えい高さ (T.P)	4044 (PCV底部)	-2100 (PCV底部から-6.144m)	6044 (水位2m)
漏えい口 (cm ²)	0.53	0.35	0.69

- PCV水位は、注水停止後、概ね一定の傾きで低下したことから、漏えい箇所は、注水停止中に経験したPCV水位の範囲にはなく、LS-16-001設置位置（PCV底部から約4.2m）よりも比較的低い位置にあることが推定される。
- 注水再開後のPCV水位変化に対しては、ケース3（漏えい高さPCV底部+2m高さ）の仮定が、実績に近い挙動となる。
- 一方、注水停止前～注水停止中～注水再開後のPCV水位変化に対しては、今回の仮定での評価では、差が生じることが確認できた。差が生じる要因としては、下記などが挙げられるが、今後の水位変化等も含めて、引き続き検討していく。
 - 評価で用いたPCV内の水量の差による影響
（PCV内機器等の体積、PCV接続配管、S/Cの保有水等）
 - 漏えい口の形状や圧力損失による影響
 - 原子炉注水の流量計の誤差による影響

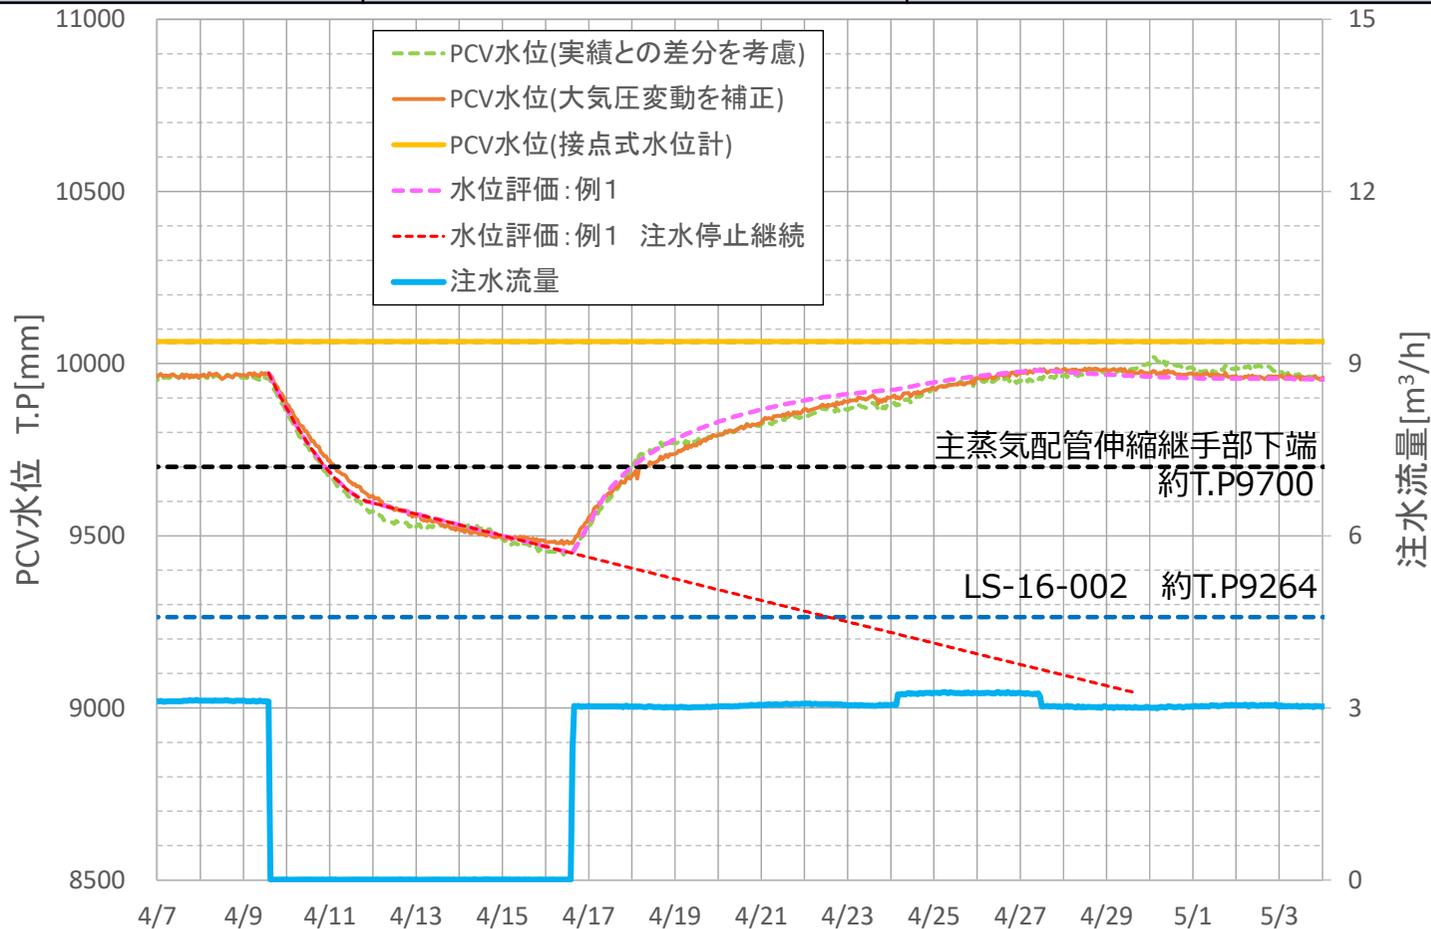
(参考) 2021年度 試験時の水位評価(PCV底部)

■ 昨年度試験時のPCV底部からの漏えいを仮定した際は、漏えい口0.1cm²。

水位評価：例 1	
	主要な漏えいを仮定	PCV底部からの漏えいを仮定
漏えい高さ(T.P)	9600	4044(PCV底部)
漏えい口(cm ²)	2.8	0.1

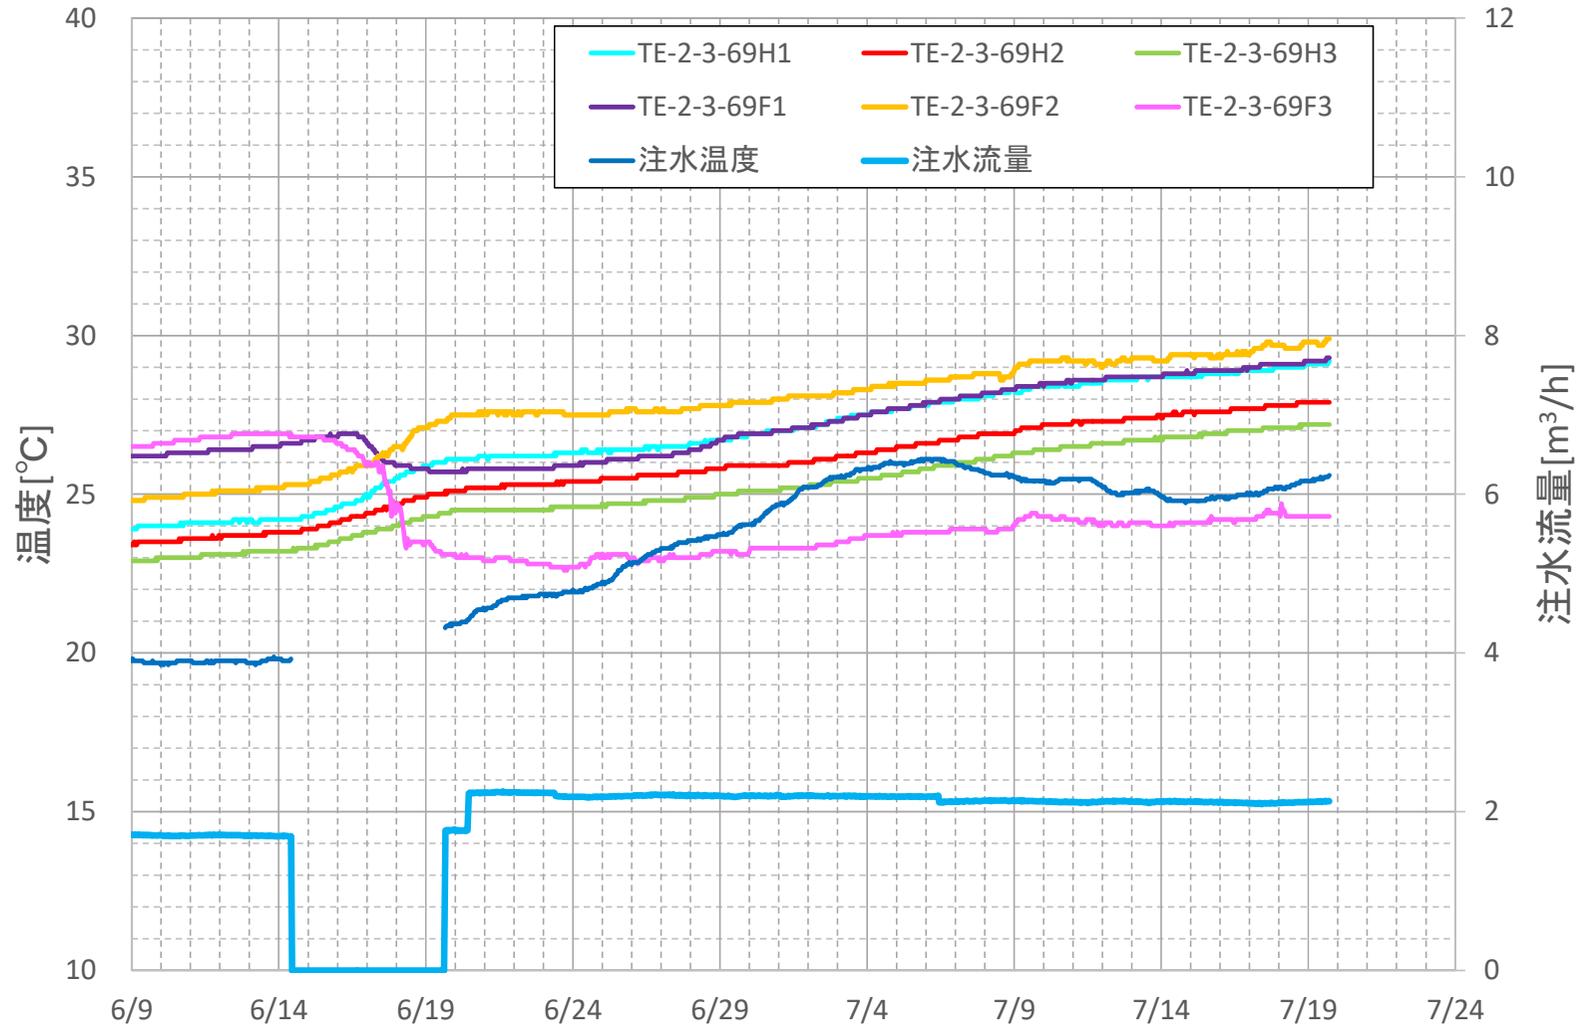
RPV底部温度の推移

- 注水停止後、RPV底部温度は、緩やかに温度上昇。
- TE-2-3-69F1・69F3が、注水停止中に低下を確認。

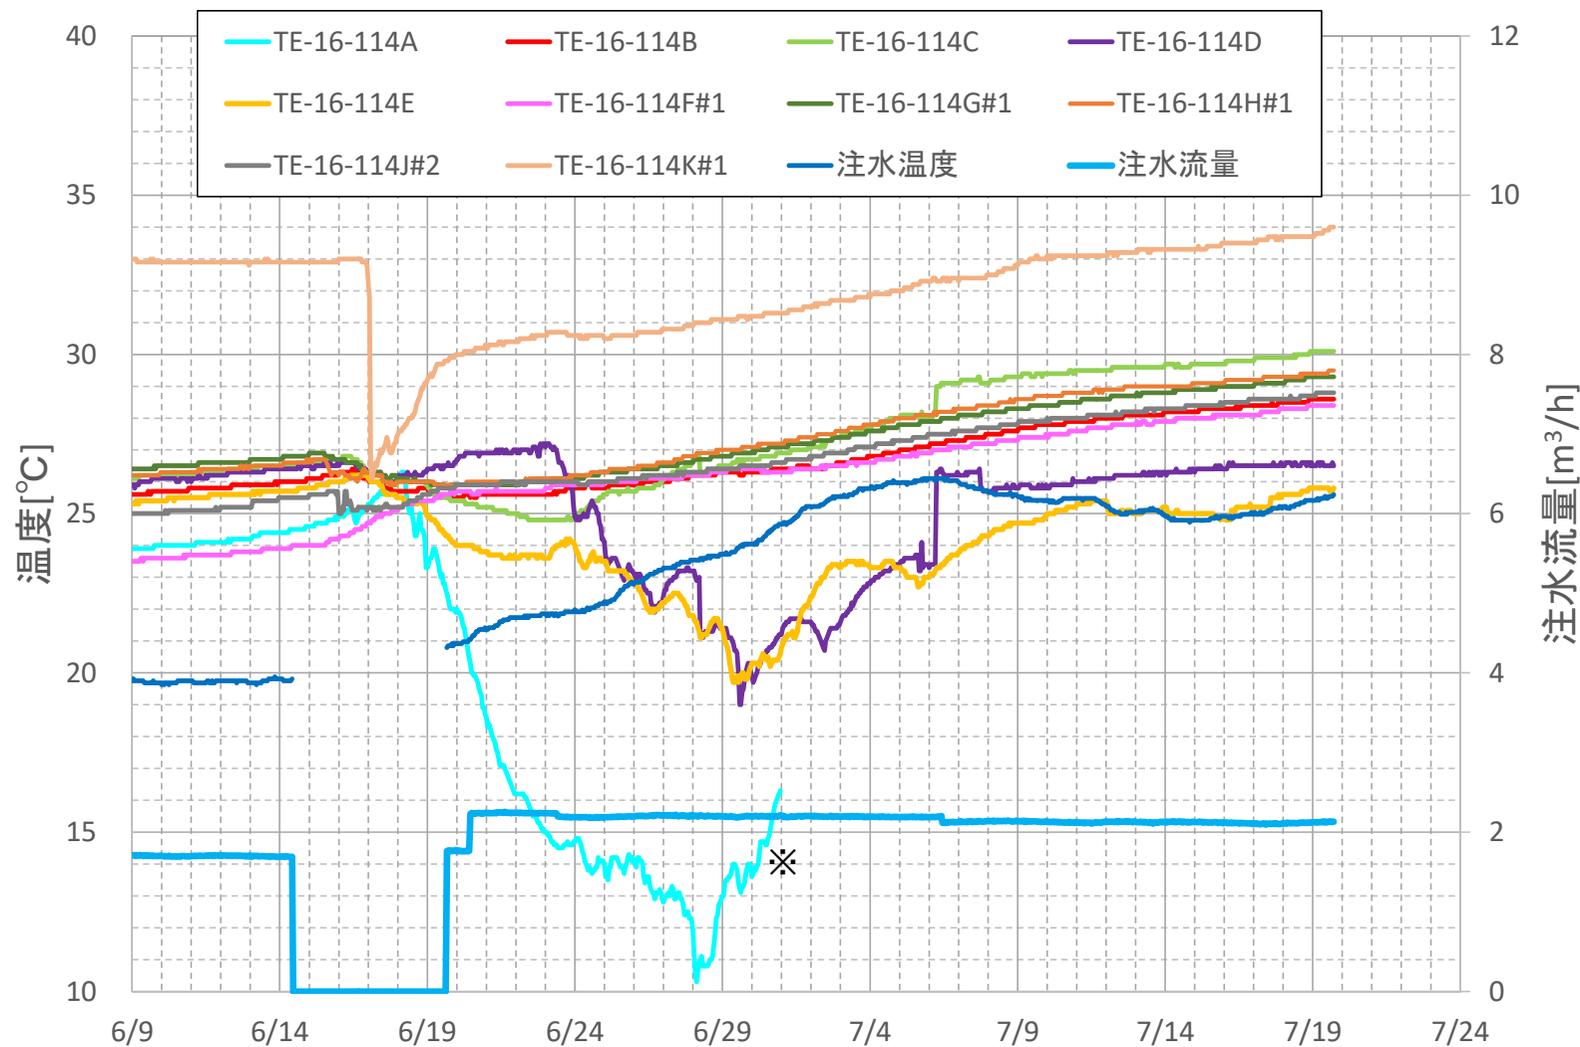
(参考) PCV温度(既設)の推移

- 注水停止中、PCV温度(既設)は、複数の温度計において、低下するなどの傾向を確認。

※TE-16-114A: 「監視に使用」→「故障」と評価

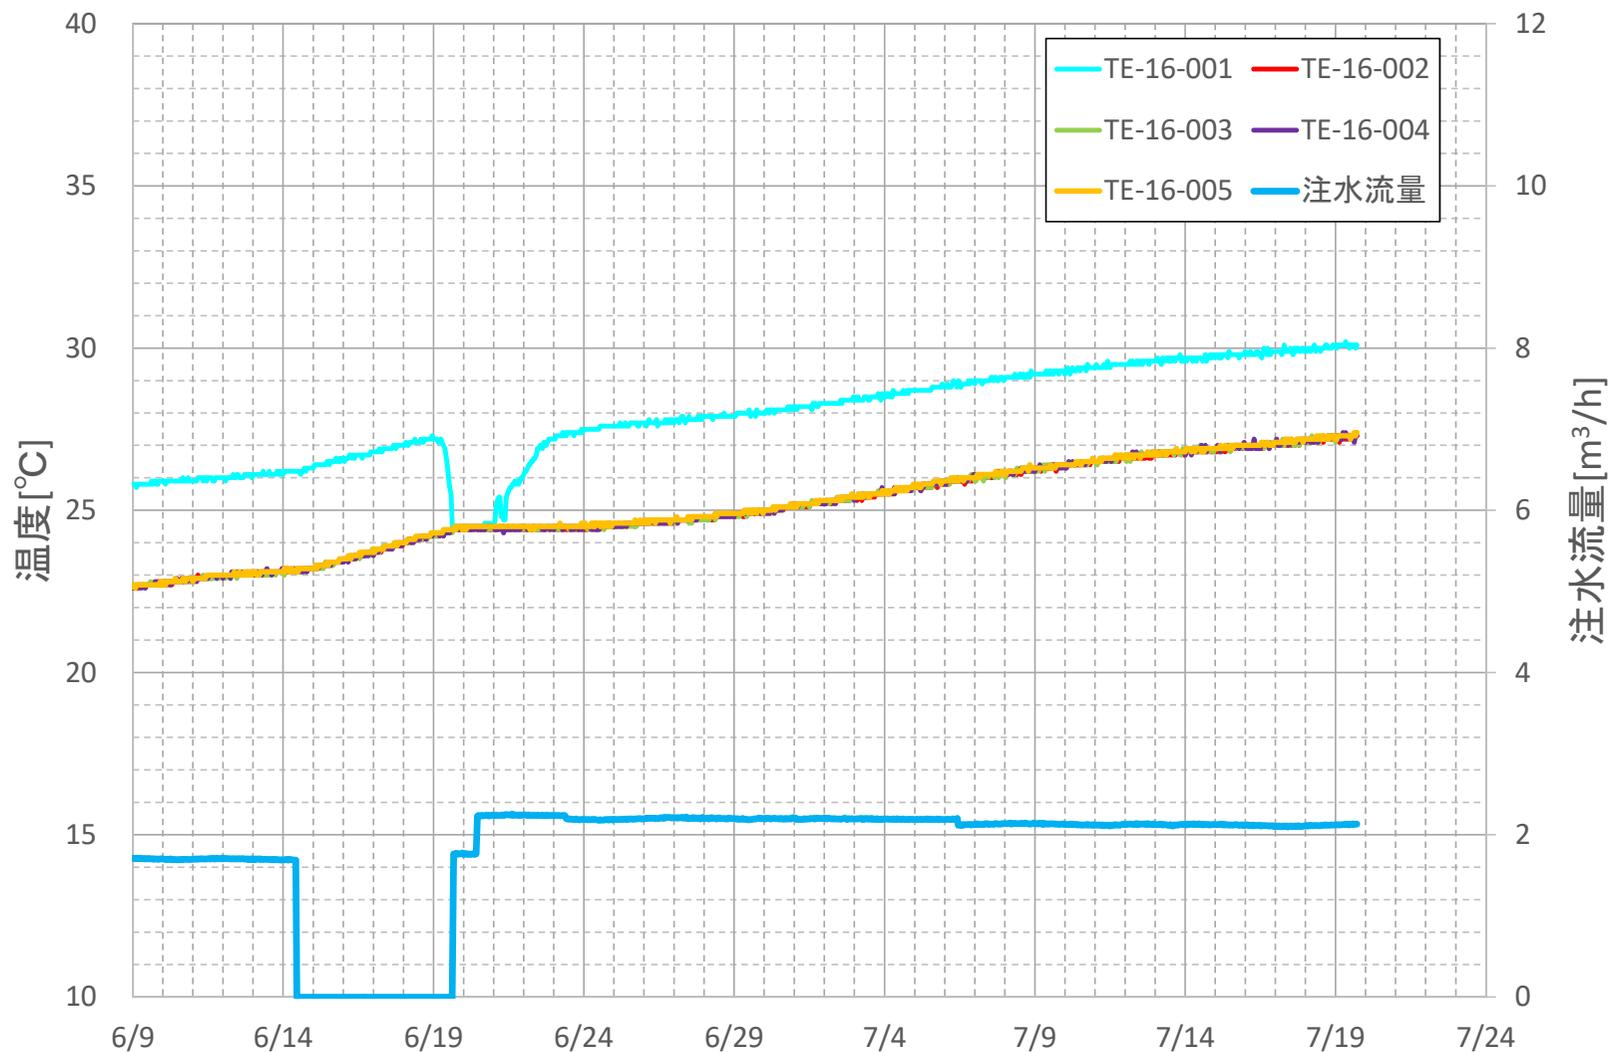
(参考) PCV温度(新設)の推移

- 注水停止中、温度は緩やかに上昇。
- TE-16-001は、気相露出で温度低下し、水没に伴い温度上昇。

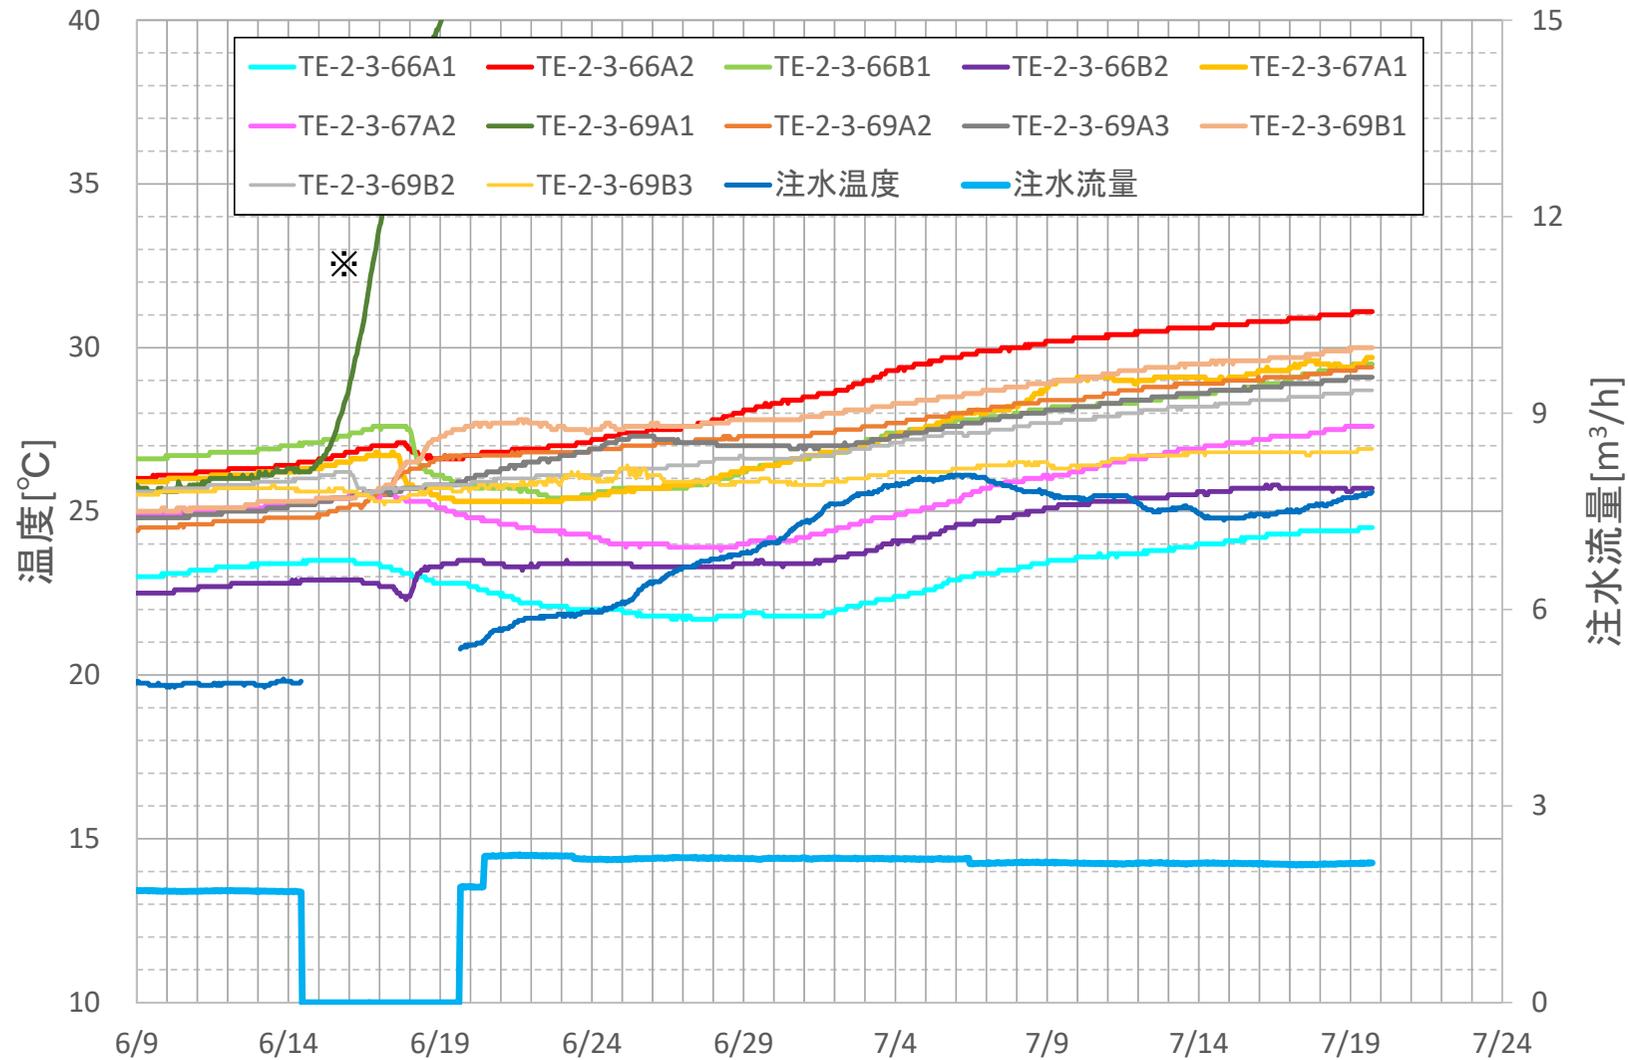
(参考) RPV上部温度の推移

- 注水停止中、RPV上部温度は、複数の温度計において、低下するなどの傾向を確認。

※TE-2-3-69A1: 「監視に使用」→「参考に使用」と評価

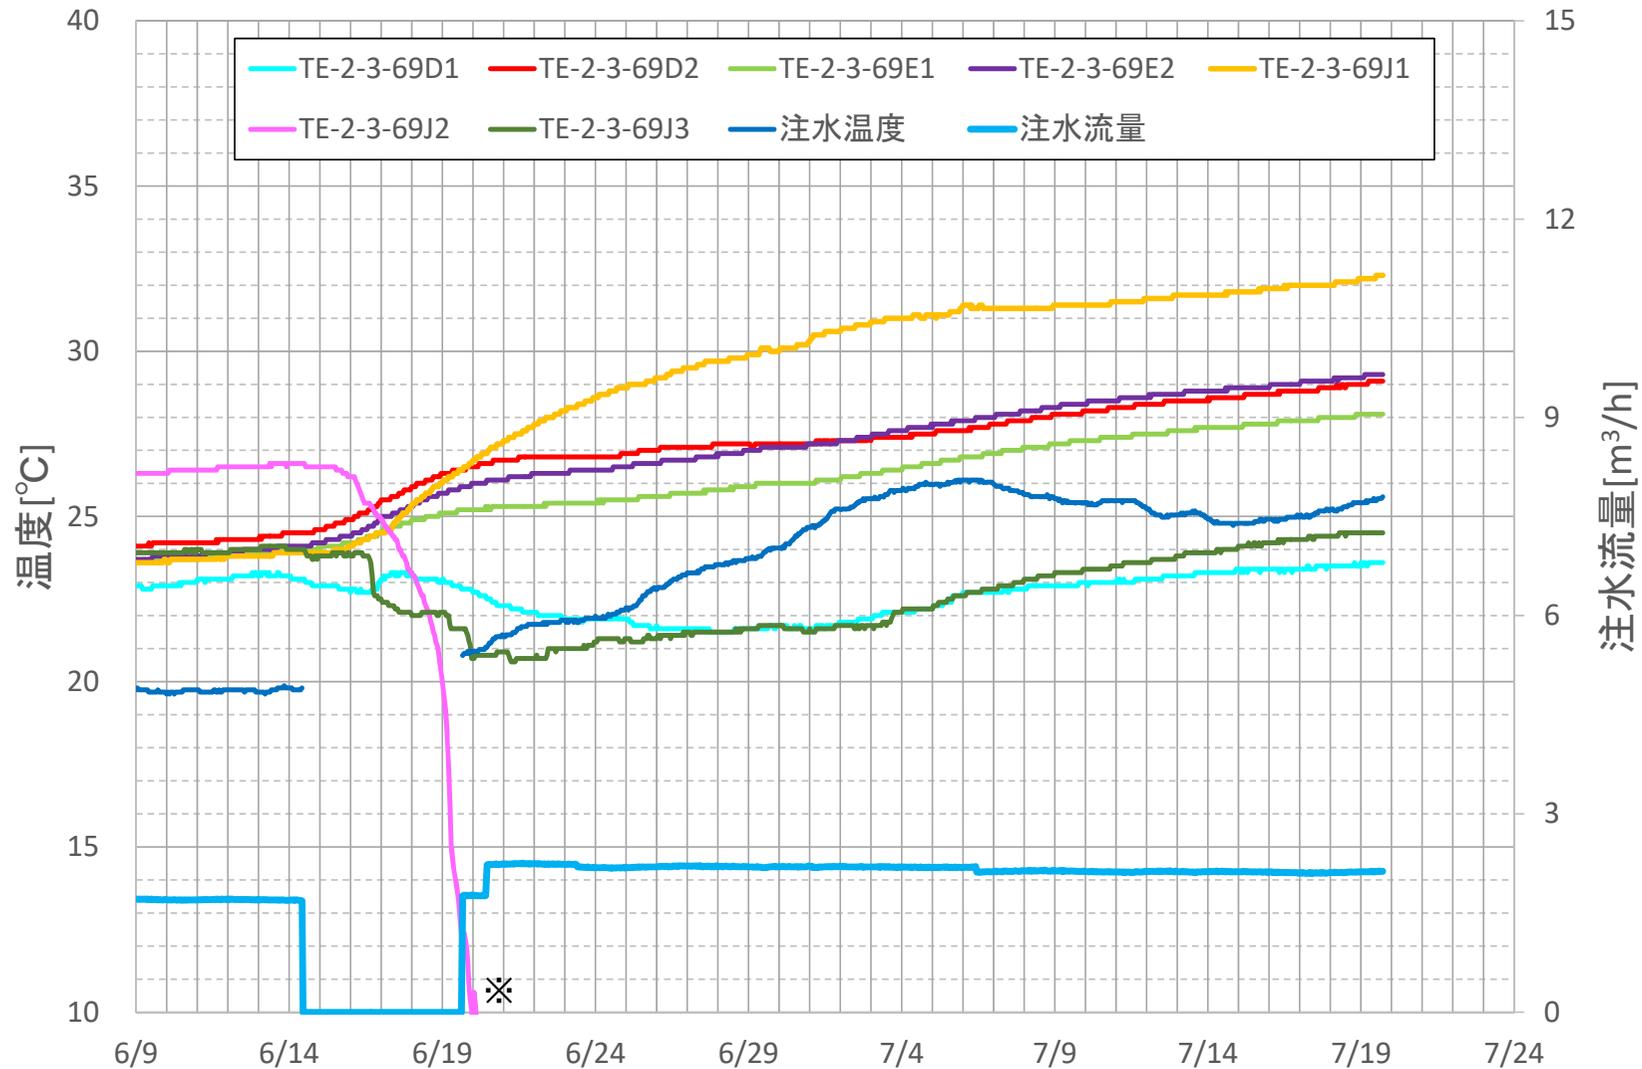
(参考) 給水ノズル周辺温度の推移

- 注水停止中、給水ノズル周辺温度は、複数の温度計において、低下するなどの傾向を確認。

※TE-2-3-69J2:「監視に使用」→「故障」と評価

- RPV・PCV温度計について、複数の温度計で注水停止中に温度が低下するなどの傾向が確認された。
- 温度変化の要因としては、注水停止中の5日間でPCV水位がT.P8950付近からT.P8264付近まで低下したことに関連して、以下の要因などが考えられるが引き続き、監視・検討していく。
- PCV水位の低下に伴い、PCV内の気体の流れに変化が生じ、温度推移に影響した可能性。
 - PCV水位低下に伴い、ペDESTALの開口箇所には到達し、気体の流れに影響した可能性。（CRD交換レール用開口の上部はT.P8770付近、ダクトに繋がる開口の上部はT.P9060付近）
 - 今回の注水停止試験において、PCVガス管理システムHEPA上流に連続ダストモニタを設置したが、6月17日付近を境に、 β が若干上昇し、 α の検出頻度が少なくなる傾向を確認しており、気体の流れの変化による影響の可能性。（次頁にグラフ）
- PCV水位の低下に伴い、これまで水没していた箇所（端子台等）が気相露出するなどの環境変化による電氣的な影響で指示値が変動した可能性。

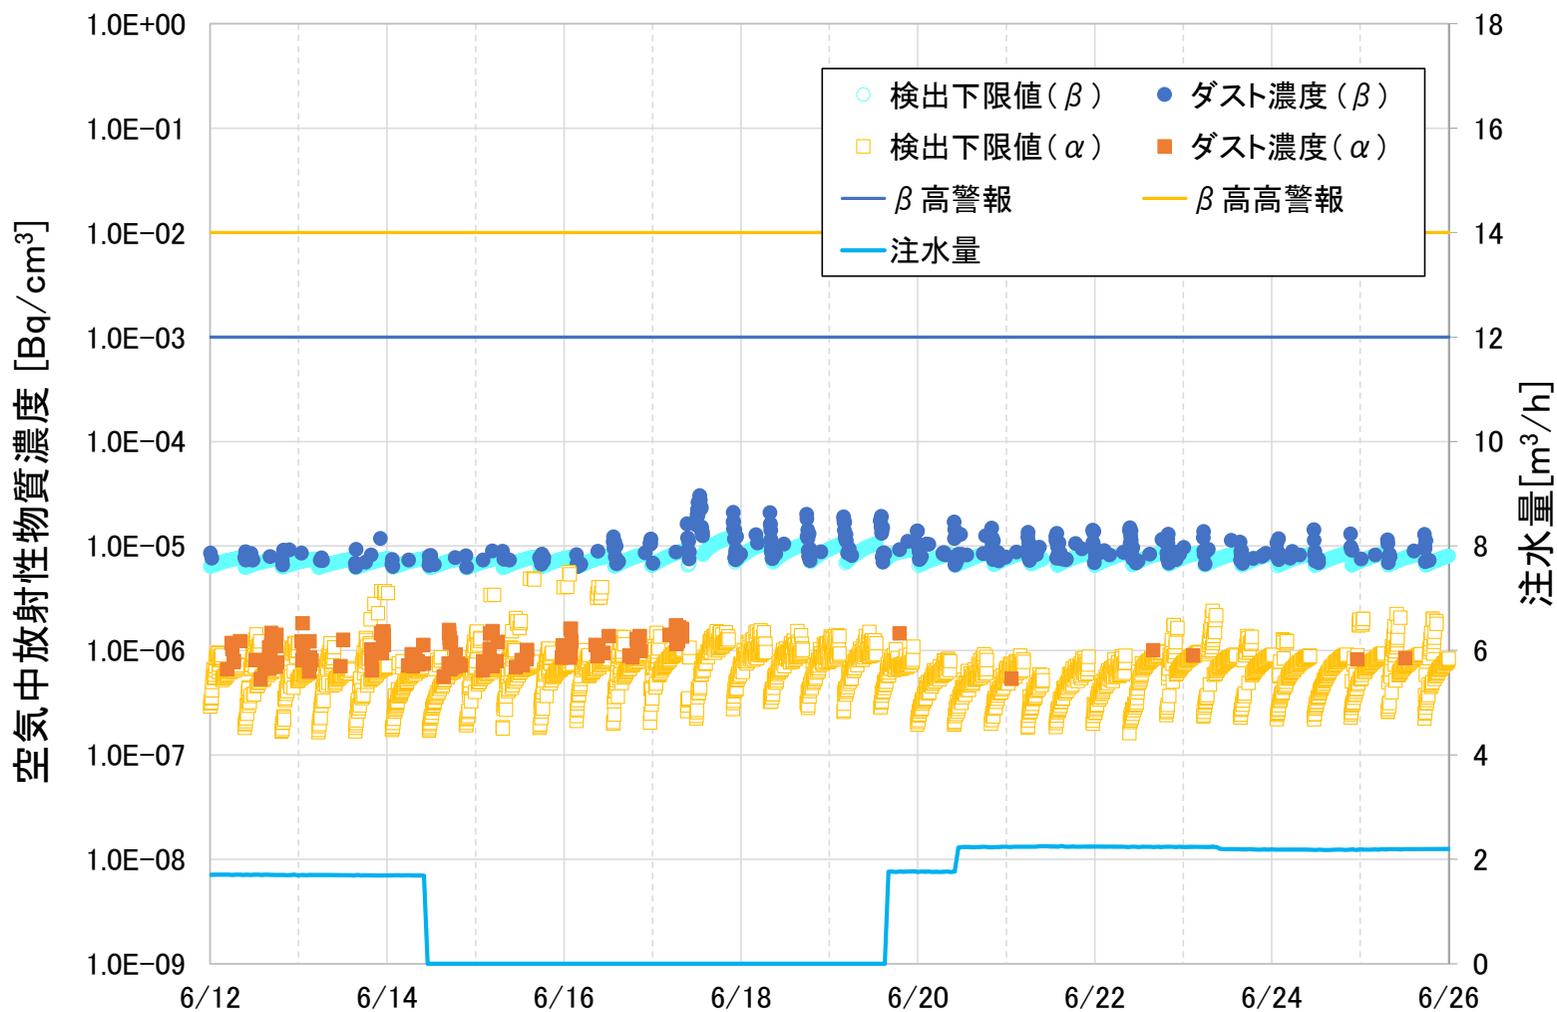
- 連続ダストモニタの指示値は、6月17日頃から若干の上昇（ β ）があるが、大きな上昇なし。また、6月17日頃から α の検出頻度が少なくなる傾向。

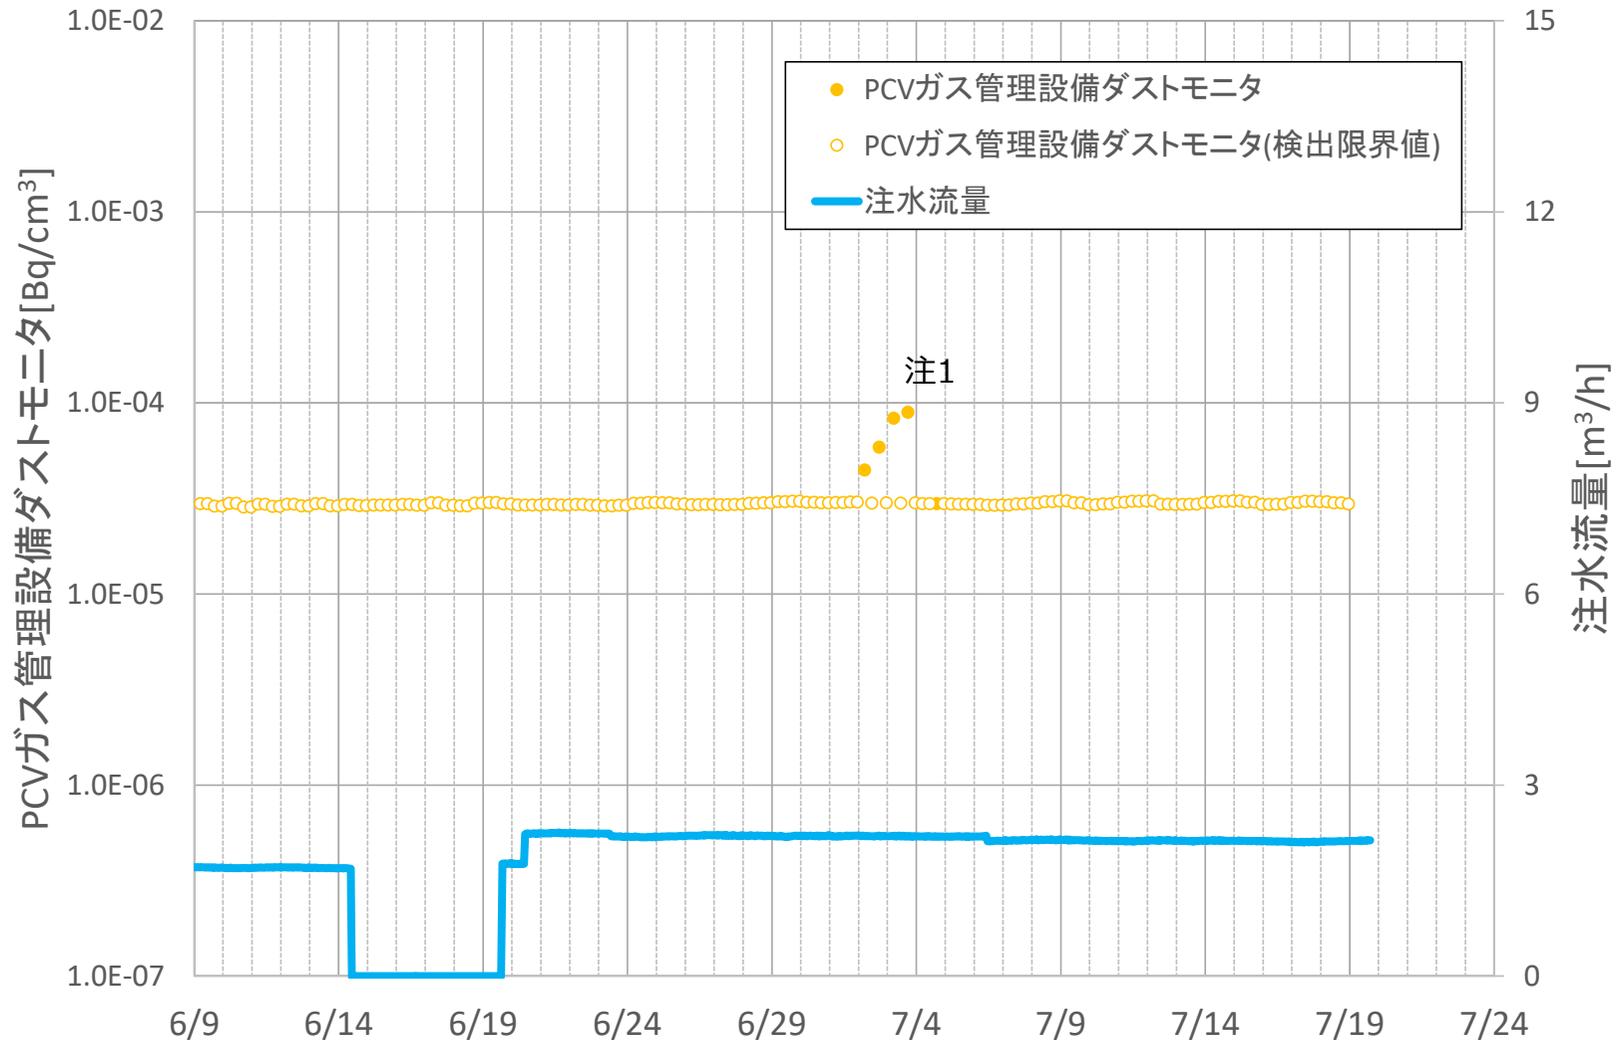
PCVガス管理設備 ダスト濃度の推移

- 本設ダストモニタの指示値に有意な上昇なし。

注1 定例的なBG測定による一時的な変動であり実際にPCV内のダスト濃度が上昇したことを示すものではない。

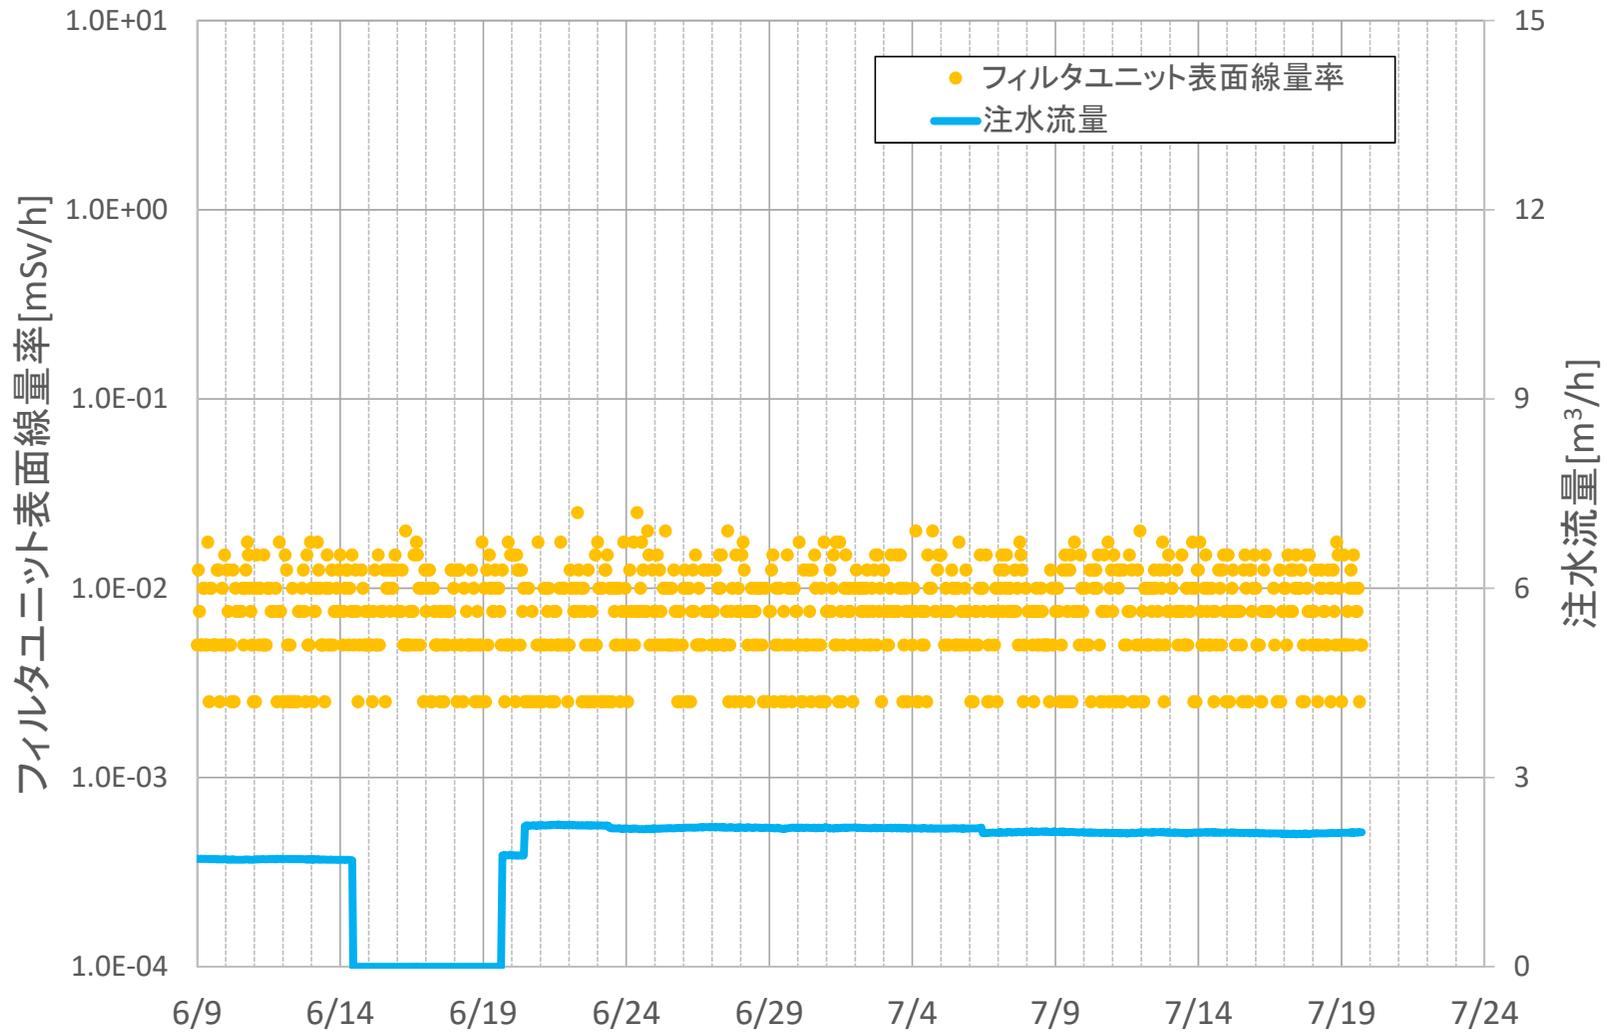
- フィルタユニット表面線量率に有意な上昇なし。
