3号機原子炉注水停止試験結果

2022年7月28日

東京電力ホールディングス株式会社

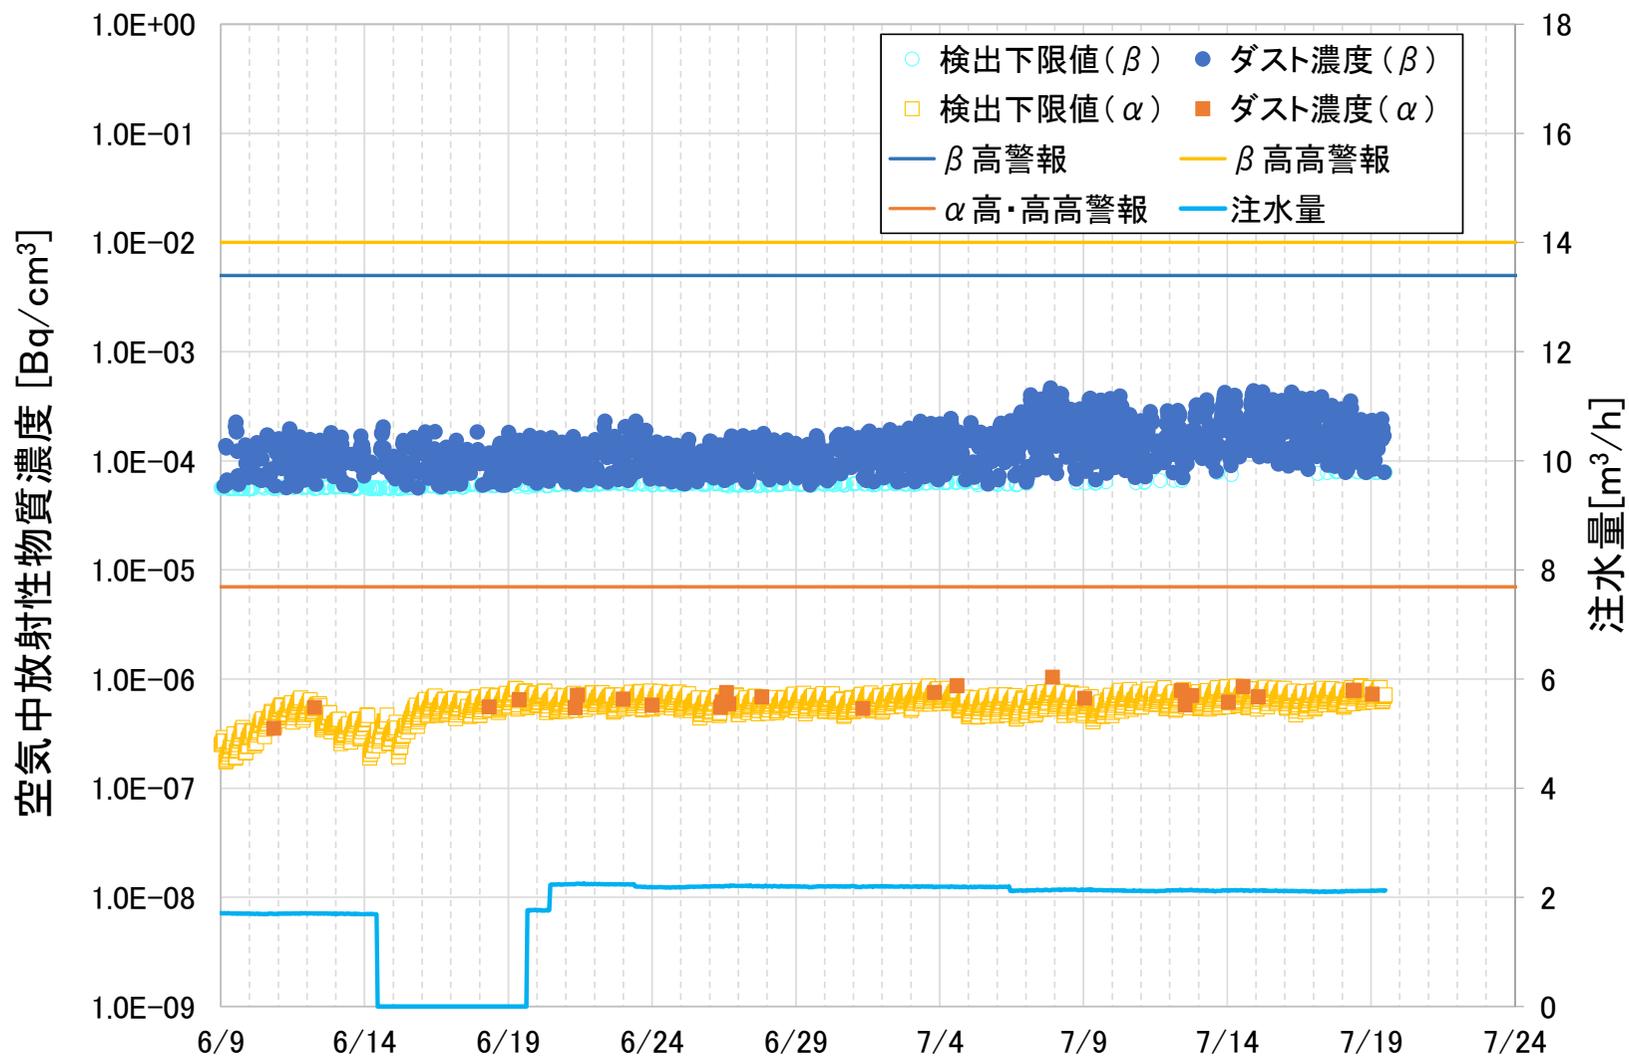
(参考) R/B 1階 ダスト濃度の推移

■ 連続ダストモニタの指示値に有意な上昇なし。

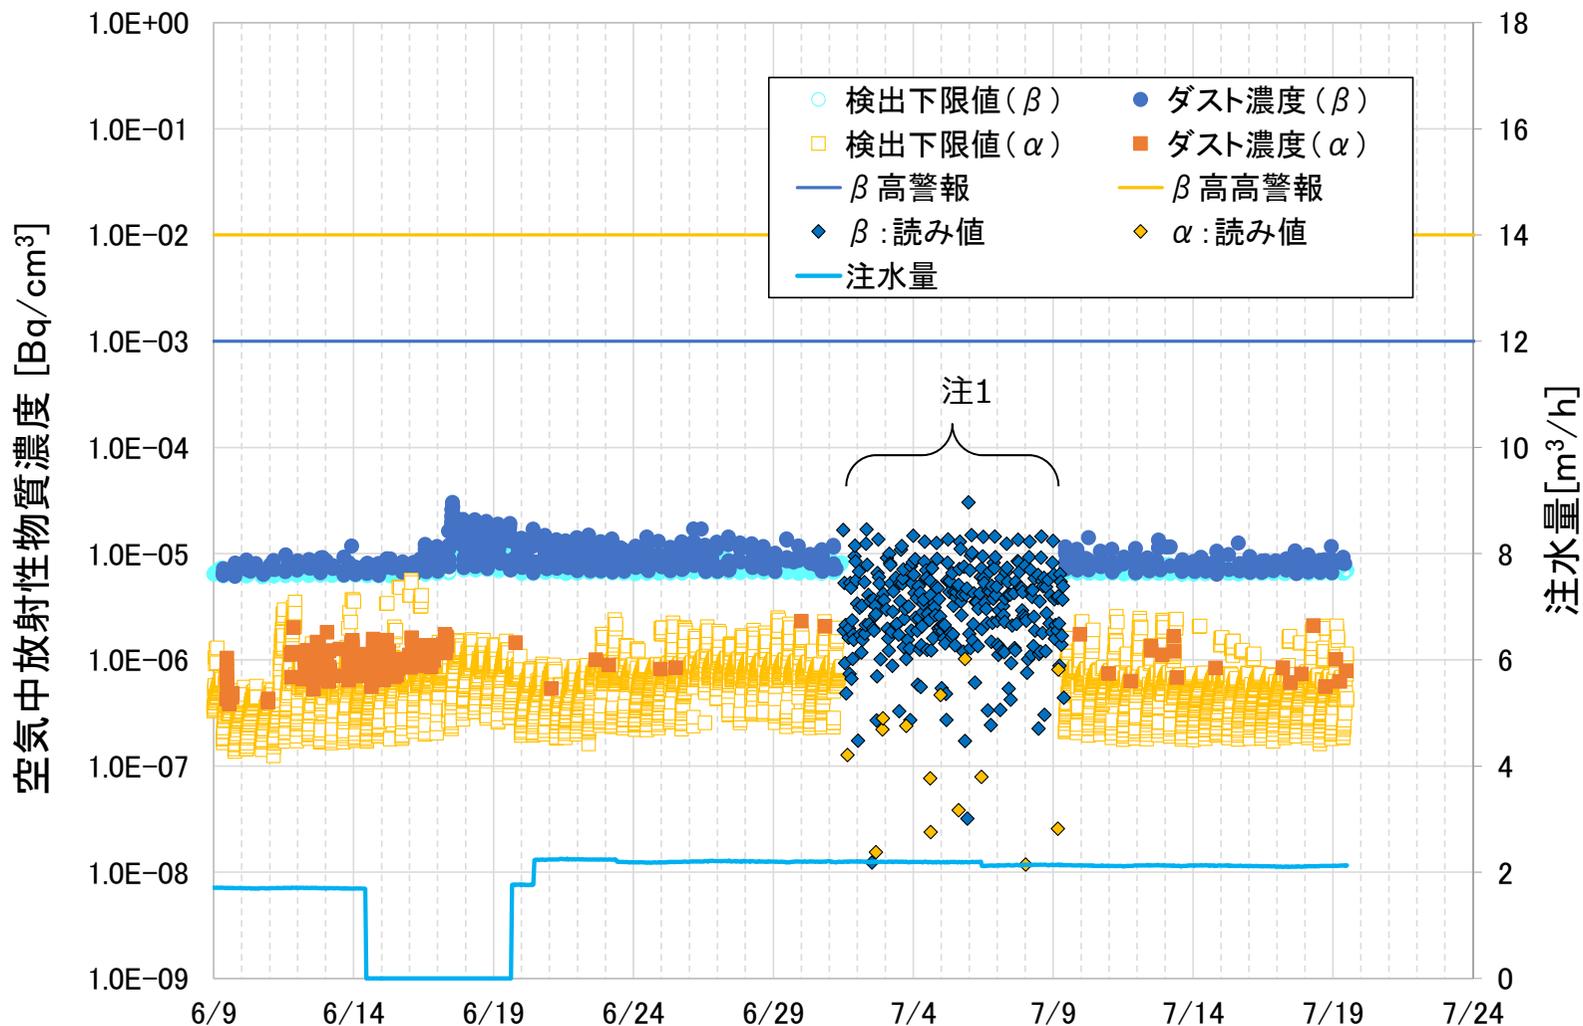
(参考) P C Vガス管理設備H E P A上流 ダスト濃度の推移 **TEPCO**

- 連続ダストモニタの指示値に有意な上昇なし。

注1 現場採取データ欠測のため、遠隔監視での読み値 (β 濃度、 α 濃度) をプロット。

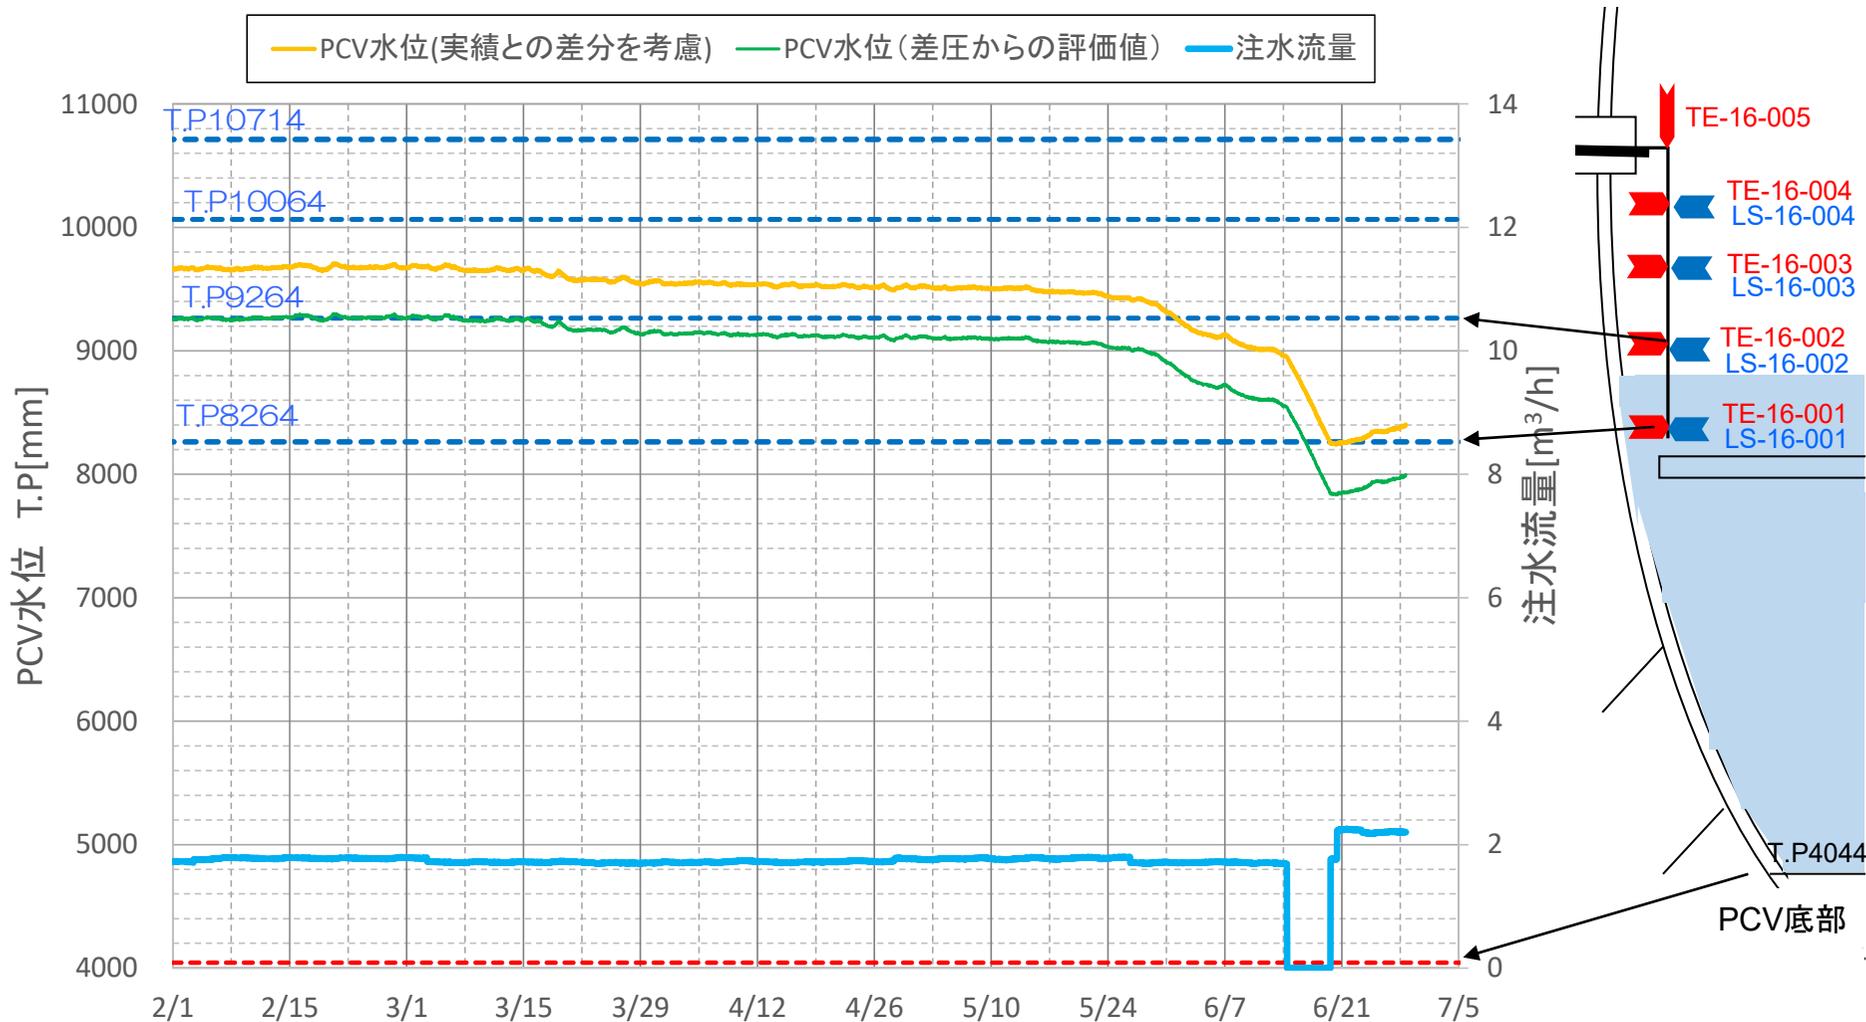
(参考) PCV水位の変化 (長期傾向)

- 3月16日に発生した地震以降、3号機のPCV水位は緩やかな低下が継続しており、6月1日付近に温度計TE-16-002/水位計LS-16-002の設置高さを下回ったと考えている。
