# 1号機 PCV内部調査（後半）の方針について

# 2号機燃料取扱機操作室調査について

- 2号機オペフロにある燃料取扱機操作室（FHM操作室）は2階の窓ガラスが破損しており、過去の調査により室内および屋上部に汚染が確認されている。
- FHM操作室は事故以降概ね手つかずの状況であり、放射性物質の主な放出経路であると推定しているシールドプラグの近傍にあることから、当該箇所の調査を実施することで、事故当時放出された放射性物質に関する情報を取得することを目的とする。
- なお、本調査は、原子力規制庁殿と協働で実施。

# 3号機原子炉格納容器内取水設備の運転開始について

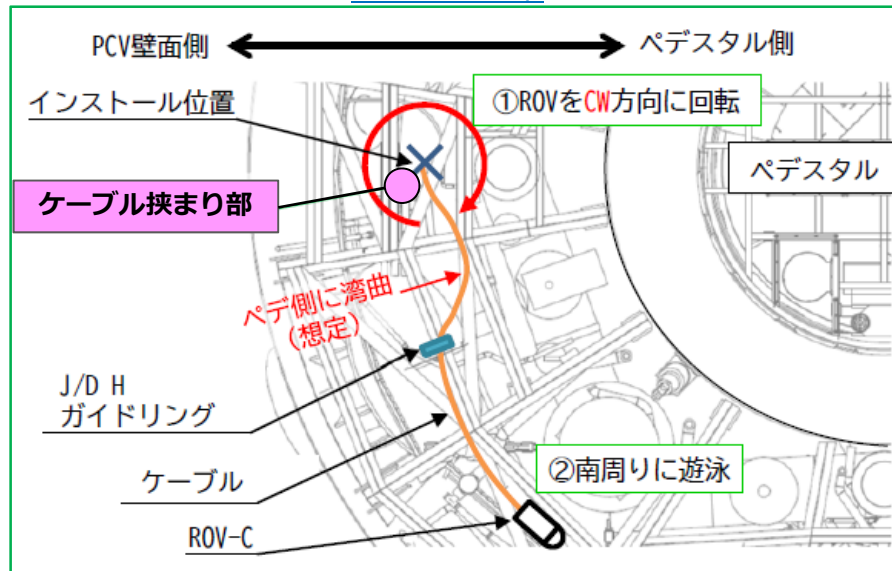
追加した対策

2022年6月9日に確認したROV-Cのケーブル挟まれ事象に鑑み、後半調査時は以下に示す対策を行い、万が一ケーブルの挟まれ事象が発生した場合においても、定められた手順による挟まり解消の対応を実施する

- ROVケーブル被覆にしわ発生しないように、ドラムによるケーブル巻き上げ作業を減らす作業手順にする
- ROVをCW（時計回り）方向に回転させておき、ペDESTAL側にケーブルを湾曲させることでケーブルを挟まり部から遠ざける ⇒再現性確認により本対策を追加

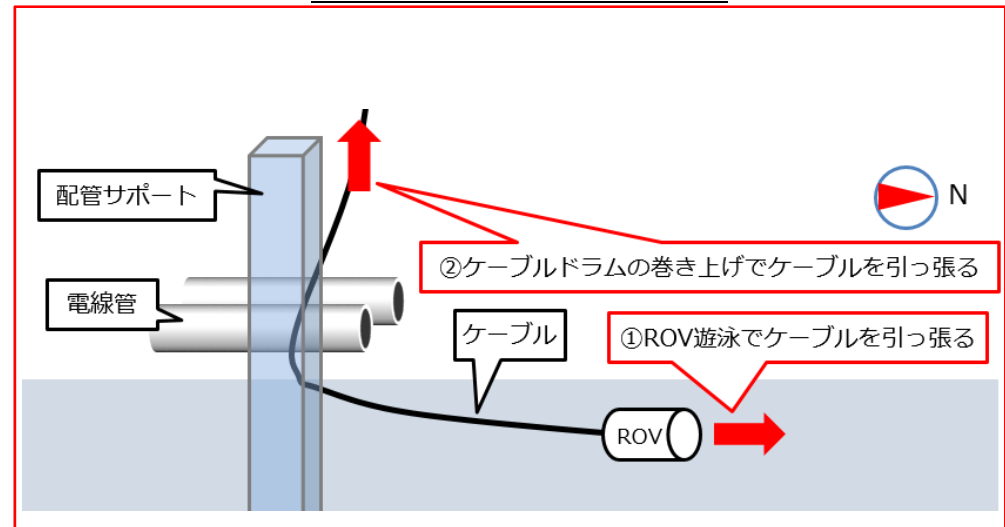
ケーブル挟まり時の解消手順

- ケーブルが解放される方向に遊泳し、ROVでケーブルを引っ張る
- ケーブルドラムの巻き上げる力を増加し、ケーブルをドラムで引っ張る

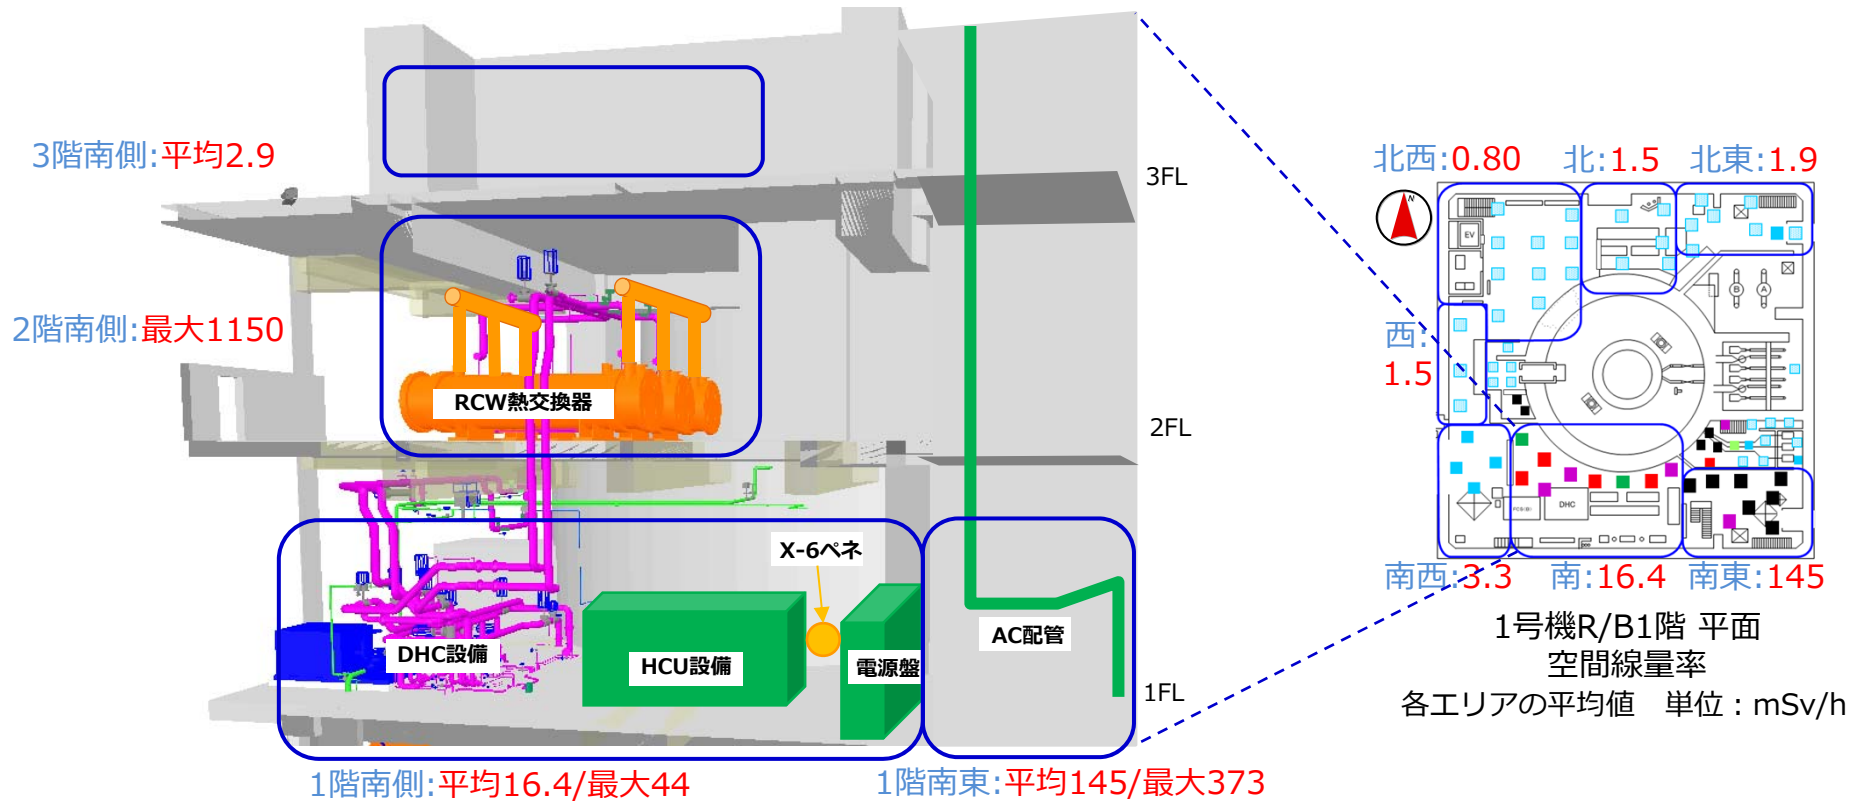
1号機R/B1～3階南側 断面  
各エリアの空間線量率 単位: mSv/h

- 1号機原子炉建屋(R/B)南側エリアは高線量線源のRCW系統およびAC配管により空間線量率が高い状況であり、これらの線量低減を計画。
- 局所的な高線量箇所であり、内包水が高汚染と推測されるRCW系統（RCW熱交換器，DHC設備）から線量低減を進める。

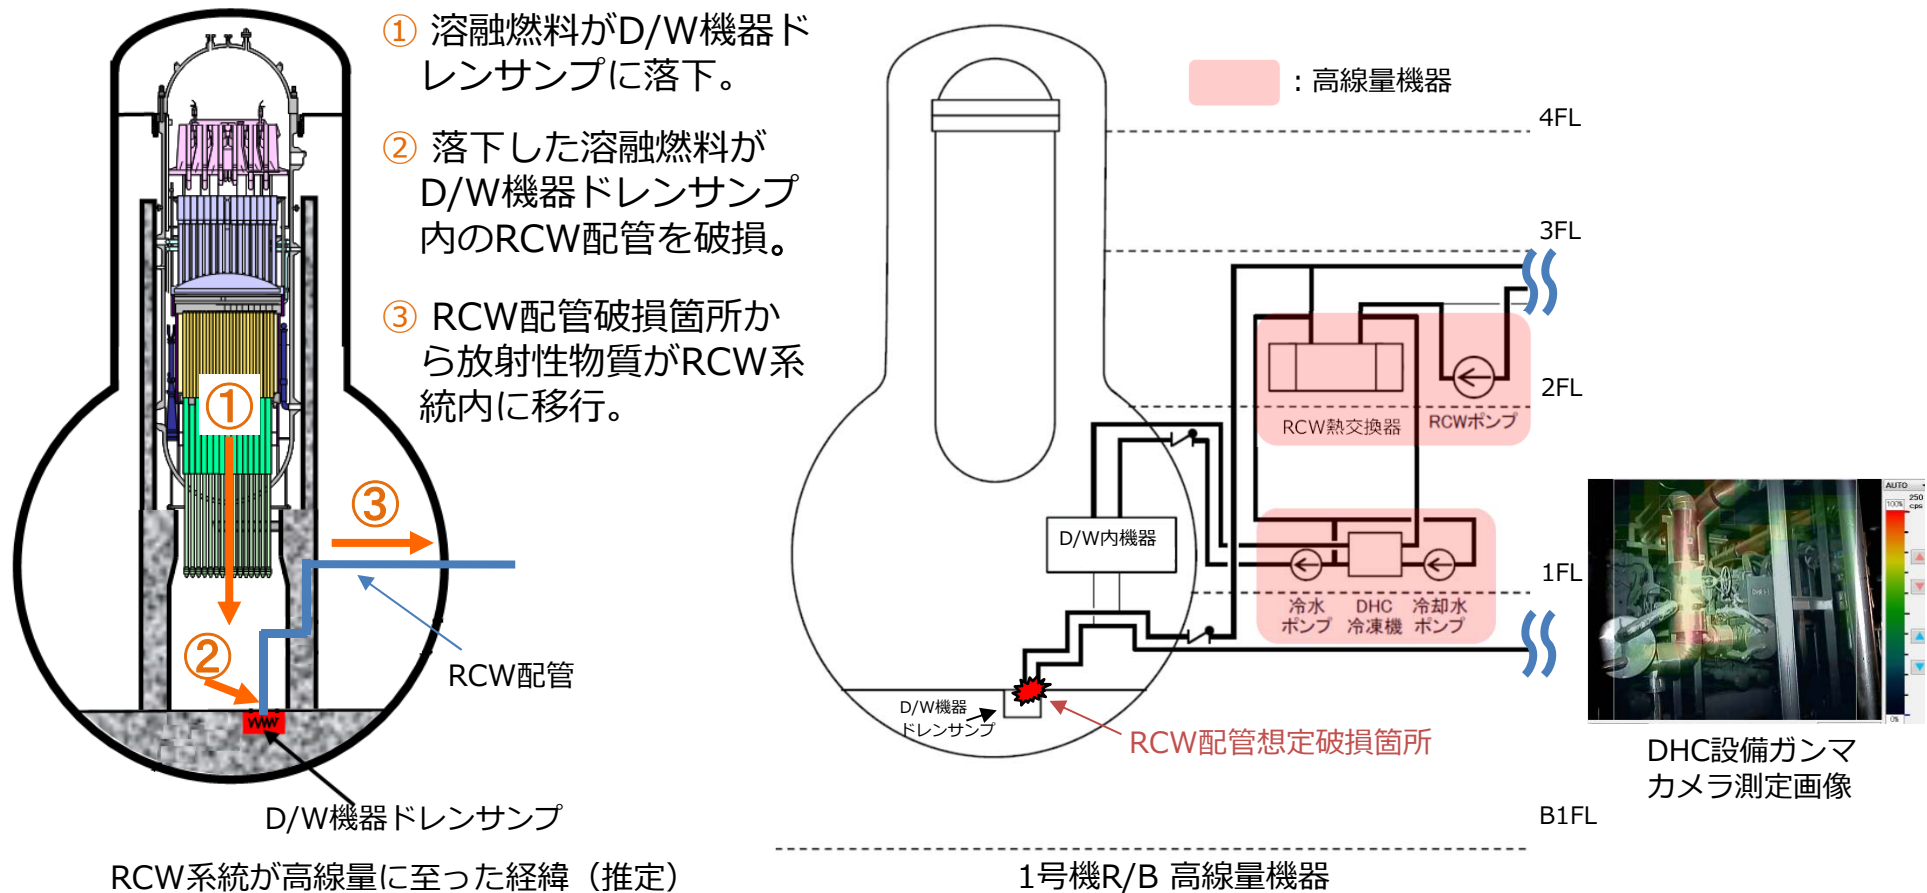
- 1号機RCW系統は、事故時にD/W機器ドレンサンプを冷却するRCW配管が破損したことで、放射性物質がRCW配管内に移行し、高線量化したと推定されている。

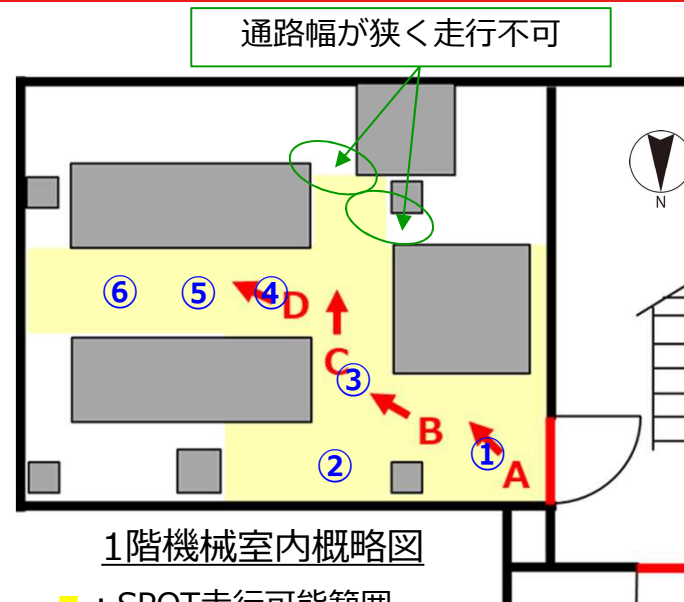
1階機械室内概略図

- 壁面、天井面、床面、機器に大きな損傷はなし
- 入口付近の床面で最大28.0mSv/hの線量率を確認（測定箇所①）

測定箇所	γ線線量率[mSv/h]	
	床上1500mm	床上50mm
①	14.2	28.0
②	14.4	23.2
③	13.1	16.1
④	12.5	15.3
⑤	13.2	15.3
⑥	15.9	21.7

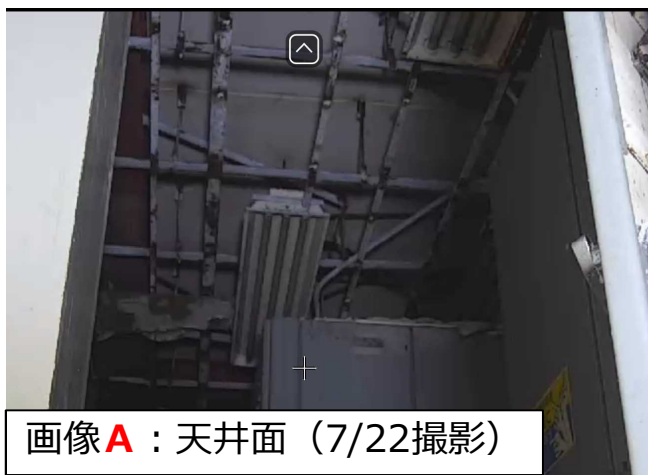
画像A：天井面（7/22撮影）

- 天井の石膏ボードの落下を確認（画像A）
  - 破片を回収し線量測定およびスミア採取を実施
- OAフロア※の床板が外れて段差が生じ、SPOTによるアクセスが困難な箇所を確認（画像C）

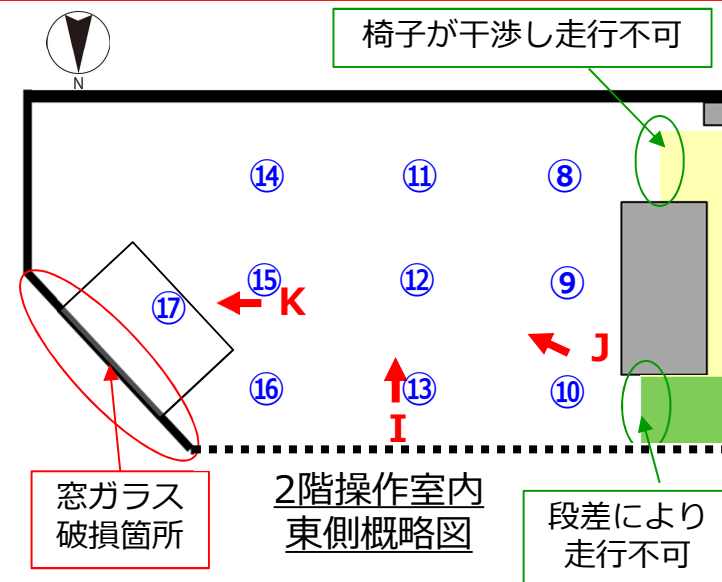
- 北側壁面を取り外し後、遠隔操作重機を使用した調査を実施
- 天井の石膏ボードの落下および床面の段差を確認
- 窓ガラス破損箇所付近の床面で最大76.1mSv/hの線量率を確認

測定箇所	γ線線量率 [mSv/h]
⑧	50.5 <sup>※1</sup>
⑨	58.8 <sup>※1</sup>
⑩	50.2 <sup>※1</sup>
⑪	57.3 <sup>※1</sup>
⑫	75.2 <sup>※1</sup>
⑬	60.1 <sup>※1</sup>
⑭	66.8 <sup>※1</sup>
⑮	76.1 <sup>※1</sup>
⑯	73.8 <sup>※1</sup>
⑰	53.2 <sup>※2</sup>

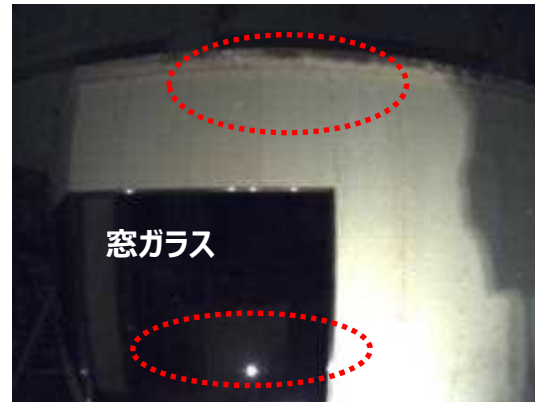
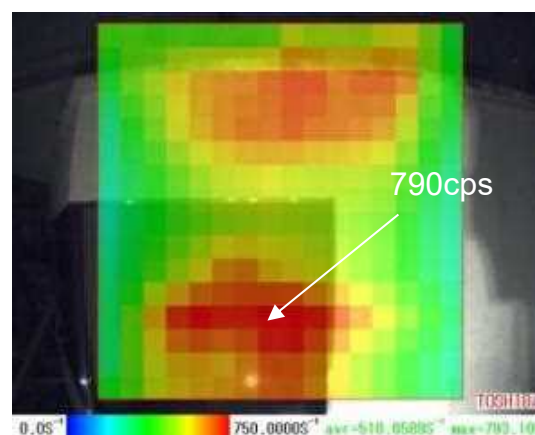
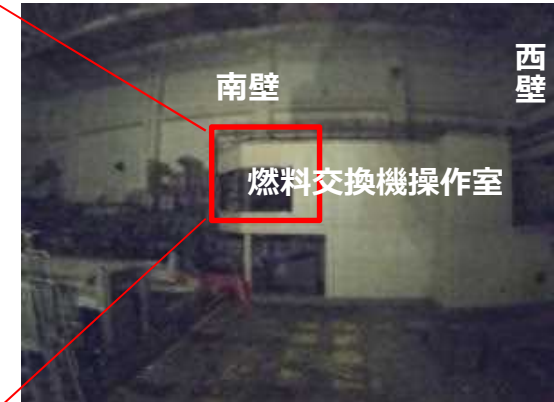
- ・ 事故時の蒸気がウェルと養生シートの間に滞留し、その後乾燥したことで主要線源となっていると推定

- ・ 操作室の内部と屋上の双方にスポット汚染あり
- ・ 屋上は、堆積していたほこりに蒸気に随伴した放射性物質が付着したものと推定
- ・ 室内は、窓ガラスの破損箇所から流入した汚染が結露水により室内床面に集積したものと推定
