福島第一原子力発電所 増設雑固体廃棄物焼却設備の状況について

2022年10月27日

東京電力ホールディングス株式会社

1. 増設雑固体廃棄物焼却設備の状況

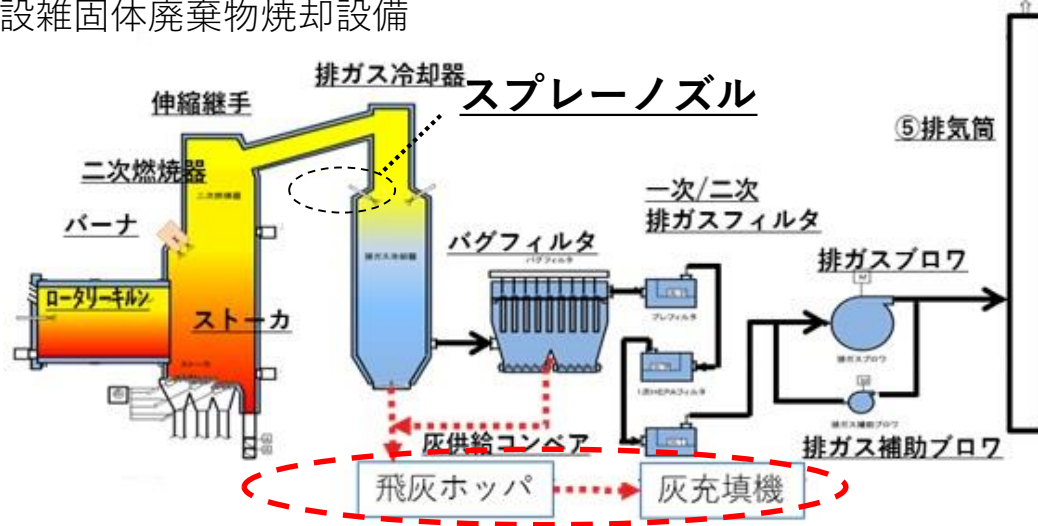
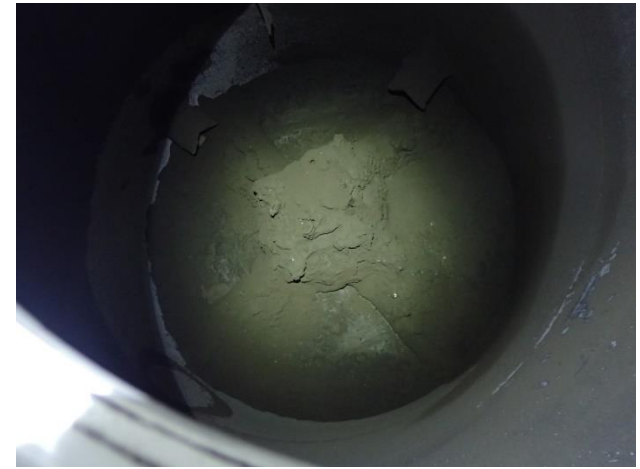
飛灰ホッパ内の様子

- 灰と水分が攪拌され、泥状になっていた(右上写真参照)

- 現場調査結果から、排ガス冷却器スプレーの不具合によるものと推定し、調査
 - 排ガス冷却器底部および排ガス冷却器から発生した灰の供給コンベア内部に、湿潤した灰を確認。
 - 一方、バグフィルタで発生した灰の供給コンベア内部の灰は乾燥していることを確認。
 - スプレーノズルの外観や噴霧試験は異常なし。
- 炉内温度変化に対して追従する排ガススプレー水の供給量が過剰となったためと推定。

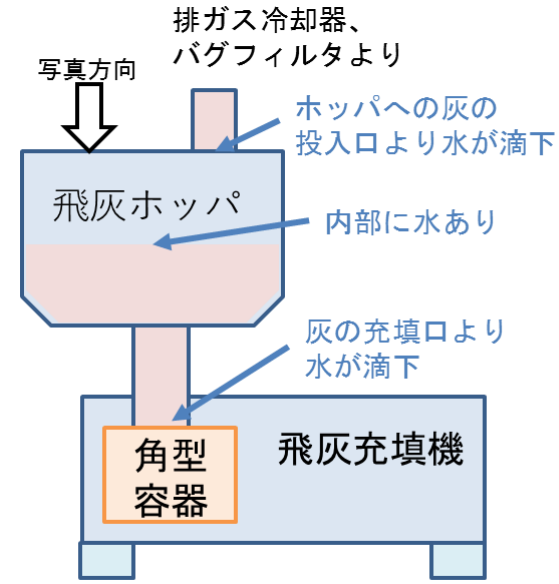
飛灰ホッパ及び飛灰充填機の模式図

- ▶ 伐採木の熱量不足により、二次燃焼器バーナは発停を繰り返し（バーナ起動：855°C、停止：920°C、温度設定値：930°C）
- ▶ バーナ停止により、排ガス冷却器入口熱量が減少。
- ▶ スプレー水量調整弁が絞り始めるが、制御上、必要開度まで時間を要し、供給量が過剰となる。
- ▶ 繰り返しにより、蒸発しきれない水分が底部に蓄積、湿潤。

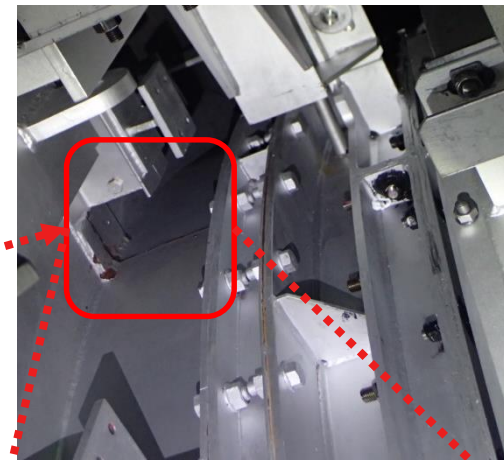
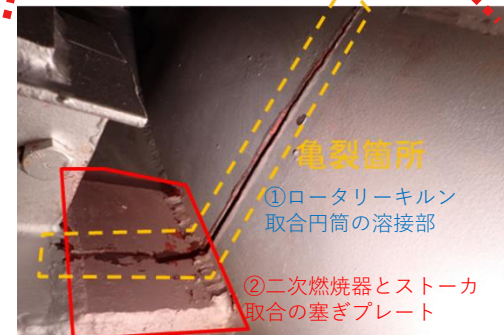
亀裂確認箇所(南側)現場写真

- 6月18日、停止中の増設雑固体廃棄物焼却設備のパトロールにて、亀裂を確認
 - ①ロータリーキルン取合円筒の溶接部（北、南両側）
 - ②二次燃焼器とストーカ取合の塞ぎプレート(南側)
- 系統内はブロアにより負圧を維持していること及び亀裂部は焼却物と直接接する箇所ではないことから、当該亀裂部からの放射性物質の漏えいはない。
- 亀裂発生箇所はいずれも構造材本体ではないことから、構造強度に影響はない。
- 亀裂の破面観察の結果、過大な応力で延性破壊に至ったもので、3月16日地震影響が直接原因と推定。
- 地震影響を踏まえ、亀裂部以外について水平展開調査を実施し、下記の不具合を確認。
 - ③-1 接続ボルトの緩み、ボルト・座金の歪み
 - ③-2 ストーカ・架台据付部のシムプレートのずれ
 - ④ 外殻振止材溶接部の割れ
 - ⑤ 耐火材のクラック

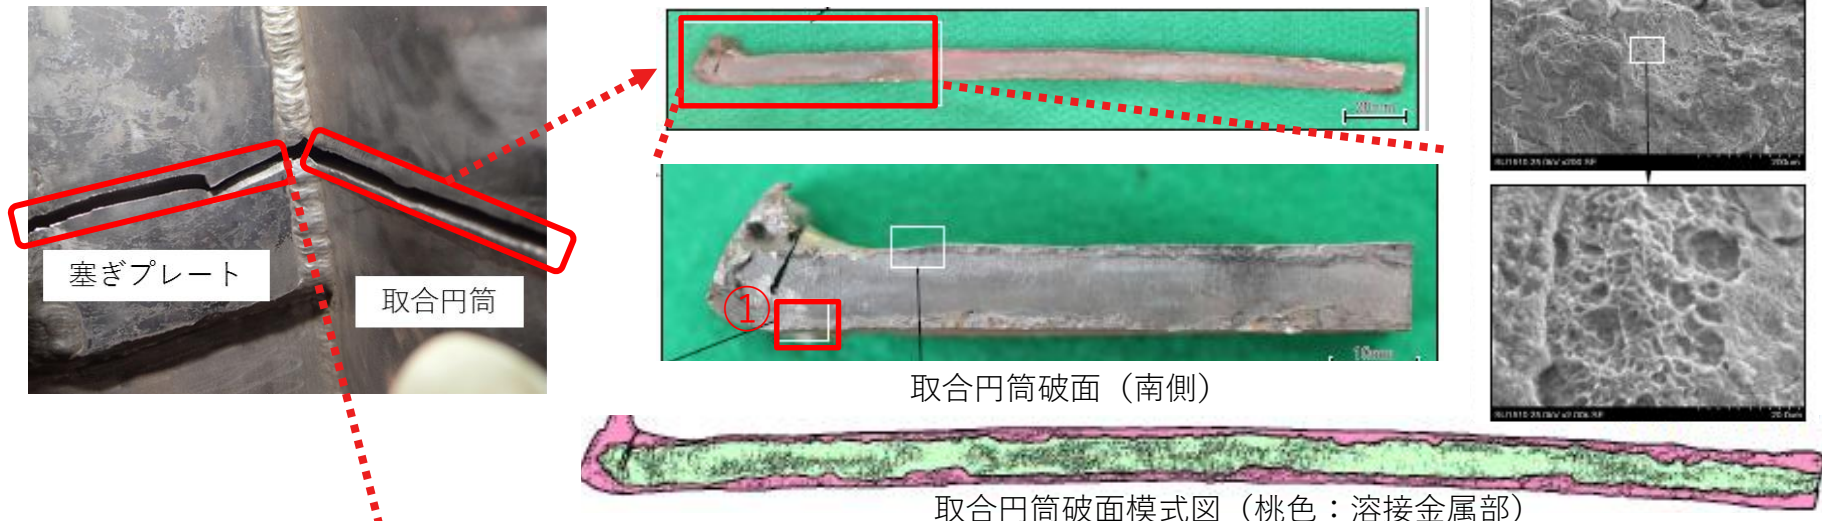
- 破面観察の結果、過大な応力で延性破壊に至ったもので、3月16日地震影響が直接原因と推定。
- 取合円筒の溶接部亀裂（南側）のSEM観察結果
 - 破面は円筒表面の溶接金属部であり、ディンプル模様が確認され、延性破壊と推定。
 - 当該部は突き合わせ溶接で、開先をとらない施工法であったことから、溶接金属の溶込厚さ（下模式図桃色部）が小さく、設計よりも強度が低かったと推定。

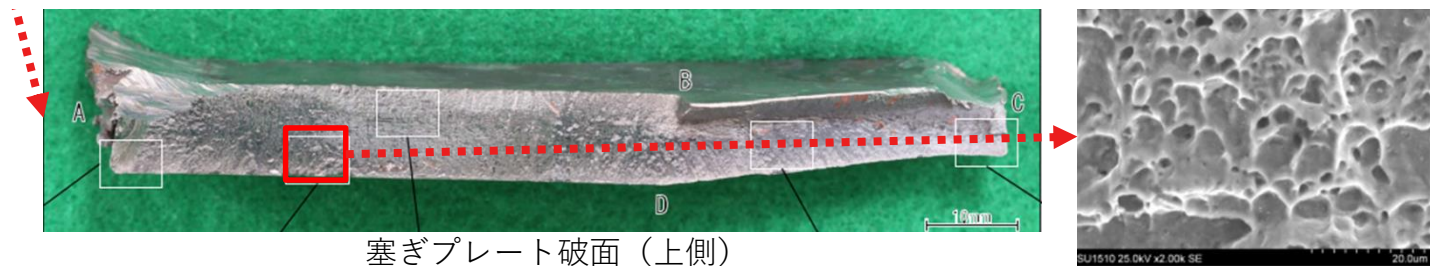
- 塞ぎプレートの亀裂のSEM観察結果
 - 破面にディンプル模様が確認され、延性破壊と推定
 - 破面は接触による損傷部分が多く、破断後に破面同士が接触が繰り返されたと推定

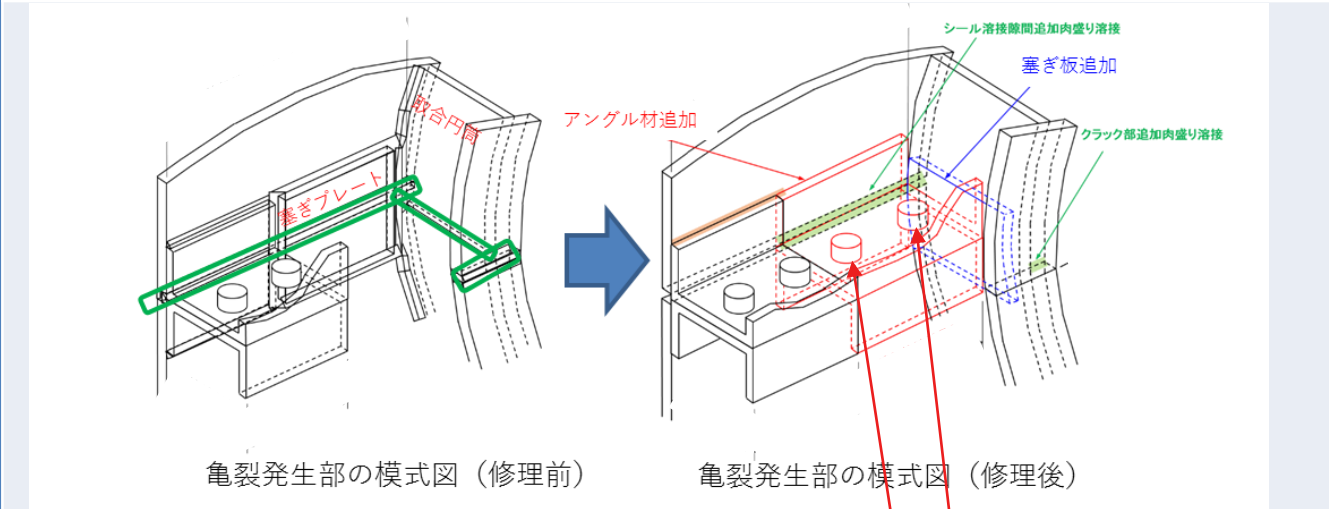
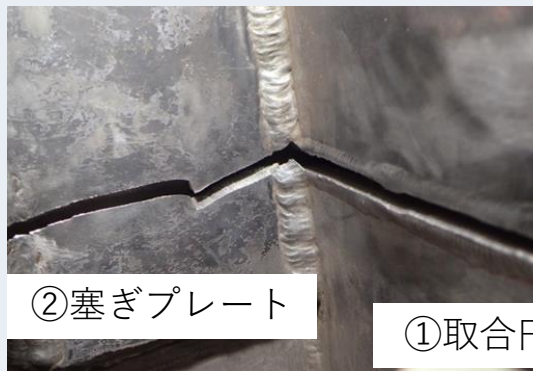
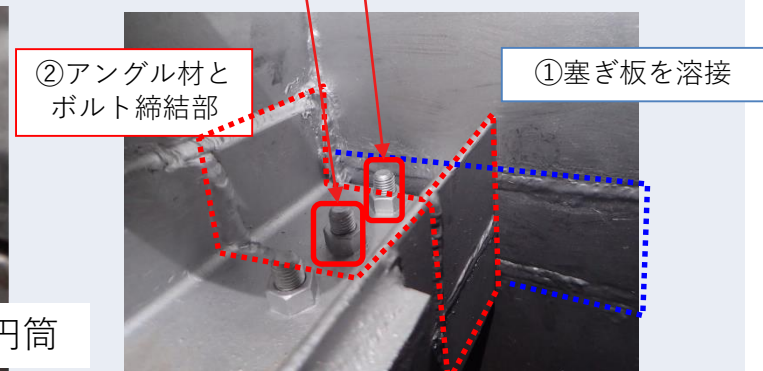
- ①ロータリーキルン
取合円筒の溶接部の
割れ
- ②二次燃焼器とス
トーカー取合の塞ぎプ
レートの割れ

- ①円筒溶接部：亀裂部周辺を切り欠き、開口部に新たに塞ぎ板を溶接。開先をとった突き合わせ溶接により強度を確保。
- ②塞ぎプレート部：外部にアングル材を溶接し、ボルト締結にて強度を確保

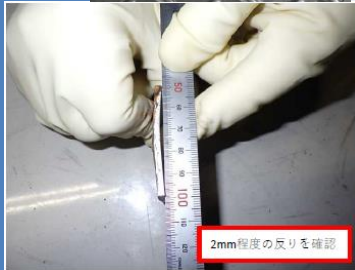
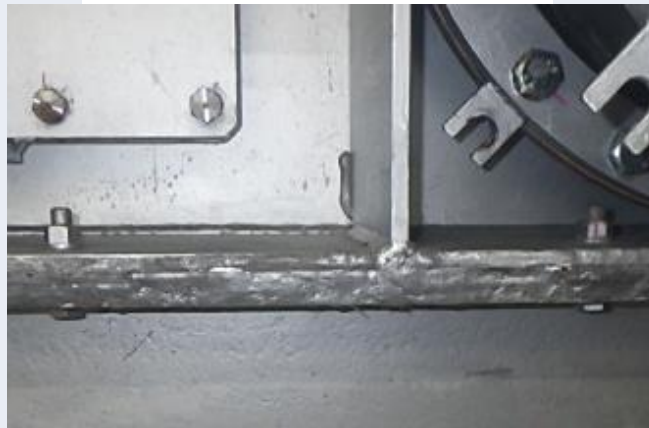
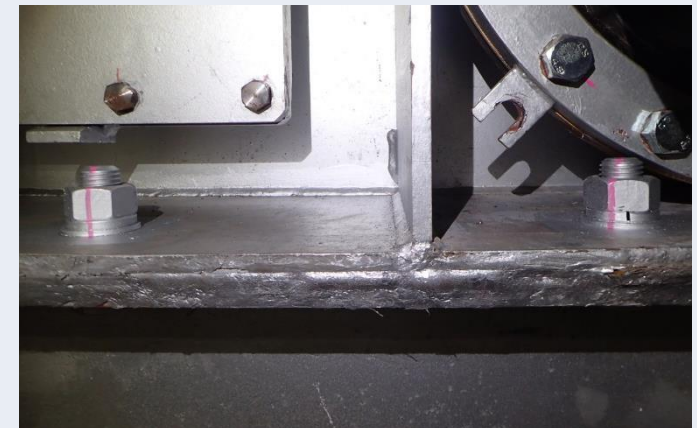
③-1 接続ボルトの緩み、ボルト・座金の歪み

現場調査の結果、ボルト径に対して、下フランジのボルト穴が相対して大きい箇所を確認（機器据え付け調整のため）
上フランジのボルト穴を拡張し、締結部の仕様(ボルト・座金材質及び寸法)を見直し、強度を向上

(写真部 左:ボルト/座金の歪み 右: ボルト径 : M16,座金材質 : SS400) (写真部 ボルト径 : M30,座金材質 : S45C)

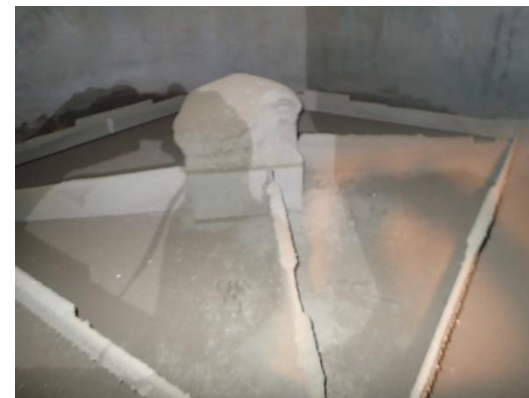
排ガス冷却器底部の灰排出機の状況：2022年6月撮影

- 10/23に、排ガス冷却器灰排出機の過負荷を示す警報が発生。機器の動作確認後、再起動。
- その後の調査において、排出機に異音・異臭は無く、コンベアから覗いた灰の性状にも異常は確認されていないが、電動機の電流値が定格に対し、高めであることを確認。
- 炉内で異物や灰が抵抗になっている、または軸封部に灰が入り込み抵抗になっている等が想定される。
- 焼却は継続しているものの、機器の予防保全や今後の安定焼却の観点から、準備を整えた上で焼却を停止し、排ガス冷却器内部および排出機の点検・清掃を行う。

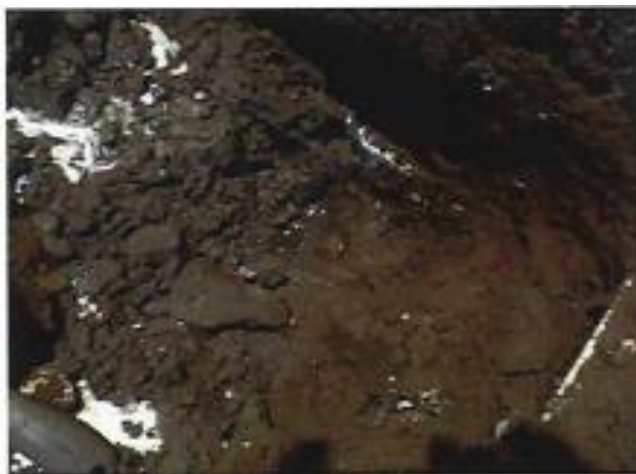
- 運転再開前 コンベア内の灰の様子（2022年6月撮影）：
粘土状で水分が多い

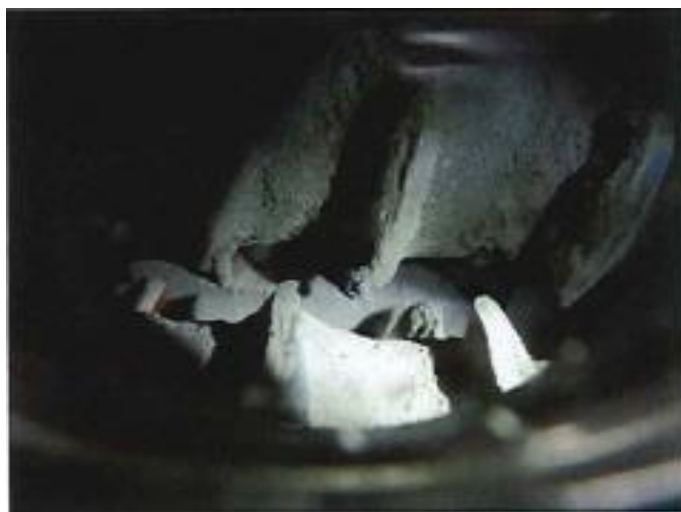
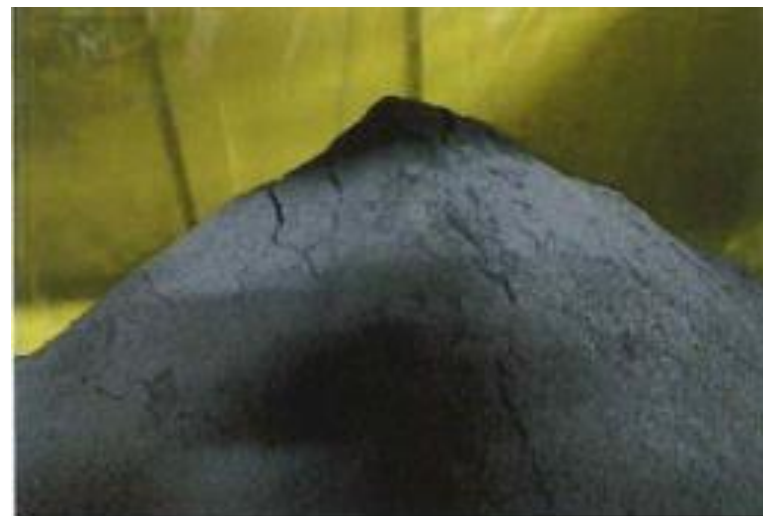
- 運転再開後 コンベア内および容器充填時の灰の様子(2022年10月19日撮影)：
サラサラで水分は少ない

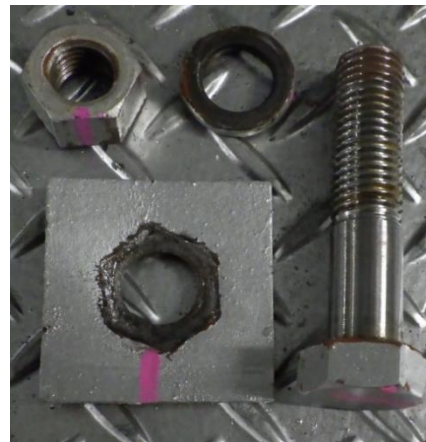
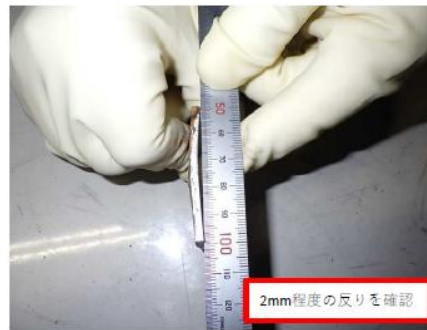
ボルト及び座金等
締結部材の状態

- 地震によりボルトに負荷された引張力により、強度が弱い座金が変形
- ボルト頭部の圧縮により座金が陥没し、ボルトも傾き、変形

用途・要求機能			復旧方法
用途	気密性	強度	
ストーカ・二次燃焼器各要素を接続	要求有	要求有 耐震Bクラス地震力に対して許容応力未満とする設計	<ul style="list-style-type: none"> 現場調査の結果、ボルト径に対してボルト穴が相対して大きい箇所を確認(左下図A,B面)。 上フランジ穴を拡張し、締結部の仕様(ボルト・座金材質及び寸法)を見直す。

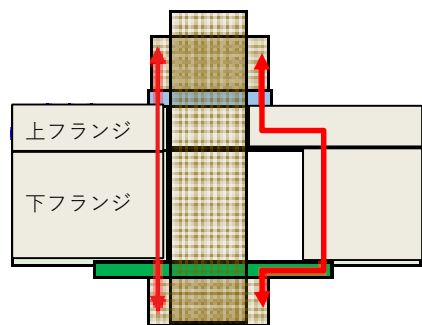
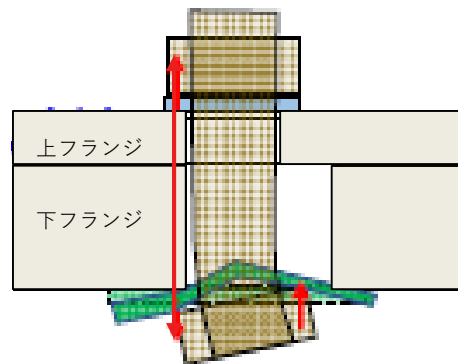
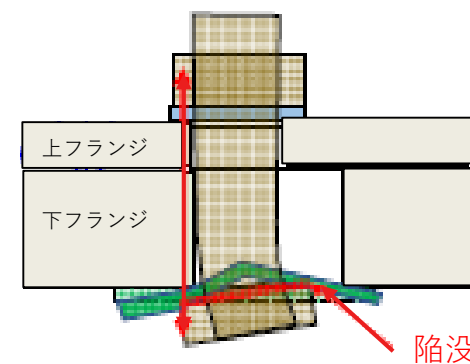
ボルトに引張力が作用

ボルト頭部が反って座金が
変形

座金のボルト頭部接触面が
陥没
ボルトも傾き、変形

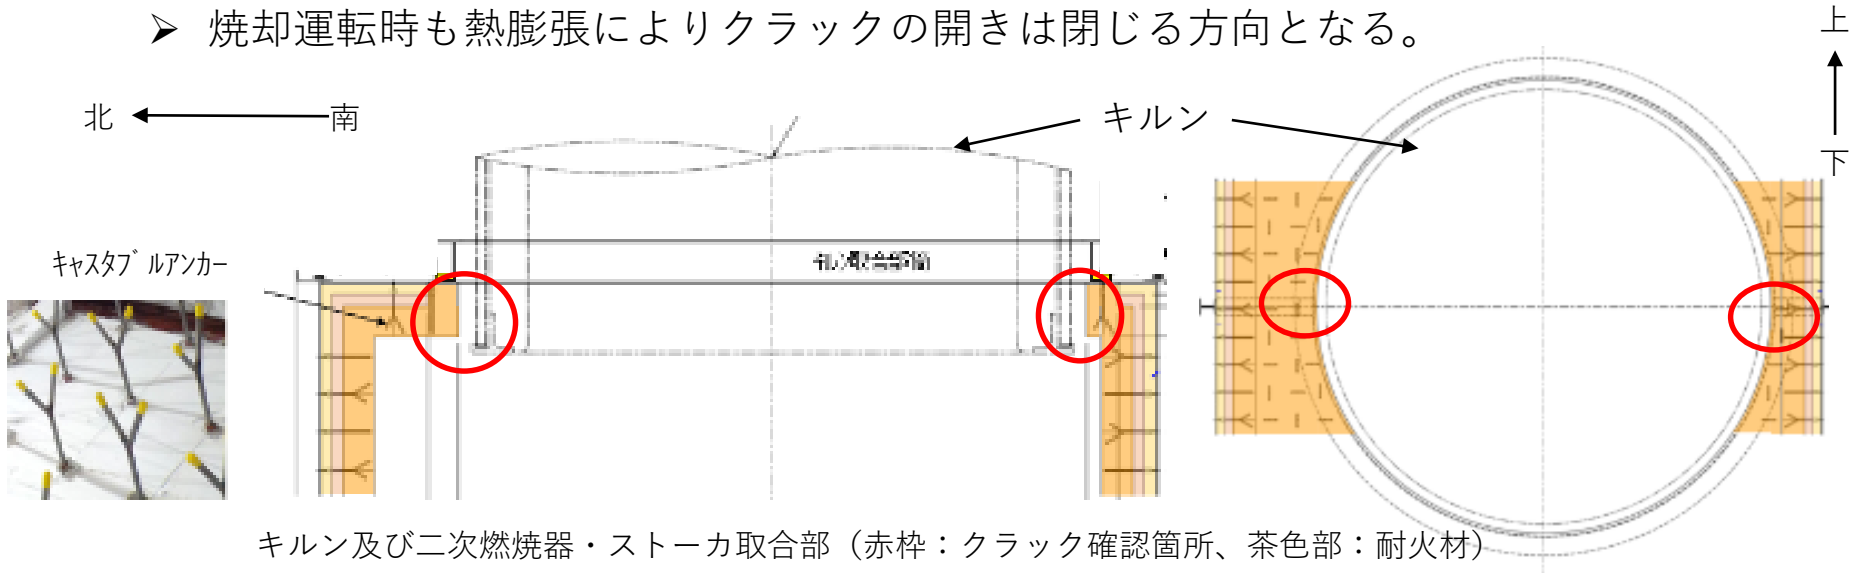
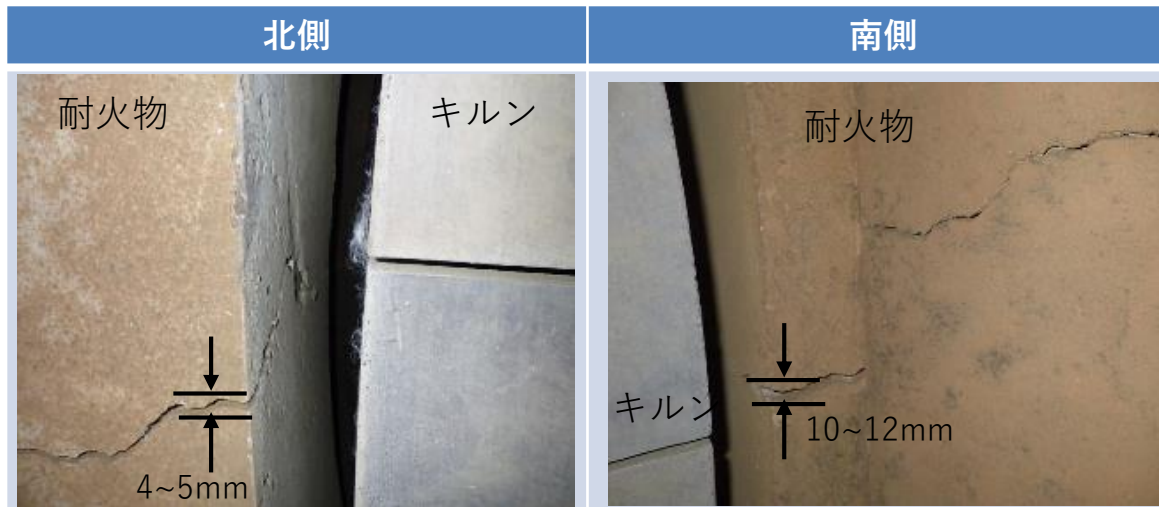
【参考】 炉内耐火物

- 炉内耐火物について、外側の取合円筒亀裂と相対する位置近傍にクラックの発生を確認。
- 現状は脱落・剥離が発生する状況ではないため継続監視していく。
 - クラックが発生した部位はアンカーで支持されており、脱落・剥離は見られない。
 - 焼却運転時も熱膨張によりクラックの開きは閉じる方向となる。
