1号機 PCV内部調査（後半）について

2022年12月22日

技術研究組合 国際廃炉研究開発機構
東京電力ホールディングス株式会社

2号機 PCV内部調査・試験的取り出し作業の準備状況

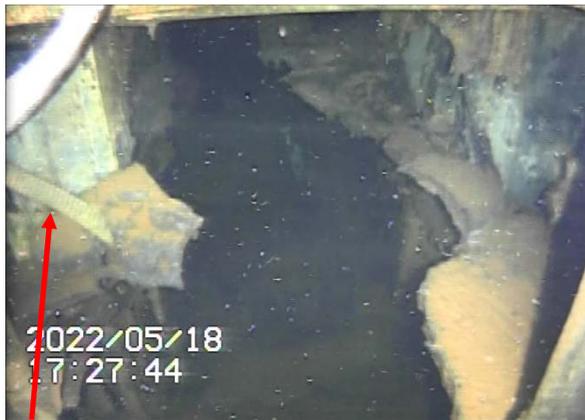
- 開口部の上部に関しては、コンクリートへの大きな損傷は確認されていない
- 開口部の壁面に付着するかたちで棚状に張り出している堆積物を確認。
- 右側の棚状堆積物はペDESTAL内部に向かって立ち上がっている状況
- 棚状堆積物の下面にはつららもしくは鍾乳石のような形状が存在

つらら状のものが生成された際は、棚状堆積物は水面よりも上にあつた可能性

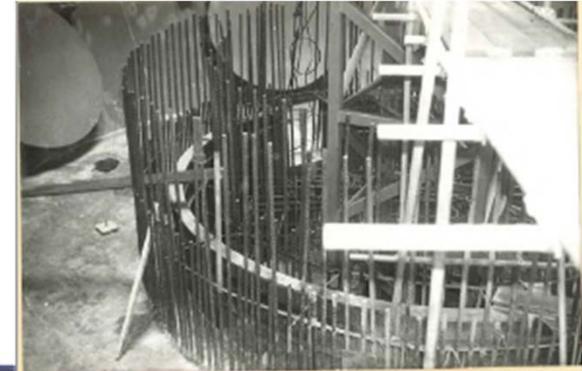
- D/W床から~1 m 程度の高さまでコンクリート壁の劣化を確認
- インナースカートには大きな変形無し
- 鉛直方向の鉄筋は表面の凹凸パターンは残存
- ペDESTAL内部の堆積物高さは~1 m程度

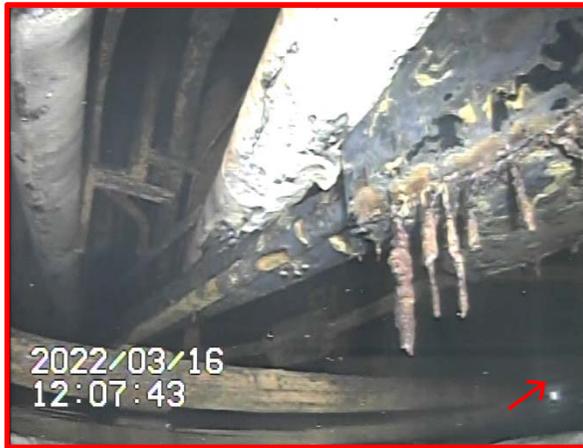
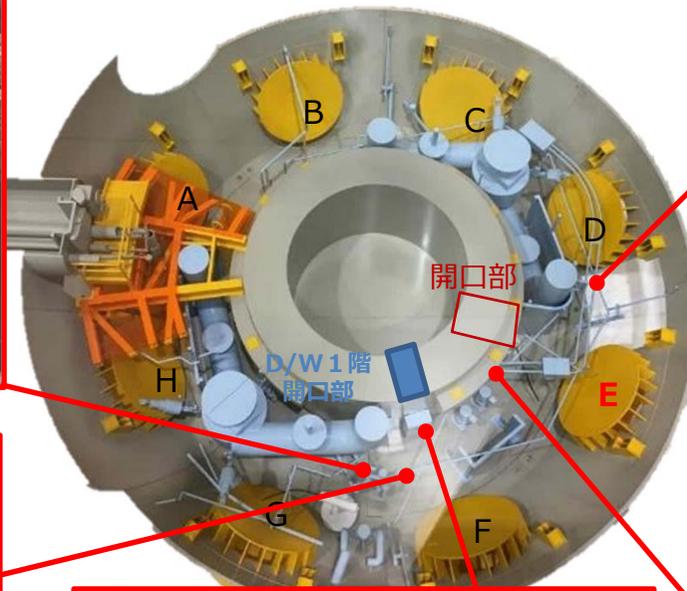
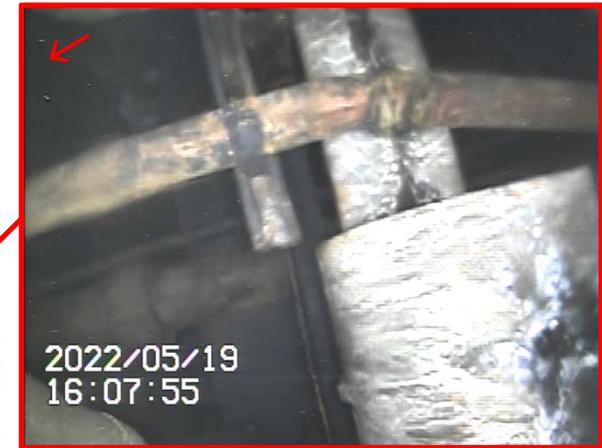
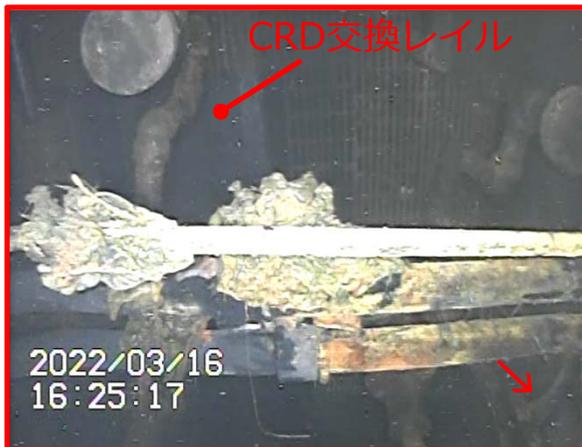
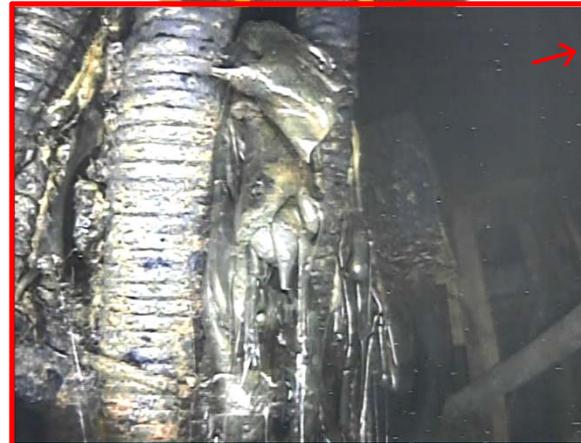
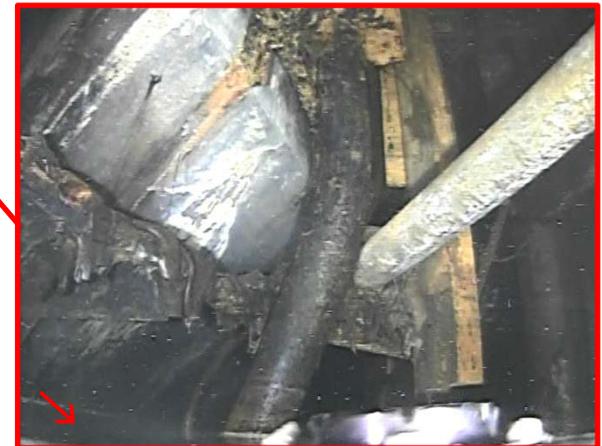
- 配管や構造物への付着物を確認
- RCWヘッダ配管等に金属光沢のある付着物を確認

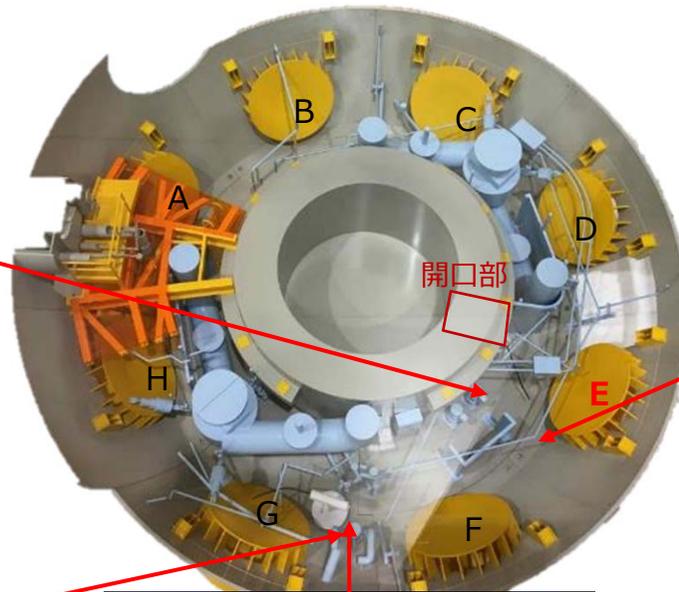
- 水中、気中の複数個所にて、RCW配管を取り囲む保温材の劣化を確認
- ウレタン保温材が消失していることも確認された
- 連結部付近において、光沢のある付着物を確認

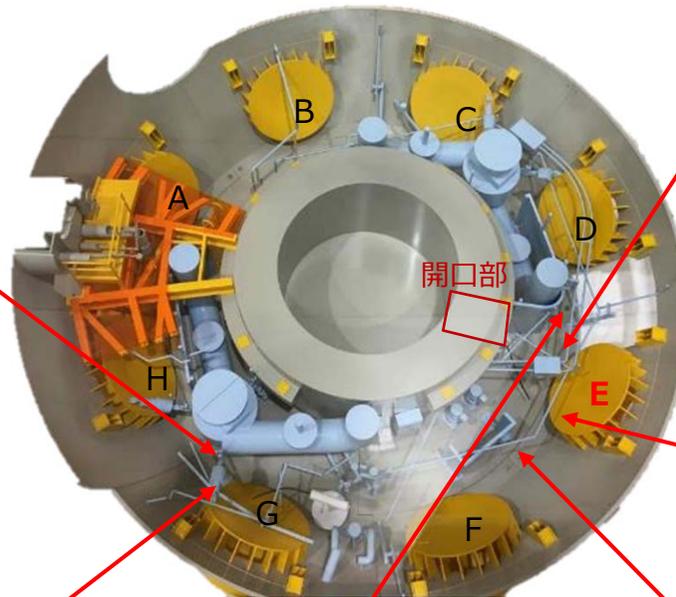
- 光沢のある金属的な堆積物はペDESTAL開口部およびCRD交換用の上部開口部の周辺でも確認されている（主にRCWの格納容器内ヘッダ配管）
- 配管の保温材カバーの剥がれや変形も確認されている

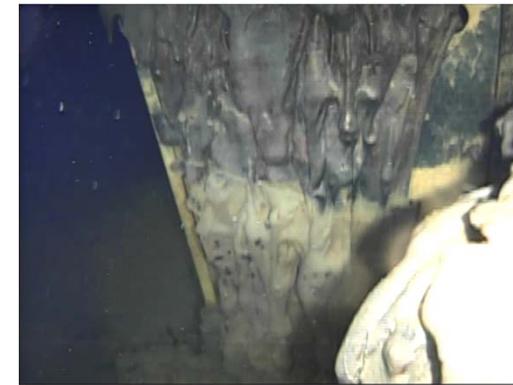
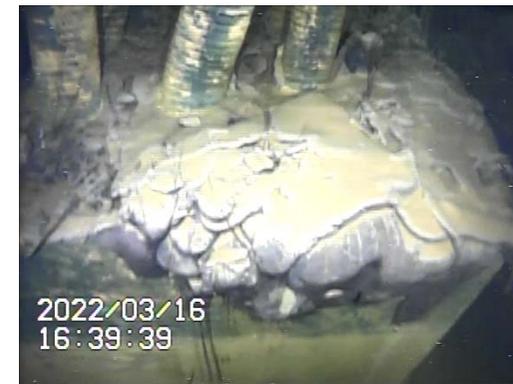
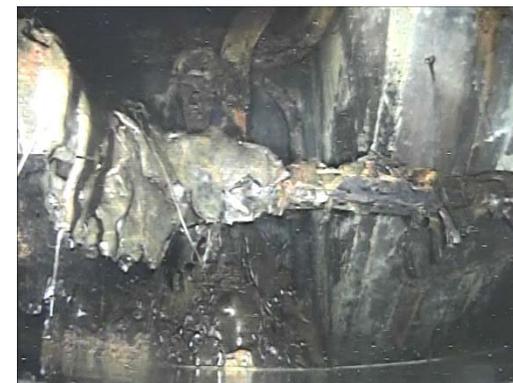
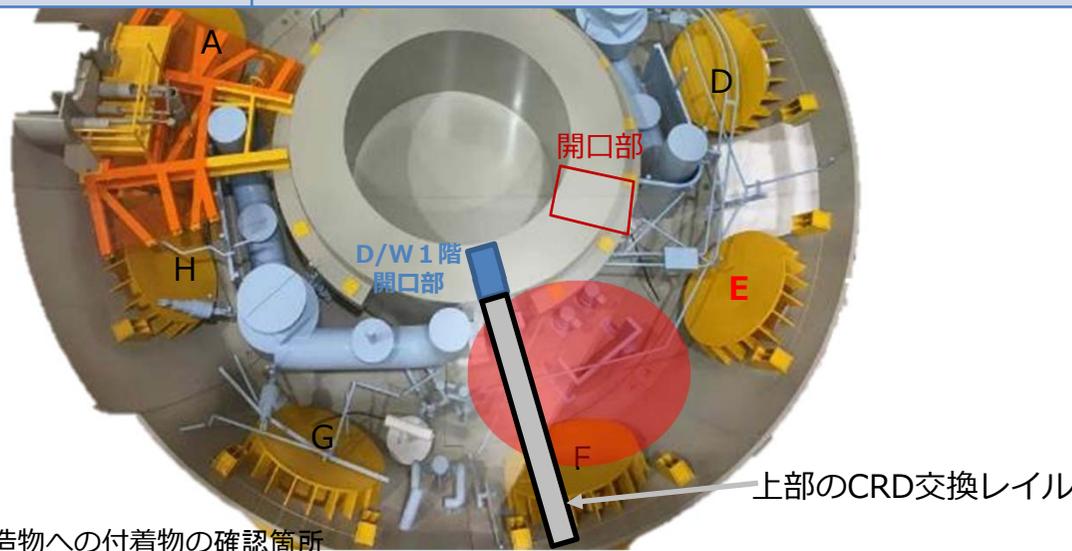
外見	多種多様
大きさ	多種多様
確認場所	水中、気中のペDESTAL外機器ドレンサンプ、CRD交換レイル、等の構造物の上面及び側面
起源/ 組成	保温材や遮へい材の高温による劣化 CRD交換レイルの下で確認された堆積物は ①ペDESTAL内部から落下した可能性 ②開口部周辺が局所的に高温化することで生成された可能性 が考えられる

- D/W床面より高い位置（水中及び気中）に構造物に付着する形で堆積物が存在
→ペDESTAL内から開口部を通じてペDESTAL外へ流出したのではなく、
上部から落下したものと推定
- CRD交換レイル及びその開口部、ペDESTAL開口部（D/W床面）の周辺は比較的堆積物の量が多い
- D/W床面レベルの堆積物の上に上部から落下してできた堆積物もあると推定 (P25 図③参照)

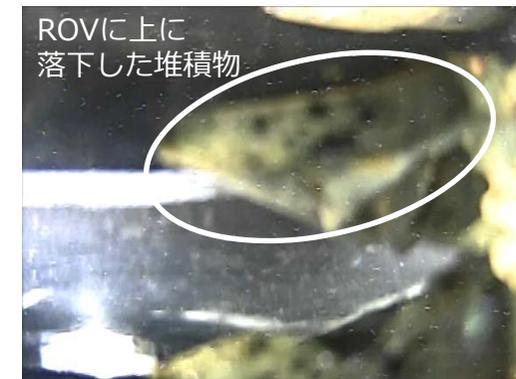
- ROVが付着した堆積物に接触した後、一部が落下した一部始終を映像にて確認（気中および水中）
- 破断面の形状は多孔質であることを示唆

ROVとの接触により一部が乖離する様子が撮影された。残った堆積物の破断面も確認できる。破片は偶然ROVの上部に落下した。破片をROVのカメラで直接捉えることはできなかったが、ROVが浸水する際に水面に鏡像として映り込んだものが確認された。

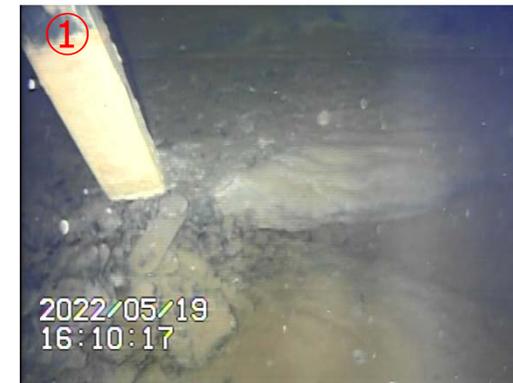
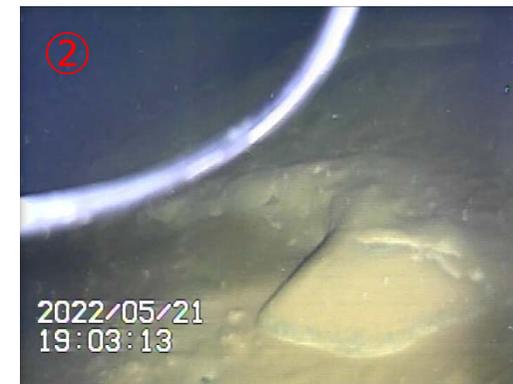
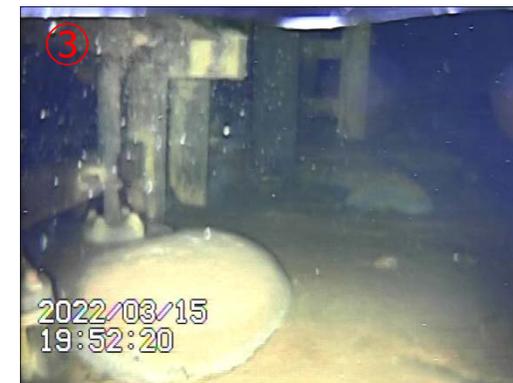
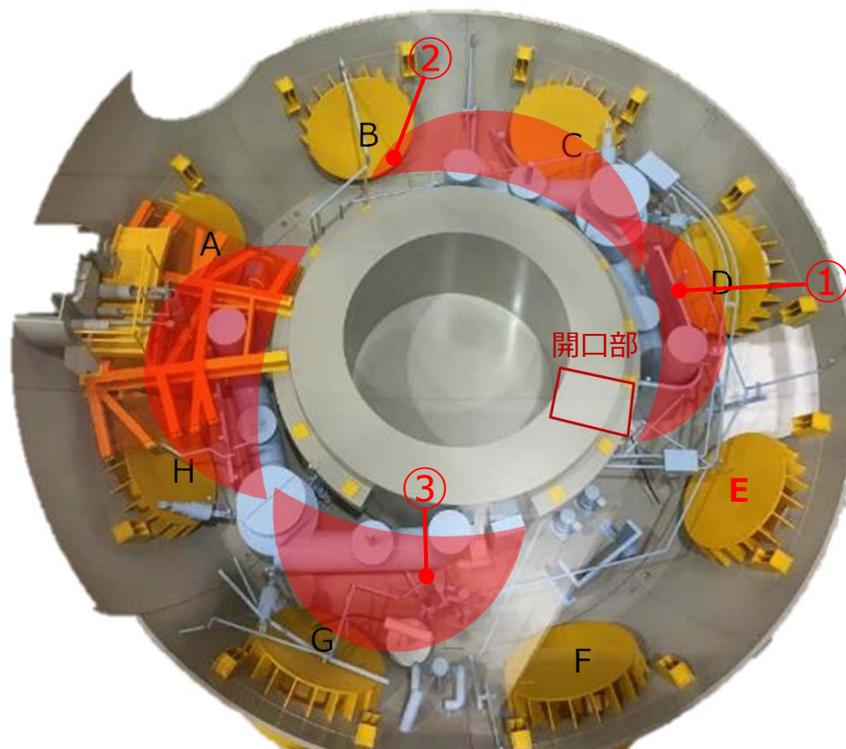
外見	表面が滑らかな塊。
大きさ	大きいものは厚さ数十cm、幅数mに達する
確認場所	PLR配管周辺に存在
起源/ 組成	遮蔽用鉛毛マットの溶融落下の可能性

- 多くはPLR配管の周辺に存在（鉛遮蔽体との関係性?）
- ペDESTAL開口部から離れるにつれて堆積高さが下がる
全体的な傾向とは異なり、局所的な盛り上がりとして存在
- 鉛毛マットの接続部の部品が周辺に確認されることもある
- 2011/3/20の格納容器内の測定温度は $\sim 400^{\circ}\text{C}$ *であり、
鉛の融点以上の温度となっていた可能性が高い
*温度計測用の熱電対の温度計測の上限値相当
- 鉛の融点: 327.5°C
- 堆積物の最高点は鉛遮へいの支持構造物近傍

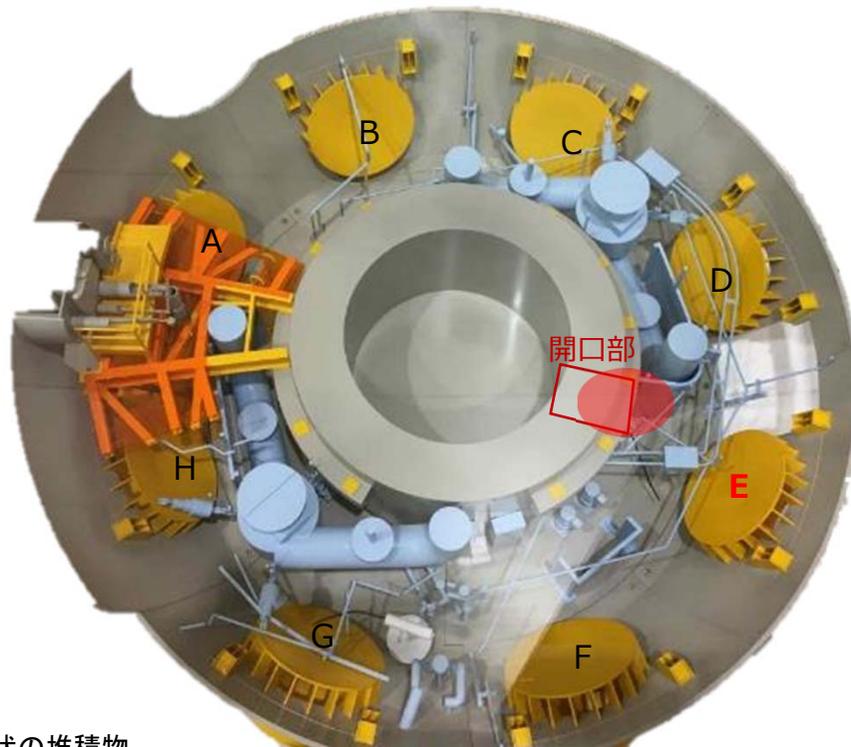
外見	表面は滑らか。多種多様。
大きさ	数十cm
確認場所	開口部周辺
起源/ 組成	燃料デブリの可能性？ 表面性状が類似の溶融鉛生成物？

- ペDESTAL開口部のところどころに塊状の堆積物として存在
- 遮へい用の鉛の存在が予想される位置とも重なる
- ペDESTAL内部から移行してきている可能性のある塊状の堆積物（画像が鮮明ではない）もあるものの、この堆積物がペDESTALの内部から出てきたものかどうかの区別は困難
- 外見（大きさ、表面の滑らかさ、等）はPLR配管の周辺で確認されたものと類似
- ペDESTAL内部調査により更なる情報が得られることが期待される

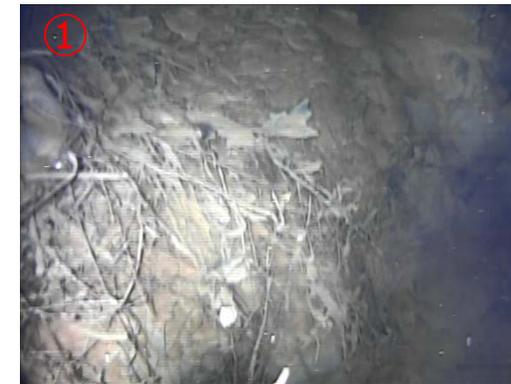
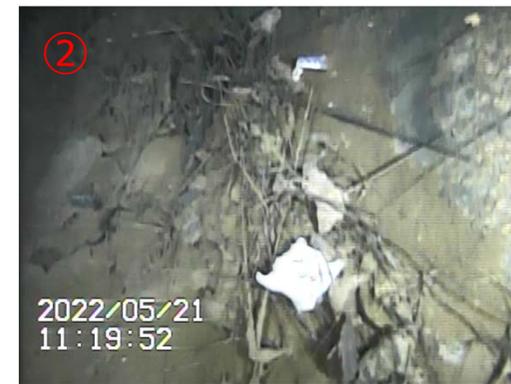
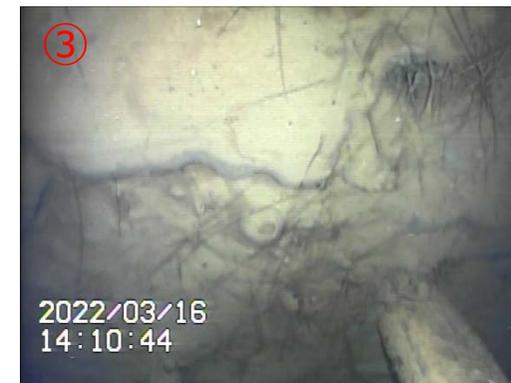
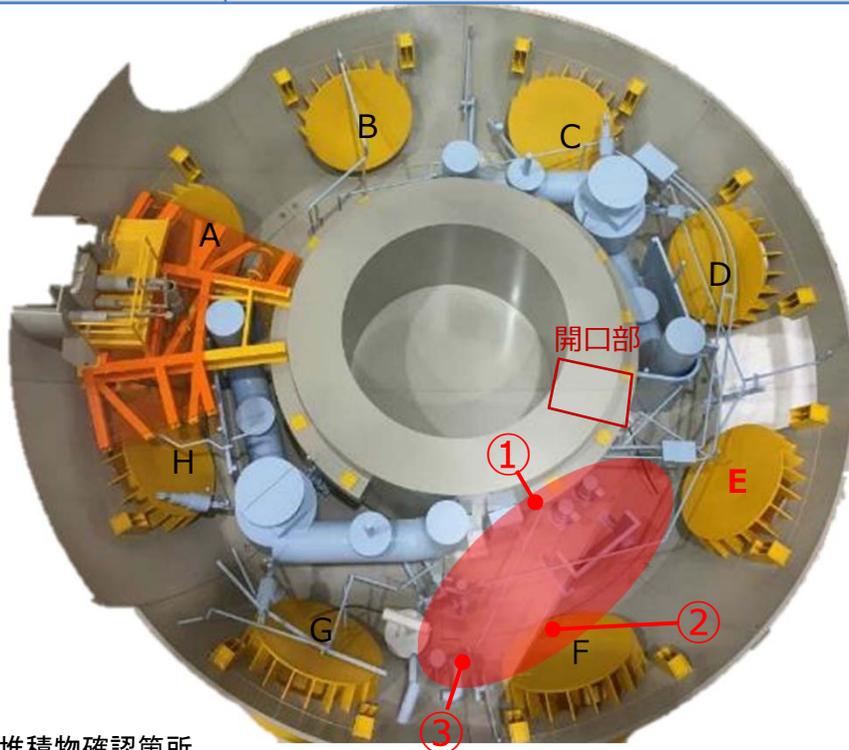
外見	細い糸状の堆積物。他の堆積物の上に、もしくは、混在して存在
大きさ	数cm ~ 数m の長さ
確認場所	ペDESTAL外壁からジェットデフレクターF・Eの間
起源/ 組成	鉛毛マット(鉛およびそのカバー)に由来する可能性が高い

- 構造物への付着が見られた箇所下部に相当する場所で確認されることが多い
- 鉛毛マットのカバーに使用されているグラスファイバー等の糸状の素材の可能性
- 鉛等の溶融物が落下する際に途中で冷却されて糸状の物体に固化した可能性

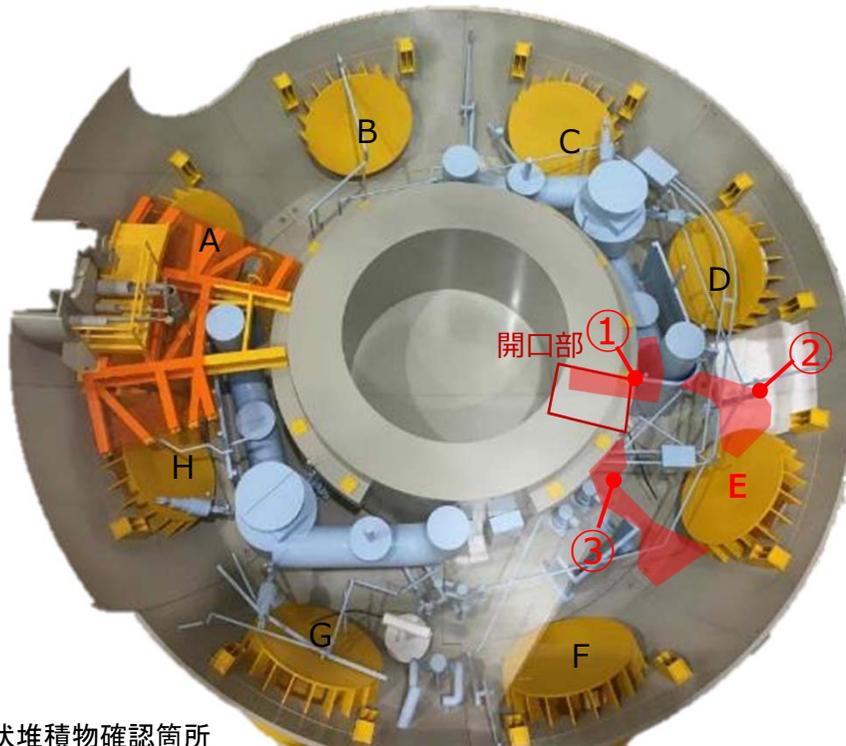
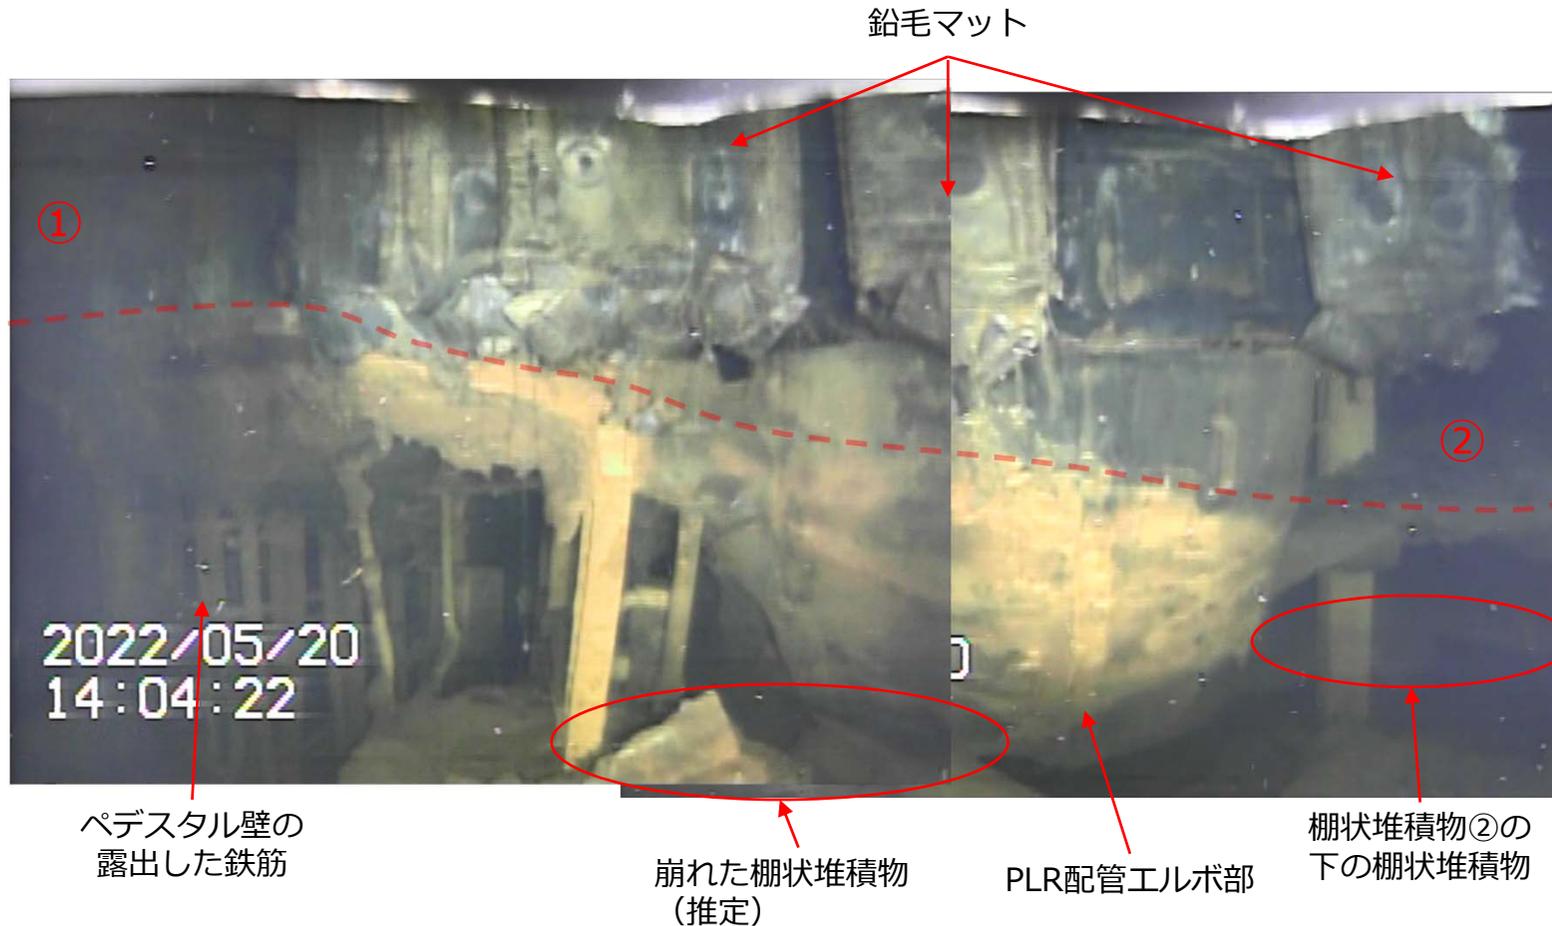
外見	既存の壁に固着した板状の物質
大きさ	厚さは数cmから数十cm。長さは数m。
確認場所	ペDESTAL開口部、ペDESTAL外壁、PCVシェル、高さ1m以上の構造物
起源/ 組成	不明。ペDESTAL内部から流出した物質により形成された可能性が高い

- ①: ペDESTAL開口部に端を発する棚状堆積物は開口部から離れるにつれて堆積高さが減少する
- 棚状堆積物は開口部から離れるにつれて厚みが増す
- ペDESTAL開口部周辺の①の棚状堆積物は1層のみ。(②の下部にはもう1層の棚状堆積物あり)
- PLR配管は上下で2色に分かれており、下部はペDESTAL開口部から続く棚状堆積物の色合いと同じであることから、①と②の棚状堆積物はもともと一体であったものが崩れて分かれたものと推定。

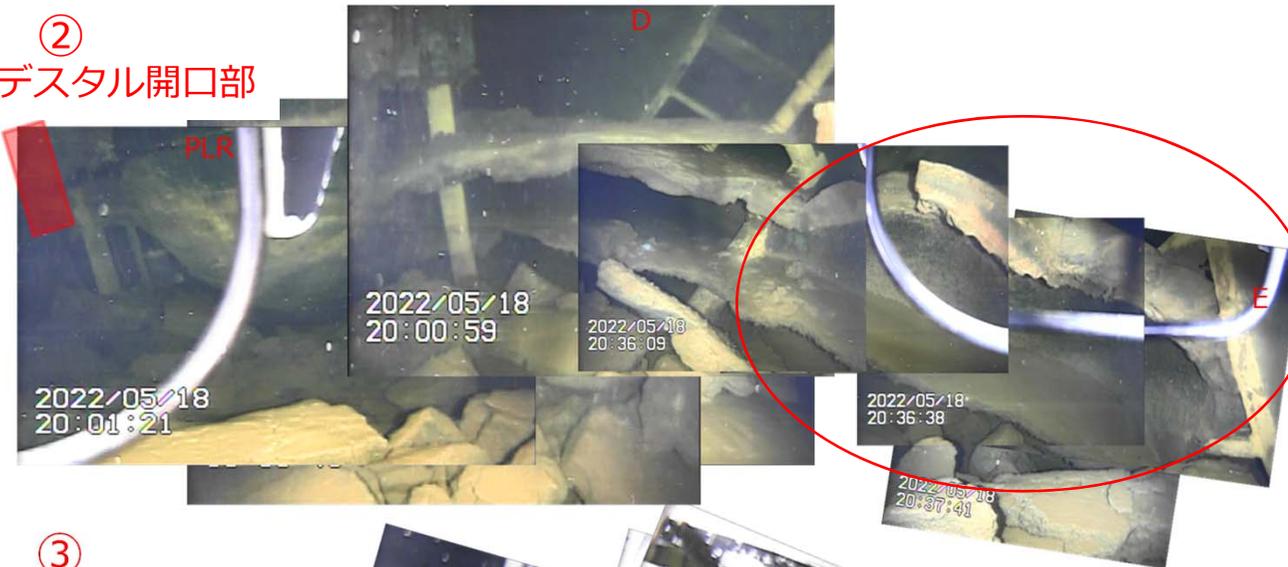
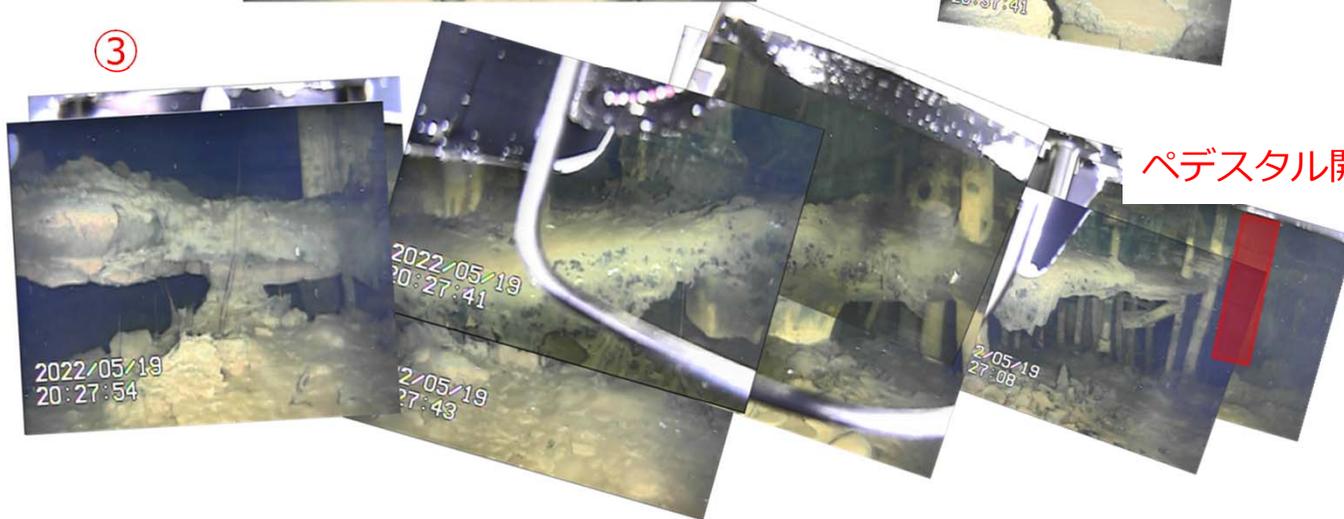
- ②: 2層の棚状堆積物はPCVシェル部では上下が連続的に結合している
2層に挟まれた構造物には損傷は確認できない
下層の棚状堆積物は平坦で、内面は滑らか
- ③: 棚状堆積物は上部からの落下物で覆われている。1層のみ確認できる
- 崩れた破片は②周辺でのみ確認できる

②③の外見の相違、および、崩れた破片の分布の偏りは棚状堆積物の生成、崩落のメカニズムの相違によるもの？棚状堆積物の組成の相違によるもの？

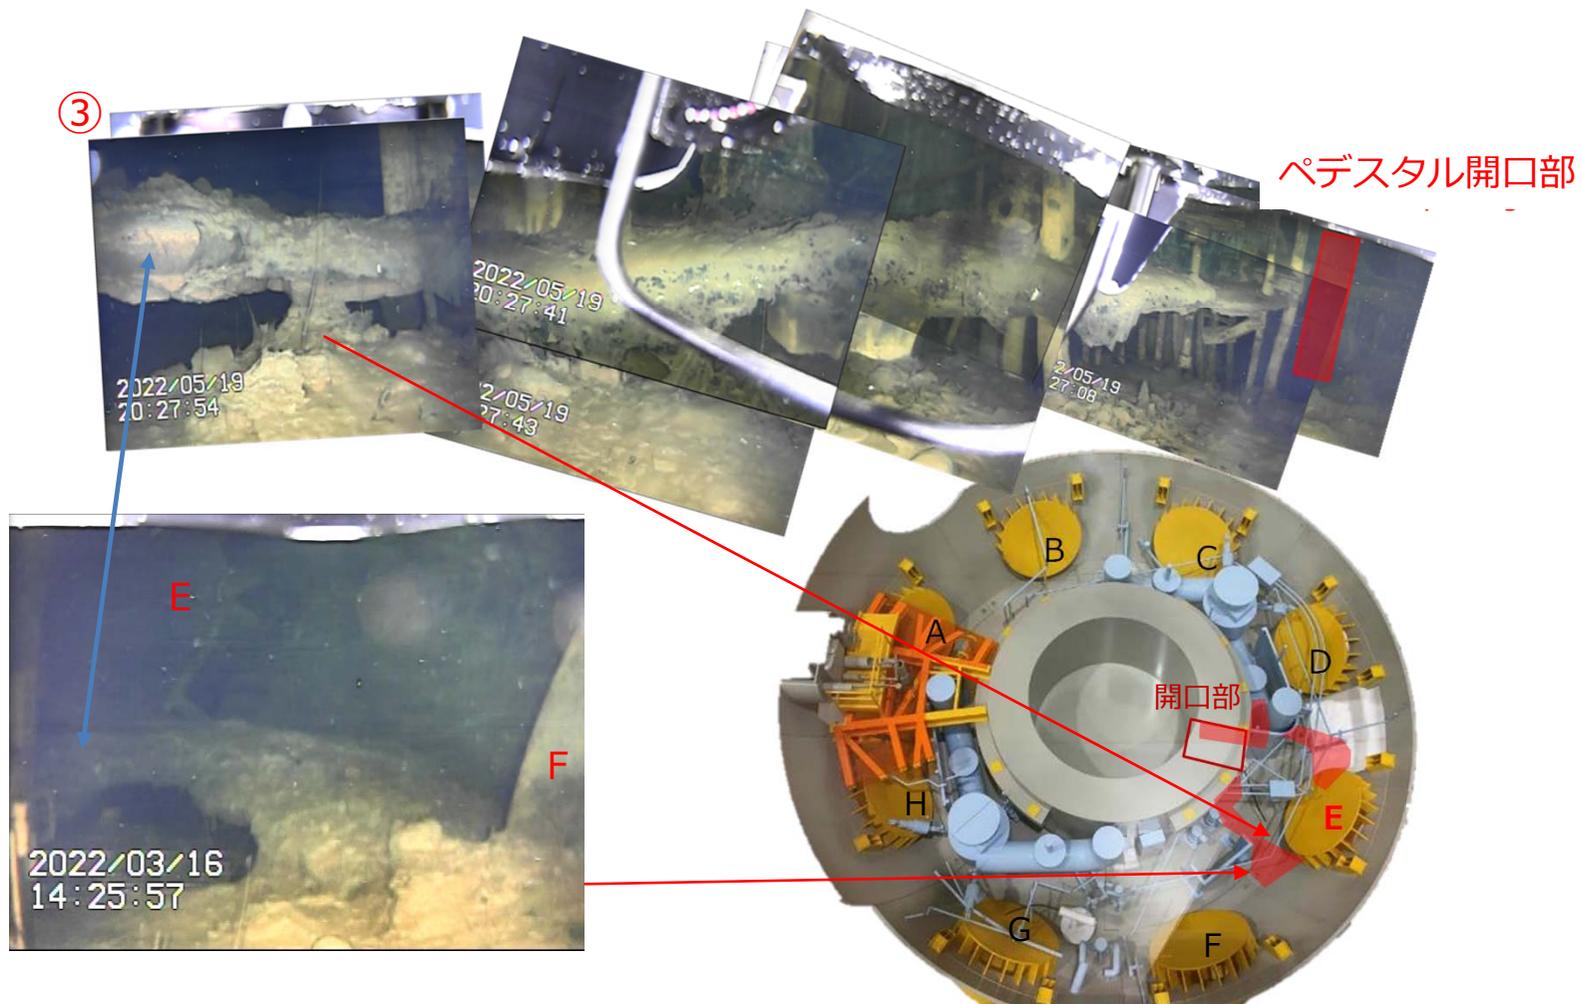
- ジェットデフEとFの間に見える棚状堆積物の下の空洞と、ペDESTAL壁からジェットデフEにつながる棚状堆積物の下の空洞は内部でつながっているように見える

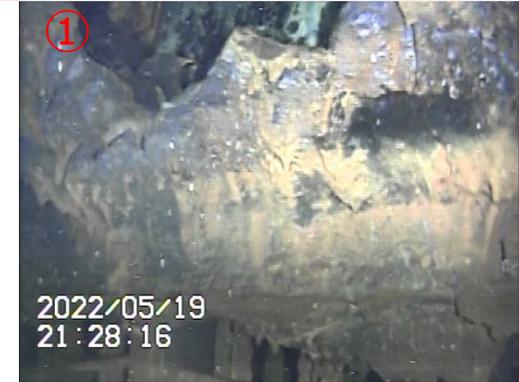
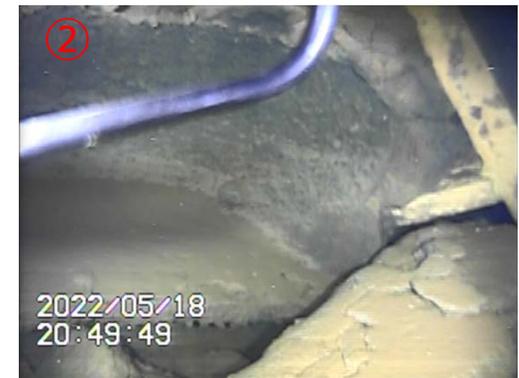
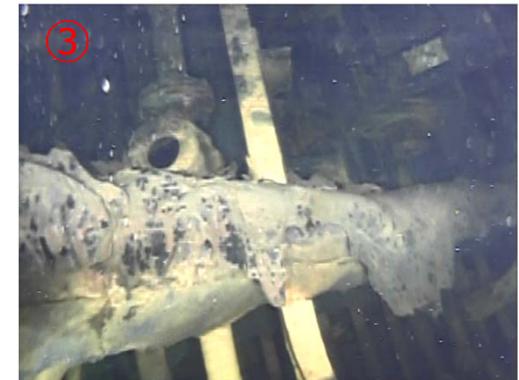
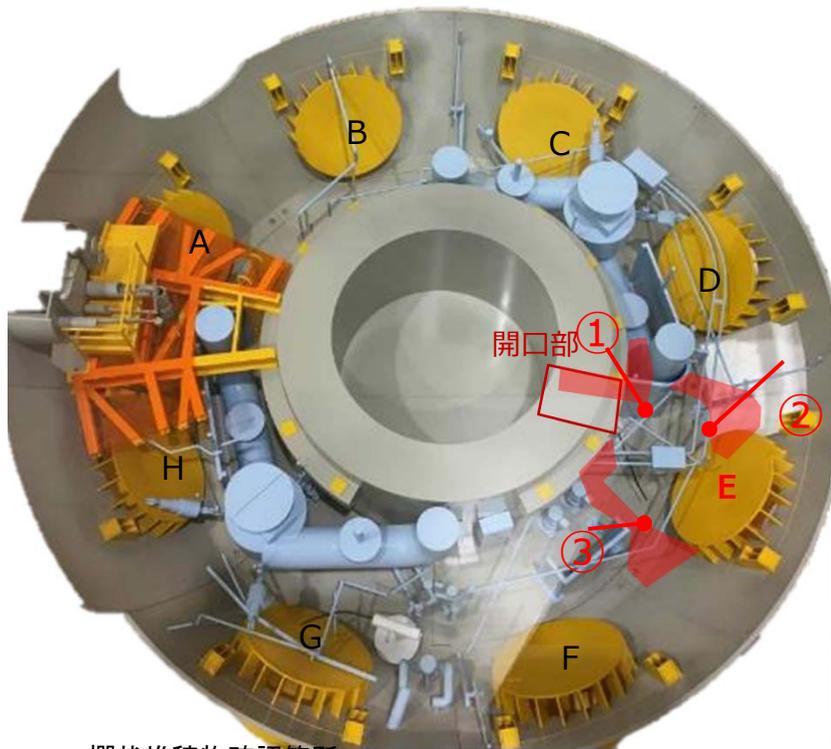
- ①と②の破断面は②の方が厚いものの気孔率はほぼ同等
- ③の破断面は上部からの落下物に覆われており明確には確認できない。
- ①の底面にはつらら/鍾乳石形状あり
- ②、③の底面は比較的滑らか

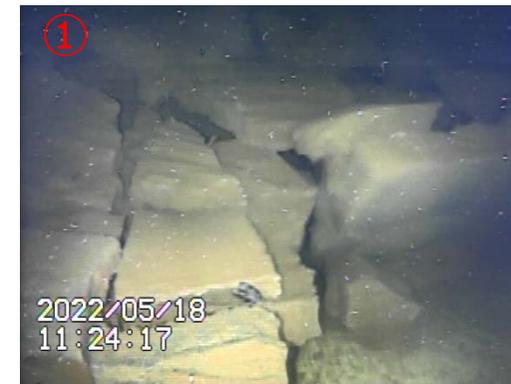
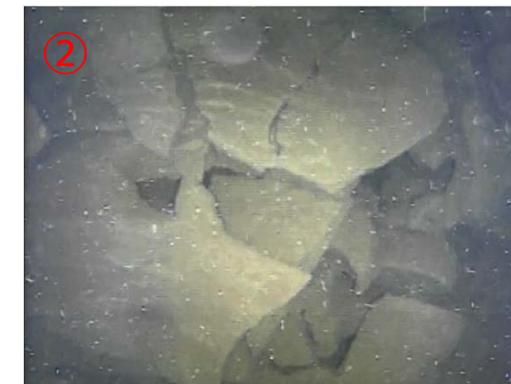
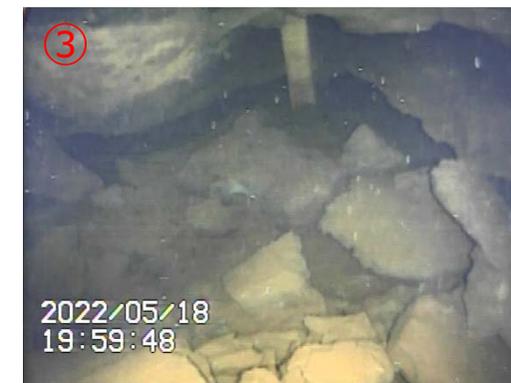
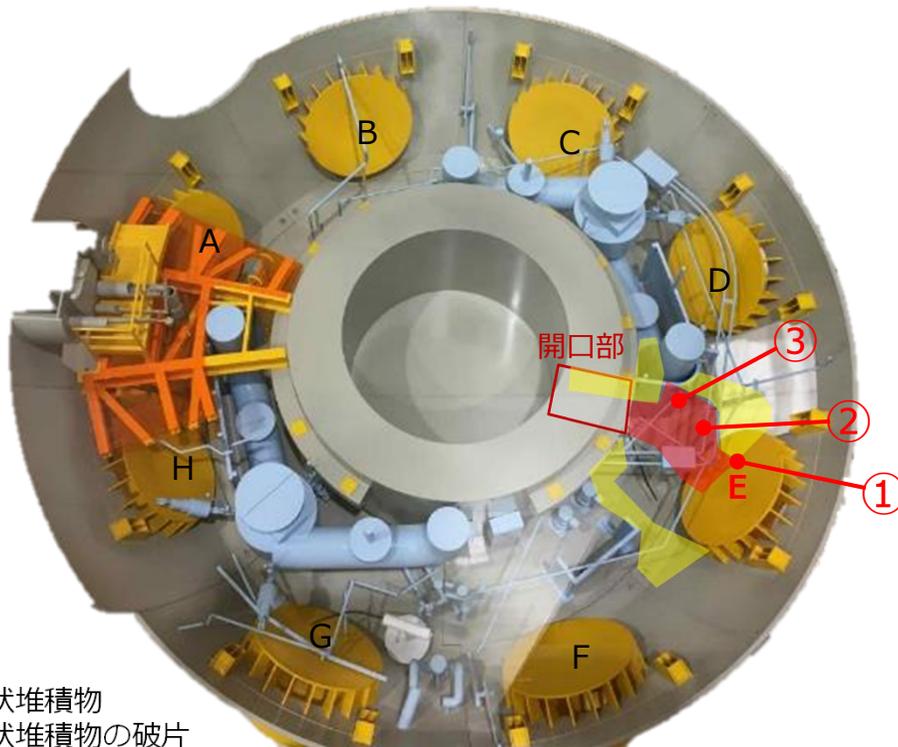
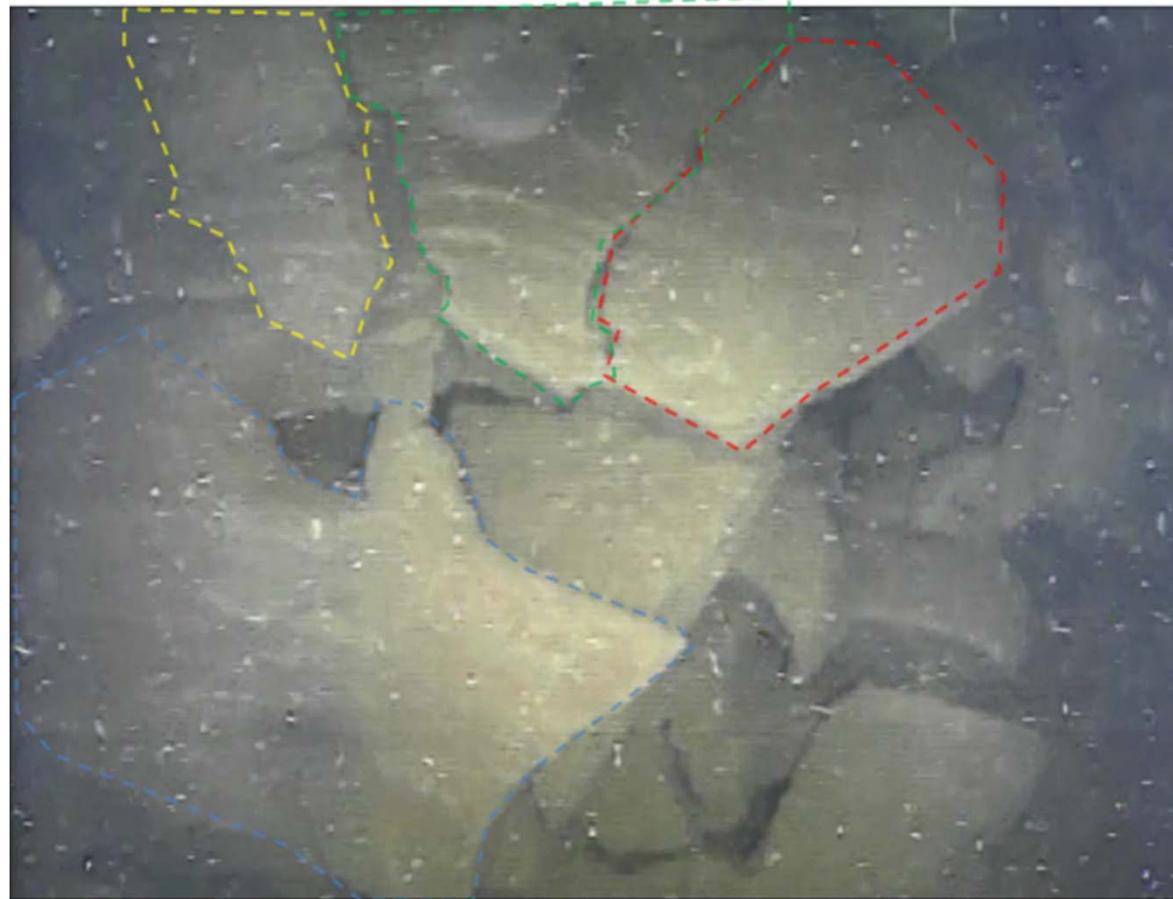
外見	多種多様。一部の破片では、破片同士の破断面形状が同一であり、元の形状を再現できる
大きさ	数十cm
確認場所	棚状堆積物の周辺(特に開口部の右側に多い)
起源/ 組成	棚状堆積物が崩れたものと推定 組成は不明

- 下図に見える複数の破片は、破断面形状が隣接する破片同士で同一であることから元は一体の棚状堆積物であった可能性が高い

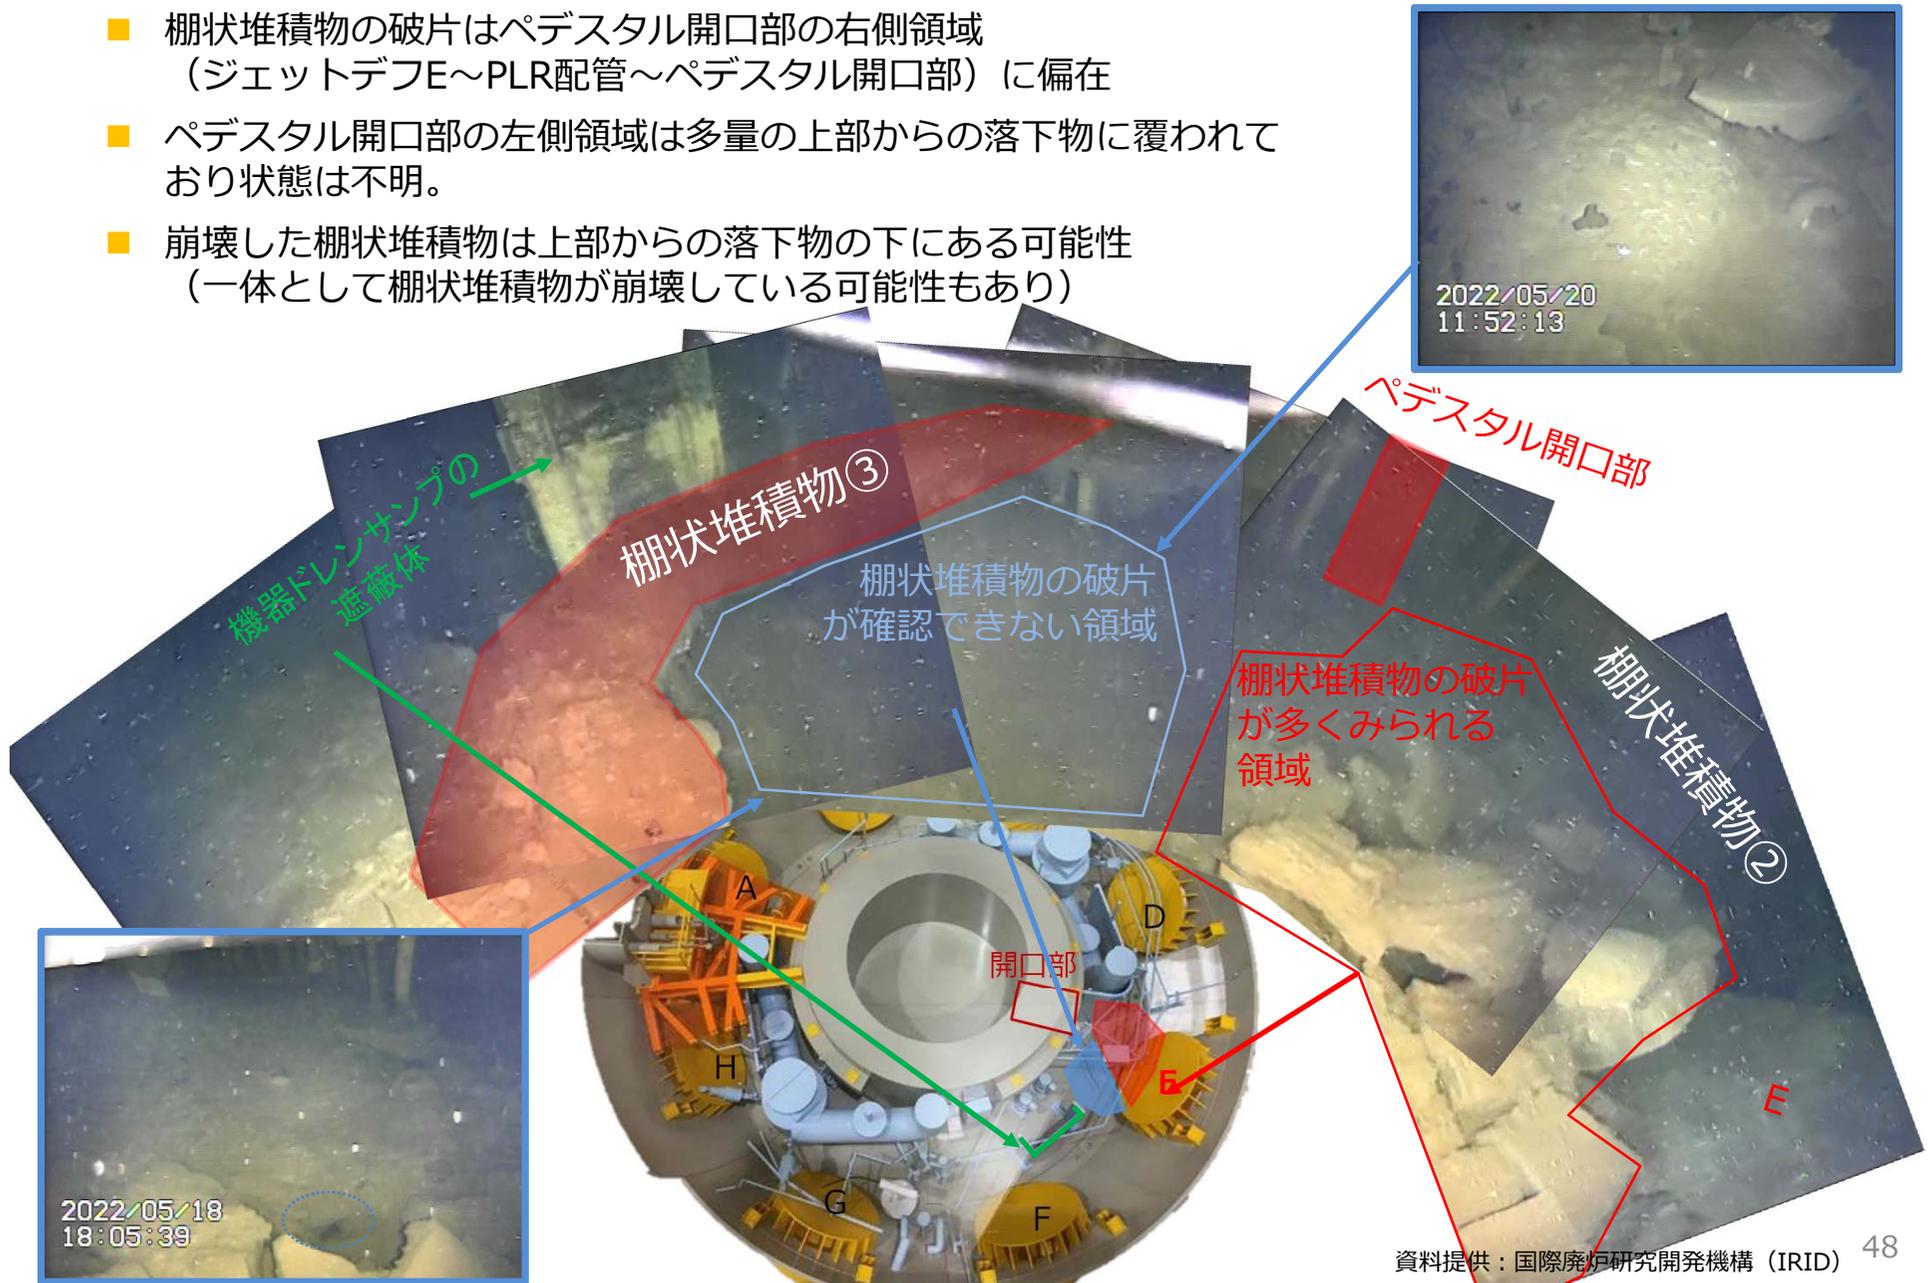
- 棚状堆積物の破片はペDESTAL開口部の右側領域 (ジェットデフE~PLR配管~ペDESTAL開口部) に偏在
- ペDESTAL開口部の左側領域は多量の上部からの落下物に覆われており状態は不明。
- 崩壊した棚状堆積物は上部からの落下物の下にある可能性 (一体として棚状堆積物が崩壊している可能性もあり)

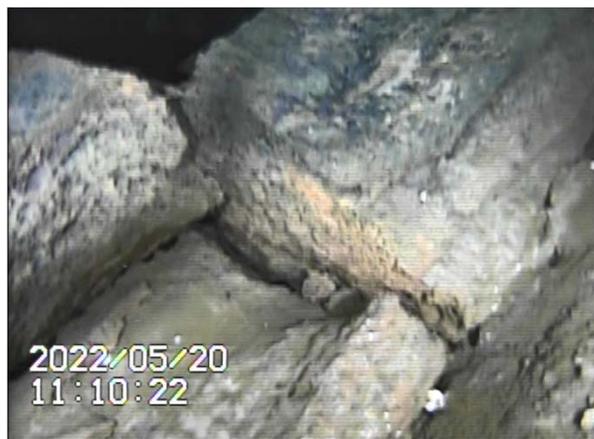
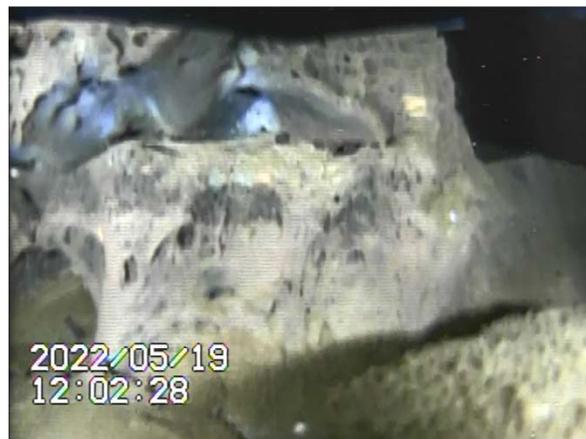
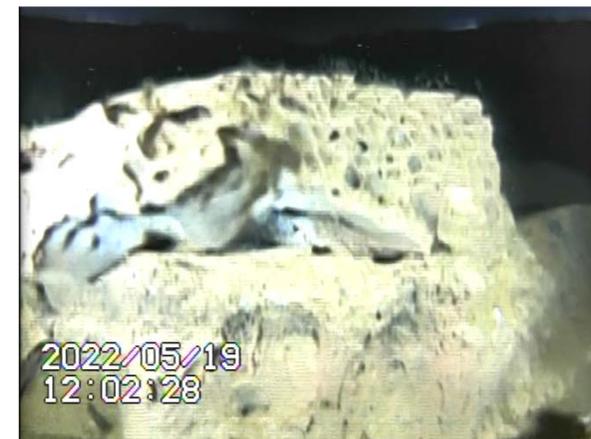
- 確認可能な棚状堆積物の破片の破断面における気孔の状況（大きさ、割合）は、場所によらずおおむね同等

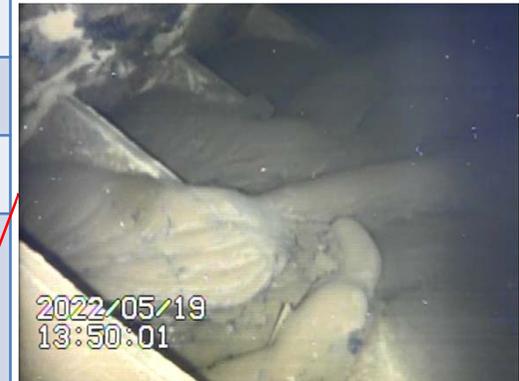
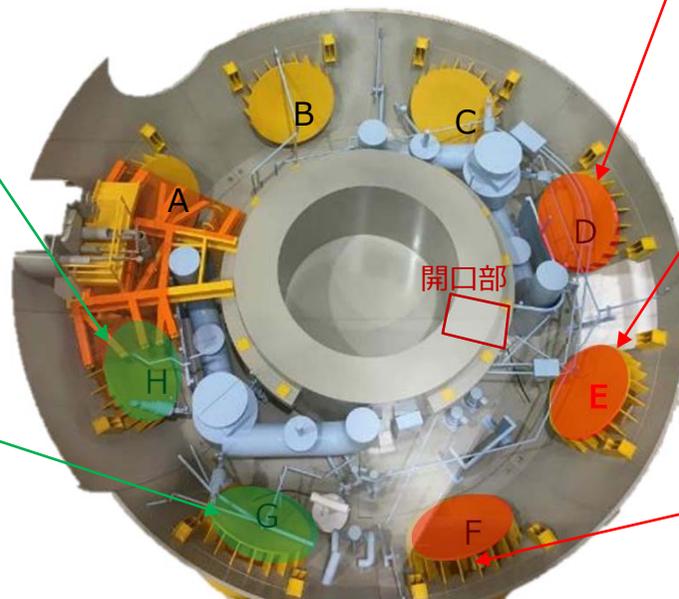
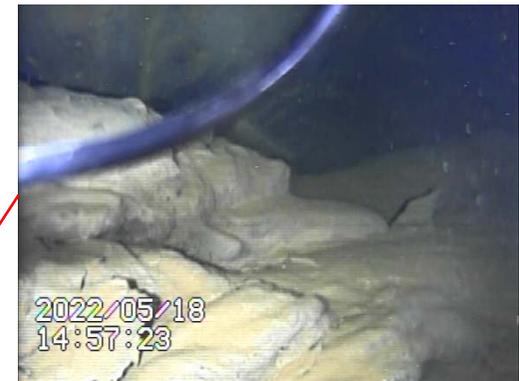
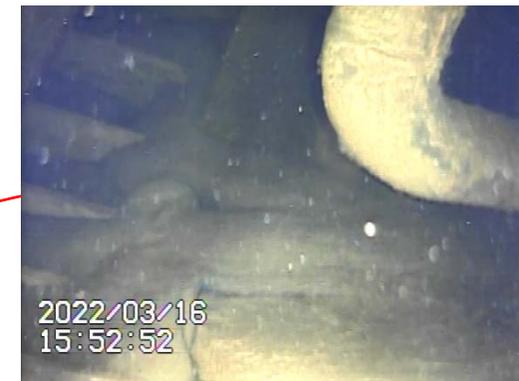
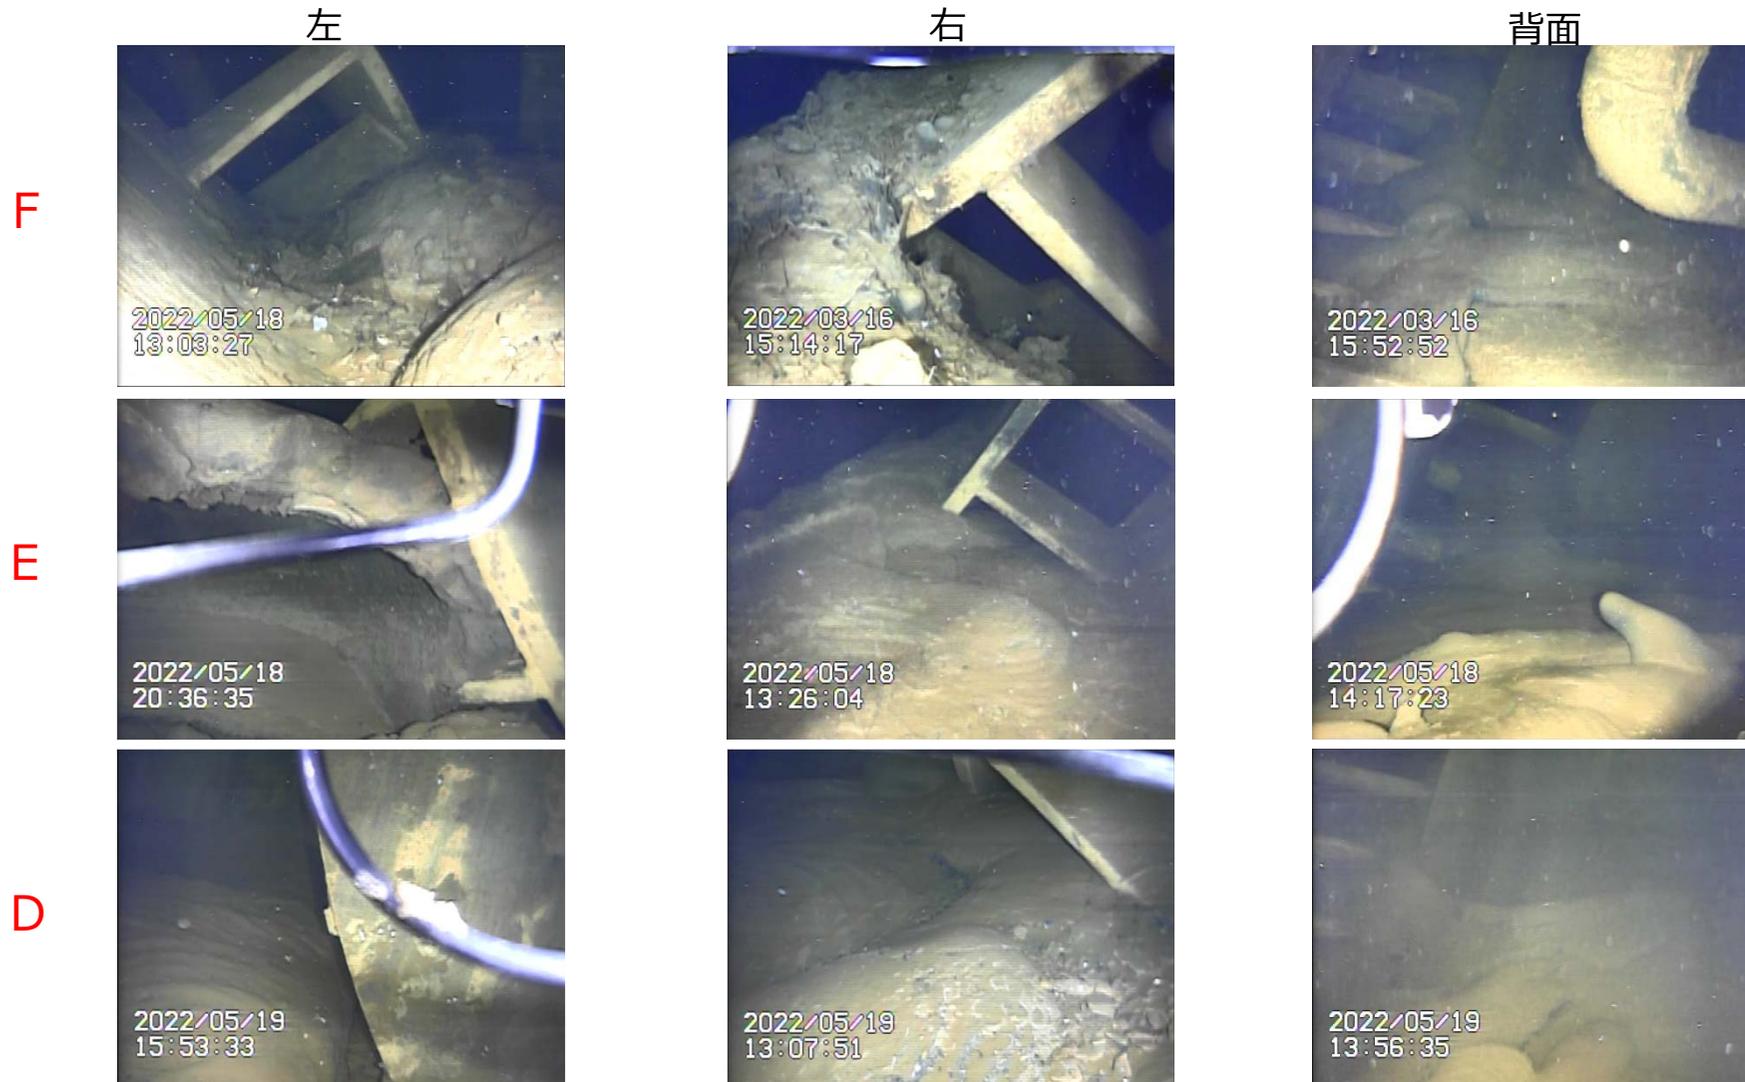
外見	平坦な堆積のもの、塊状の堆積物もあるもの。
大きさ	数十cm
確認場所	ジェットデフD, E, FにはROVが侵入して確認
起源/ 組成	棚状堆積物と同様、ペデスタル内から流出した物質により生成された可能性、および、上部からの落下物が生成に寄与した可能性

- 塊状の堆積物はジェットデフの開口部からベント管（その先はS/C）に向けて流れ込むような形でジェットデフ背面に堆積
