1号機 PCV内部調査（後半）について

2022年12月22日

技術研究組合 国際廃炉研究開発機構
東京電力ホールディングス株式会社

2号機 PCV内部調査・試験的取り出し作業の準備状況

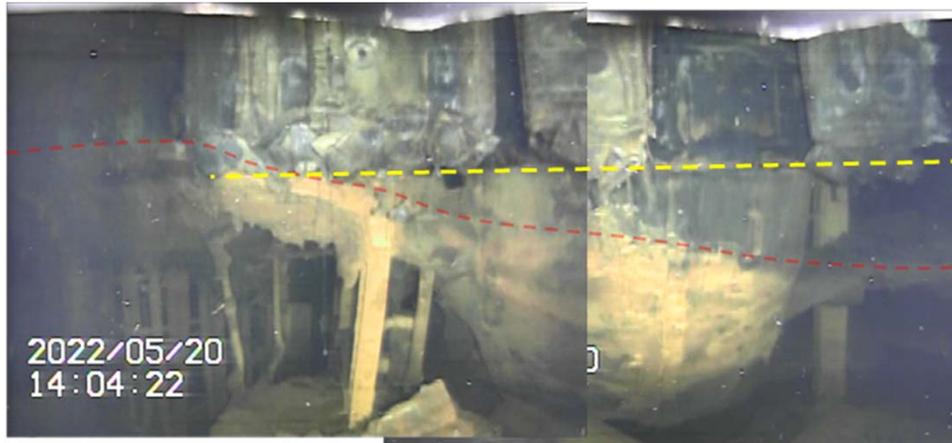
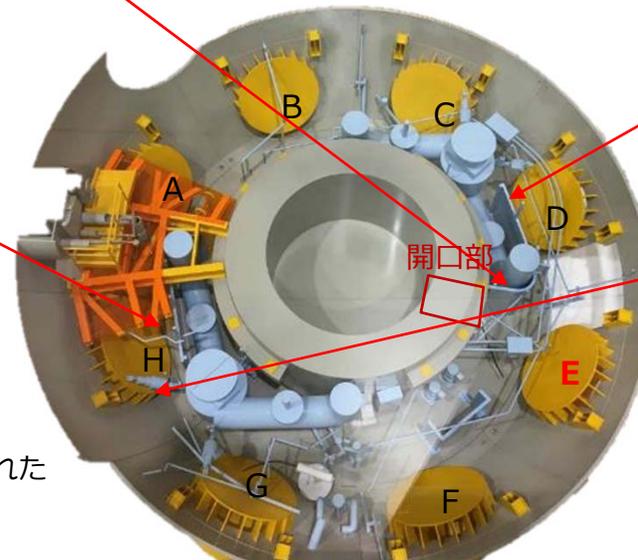
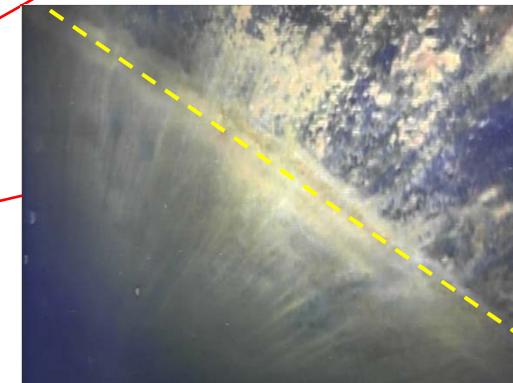
- 堆積物の高さにかかわらず、鉛毛マットは同じ高さで破断している
- 破断の高さ (約1.2m)はD/Wの全領域で見られるPCVシェル、ジェットデフレクタ、構造物の変色の高さとほぼ同一。
- 変色は水位や水質と関係がある可能性
(2011年当時は格納容器圧力が現在よりも高かったため、水位は現在よりも低かったと推定)

ジェットデフHで
確認された変色

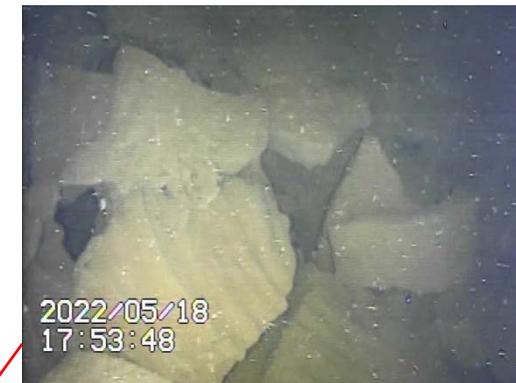
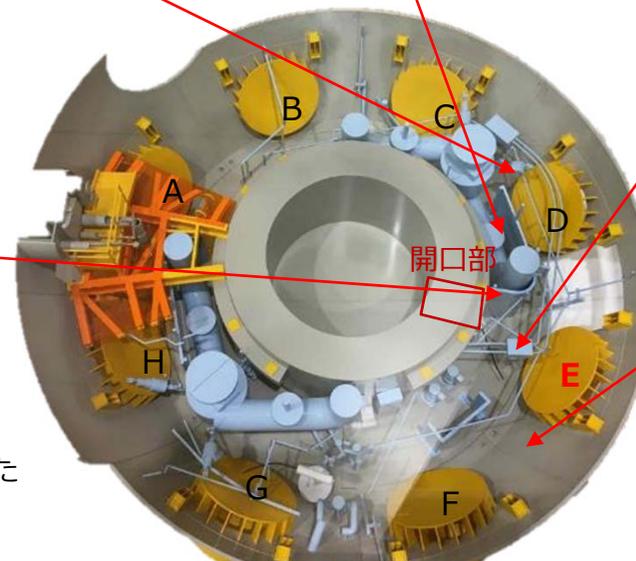
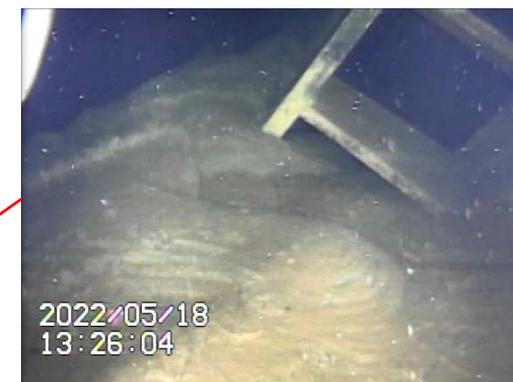
- 堆積物の表面で確認された凹凸のある縞模様が形成される条件の存在から、流動、粘性、その他の情報が得られる可能性？
- 形状が維持されていることから固化速度が比較的速かった可能性？

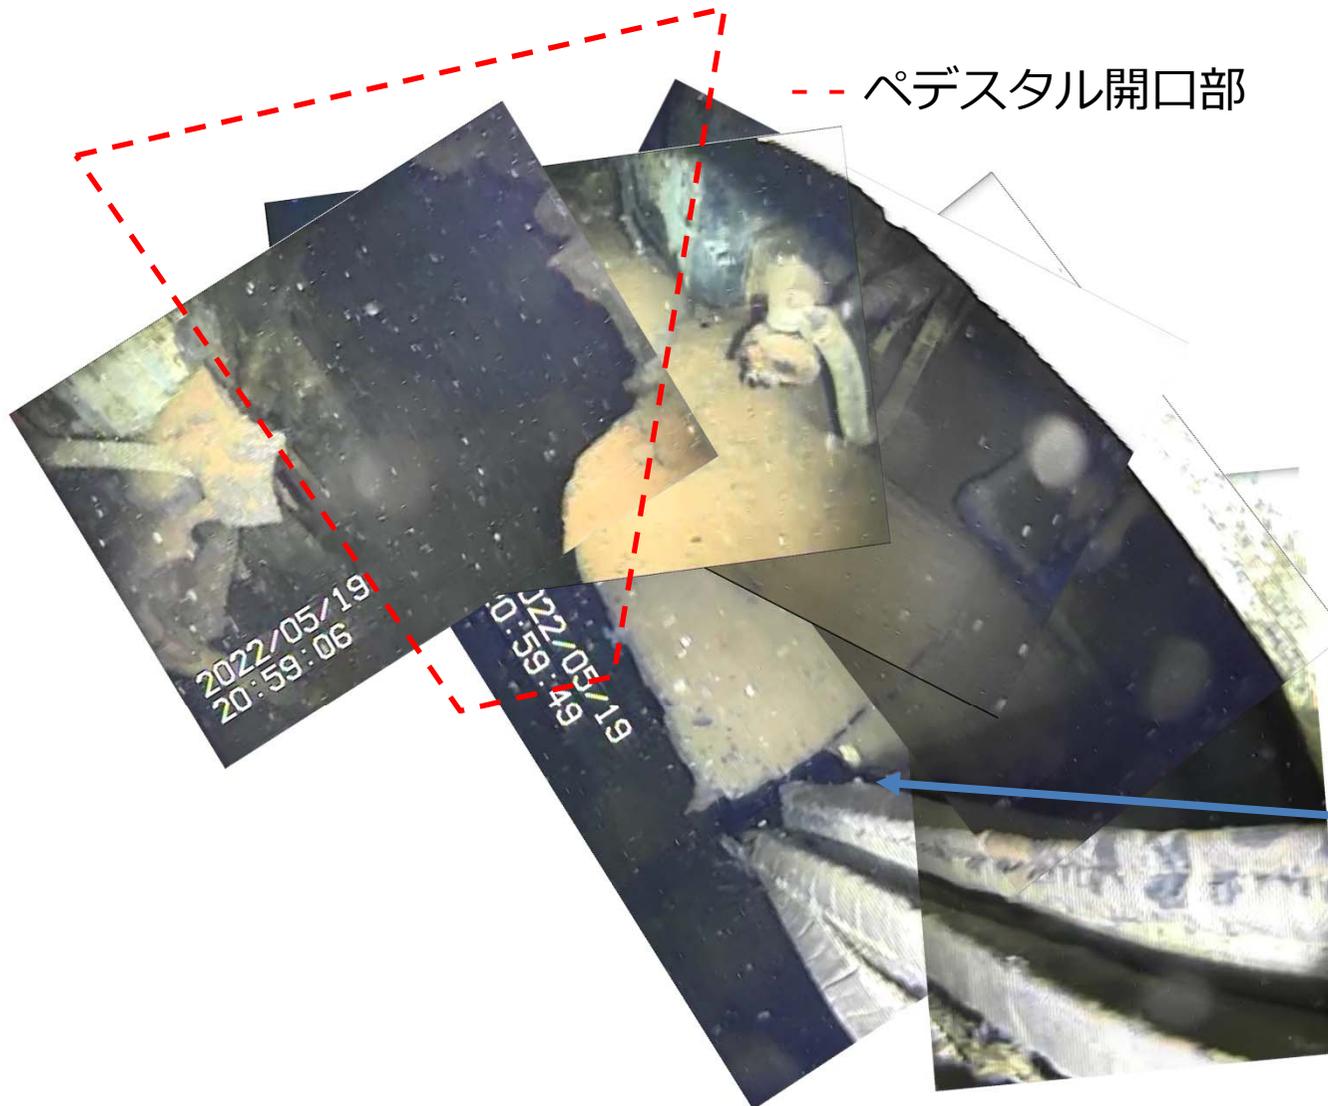
- ペDESTAL開口部前の堆積物の形状・勾配から、ペDESTAL開口部から大量の物質が流出（押し出される）した可能性が示唆される

鉛毛マットが棚状堆積物を破損させることはないと考えられるため、鉛毛マットと棚状堆積物の隙間は、流出物に押し込まれてできた可能性があり、流出の方向はペDESTAL内から開口部を通じてペDESTAL外へという方向に相当する

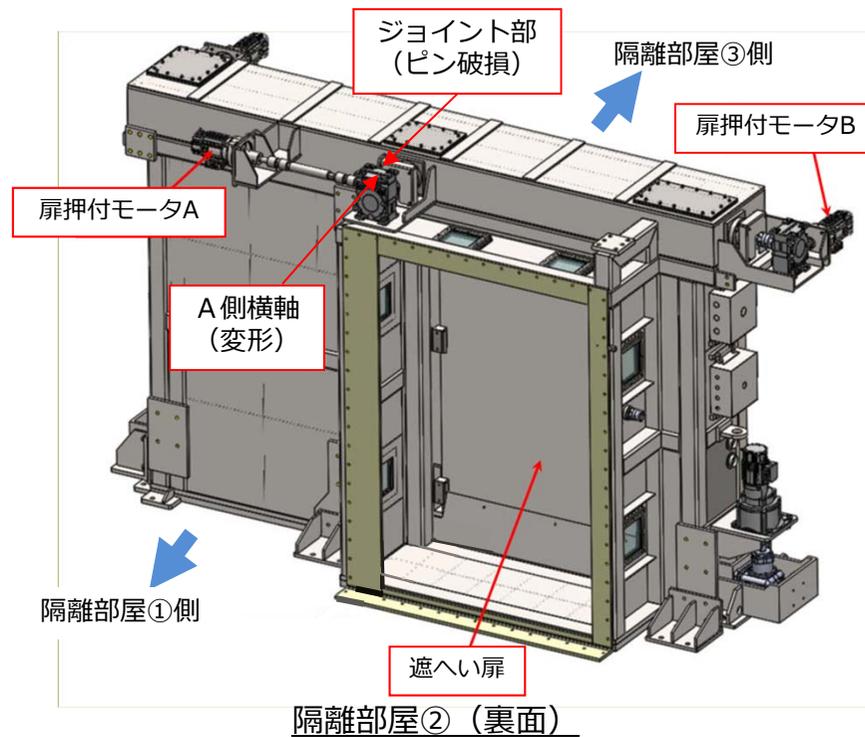
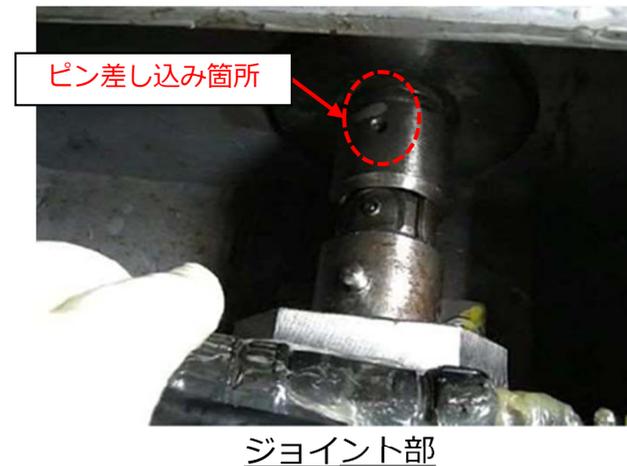
- 押付機構の押付量を調整していた際に、A側の横軸ジョイント部のピンの破損を確認。
- 押付機構（A側、B側）の点検を行い、A側横軸の変形、B側横軸ジョイント部のピンの変形等を確認。
- ピンの破損、横軸の変形等の原因については調査中。
- 引き続き、押付機構の点検・調整を実施中。

ピン破損状況
※取付前寸法約50mm

A側横軸の変形

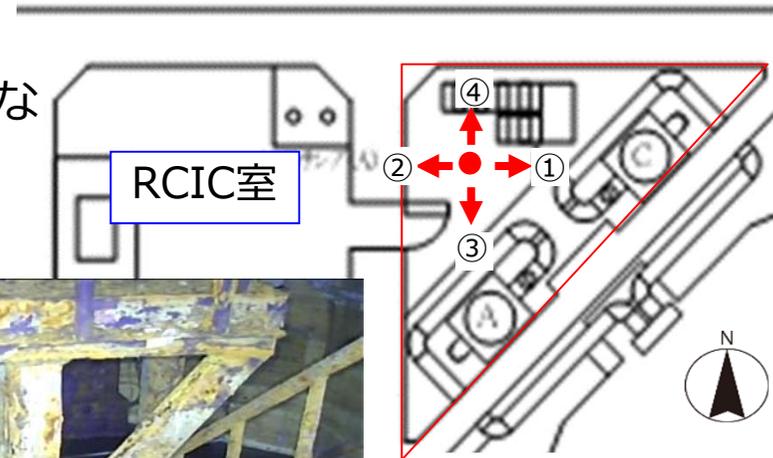
- 三角コーナ内の既設設備の状況を確認
 - ・ RCIC室へのアクセスの障害になるような機器の損傷がないことを確認

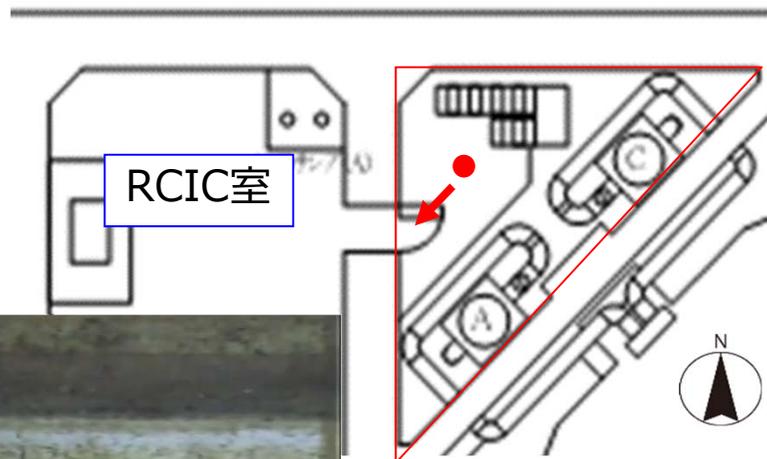
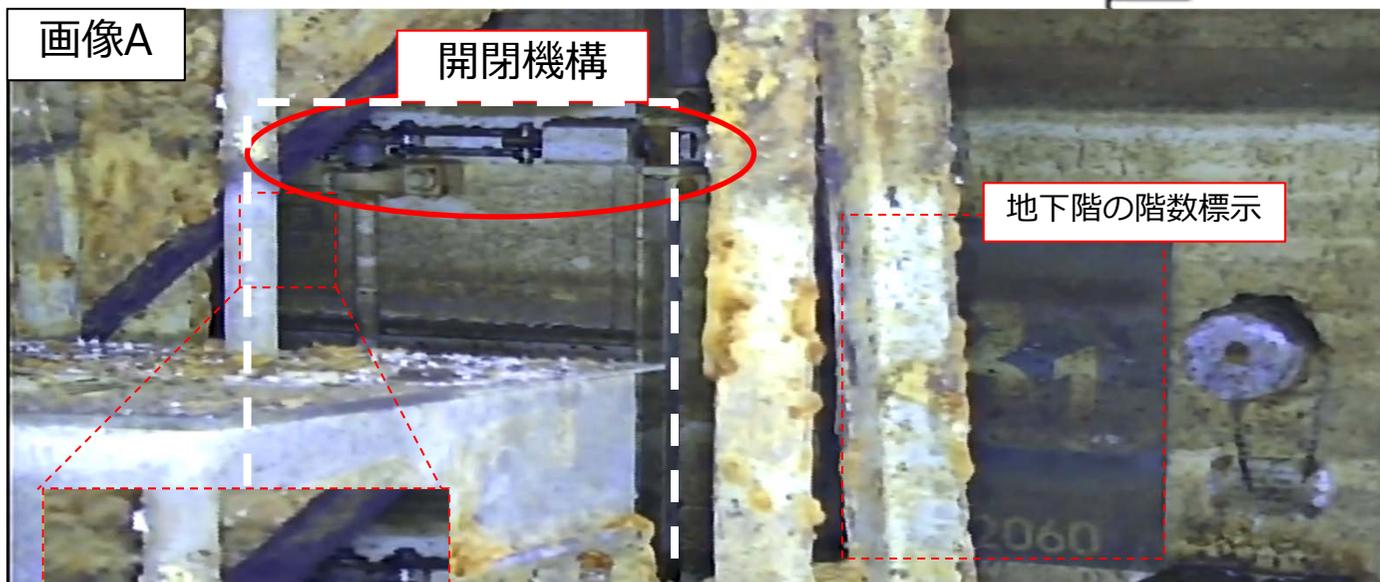
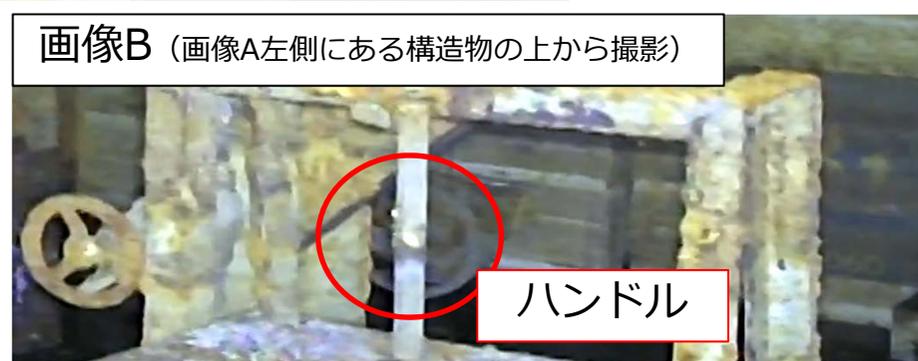
- RCIC室扉の状況を可能な範囲で確認
 - ・ 扉上部の開閉機構を確認（画像A）
 - ・ 扉開閉用のハンドルを確認（画像B）
 - RCIC室扉は閉状態であり、確認できた範囲では大きな損傷はないと推定
