1号機 PCV内部調査（後半）について

2023年2月22日

2号機 PCV内部調査・試験的取り出し作業の準備状況

1号機 R CW熱交換器入口ヘッダ配管で確認された 滞留ガスの対応について

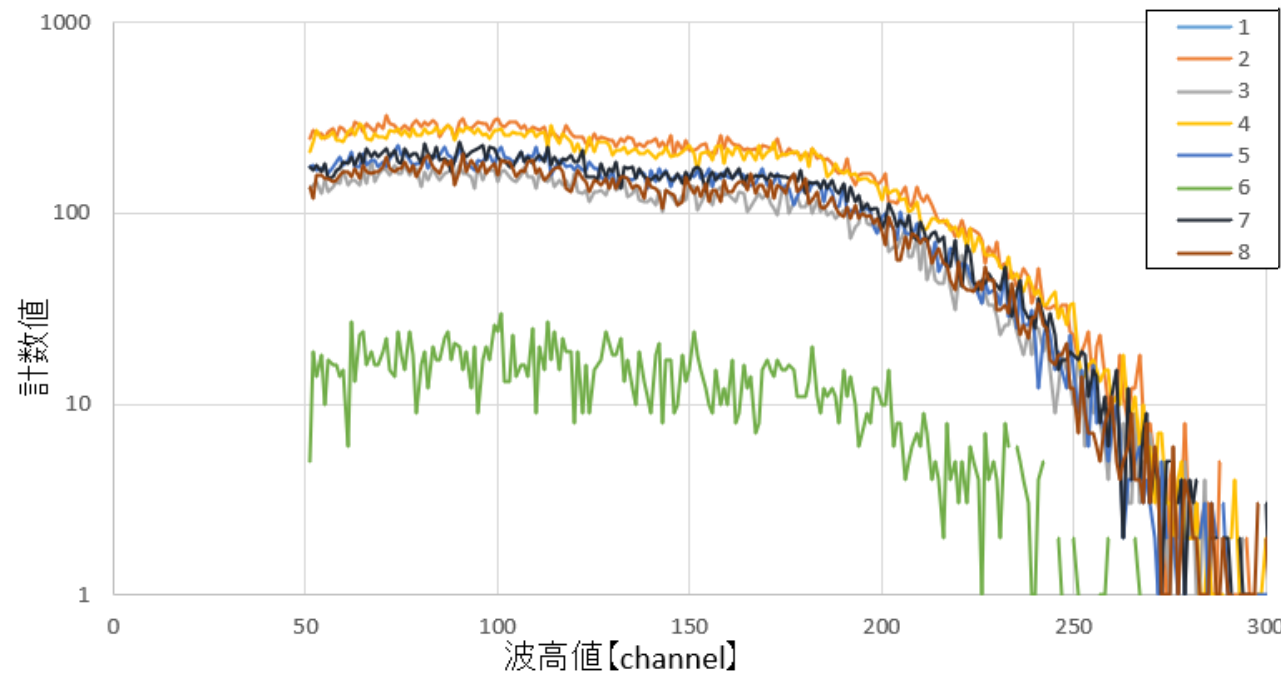
ROV-Dの調査ポイントと調査順序

- 全ての調査ポイントにおいて、中性子の波高値領域である50~300[channel]内にカウントが確認されたこと、250~300[channel]にかけて収束することから、熱中性子束を検出したものと評価
- 測定結果から、ペDESTAL開口部からの距離と堆積物の高さとの相関は確認されなかった
- 調査ポイント⑥の熱中性子束は、他の調査ポイントより一桁小さい値を検出

測定位置	①	②	③	④	⑤	⑥	⑦	⑧
合計カウント数※	15,169	27,047	14,653	25,224	18,096	1,697	18,997	16,218
熱中性子束 (nv)	35.4	63.1	34.2	58.9	42.2	4.0	44.3	37.9

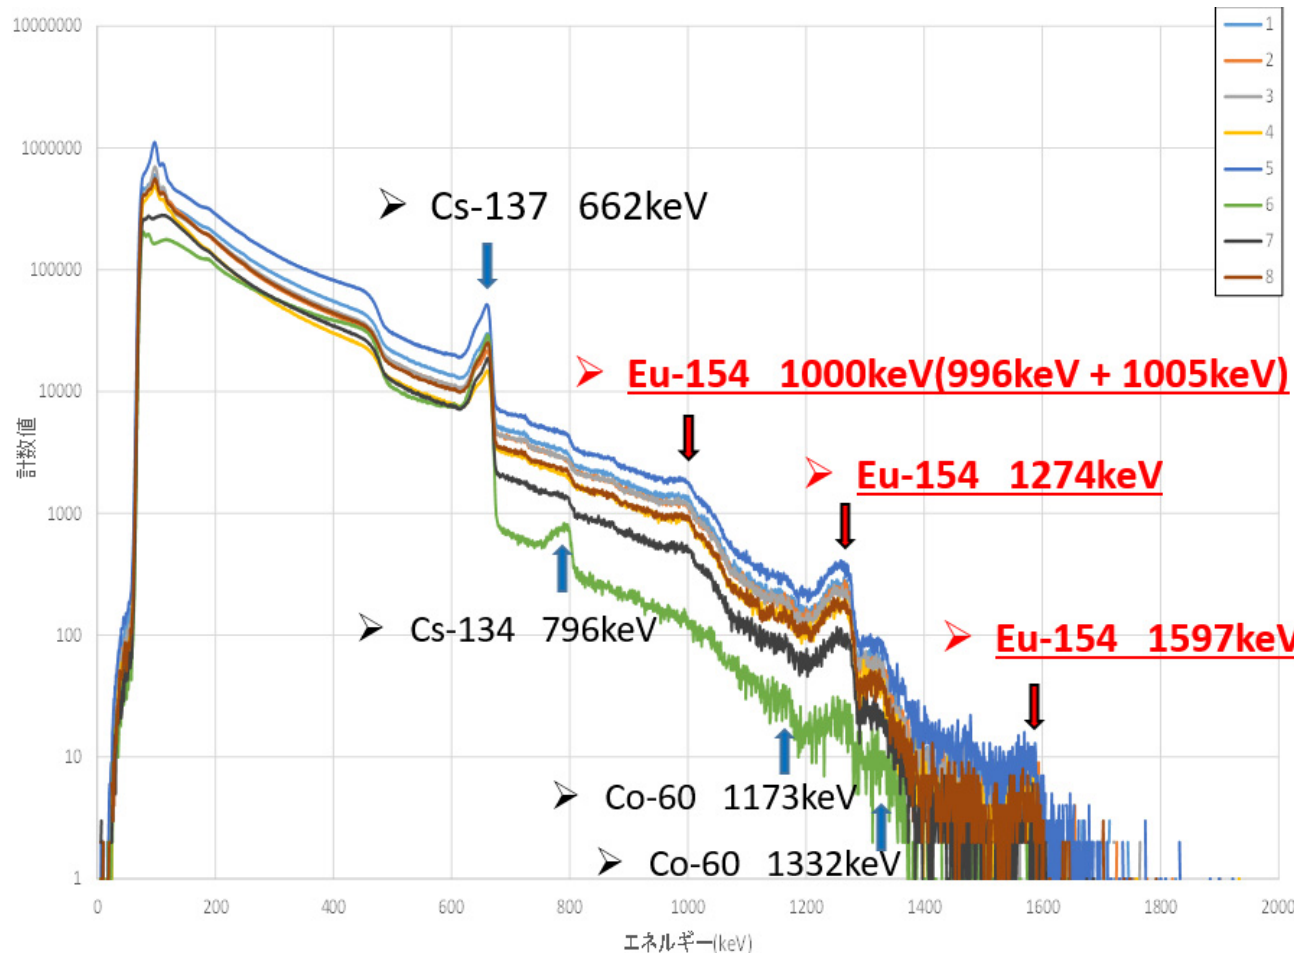
ROV-Dの調査ポイントと調査順序

- 全ての調査ポイントにおいて、Eu-154放出 γ 線であるエネルギーに対応するピークカウントが得られたことから、Eu-154を検出したものと評価
- 測定結果から、ペDESTAL開口部からの距離と堆積物の高さとの相関は確認されなかった
- 調査ポイント⑥については、1000keV(996keV + 1005keV)及び1597keVのピークカウントは小さく評価できないが、1274keVでピークカウントが得られており、Eu-154を検出したものと評価

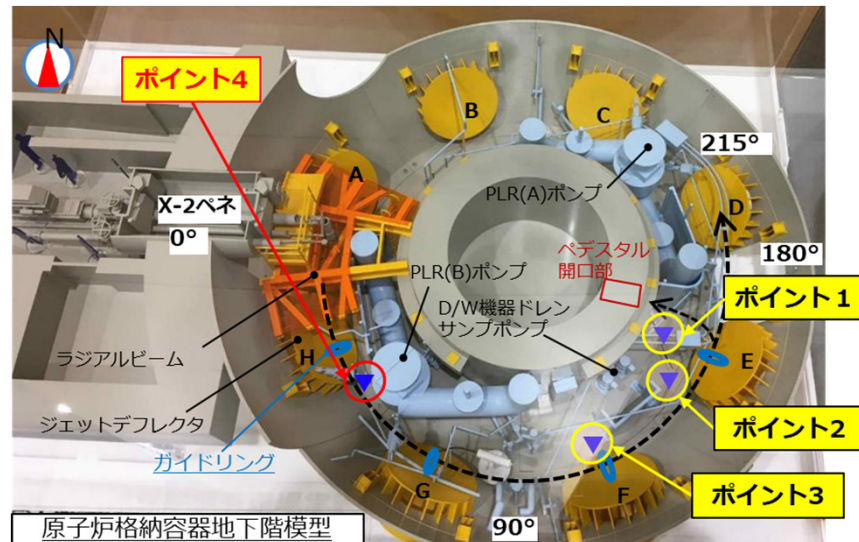
ROV-A2の調査ポイント

(6)局所的に測定値が小さかった調査ポイントについて

- 測定値が小さかった調査ポイント⑥は，ROV-A2調査でのポイント④と同じ領域
- 以下に挙げる調査ポイント⑥周辺の特徴を踏まえて，今後も継続検討する。
 - 事故後の水素爆発防止のために使用された窒素封入口があり，その攪拌による影響
 - PCV内部調査前段作業であるアクセスルート構築作業時のAWJによる水流の影響
 - 他の調査ポイントと比較し，位置的にPCVシェル付近であることから，①PCVシェルを伝って上部から落下した物質による影響，②PCV外に近いことで，線源が相対的に小さくなることによる影響
 - ベント管からの気体流入による影響(ROV-A2調査時(2022年3月)にベント管Fにて気体流入を確認)
 - 主蒸気逃し安全弁（SRV）設定圧最小の排気管がベント管Gにあることの影響

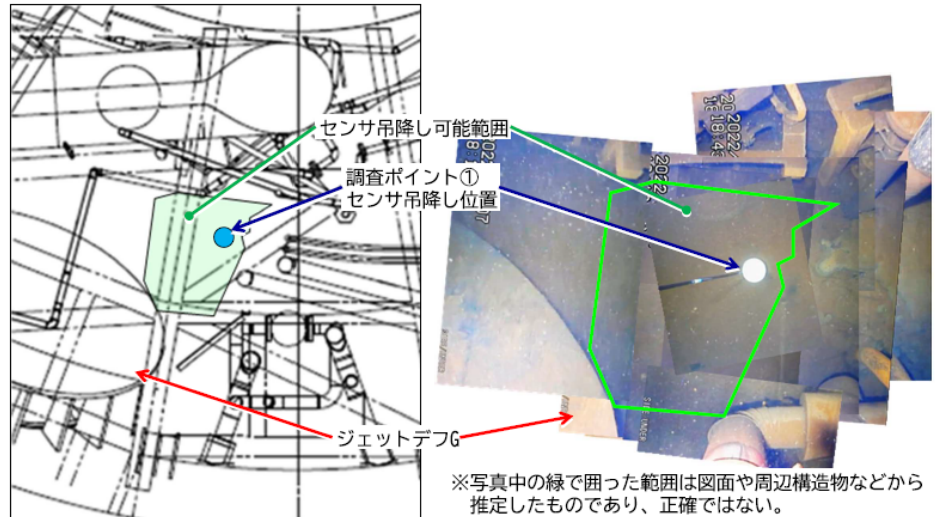
(参考) ROV-D (堆積物デブリ検知) 周辺状況,取得データ 調査ポイント①

※写真中の緑で囲った範囲は図面や周辺構造物などから推定したものであり、正確ではない。
 ※この画像はROV-Dの下カメラ映像を基に作成しているが、一部ROV-Cのカメラ映像を使用している。

堆積物厚さ：約0.3~0.6m (ROV-C調査ポイント⑦-⑦'から参照)

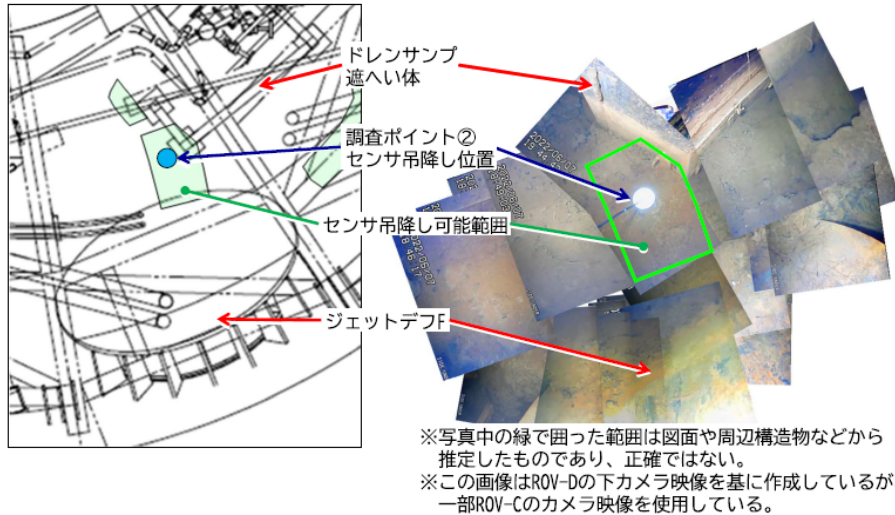
(参考) ROV-D (堆積物デブリ検知) 周辺状況,取得データ 調査ポイント②

堆積物厚さ：約0.75~0.8m (ROV-C調査ポイント⑪-⑫から参照)

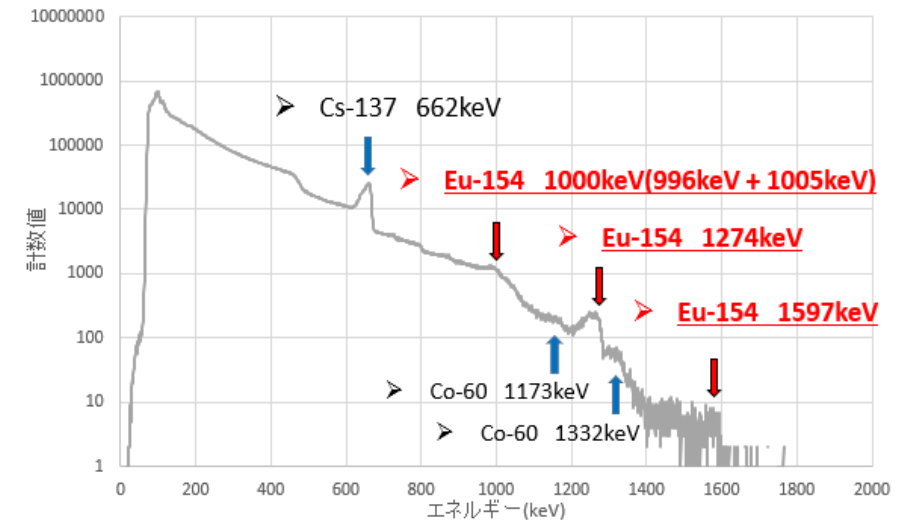
(参考) ROV-D (堆積物デブリ検知) 周辺状況,取得データ 調査ポイント③

※写真中の緑で囲った範囲は図面や周辺構造物などから推定したものであり、正確ではない。
 ※この画像はROV-Dの下カメラ映像を基に作成しているが、一部ROV-Cのカメラ映像を使用している。

堆積物厚さ：約0.5~1.05m (ROV-C調査ポイント⑬-⑭から参照)

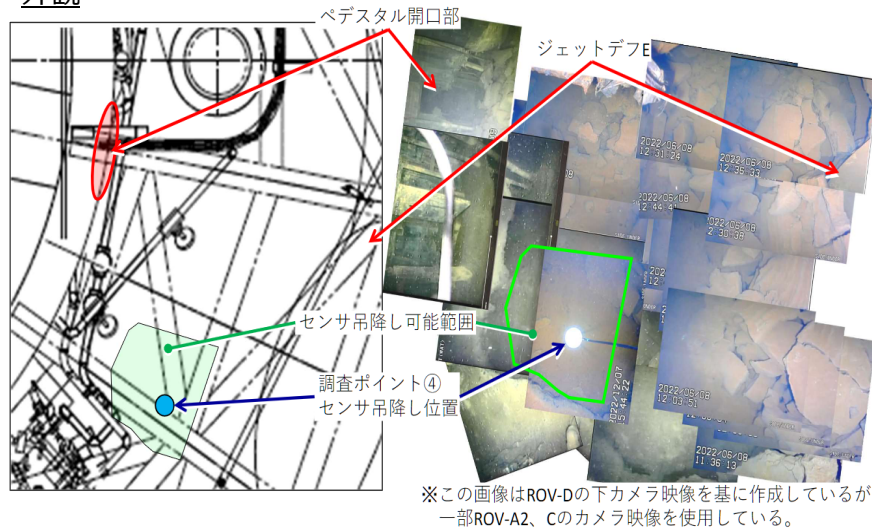
(参考) ROV-D (堆積物デブリ検知) 周辺状況,取得データ 調査ポイント④

➤ 堆積物厚さ：約0.6~1.1m (ROV-C調査ポイント⑩-⑪から参照)

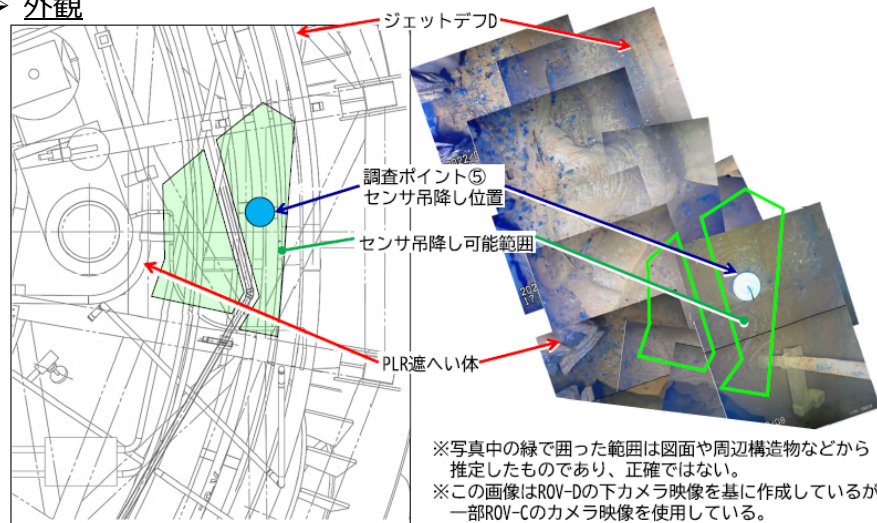
(参考) ROV-D (堆積物デブリ検知) 周辺状況,取得データ 調査ポイント⑤

堆積物厚さ：約0.8~1.0m (ROV-C調査ポイント②⑤-②④から参照)

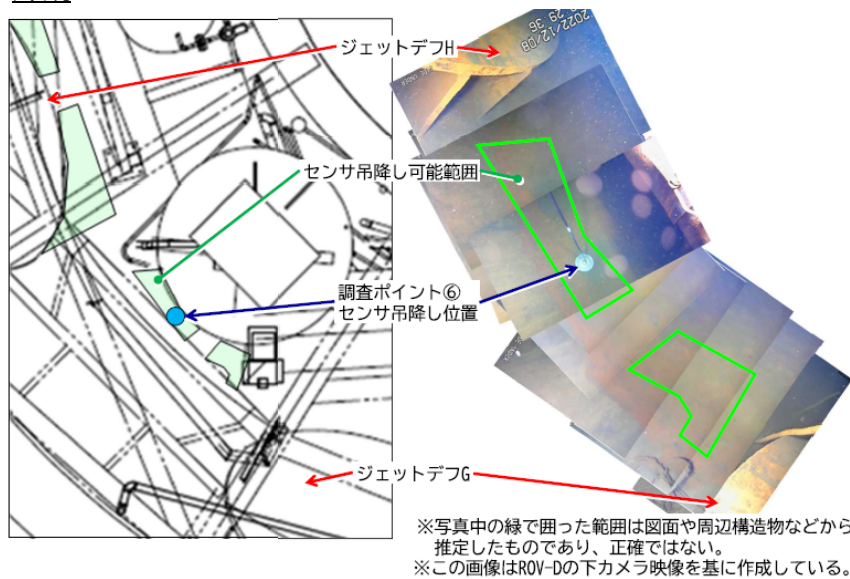
(参考) ROV-D (堆積物デブリ検知) 周辺状況,取得データ 調査ポイント⑥

➤ 堆積物厚さ：約0.2m (ROV-C調査ポイント⑳-㉑から参照)

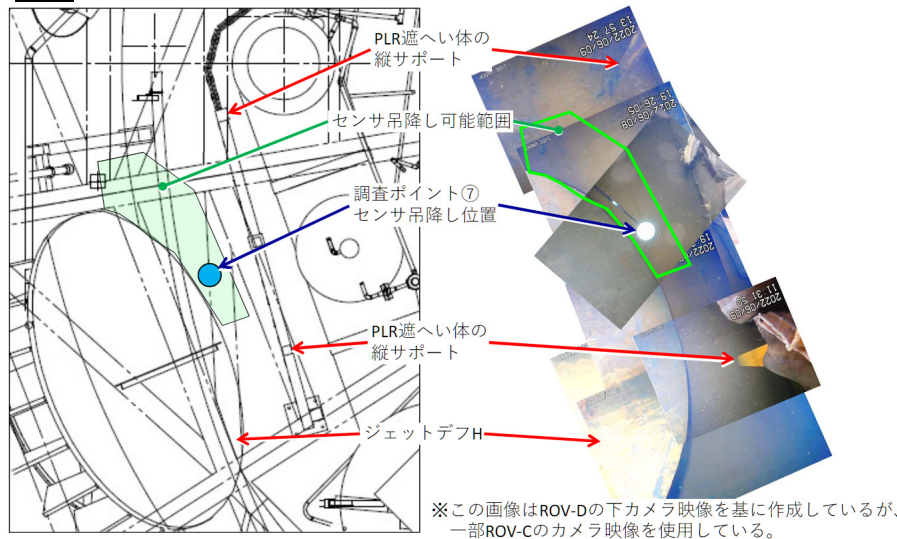
(参考) ROV-D (堆積物デブリ検知) 周辺状況,取得データ 調査ポイント⑦

堆積物厚さ：約0.3m (ROV-C調査ポイント⑦-⑥から参照)

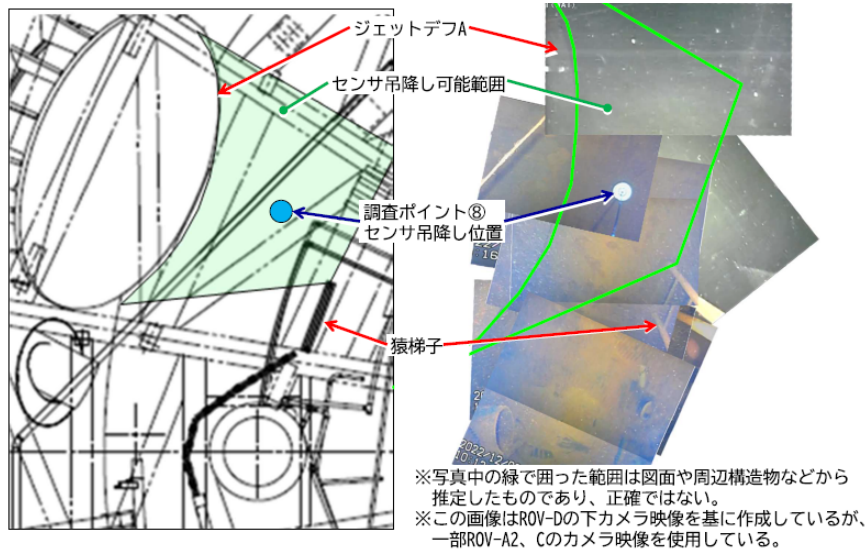
(参考) ROV-D (堆積物デブリ検知) 周辺状況,取得データ 調査ポイント⑧

➤ 堆積物厚さ：ROV-C調査範囲外のため情報無し

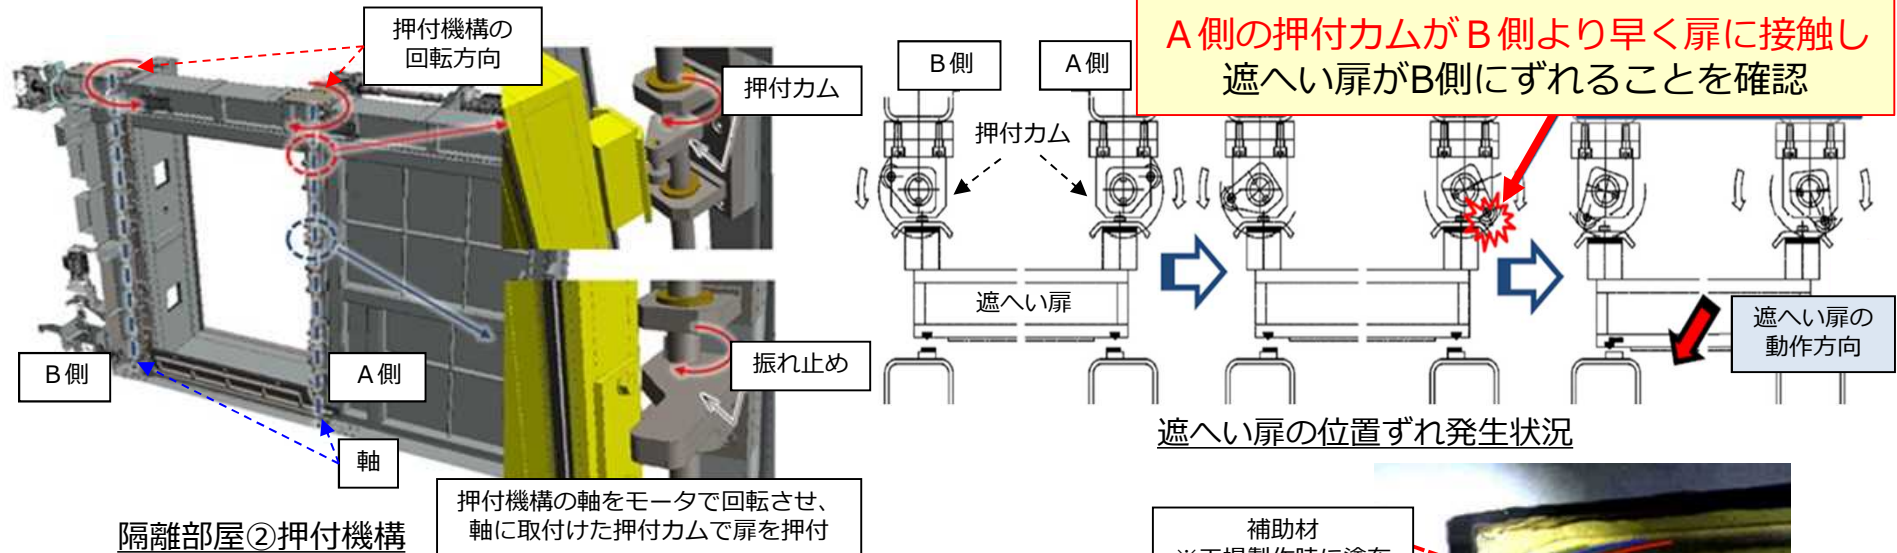
- 据付状態確認（加圧確認）時の遮へい扉からの気泡発生事象について、調査を実施。
- 遮へい扉の押付機構A側とB側の押付カムの旋回開始位置や旋回のタイミングがずれていることを確認。

遮へい扉がB側にずれたことにより、遮へい扉と筐体側のパッキンが合わさらず、気泡が発生。（推定）

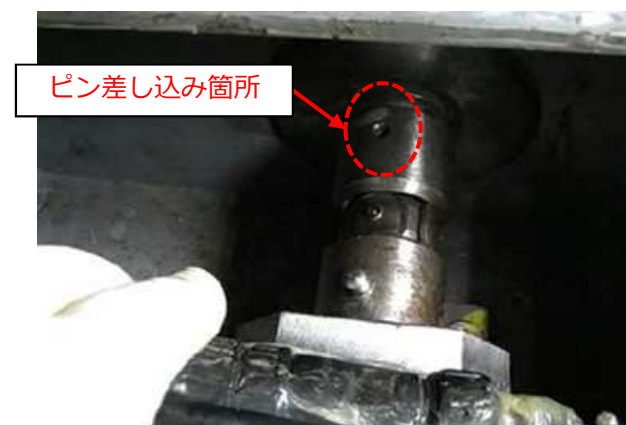
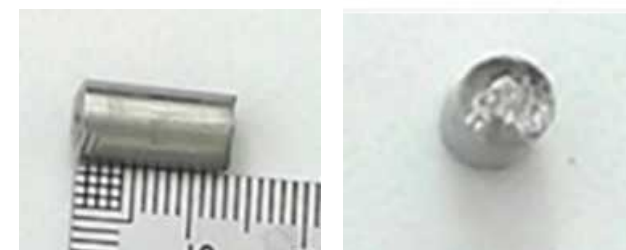
ピン破損状況

- 押付機構の押付量を調整していた際に、A側の横軸ジョイント部のピンの破損を確認。
- 押付機構（A側、B側）の点検を行い、A側横軸の変形、B側横軸ジョイント部のピンの変形等を確認。
- ピンの破損、横軸の変形等の原因については調査中。
- 引き続き、押付機構の点検・調整を実施中。

※取付前寸法約50mm

対策①

強度向上

押付機構の許容トルクを増大

- ジョイント部の型式変更
- 軸の材質変更

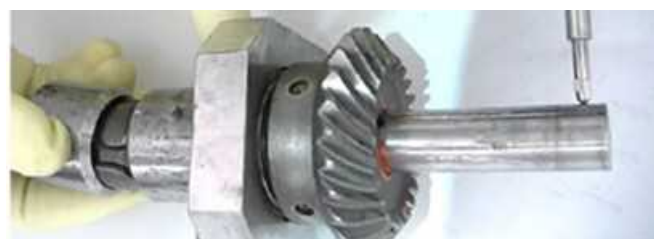
A側横軸の変形

- ・ 軸はジョイント部と同程度の強度になっていたため、軸の変形（キー溝の広がり）等が発生。
- 軸の変形（キー溝の広がり）により、軸回転時にキー連結部で回転ズレが発生し、押付カムの押付・開放のタイミングのズレが発生したと推定。

対策②

計画破壊点（ピン）をバウンダリ外へ変更

押付機構の強度が最も弱い箇所（ピン）を安全装置としてバウンダリ外に設置（バウンダリ内のピンは、キー構造に変更し強度向上）

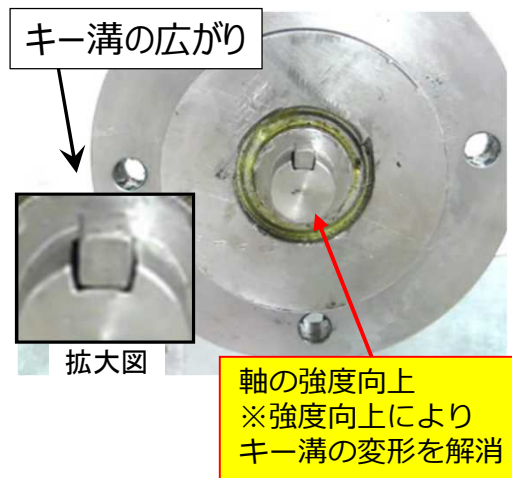
<キー溝の状況>

- ・ 押付機構の必要なトルクに対する強度の余裕が少なく、変形の可能性があることを確認。
- ・ 強度上の最弱部であるジョイント部のピンが、ハッチ開放後のバウンダリ内にあることを確認。

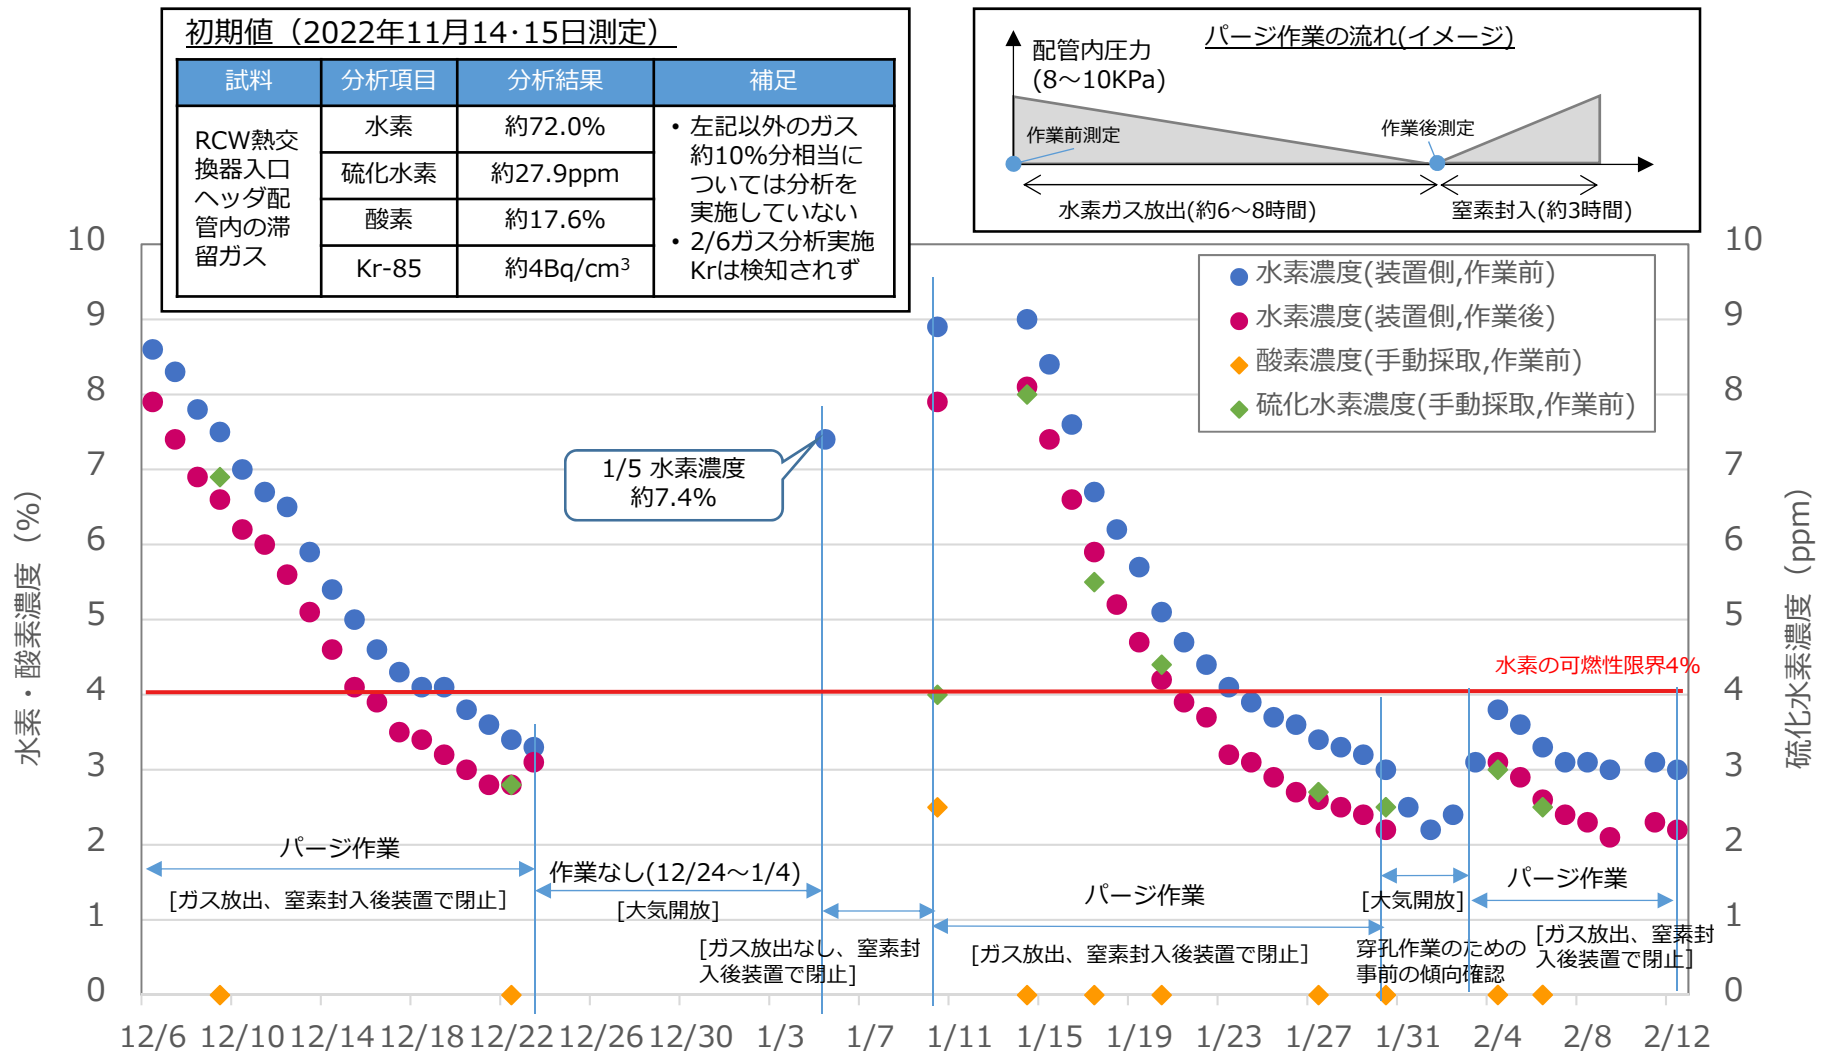
- 水素濃度について、パーシ作業後による低減後、翌日にやや増加する(少量)傾向が確認された。また、12/24~1/4の大気開放時(開放箇所約Φ2mm程度)に水素濃度の増加が確認されたが、パーシ作業により低減。
- 酸素及び硫化水素とも、変動は確認されたが、パーシ作業により低減。
- パーシ作業及び穿孔作業は完了。穿孔作業後、配管内のガスについて、大気相当であることを確認(水素0%、酸素約20.9%、硫化水素0ppm)

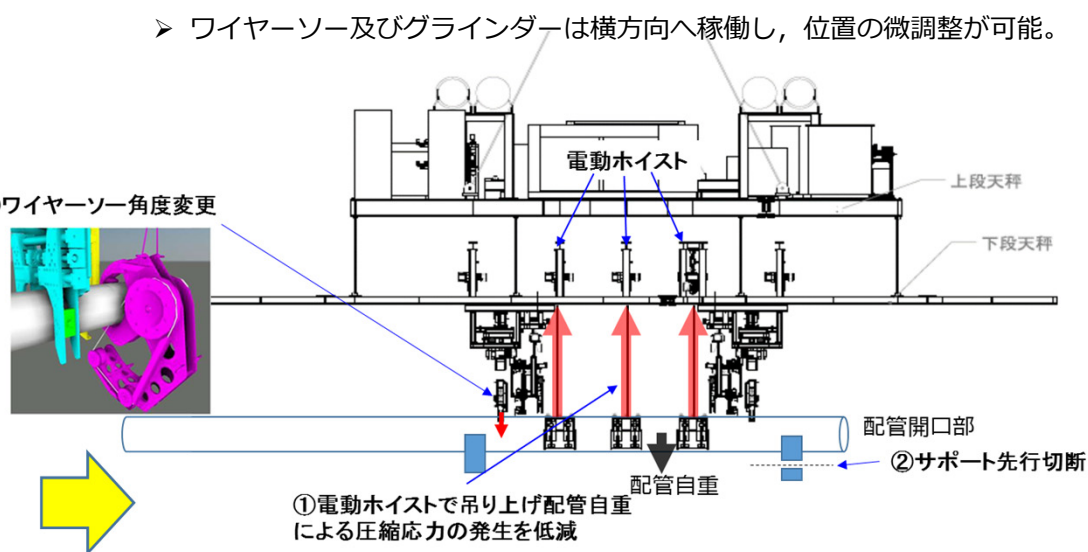
➤ 油圧ホースの油漏れ

- ① 油圧ホースをクレーンブームに敷設しているため、ホースが長くなり（約330m）、ホースの自重により負荷がかかり、油圧ホースが損傷した。
- ② 配管切断装置の吊り上げ下げに合わせ、油圧ホースの送り／戻しを行うため、ホースに負荷がかかり、油圧ホースが損傷した。

- ① 油圧ユニットを天秤に載せることで油圧ホース長を従来の約330mから約20mに短縮し、油圧ホースの送り／戻しを削減する。
