1号機 PCV内部調査（後半）について

2023年3月30日

技術研究組合 国際廃炉研究開発機構
東京電力ホールディングス株式会社

2号機 PCV内部調査・試験的取り出し作業の準備状況

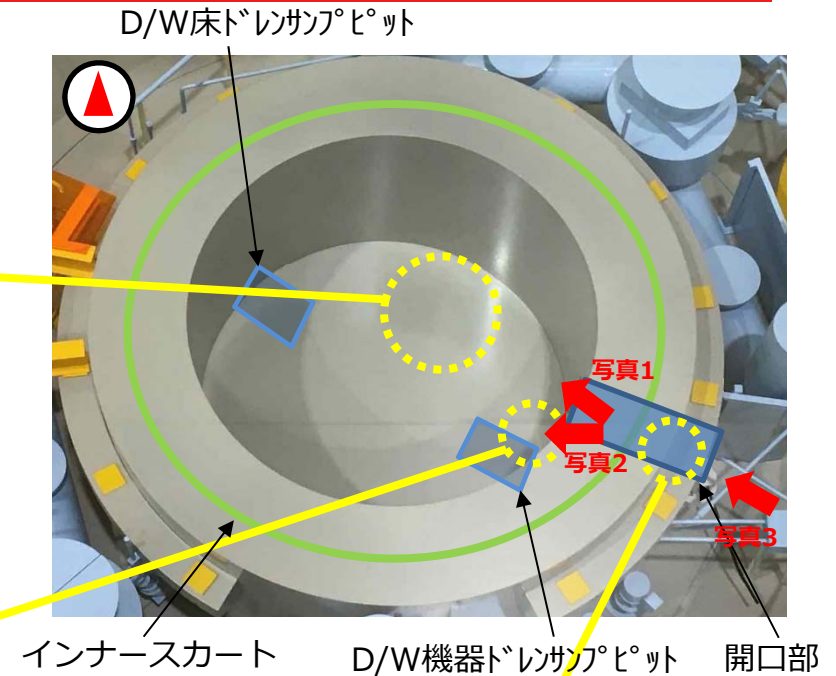
写真3.ペDESTAL開口部

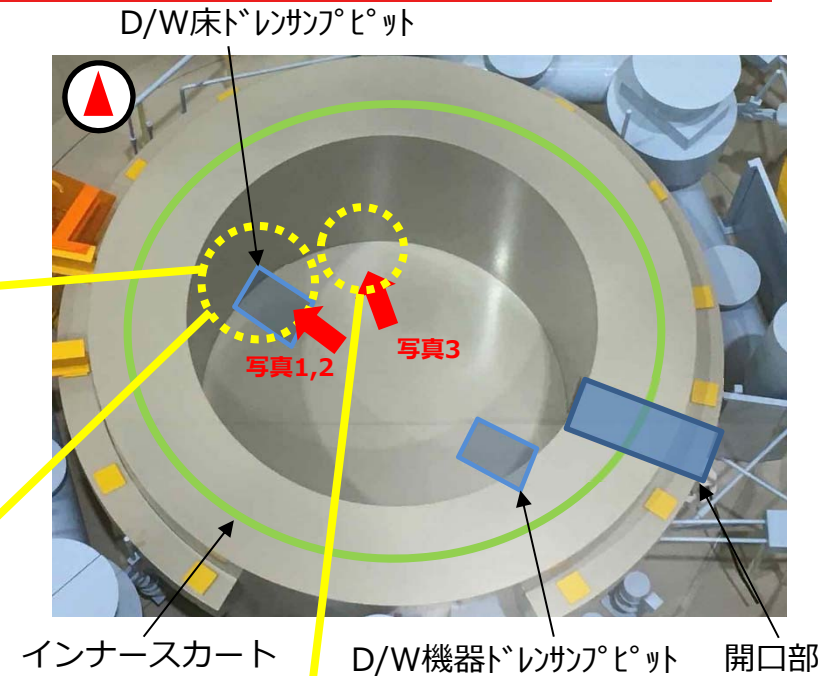
写真3.棒状の構造物(ペDESTAL底部)

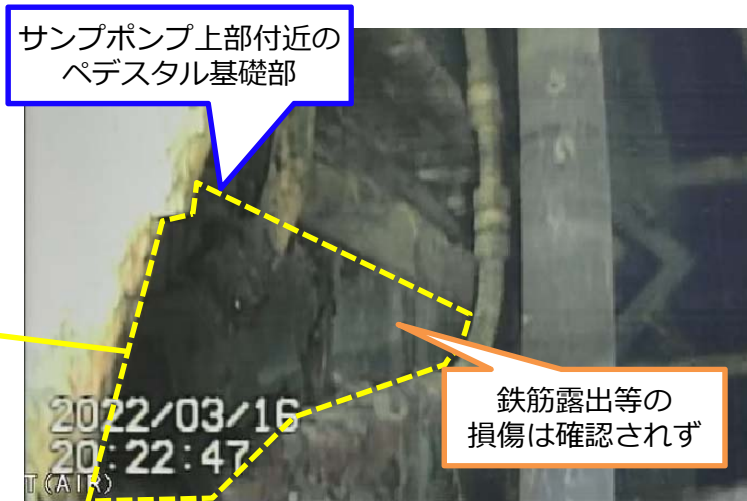
写真5. 遮へい板裏ペDESTAL壁面(堆積物上部)

鉄筋露出等の損傷は確認されず

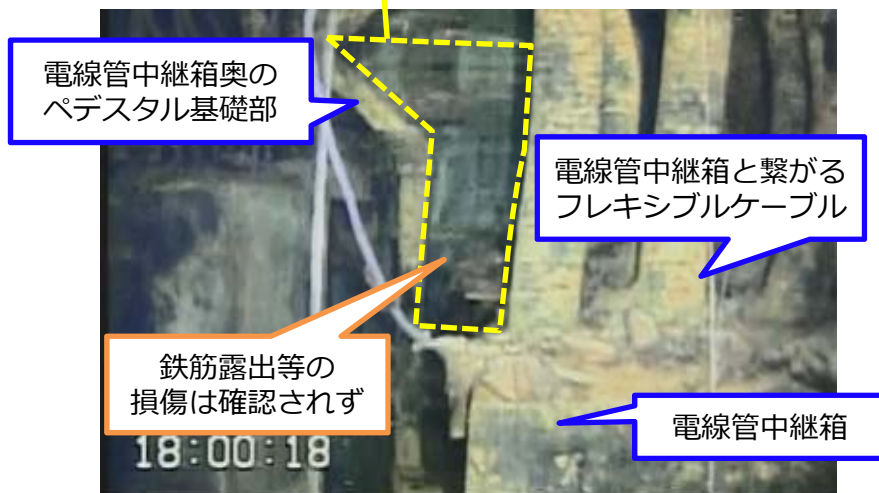
写真4. 中継箱奥ペDESTAL壁面(堆積物上部)

鉄筋露出等の損傷は確認されず

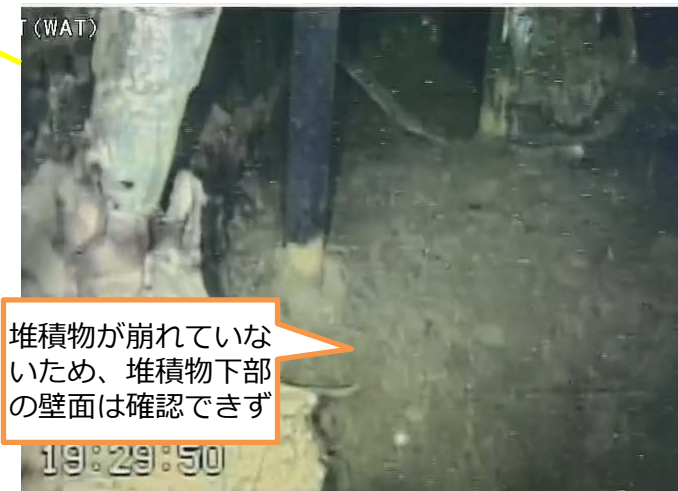
写真6. 遮へい板裏ペDESTAL壁面 (堆積物周辺)

堆積物が崩れていないため、堆積物下部の壁面は確認できず

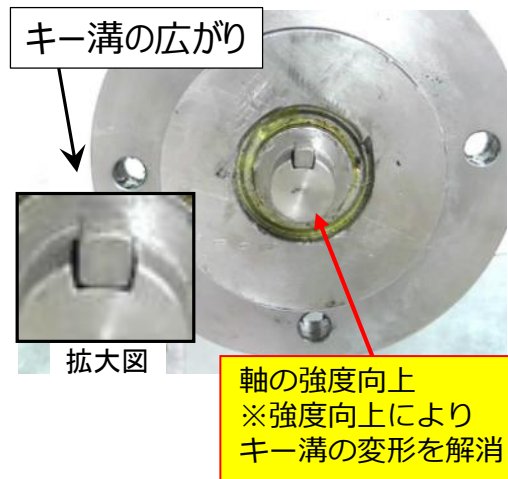
- ・ 押付機構の必要なトルクに対する強度の余裕が少なく、変形の可能性があることを確認。
- ・ 強度上の最弱部であるジョイント部のピンが、ハッチ開放後のバウンダリ内にあることを確認。

- ・ 軸はジョイント部と同程度の強度になっていたため、軸の変形（キー溝の広がり）等が発生。
- 軸の変形（キー溝の広がり）により、軸回転時にキー連結部で回転ズレが発生し、押付カムの押付・開放のタイミングのズレが発生したと推定。

<キー溝の状況>

対策①	対策②
<p>強度向上 押付機構の許容トルクを増大</p> <ul style="list-style-type: none"> ➢ ジョイント部の型式変更 ➢ 軸の材質変更 	<p>計画破壊点（ピン）をバウンダリ外へ変更 押付機構の強度が最も弱い箇所（ピン）を安全装置としてバウンダリ外に設置(バウンダリ内のピンは、キー構造に変更し強度向上)</p> <ul style="list-style-type: none"> ➢ 通常使用の範囲では破断に至らないものの、万が一のピンの破断に対して、交換が比較的容易な設計の見直し

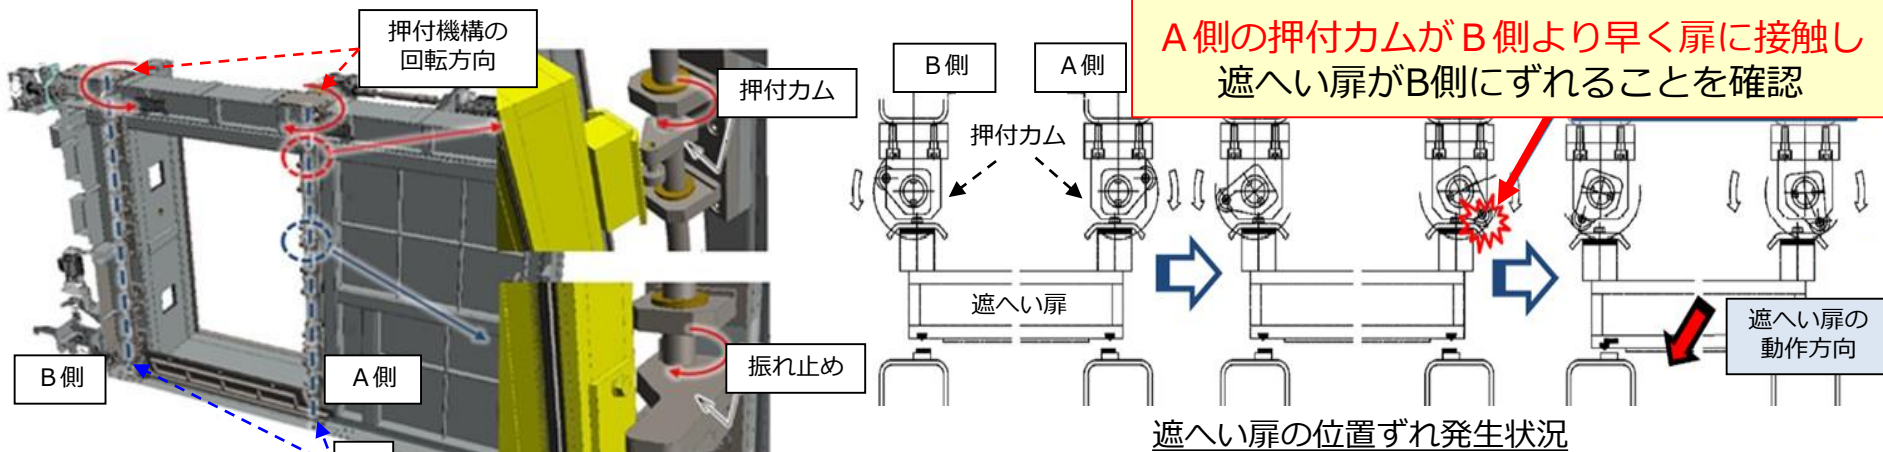
隔離部屋②押付機構

- 据付状態確認（加圧確認）時の遮へい扉からの気泡発生事象について、調査を実施。
- 遮へい扉の押付機構A側とB側の押付カムの巡回開始位置や巡回のタイミングがずれていることを確認。

遮へい扉がB側にずれたことにより、遮へい扉と筐体側のパッキンが合わさらず、気泡が発生。（推定）

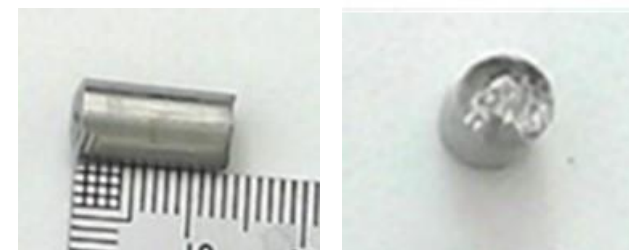
- 押付機構の押付量を調整していた際に、A側の横軸ジョイント部のピンの破損を確認。
- 押付機構 (A側、B側) の点検を行い、A側横軸の変形、B側横軸ジョイント部のピンの変形等を確認。
- ピンの破損、横軸の変形等の原因については調査中。
- 引き続き、押付機構の点検・調整を実施中。

ピン破損状況

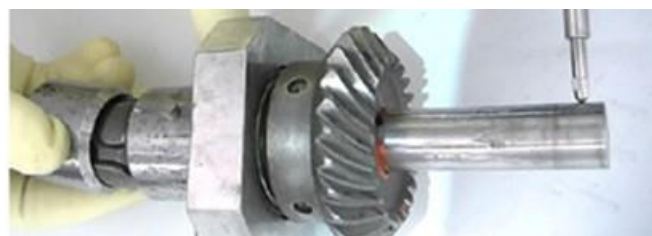
A側横軸の変形
