# 廃棄物管理の適正化に関する進捗状況について

雑固体廃棄物焼却設備  
排ガスフィルタケーシング腐食事象の  
対応状況について

2023年4月27日  
東京電力ホールディングス株式会社

# 1. 報告概要

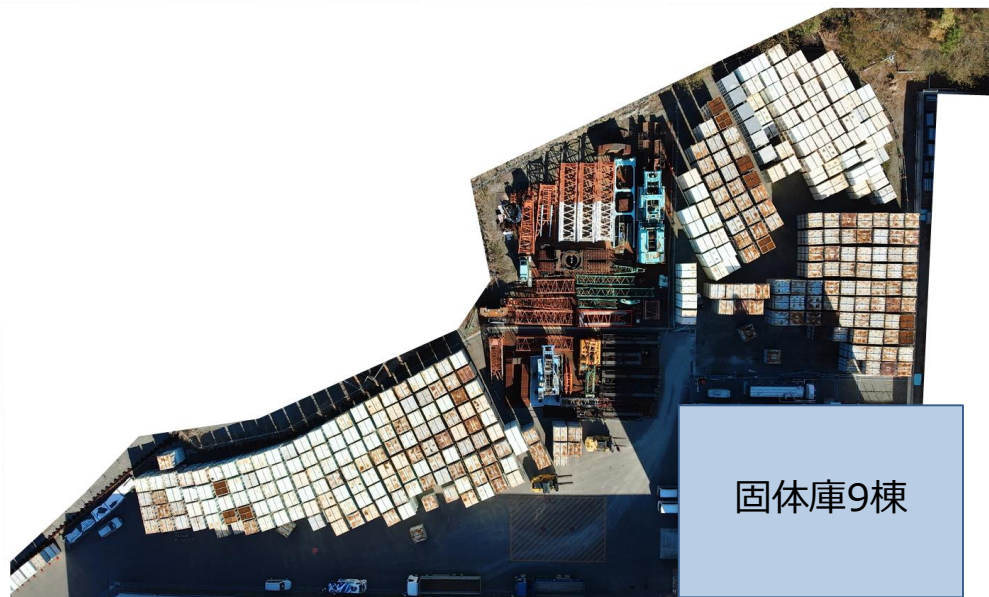
移動前

撮影日  
2022年12月10日

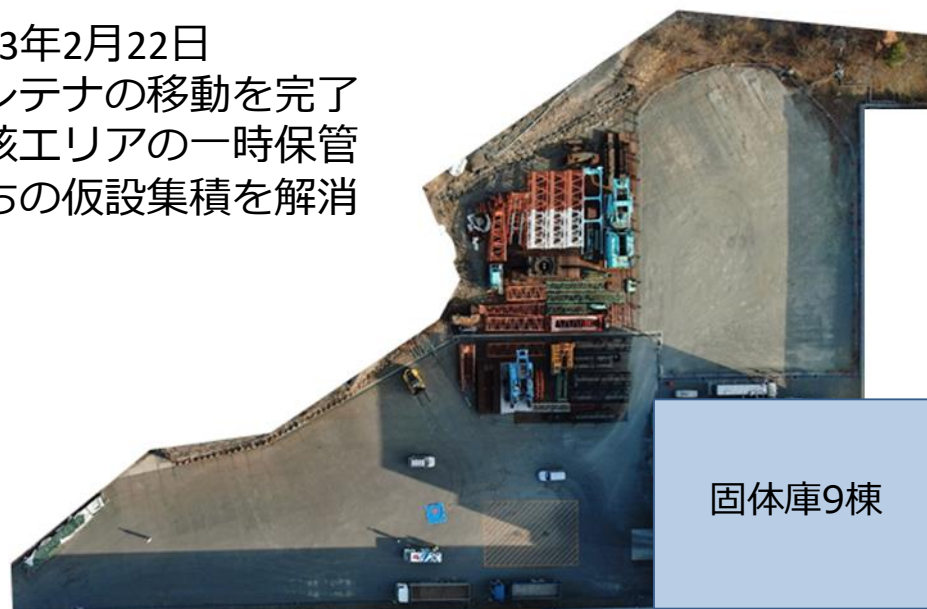
移動後

撮影日  
2023年3月8日

2023年2月22日  
コンテナの移動を完了  
当該エリアの一時保管  
待ちの仮設集積を解消

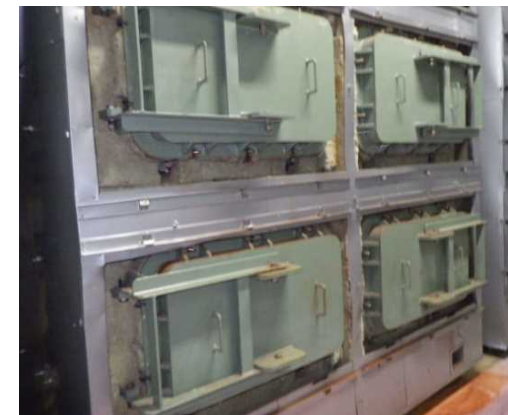
排ガスフィルタ外観

- 2月10日、年次点検中の雑固体廃棄物焼却設備において、排ガスフィルタB5基すべてのケーシング下部に赤さびのような粉体が堆積しており、粉体下のケーシング母材に腐食・減肉があることを確認した。また、うち1基(B-1)において、貫通する穴を1箇所確認した。
- 2月11日にA系の同ケーシング内を確認したところ、B系と同様に、ケーシング下部に腐食・減肉を確認した。ただし、貫通穴は無かった。

※ケーシング表面・内面の表面汚染密度：約140cpm(B.G.と同等)  
ケーシング周辺の空間線量率：約0.18  $\mu$ Sv/h

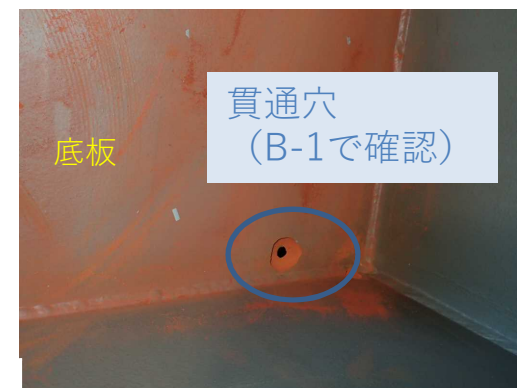
ケーシング底板の貫通穴

- 粉体の分析の結果、母材由来の酸化鉄の他に、硫酸および塩化物イオンを確認。排ガス温度が低下しやすい箇所で酸を含む結露が発生し、腐食が進行したと推定。

- 焼却設備は点検停止中(A:2/4~,B:1/21~)であり、運転中もフィルタは負圧に維持されている。
- また、貫通穴が確認された箇所は、フィルタで放射性物質が除去された後の排ガスが流れる箇所であり、ケーシング周辺の汚染も確認されていないため、外部への影響はない。

- 底板四隅を起点に母材内部の腐食が進んでいるため、ケーシング底面に当板材を溶接施工する計画
- 狭隘箇所での溶接作業となるため、火災、酸欠、熱中症等安全対策に万全を期した上で施工を進める
- 現在、ケーシング内の清掃・磨き作業を実施中であり、5月より当板溶接補修を開始する計画

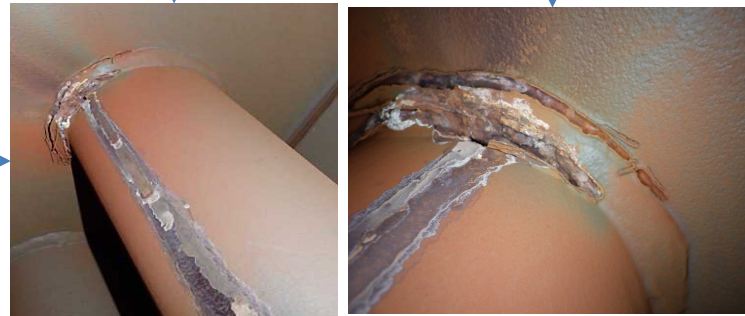
①バグフィルタ逆洗用圧縮空気配管と天板の付根部

- 排ガスシステムの内部確認を行い、バグフィルタ及び排ガス補助ブロアに同様の腐食と減肉を確認。
- フィルタケーシングと同様に排ガス温度が低下しやすい箇所で酸露点腐食が発生したと推定。
- なお、運転中も負圧に維持されている範囲であり、外部の汚染は確認されていない。

- ① バグフィルタ逆洗用圧縮空気配管と天板の付根部：配管と天板を一体で取り外し、取替を行う
- ② 天板隅部：必要肉厚を下回っており、当板による補修を行う。

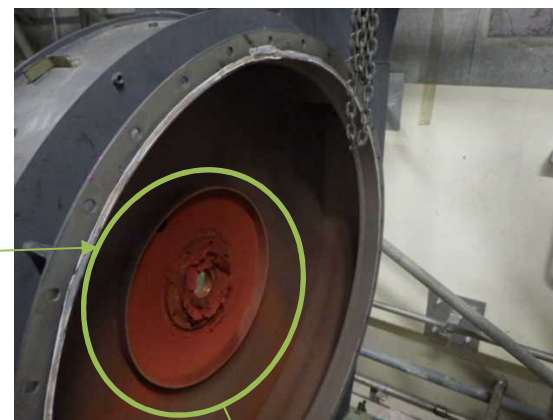
ブロアケーシング内部の腐食状況

- ブロアケーシングの軸受部近傍が腐食・減肉しており、金属パテで補修し、当て板で覆い円周部を溶接する

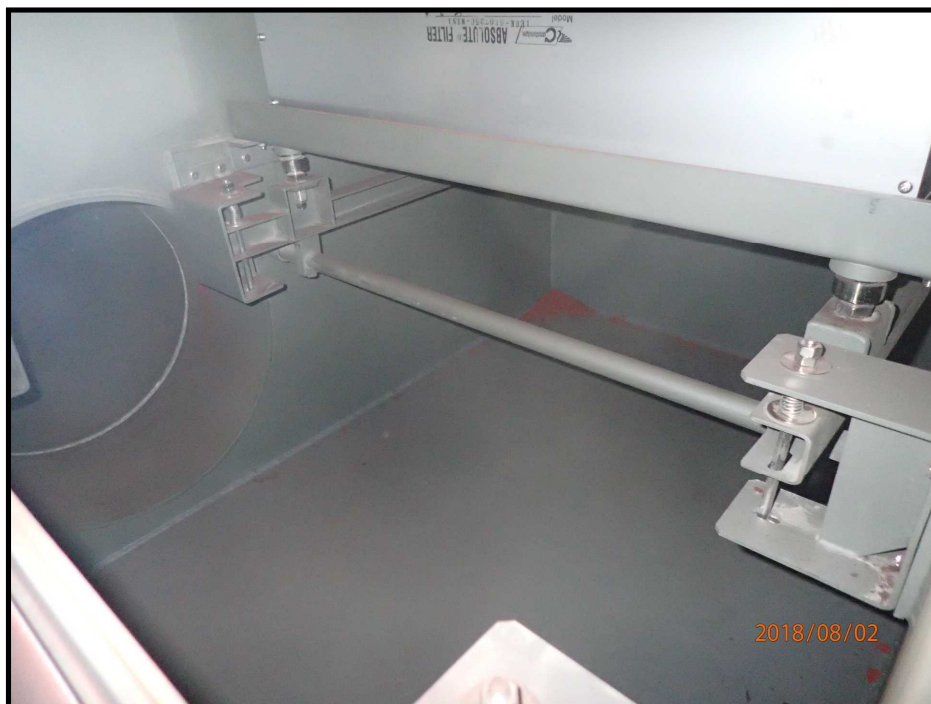
排ガスフィルター（A）内部写真

- 当該フィルターはフィルター差圧を監視し、交換・点検している。
- 前回点検時（2018年8月）には有意な腐食・減肉は確認されていない。
- ただし、今回確認された赤い粉末と同じものとみられる物質がケーシング下部隅に少量ながら確認されている。
