1号機 PCV内部調査（後半）について

2023年5月25日

技術研究組合 国際廃炉研究開発機構
東京電力ホールディングス株式会社

2号機 PCV内部調査・試験的取り出し作業の準備状況

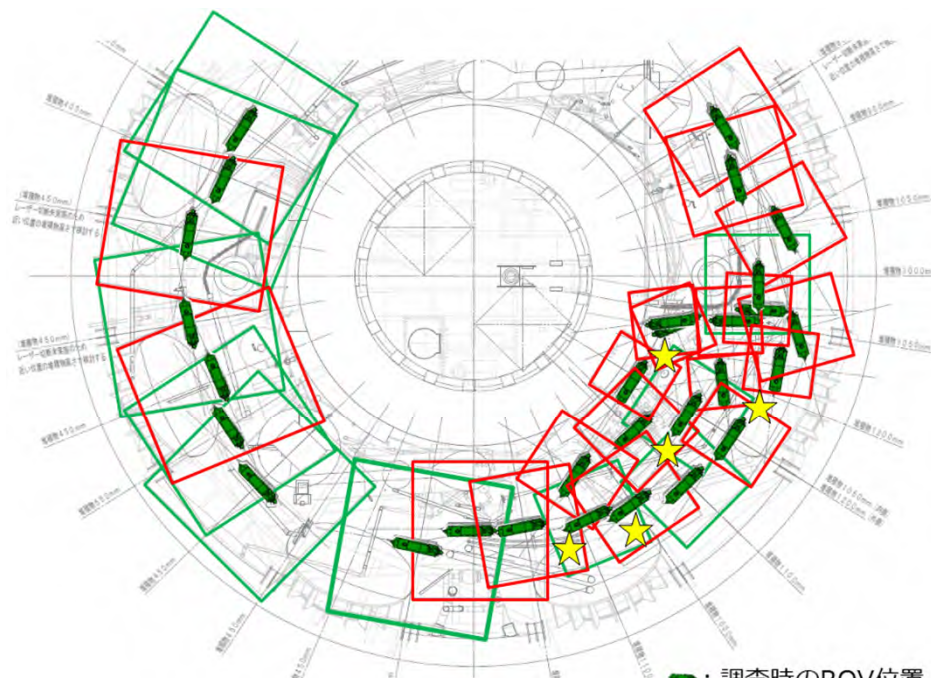
ROV-Bの調査実績

- ROV-Bによる堆積物3Dマッピングは3月4日から8日にかけて調査を完了しており、計34箇所の点群データを取得している
- ROV-C（堆積物厚さ測定）において、一部堆積物の高さを評価してるが、点群データの取得により、堆積物の高さ知見に関して、より広範囲に且つ連続したデータを得ることができた
- 今回の内部調査においては、全体として粉状・泥状の堆積物が薄いことや、ペDESTAL開口部付近においては棚状の堆積物が存在し、内部は空洞であることなど、堆積物に関する新たな知見が得られており、今後、より詳細な堆積物に係る調査について検討していく

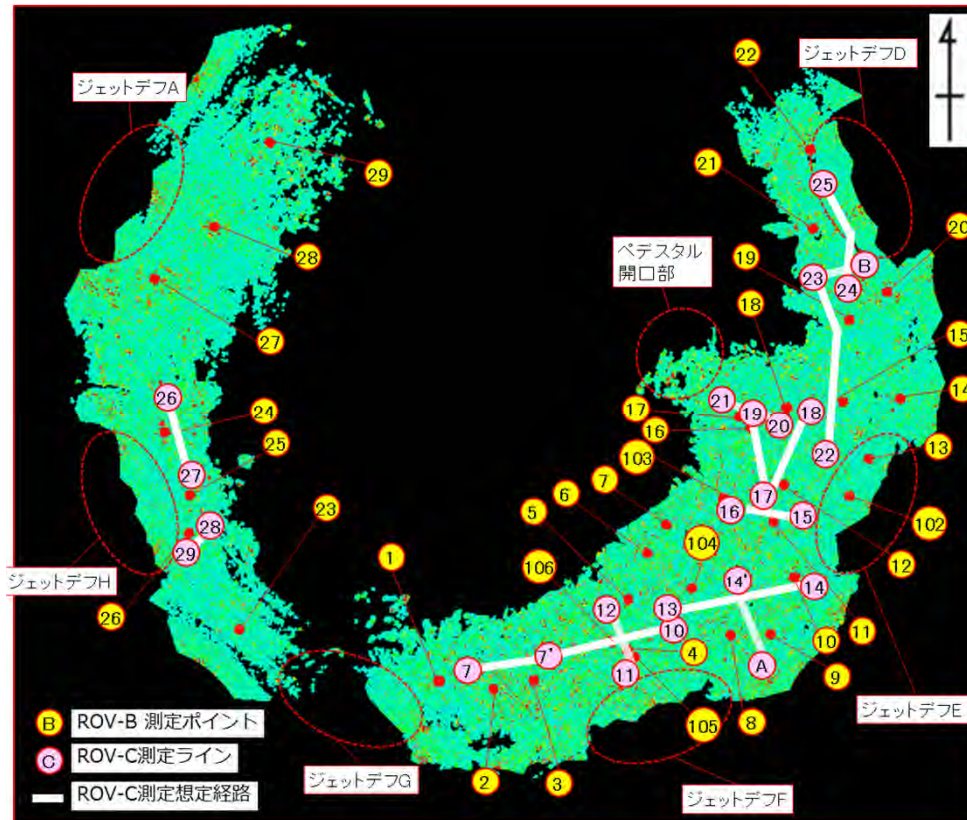
評価位置とROV-C測定ラインの関係

- 今回の調査により取得した点群データは以下の通り
- ROV-C（堆積物厚さ測定）による調査ポイントを併せて記載し、ROV-BとROV-Cによるデータとの比較を実施、各評価結果は別スライド（評価No,1~14）にて示す
- 前半調査におけるROV-C（堆積物厚さ測定）の調査結果と比較し、PCV底部から堆積物の高さの結果については双方のデータに相関性が見られた

※PCV地下階平面図において、点群データを取得した箇所を赤，黄，緑の点で識別。超音波の跳ね返りの強さにより識別される色が変化（赤>黄>緑）

評価No.	堆積物高さを評価した位置	ROV-C測定ライン	ROV-Bの堆積物高さ評価結果 (m) (最小~最大)	【参考】ROV-Cの堆積物高さ評価結果 (m) (最小~最大)
1	B24,B25,B26	C27-C26	約0.28~0.29	約0.30
2	B25,B26	C28-C29	約0.25~0.26	約0.20
3	B1,B2,B3	C7-C7'	約0.31~0.58	約0.30~0.60
4	B3,B4,B105,B106	C7'-C10	約0.59~0.84	約0.60~0.80
5	B4,B5,B105,B106	C11-C12	約0.75~0.86	約0.75~0.80
6	B4,B8,B9,B10,B105	C13-C14	約0.57~1.13	約0.50~1.05
7	B8,B9,B10	C14'-CA	約0.60~1.06	約0.60~0.95
8	B10,B11,B12,B103	C16-C15	約0.70~1.02	約0.60~1.10
9	B11,B12,B16,B17,B18,B103	C17-C19	約0.56~0.69	約0.55~0.70
10	B11,B15,B16,B18,B102,B103	C18-C17	約0.64~1.00	約0.60~1.00
11	B15,B16,B17,B18	C20-C21	約0.50~0.59	約0.50~0.55
12	B15,B18,B19,B20,B21	C23-C22	約0.50~1.04	約0.45~1.05
13	B19,B20,B21	C23-CB	約0.93~1.06	約0.90~0.95
14	B19,B20,B21,B22	C25-C24	約0.84~1.05	約0.80~1.00

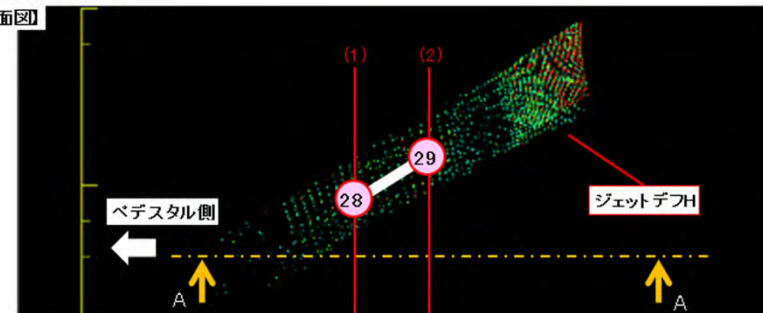
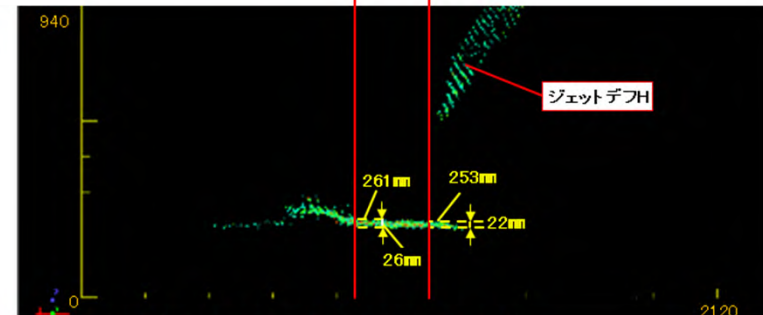
【上面図】

ROV-C堆積物高さ: 約0.20m

ROV-B堆積物高さ評価結果: 約0.25~0.26m

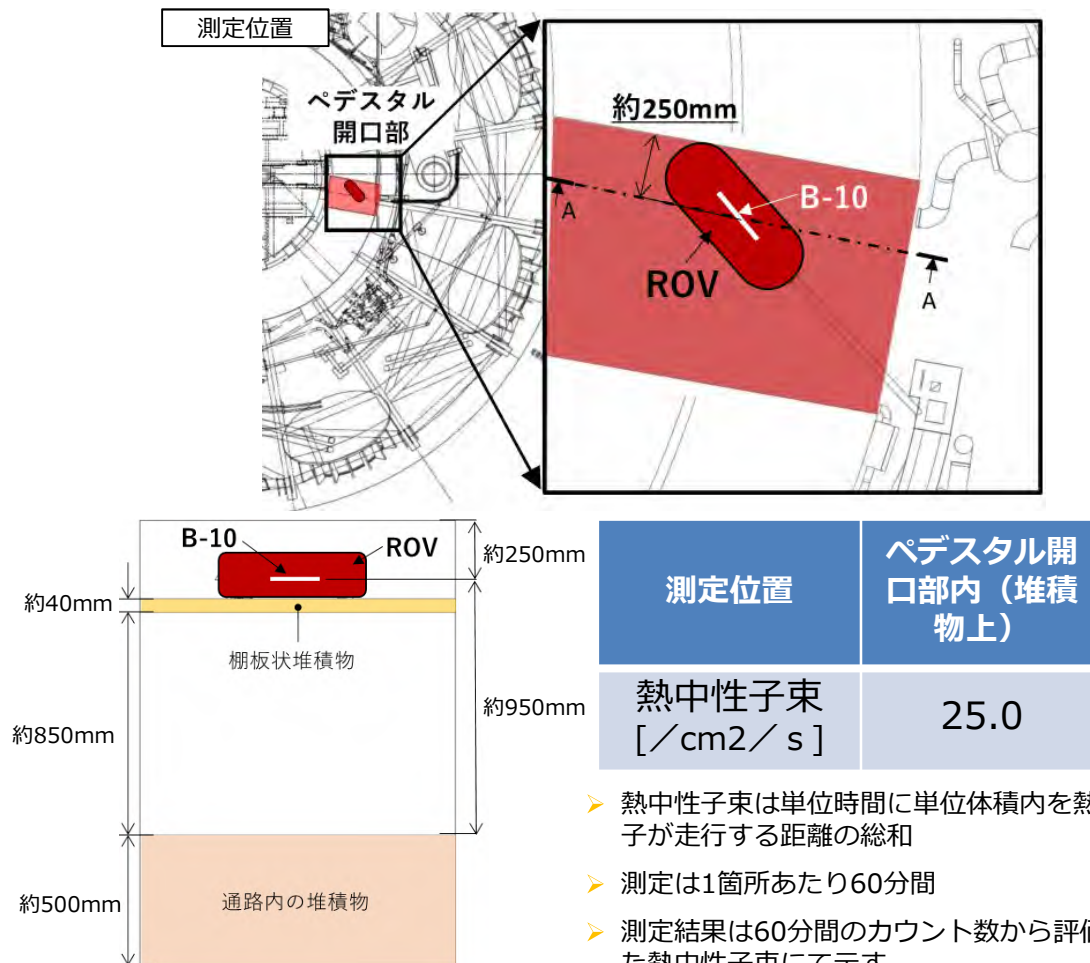
- 後半調査においては、ペDESTAL開口部内の棚状の堆積物上にて中性子束の測定を実施
- 前半調査時に測定したポイントと同程度の熱中性子束を確認
- 今回の測定結果から、ペDESTAL開口部内の棚状堆積物上においても、燃料デブリ由来の物質が存在しているものと推定され、今後はROV-Eにより採取した堆積物サンプリングにおける詳細分析の結果も踏まえて、更なる評価を行う

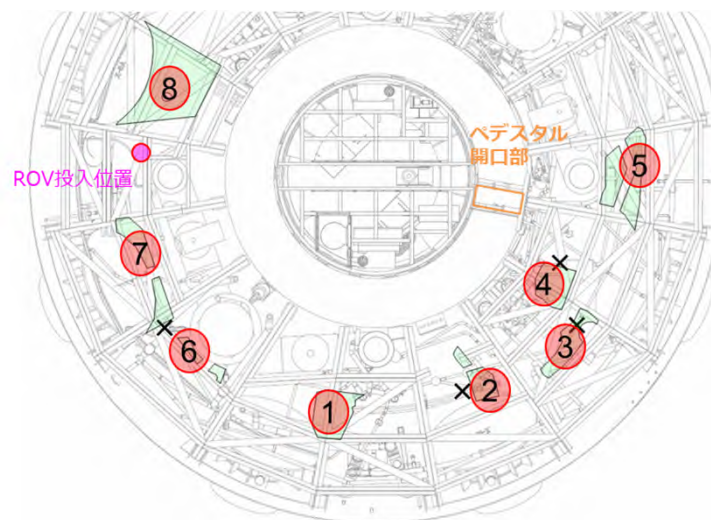
ROV-Dの調査ポイントと調査順序

- ROV-D（堆積物デブリ検知）は12月6日から12月10日にかけて実施し、調査ポイント全てにおいて、熱中性子束及びEu-154を検出 ※2ポイント(④,⑦)の評価速報及び、全8ポイント(①～⑧)のスペクトルについては、「2022年12月22日_廃炉・汚染水・処理水対策チーム会合事務局会議」にてお知らせ済み
 - 熱中性子束及びγ線核種分析の数値については、ペDESTAL開口部からの距離と堆積物の高さとの相関は確認されなかった
 - このROV-Dの調査結果から、燃料デブリ由来の物質が調査範囲に広く存在していると推定
また、堆積物の高さの影響がないことから、燃料デブリ由来の物質は堆積物の表面付近に存在する可能性が高い
- 燃料デブリは燃料や炉内構造物が溶融し冷えて固まったものであるが、燃料デブリから遊離した微小粒子が存在することも知られており、これらを合わせて燃料デブリ由来の物質と呼んでいる
- 熱中性子束の測定値が1箇所だけ小さかった調査ポイント⑥では、Eu-154の測定値も小さかった
 - 2017年のサンプル分析結果から、ウランを含有する微小粒子が堆積物表面に存在していることが分かっている。この微小粒子には、中性子源となり得るCm244*とEu-154が含まれていたことから、今回測定された中性子線・Eu-154γ線のうち、どの程度がこの微小粒子から発生したものが評価することが必要

➡ ROV-Eによる堆積物サンプリングにおける詳細分析の結果も踏まえて、今後更なる評価を行う

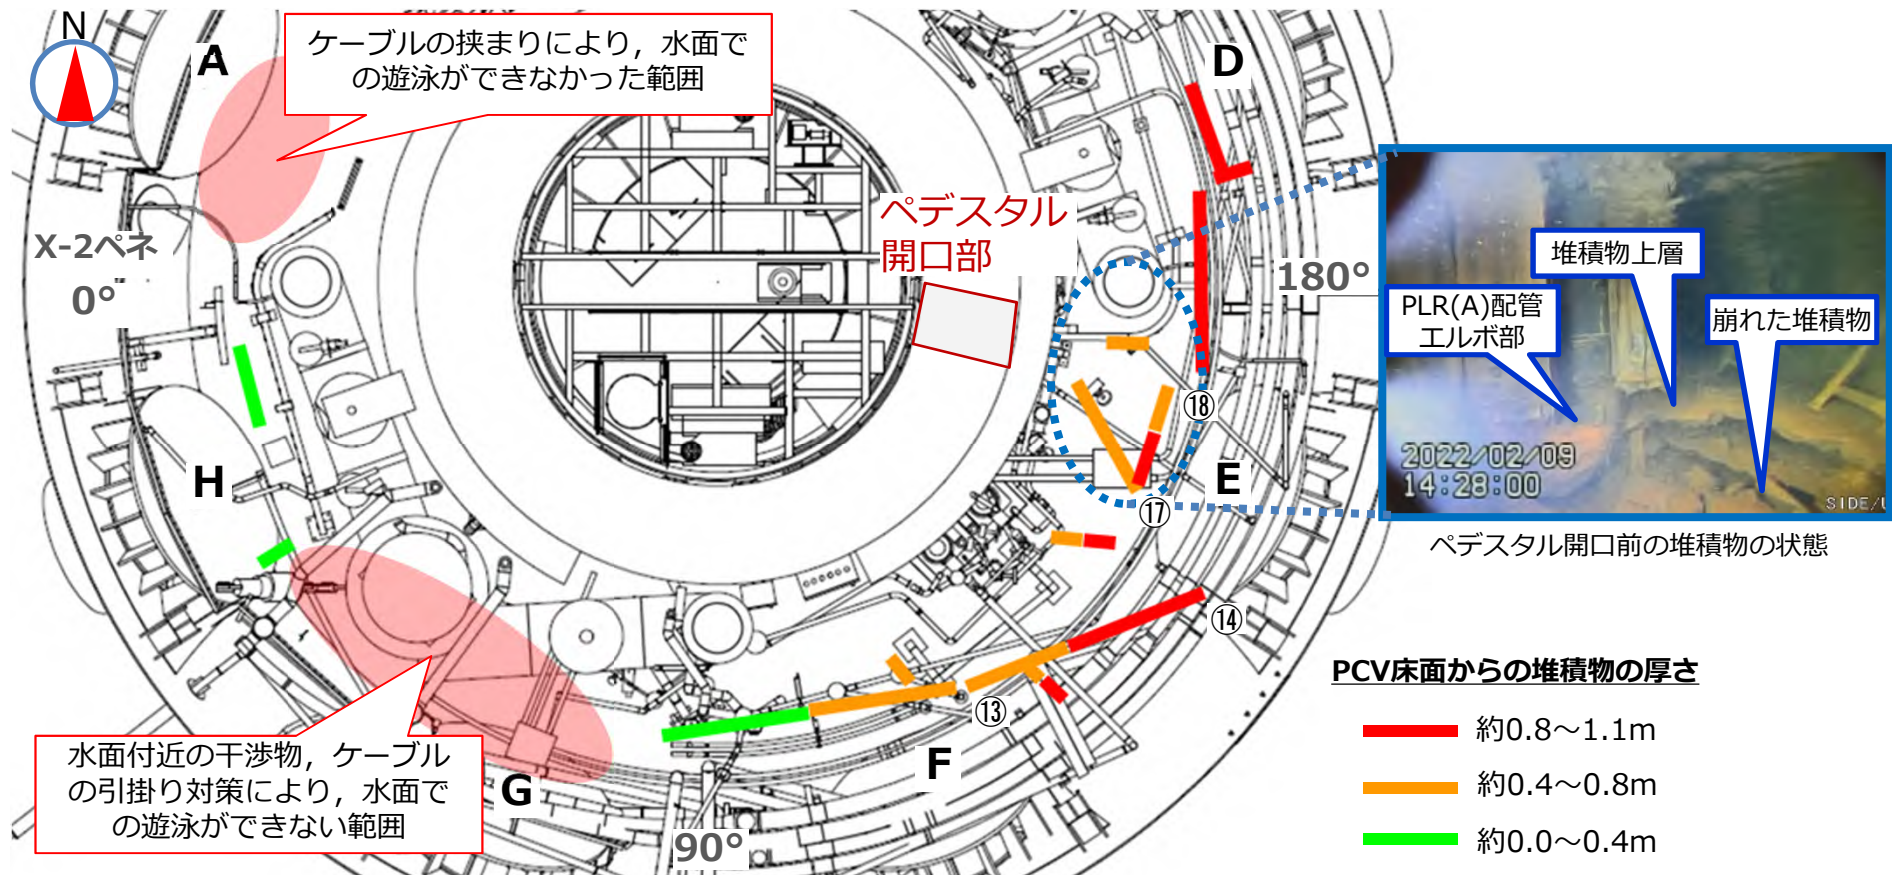
【参考】ROV-Cによる堆積物厚さ測定結果まとめ(全13箇所)

- 超音波測定データ及びROV-C・A2の調査時の映像から、粉状・泥状の堆積物は想定より薄いと評価。また、堆積物（粉状・泥状および板状・塊状の堆積物含む）内部の状態（空洞の存在等）については、今回の調査結果からは評価不可
- PCV底部からの堆積物厚さについては、ペDESTAL開口部付近が比較的高く、ROV投入位置であるX-2ペネ付近に近づくにつれて徐々に低くなっていることを確認
- ペDESTAL開口部前の堆積物が一部低くなっている(下図、青点線囲い部)が、調査映像より堆積物が崩れているためと推定。

※PCV床面からの堆積物の高さは水位2.0mを基準として算出

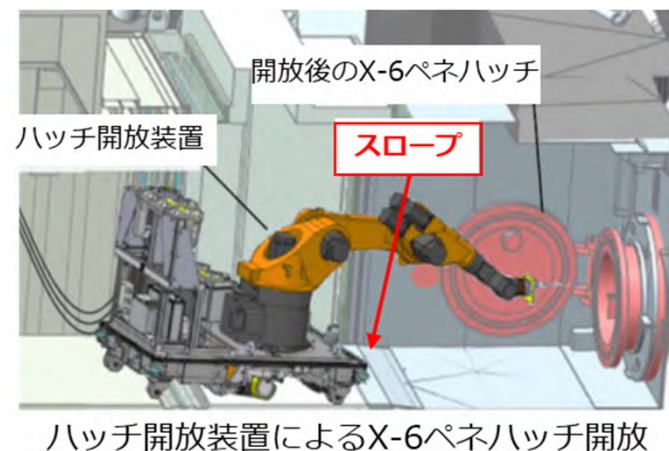
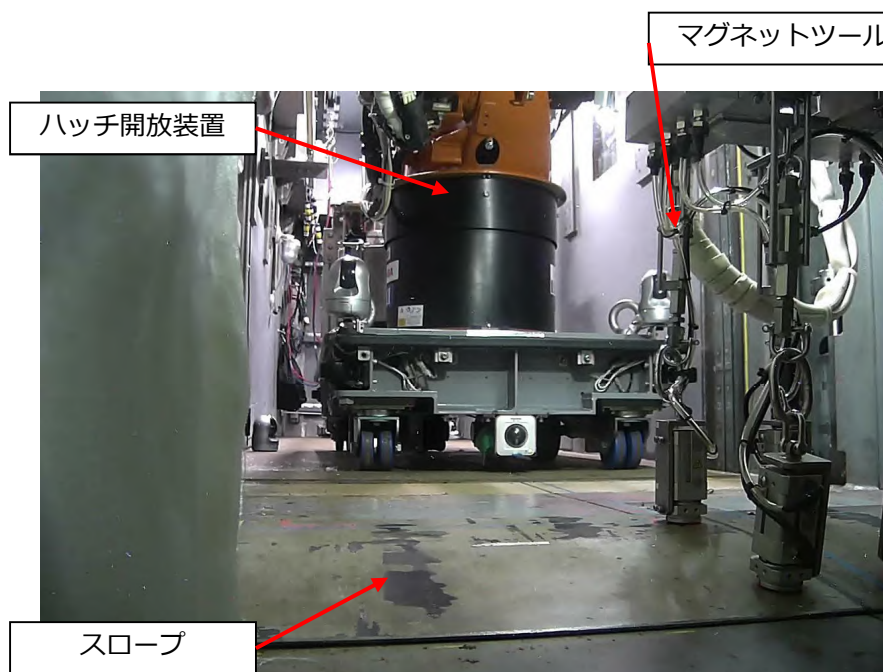
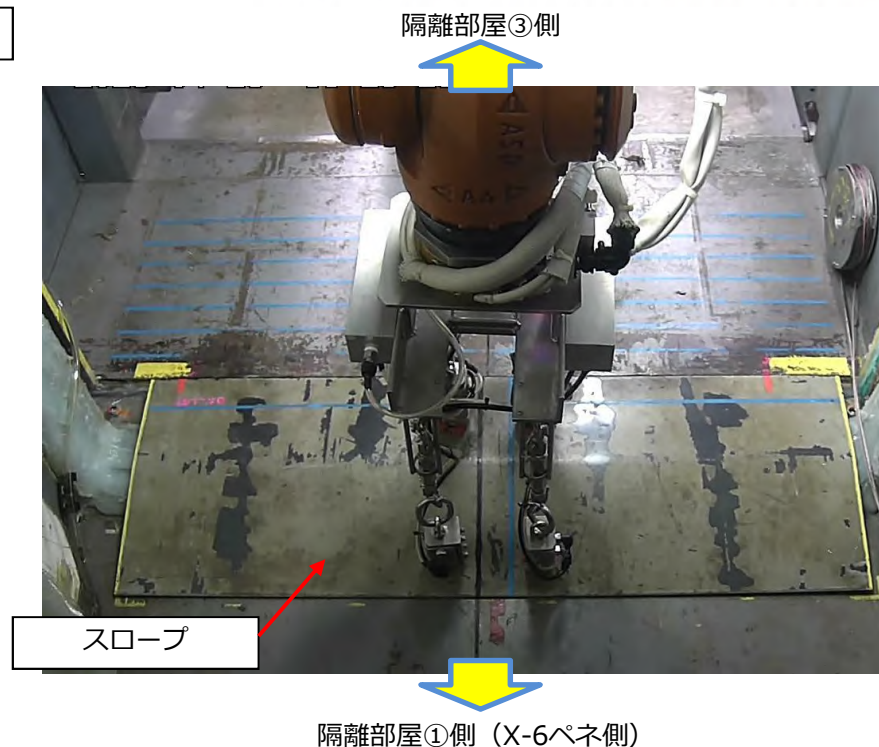
2-2. 現場の進捗状況 (隔離部屋②③の設置完了・ハッチ開放準備作業の開始)

- ハッチ開放作業の事前の準備として、次工程で使用する堆積物除去装置用のスロープを隔離部屋①と②の接続部の段差に取り付けたところ、スロープの浮き上がりを確認。

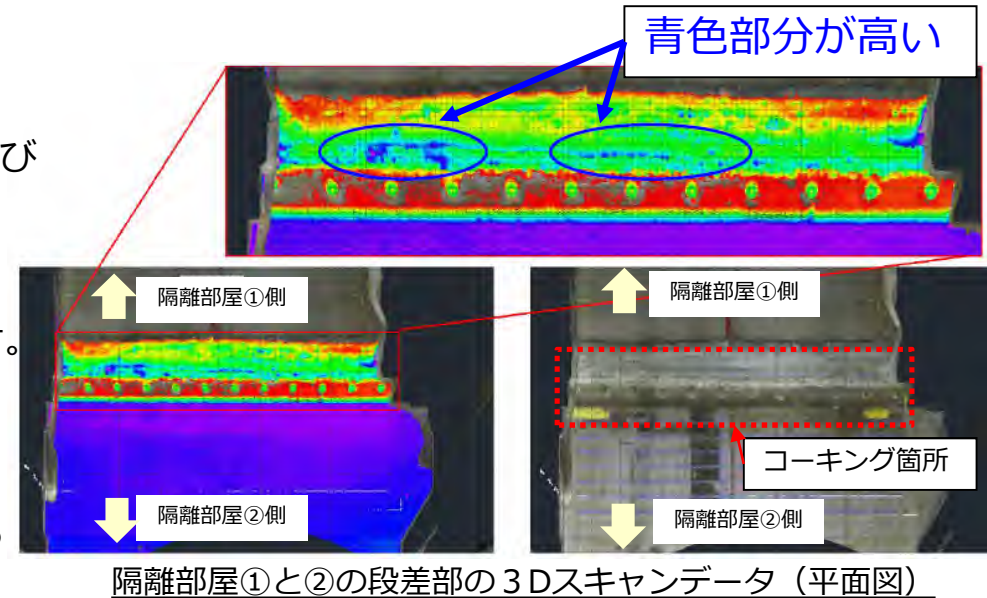
隔離部屋①と②の段差部の3Dスキャンデータ (平面図)

- スロープ取り付け箇所の3Dスキャンデータを確認し、隔離部屋①と②の接続部に塗布したコーキング箇所の一部がスロープに干渉していることを確認。現状のスロープでは、堆積物除去装置の走行が不可と判断。
- 下記の対策を検討及び工場検証を実施中。

<案1> コーキング箇所の盛り上がり部の除去

- コーキング箇所の盛り上がり部の除去方法の検討及び除去作業の成立性を検証中。

<案2> 形状変更スロープの設置

- コーキング箇所に干渉しない形状のスロープを検討。
- 形状変更スロープの模擬体による工場検証を実施。
(堆積物除去装置の走行試験)
- 形状変更スロープの模擬体(傾斜角15度^{※1})で走行試験を実施したところ、下降時に左右方向にずれることを確認。^{※1}当初計画のスロープの傾斜角は8度
- 形状変更スロープの傾斜角の更なる変更について検証中。

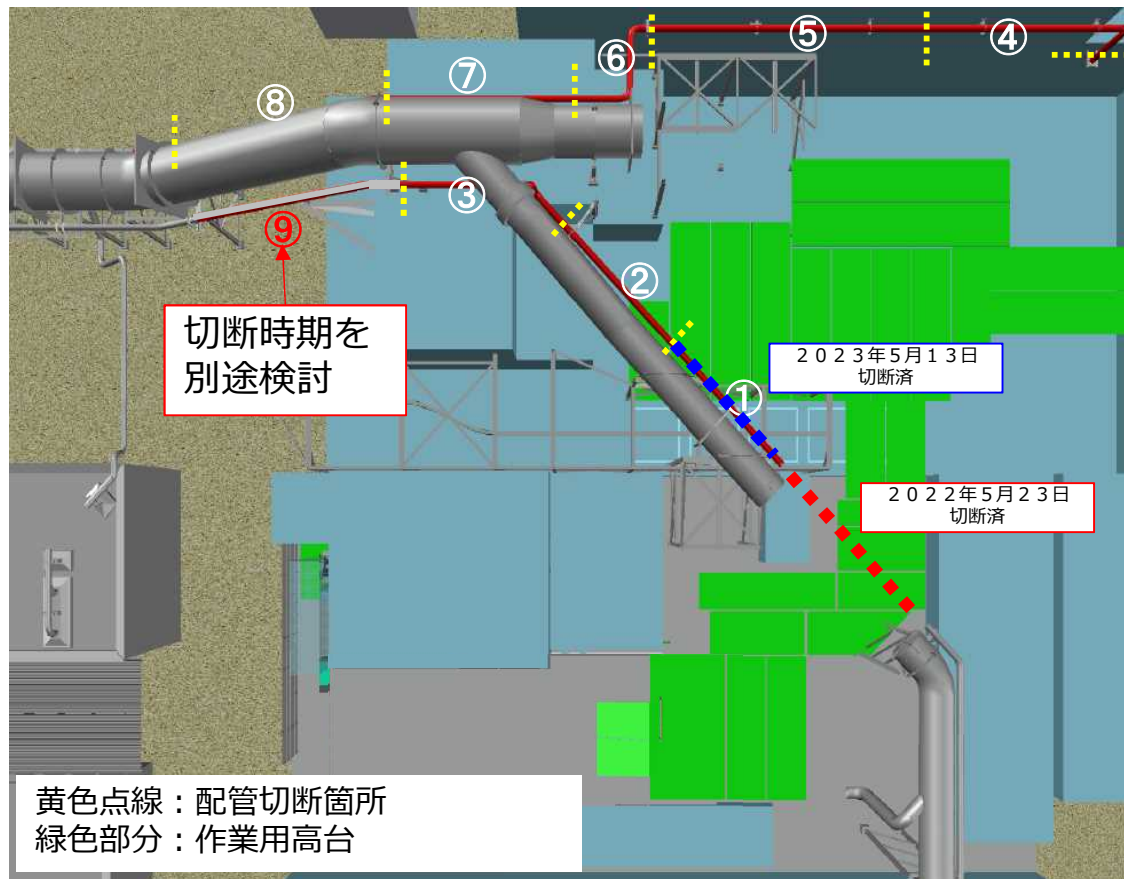
補足：SGTS配管撤去（その1）の配管切断箇所

- SGTS配管撤去（その1）では9本のSGTS配管を撤去する予定。
 - ⑨については、SGTS配管が廃棄物処理建屋建造物と干渉していることを、3Dスキャン採取時に確認した。建屋干渉物撤去には周辺ガレキの撤去が必要であるため、工程組み替えを行いガレキを撤去した後に、建屋干渉物の撤去及びSGTS配管の切断、撤去を行う予定。
 - また、⑨は1号機大型カバー設置工事と干渉がないことを確認している。
- ※配管サポート：SGTS配管を支える部材

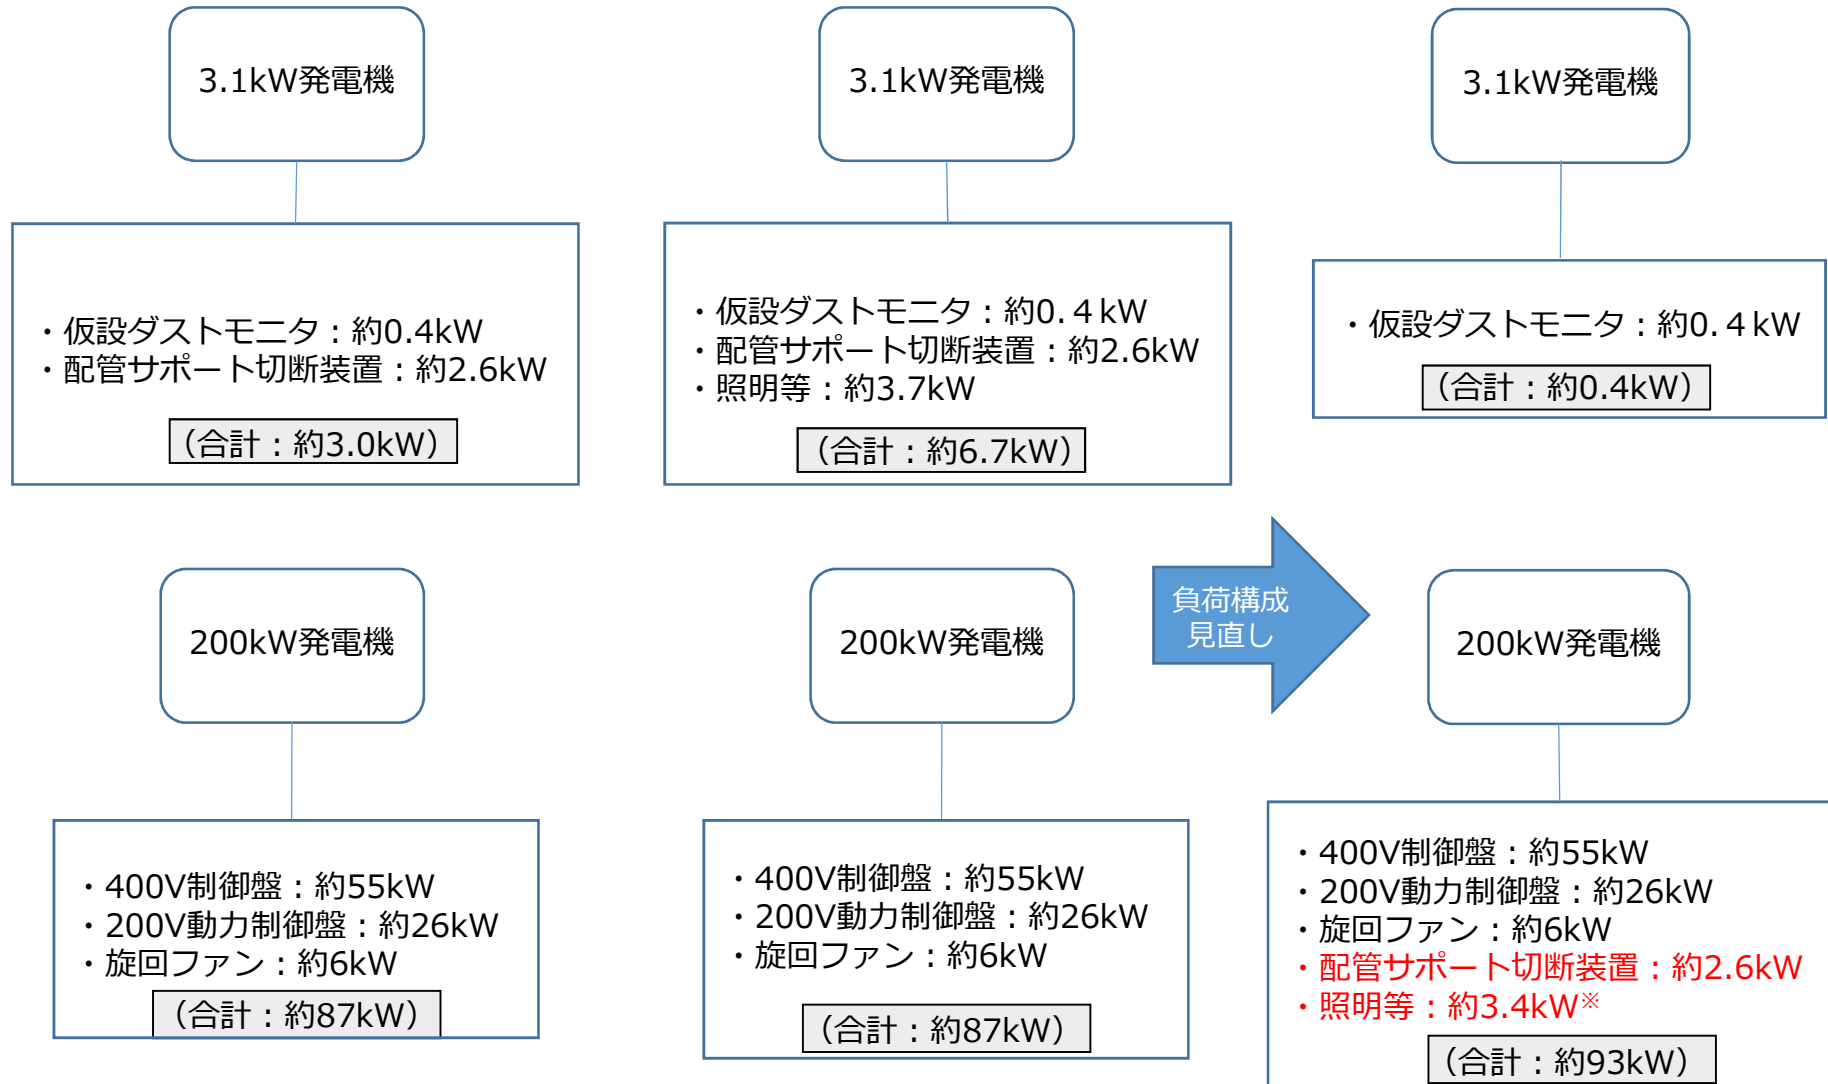
参考 1 - 2. 発電機接続負荷の構成図

- 1本目SGTS配管サポート切断中、約3割切断したところで、3.1kW発電機の過負荷トリップが発生し装置が停止。
- サポート切断装置、配管把持装置、ダスト吸引装置、照明、切断監視カメラが電源喪失により停止し、切断装置（以下、吊天秤）の離脱ができない状況となった。
- 吊天秤近傍の霧困気線量を測定し、人が近傍で作業可能と判断（最大2.1mSv/h）。
- 準備を整えた後、高所作業車を用いて作業員が吊天秤上へ移動し、発電機を復旧。
- 復旧後、配管把持を解除し、吊天秤を地上へ吊り降ろし完了。

- 3.1kW発電機の定格容量を超えて使用した。
- 吊天秤上には3.1kW発電機、200kW発電機の2台があるが、吊天秤の構内搬入後の装置組み立て時、追加負荷の振り分けにおいて確認が不足したと推定。

- 200kW発電機へ負荷の振り替えを行い、各電源の負荷を最適化した。
- 負荷の最適化後の確認運転を実施し、問題無いことを確認した。
- その他、電源以外にも問題がないか、確認を実施した。
- 電源の負荷管理表を更新し、今後の変更管理を厳格に実施した。

※照明に含まれていた風速計をバッテリー式へ変更
