放射性廃棄物処理・処分 スケジュール

雑固体廃棄物焼却設備
排ガスフィルタケーシング腐食事象の
対応状況について

2023年6月29日
東京電力ホールディングス株式会社

減容処理設備空調バランスの不具合に伴う 竣工遅延について

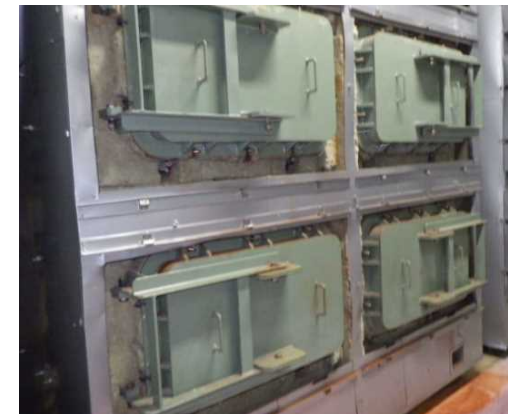
- 2月10日、年次点検中の雑固体廃棄物焼却設備において、排ガスフィルタB5基すべてのケーシング下部に赤さびのような粉体が堆積しており、粉体下のケーシング母材に腐食・減肉があることを確認した。また、うち1基(B-1)において、貫通する穴を1箇所確認した。
- 2月11日にA系の同ケーシング内を確認したところ、B系と同様に、ケーシング下部に腐食・減肉を確認した。ただし、貫通穴は無かった。

排ガスフィルタ外観

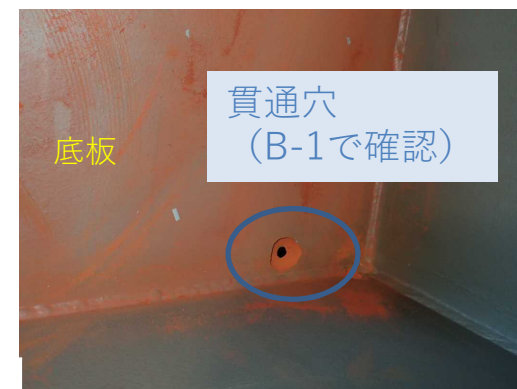
ケーシング底板の貫通穴

- 焼却設備は点検停止中(A:2/4~,B:1/21~)であり、運転中もフィルタは負圧に維持されている。
- また、貫通穴が確認された箇所は、フィルタで放射性物質が除去された後の排ガスが流れる箇所であり、ケーシング周辺の汚染も確認されていないため、外部への影響はない。

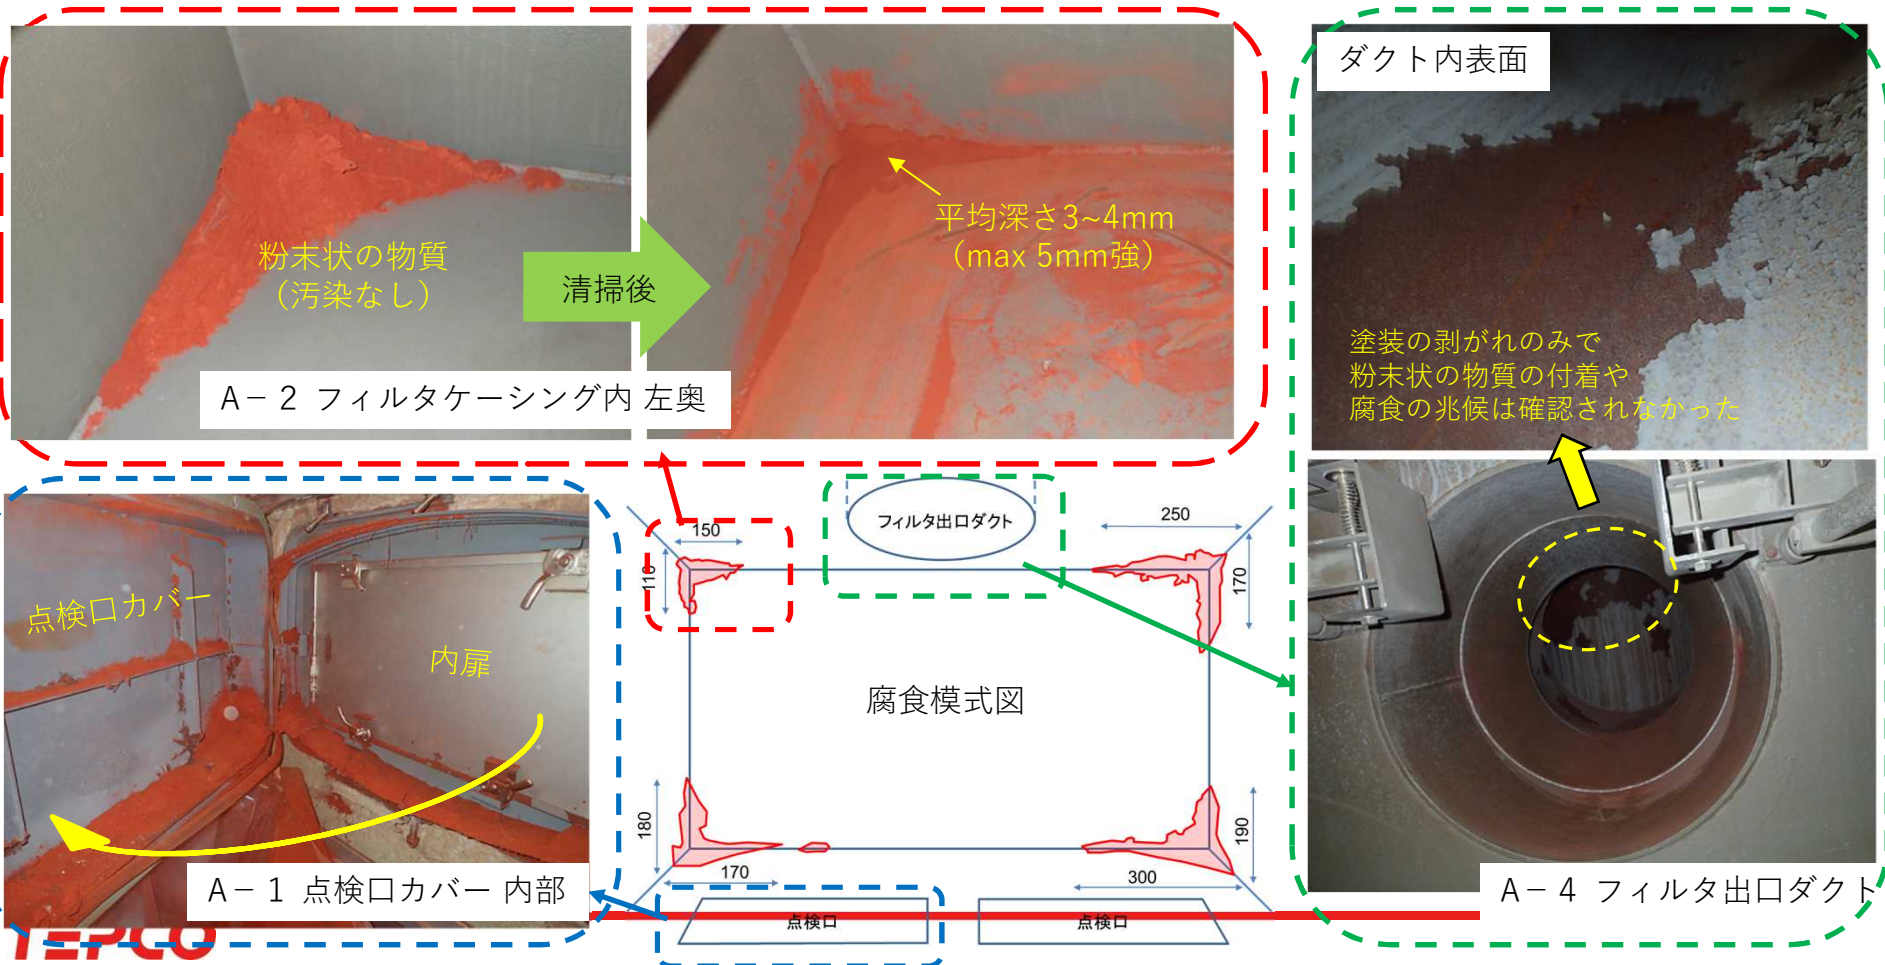
- いずれのケーシングも底板四隅部に腐食が集中しており、起点と推定される。
- 粉末状物質は水を含むと酸性を示し、焼却廃棄物含まれる硫黄や塩素由来と考えられる硫酸イオン・塩化物イオンが検出された。
- 底板隅部は温度が低下しやすく、排ガス中の酸成分を含む結露水が溜まり、塗装欠陥から結露水が浸透、母材の腐食が経年的に進んだ（酸露点腐食※）と想定される。

※排ガス中の硫黄酸化物・塩化水素は露点を上昇(排ガス温度約150°Cに対し、硫黄酸化物が数ppmで露点は約100~140°C)させ、低温部で結露が発生すると、硫酸・塩酸を含む結露水が付着し、母材の腐食が進行。

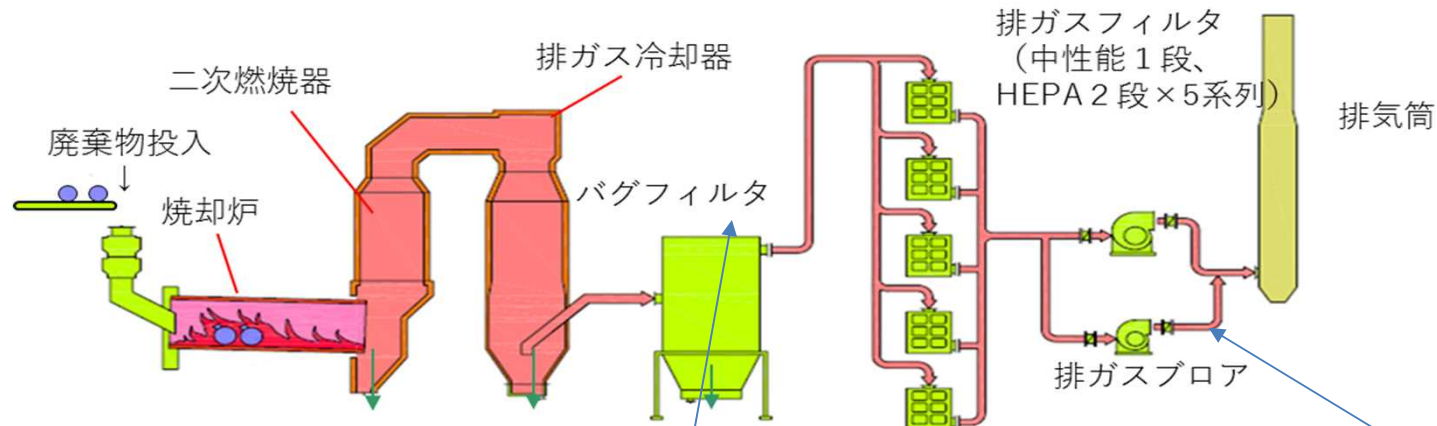
- 排ガスシステムの内部確認を行い、バグフィルタ及び排ガス補助ブロアに同様の腐食と減肉を確認。
- フィルタケーシングと同様に排ガス温度が低下しやすい箇所で酸露点腐食が発生したと推定。
- なお、運転中も負圧に維持されている範囲であり、外部の汚染は確認されていない。

部位	バグフィルタ内部 (参考：全体写真)	バグフィルタ天板隅	バグフィルタ逆洗用 エアライン	排ガス補助ブロア ケーシング
A系				
B系				
補修方法	—	当板補修	配管取替	当板補修

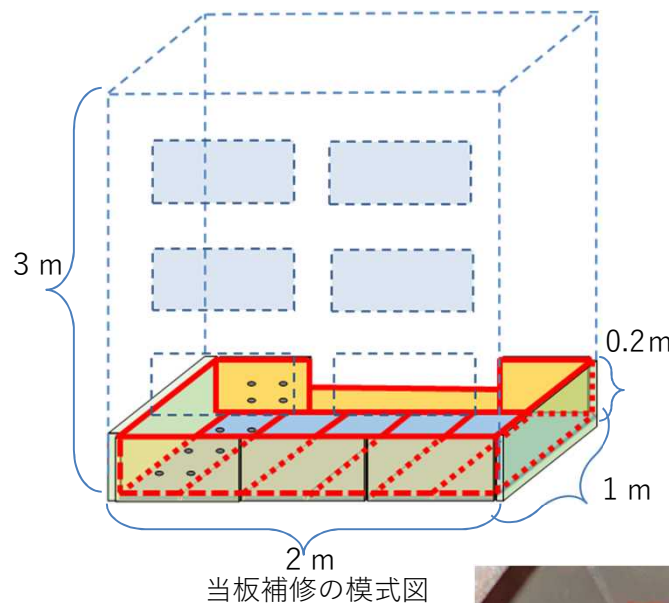
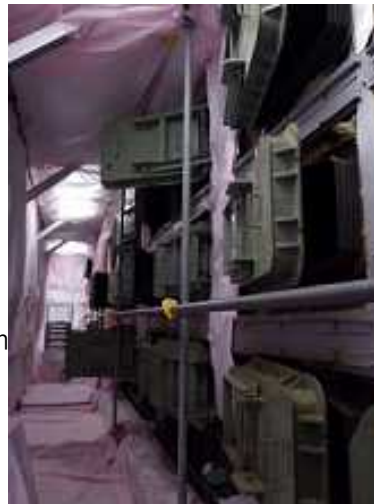
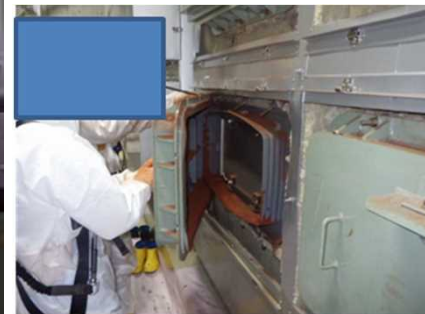
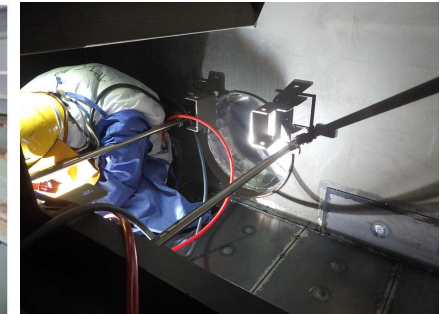
排ガスケーシング周辺及び溶接作業の状況

- 底板四隅を起点に母材内部の腐食が進んでいるため、ケーシング底面に当板材を溶接施工を行う。
- 狭隘箇所での溶接作業となるため、火災、酸欠、熱中症等安全対策に万全を期した上で施工を進めている。
- 現在、8基/10基について補修溶接が完了し、塗装を実施中。

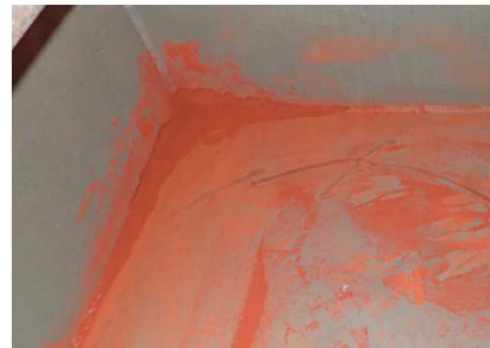
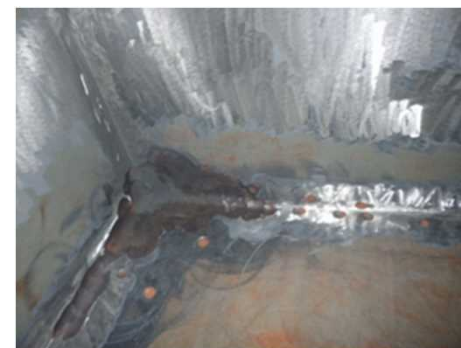
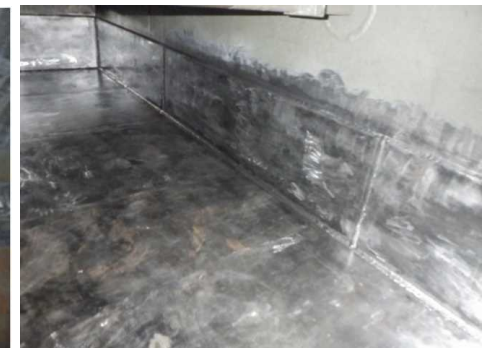
左：ケーシング内の清掃・ケレン前、中：ケレン後、右：初層溶接後

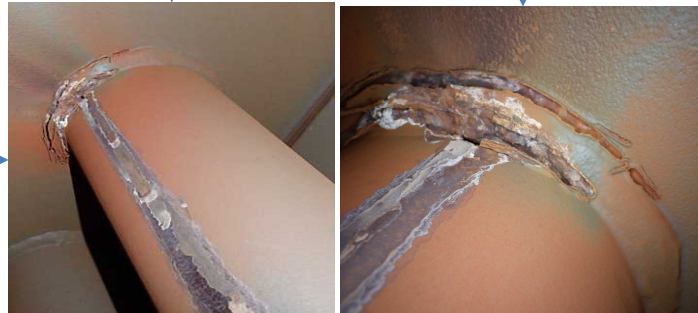
①バグフィルタ逆洗用圧縮空気配管と天板の付根部

- ① バグフィルタ逆洗用圧縮空気配管と天板の付根部：配管と天板を一体で取り外し、取替を行う。
 - ② 天板隅部：必要肉厚を下回っており、当板による補修を行う。
- ⇒6月下旬より補修実施中

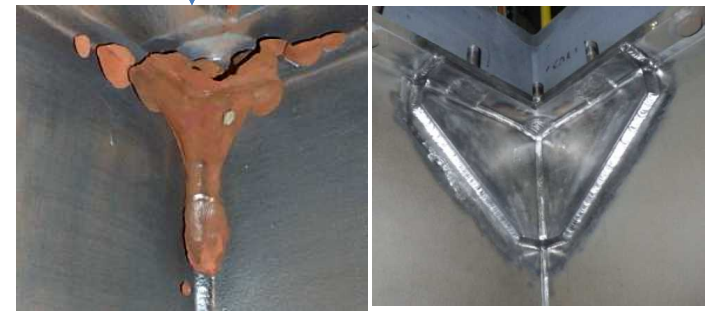
②天板隅部(左:補修前,右:補修後)

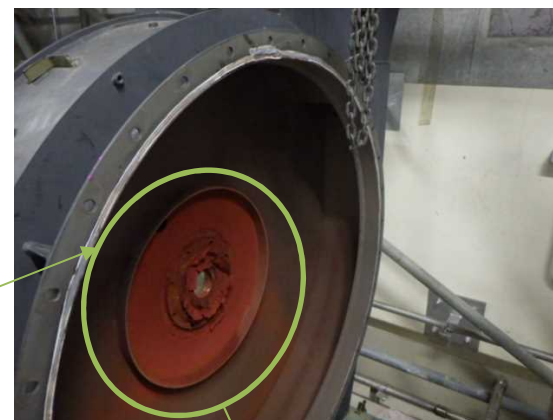
- ブロアケーシングの軸受部近傍が腐食・減肉しており、金属パテで補修し、当板で覆い円周部を溶接する
- 6月下旬より補修実施中

ブロアケーシング内部の腐食状況

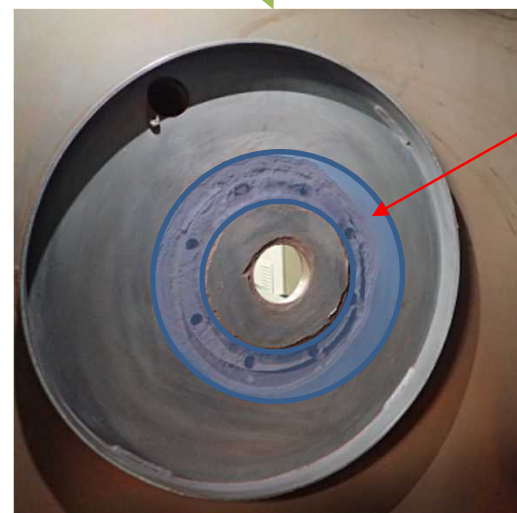
ブロアケーシングの補修部位

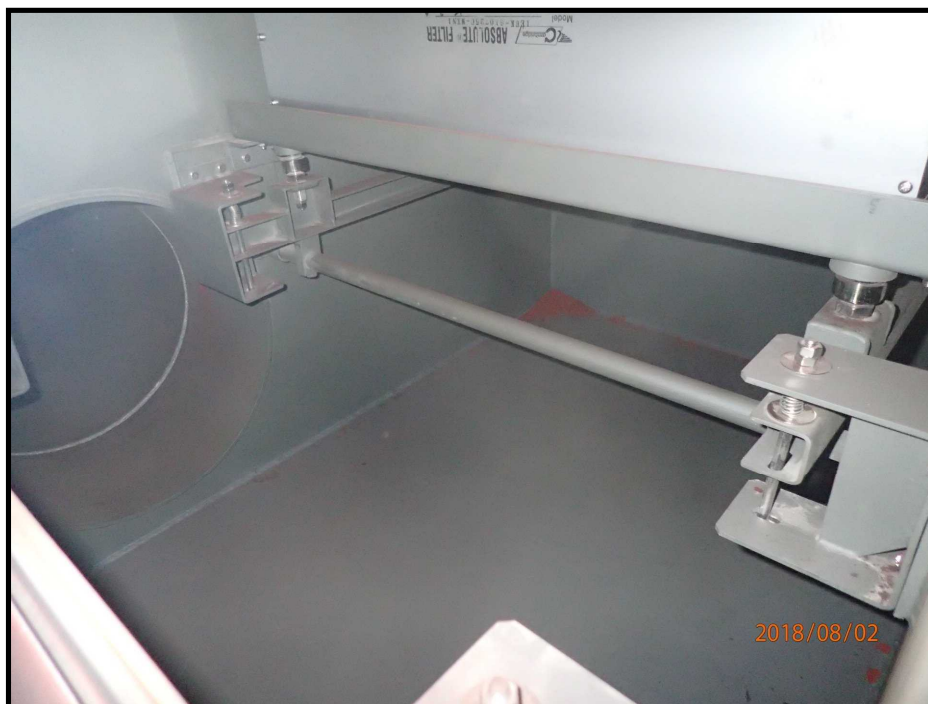
- 当該フィルターはフィルター差圧を監視し、交換・点検している。
- 前回点検時（2018年8月）には有意な腐食・減肉は確認されていない。
- ただし、今回確認された赤い粉末と同じものとみられる物質がケーシング下部隅に少量ながら確認されている。

排ガスフィルター（A）内部写真

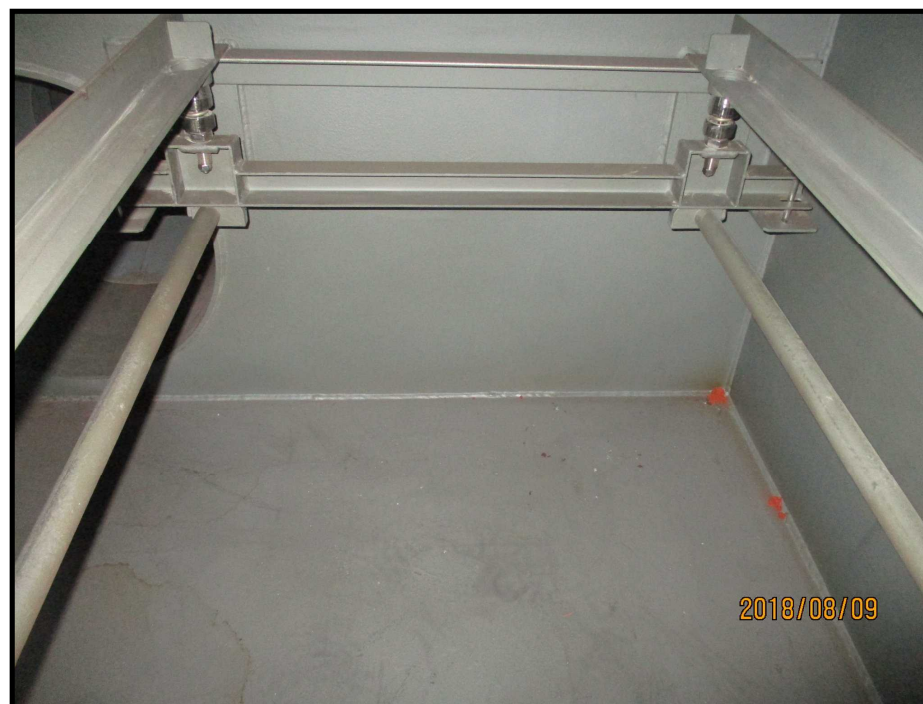
排ガスフィルター（B）内部写真

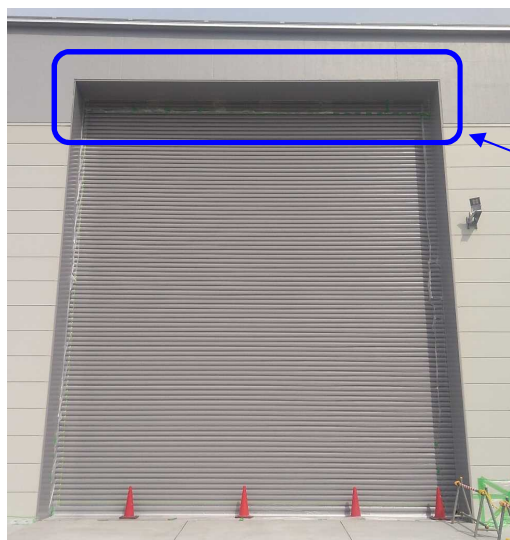
- 4月19日～21日に風量計やスモークテスターを用いて調査
⇒建屋外部から建屋内に流入する流れ（インリーク）を確認
インリーク箇所、および設計時の想定を超えるインリーク量を確認
⇒建屋南西の重量シャッターに目張りをしたところ、全ての室圧計で負圧を確認（次頁参照）
⇒重量シャッター以外からもインリークを確認しており、原因を特定中
- 4月20日から計画していた使用前検査の受検を延期

建屋南西 重量シャッター (建屋外より撮影)
(幅9.4m×高さ10.8m)

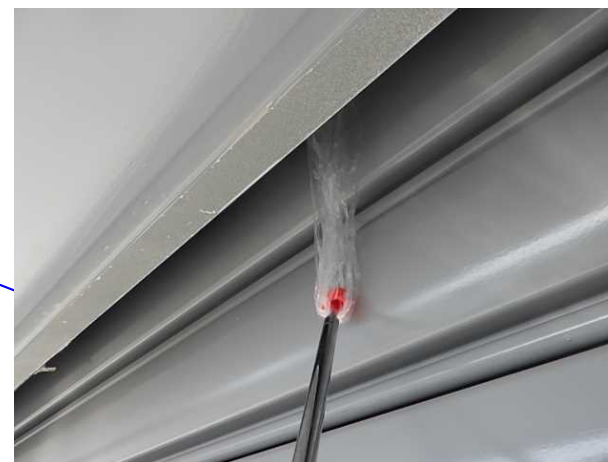
目張り実施前
(外壁シャッター上部)

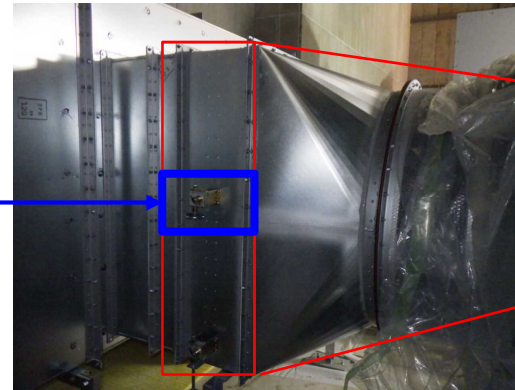
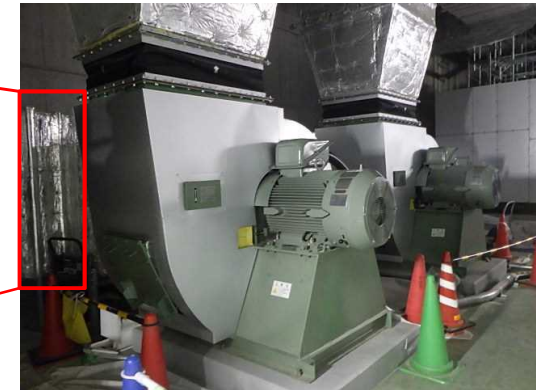
このダンパを絞る

- ✓ 給気ブロア上流のダンパを絞り、給気風量を減らすことで、給気風量+インリーク量 \div 排気風量 となるよう、空調バランスを調整する（参考6参照）
- ✓ ダンパを絞るとダンパ内の圧力が高くなり、現在取り付けしているダンパの仕様範囲を超えるため、[耐圧のダンパに取り替えを実施](#)する（下記参照）
 - ・ 既設ダンパの仕様範囲：-2,000 Pa
 - ・ 対策方針を実施した際のダンパ圧力：約-2,800 Pa
- ✓ 空気の流れを見直し、全ての室圧計で負圧となるように再設計する
