福島第一原子力発電所事故調査 中長期計画の取り組み状況

2023年6月29日

東京電力ホールディングス株式会社

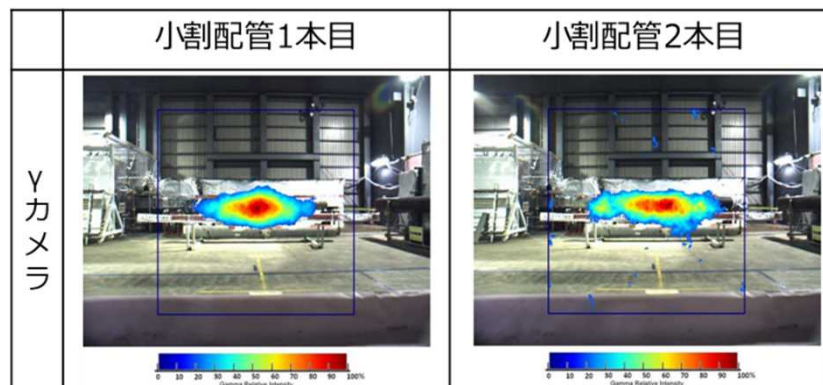
γカメラ測定結果（8m位置）

- ※：γカメラ測定結果（8m位置）：配管全体を測定し、線量が高い部位の選定を目的に測定
- γカメラ測定結果（4m位置）：詳細な範囲を測定し、サンプル採取箇所を選定を目的に測定

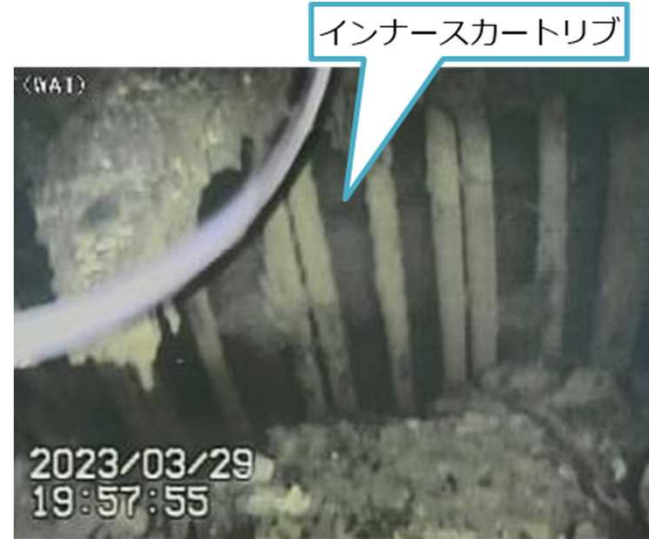
ポイント⑦の状況

- ペDESTAL外周調査 : 既存構造物の状態や堆積物の広がり状況を確認。
- 堆積物厚さ測定 : ペDESTAL開口部付近からX-2ペネ付近に近づくにつれて徐々に堆積物厚さが低くなっていることを確認。
- 堆積物デブリ検知 : 調査箇所全てにおいて、熱中性子束及びEu-154が検出されたことを確認。調査結果から、燃料デブリ由来の物質が調査範囲に広く存在していると推定。
- 堆積物サンプリング : 計4試料を採取。グローブボックスで分取し、構外分析を実施予定。調査結果の評価に1年程度を計画。
- 堆積物3Dマッピング : 前半調査における堆積物厚さ測定結果と比較し、PCV底部から堆積物の高さの結果については双方のデータに相関性が見られた。
- ペDESTAL内調査 : ペDESTAL基礎部の内側においてもコンクリートが消失し、配筋・インナースカートが露出していることを確認。
ペDESTAL上部（気中）には、CRDハウジング、CRDハウジングサポートを確認。一部は正規位置より下方へスライドしていることを確認（ペDESTAL底部へ落下しているものもあり）。

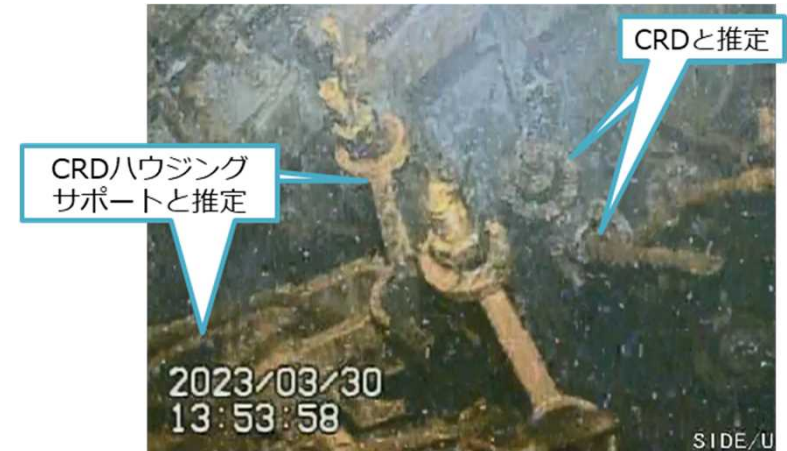
CRDハウジングサポートと
思われる構造物

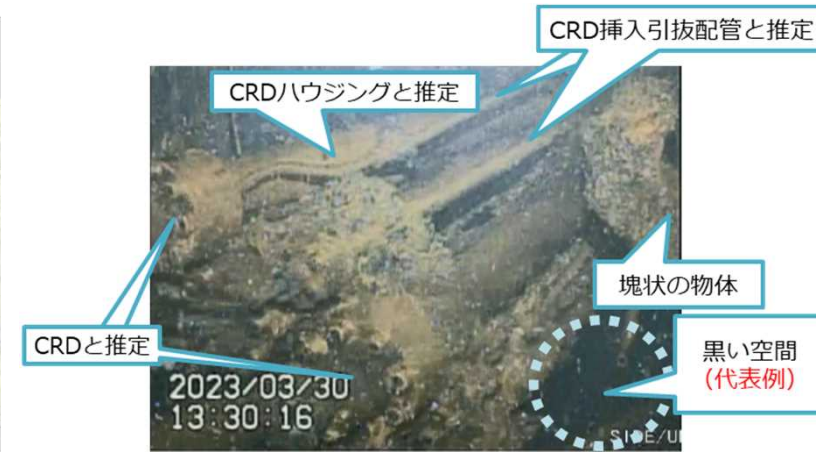
CRD関連と思われる構造物

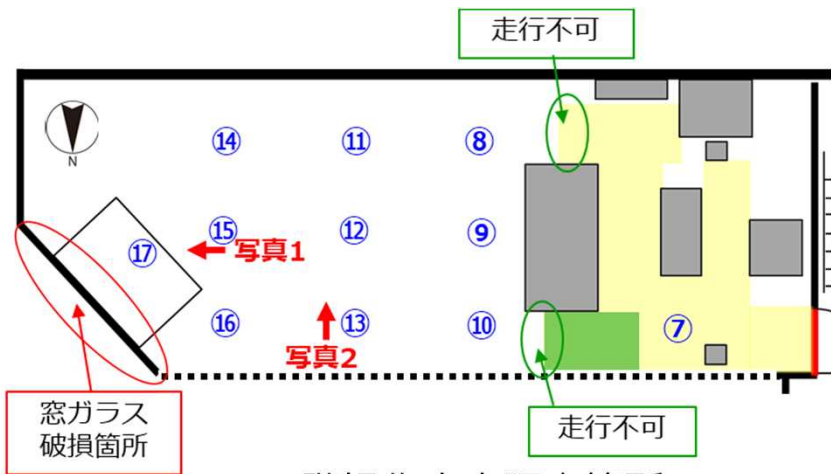
2階操作室内調査箇所
(線量測定箇所)

- 遠隔操作ロボットを用い、1階機械室、2階操作室の映像取得及び線量測定、スミヤ採取を実施。
- 調査の結果、1階機械室では、大きな損傷がないこと、2階操作室では、天井や床面の損傷が確認されるとともに、室内の線量測定により、2階北東の窓ガラス損傷箇所から放射性物質を含む気体が流入し、汚染したという従来の想定を裏付ける結果が得られた。
- なお、FHM操作室解体作業は、2022年8月に開始し、11月に完了。その後、南側既設設備撤去に着手し、2023年3月に撤去完了。

測定箇所	γ線線量率 [mSv/h]	
⑦	48.9※1	54.2※2
⑧	50.5※3	
⑨	58.8※3	
⑩	50.2※3	
⑪	57.3※3	
⑫	75.2※3	
⑬	60.1※3	
⑭	66.8※3	
⑮	76.1※3	
⑯	73.8※3	
⑰	53.2※4

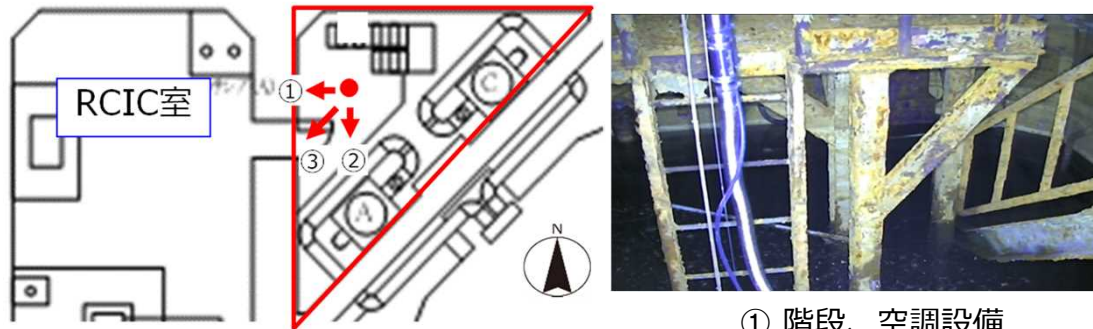
① 階段、空調設備

- RCIC室およびHPCI室へのアクセスの障害になるような機器の損傷がないことを確認。
- RCIC室扉およびHPCI室扉は閉状態であり、確認できた範囲では大きな損傷はないと推定。
- 中地下階近傍～地下1階までの線量測定を実施した結果、高い空間線量率を確認。
(北西：最大230mSv/h、南西：最大231mSv/h)

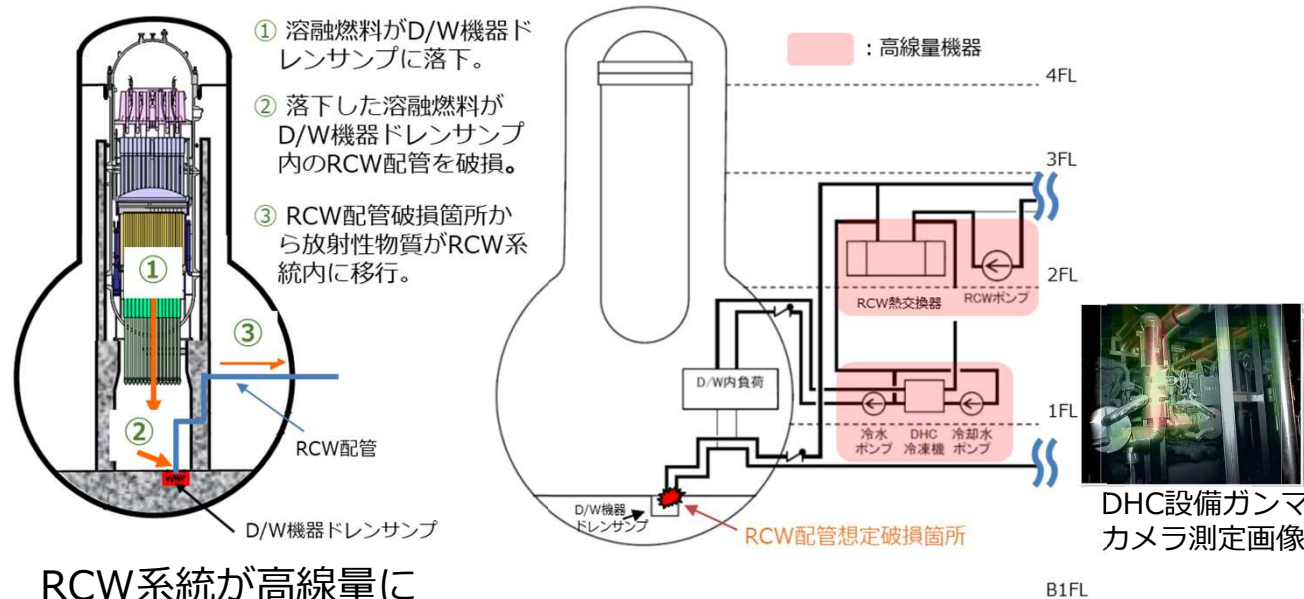
RCW系統が高線量に至った経緯（推定）

- 2022年度は抽出した系統のうち、1号機RCW系入口ヘッダ配管について、配管内の滞留ガスを確認。
（水素：約72%、酸素：約17.6%、Kr-85：約4Bq/cm³、硫化水素：約27.9ppm（2022年11月測定時）※）
- 入口ヘッダ配管へのガス流入、滞留の要因は、①事故時のガス流入、②RCW熱交換機内包水の放射線分解、③海水成分の影響であると推定。

No.	要因	ガス流入・滞留のタイミング	説明
①	事故時のガス流入	震災直後	・ 事故時、RCW系の破損箇所からPCV内に充満したガス(放射性物質含む)が系統内に入流。
②	RCW熱交換器内包水の放射線分解	震災～現在	・ 配管・熱交換器内の放射性物質を含んだ水が、放射線による分解により水素・酸素を発生。
③	海水成分の影響	震災～現在	・ 事故時にPCVに注入した海水の影響または熱交換器内海水配管の損傷の影響によりガス(硫化水素)が発生。

- 対象系統は、現場の線量等を踏まえ、継続的に調査及び作業計画を立案する。
- 調査、検討結果により、滞留ガスの確認ができる系統は、2023年度より実施していく予定。
 - ✓ 1号機RCW系（継続）、1号機S/C・CUW系、3号機S/C
- 調査等の実施にあたり線量低減などが必要となるものは2023年度～2024年度に線量低減作業等を進め、その結果を踏まえ、滞留ガス確認の作業計画を立案する。
 - ✓ 1号機IC（A）、3号機RHR（B）系、1～3号機CRD系（HCU）
