# 1号機PCV水位低下に向けたS/C内包水サンプリング作業 の実施について（S/C底部確認含む）

2023年11月30日

# 2号機 PCV内部調査・試験的取り出し作業の準備状況

**福島第一原子力発電所  
1号機及び2号機非常用ガス処理系（SGTS）配管  
スミア分析結果及び線量調査について**

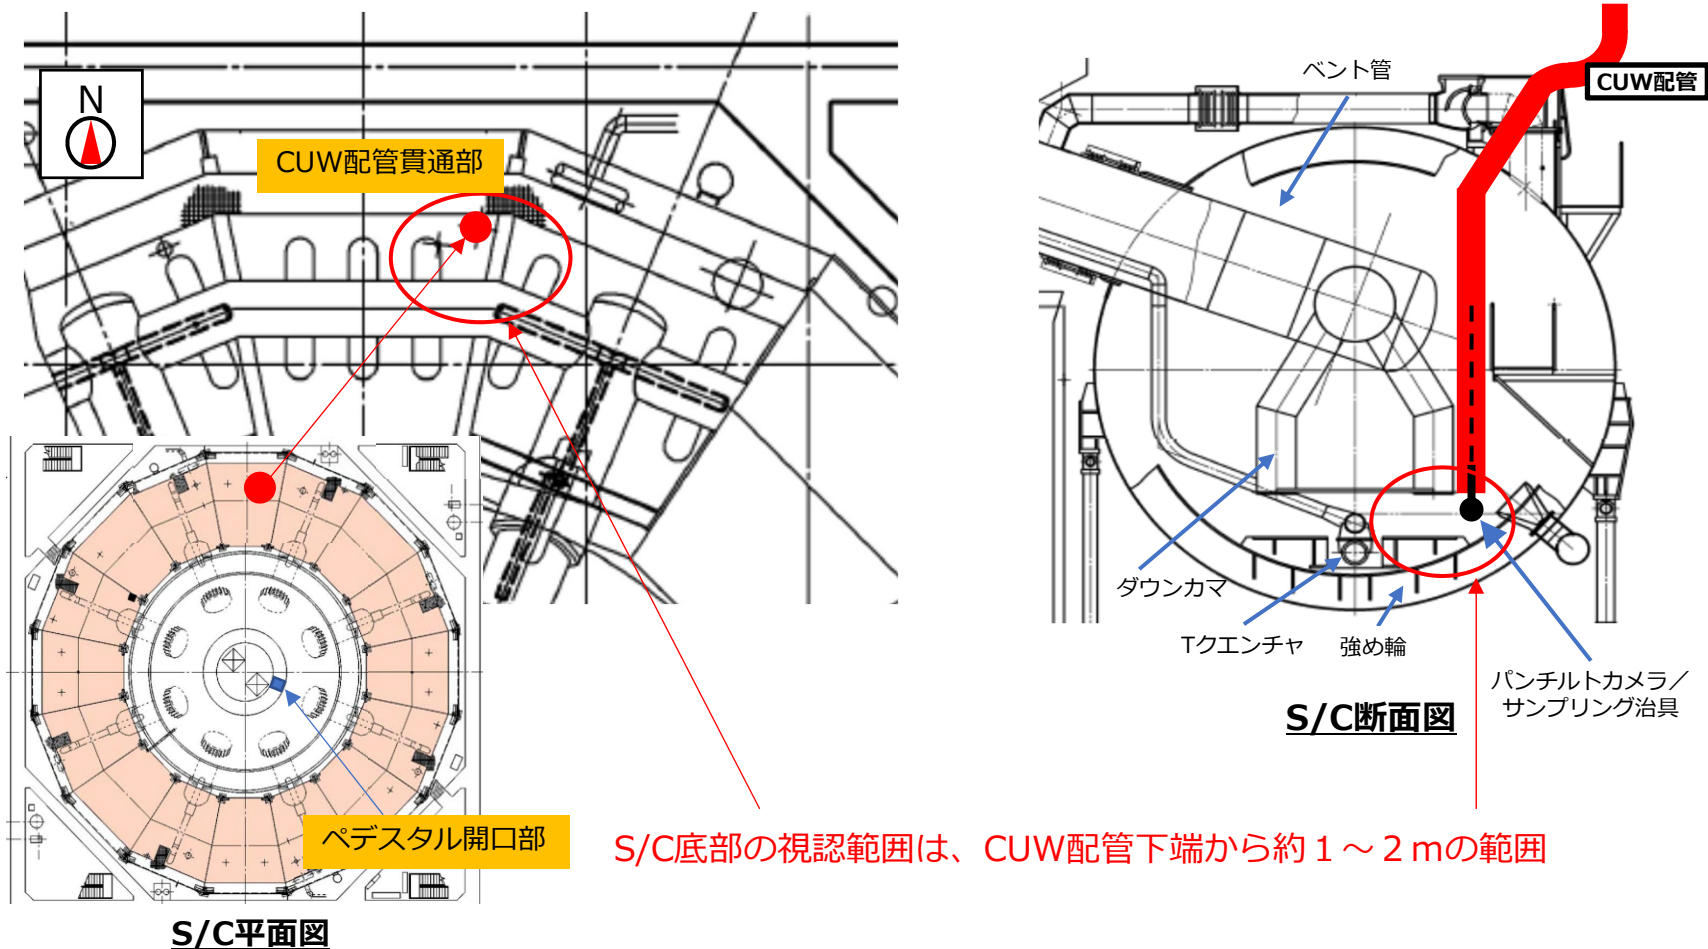
- S/C底部には茶褐色に見える堆積物が、表面を覆っていることを確認した。
- S/C底部の構造物（ダウンカメラなど）に異常は確認されなかった。
- S/C内構造物表面の塗装の剥離等は確認されなかった。

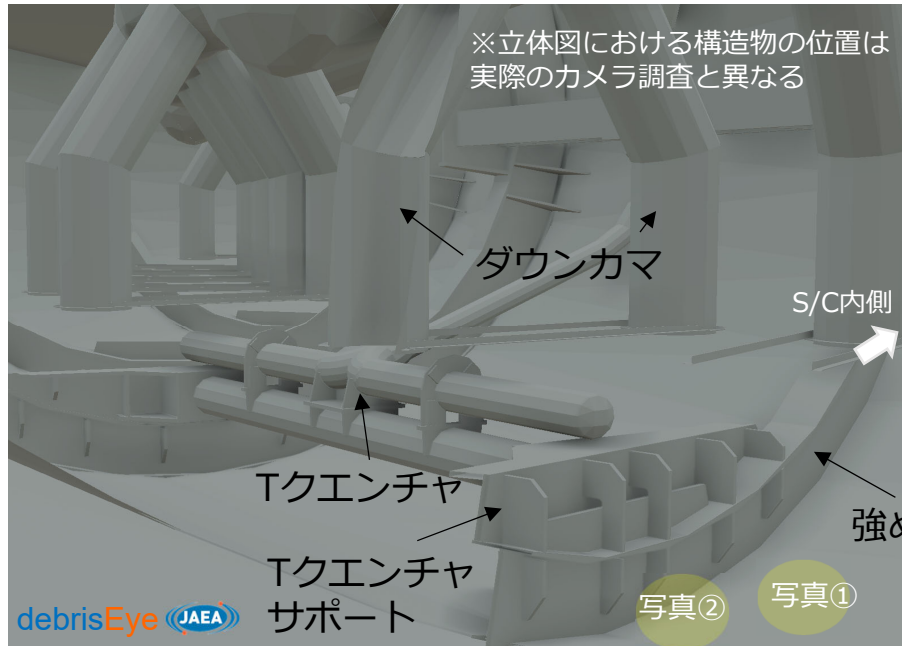
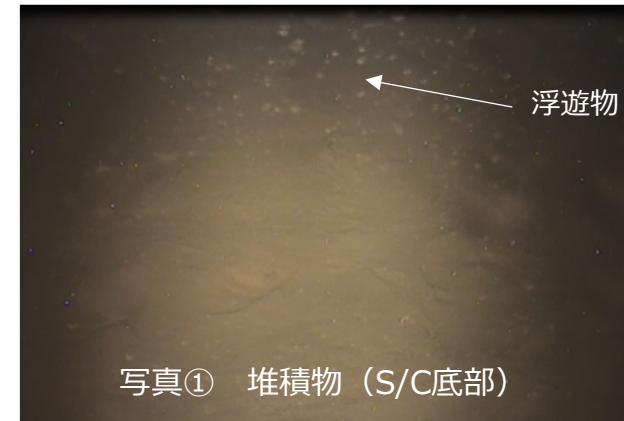
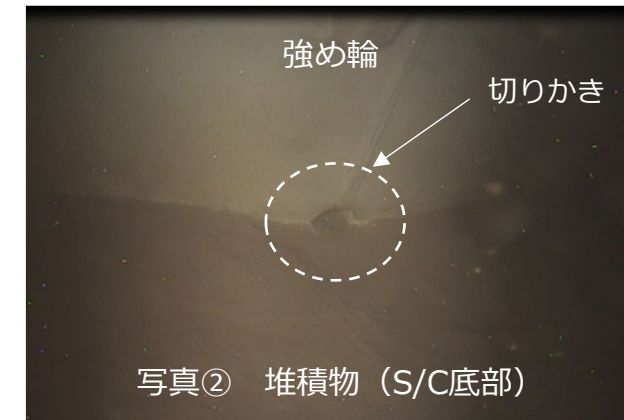
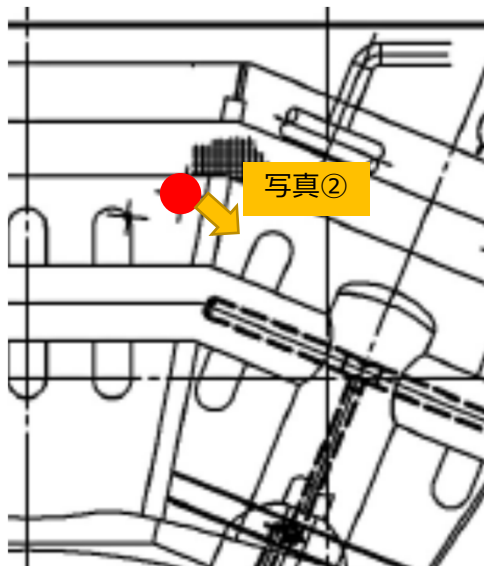
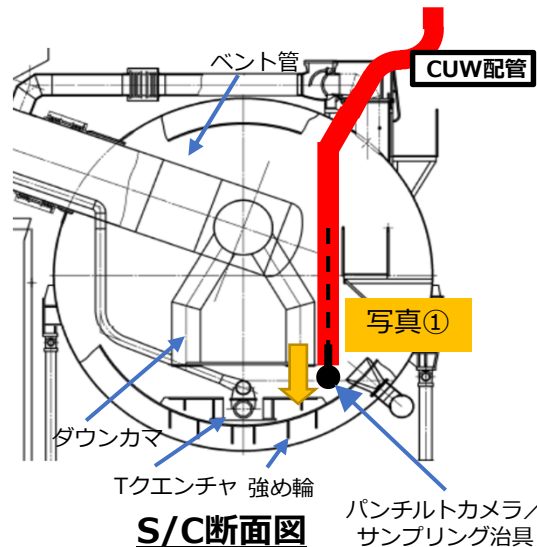
### 3. S/C底部の状況 (堆積物)

(補足) 写真中の浮遊物は調査した範囲全体で確認された

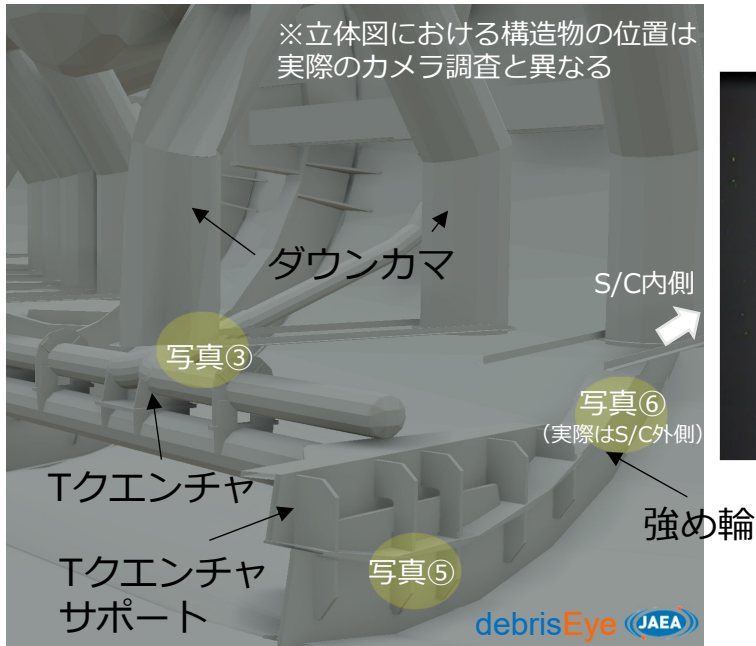
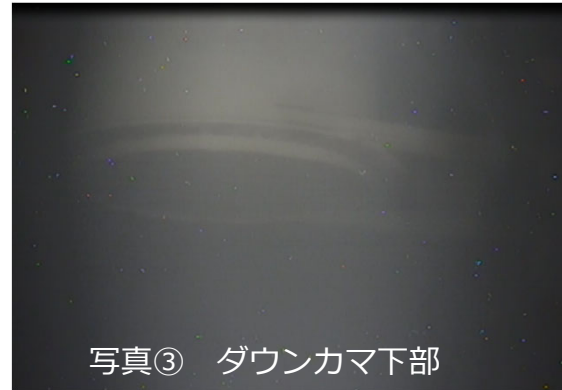
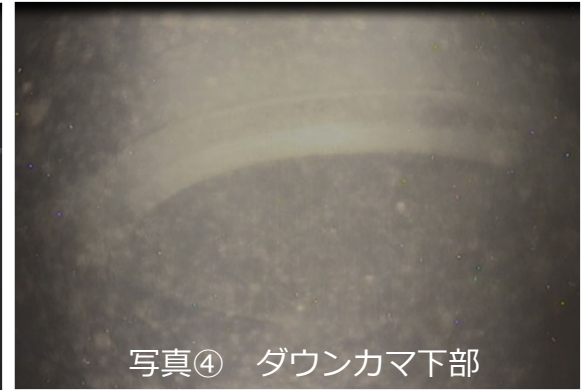
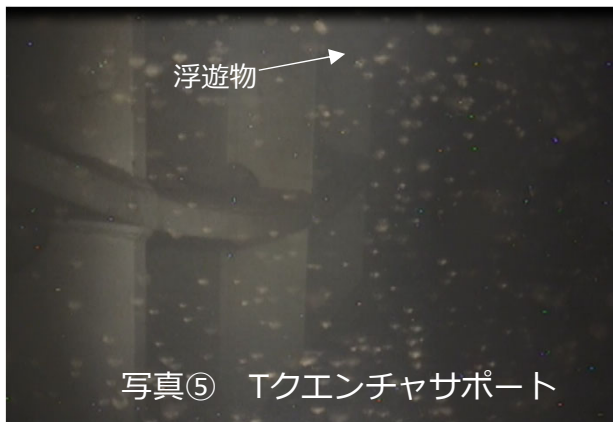
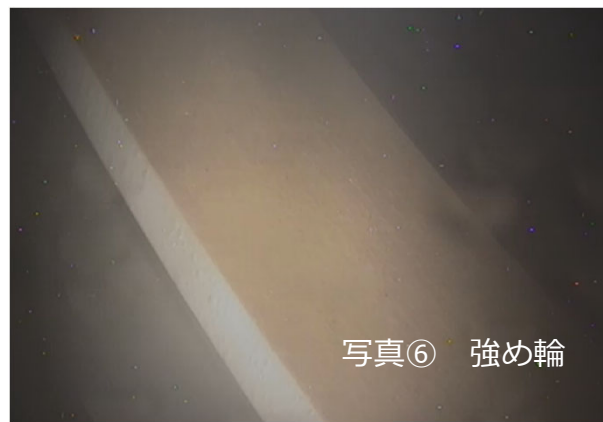
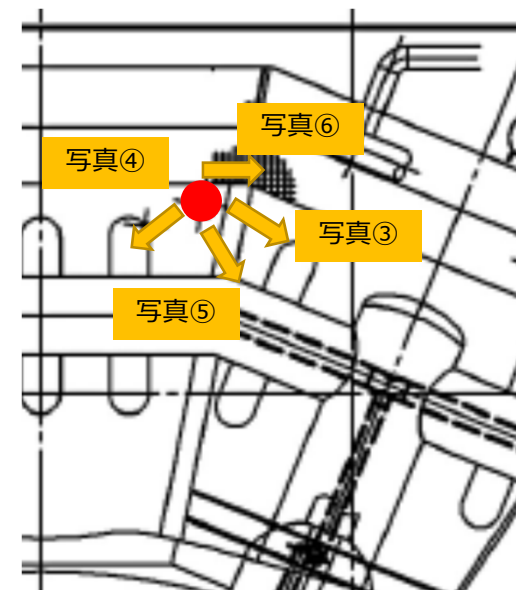
# 4. S/C底部の状況 (構造物)

(補足) 写真中の浮遊物は調査した範囲全体で確認された

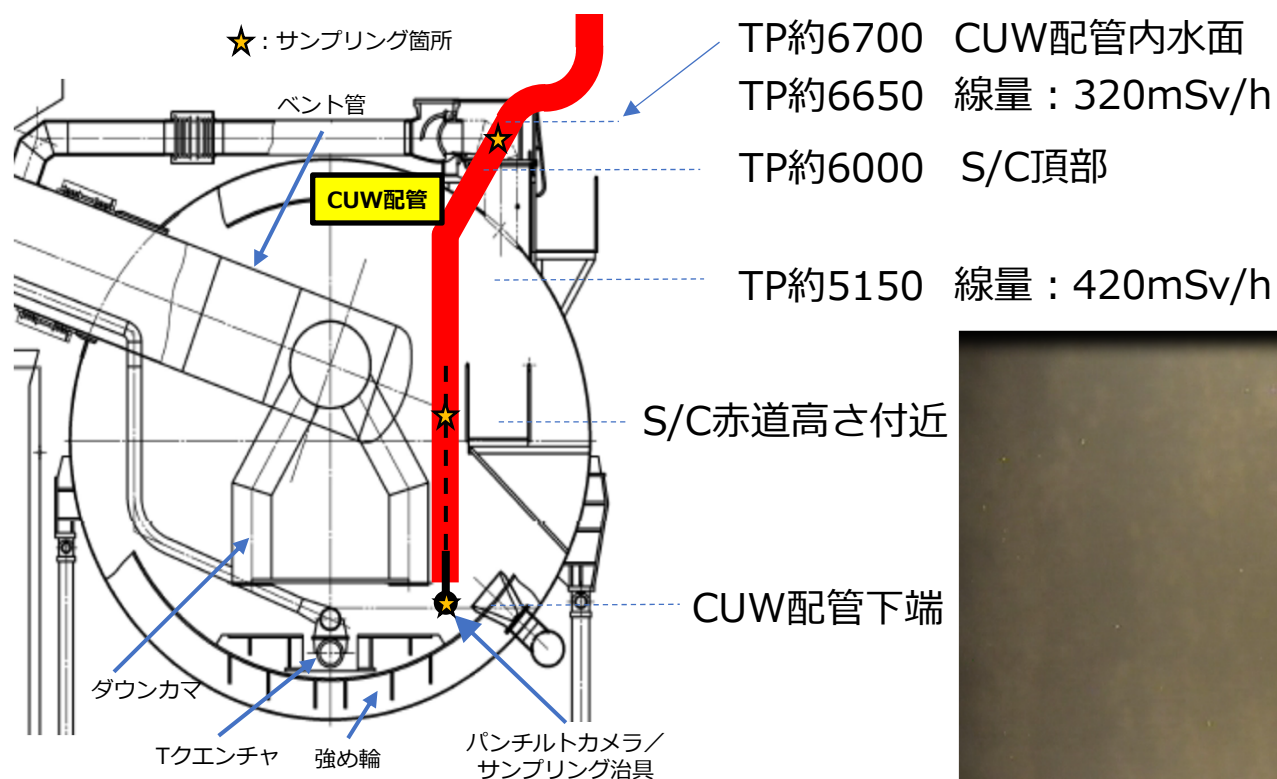
## 5. CUW配管内の状況

- CUW配管内の目視確認の結果、今後、設置を検討している設備（水位計、取水設備）に影響が出るような異常は確認されなかった。
- サンプルングについて、上中下の3カ所について採取。
- 線量測定(参考)について、水中線量計の故障により、上部の測定のみとなった。

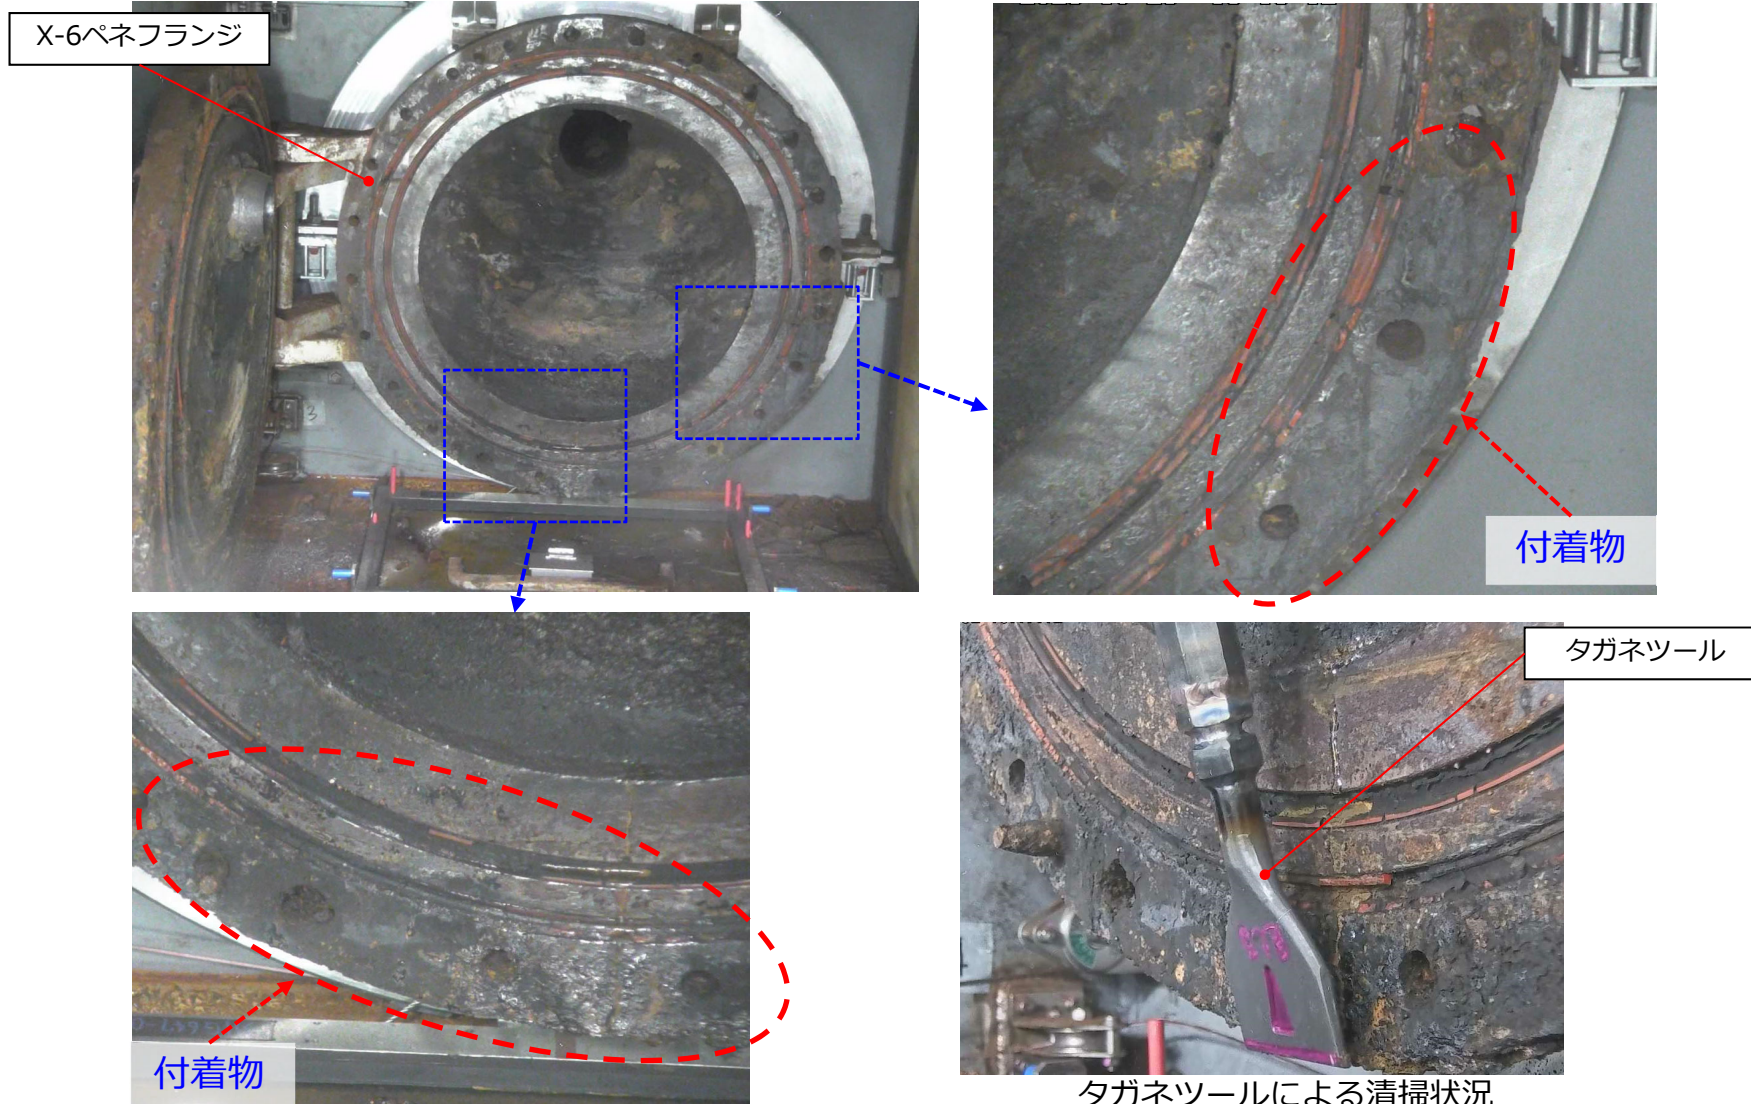
タガネツールによる清掃状況

- ハッチ開放後、堆積物除去作業に向けてX-6ペネフランジ面の清掃など装置設置の準備を開始
- レーザ清掃、バフ清掃等を実施したが、フランジ面の付着物(一部)が除去しきれないことから、タガネツールを使用し清掃を実施

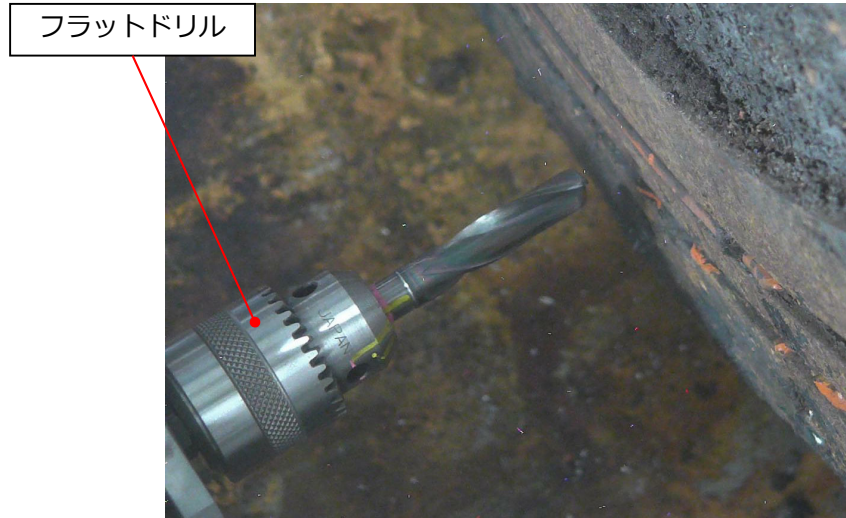
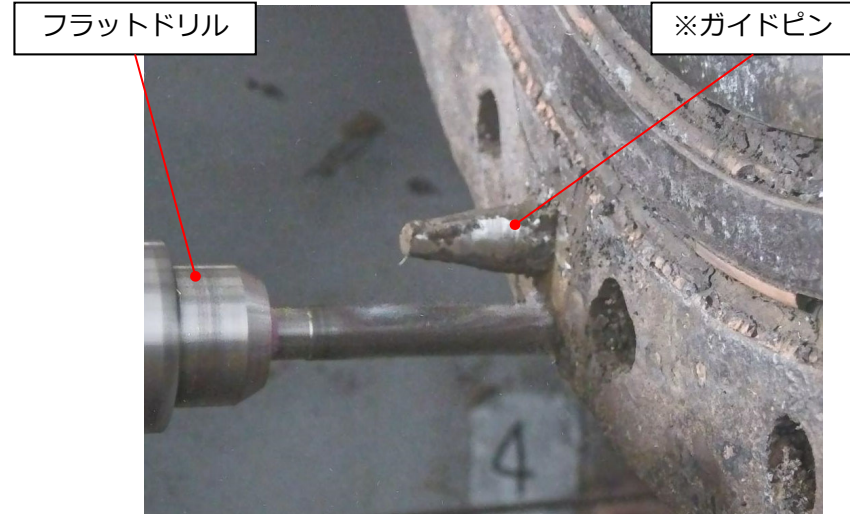
フランジ清掃状況 (フラットドリル)

- タガネツールを使用しても、フランジ面の付着物(一部)が除去しきれないため、フラットドリルによる切削、カップホイールによる研磨を実施し、フランジ面の清掃を実施

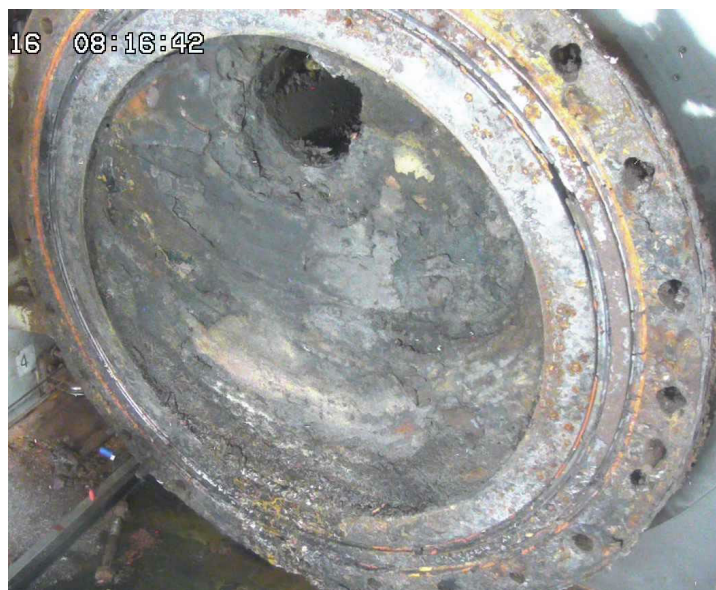
フランジ清掃前

- X-6ペネフランジ面清掃及びフランジ表面の付着物除去後のレーザ計測によりフランジ面の状況確認を行い、次工程への移行が可能であることを確認
- フランジ面の一部があばた状になっているが、堆積物除去装置やX-6ペネ接続構造を接続する際はフランジ面シール部の加圧やグリス等の塗布でシール確保が可能と判断

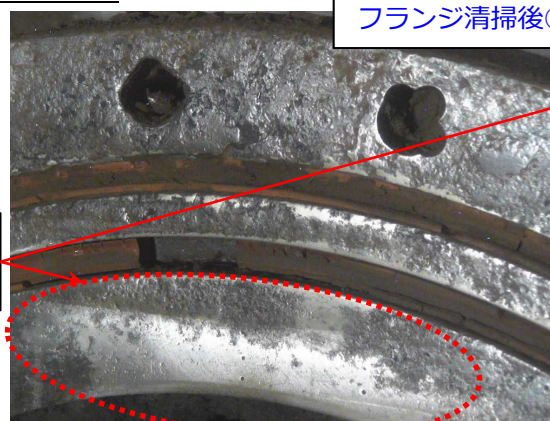
フランジ清掃後①

フランジ面の一部があばた状になっていることを確認

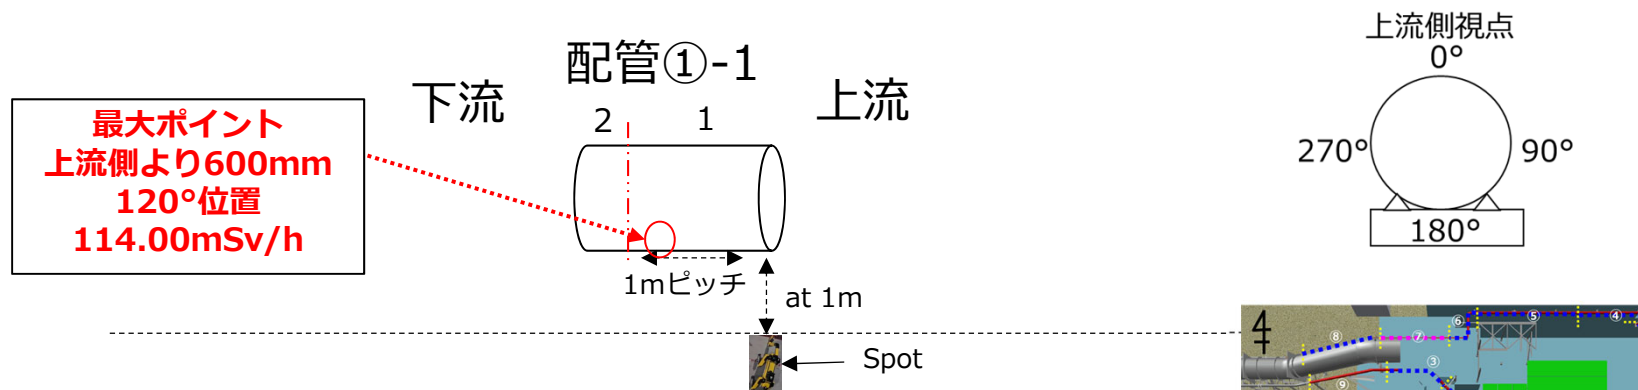
# 配管線量測定結果（配管①-1）

- 2号機SGTS配管表面の線量測定を実施したところ、最大値は約114mSv/hという結果であった。

最大ポイント  
上流側より600mm  
120°位置  
114.00mSv/h

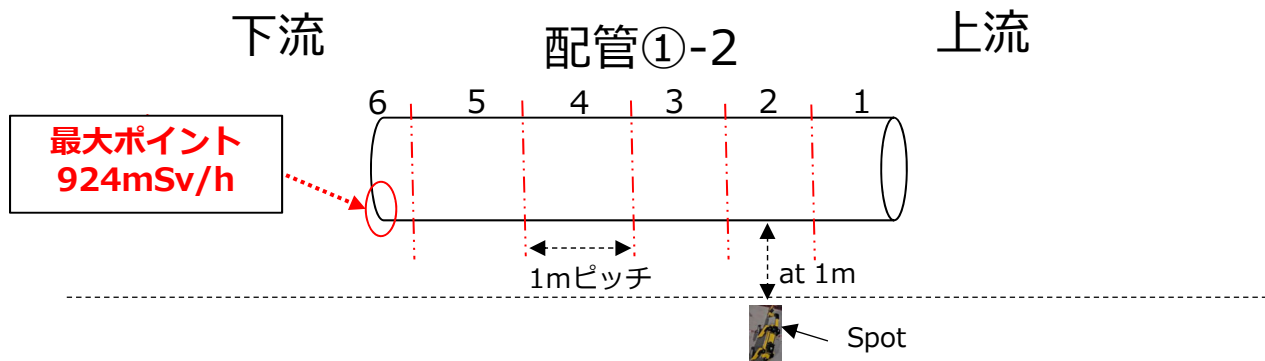
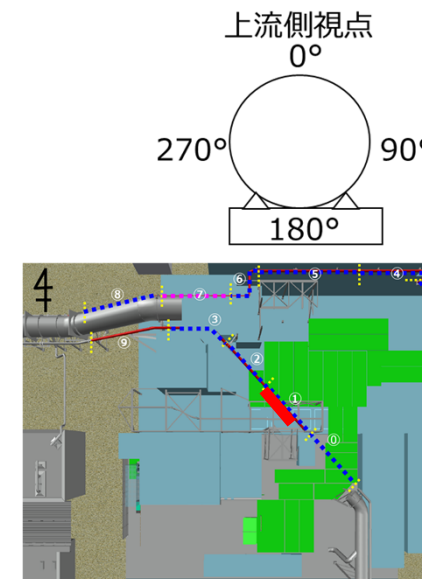
# 配管線量測定結果（配管①-2）

- 2号機SGTS配管表面の線量測定を実施したところ、最大値は約924mSv/hという結果であった。

測定位置	0°	90°	180°	270°
側面最大ポイント				
上流側より3950mm	296.00	236.00	800.00	325.00

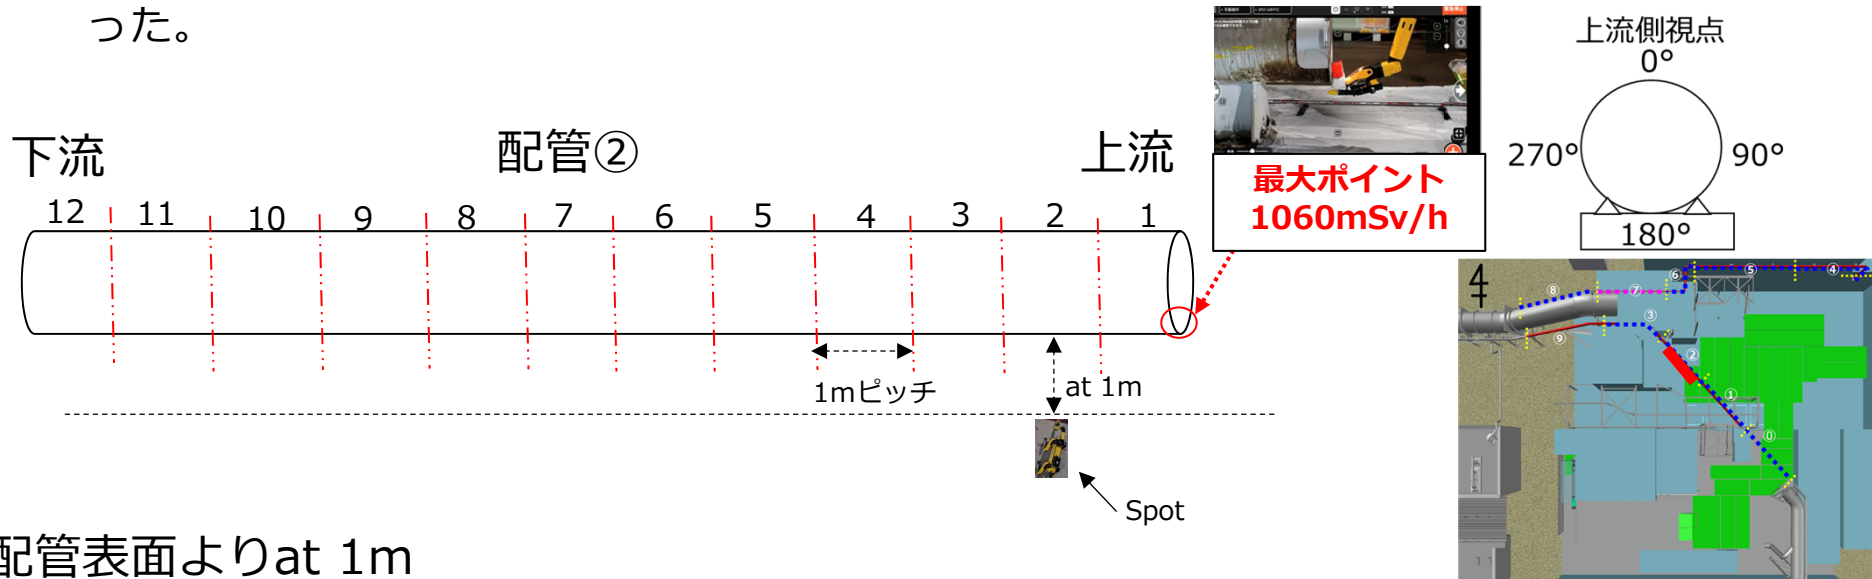
# 配管線量測定結果（配管②）

- 2号機SGTS配管表面の線量測定を実施したところ、最大値は約1060mSv/hという結果であった。

測定位置	0°	90°	180°	270°
側面最大ポイント				
上流側より5100mm	285.00	477.00	344.00	358.00

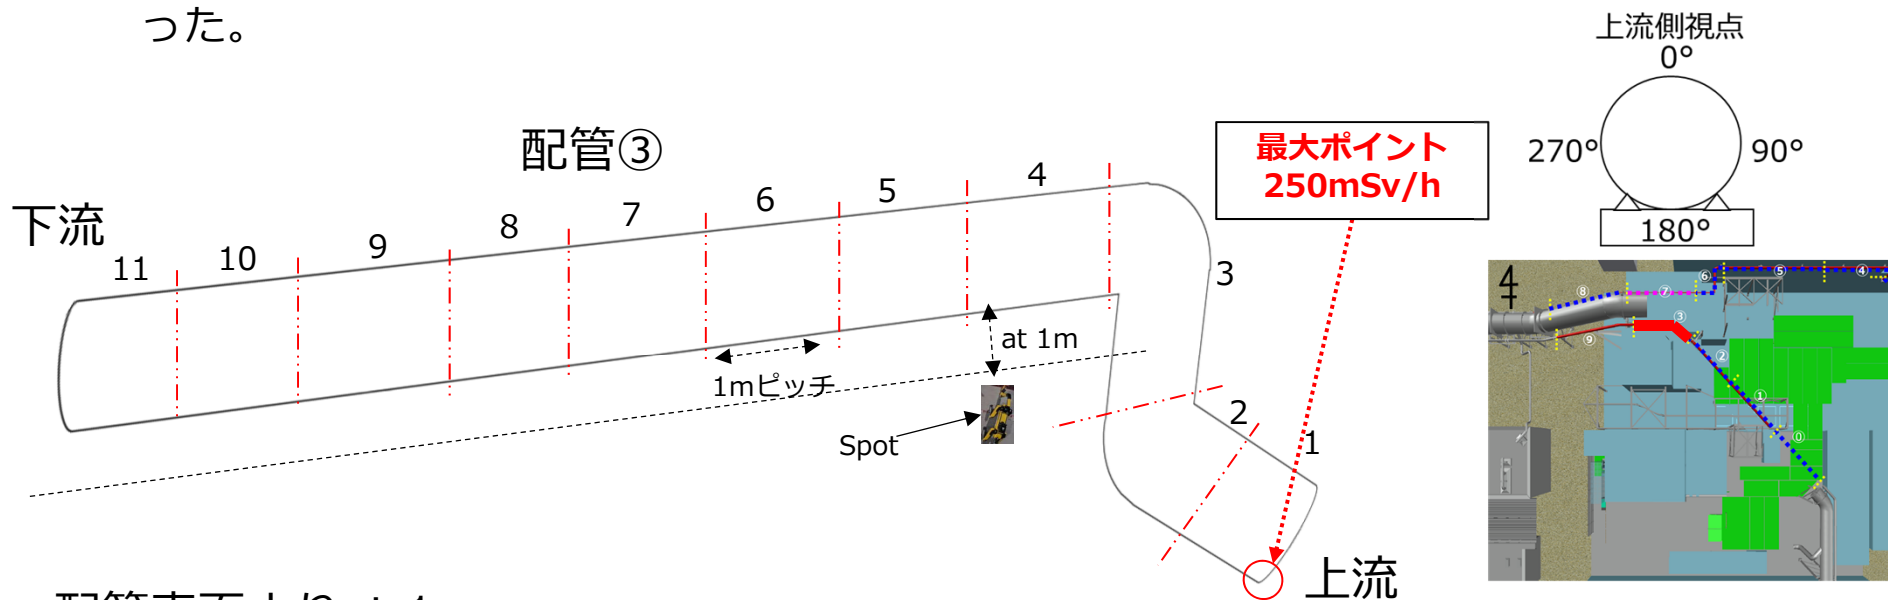
# 配管線量測定結果（配管③）

- 2号機SGTS配管表面の線量測定を実施したところ、最大値は約250mSv/hという結果であった。

測定位置	0°	90°	180°	270°
側面最大ポイント				
上流側より800mm	138.00	149.00	208.00	178.00

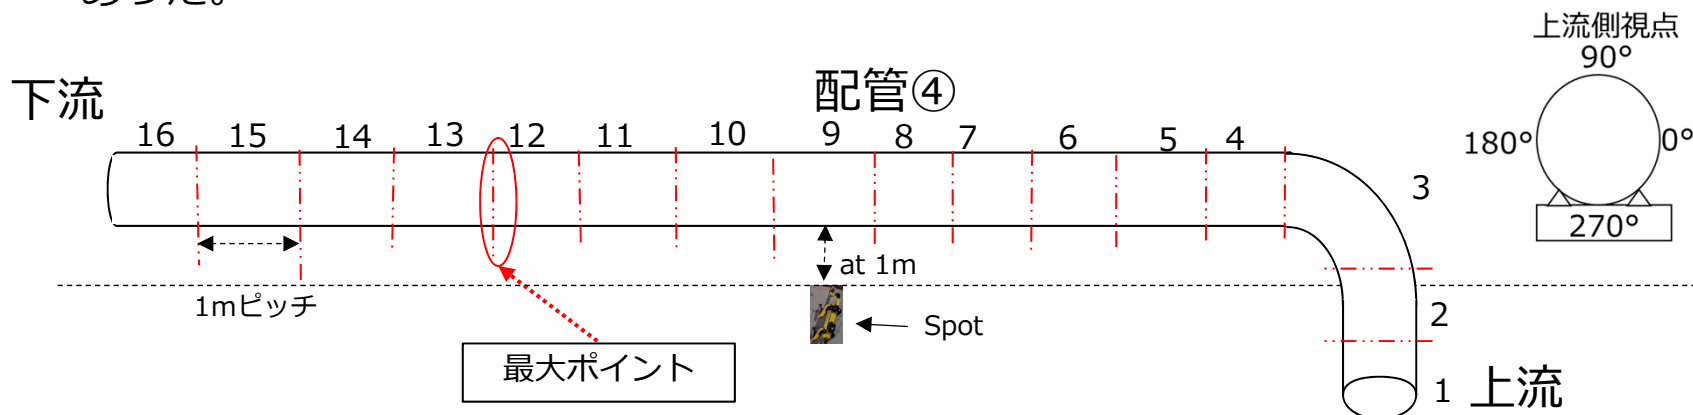
# 配管線量測定結果（配管④）

- 1号機SGTS配管表面の線量測定を実施したところ、最大値は約32.30mSv/hという結果であった。

測定位置	0°	90°	180°	270°
最大ポイント				
上流側より12000mm	11.10	32.30	18.60	12.80

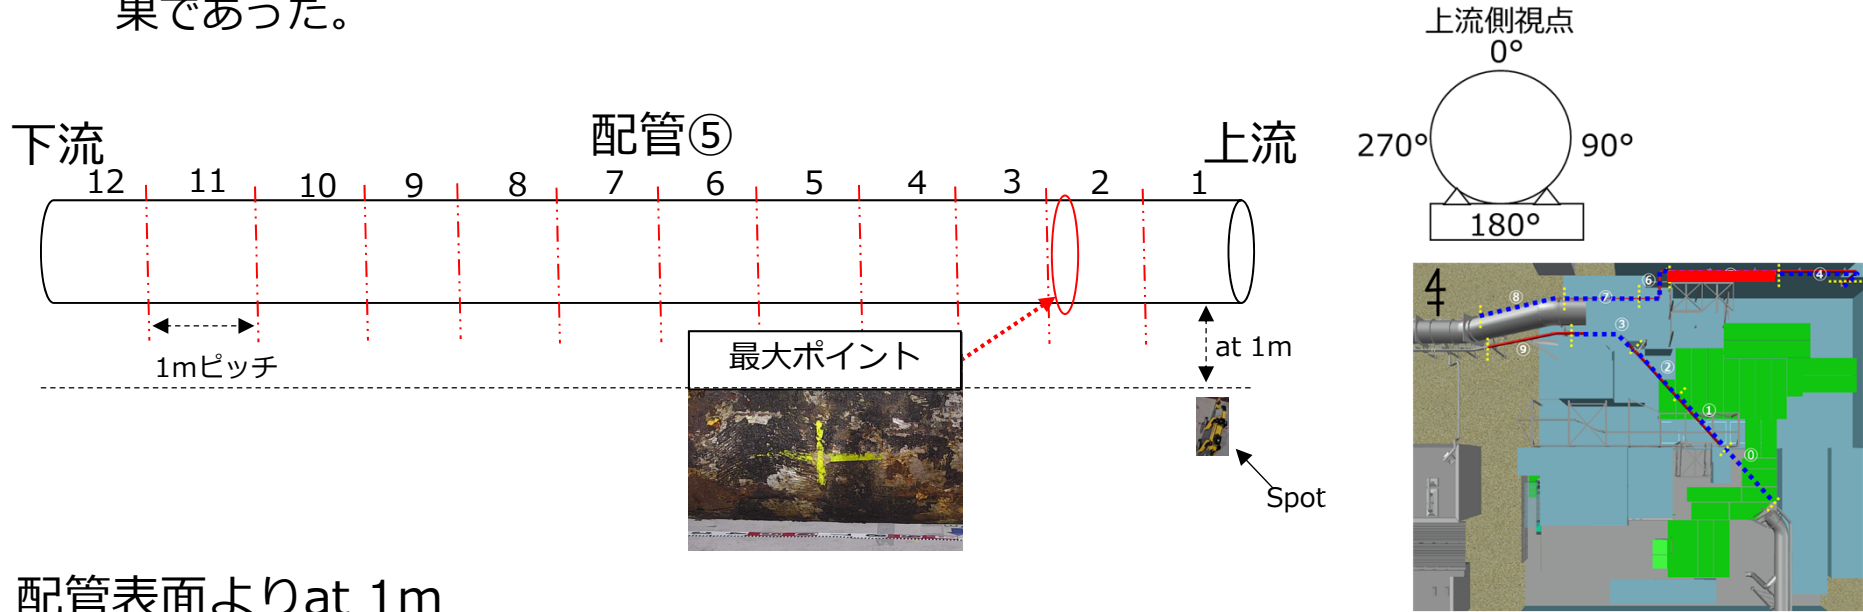
# 配管線量測定結果（配管⑤）

- 1号機SGTS配管表面の線量測定を実施したところ、最大値は約22.00mSv/hという結果であった。

測定位置	0°	90°	180°	270°
最大ポイント				
上流側より2000mm	12.50	14.30	22.00	18.70

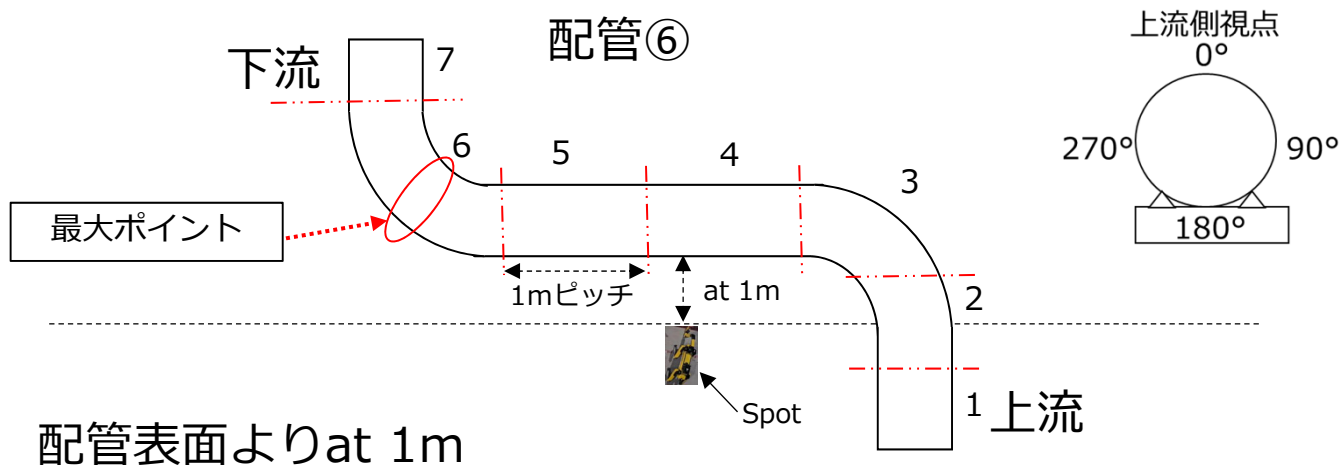
# 配管線量測定結果（配管⑥）

- 1号機SGTS配管表面の線量測定を実施したところ、最大値は約27.10mSv/hという結果であった。

測定位置	0°	90°	180°	270°
最大ポイント				
上流側より6900mm	6.36	27.10	21.50	14.90

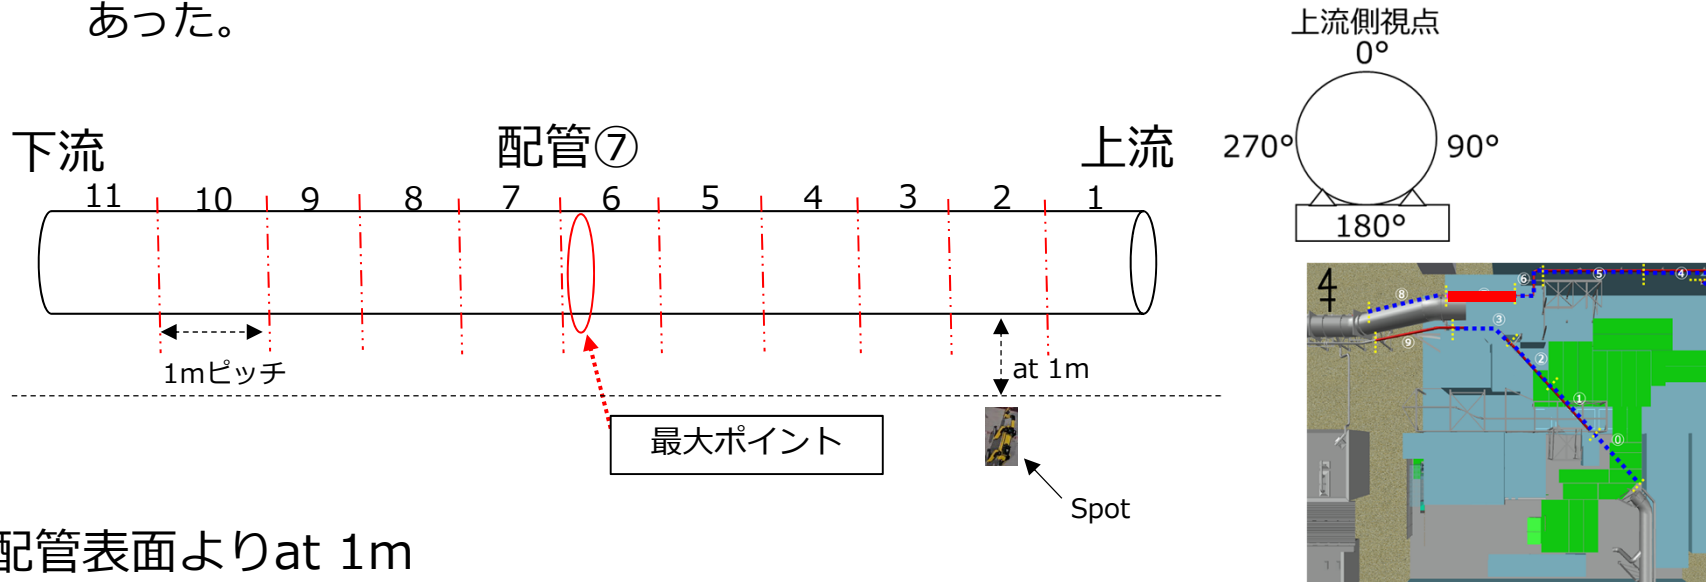
# 配管線量測定結果（配管⑦）

- 1号機SGTS配管表面の線量測定を実施したところ、最大値は約17.90mSv/hという結果であった。

測定位置	0°	90°	180°	270°
最大ポイント				
上流側より5900mm	17.90	11.90	17.90	14.20

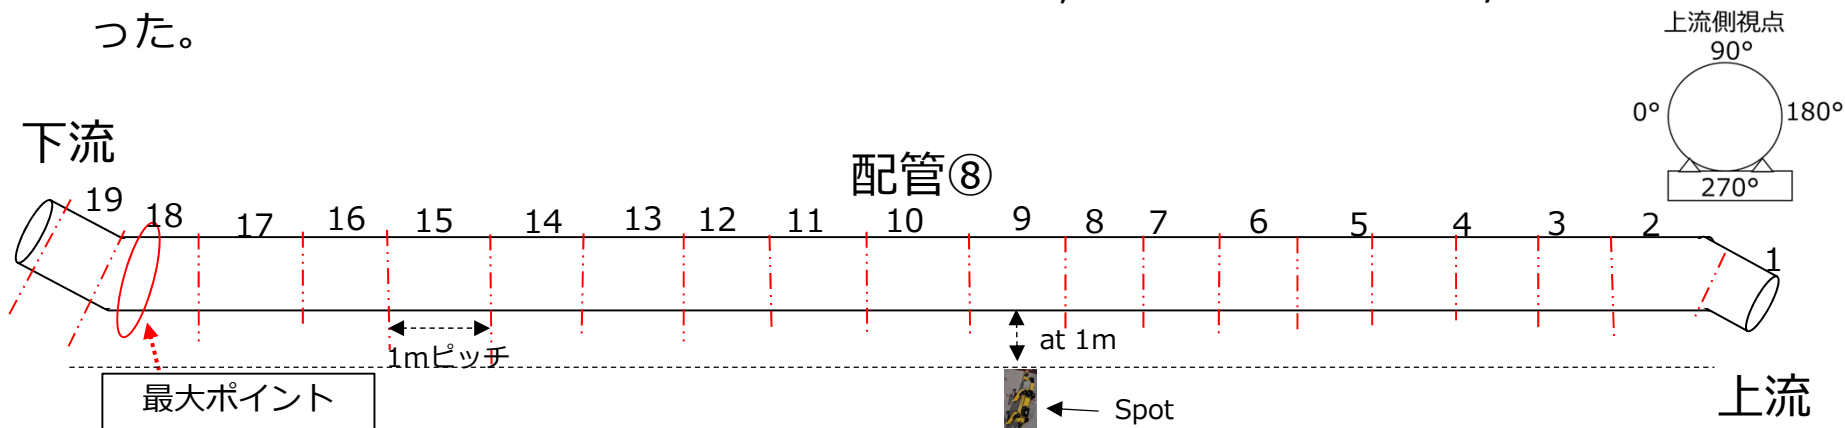
# 配管線量測定結果（配管⑧）

- 1号機SGTS配管表面の線量測定を実施したところ、最大値は約131mSv/hという結果であった。

測定位置	0°	90°	180°	270°
最大ポイント				
上流側より17300mm	56.00	68.80	131.00	87.70
