燃料デブリ取り出し準備 スケジュール

1号機 PCV内部調査（気中部調査）について

2号機 PCV内部調査・試験的取り出し作業の準備状況

2024年1月25日

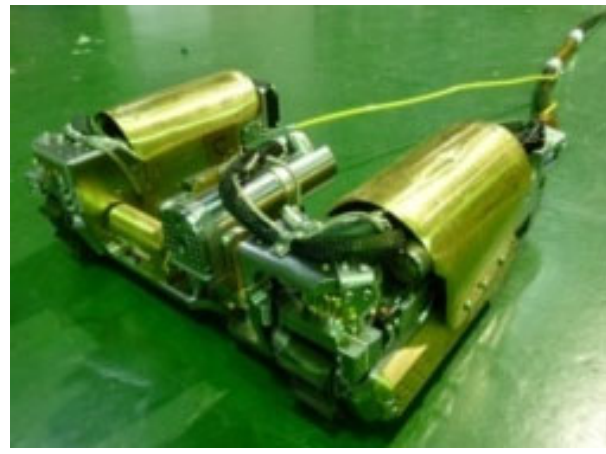
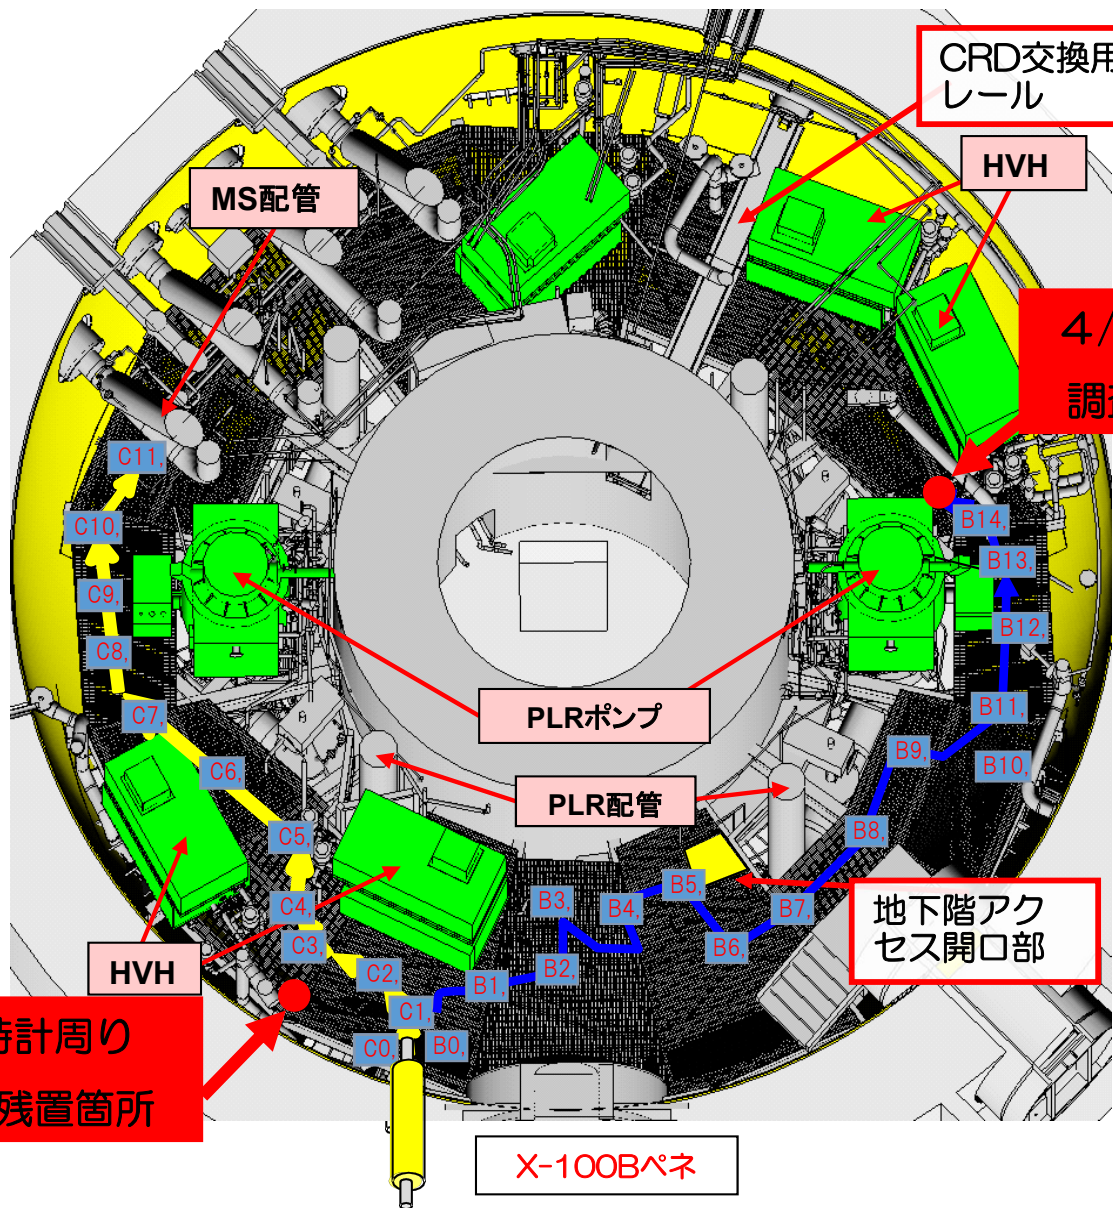
- 2015年4月に実施したペデスタル外側_1階グレーチング上調査 (B 1 調査) において2台の調査装置を残置している

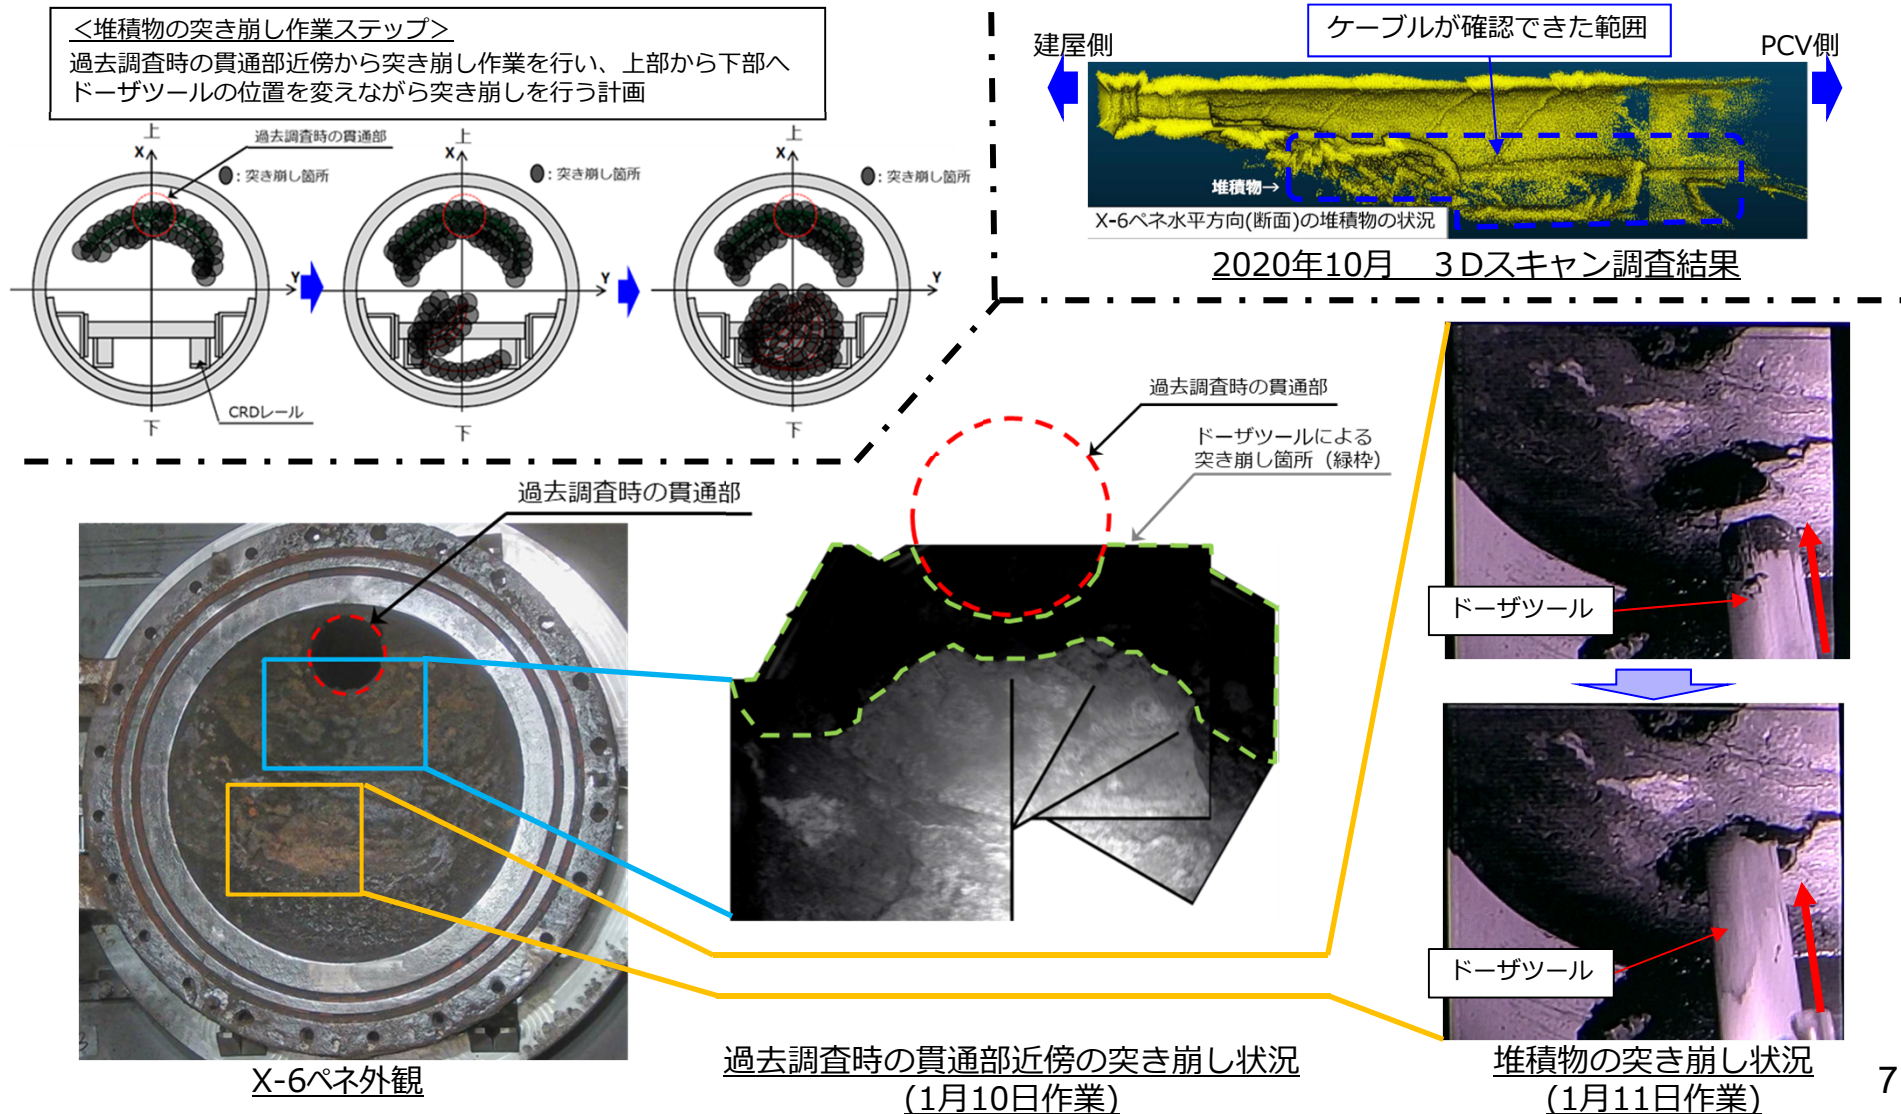
- X-6ペネ内堆積物除去作業を開始し、ドーザツールによる堆積物の突き崩しを実施
- 過去調査時の貫通部近傍から突き崩し作業を行い、上部はドーザツールで抵抗なく押し込めている状況、下部は上部よりも抵抗があるものの、ドーザツールで押し込めている状況

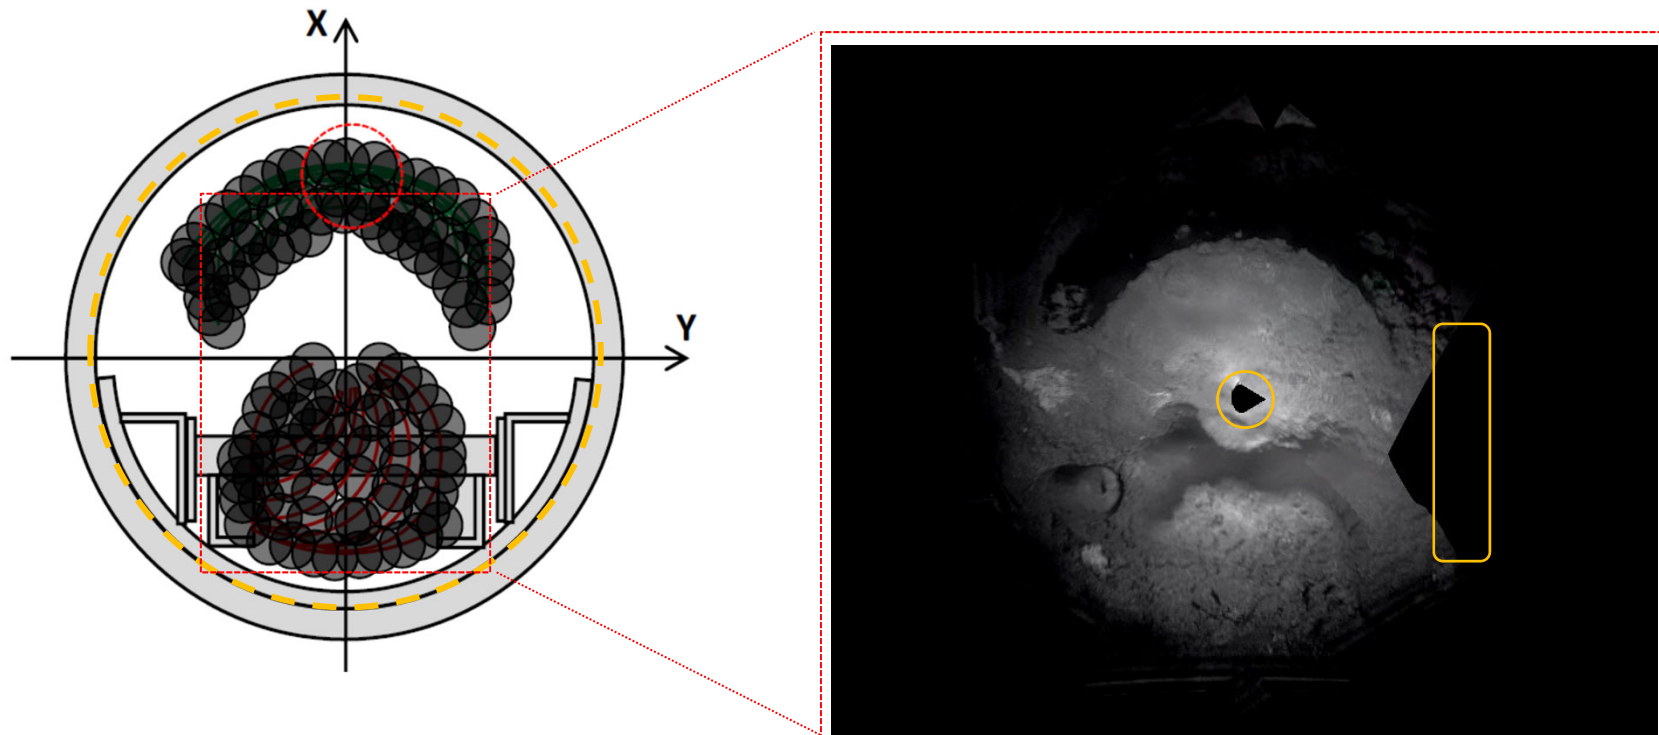
堆積物の突き崩し状況
(1月12日作業)

- ペネ下部の抵抗を確認していた箇所も、問題なく押し込めている状況
- 堆積物突き崩し作業ステップ範囲について、事前のモックアップと同様に問題なくドーザツールによる突き崩し作業が完了
- 堆積物の性状としては、X-6ペネ中心部付近から底部にかけてドーザツールを押し込んだ際に抵抗を確認した箇所もあったが、最終的には押し込めている状況

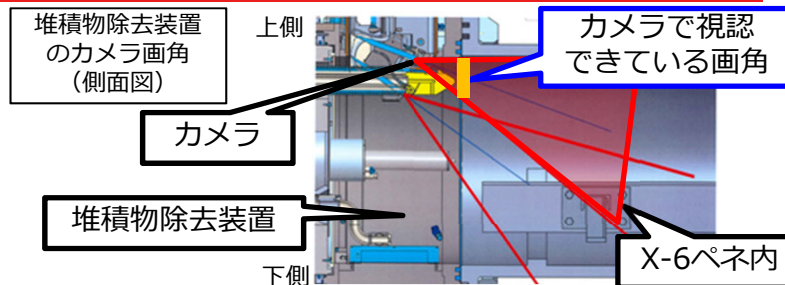
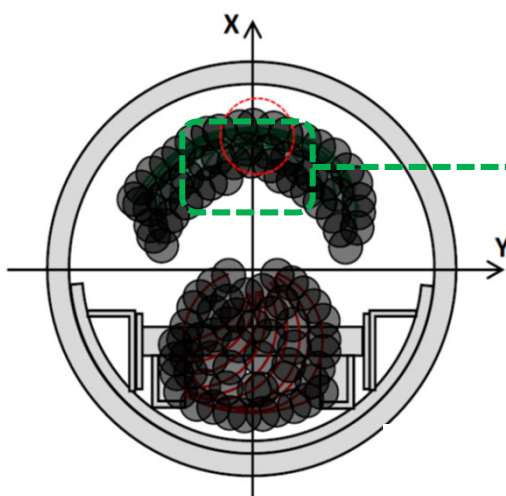
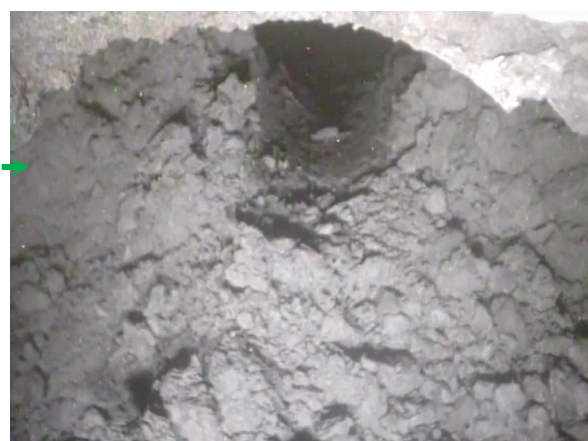
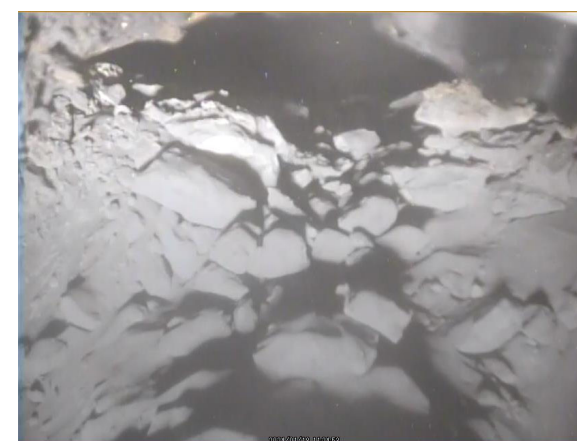
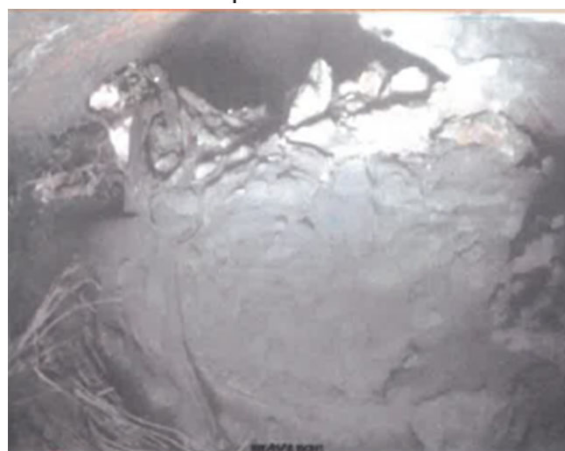
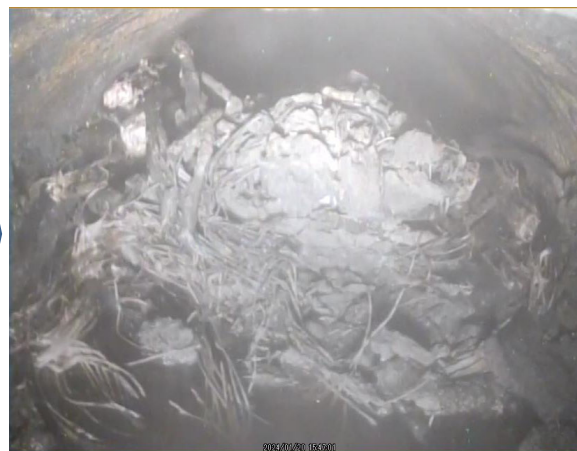
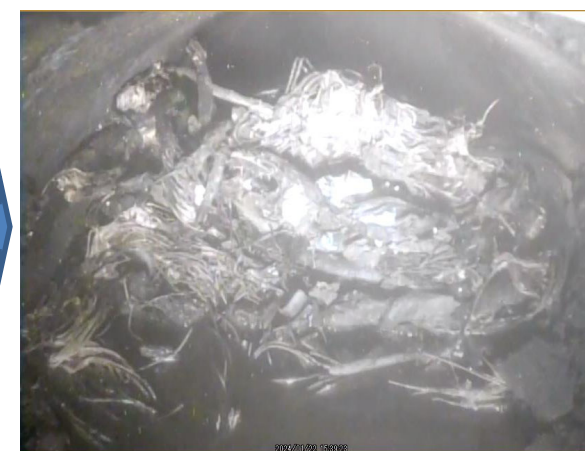
- ドーザツールによる突き崩し作業に続き、低圧水噴射による堆積物除去作業を実施
- 事前のモックアップと比較し堆積物の除去に時間を要しているが、徐々に堆積物が除去できてきており、ケーブル類が確認されてきた。また、ペネ下部に泥状の堆積物が残っている状況

- 事前のモックアップと比較し堆積物の除去に時間を要しているが、徐々に堆積物が除去できてきており、ケーブル類が確認されてきた。今後、2月以降、残った堆積物とケーブル類について、高圧水／AWJによる除去を実施していく。
- 低圧水による除去作業結果及び今後の高圧水／AWJによる作業の不確実性に加え、試験的取り出しに向けて、ロボットアームについては、モックアップ試験からアクセスルート構築に時間を要すること、また、事故炉の格納容器内で初めて使用するための信頼性を確認するべく今後も予定されている試験があること等を踏まえ、燃料デブリの性状把握のための燃料デブリの採取を早期・確実に行うべく、まず過去の内部調査で使用実績があり、堆積物が完全に除去しきれていなくても投入可能なテレスコ式の装置を活用し、燃料デブリの採取を行う。その後、ロボットアームによる内部調査及び燃料デブリの採取も行うべく、本試験的取り出しにおける取組を継続。
- ロボットアームによるアクセスルート構築作業に先立ち、テレスコ式の装置でPCV内の堆積物除去後の状態を確認することで、ロボットアーム作業の確実性が向上できると考えている。
- 試験的取り出しの着手時期としては、遅くとも2024年10月頃を見込む。
- 今後も堆積物除去作業、試験的取り出し作業について、安全確保を最優先に着実に作業を進めていく。

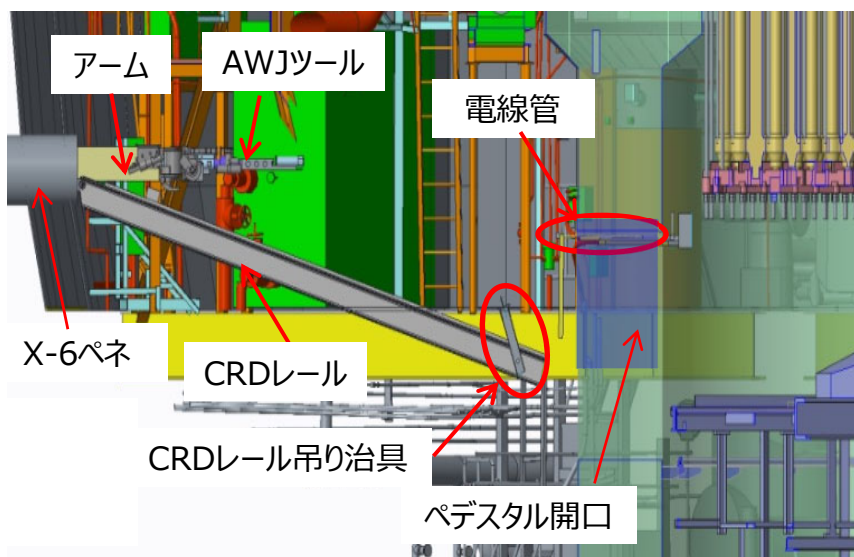
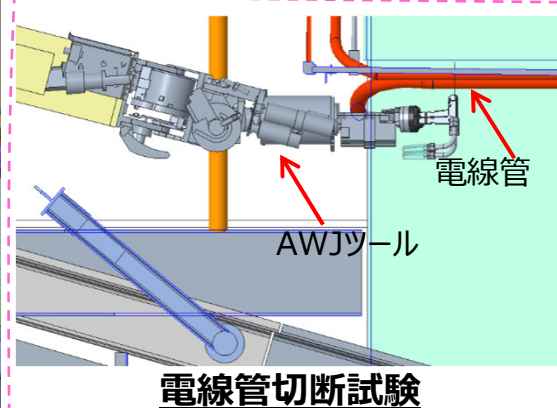
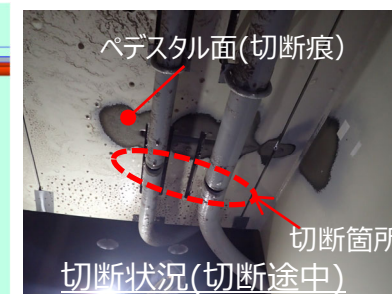
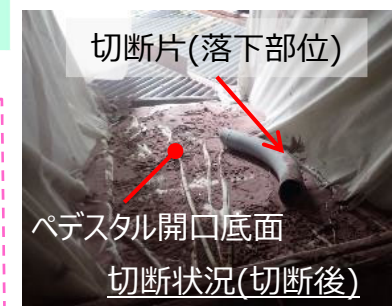
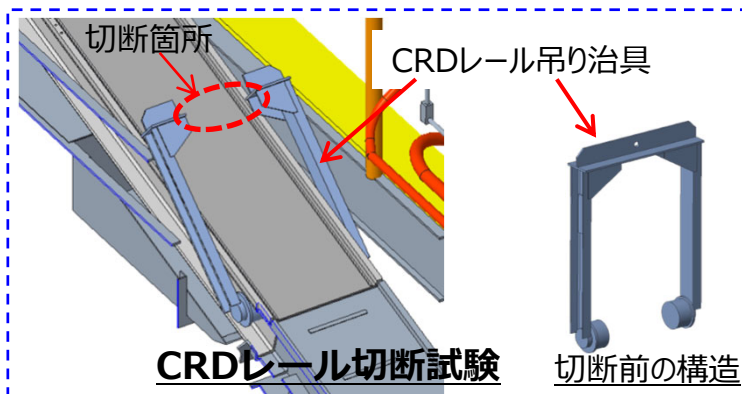
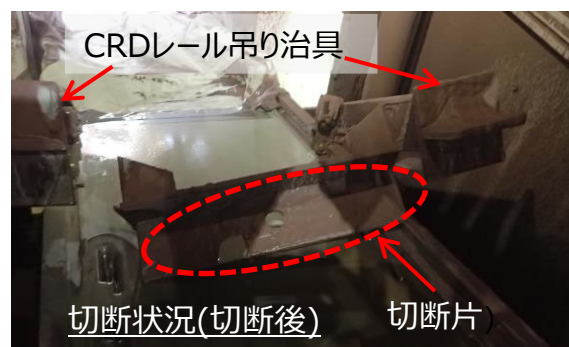
- AWJツールをアームに搭載し、アーム通過の障害物となるCRDレール吊り治具、ペDESTAL開口部の電線管の切断試験を実施
- アーム先端に搭載したカメラによる視認にてCRDレール吊り治具、電線管とも、計画通り切断できることを確認
- なお、CRDレール同様AWJノズルの角度、位置調整等に時間がかかり、ロボットアーム挿入後のアクセスルート構築に時間を要することが試験にて確認できたため、作業効率化（作業時間短縮）についても継続検討中
