# 1号機 PCV内部調査（気中部調査）について

2024年3月28日

東京電力ホールディングス株式会社

# 2号機 PCV内部調査・試験的取り出し作業の準備状況

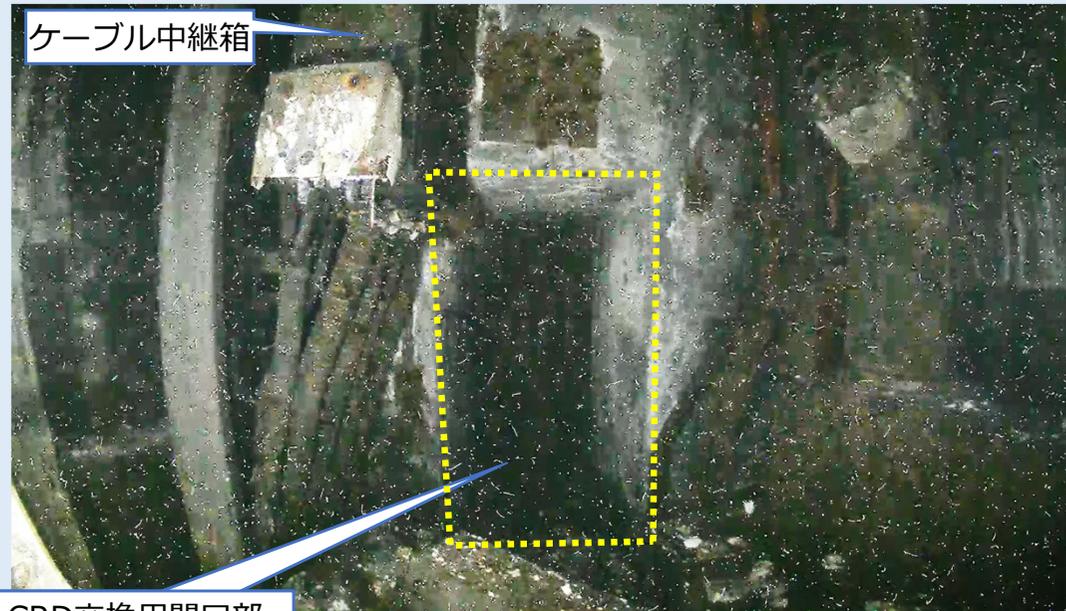
■ 写真①：ペデスタル外から見たCRD交換用開口の様子。開口部前には落下物があるものの、ペデスタル壁に大きな損傷はない。既設構造物は経年劣化と考えられる変色があるが、概ね形を保っている

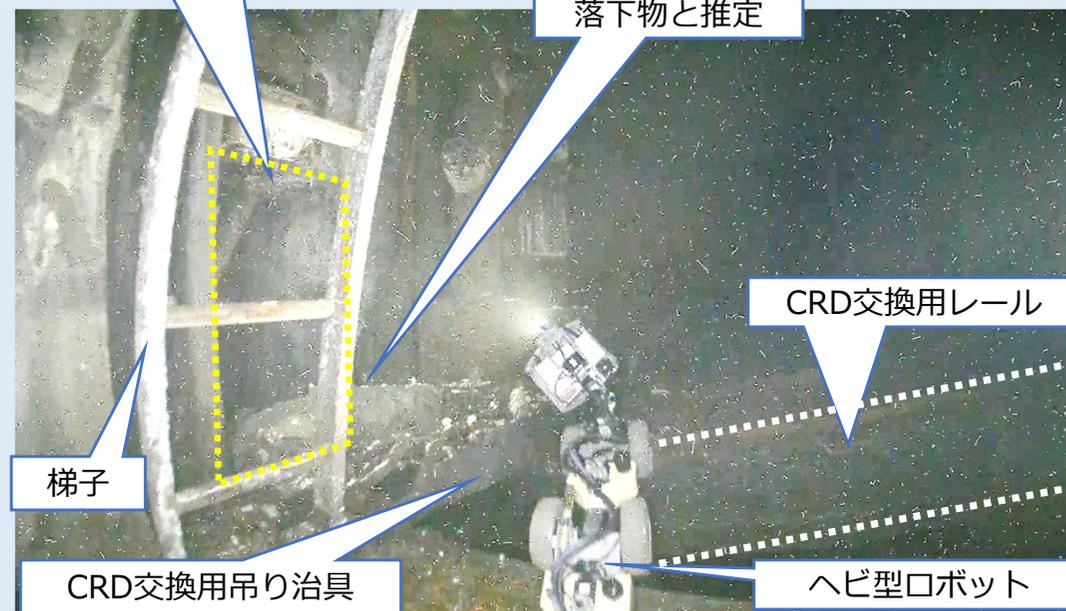
■ 写真②：CRD交換用開口部前のヘビ型ロボットを俯瞰した写真。2月28日の調査でCRD交換用レール周辺に、目立った障害物が確認されなかったため、計画通りヘビ型ロボットにてCRD交換用レールから無線中継を実施

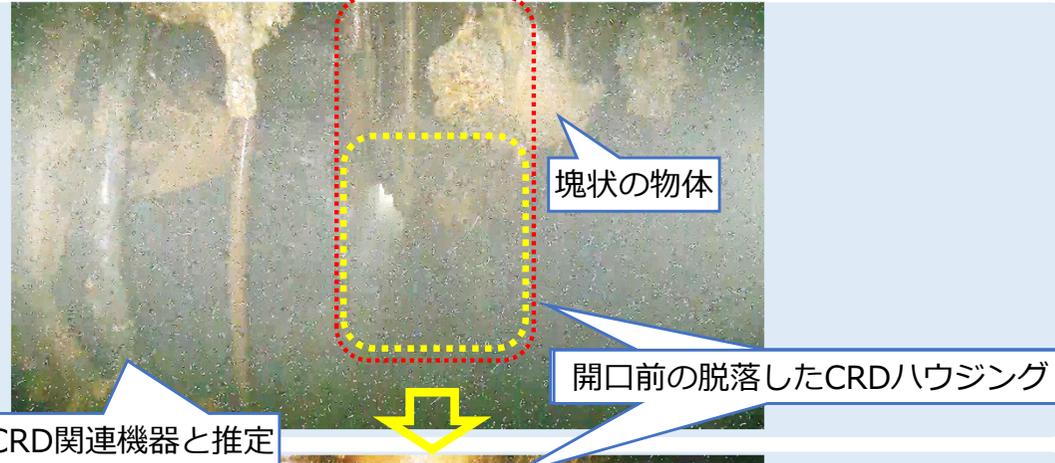
- 写真①：CRD交換用開口部付近をペデスタル内から撮影した写真。赤点線部が開口部を塞いでいる脱落したCRDハウジングである。

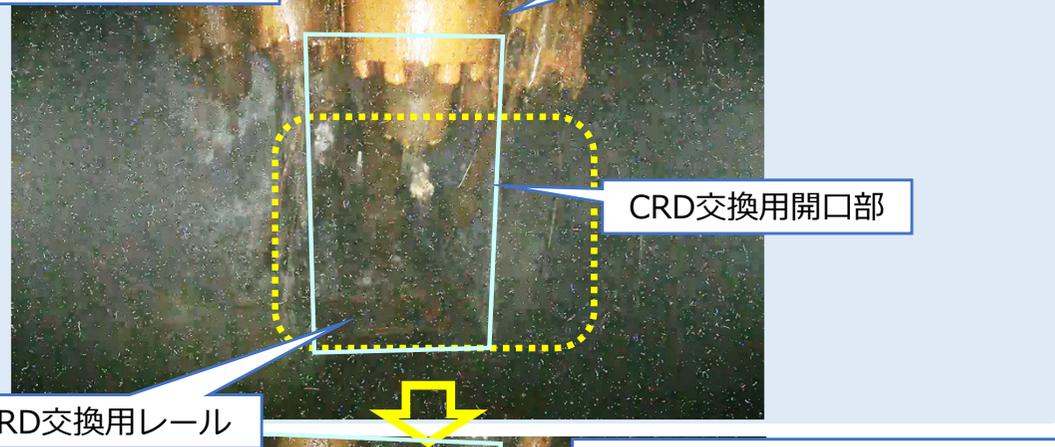
- 写真②：写真①の黄色点線枠の写真。脱落したCRDハウジングは1つではなく、複数のCRD関連機器がまとまって脱落している。

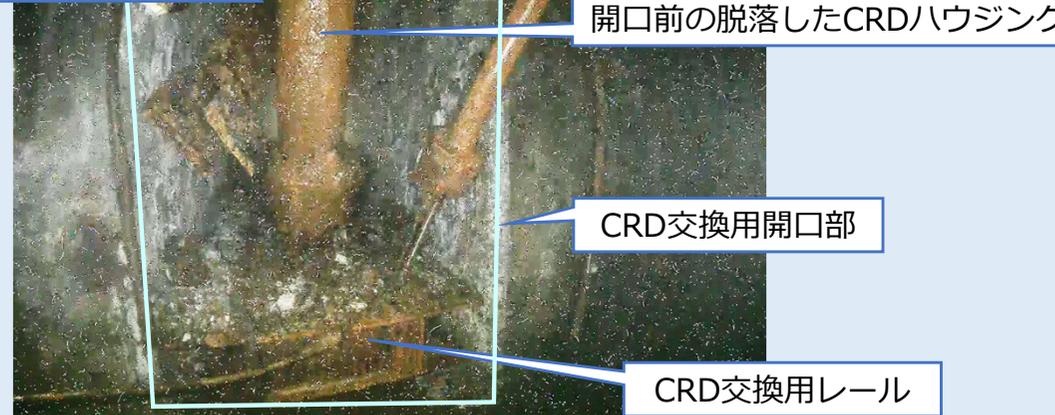
- 写真③：写真②の黄色点線枠の写真。脱落したCRDハウジングの下部はCRD交換用レールの上に落下していると推定。

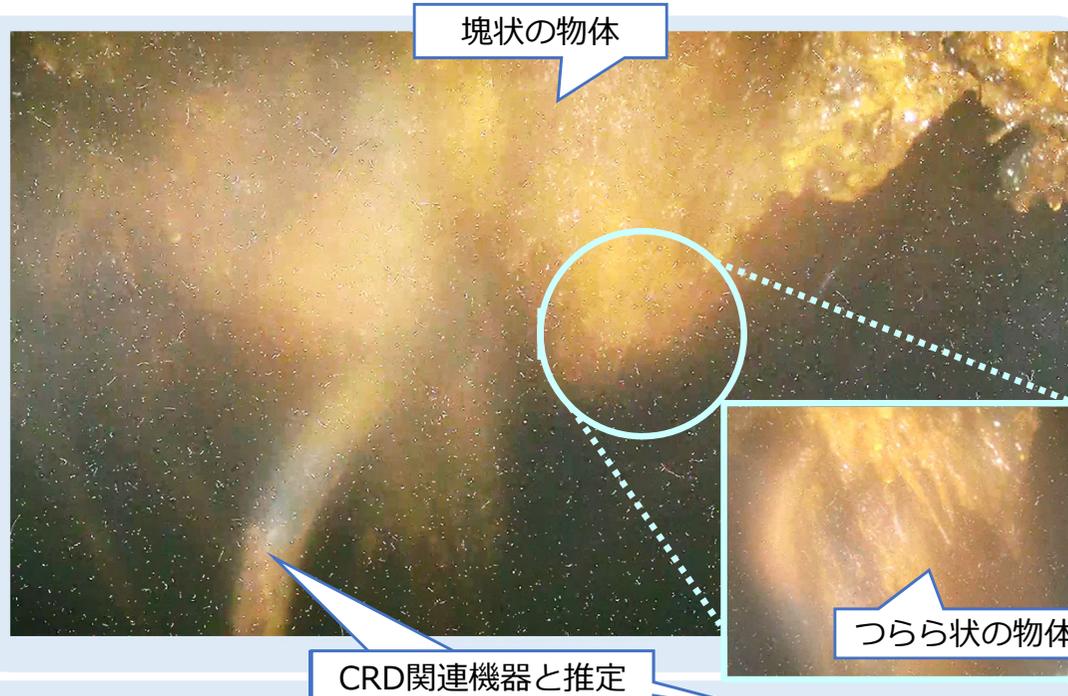
- 写真①：CRD交換用開口部付近の脱落しているCRDハウジングの上部の塊状の物体。塊状の物体の中にはつらら状になっている部位がある。上部に集中して固まっていることから、上方より移行してきたものと推定。

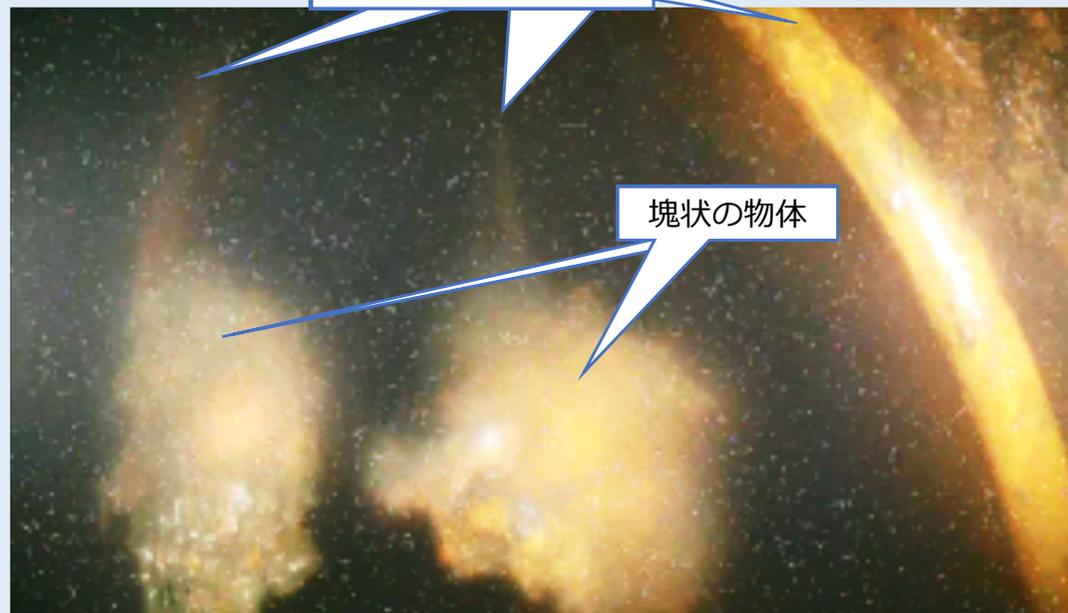
- 写真②：CRD交換用開口部付近の脱落しているCRDハウジングよりもペデスタル内側にある塊状の物体。CRD関連機器にぶら下がるように固まっている。写真①と同様に、上方より移行してきたものと推定。

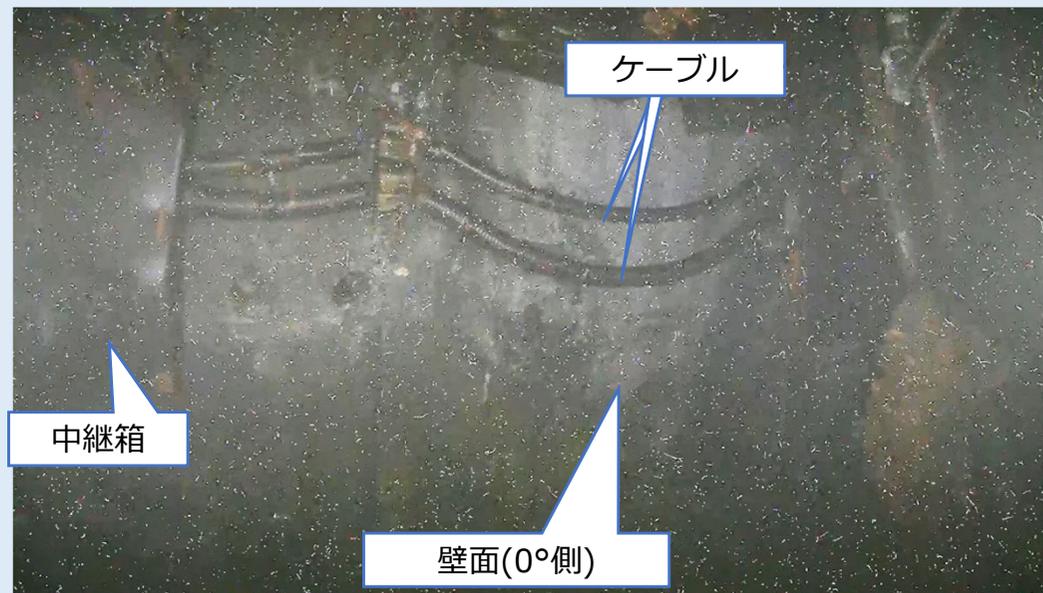
- 写真②：ペデスタル内0°側のペデスタル壁面の様子。写真①と同様に一部変色があるが、著しい損傷は無く、コンクリートが残存している。また、ケーブルの中継箱等が確認されており、変色及び変形していると推定。

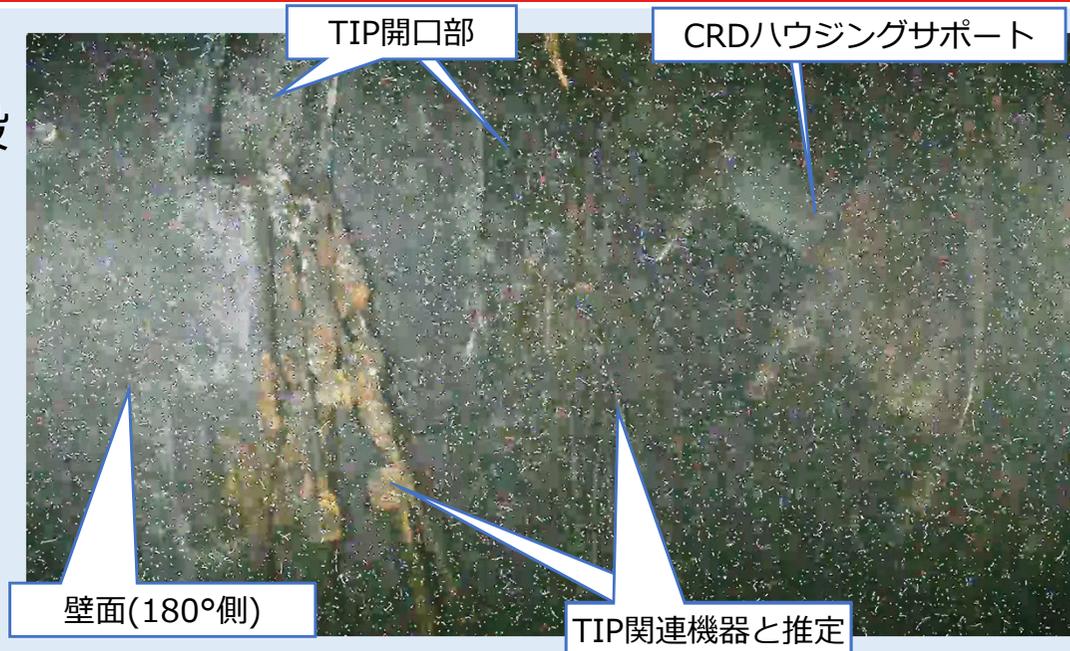
■ 写真①：ペDESTAL内 180°付近の様子。既設のTIP開口部があり、TIP関連機器と推測される機器が下方方向に垂れている。ペDESTAL壁面については、0°および90°付近と同じく著しい損傷は確認されていない。

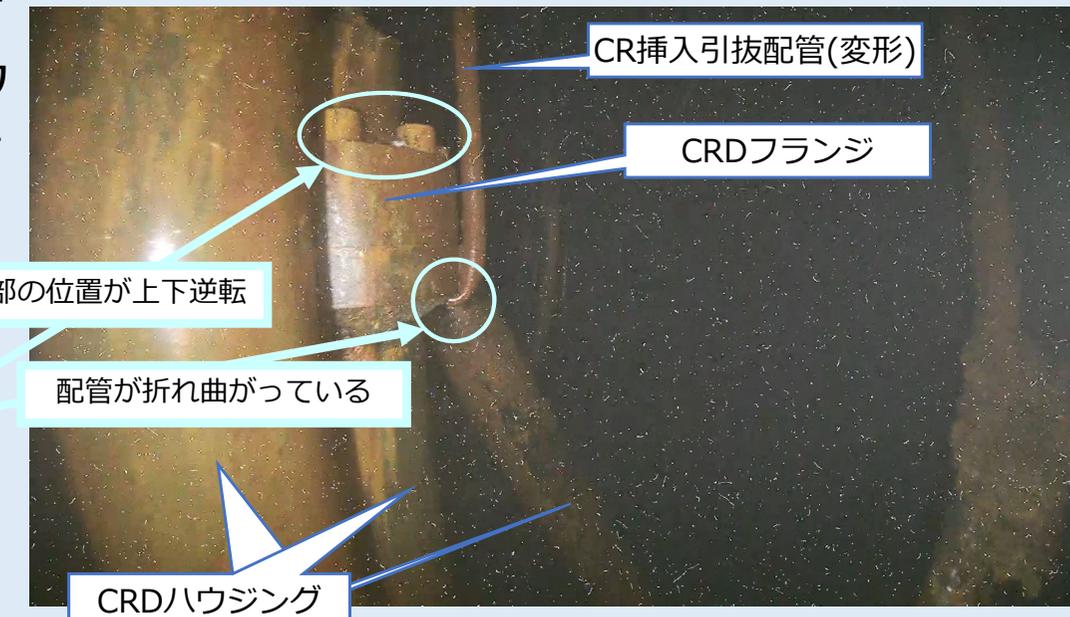
■ 写真②：正位置と上下逆転しているCRDハウジング。挿入引き抜き配管が変形している。

ボルト頭部の位置が上下逆転

配管が折れ曲がっている

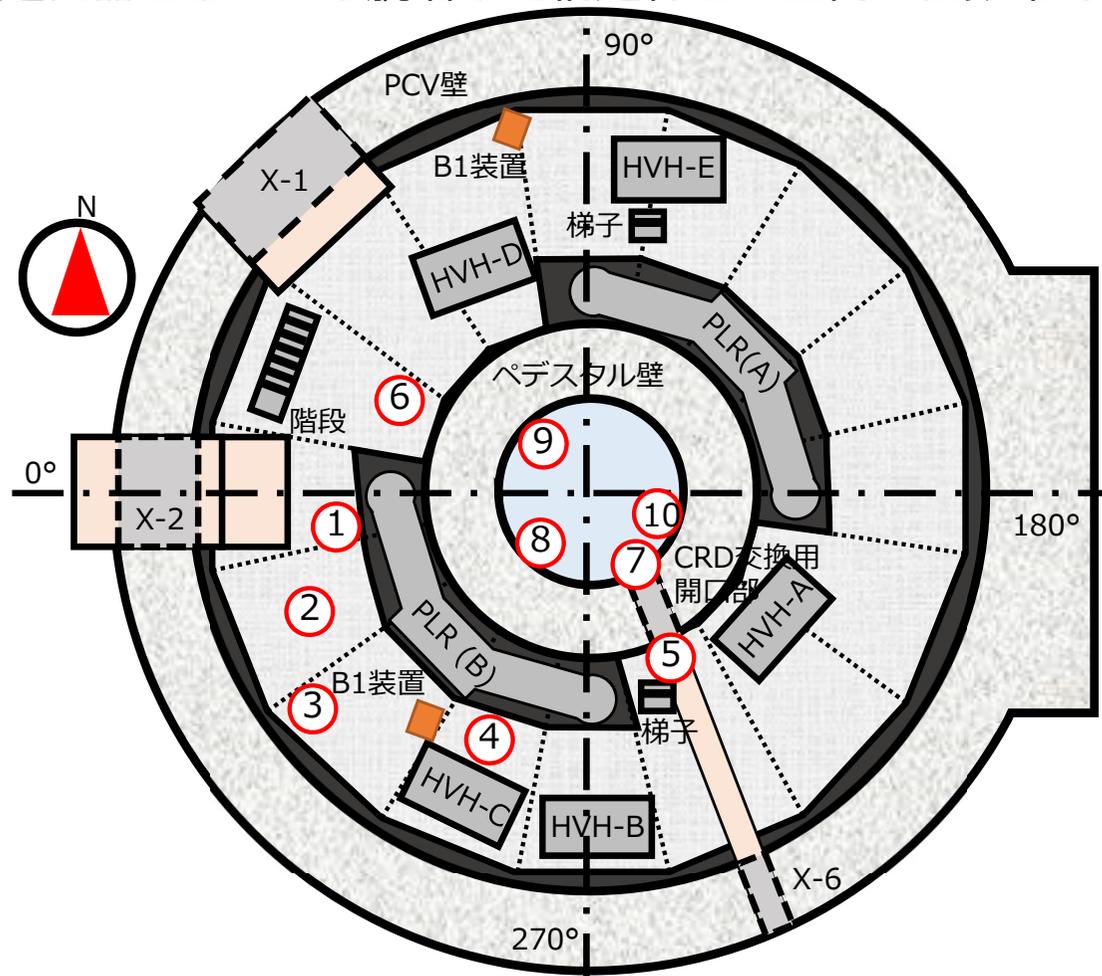
- ペDESTAL外でのグレーチング上には、過去の調査でも確認されている、鉛遮蔽マット等の落下物を確認
- CRD交換用開口部前にはCRDレールを吊るためのチェーンブロックと思われる落下物を確認
- ペDESTAL内ではCRD交換用開口部周辺以外にも、CRD関連機器と思われる脱落した構造物を、壁側に複数確認

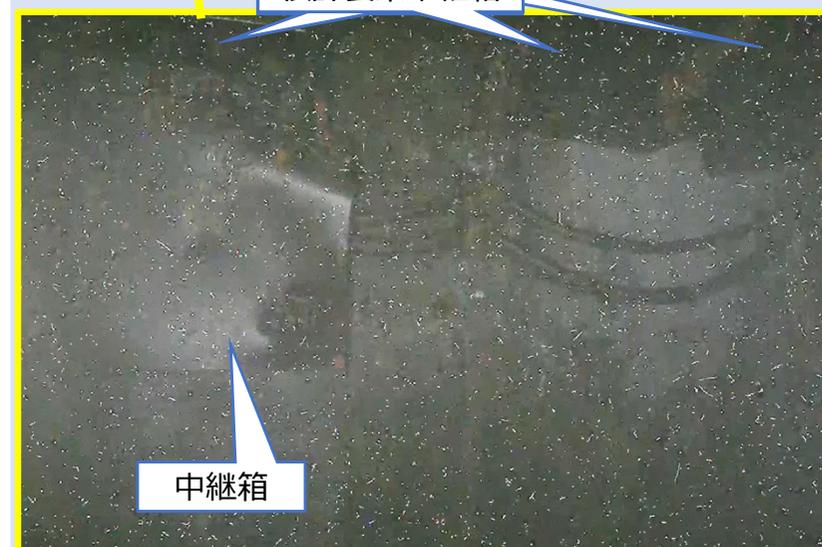
ペDESTAL内中継箱の状態(左：0°付近、右：180°付近)

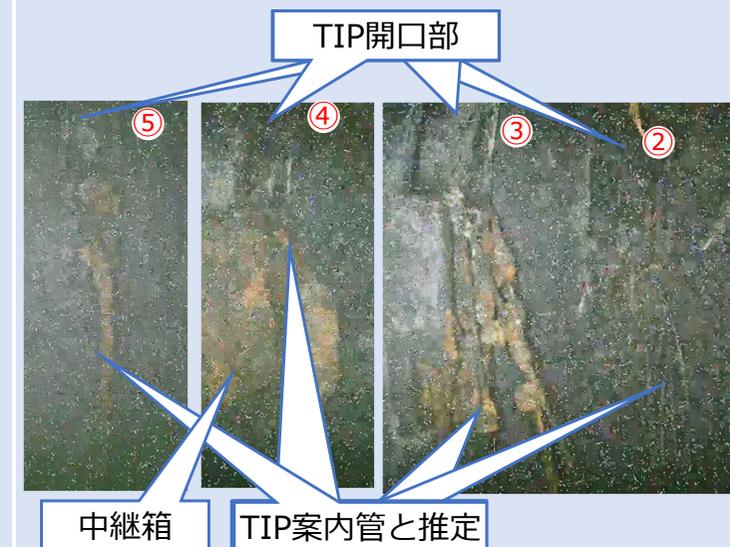
TIP開口部の状況(180°付近)

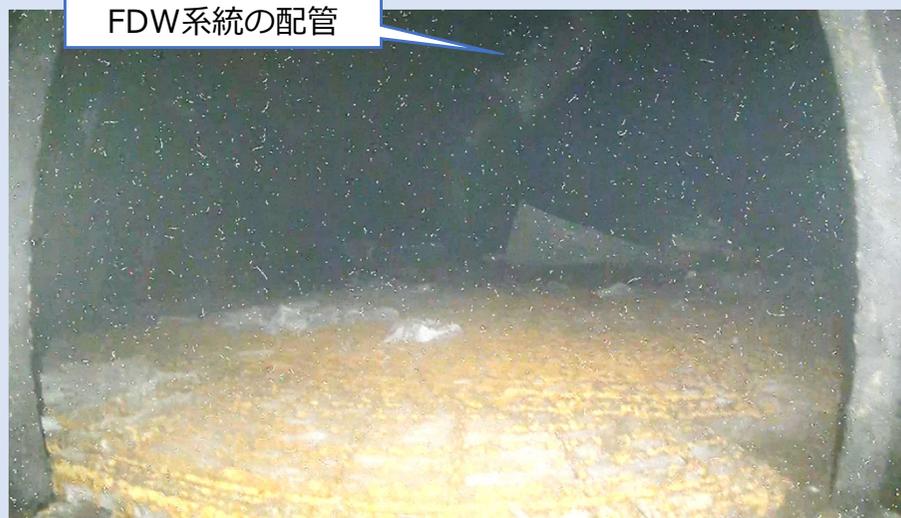
2FLの状況

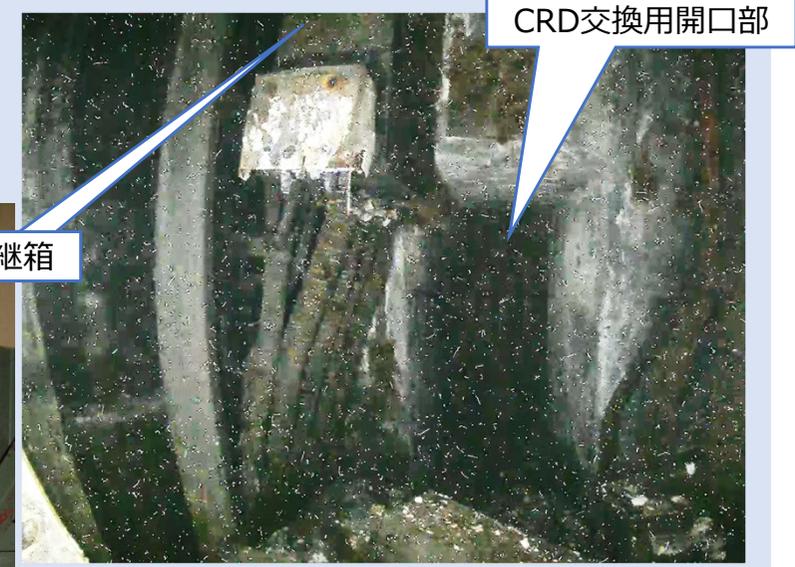
CRD交換用開口部前の状況(中継箱)

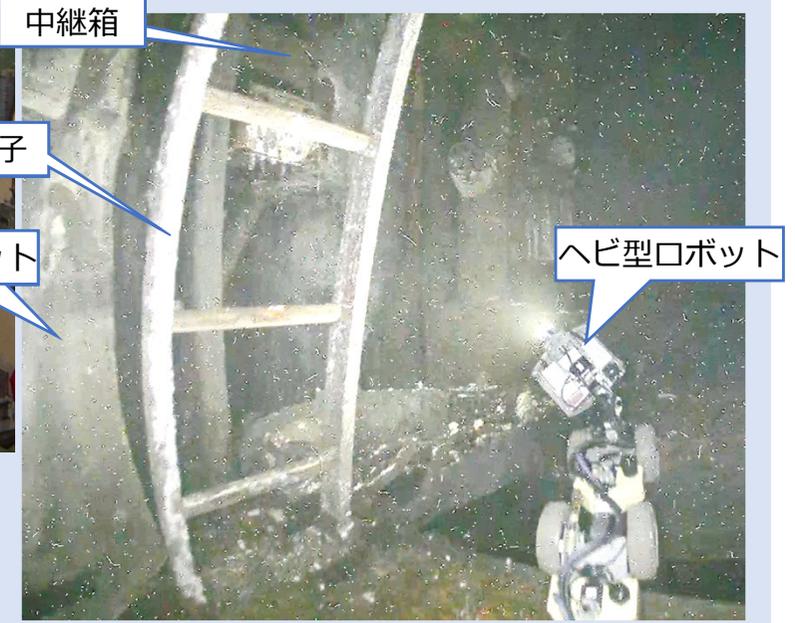
CRD交換用開口部前の状況(梯子)

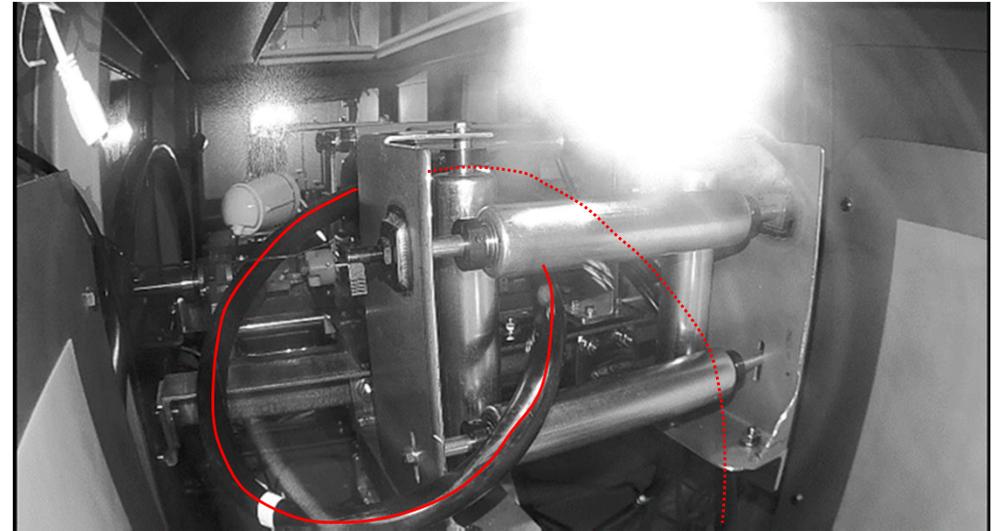
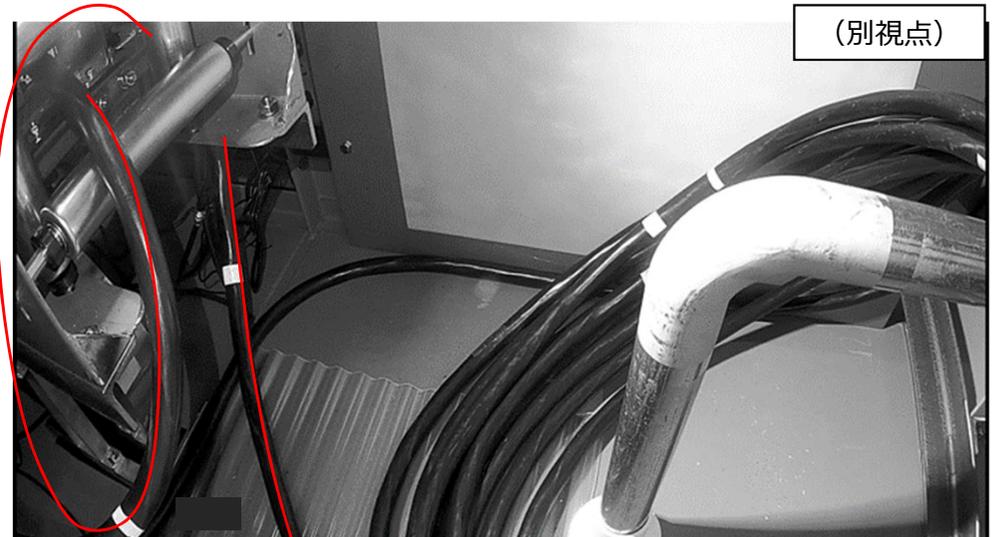
事案発生時

- ヘビ型ロボットの有線ケーブルが延伸できなくなった原因を調査した結果、ケーブル送り出し操作時に、シールボックス内のケーブルガイドローラ※取り付け台座に有線ケーブルが巻き付いたことにより、有線ケーブルをPCV側へ送り出せなくなることを確認しました。
- 3月8日までに再発防止対策の有効性を確認できたことから、3月14日に小型ドローンを用いたペDESTAL内部の調査を実施する予定です。
- 一連の作業にあたっては、周辺環境に影響を与えないよう、安全を最優先かつ慎重に進めてまいります。

- 通常は有線ケーブルがケーブルガイドローラを介してケーブル巻取機に導かれるルートを通ります。
- 本事案では有線ケーブルがたわむことによって通常とは異なるケーブルルートとなることで、ケーブルガイドローラ取り付け台座に引っ掛かり、ケーブルを延伸することができなくなりました。

- これまでのモックアップにおいては、同様の事案は確認されておりましたが、本件を踏まえ、以下の対策を講じることで事案の再発防止を図ります。
  - ① **ケーブルの再整線**

有線ケーブルの送り出し操作を繰り返すことで、通常とは異なるケーブルルートを通る可能性が高まるため、改めてケーブルを整線し、異なるケーブルルートを通る可能性を低減。
  - ② **ケーブル可動範囲の制限**

万が一ケーブルが通常と異なるルートを通った場合でも、ガイドローラ取り付け台座への引っ掛かりや巻き付きが発生しないよう、可動範囲を制限するガードパネルを設置。
  - ③ **異常挙動の監視強化・解除手順の明確化**

ケーブルの監視はこれまでも監視カメラで実施していたが、当該監視カメラを専属で確認する監視員を追加し、ケーブルの状態監視を強化することで、異常な兆候を速やかに検知する。また、異常な兆候を確認した場合は、立ち止まりの指示を行うとともに、ケーブル巻取機を操作して、状態が改善する手順を明確にする。

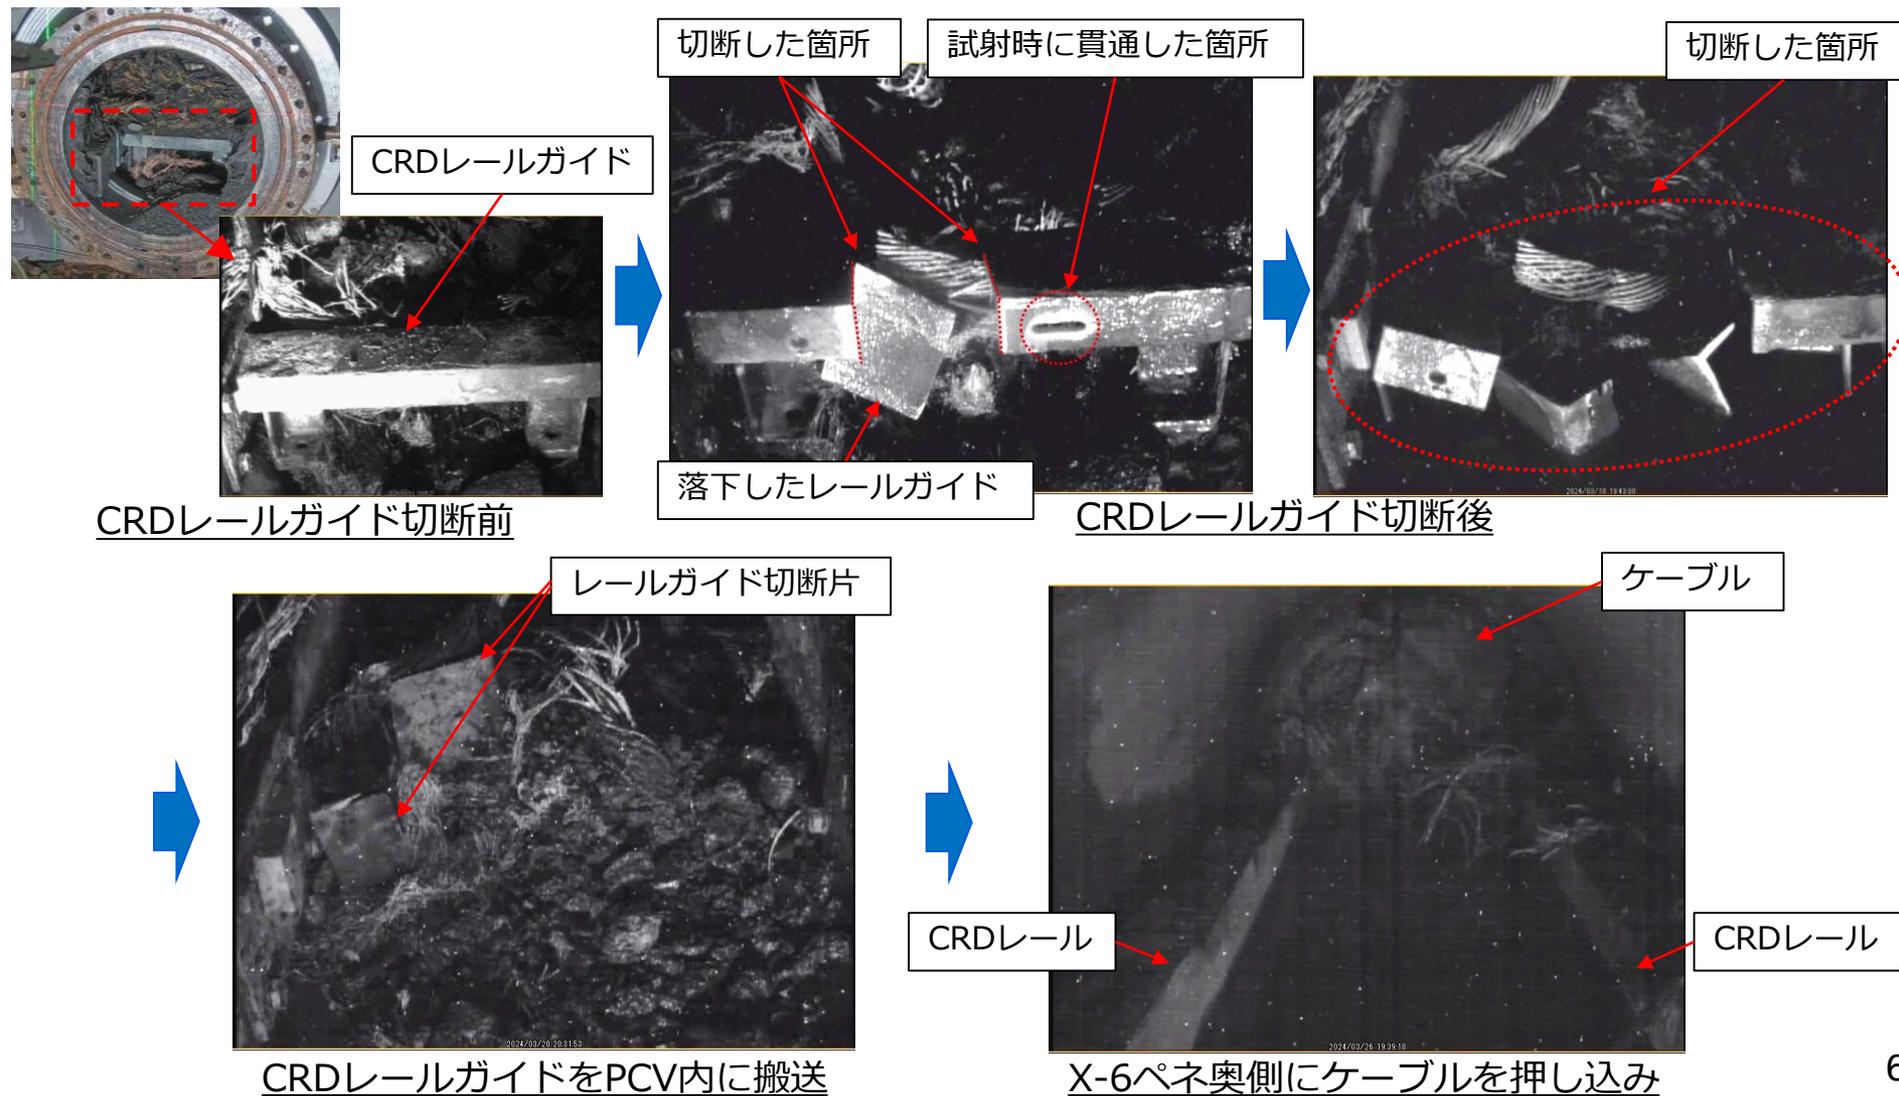
- 3/18よりAWJ施工を開始し、X-6ペネ手前側のCRDレールガイドの除去を実施。3/22よりX-6ペネ奥側へケーブルの押し込みを実施しており、引き続き、ケーブルの押し込み及び押し込んだケーブルのAWJ切断を実施している状況。その後、X-6ペネ奥側のCRDレールガイドの除去を実施予定
