福島第一原子力発電所 プラント関連パラメータ

6号機高圧電源盤6Cの電源停止 及び火災報知器の作動について

2024年6月27日

作業点検の結果について

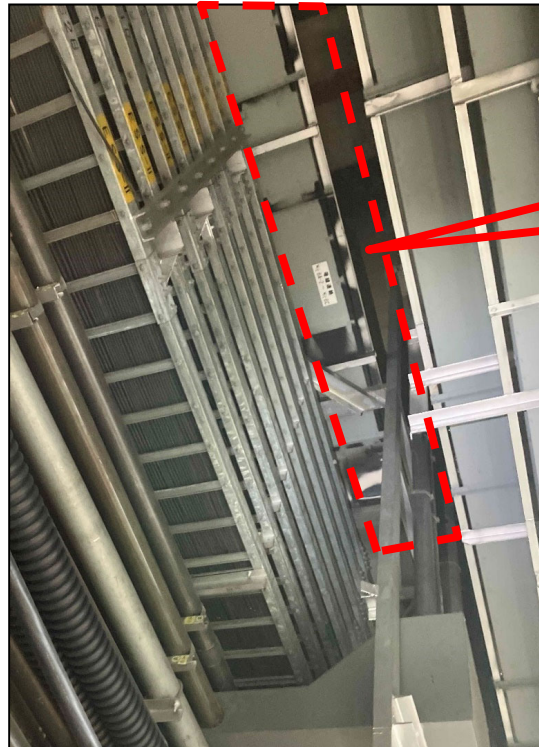
相非分割母線(見上げた状況)

相非分割母線ダクトカバー及び相非分割母線本体にアークによる損傷を確認 (6/19)

6/18に相非分割母線のダクトサポート付近に変色があることを確認
当該部分について、6/19に調査を実施

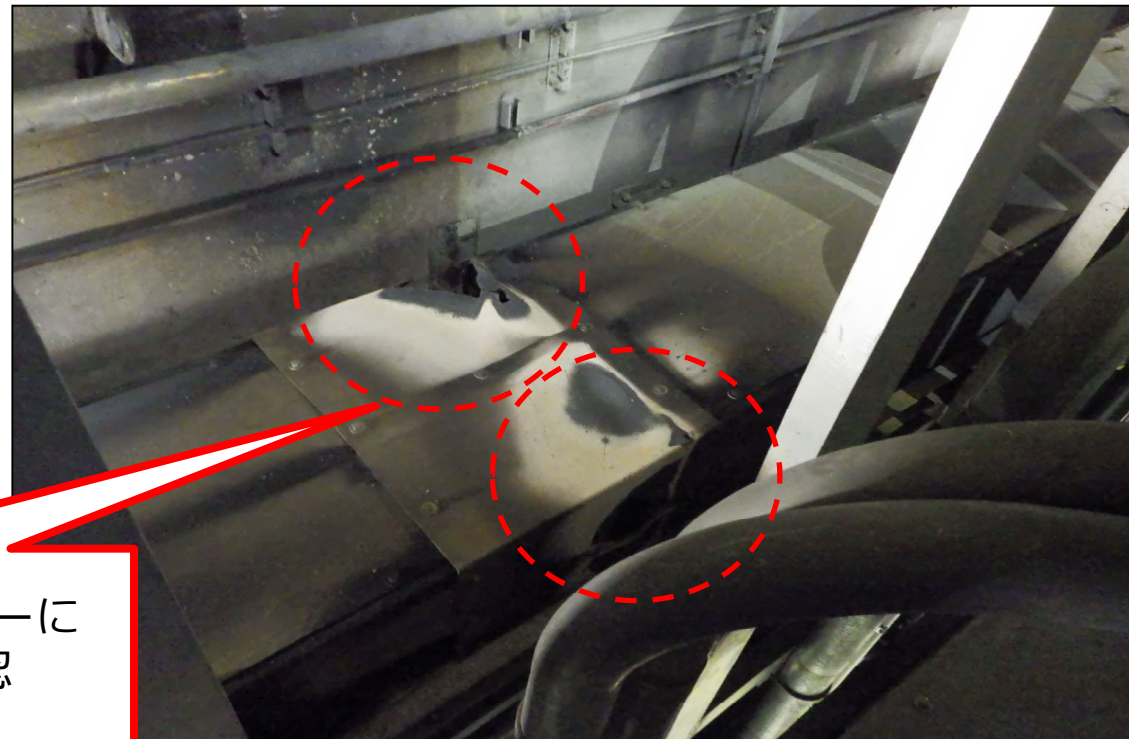
相非分割母線(上から見た状況)

相非分割母線のダクトカバーに
アークによる損傷を確認

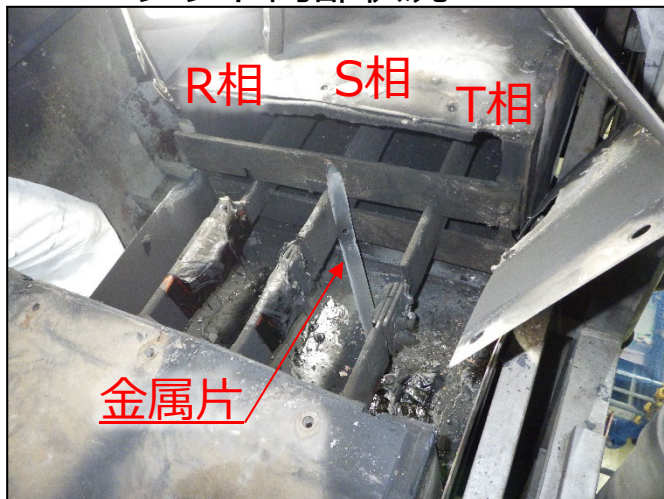
<事故推定箇所>

- しゃ断器の点検結果および相非分割母線の絶縁抵抗測定結果、相非分割母線のダクトサポートの変色状況を確認 (6/18)
- 相非分割母線外観確認の結果、相非分割母線ダクトカバー及び相非分割母線本体にアークによる損傷を確認 (6/19)
- 現場状況から、短絡が発生し導体および絶縁物が溶融したものと推定
- ダクト開放時に金属片が確認されたが、金属片がダクト構造物であるか、当該金属片が短絡の原因であるかについては調査中

- ダクト内の金属片調査
 - ・ 金属片が短絡原因であるか
 - ・ 金属片がダクト構造物か否か
- 短絡に至るメカニズム
- 当該損傷部以外の相非分割母線の健全性確認
- 上記を踏まえた応急復旧方法の検討

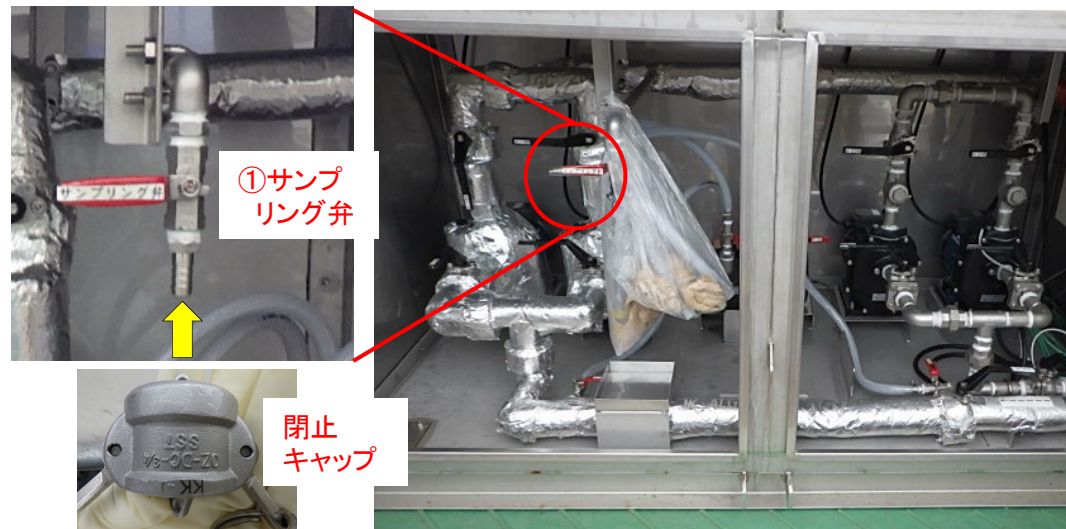
- サンプリングライン系統構成中にサンプリング弁に誤って接触し漏えい
- サンプリング容器から試料があふれ出して身体に付着し汚染する

サンプルリング弁（左上）と閉止キャップ（左下）

- 弁操作時のヒューマンパフォーマンスツールの活用に加え、誤操作防止のため操作直前まで弁を固縛すること、シートパスの可能性を考慮して弁の解放端に閉止キャップを取り付け漏えいを防止
- 連絡手段としてトランシーバーを確保。具体的な使用手順として、異常があった場合は、トランシーバーを用いポンプ操作者に連絡し、即座にポンプを停止させることを明記

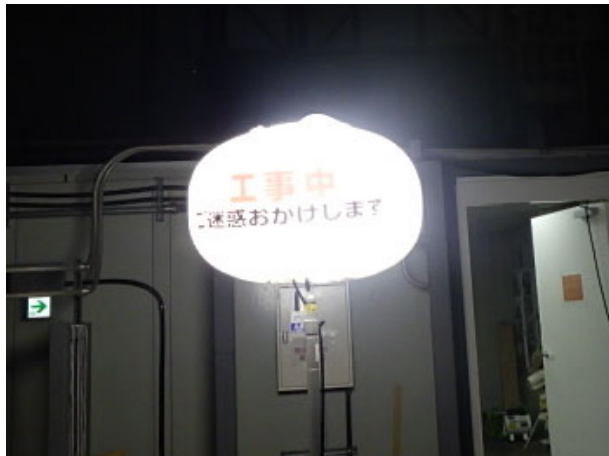
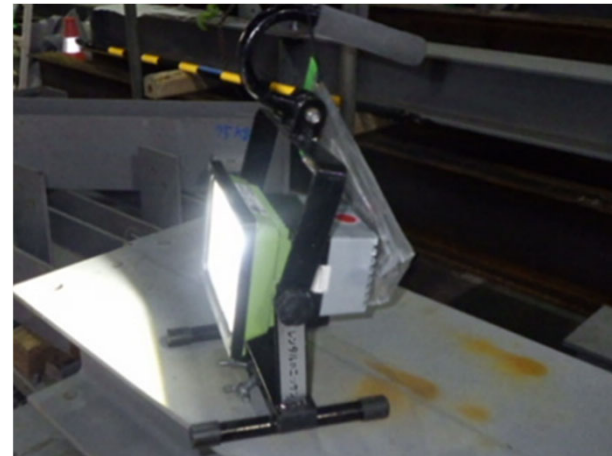
- 作業場所の照度が十分でない箇所があるため、作業がやりにくいだけでなく、転倒・つまづき等の人身災害につながる

作業エリア全体を照らすバルーンライト（左）と手元を照らすバッテリーライト（右）により照度を確保

- 照明追加により照度を確保

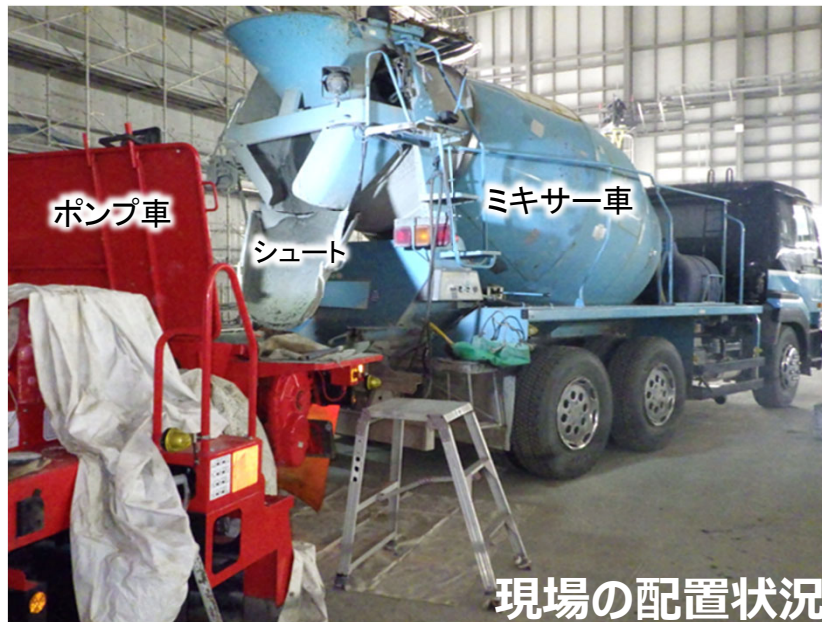
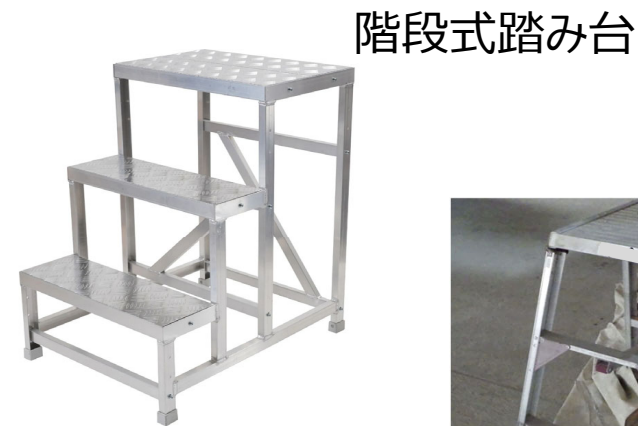
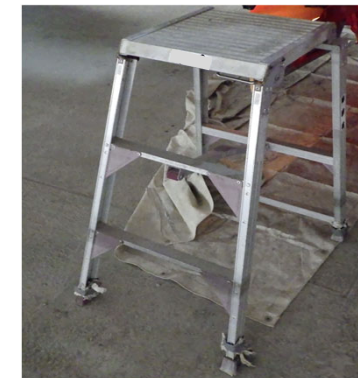
脚立式踏み台

- 現場KYにて、1箇所、脚立式踏み台を使用することを確認
三点支持をすることにより脚立式踏み台においても転倒しないと考えたが、脚立天板を両手で掴んで後ろ向きに降り、足掛かりの無い位置に体重がかかったため三点支持とならず転倒した

- 踏み台を使う作業の防護措置は、三点支持を行うことに留まらず、使用する台に応じた具体的な支持箇所を明示すること、または、足掛かりが確実な階段式踏み台を使用することにした

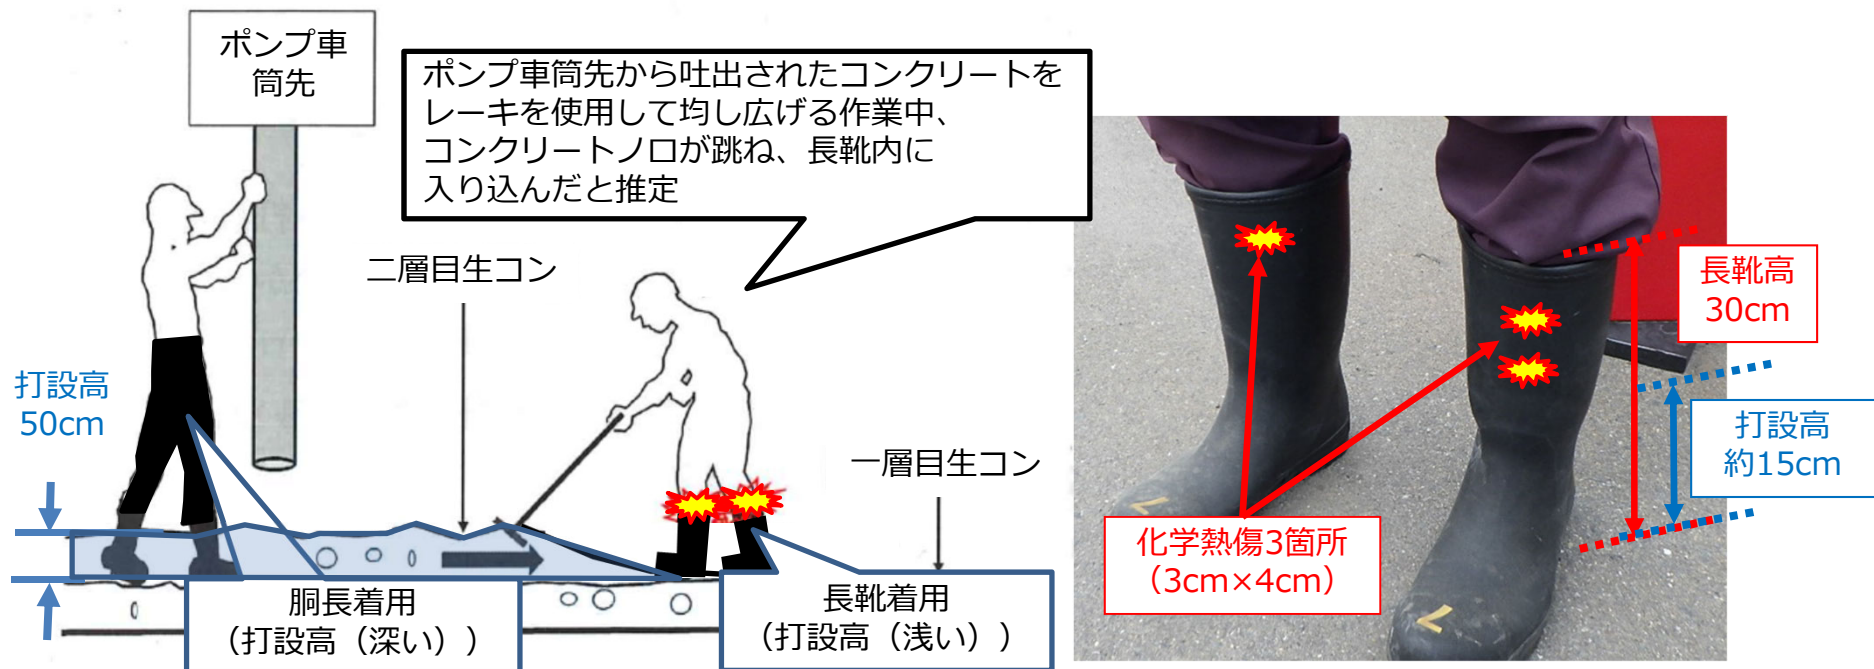
- 打設高さが浅い場所でも、長靴内にコンクリート(ノロ)が入り込むこと、また、その状態に気がつかなかったことから、化学熱傷に至った

- コンクリートが打設高さが浅い場所の人の長靴においても、コンクリート（ノロ）が入り込む余地（隙間）をなくすこととした（長靴の開口部を養生テープで塞ぐこと、開口部を絞るタイプの長靴の使用や保護カバーの着用等）
