建屋周辺の地下水位、汚染水発生状況

2024年 7月25日

東京電力ホールディングス株式会社

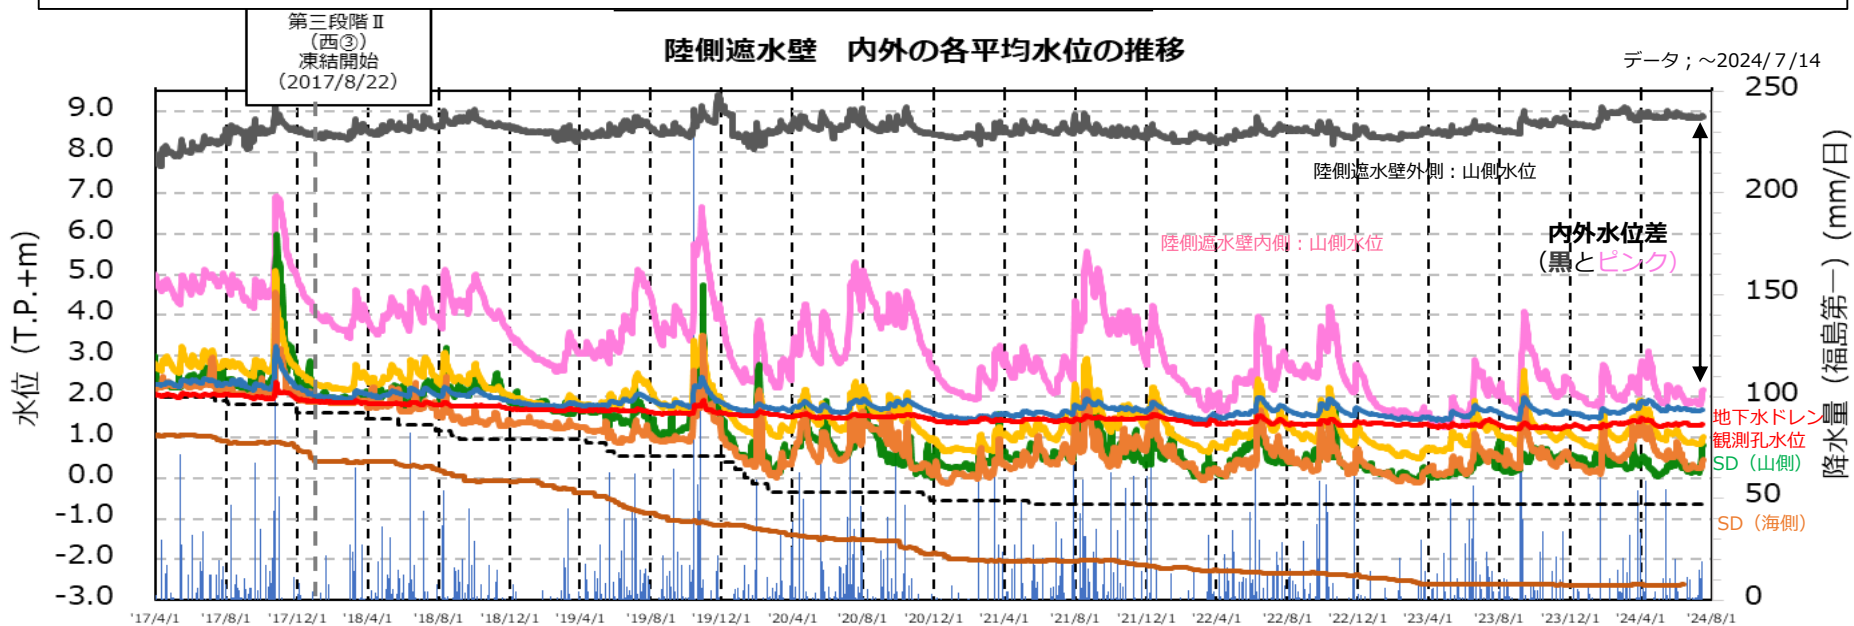
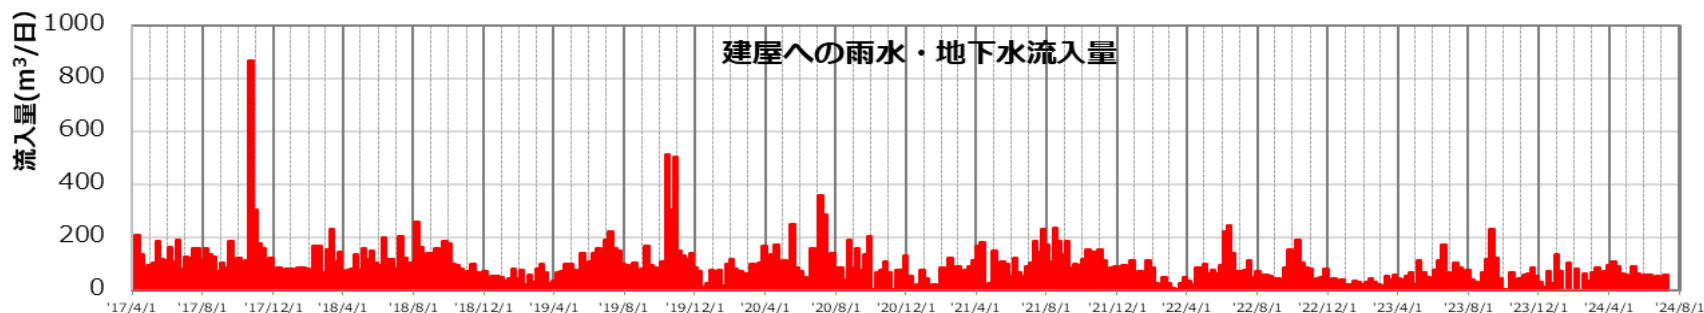
1-1. 建屋周辺の地下水位の状況

- 陸側遮水壁内側エリアの地下水位は山側では降雨による変動があるものの、内外水位差は確保した状態が維持されている。
- 地下水ドレン観測井水位は約T.P.+1.4mであり、地表面から十分に下回っている（地表面高さ T.P.+2.5m）。

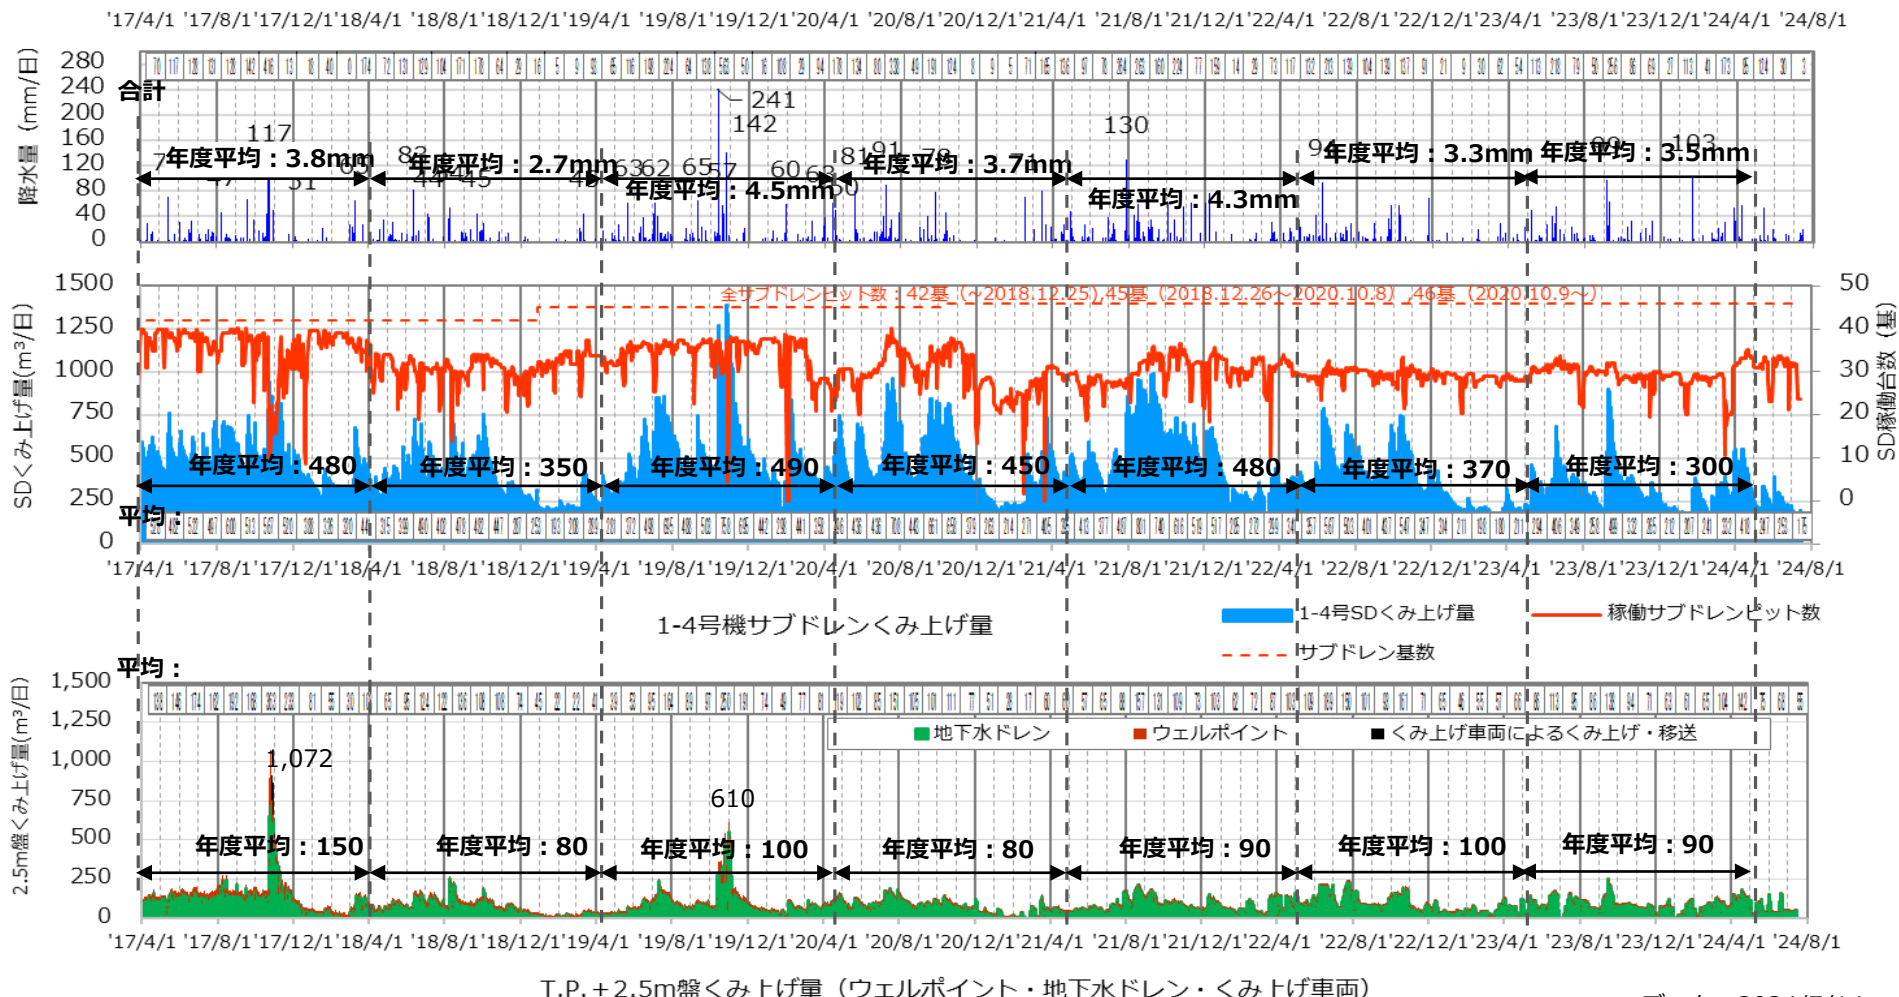
1-2. サブドレン・護岸エリアのくみ上げ量の推移

- 1-4号機サブドレンは、降水量に応じて、くみ上げ量が変動している状況である。
- T.P.+2.5m盤くみ上げ量は、T.P.+2.5m盤エリアのフェーシングが完了しており、安定的なくみ上げ量で推移している状況である。

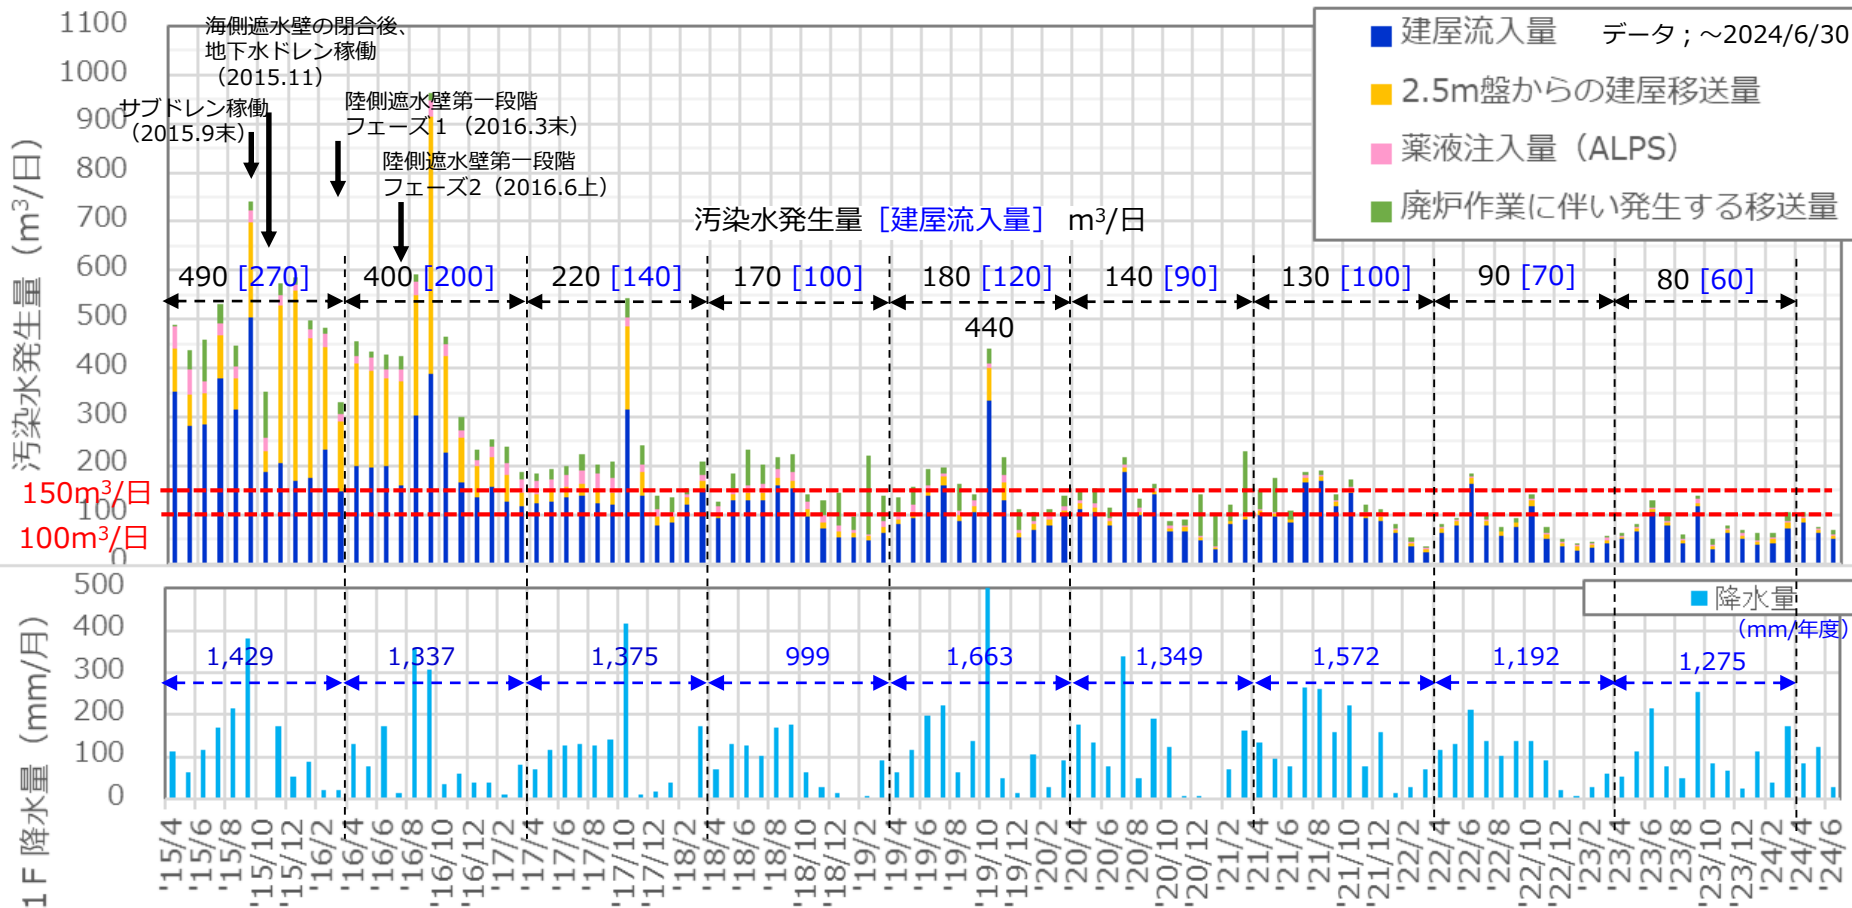
2. 汚染水発生量の推移

- 2023年度は、フェーシング等の対策の効果により、建屋流入量が2022年度と比較して抑制されており、汚染水発生量は約80m³/日と既往最小となった。降水量は1,275mm であり、平年雨量約1,470mmと比較すると約200mm少ない。平年雨量相当だったとしても、汚染水発生量は約90m³/日程度と評価される。
- 2024年度は、4月は3月の降雨影響が残り、建屋流入量が多い状況が確認されたが、5月及び6月は地下水位の低下とともに建屋流入量が低減し、汚染水発生量は100m³/日を下回る状況である。引き続き注視していく。

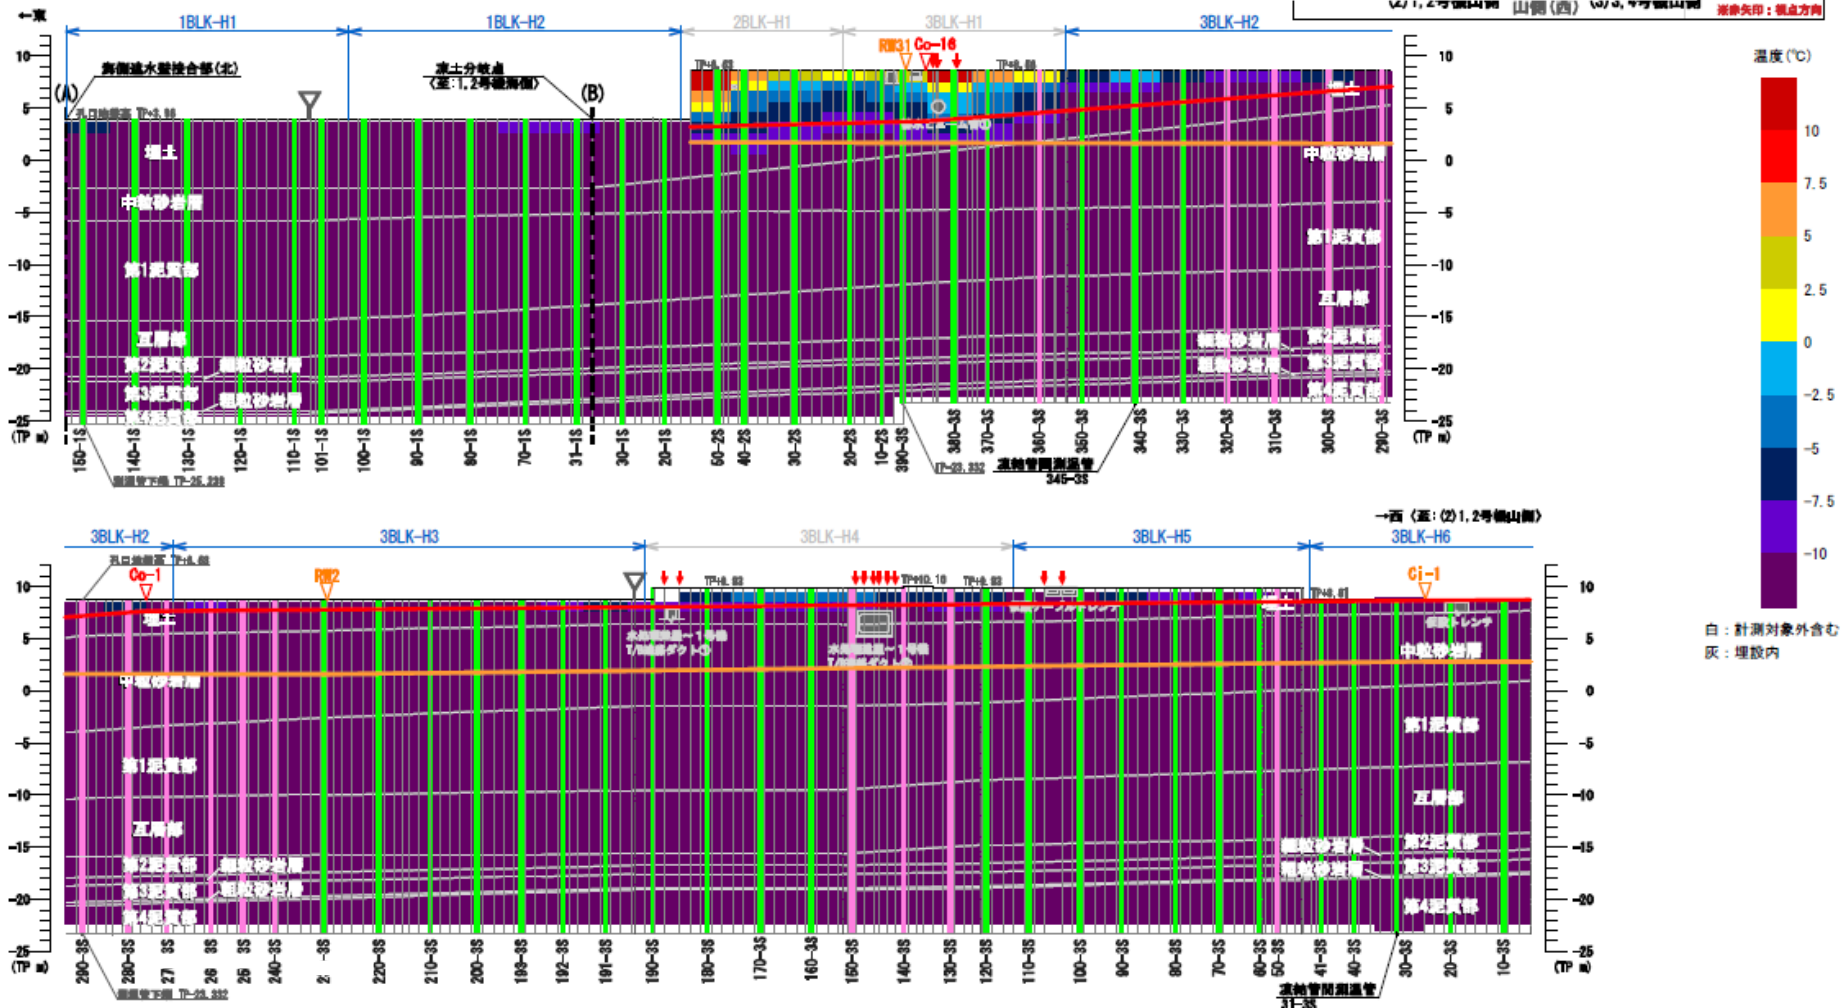
(1) 1号機北側 (北側から望む)

※RW31は計器故障のため、図中の水位表示はRW1の値で代替して記載
