# 増設雑固体廃棄物焼却設備の火報作動事案 対策の進捗状況について

2024年7月25日

東京電力ホールディングス株式会社

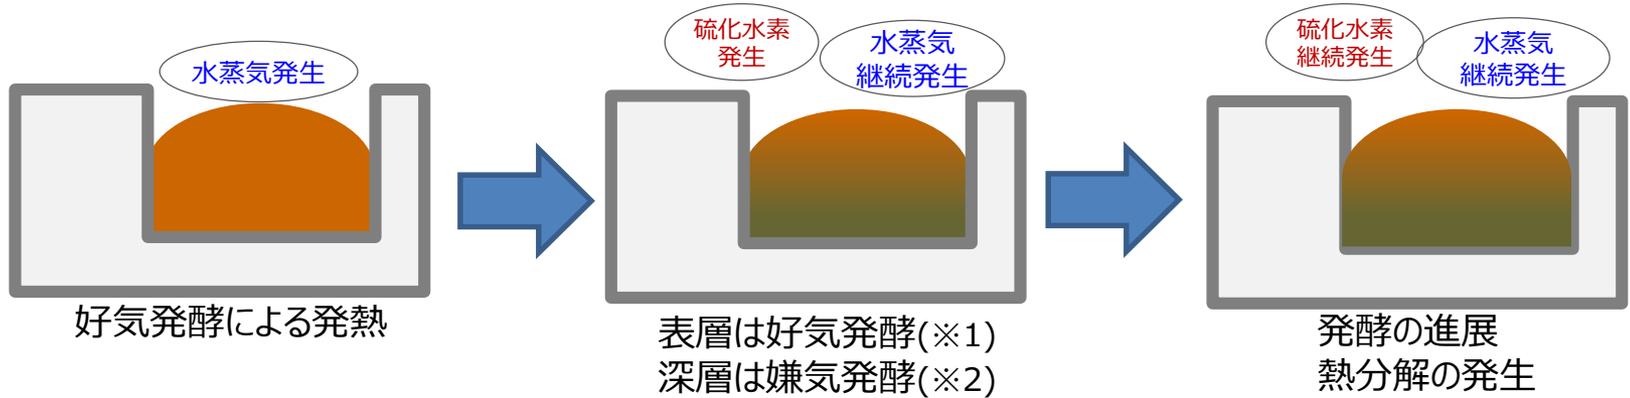
### ■ 廃棄物貯留ピットでの観測事案と推定されるチップの状態

～2/20	～2/21	2/22 未明～
観測事案	水蒸気の発生を確認  ※ 水蒸気の発生時には、伐採木チップの表層深層の入替操作を実施。表層深層の入替操作により、これまでは水蒸気発生が収まっていた。	2/20 21:30 ピットで異臭 2/21 a.m. 水蒸気の継続発生 刺激臭 2/21 22:00 硫化水素を確認	火報発報 2/22 3:37 注水実施 2/23 0:40
推定されるチップの状態	<ul style="list-style-type: none"> <li>好気発酵が発生</li> <li>深層部が蓄熱しやすい</li> </ul>	<ul style="list-style-type: none"> <li>好気発酵が活性化 発酵熱の増加により表層の温度が上昇、さらに発酵が進展</li> <li>深層部で酸素不足 嫌気発酵へ移行・硫化水素発生</li> </ul>	<ul style="list-style-type: none"> <li>発酵熱の増加によりチップの熱分解が発生</li> </ul> その後の注水により冷却され、蒸気は停止、発酵は抑制

屋外保管により、搬入時点で伐採木チップ自体に微生物が付着していたことが、発酵の起因と推定。

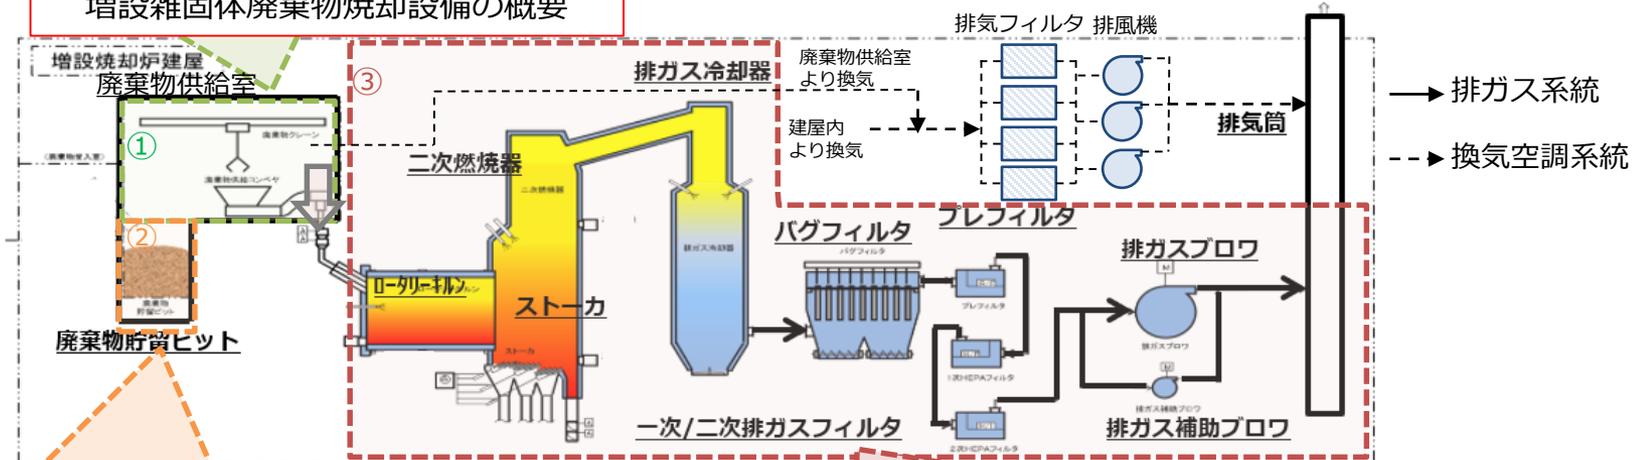
増設雑固体廃棄物焼却設備の概要

- 各エリアおよび機器の調査・点検を実施中。概要は下記の通り。
  - ①廃棄物供給室及び②廃棄物貯留ピットはエリア全域の清掃および機器の更新が必要
  - 上記エリア以外についても水蒸気やタール状物質が付着した個所があり、機器や建屋内の清掃および更新が一部必要
  - ③焼却設備主要機器の内部については異常無を確認済み

- 全体的にタール状物質が部屋に付着。清掃・更新が必要。
- クレーンやコンベアの動的機器や制御盤は更新が必要。

- ピット内に注水。
- 管理区域側に系外漏えい有。
- チップ・水回収完了後に清掃・点検・修理が必要。

- 水蒸気・ガスを系統内に吸込
- 系統内部の状況を確認し、異常無
- 壁面・床や制御盤等の機器は被水し、更新が必要

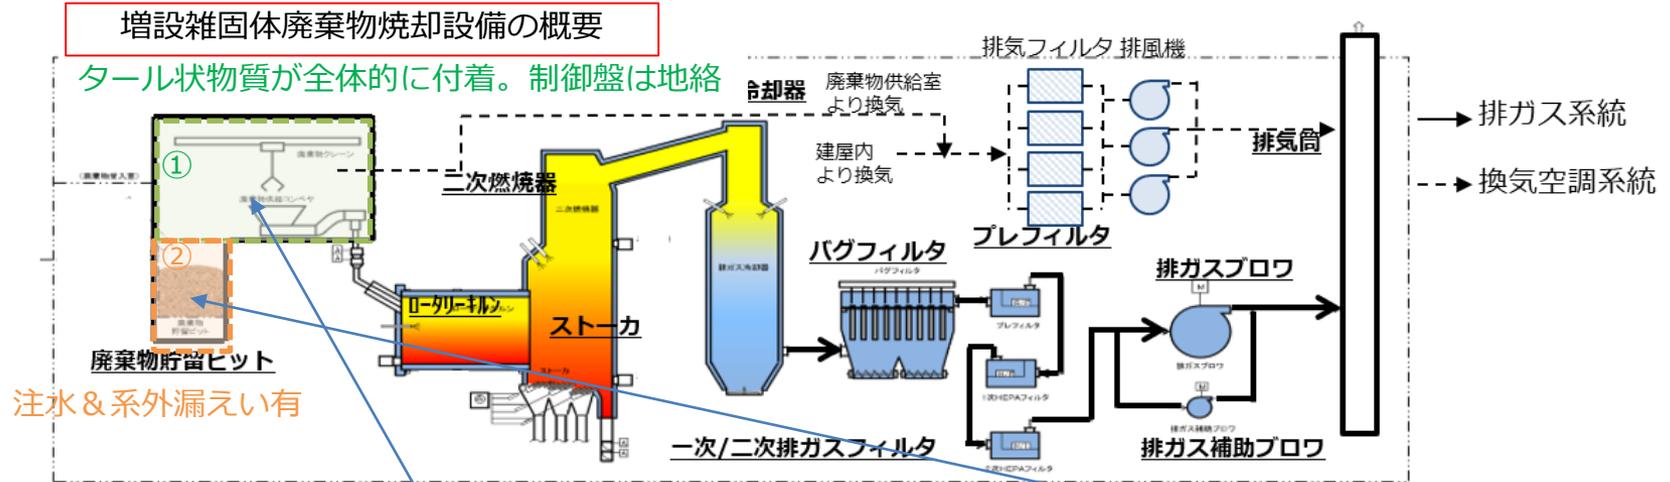
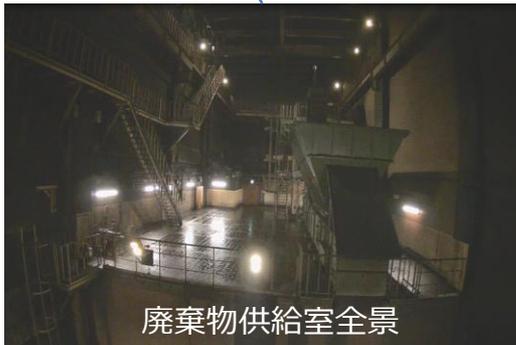
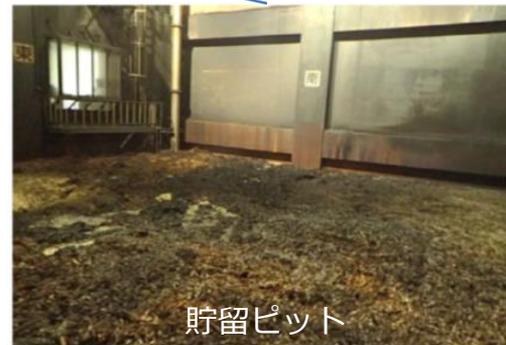
# 6. 設備の調査・点検状況 (廃棄物供給室、廃棄物貯留ピット)

エリア	調査・点検状況
①5階 廃棄物供給室 廃棄物クレーン 廃棄物供給コンベア	<ul style="list-style-type: none"> <li>➤ タール状物質が全体的に付着。<b>清掃が必要</b></li> <li>➤ クレーン及び供給コンベアの動的機器および電気・制御機器は更新が必要。</li> </ul>
②廃棄物貯留ピット	<ul style="list-style-type: none"> <li>➤ チップ及び水の回収後、<b>清掃及び詳細点検が必要</b></li> <li>➤ 注水した水が管理区域に漏えいしており、<b>止水処置が必要</b></li> </ul>

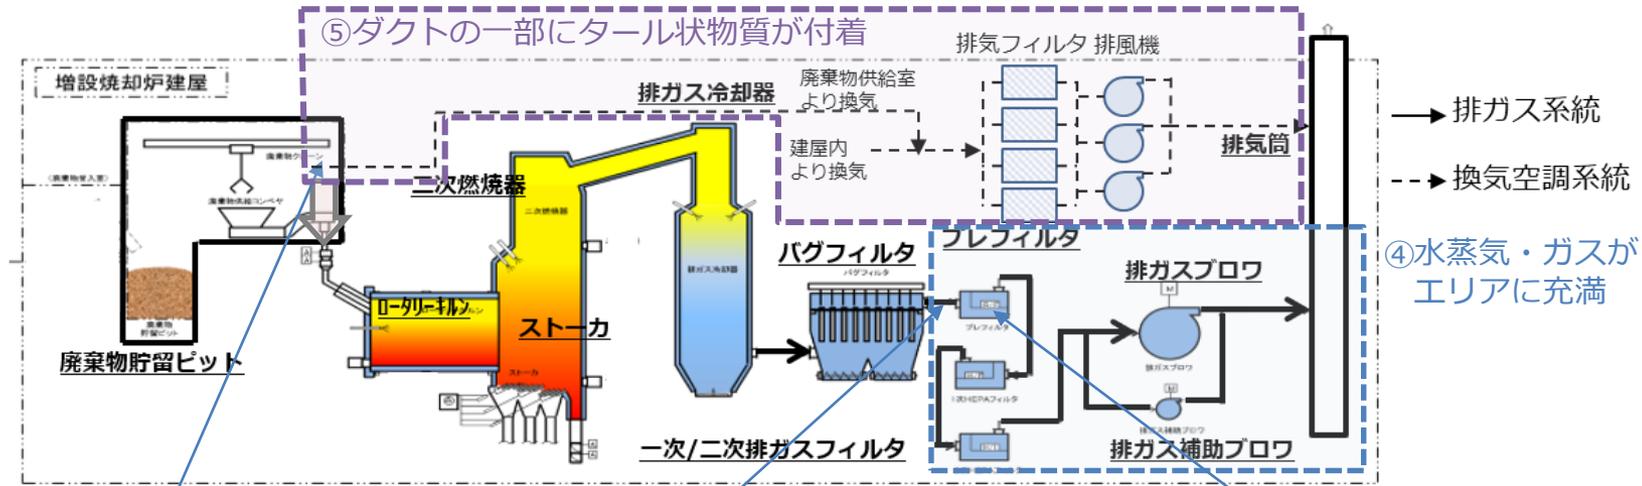
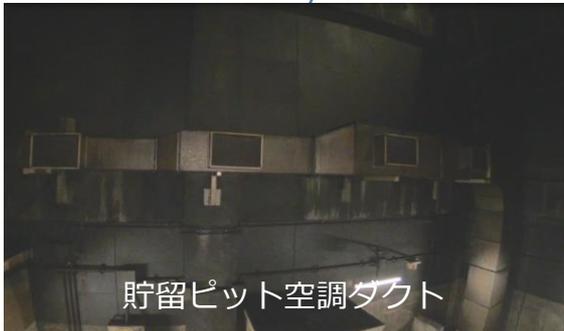
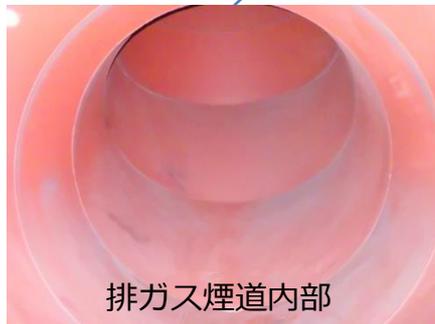
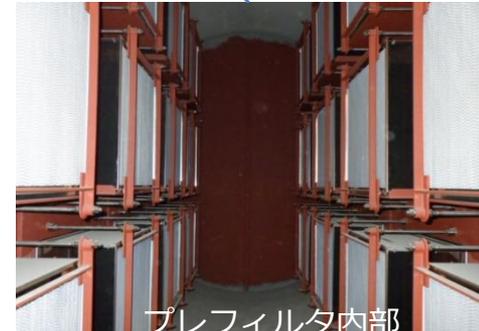
# 6. 設備の調査・点検状況 (フィルタ、その他)

エリア	調査・点検状況
④焼却設備(2) 排ガスフィルタ/プレフィルタ 排ガスブロア/補助ブロア 煙道/排気筒	<ul style="list-style-type: none"> <li>➤ 5階エリア(青枠)は水蒸気・ガスが充満し、タール状物質が付着。</li> <li>➤ 本事案の影響と考えられる異常は確認されておらず、<b>継続使用は可能と判断。</b></li> <li>➤ 補助ブロアは点検結果異常なく、稼働中であり炉内負圧を維持。</li> <li>➤ 制御盤にタール状物質が付着。更新が必要。</li> </ul>
⑤換気空調設備	<ul style="list-style-type: none"> <li>➤ 水蒸気・ガスを大量に排気し、フィルタ差圧が管理値を超えたため、フィルタ交換を実施済。</li> <li>➤ 排気ダクトにタール状物質が付着。一部更新が必要。</li> </ul>

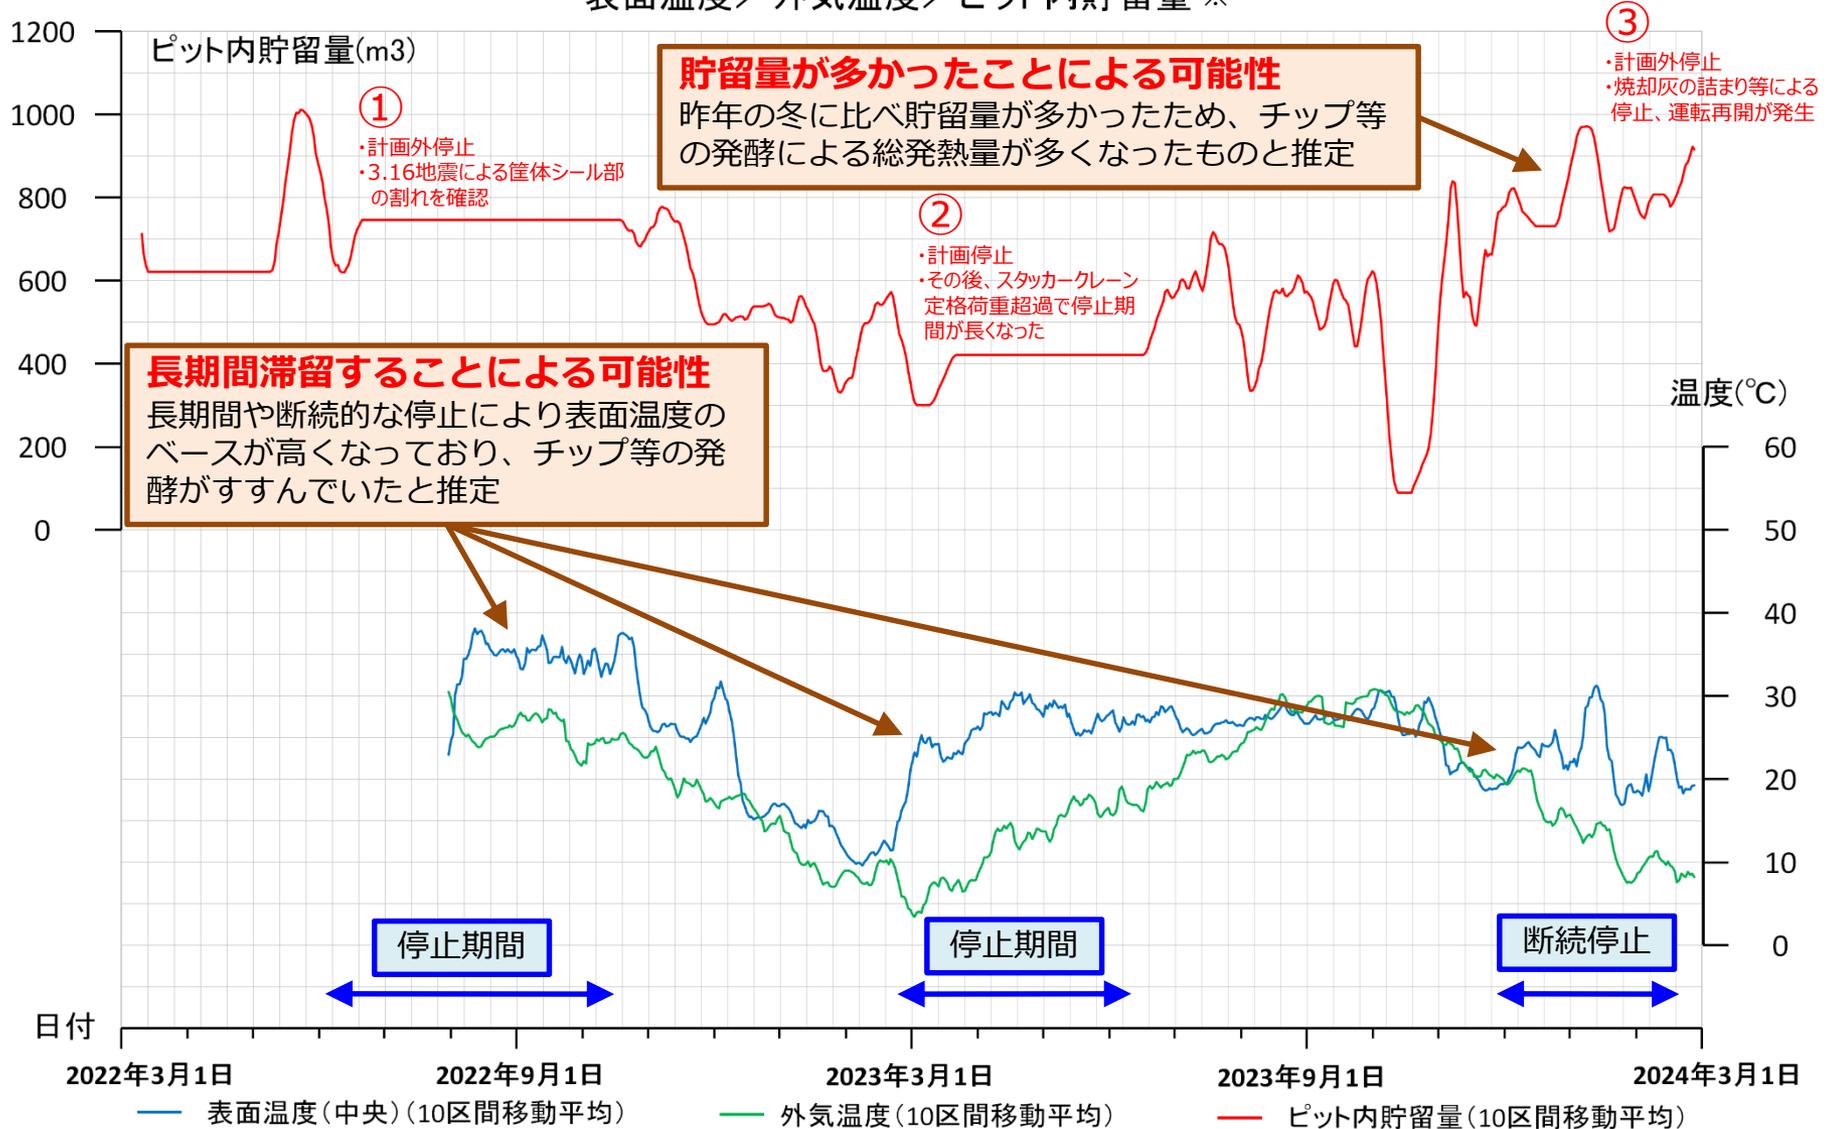
表面温度／外気温度／ピット内貯留量 ※

- 長期停止（①2022年9月頃、②2023年3月頃）または断続的停止状態（③今回）では、外気温度に比べ、チップ表面温度との差が大きいことを確認。  
長期間にわたりチップがピット内に一定量存在していた場合は、チップの発酵が促進され、発熱が大きくなっていったと推定。
- 外気温度とピット表面温度との差が大きい状況は、長期停止時と今回も同様であるが、チップの貯留量の観点では、今回は比較的多い状態であったことを確認。  
（2022年9月頃：約700m<sup>3</sup>、2023年3月頃：約400m<sup>3</sup>、今回：約800m<sup>3</sup>）  
このため、チップの発酵による総発熱量(蓄熱傾向)は、今回が大きくなっていったと推定する。  
なお、過去実績には約1,000m<sup>3</sup>貯留したことはあるが、水蒸気の発生は認められず、ピットの貯留期間が比較的短かったためと想定している。
