福島第一原子力発電所事故調査 中長期計画の取り組み状況

2024年7月25日

東京電力ホールディングス株式会社

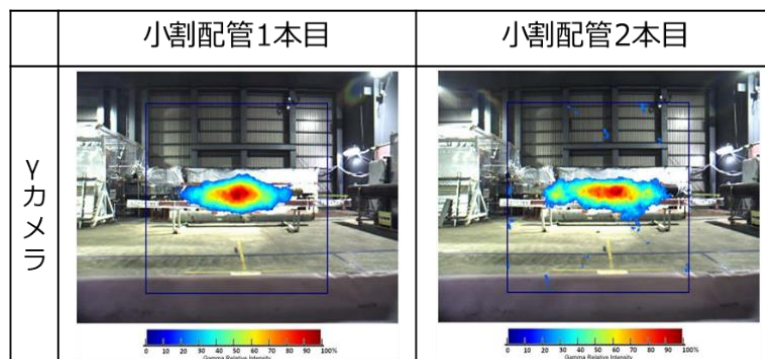
γカメラ測定結果（8m位置）

上流側（2号機側）配管 下流側（排気筒側）配管

配管の向きは向かって右が下流側

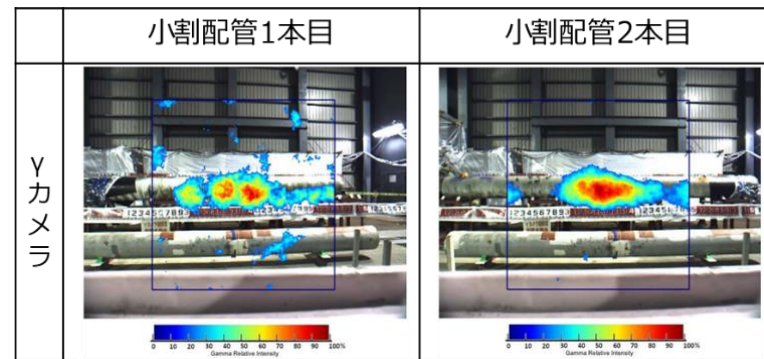
上流側（2号機側）配管 下流側（排気筒側）配管

配管の向きは向かって右が下流側

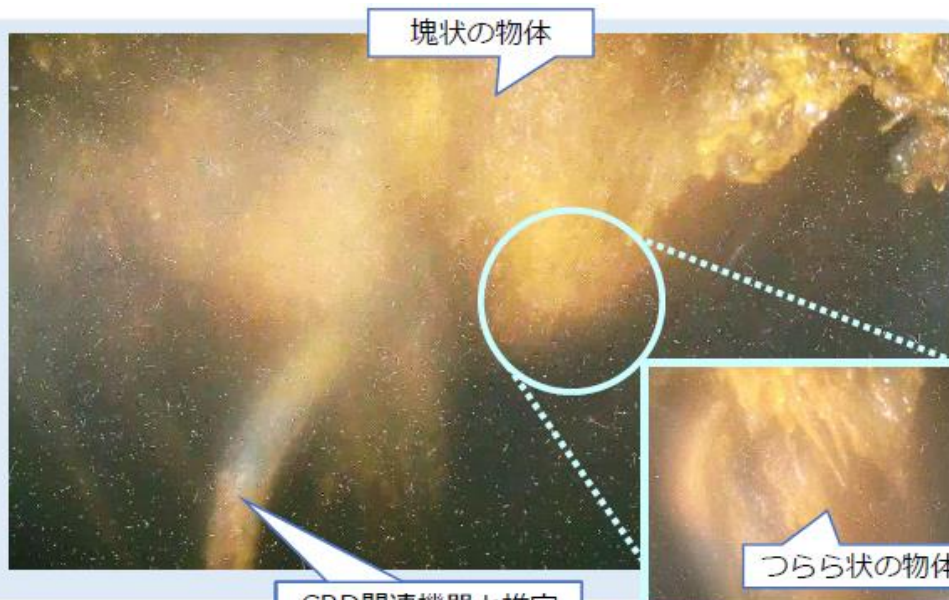
- 写真①：CRD交換用開口部付近の脱落しているCRDハウジングの上部の塊状の物体。塊状の物体の中にはつらら状になっている部位がある。上部に集中して固まっていることから、上方より移行してきたものと推定。

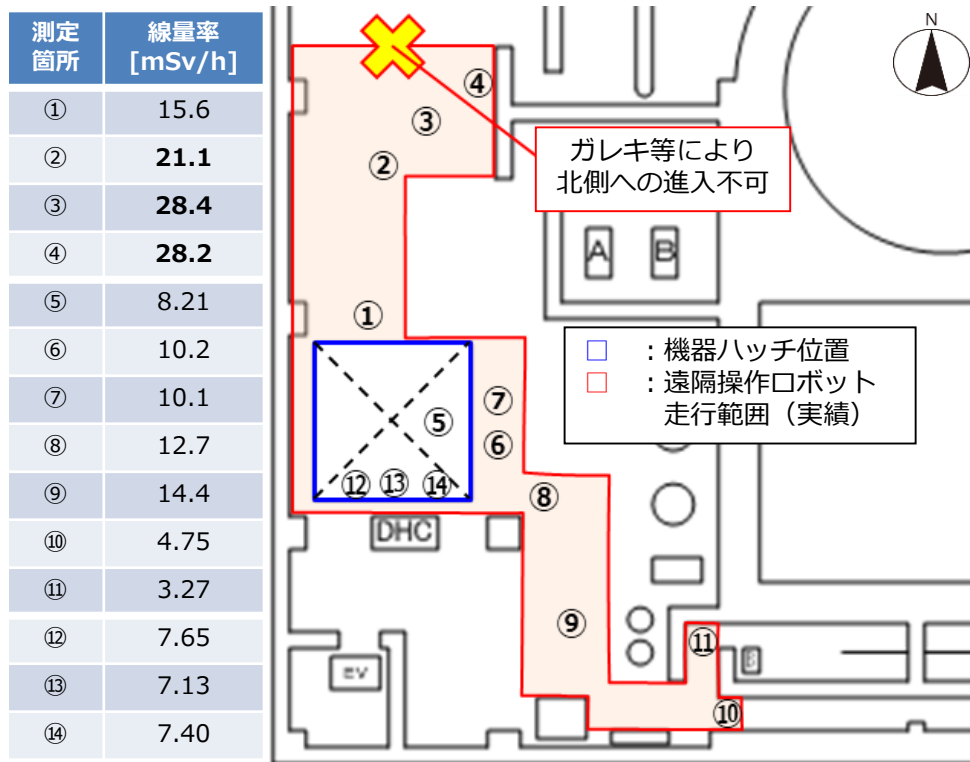
3号機R/B 3階 機器ハッチ近傍の空間線量率

- 3号機R/B内において、2～4階の南西機器ハッチ近傍を中心に現状を確認し、事故の痕跡を留める場所の情報を取得。
- 2～4階において、床付近のガレキ周辺が主な線源となっていることを確認。
