# 6号機高圧電源盤6Cの電源停止 および火災報知器の作動について

2024年8月29日

東京電力ホールディングス株式会社

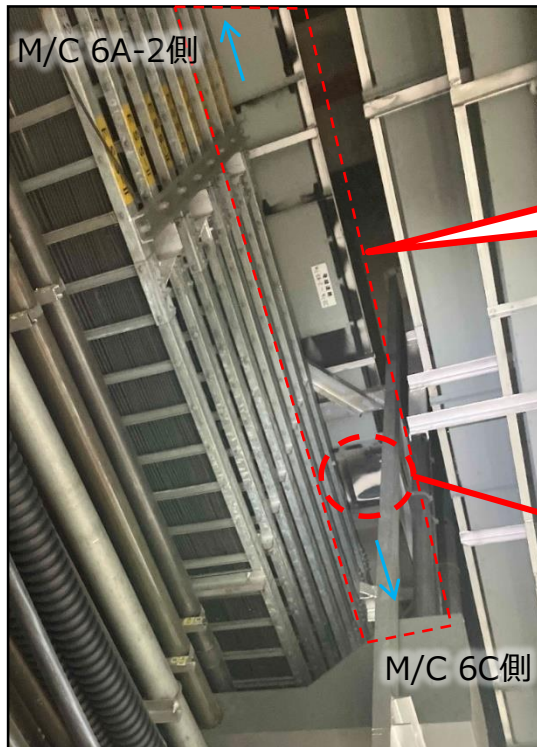
相非分割母線(見上げた状況)

6/18に相非分割母線のダクトサポート  
付近に変色があることを確認  
当該部分について、6/19に調査を実施

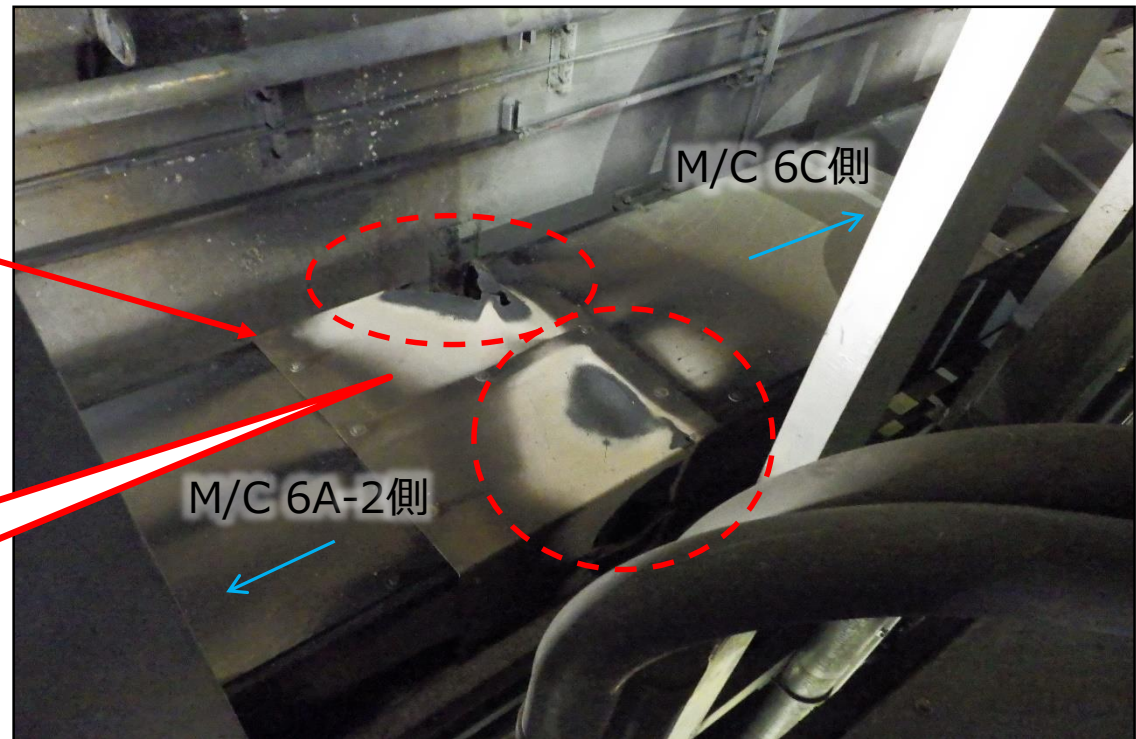
相非分割母線(上から見た状況)

相非分割母線のダクトカバーに  
アークによる損傷を確認

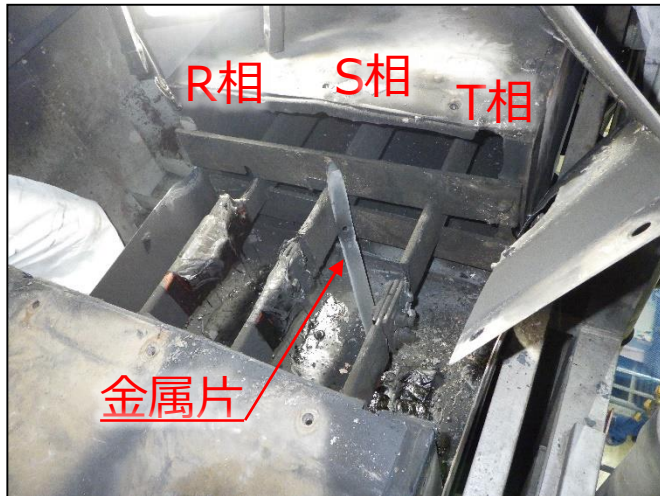
<事故推定箇所>

- R相導体の欠損が大きく、導体支持板部分での欠損であることからR相の導体支持板部分から地絡が発生したものと推定。  
次にT相の欠損が大きいためことからT相地絡が発生しR相-T相短絡が発生したと考えられる。金属片については、ダクトカバーの痕跡から短絡の直接原因ではなく、アークの影響により落下したものと推定。
- 推定事故様相は以下のとおり。
  - ・ダクトカバーに金属片が挟まって生じた隙間から湿気や塵埃が侵入し、導体支持板に水分や塵埃が付着
  - ・導体支持板等の絶縁性能低下によりR相で地絡が発生
  - ・アークが発生し導体支持板を溶融、可燃性ガスや煤が充満
  - ・R相地絡による他相の過電圧と煤による沿面絶縁の低下によってT相も地絡してR相-T相短絡が発生
  - ・短絡アークが発生して、一気に可燃性ガスを生成、アークで引火して燃焼が発生
- 金属片の構造調査の結果、ボルト径、ボルト間隔、塗装材、金属片厚みなどより、仕様変更前のダクトで使用していたスペーサーと推定。

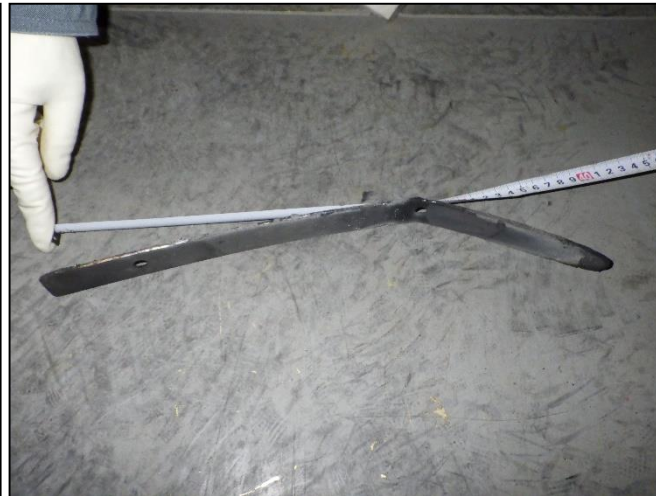
<金属片>

- 金属片の構造調査の結果、ボルト径、ボルト間隔、塗装材、金属片厚みなどより、建設中に仕様変更となり、不使用となったスペーサーと推定。
- 建設時の据付において不使用の部材を当該ダクト蓋のみに挟んで据え付けたものと推定。
- なお、スペーサーは短絡時の熱により一部が溶損し、先端が尖った形状となったと推定。

- 当該金属片は、ダクトカバーに残ったアーク放電の痕跡から、建設時からカバーに挟まっていたもので、短絡アークによって把持されていた端部が溶損して発見時の場所に落下したと推定。
- ダクトカバーに挟まった金属片は、隙間を形成し、外気の侵入口となり、事故箇所の湿度と塵埃環境を悪化させた特殊な状況であったと推定。

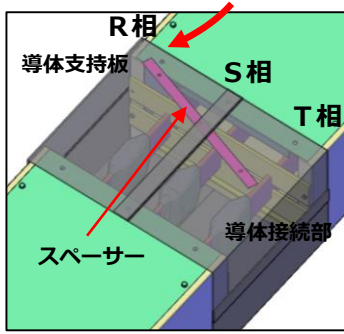
隙間から湿気や塵埃が侵入

① スペースによる隙間  
ダクトカバーにスペース  
が挟まって生じた隙間から  
湿気や塵埃が侵入し、导体  
支持板に水分が付着

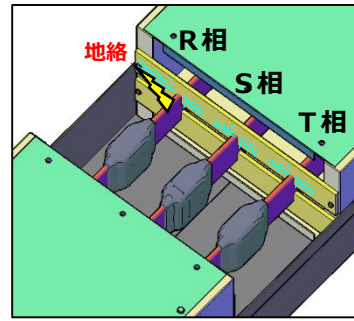
② 絶縁低下が発生・R相地絡  
导体支持板等で絶縁低下が  
発生し、R相で地絡事故が発  
生

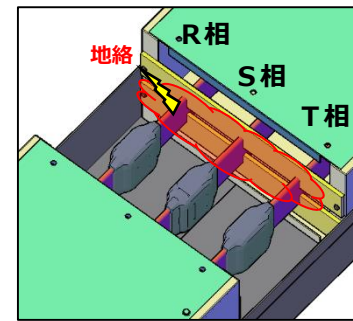
③ 可燃性ガス・煤の充満  
アークが発生して导体支持  
板を溶融、可燃性ガスや煤  
が充満

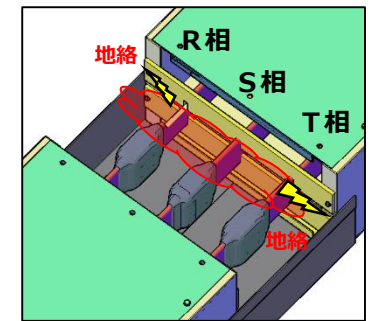
④ 健全相過電圧によるT相地絡  
R相地絡による健全相過電圧と  
煤による沿面絶縁の低下によ  
ってT相も地絡してR相-T相  
短絡が発生

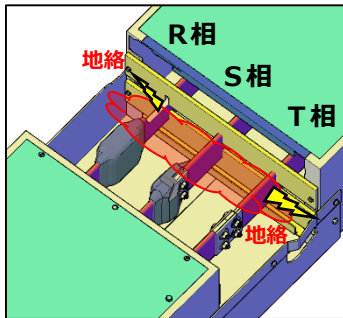
⑤ 異相地絡短絡による燃焼  
短絡アークが発生して、一気  
に可燃性ガスを生成、アーク  
で引火して燃焼が発生

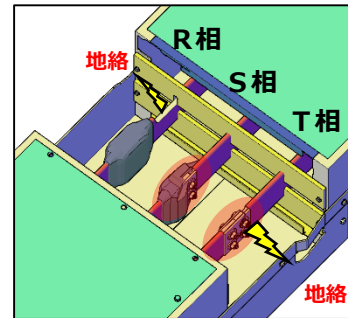
⑥ 导体接続部の露出  
导体や导体支持板、および導  
体接続部の絶縁物が燃焼し、  
导体接続部が露出。  
煤やガス、アークなどにより  
気中放電しやすい環境となり  
、T相の地絡は最短距離のボ  
ルトからの気中放電に移行

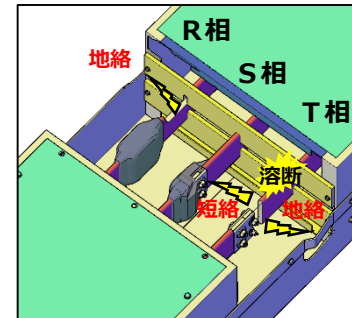
⑦ 気中アークの発生  
T相の気中アークにより导体  
やダクトが熱せられ金属が  
気化した浮遊物が発生、S相  
导体接続部の露出ボルトと  
のS-T間の短絡も発生してT相  
の导体を溶断、S相も溶融、  
R相も気中アークを生じてダ  
クトカバーやスペースを  
溶損

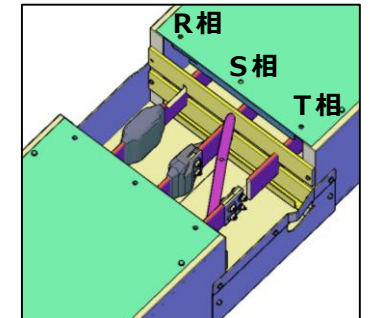
⑧ 電源遮断  
短絡保護リレーにより電源  
が遮断され、アークが消失  
して事案が収束  
一部残存した金属片が落下  
したものと推定

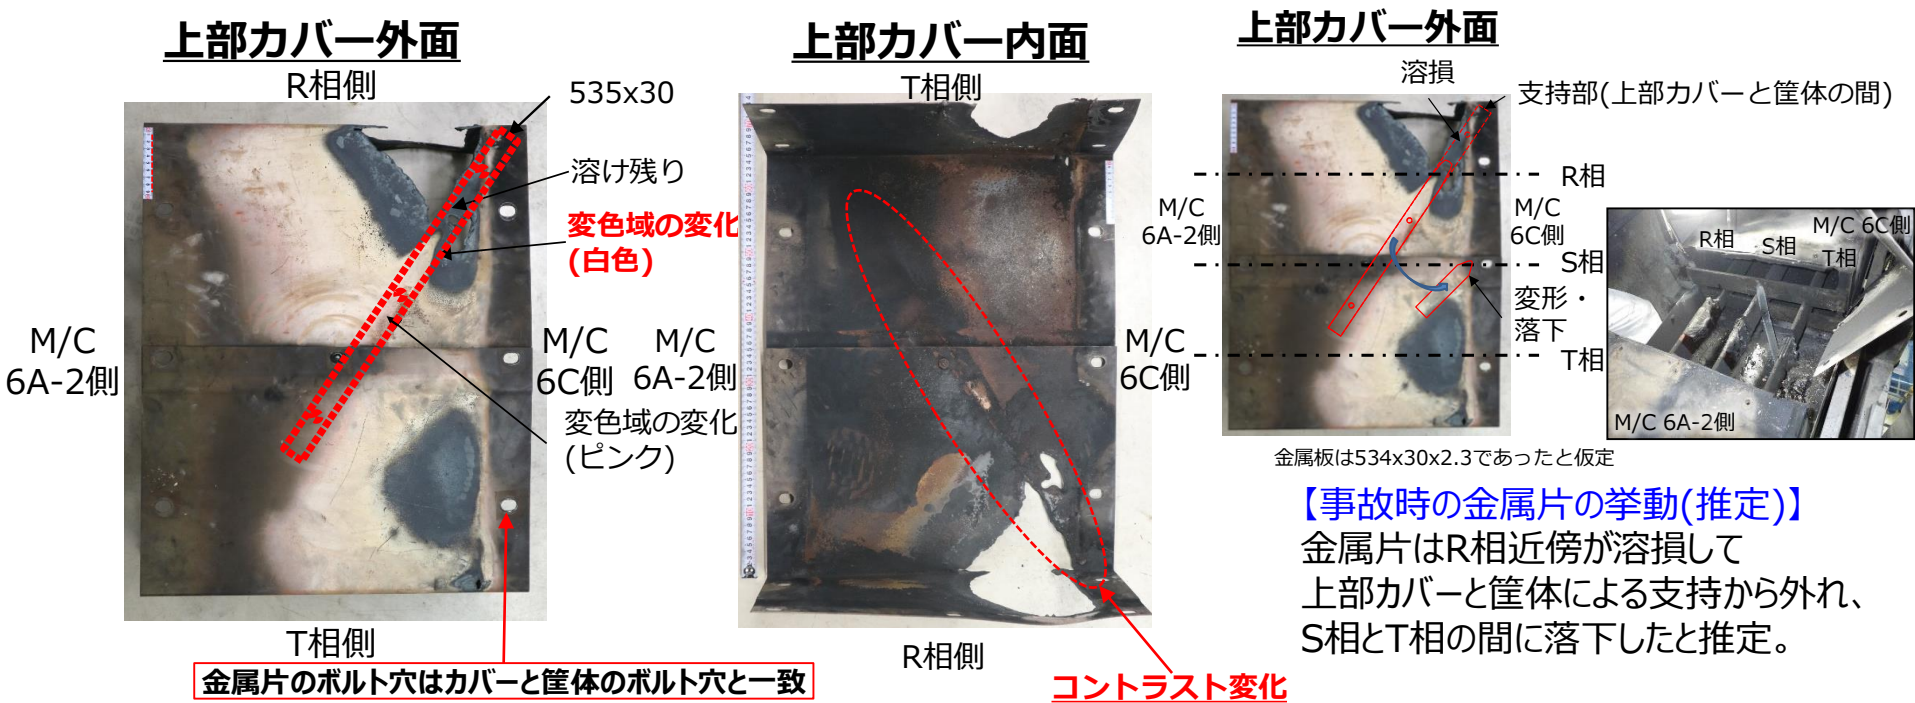
### 【事故前の金属片の位置(推定)】

上部カバー外面に局所的な遮熱の痕跡が認められた。内面の当該部にコントラストの変化が認められた。

⇒ カバーと筐体の間に金属板が挟まっていたと推定。

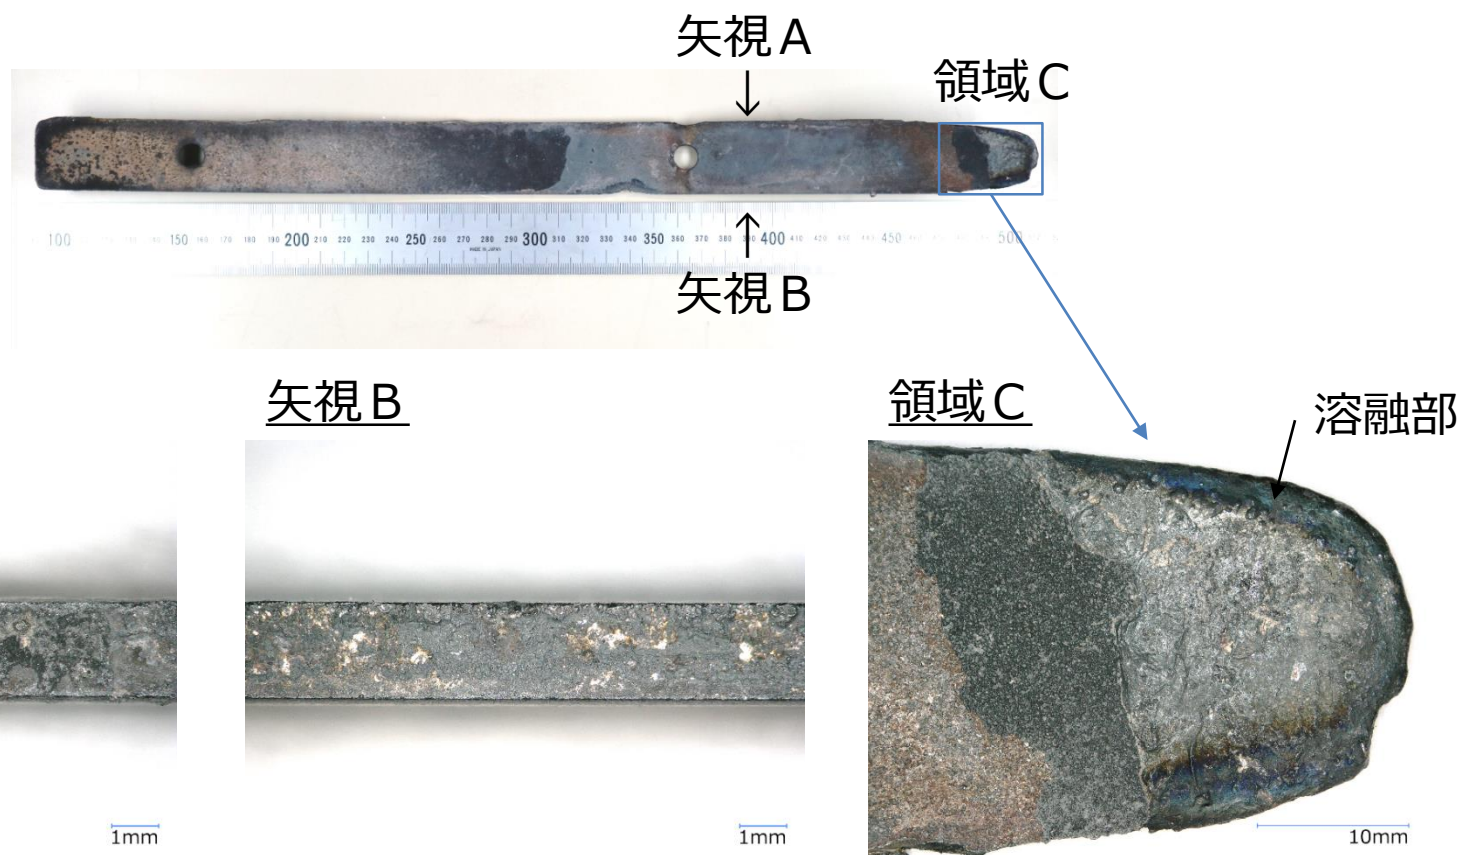
- 矢視 A、矢視 B の端面は平坦であった（溶解や変形が認められない）ため、部品の形状のままであると推定。
- 領域 C は溶融・固化していた。金属片はさらに長尺であった可能性がある。

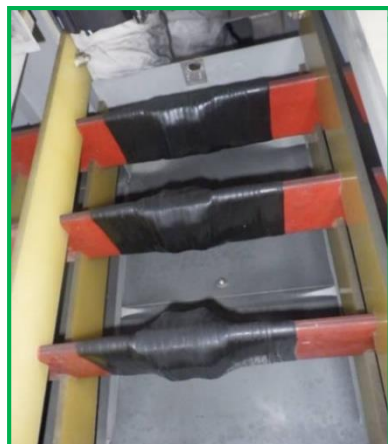
事故点より北へ約9m  
箇所内部写真

現場確認の結果、事故点より北 約9m、南 約7m箇所まで煤の付着を確認

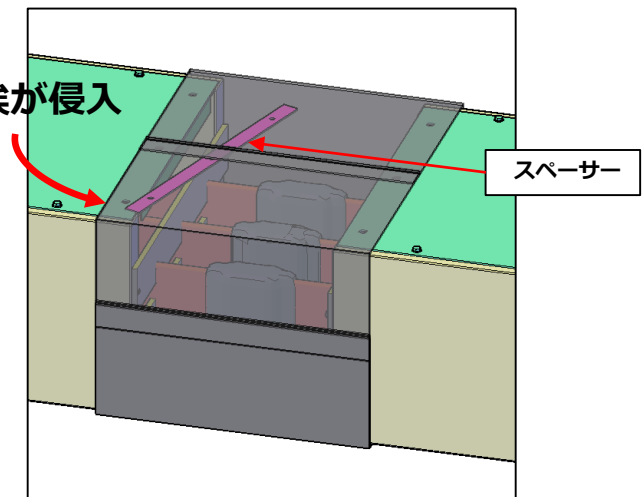
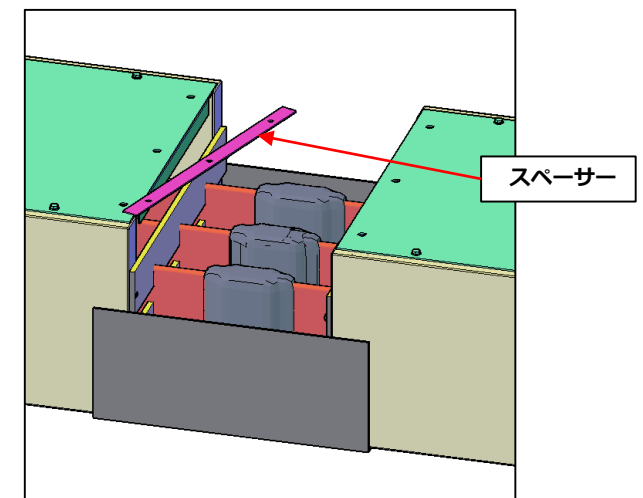
事案発生時（推定）

隙間から  
湿気や塵埃が侵入

スペーサーが斜めになった明確な理由は不明であるが、推定として建設時のカバー設置施工中や2011年3月の福島県沖地震等で斜め向きになった可能性が考えられる
