# 1/2号機排気筒ドレンサンプピットの対応状況について (マンホール止水対策およびピット水の汚染源調査)

2024年8月29日

東京電力ホールディングス株式会社

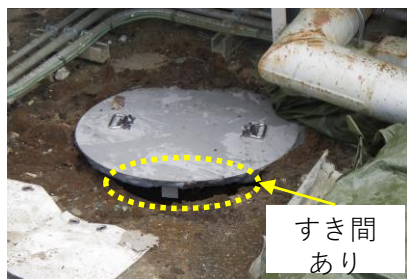
マンホール蓋 (①)

- 2021年5月にサンプピット南東側にマンホールを発見。2021年7月にマンホールへ蓋を取り付けたが、その後も降雨時にピット水位は上昇。2021年12月に再度マンホールを確認したところ、マンホール蓋にずれがあることを確認（マンホール蓋①）。
- 2022年3月以降、ピット内部調査及びマンホール内部調査を実施し、2023年3月にマンホールの蓋（②）へ交換したがシール性が完全ではなく、ピットへの流入は継続している。

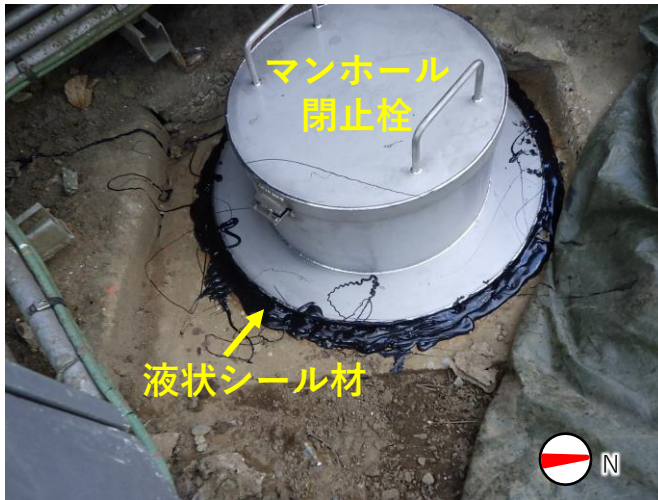
閉止栓取付後、  
硬化土を敷設

- 実施期間：2024年1月16日～2024年2月14日
- 実施概要：マンホール蓋を取り外し、閉止栓を取付した後閉止箇所すき間に液状シール材を塗布。その後マンホール周りに硬化土を敷設。

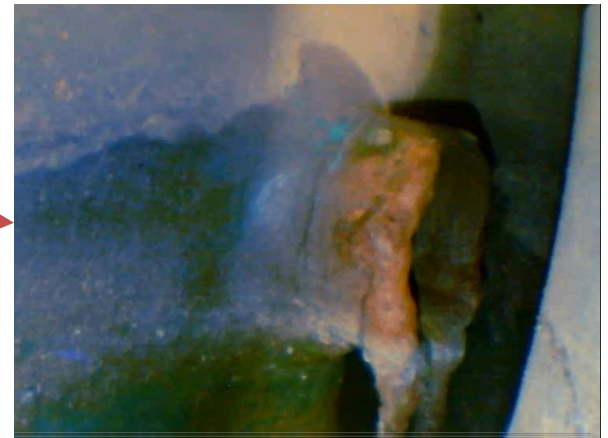
- 2022年3月29日に内部調査を実施。ピット南東側壁面にピットに水平に接続する配管を確認。
- ピット南東側に確認されているマンホール近傍に散水したところ、当該配管からピット内への水の流入を確認。
- 当該配管接続位置はマンホール近傍であり、上記結果より、マンホールからピットへ配管が接続していることおよび当該配管を通じて降雨等がピットへ流入していると断定。

ピット南東側壁に確認された配管 (散水前)

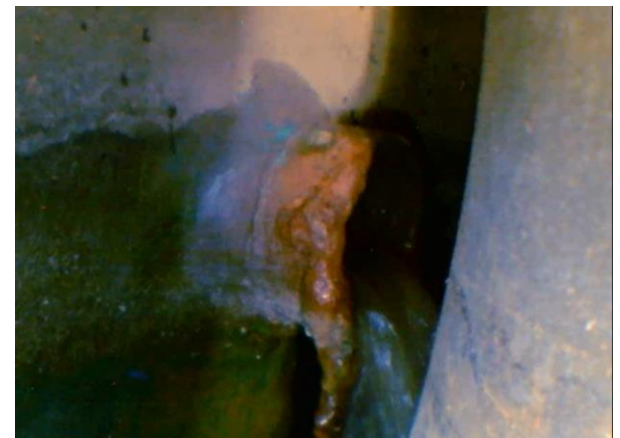
ピット南東側壁に確認された配管からの流入状況 (散水中)10

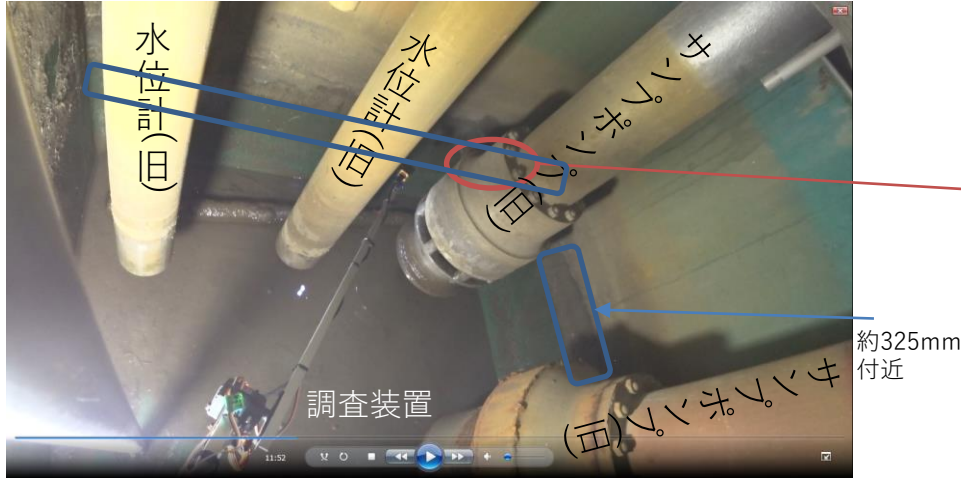
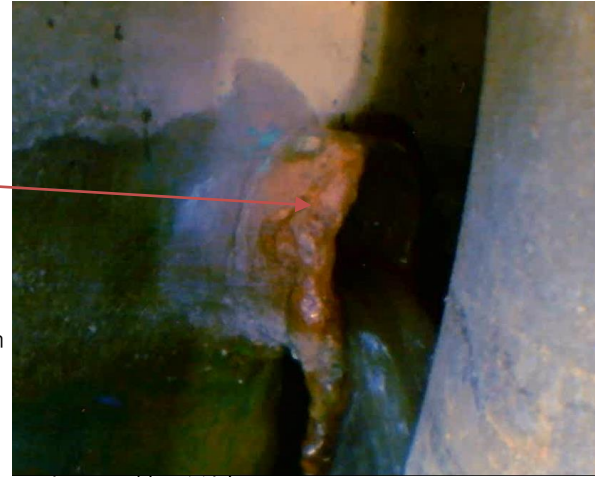
- 調査結果から、過去の水位低下事象も当該配管を通じた事象である可能性がある
  - ピット南東側壁に確認された配管の設置高さは、過去に水位低下が確認されたピット底部からの高さ約325mmとおおよそ一致
  - その他ピット外への漏えい経路となるような部位は確認されなかった。

散水前の状況 (左：ピット内部、右：流入配管近傍)

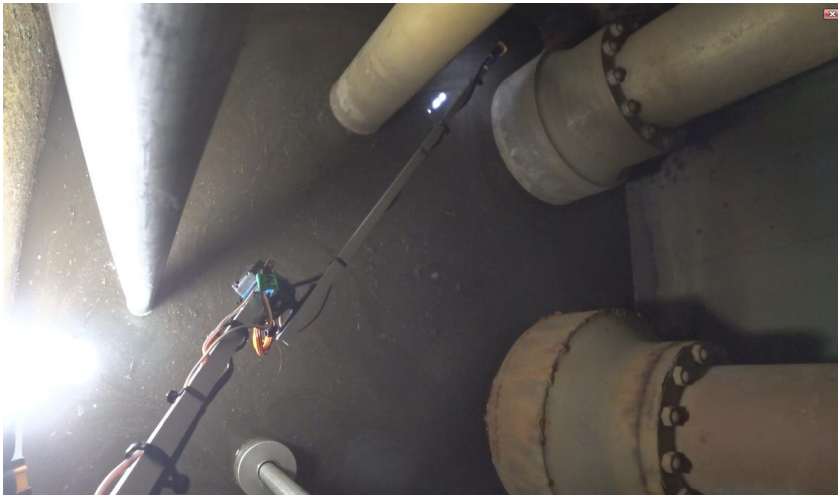
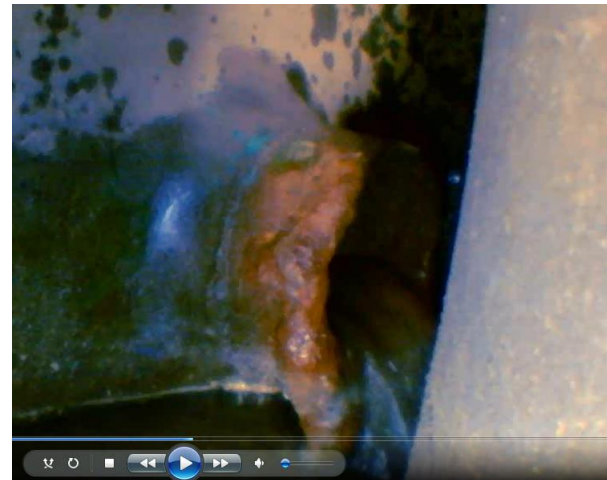
散水によるピット水位上昇の状況 (左：ピット内部、右：流入配管近傍)

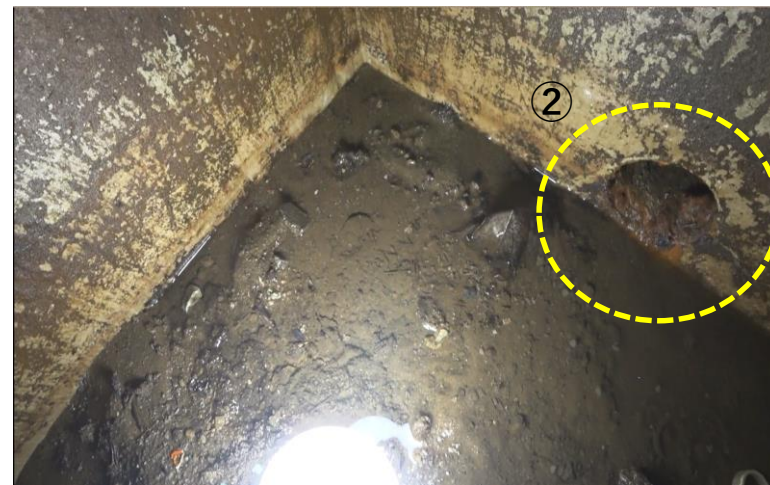
- ① サンプピット側へ繋がると思われる穴を確認。
- ② 上記①と対角側にも穴を確認。

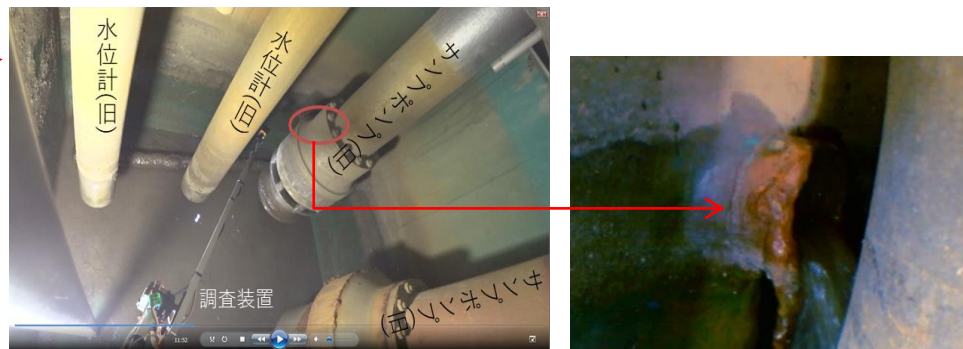
(1) ピット南東側壁に確認された配管からの流入状況

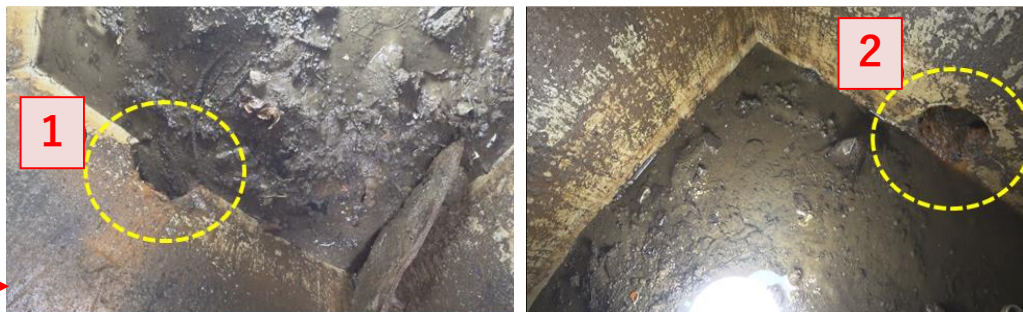
(2) ピット近傍のマンホール内の状況  
(黄枠はマンホール内で確認された穴)

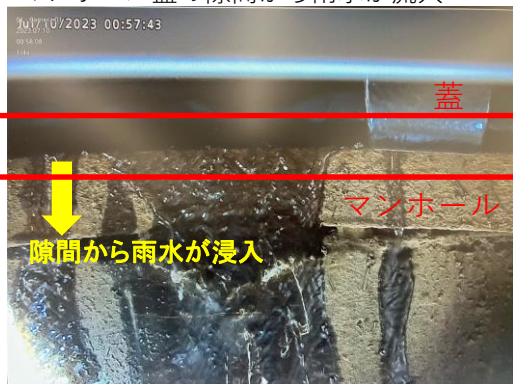
## 1 ピット側配管 (6/28撮影)

マンホール蓋の隙間から雨水が流入

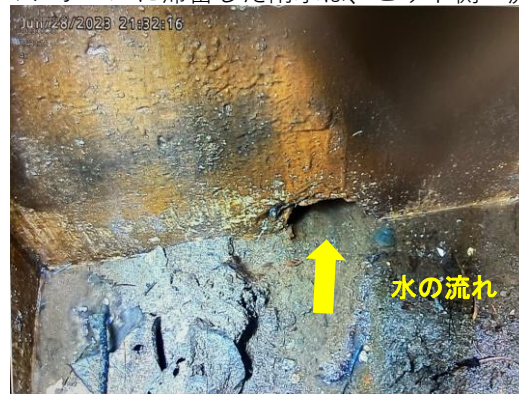
マンホールに滞留した雨水は、ピット側へ流れている。

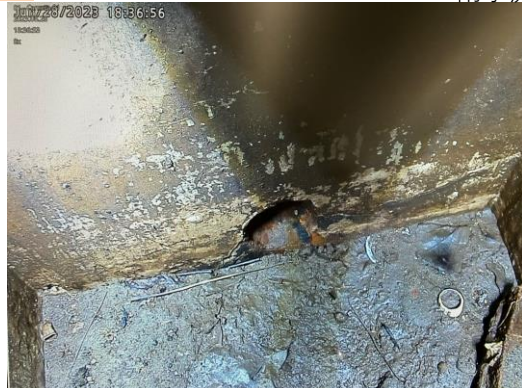
## 2 南東側配管 (6/28撮影)

雨水流入前

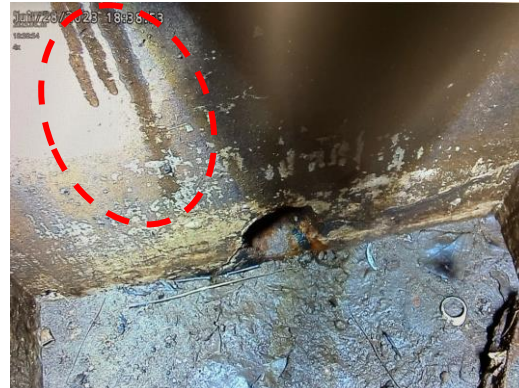
マンホール壁を伝って雨水が流入

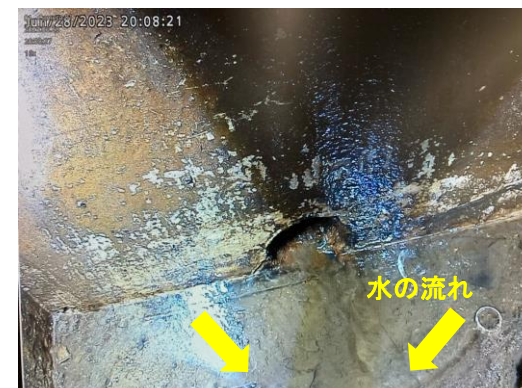
南東側配管からの流入および流出はなし
