2号機使用済燃料プールスキマサージタンク 水位低下の対応状況について

2024年8月29日

東京電力ホールディングス株式会社

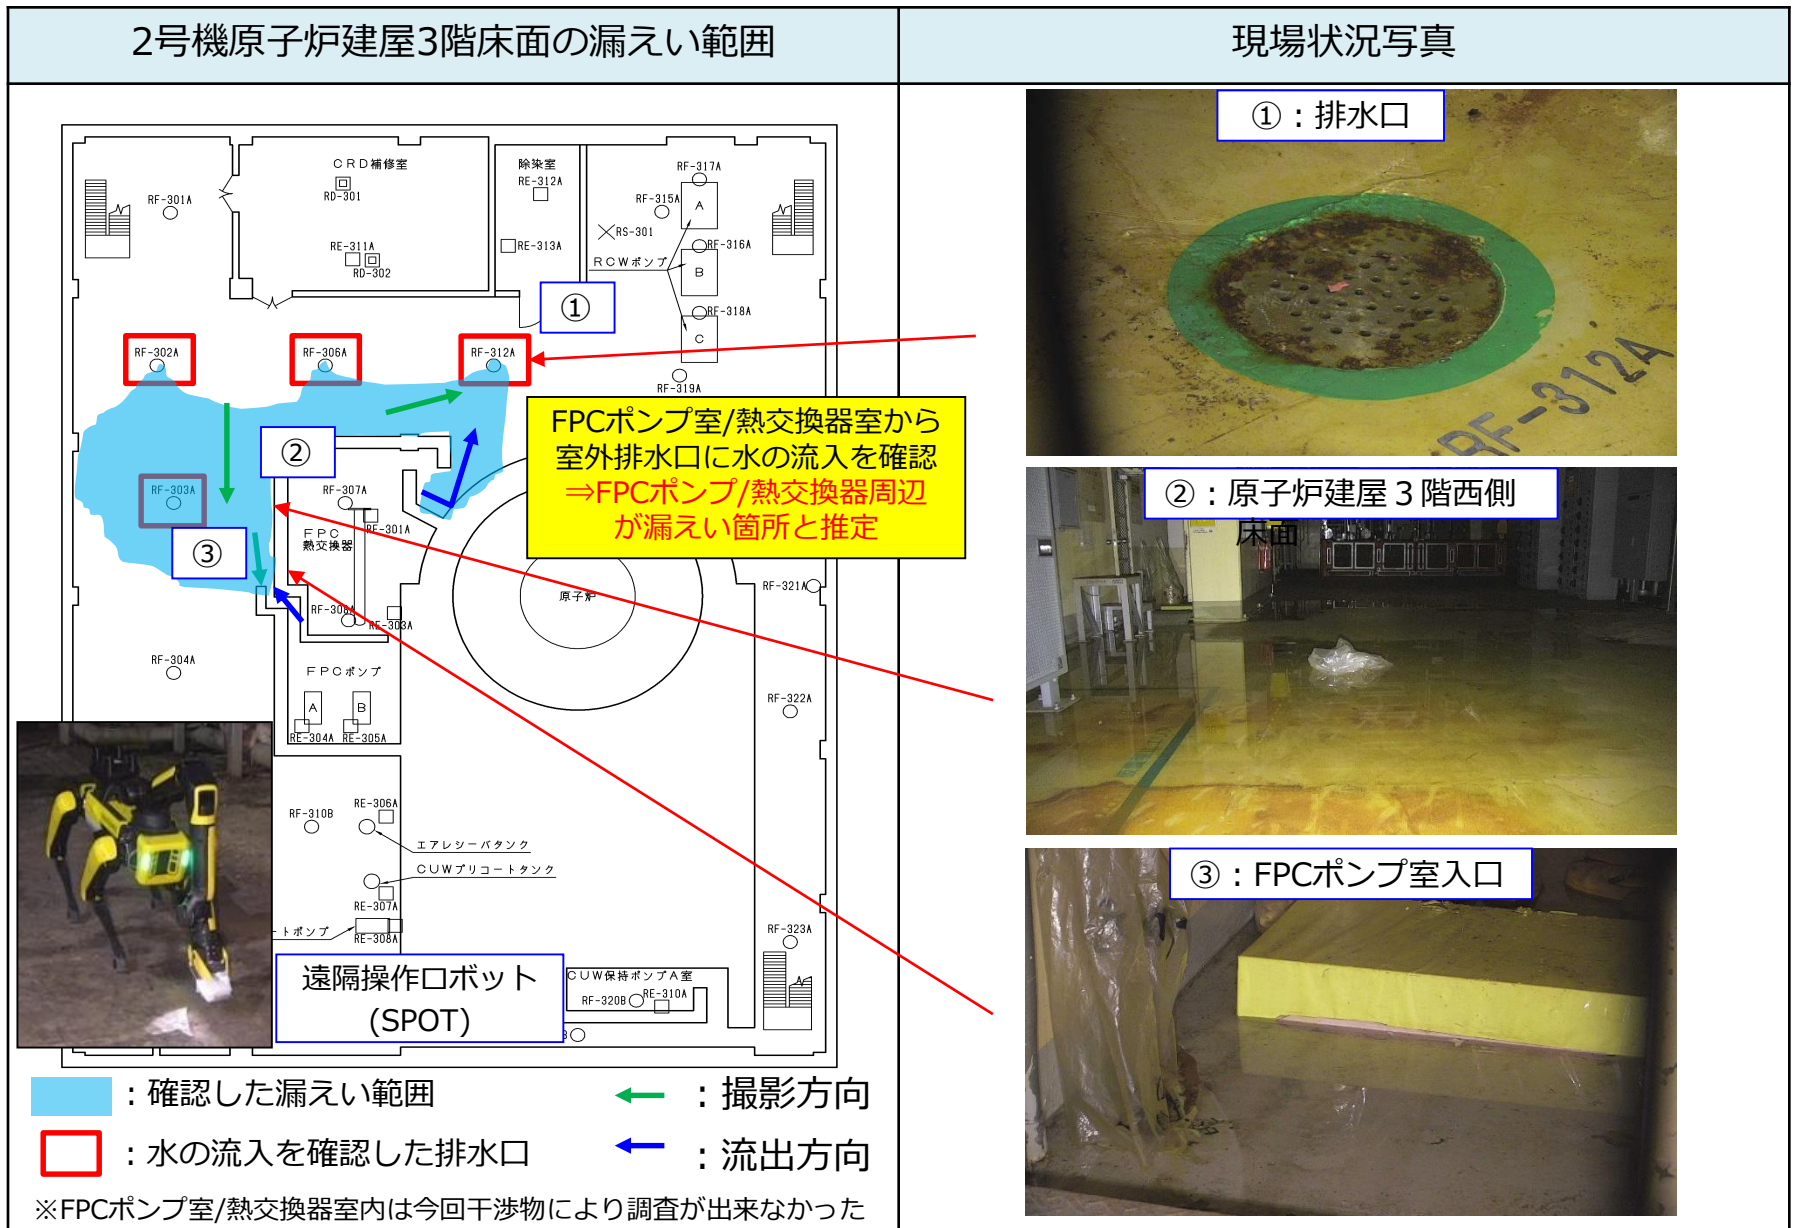
3 - 1. 遠隔操作ロボット(SPOT)による現場調査結果(8月9日実施)

- ✓ 8月9日 13:05 2号機使用済燃料プール（以下、SFP）スキマサージタンクのレベル低下を確認。
- ✓ その際、2号機SFPの水位が低下していないこと、その後、2号機原子炉建屋地下1階のうち高圧注水系（以下、HPCI）室の滞留水水位が上昇していることを確認。
- ✓ 8月9日 16:36 スキマサージタンク水位低下の原因調査のため、SFP一次系ポンプを計画的に停止。
- ✓ その後、遠隔操作ロボット（SPOT）により、原子炉建屋3階のFPCポンプ/FPC熱交換器室より水の流出があることを確認した。なお、流出した水は、原子炉隔離時冷却系室（以下RCIC室：HPCI室に隣接）の集水ピット（床サンプ）に通じる床面の排水口に流れており、現時点で他のエリアへの拡大は確認されていない。
- ✓ 8月10日 06:52 2号HPCI室の水位上昇の停止を確認したことから、水の流出が停止したものと判断。
- ✓ また、滞留水の水位は、建屋周辺サブドレン水位よりも低いことを確認しており、漏えいした水は建屋内に留まっている。

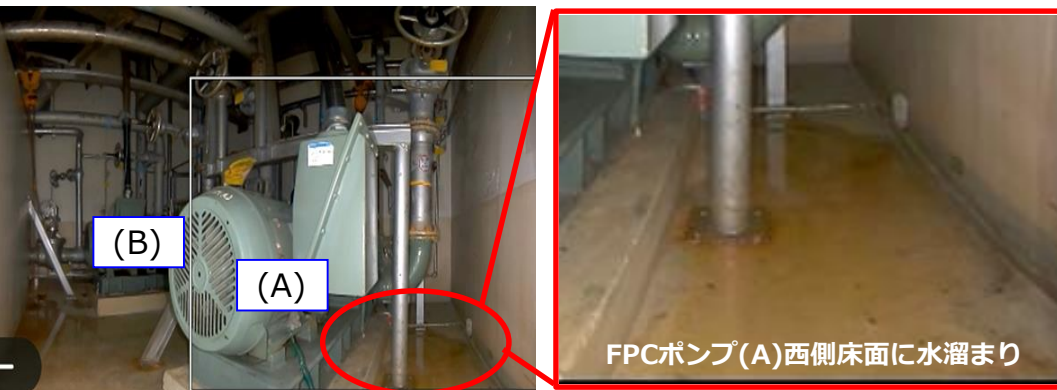
: 線量測定箇所 </p>	<p>① : FPCポンプ (全景)</p>

- FPCポンプ(A)西側床面に水溜まりを確認しましたが、機器・配管・弁等には漏えいが疑われる箇所は確認できなかった。
- 9箇所の空間線量測定 (γ) を実施したところ、「0.60~3.16mSv/h」であった。

<p>FPCポンプ(A)西側床面に水溜まり</p> <p>② : FPCポンプ (B)・系統配管</p>

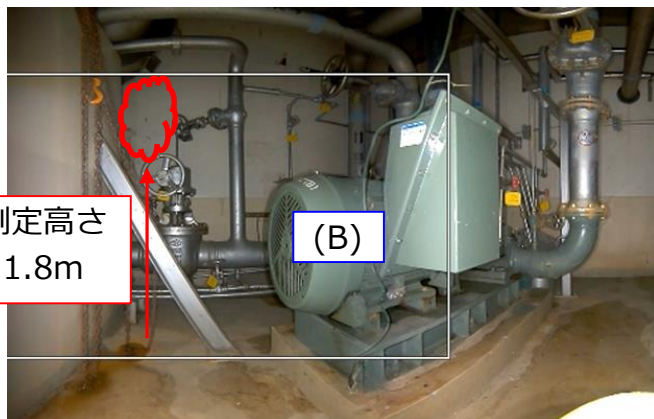
<p>測定高さ 1.8m</p>

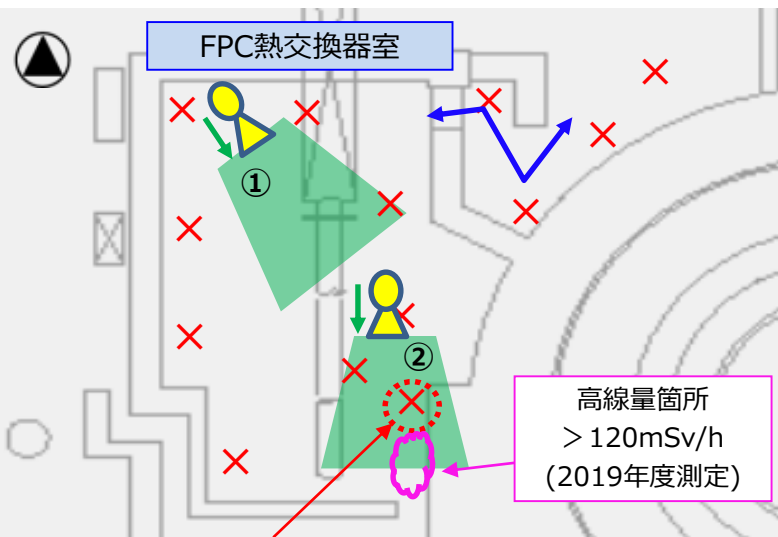
- FPC熱交換器北側エリアに水溜まりを確認しましたが、機器・配管・弁等には漏えいが疑われる箇所は確認できなかった。
- 13箇所の空間線量測定 (γ) を実施したところ、「2.03~22.0mSv/h」であった。

<最大空間線量率>

空間線量率：22.0mSv/h

測定高さ：1.0m

※干渉配管があり、遠隔操作ロボットにて進入ができなかったことから、高線量箇所(>120mSv/h)の手前を測定

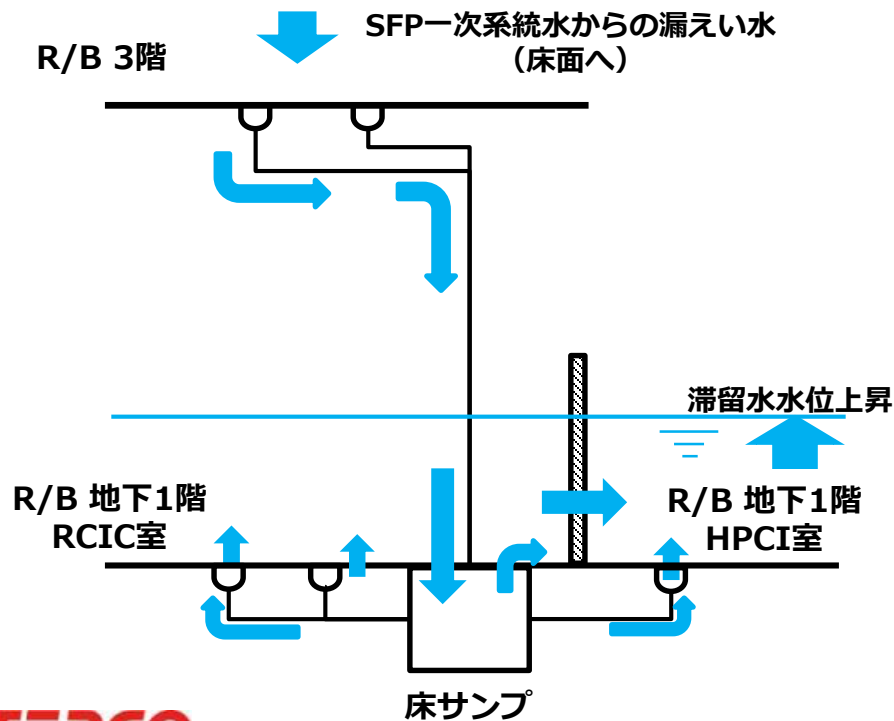
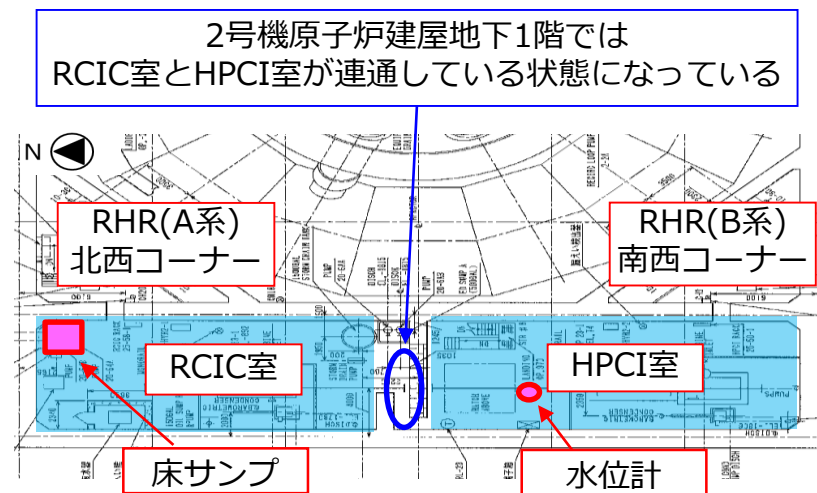
- SFP循環冷却システムの一次系ポンプを切り替えた際のパラメータ変動により、原子炉建屋3階のFPCポンプ/FPC熱交換器室にある一次系系統設備から系統水の漏えいが発生し、SFPスキマサージタンク水位が低下したものと推定。（現時点では、漏えい箇所の詳細は特定には至っていない）

- 2号機SFPスキマサージタンク水位低下に伴い、2号機原子炉建屋3階のFPCポンプ室/熱交換器室から水が流出していることを確認している。
- 流出した水は、RCIC室の集水ピット（床サンプ）に通じる床面の排水口に流れており、2号機原子炉建屋地下1階（HPCI/RCIC室）の滞留水水位が上昇したものと考えている。
- なお、流出した水は滞留水として、プロセス主建屋等へ移送した後、水処理設備によって浄化処理している。

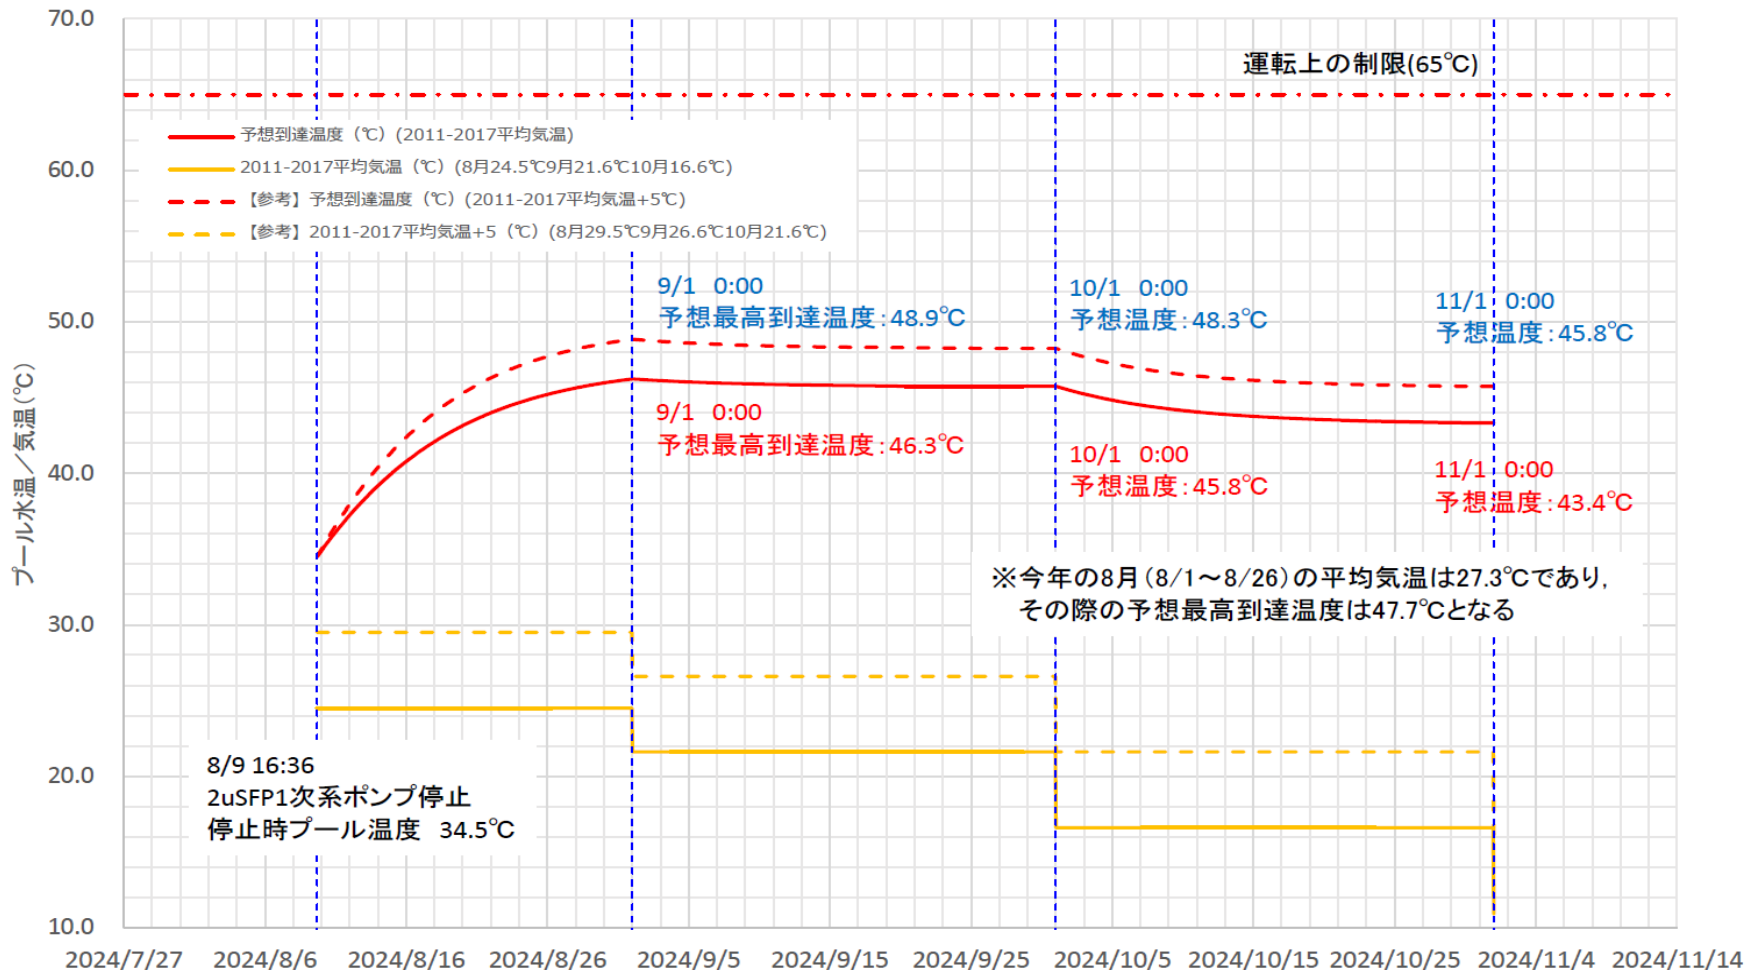
補足1. 2号機SFPの温度上昇予測

- 冷却停止中の2号機SFPプール水温度評価において、プール水温度の初期上昇は $0.06^{\circ}\text{C}/\text{h}$ 程度、プール水温度は最大で 46°C 程度と評価しており、運転上の制限である 65°C に到達しないことを確認。

(停止期間 : 2024/08/09 16:36 ~ 2024/11/01 00:00)
