タービン建屋東側における 地下水及び海水中の放射性物質濃度の状況について

2024/8/29

東京電力ホールディングス株式会社

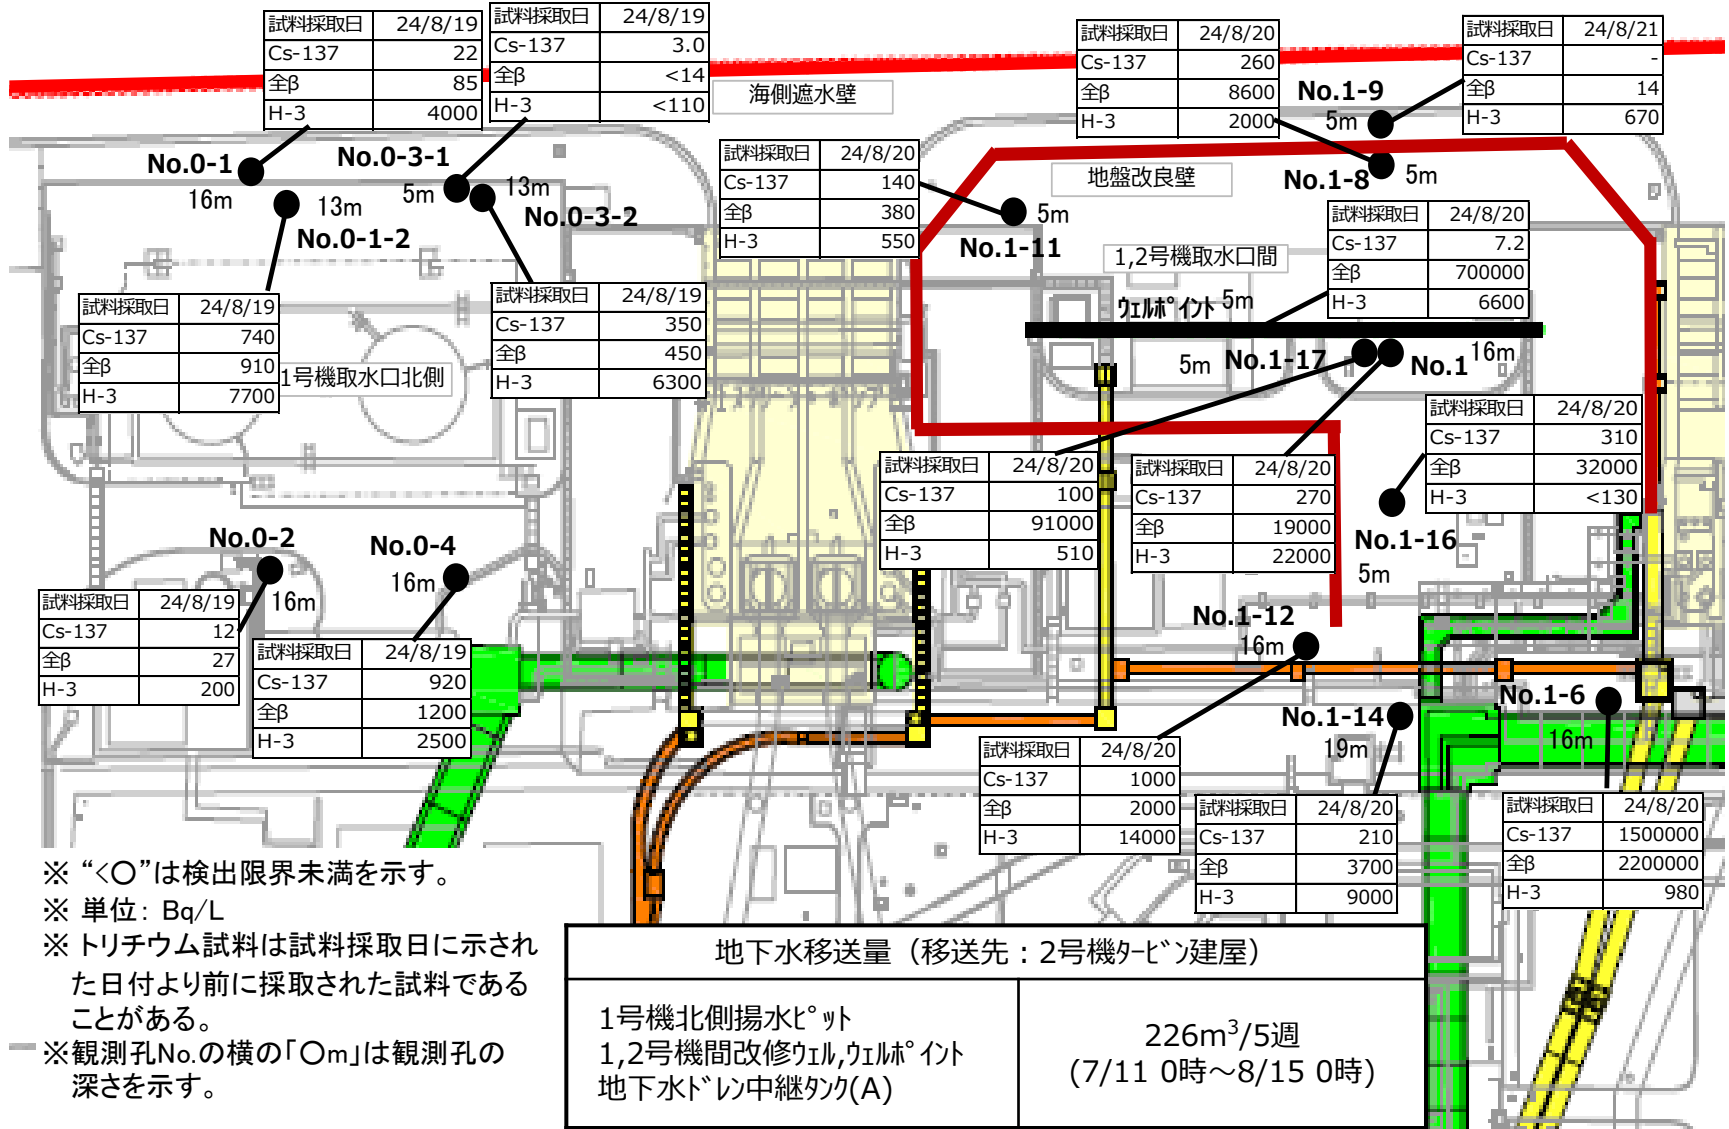
<1号機取水口北側、1,2号機取水口間>

No.0-3-2、No.1、No.1-6については、変動調査中。

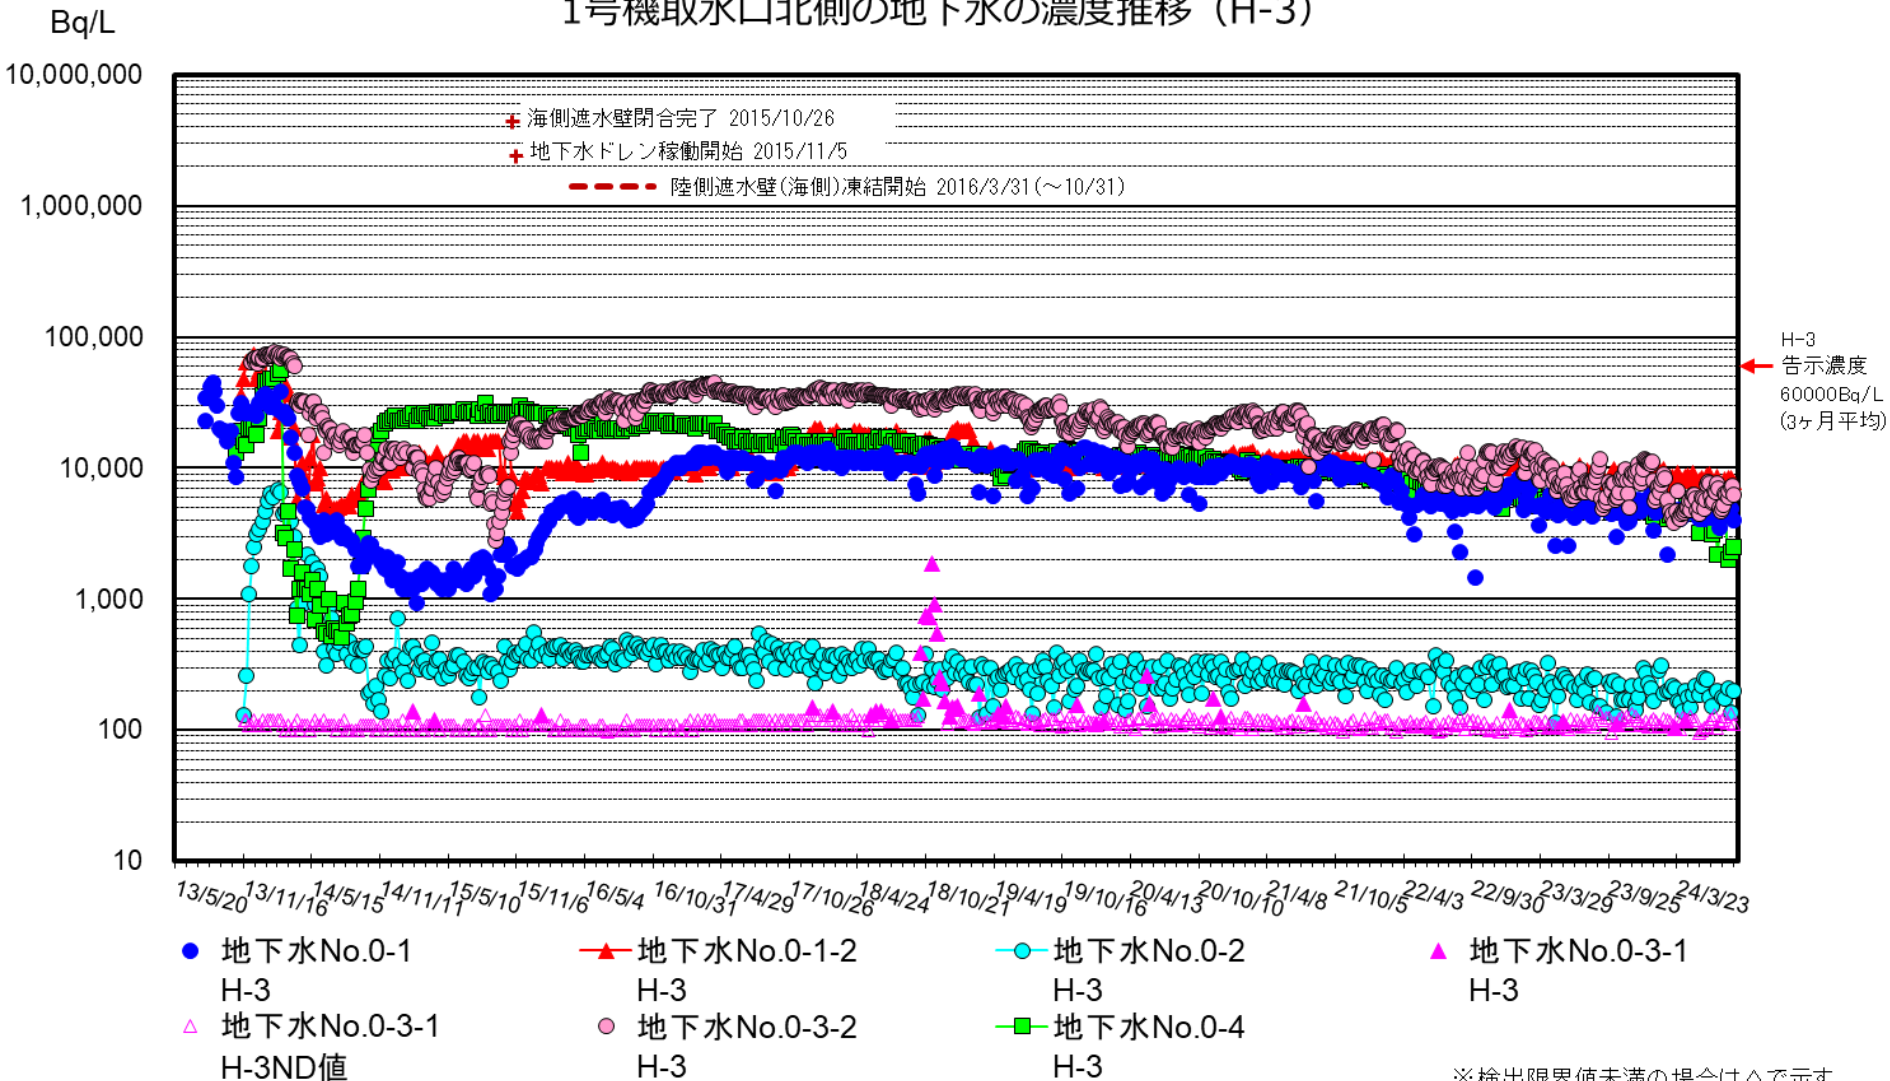
1号機取水口北側の地下水の濃度推移 (H-3)

- H-3濃度は、全観測孔で告示濃度60000Bq/Lを下回り、全体としては横ばい又は低下傾向の観測孔が多い。
- 全β濃度は、全体としては横ばい傾向にあったが、2020.4以降に一時的な上昇が見られ、現在においてもNo.0-1、No.0-1-2、No.0-2、No.0-3-1、No.0-3-2、No.0-4の観測孔で低い濃度で上下動が見られるため、引き続き傾向を注視していく。

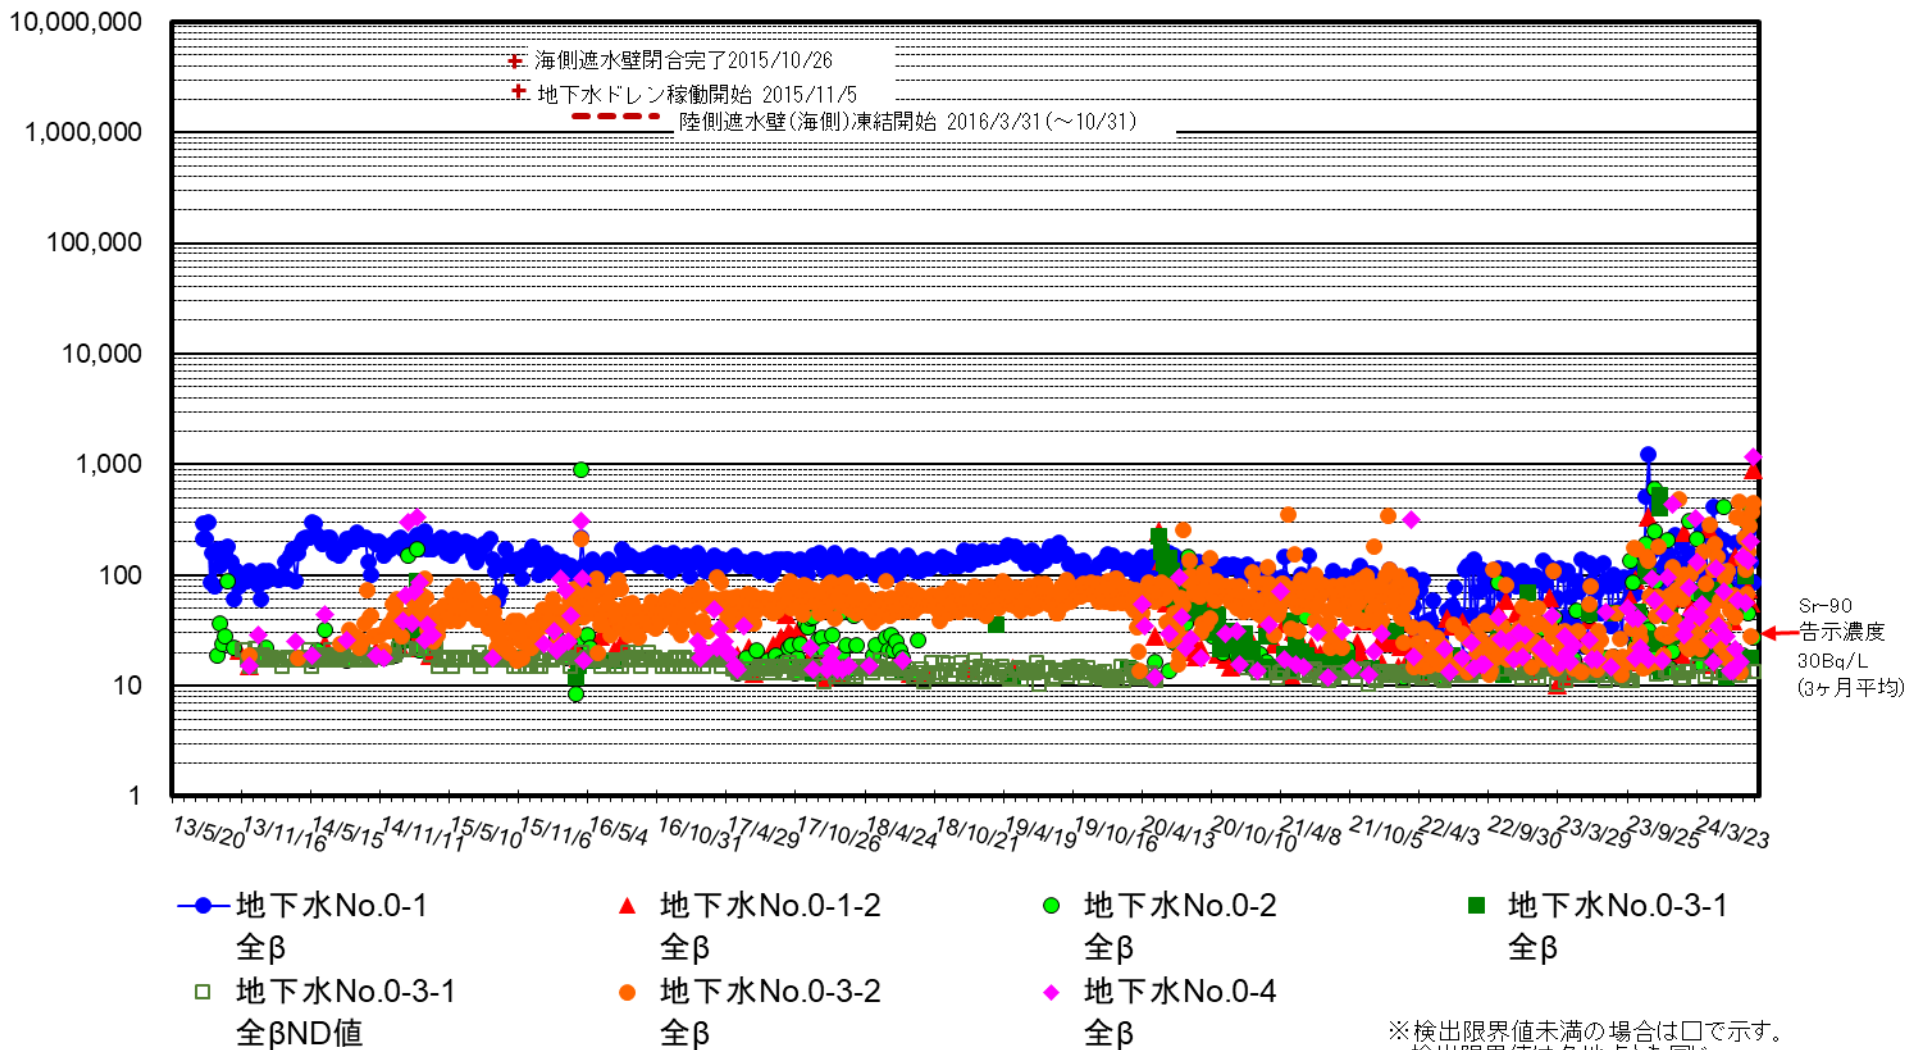
1号機取水口北側の地下水の濃度推移 (全β)

No.0-3-2について、変動調査を実施中。

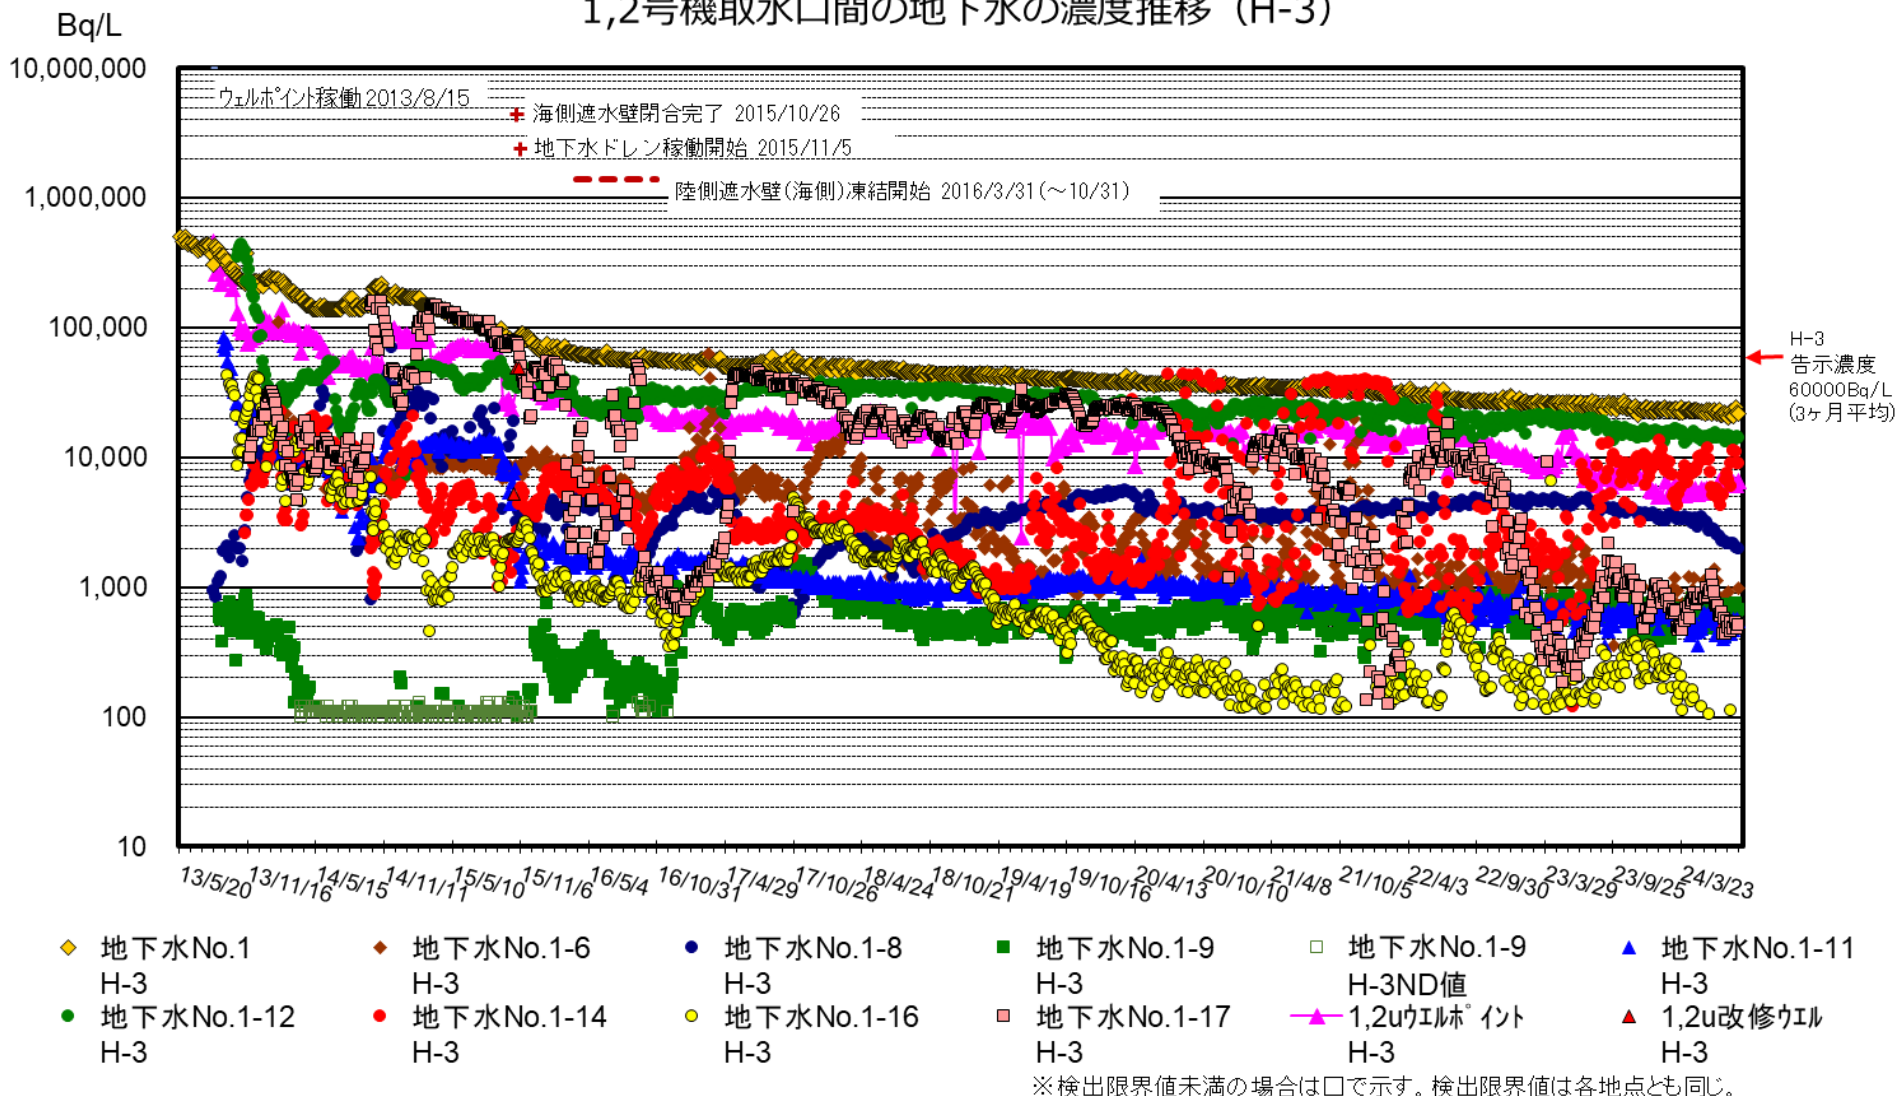
1,2号機取水口間の地下水の濃度推移 (H-3)

- H-3濃度は、全観測孔で告示濃度60000Bq/Lを下回り、No.1-14、No.1-17など上下動が見られる観測孔もあるが、全体的に横ばい又は低下傾向の観測孔が多い。
- 全β濃度は、全体としては横ばい傾向にあるが、No.1-6については上昇傾向が見られ、No.1-9、No.1-11の観測孔で低い濃度で上下動が見られることから、引き続き傾向を注視していく。

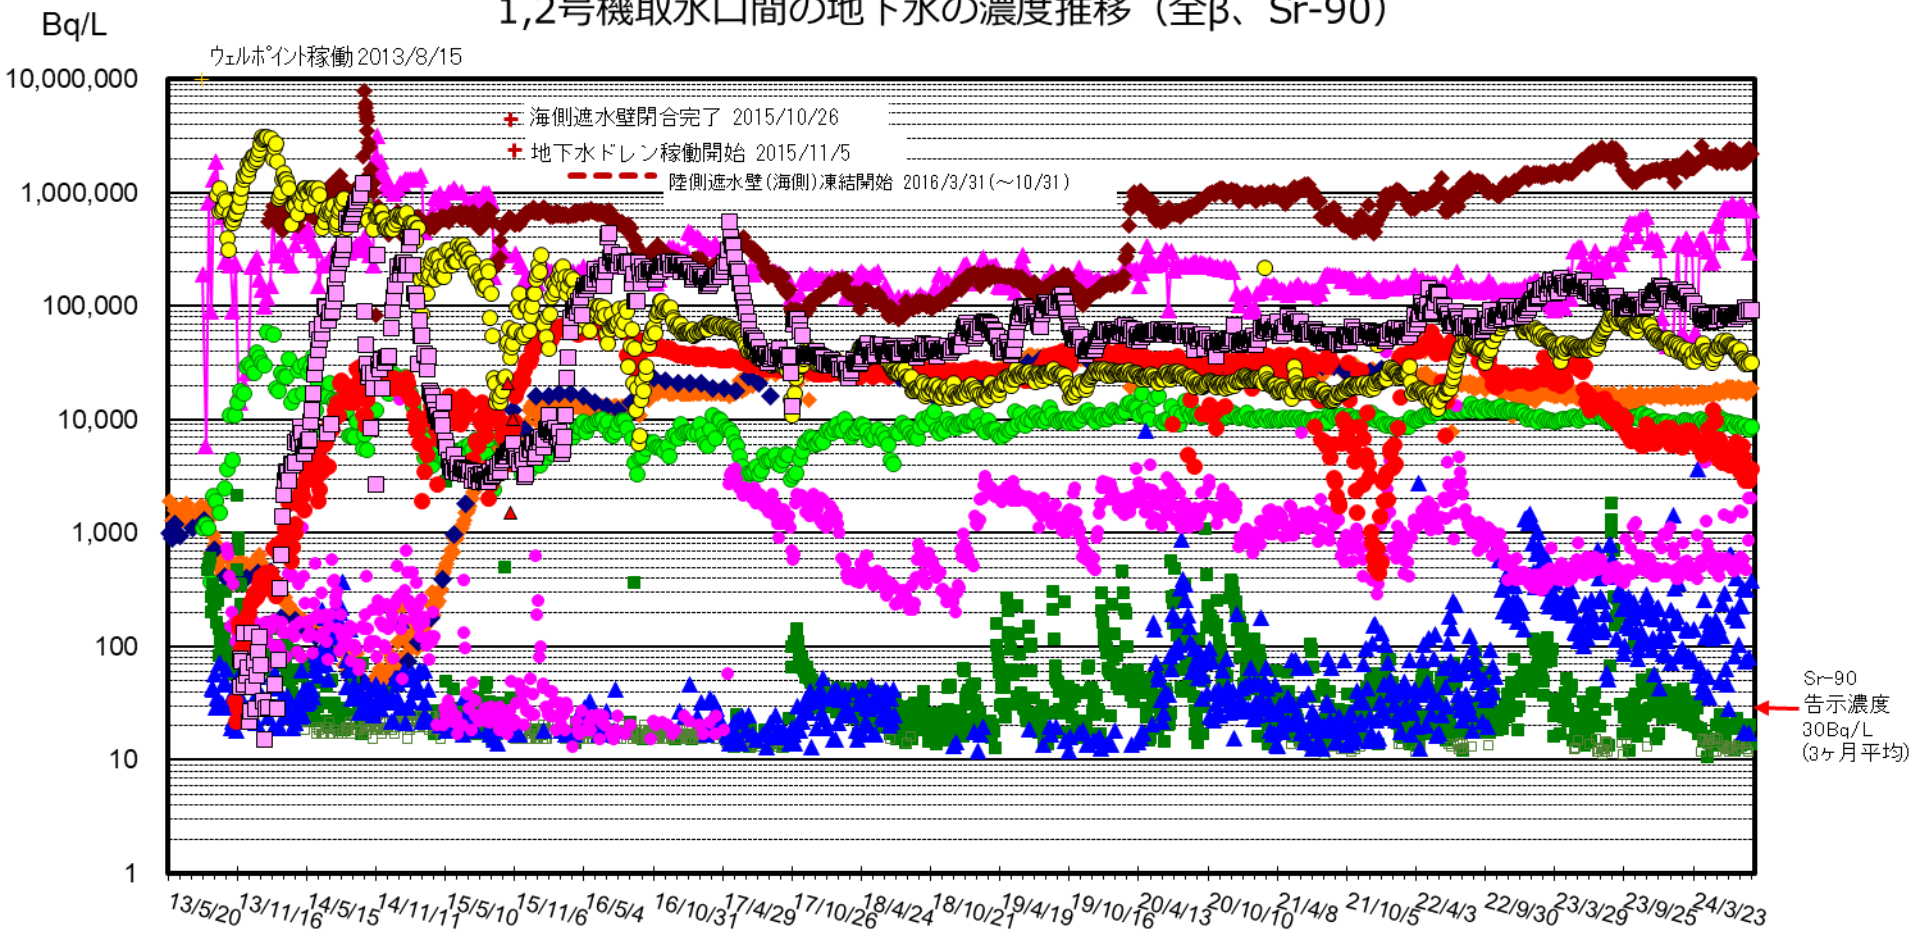
1,2号機取水口間の地下水の濃度推移 (全β、Sr-90)

No.1、No.1-6について、変動調査を実施中。

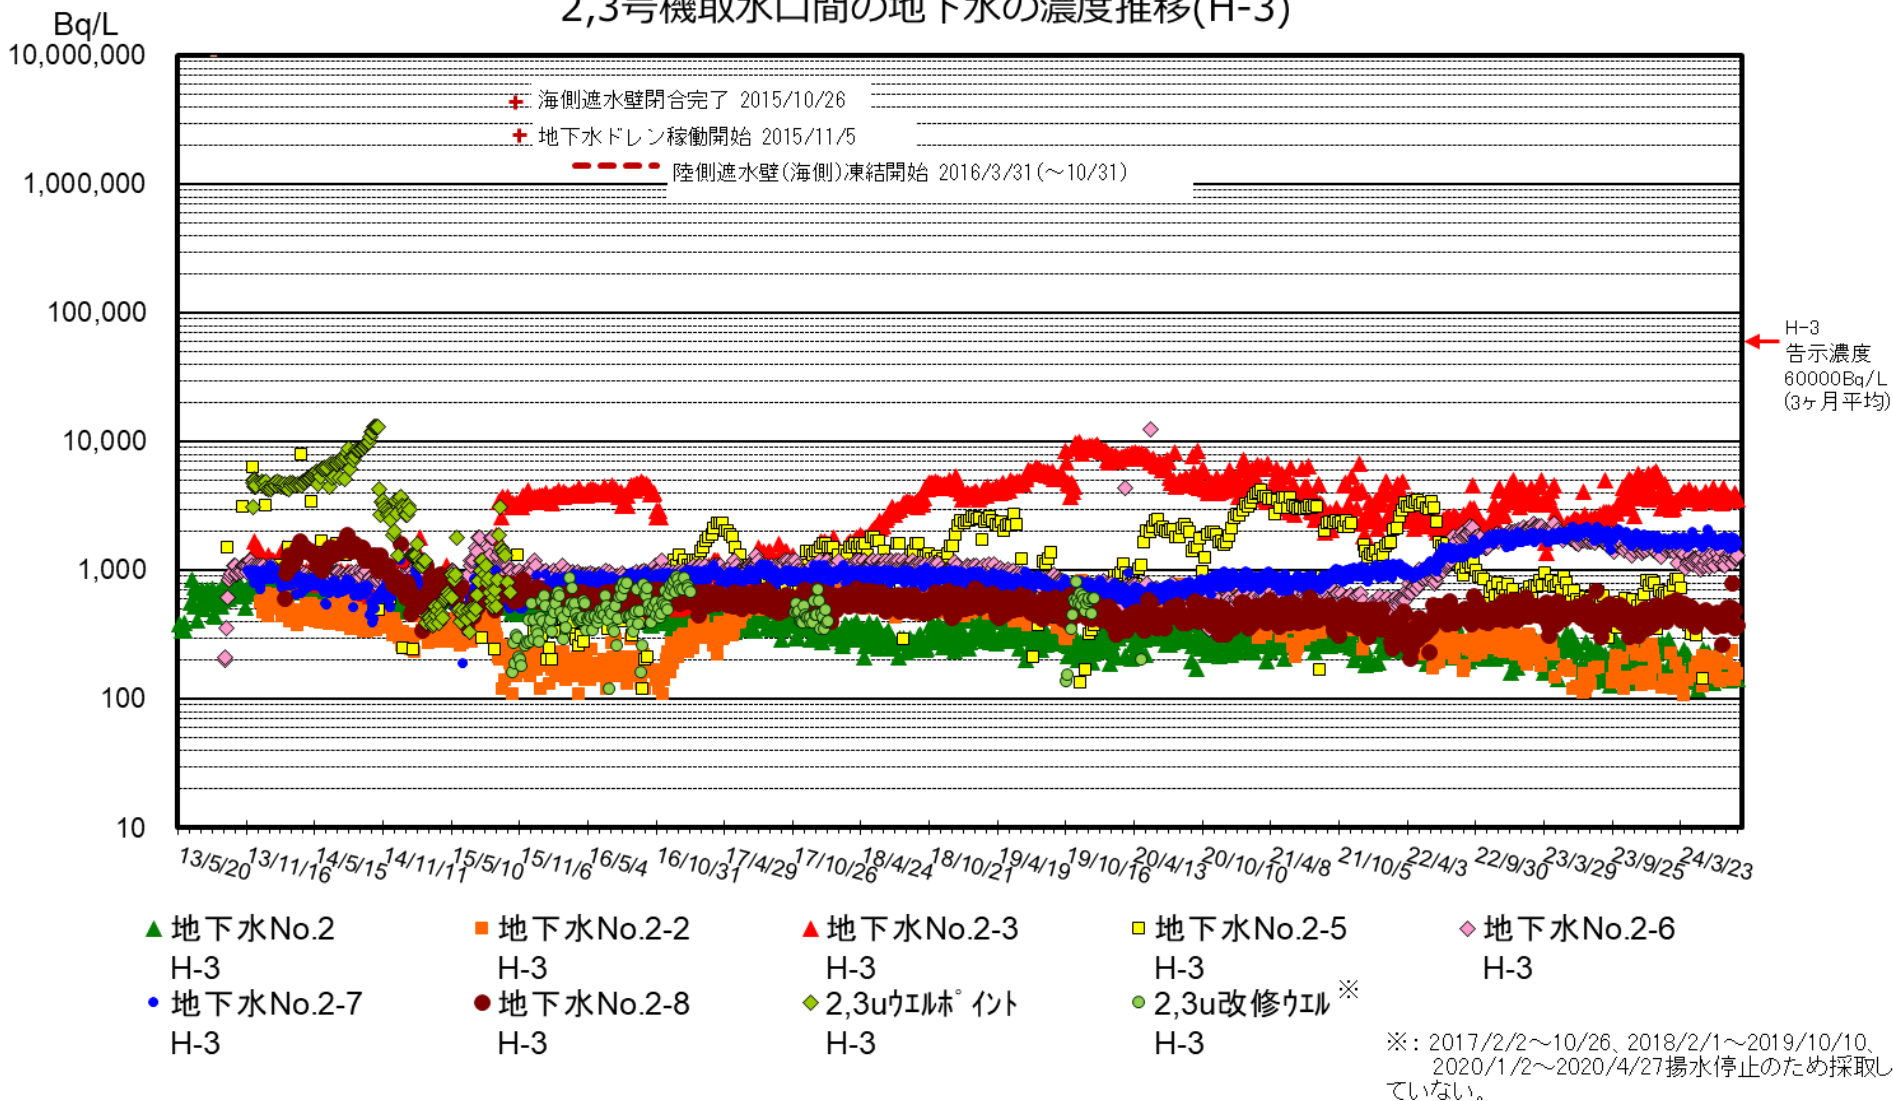
2,3号機取水口間の地下水の濃度推移(H-3)

- H-3濃度は、全観測孔で告示濃度60000Bq/Lを下回り、全体的に横ばい又は低下傾向の観測孔が多い。
- 全β濃度は、全体としては横ばい傾向にあるが、No.2-5において低下が見られたため、引き続き傾向を注視していく。

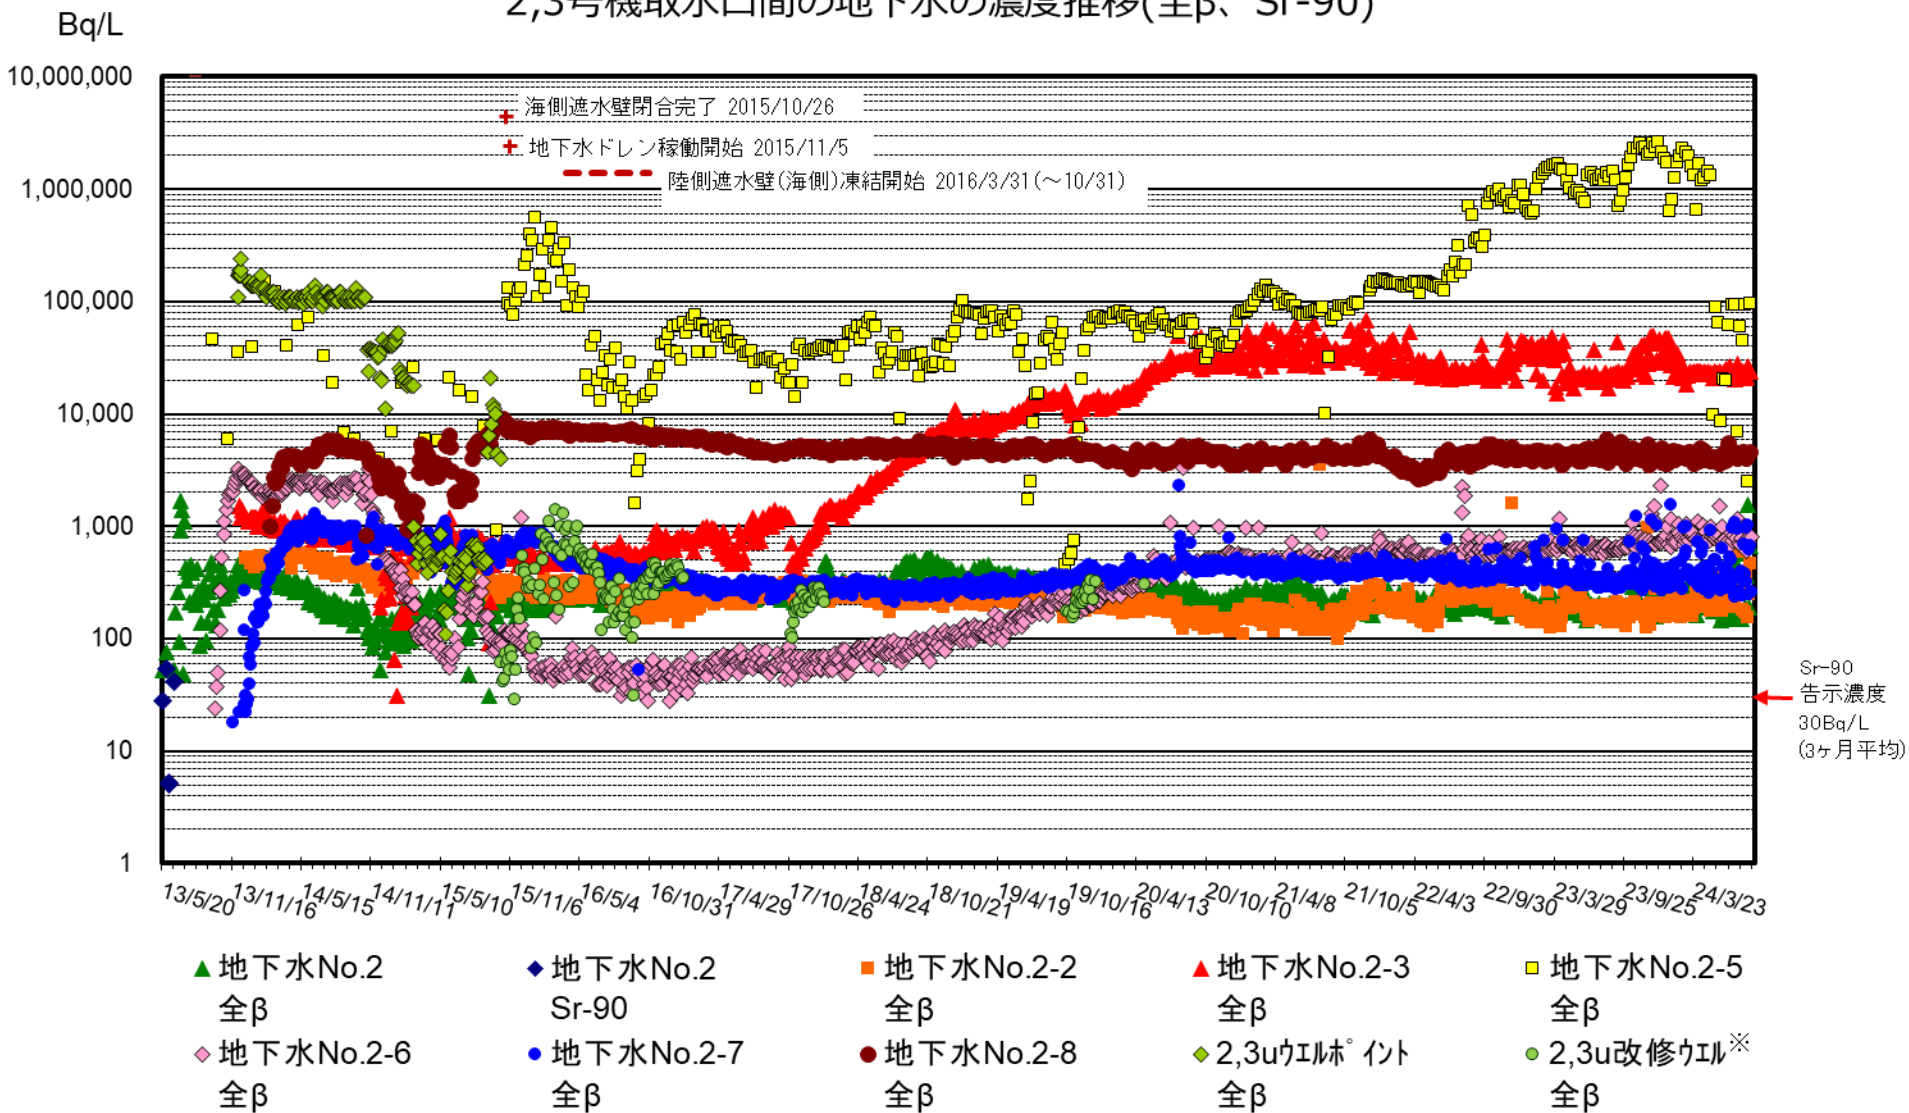
2,3号機取水口間の地下水の濃度推移(全β、Sr-90)

No.2-5、No.2-6について、変動調査を実施中。

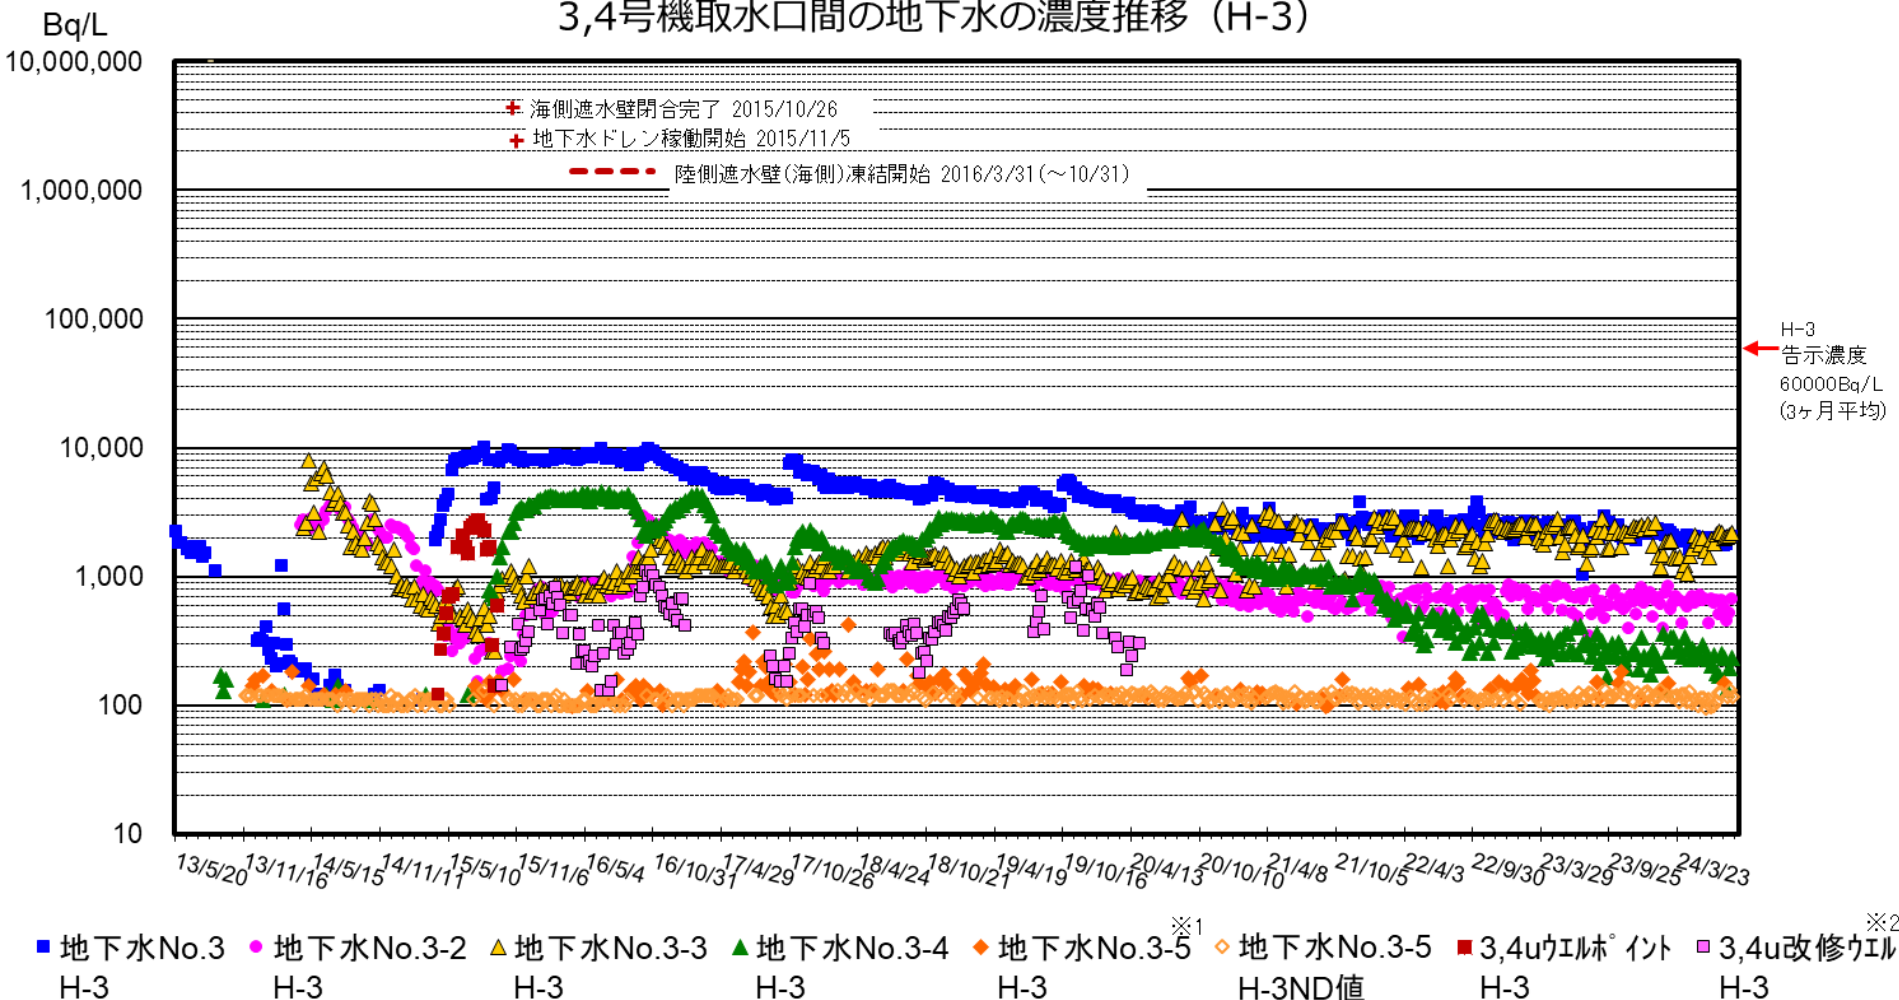
3,4号機取水口間の地下水の濃度推移 (H-3)

- H-3濃度は、全観測孔で告示濃度60000Bq/Lを下回り、全体的に横ばい又は低下傾向にある。
- 全β濃度は、全体としては横ばいであるが、No.3-4、No.3-5 の観測孔で低い濃度で上下動がみられるため、引き続き傾向を注視していく。

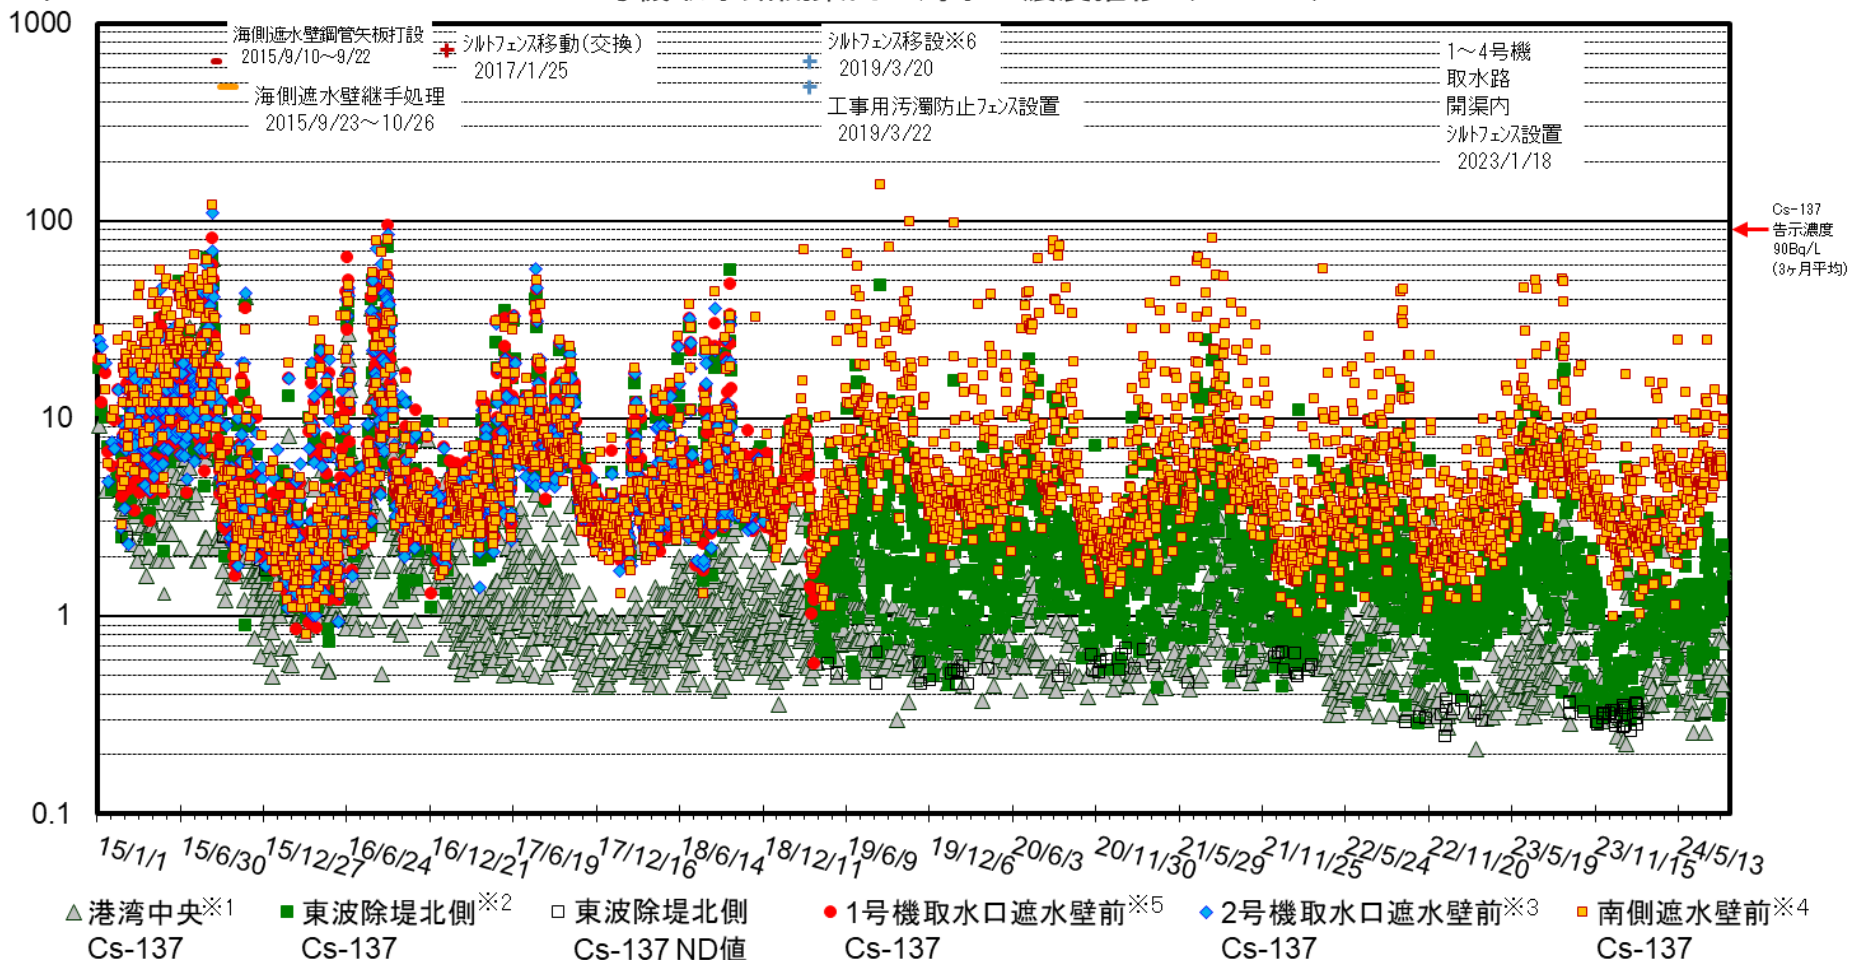
1～4号機取水路開渠内の海水の濃度推移 (Cs-137)

- 告示濃度未満で推移しており、降雨時に一時的なCs-137濃度、Sr-90濃度の上昇が見られるが、長期的には低下傾向が見られる。
- 海側遮水壁鋼管矢板打設・継手処理の完了後、濃度の低下が見られる。
- メガフロート関連工事によりシルトフェンスを開渠中央へ移設した2019.3.20以降、Cs-137濃度について、南側遮水壁前が高め、東波除堤北側が低めで推移している。

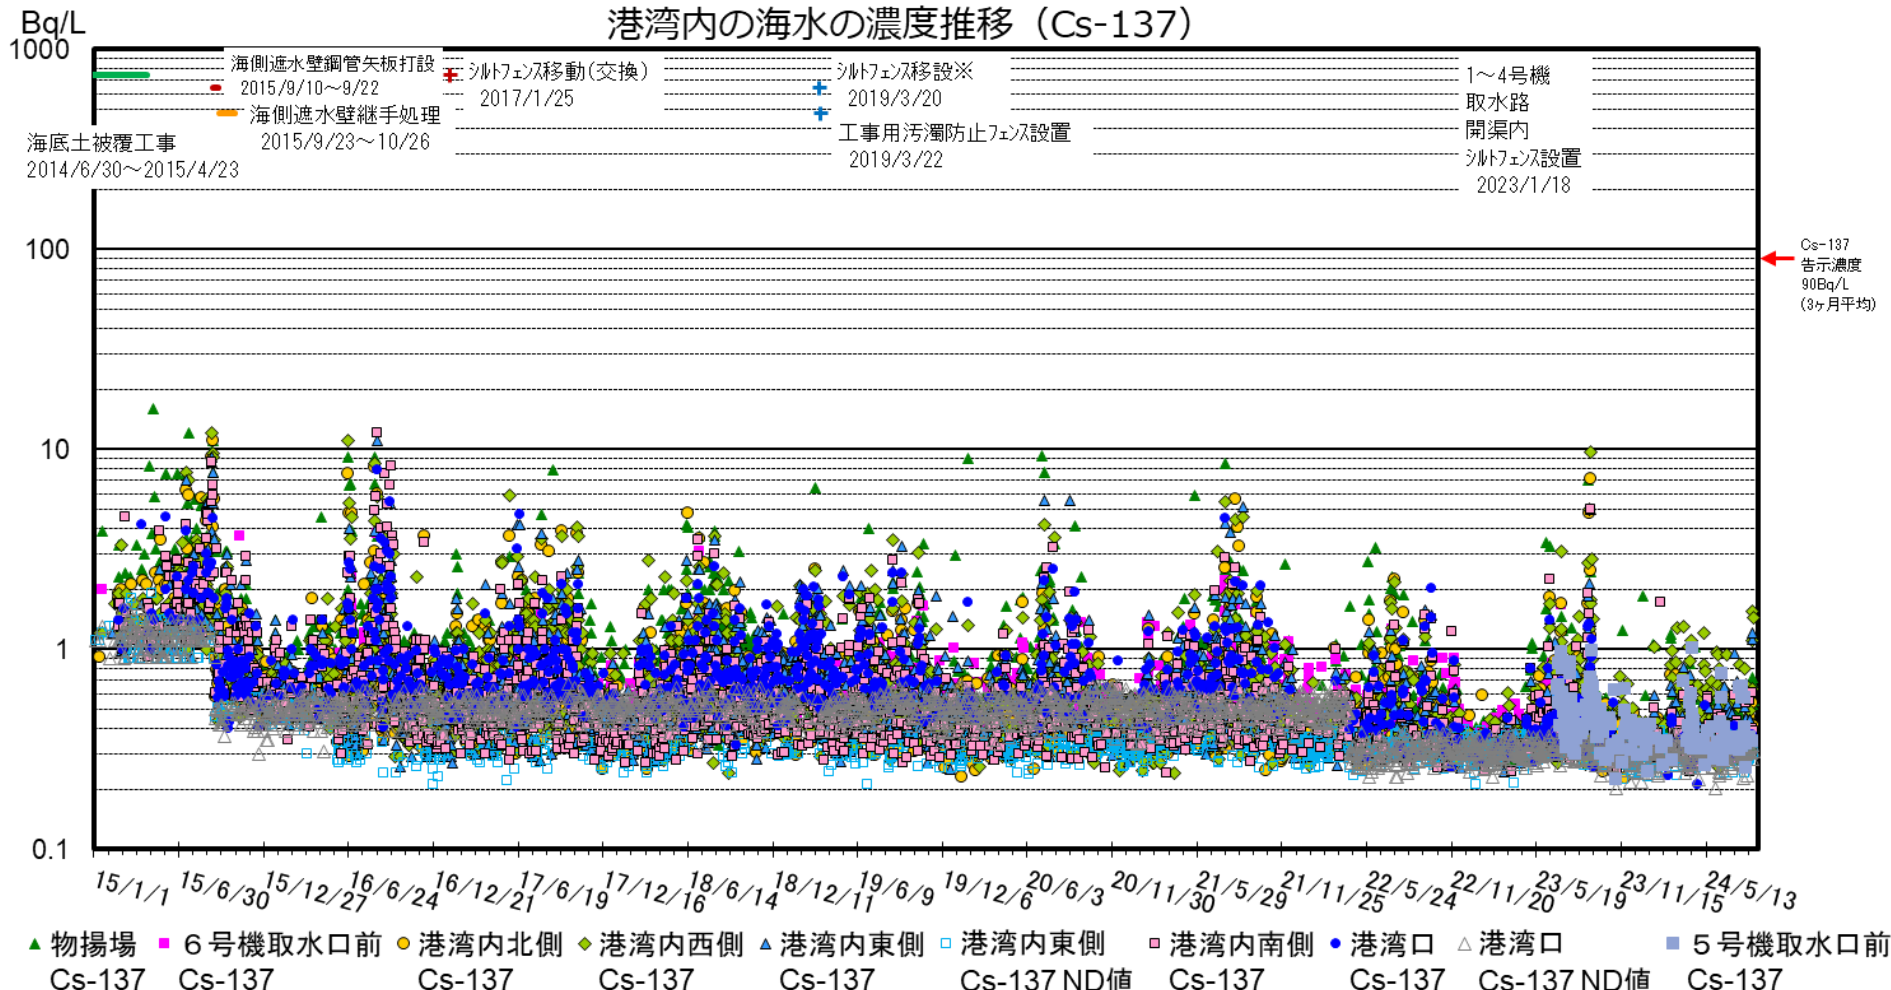
港湾内の海水の濃度推移 (Cs-137)

- 告示濃度未満で推移しており、降雨時に一時的なCs-137濃度、Sr-90濃度の上昇が見られるが、長期的には低下傾向が見られる。
- 1～4号機取水路開渠内エリアより低いレベルとなっている。
- 海側遮水壁鋼管矢板打設・継手処理の完了後、濃度の低下が見られる。

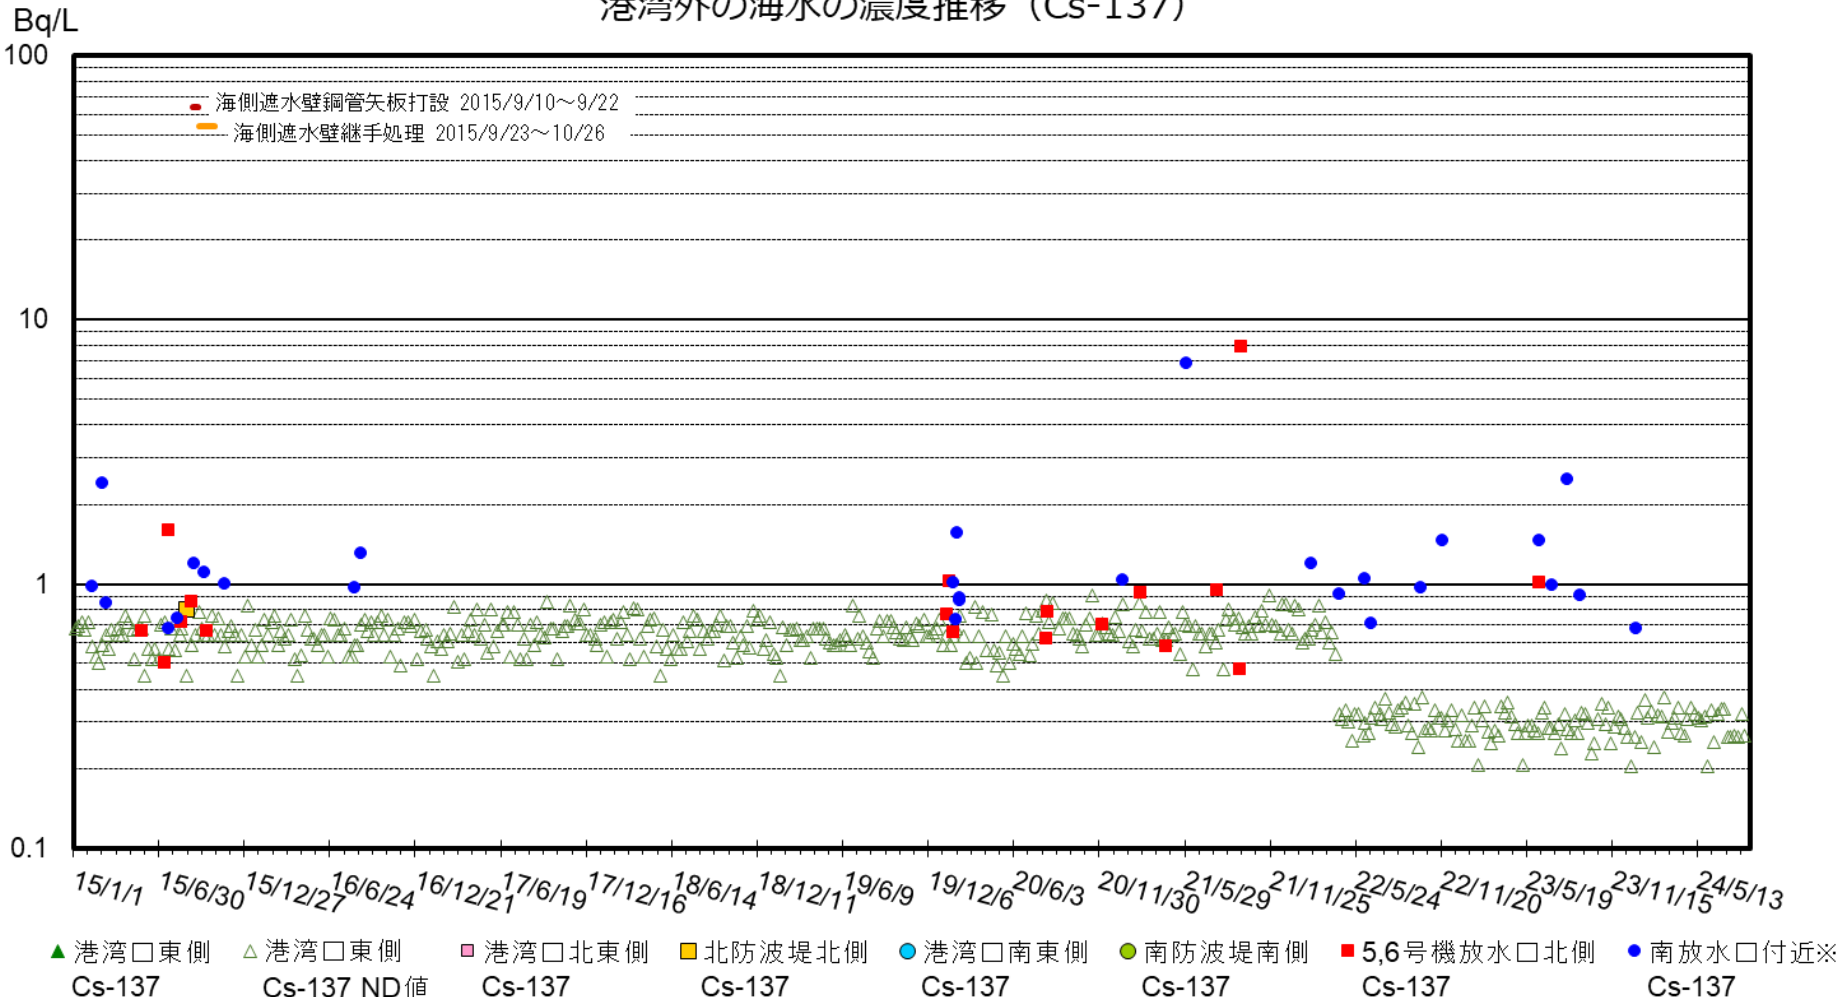
港湾外の海水の濃度推移 (Cs-137)

- 海側遮水壁鋼管矢板打設・継手処理の完了後、Cs-137濃度、Sr-90濃度の低下が見られ、低い濃度で推移している。
- Cs-137濃度は、5、6号機放水口北側、南放水口付近で気象・海象等の影響により、一時的な上昇が観測される事がある。
- Sr-90濃度は、港湾外（南北放水口）で2021年度に変動が見られたが、気象・海象等による影響の可能性など引き続き傾向を注視していく。
- ALPS処理水の放出期間中は、放水口付近採取地点において、H-3濃度の上昇が確認されているが、海洋拡散シミュレーションの結果などから想定範囲内と考えている。
