タービン建屋東側における 地下水及び海水中の放射性物質濃度の状況について

2024/8/29

東京電力ホールディングス株式会社

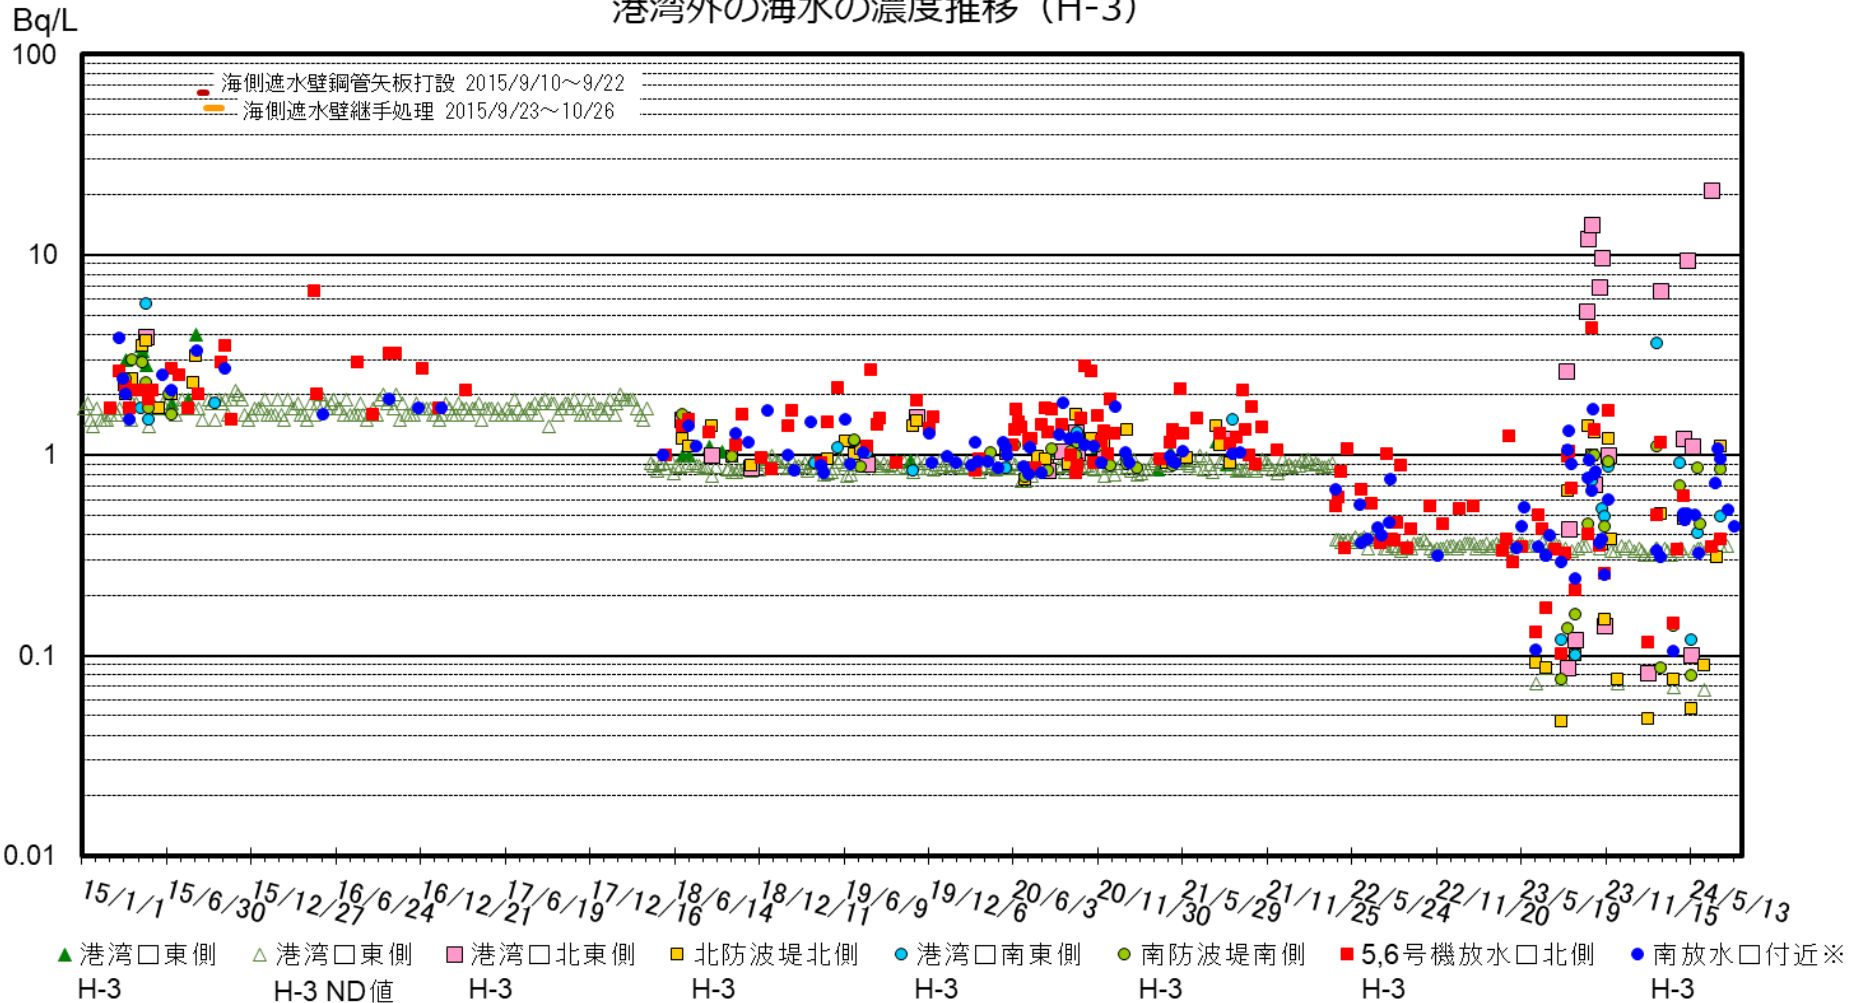
港湾外の海水の濃度推移 (H-3)

- 海側遮水壁鋼管矢板打設・継手処理の完了後、Cs-137濃度、Sr-90濃度の低下が見られ、低い濃度で推移している。
- Cs-137濃度は、5、6号機放水口北側、南放水口付近で気象・海象等の影響により、一時的な上昇が観測される事がある。
- Sr-90濃度は、港湾外（南北放水口）で2021年度に変動が見られたが、気象・海象等による影響の可能性など引き続き傾向を注視していく。
- ALPS処理水の放出期間中は、放水口付近採取地点において、H-3濃度の上昇が確認されているが、海洋拡散シミュレーションの結果などから想定範囲内と考えている。
