# 2号機 PCV内部調査・試験的取り出し作業の状況

2024年9月26日

技術研究組合 国際廃炉研究開発機構  
東京電力ホールディングス株式会社

## 6 - 1. 現場作業の進捗状況（カメラ映像確認調査）

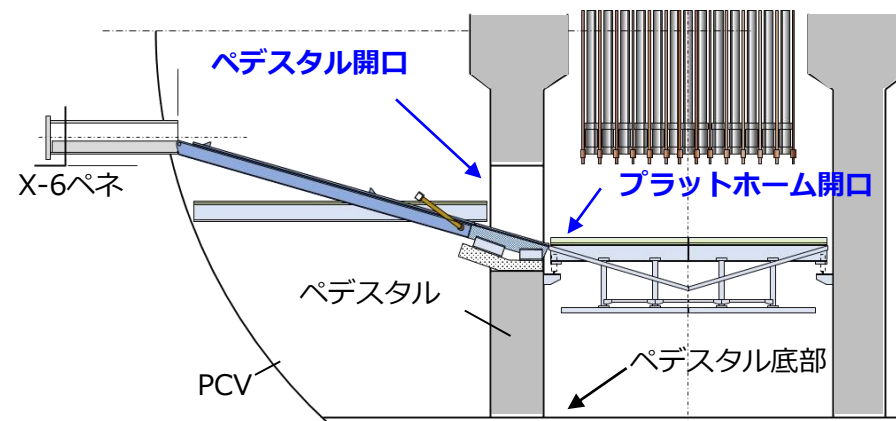
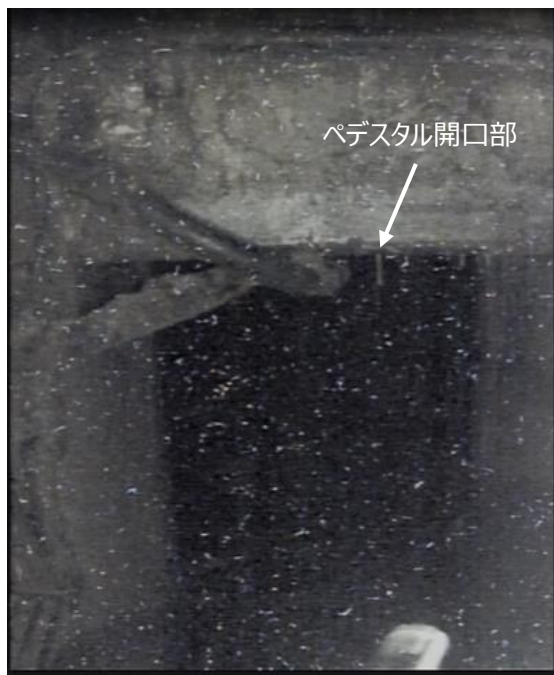
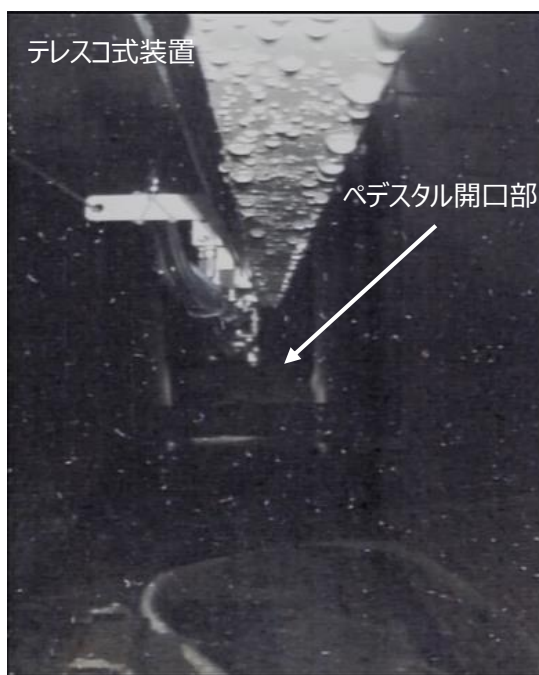
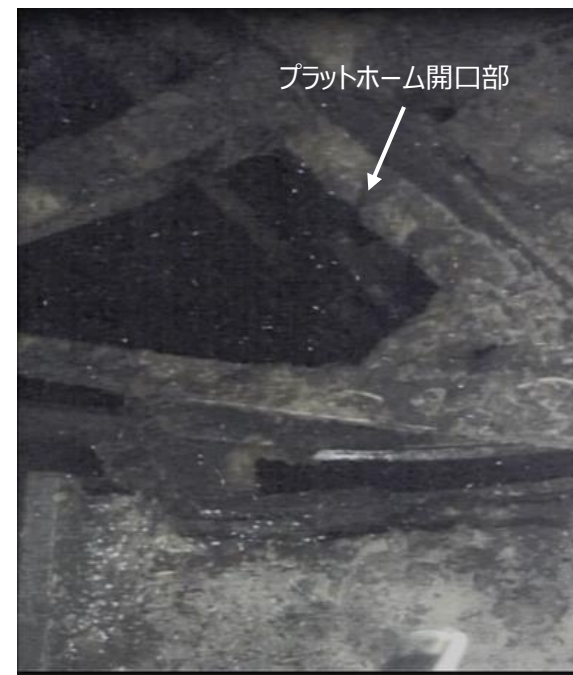
- 9月14日 テレスコ式装置のガイドパイプのPCV内への挿入をペDESTAL開口付近まで実施。その後、テレスコ式アームの動作確認 (チルト、テレスコ部、先端治具) 及び、ペDESTAL底部の状況を確認

テレスコ式アームカメラの画像 (ペDESTAL開口部、プラットホーム開口部の状況)

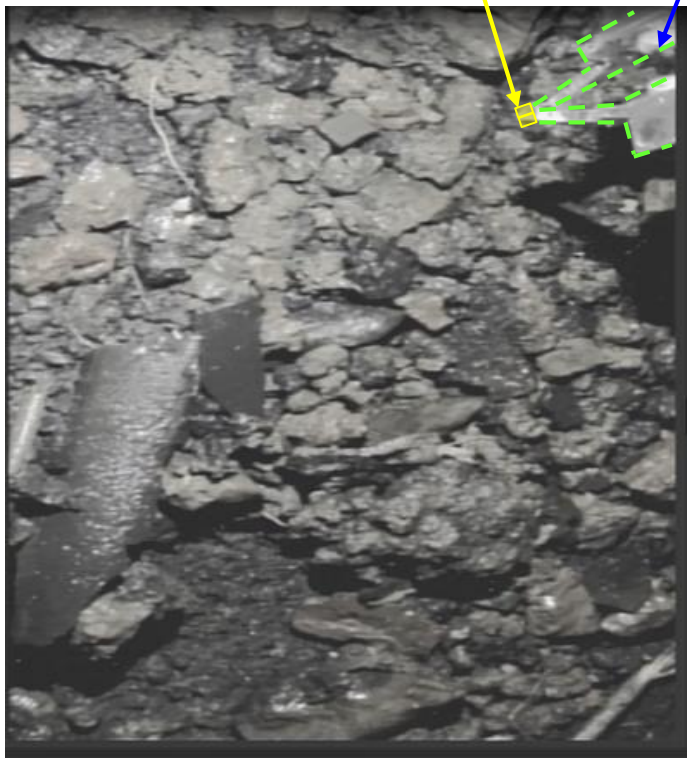
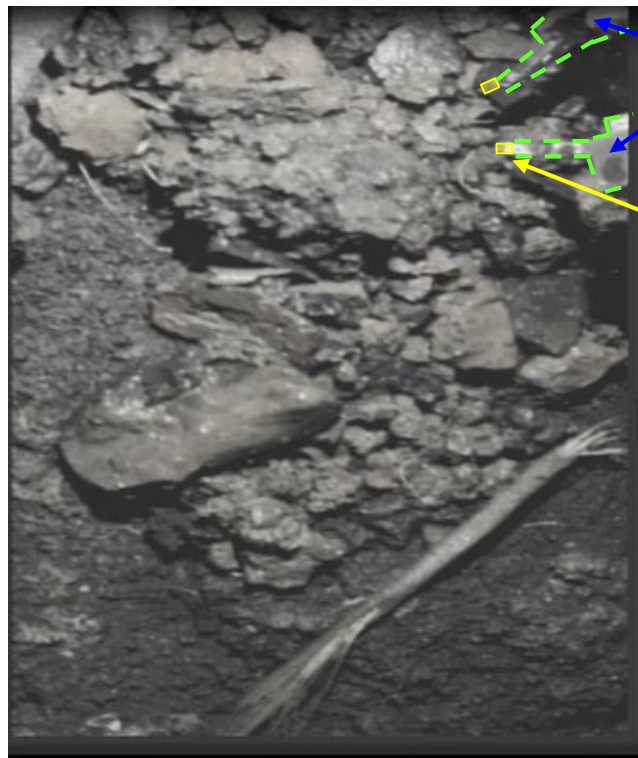
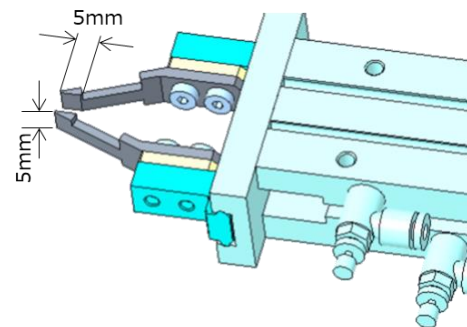
- 9月14日 テレスコ式装置の先端治具を吊り降ろし、ペDESTAL底部の状況を確認。ペDESTAL底部の燃料デブリについて、先端治具のカメラによる視認確認、グリッパによる接触確認を実施。

テレスコ式アームカメラの画像 (ペDESTAL底部の状況)

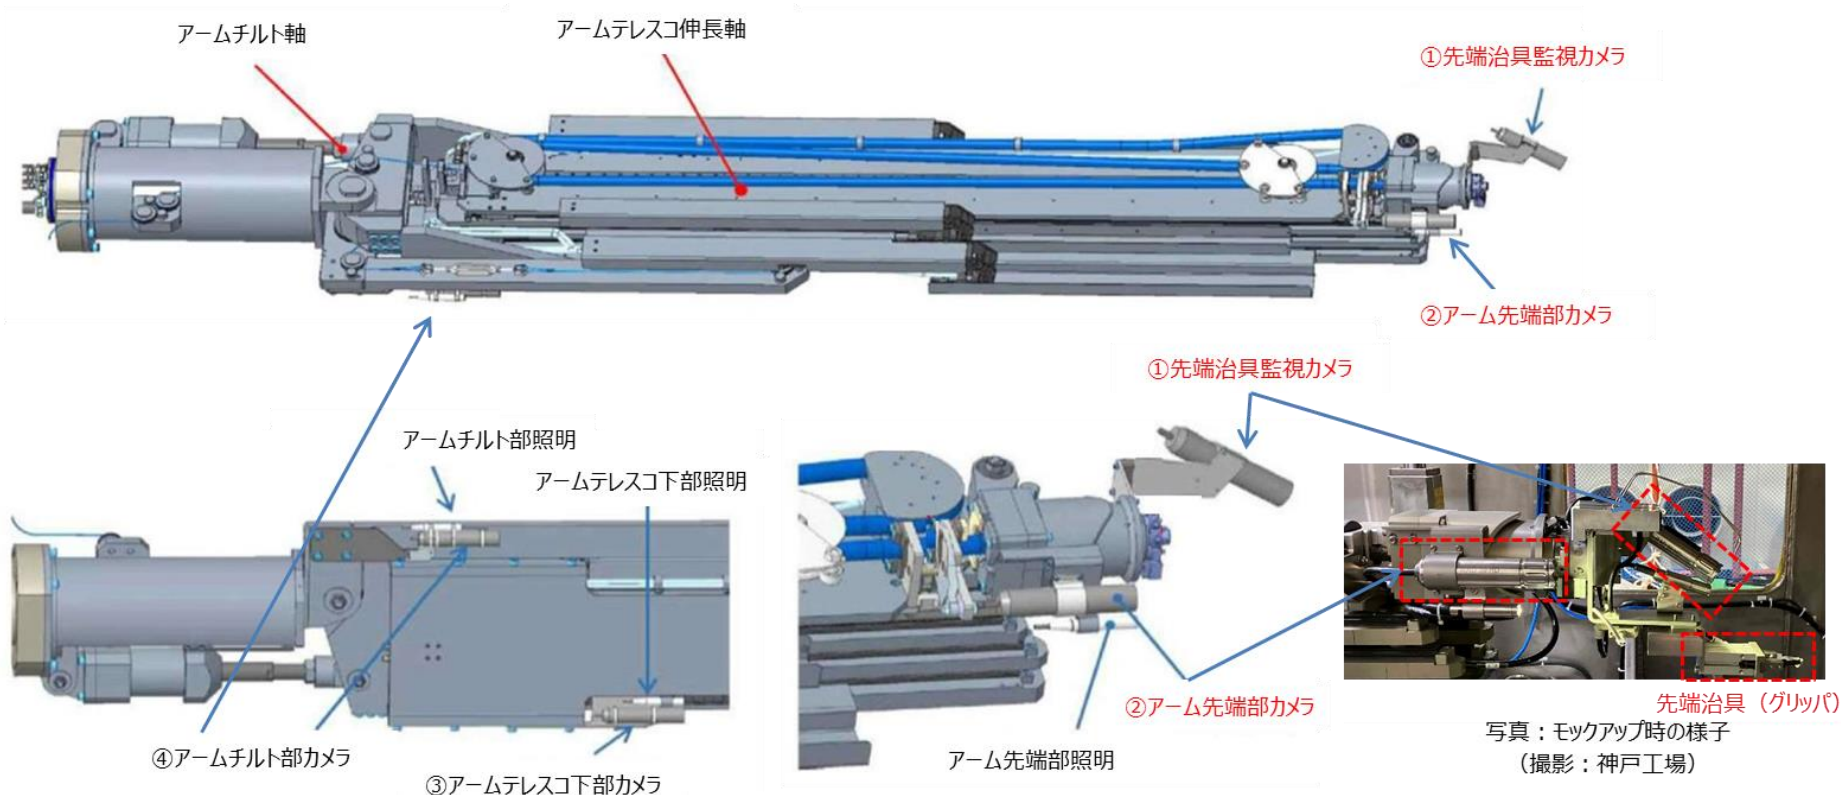
テレスコ式装置のカメラ設置状況

- 試験的取り出し作業について、把持作業の準備として、9月17日に原子炉格納容器内の状況確認やテレスコ式装置の動作確認等を行ったところ、何らかの原因により、装置先端のカメラ映像（①先端治具監視カメラ、②アーム先端部カメラ）が遠隔操作室内のモニタに適切に送られてこないことを確認

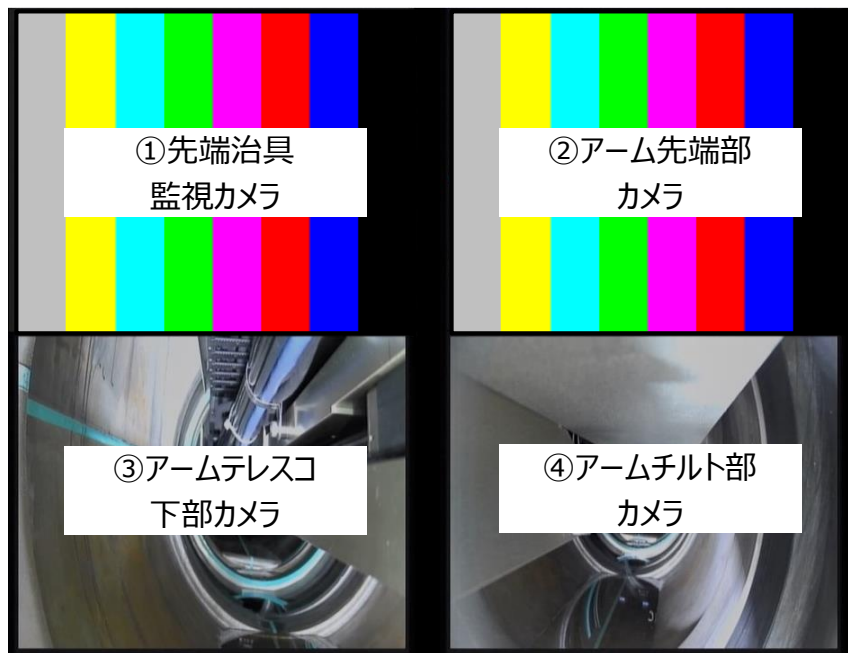
映像変換器の接続の組み換え前（イメージ画像）

- 9月17日、テレスコ部に4つあるカメラのうち、①②カメラについては、遠隔操作室内のモニタにカラーバーが表示されている状態を確認
- カメラ映像は、原子炉建屋内に設置している映像変換器から、遠隔操作室までは光ファイバーケーブル（有線）で伝送。調査の一環として、原子炉建屋内の制御盤内で、4組のカメラケーブルと映像変換器の接続の組み合わせ変更を実施
- 4つあるカメラとそれぞれに接続されている映像変換器の接続の組み合わせ変更（①⇔③を入れ替え）の結果、入れ替えたモニタにカラーバー表示が移行することを確認（以下、イメージ画像参照）しており、原子炉建屋内の制御盤より遠隔操作室側の状態に問題がないことを確認

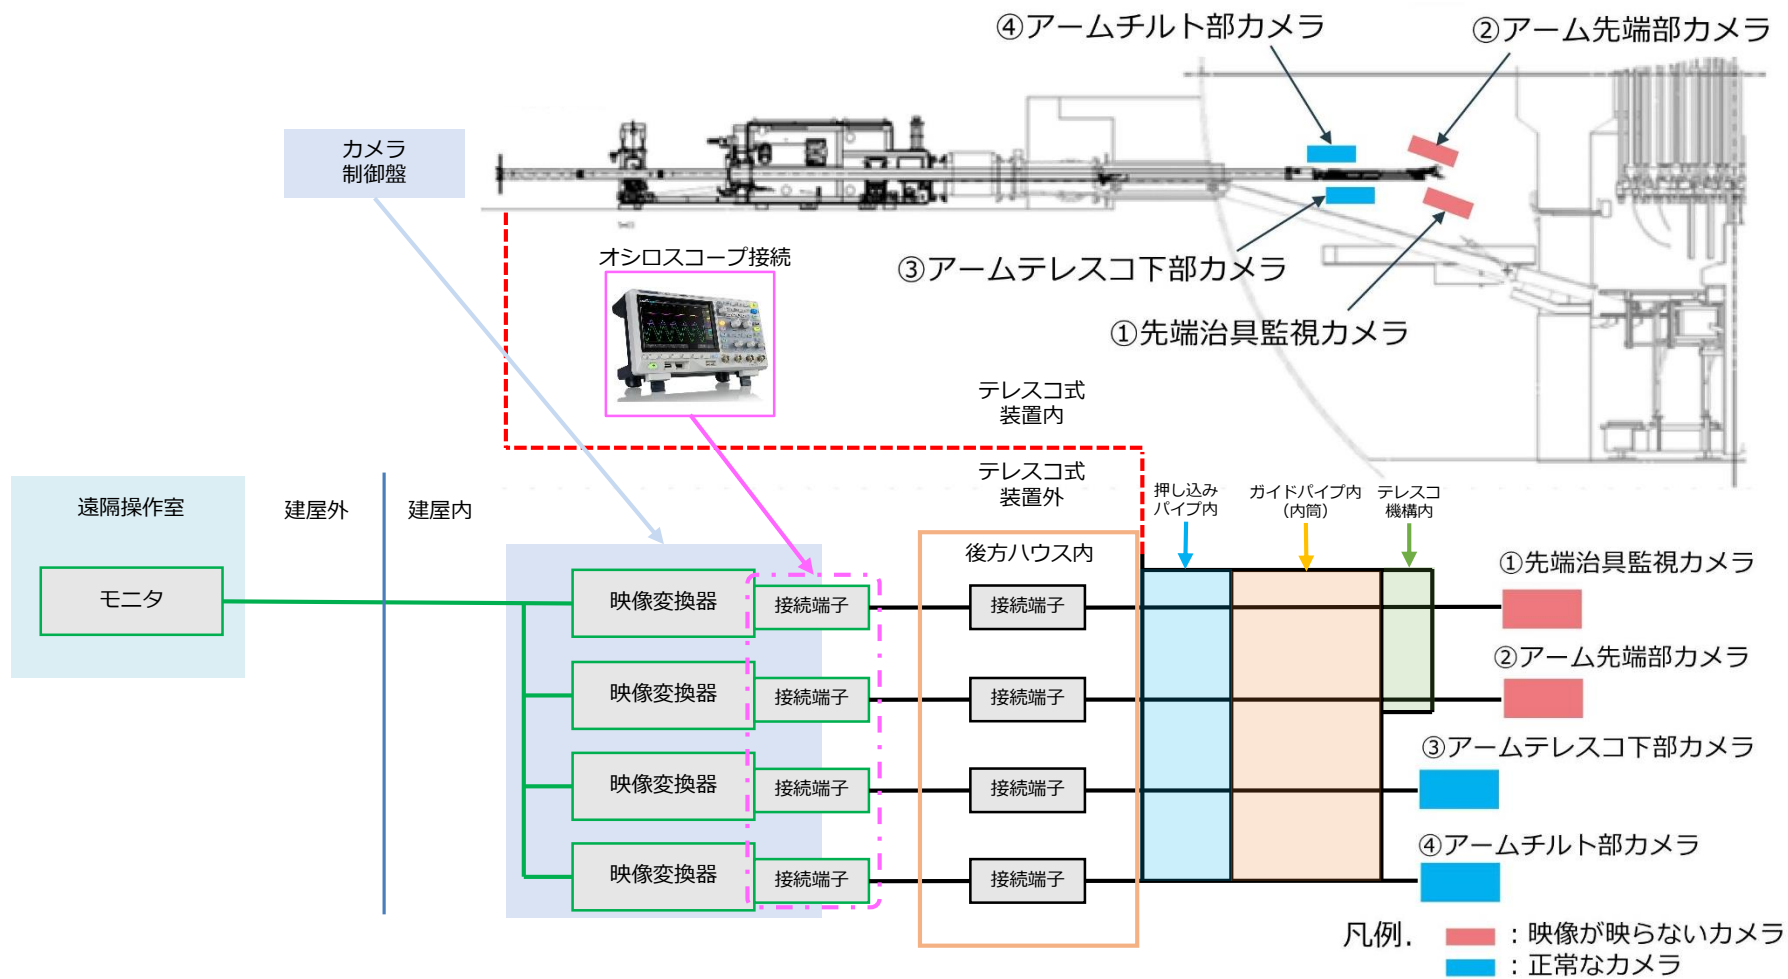
- 本事案の確認後、原因特定に向け、これまでに遠隔操作室ならびに原子炉建屋内のテレスコ式装置において、カメラケーブル、各接続端子、映像変換器の外観および信号確認、抵抗の測定等を実施
- 9月21日～22日にかけて計器（オシロスコープ）によるカメラ信号の強度確認を実施

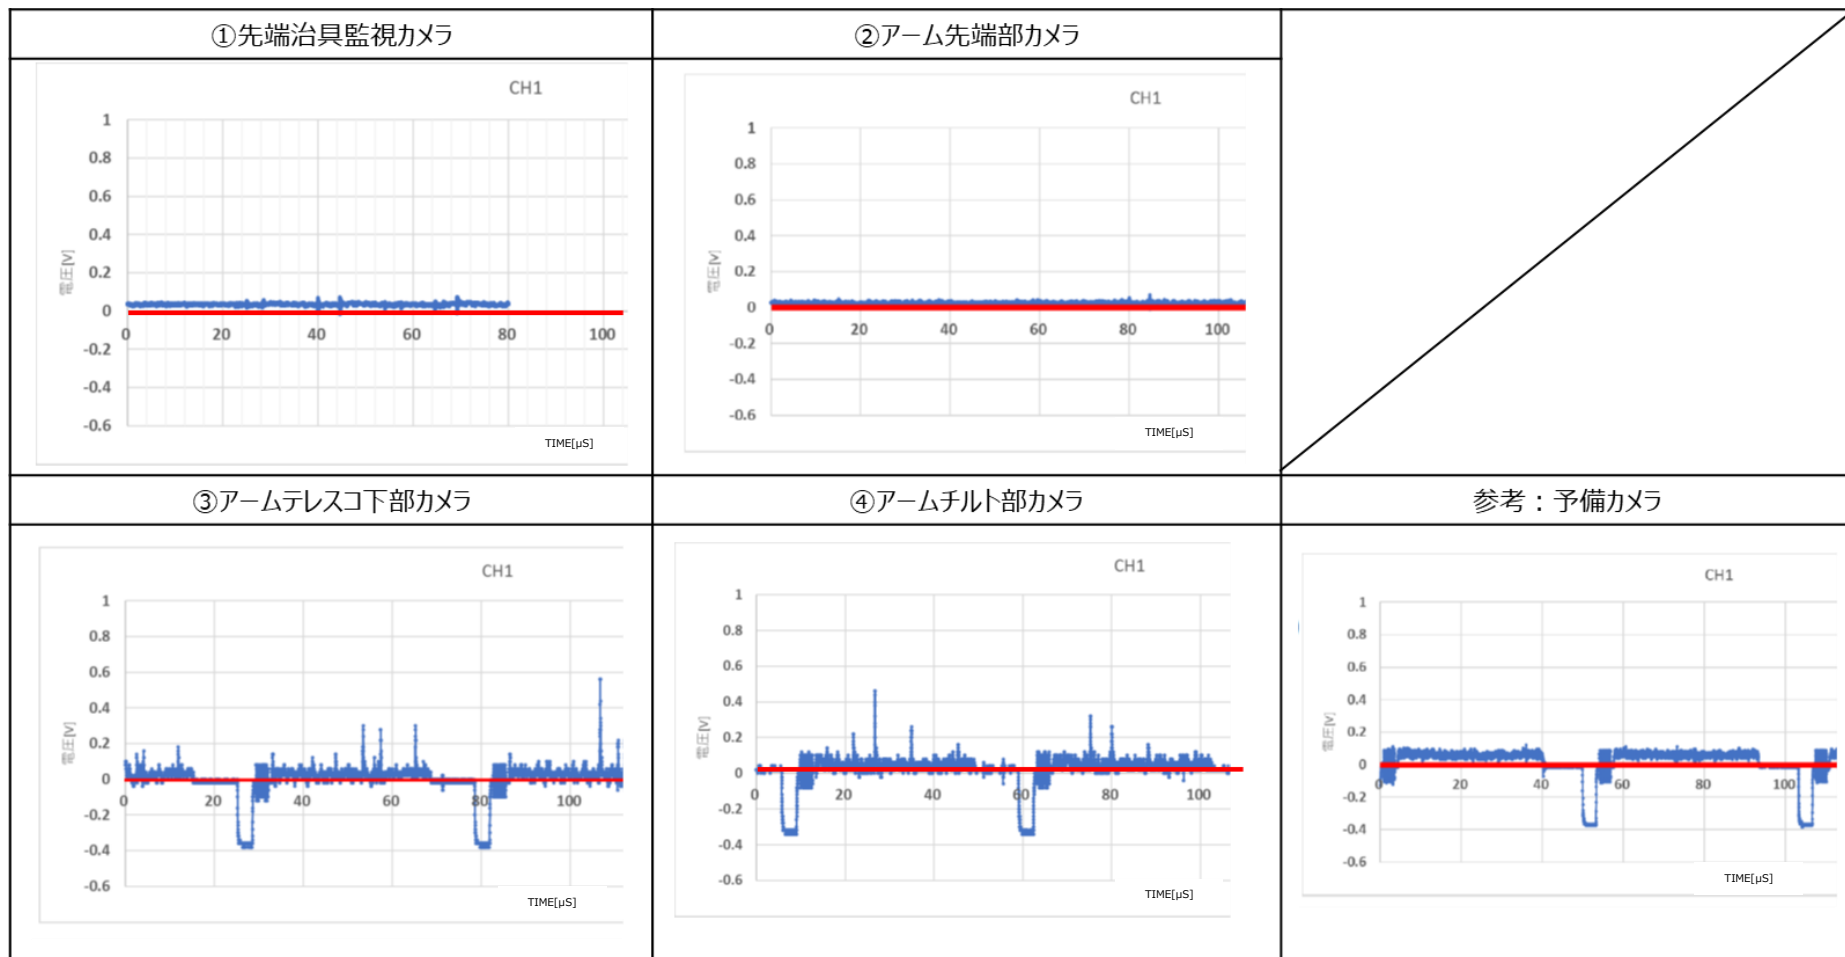
# 参考. 現場作業の進捗状況 (計器によるカメラ信号の強度確認の結果)

- 装置先端カメラ (①先端治具監視カメラ、②アーム先端部カメラ) と、その他のカメラで信号強度の確認を実施したところ、装置先端カメラと他カメラでは信号挙動に違いがあることを確認

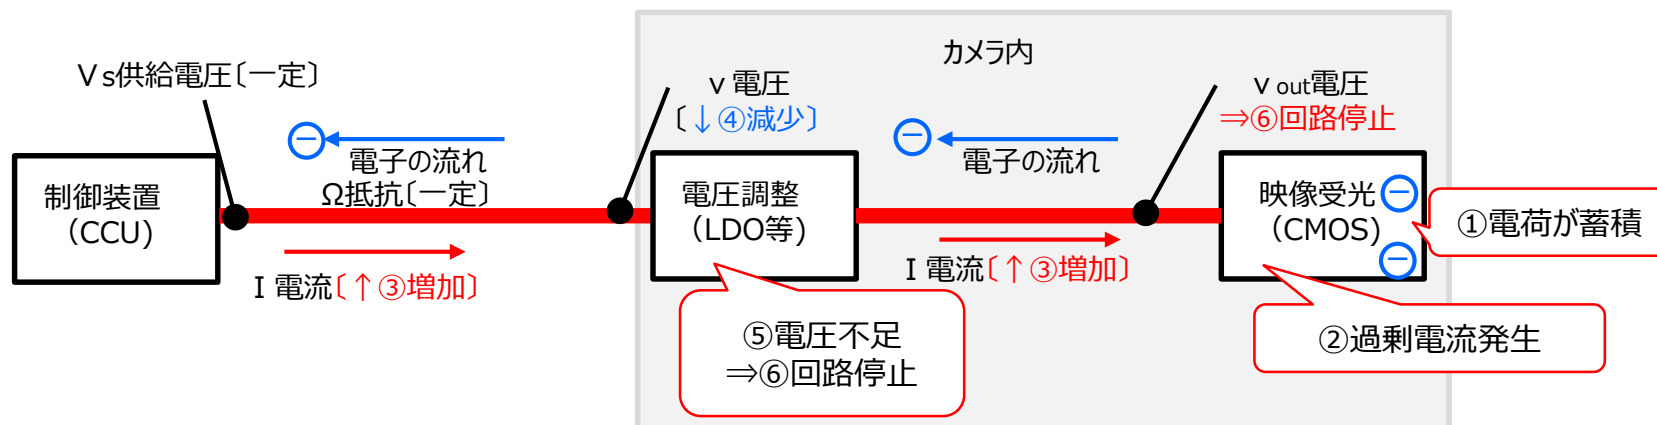
### <電荷のメカニズム>

- 推定メカニズムとして、カメラの半導体素子に放射線が通過し、電離作用により発生した多量の電荷の影響が考えられる
  - 半導体素子に放射線が通過することで電荷が発生するが、制御装置がオフの状態の場合カメラ内の回路に蓄積しつづける
  - 制御装置をオンにした瞬間に、蓄積した電荷により過剰な電流が流れ、過剰な電流の増加に伴い、カメラへ供給する電圧の降下が発生し、カメラ部の回路が停止
- 上記メカニズムを考慮すると、カメラの電源を入にしている場合には電源回路を通じて放電されることにより、電荷の蓄積を低減する効果がある
- 今回の事案を踏まえ、テレスコ式装置は、外観点検およびカメラ映像の状態確認のため、エンクロージャ内へ格納。併せて、低線量下に置き、電源を入状態あるいは切状態に維持すること等により蓄積した電荷を低減することで回復の可能性があることから、テレスコ式装置は数日程度、エンクロージャ内の比較的線量の低い環境で待機させた状態でカメラ映像状態の確認を行い、放射線による影響の検証を実施中
- 検証の結果、カメラの映像が復帰しない場合はカメラの交換を実施する予定

①半導体素子に放射線が通過することで電荷が蓄積するが、その電荷は元の状態にもどろうとする特性がある。

②電荷が回復する際に、過剰な電流が流れ、過剰な電流の増加に伴い、カメラへ供給する電圧の降下が発生し、カメラ部の回路が停止。
