# 1号機原子炉格納容器（PCV）水位低下の取り組み状況 （ホールドポイント④に向けた水位低下）

2024年9月26日

東京電力ホールディングス株式会社

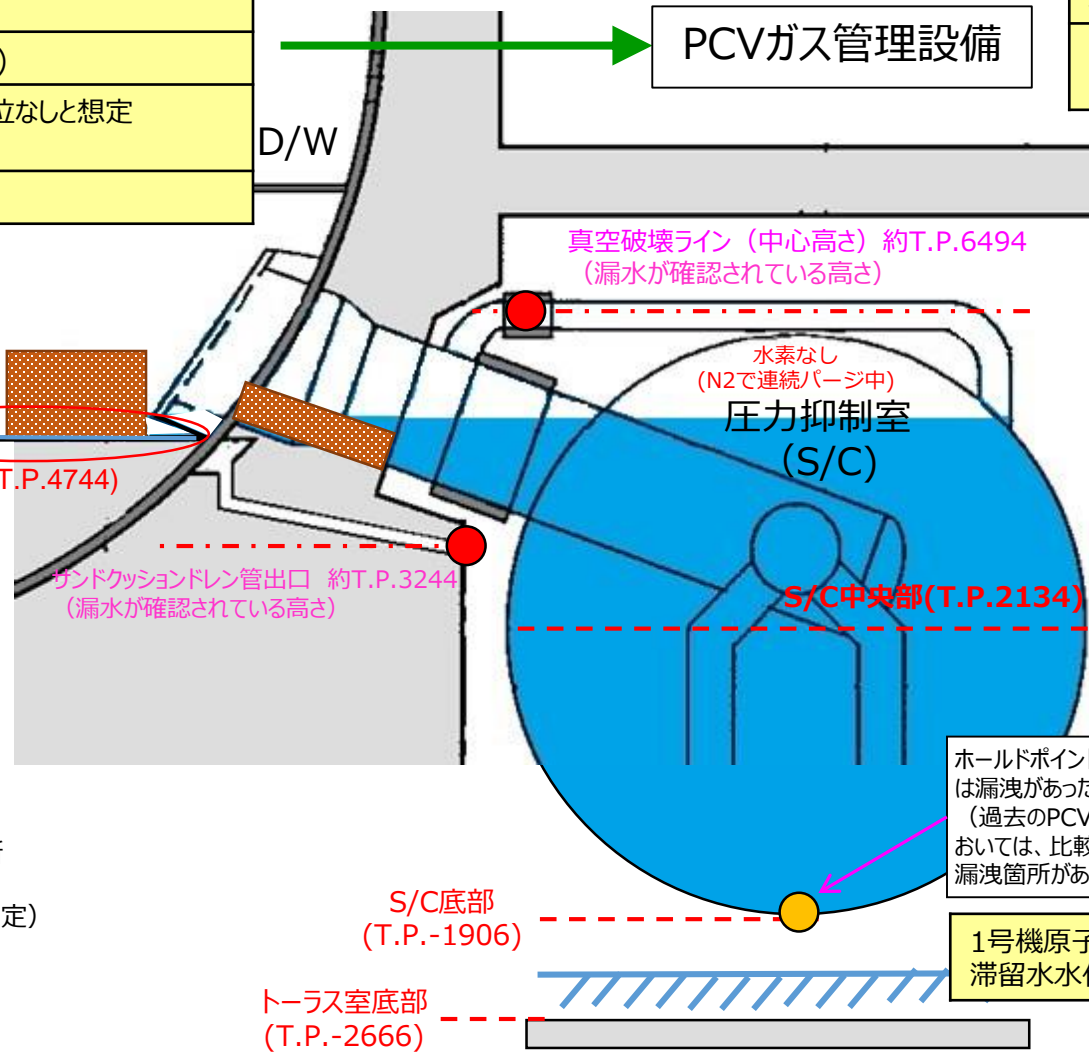
RPV底部温度	約28~31℃
PCV温度	約29~38℃
D/W圧力	約0kPa(gage)
PCV水位 (D/W)	D/W底部 水位なしと想定 (T.P.4744)
注水量	約1.4m <sup>3</sup> /h

ホールドポイント④へに向けた水位の挙動から、PCVからの漏洩の多くは、D/W側にあると考えられる

PCV水位 (S/C)	約T.P.4970
S/C温度	約25℃
S/C圧力	故障

ホールドポイント④に向けた水位の挙動から、S/C側は漏洩があったとしても微小と考えられる (過去のPCV水位のトレンドデータを用いた評価においては、比較的低い高さ (S/C底部付近等) に漏洩箇所があると推定していた)。

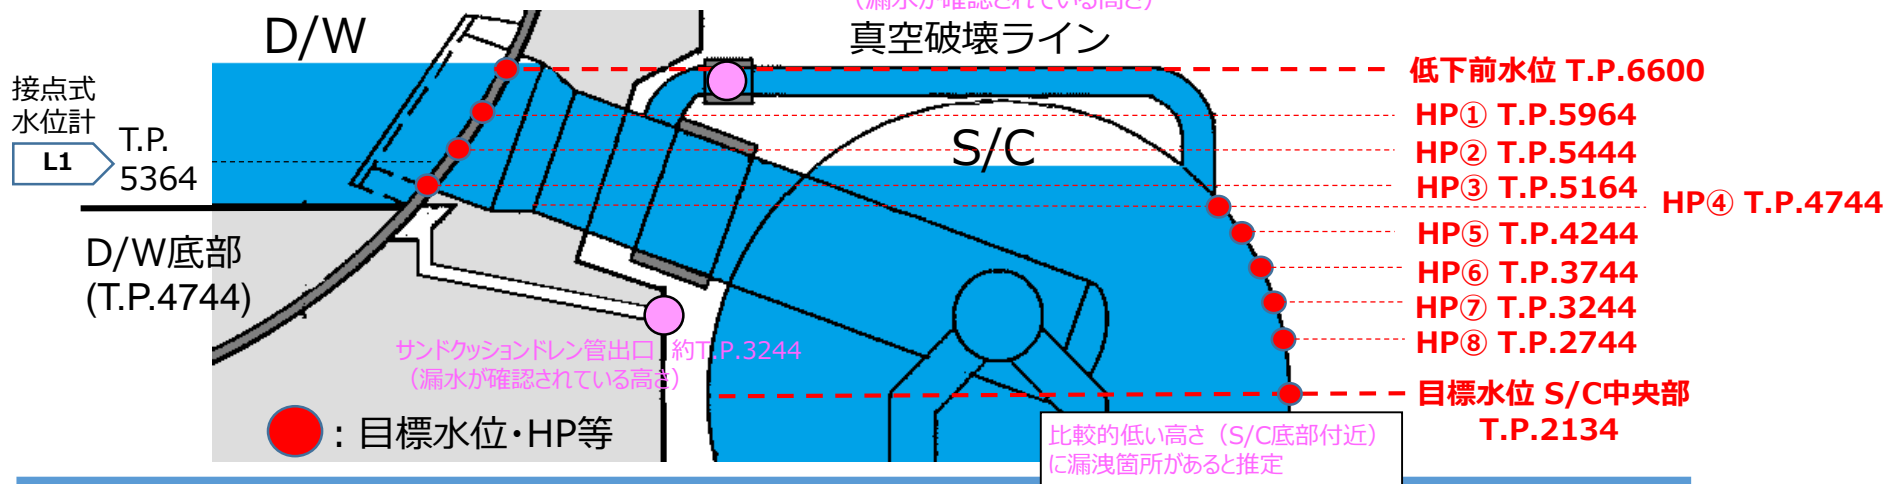
低下前水位 T.P.6600 (S/C底部から約8.5m)	
D/W水位低下	HP①	S/C底部から約7.9m (気相露出した真空破壊ライン損傷部がD/Wと連通)
	HP②	S/C底部から約7.4m (ペDESTAL外堆積物高さ > PCV水位) (D/W底部から+70cm)
	HP③	S/C底部から約7.1m (ベント管下端高さ (ペDESTAL内堆積物高さ > PCV水位) ) (D/W底部から+42cm)
S/C水位低下	<b>HP④</b>	<b>S/C底部から約6.7m (D/W底部の高さ)</b>
	HP⑤	S/C底部から約6.2m
	HP⑥	S/C底部から約5.7m
	HP⑦	S/C底部から約5.2m
	HP⑧	S/C底部から約4.7m
	目標水位 (S/C中央部) T.P.2134 (S/C底部から約4.0m)

**HP④の主な目的:**  
 S/C水位を低下させた影響 (建屋滞留水の放射性物質の濃度等) を確認すること  
**HP④到達の判断基準:**  
 PCV水位が目標水位に到達していること

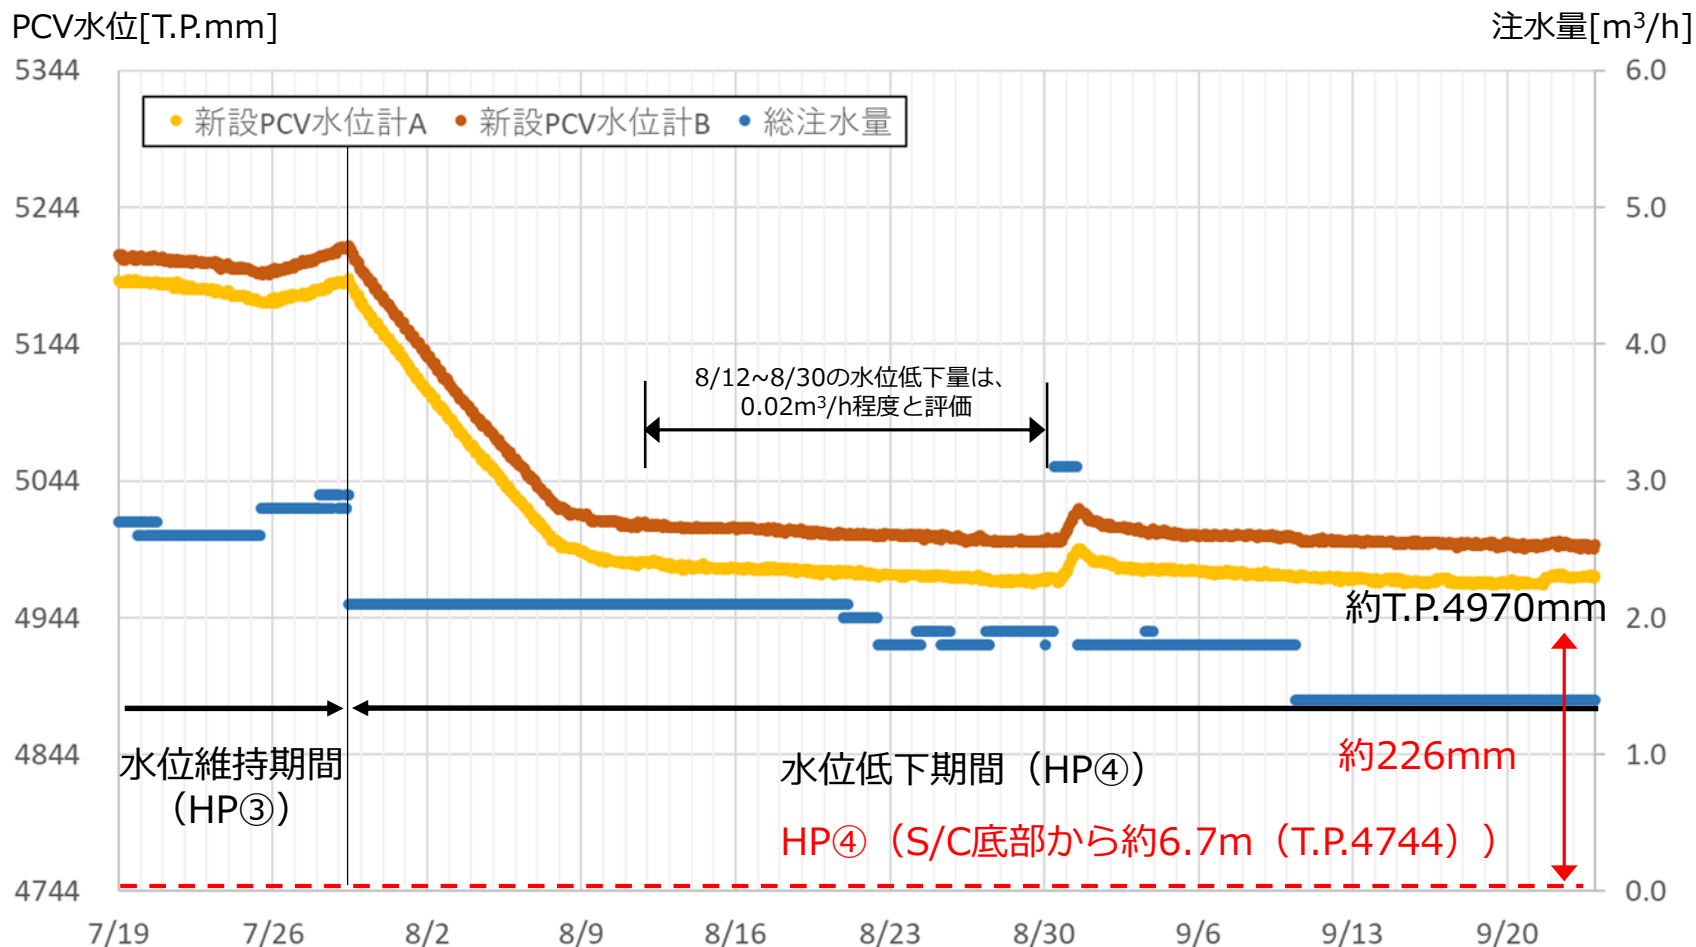
- ✓ 7/29より注水量を低減し、HP④に向けた水位低下を開始。
- ✓ 8/8頃より水位低下が緩やかになり始め、8/14頃以降水位がほぼ横ばいになった (約T.P.4970mm)。
- ✓ 8/22に原子炉注水流量の調整 (約2.1→1.8m<sup>3</sup>/h)を行ったが、PCV水位の影響はみられなかった。
- ✓ 8/30にD/W底部からベント管下端までの蓄水に必要な時間の確認のため、原子炉注水量の調整 (約1.8→3.0m<sup>3</sup>/h)を行った後、8/31 (約3.0→1.8m<sup>3</sup>/h)、9/10 (約1.8→1.4m<sup>3</sup>/h) に段階的に注水量を減少させている。

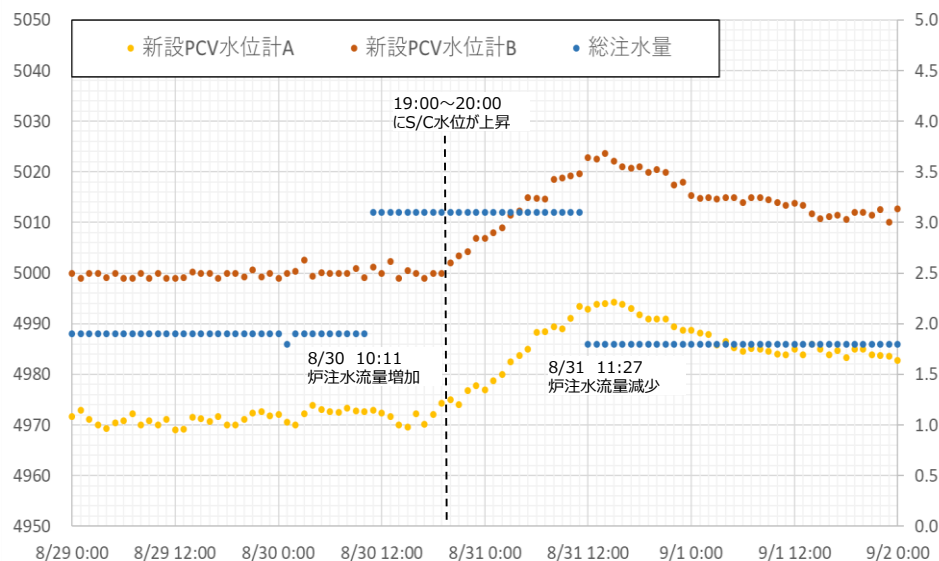
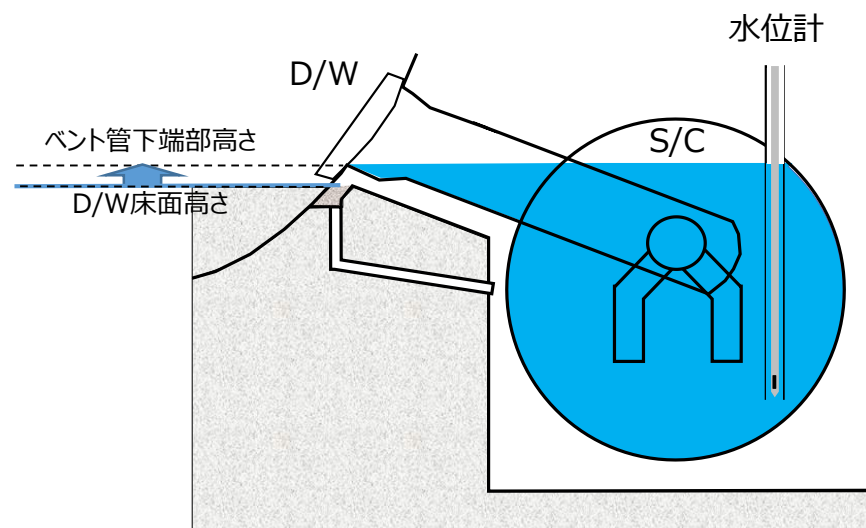
- ✓ 今回のPCV水位の挙動からPCVからの漏洩の多くは、D/W側にあり、S/C側は漏洩があるとしてもごく微小と想定されることから、D/W底部の水位はほぼなく、2号機と同様にかけ流し状態にあると推定。
- ✓ 今後のPCV水位調整における状況確認として、8/30~8/31の間、原子炉注水量の増加(約1.8→3.0m<sup>3</sup>/h)を行い、D/W底部からベント管下端までの蓄水に必要な時間を確認。
- ✓ ホールドポイント③では、約2.6m<sup>3</sup>/hで水位が安定していたこと、D/W底部の容積(D/W床面からベント管下端部まで)は約30m<sup>3</sup>(堆積物未考慮)であることから、D/W底部の水位は、3.0m<sup>3</sup>/hの注水であれば3~4日程度でベント管下端部まで到達すると評価されるが、実績としては、10時間程度(4m<sup>3</sup>程度)でS/C水位の上昇がみられた。
- ✓ この理由として、内部調査の結果から、D/W底部の大部分が堆積物で覆われている可能性のほか、ベント管下端部高さ付近に漏洩口がある等が考えられるが、特定は難しい。

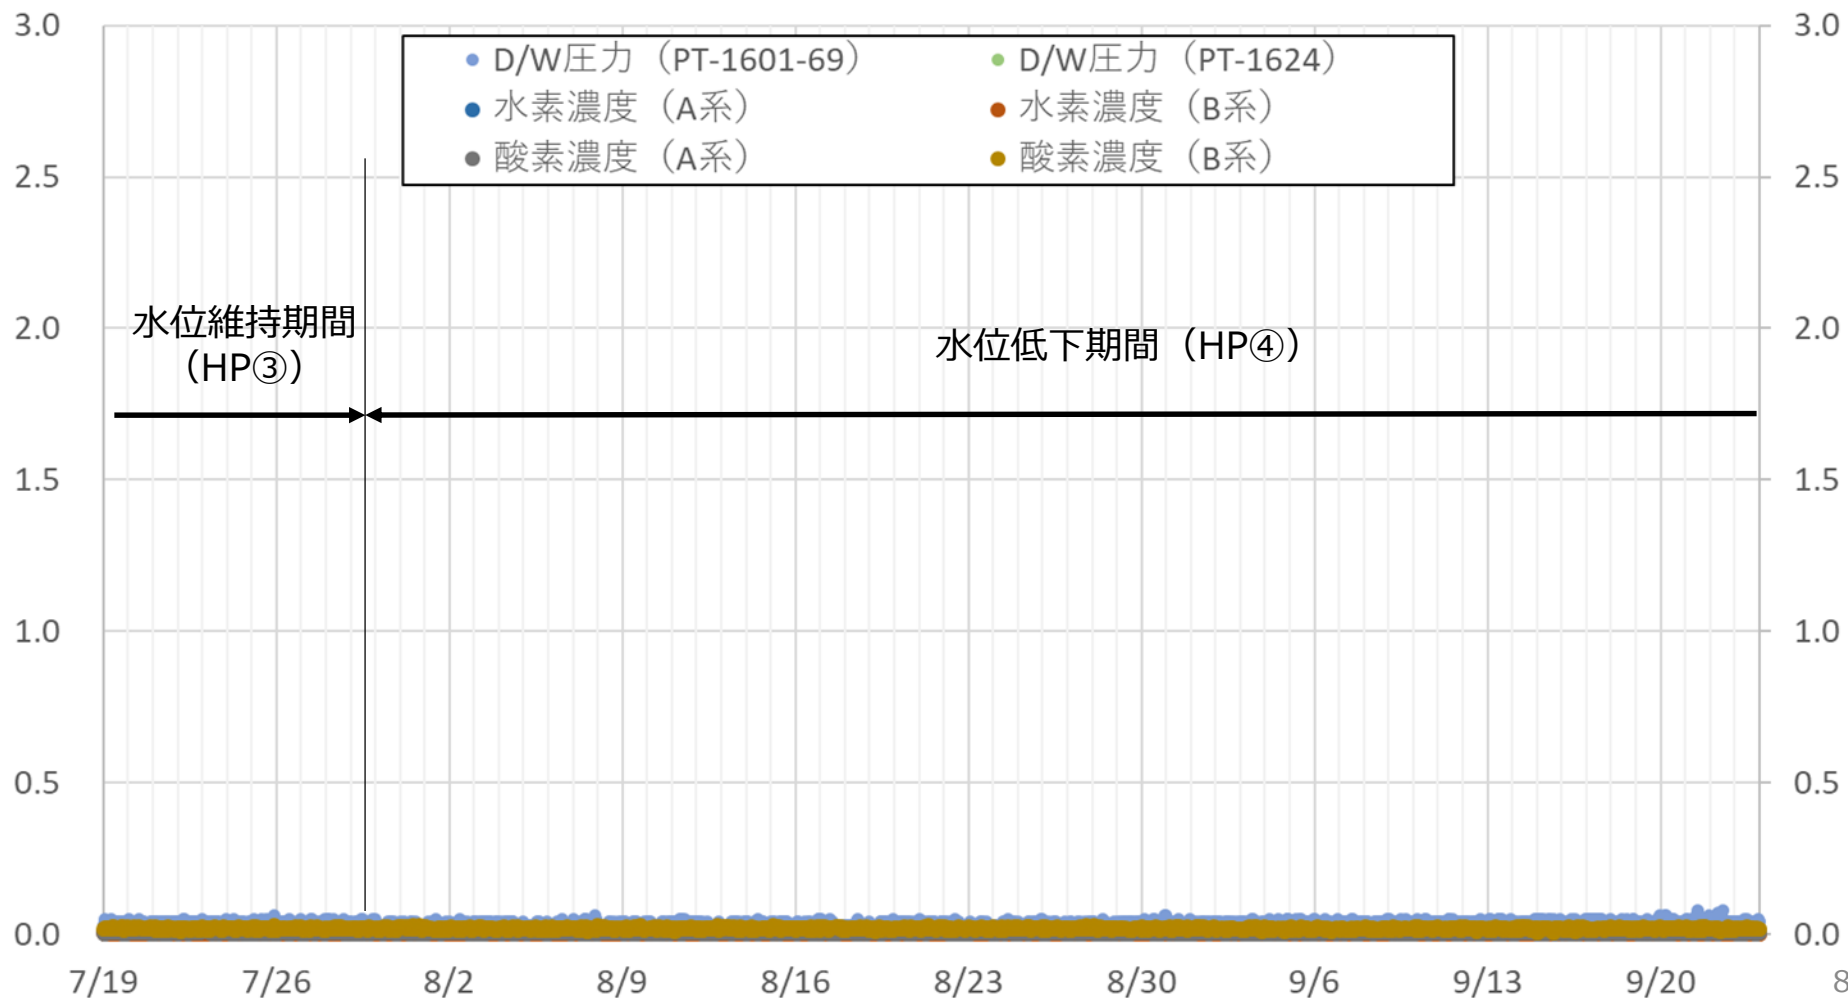
- ✓ 水素/酸素濃度の値に有意な変化なし。
- ✓ D/W圧力は引き続き0kPa付近にあり、酸素濃度の上昇が無いことから、現状D/Wへの大気の流れ無しと推定。

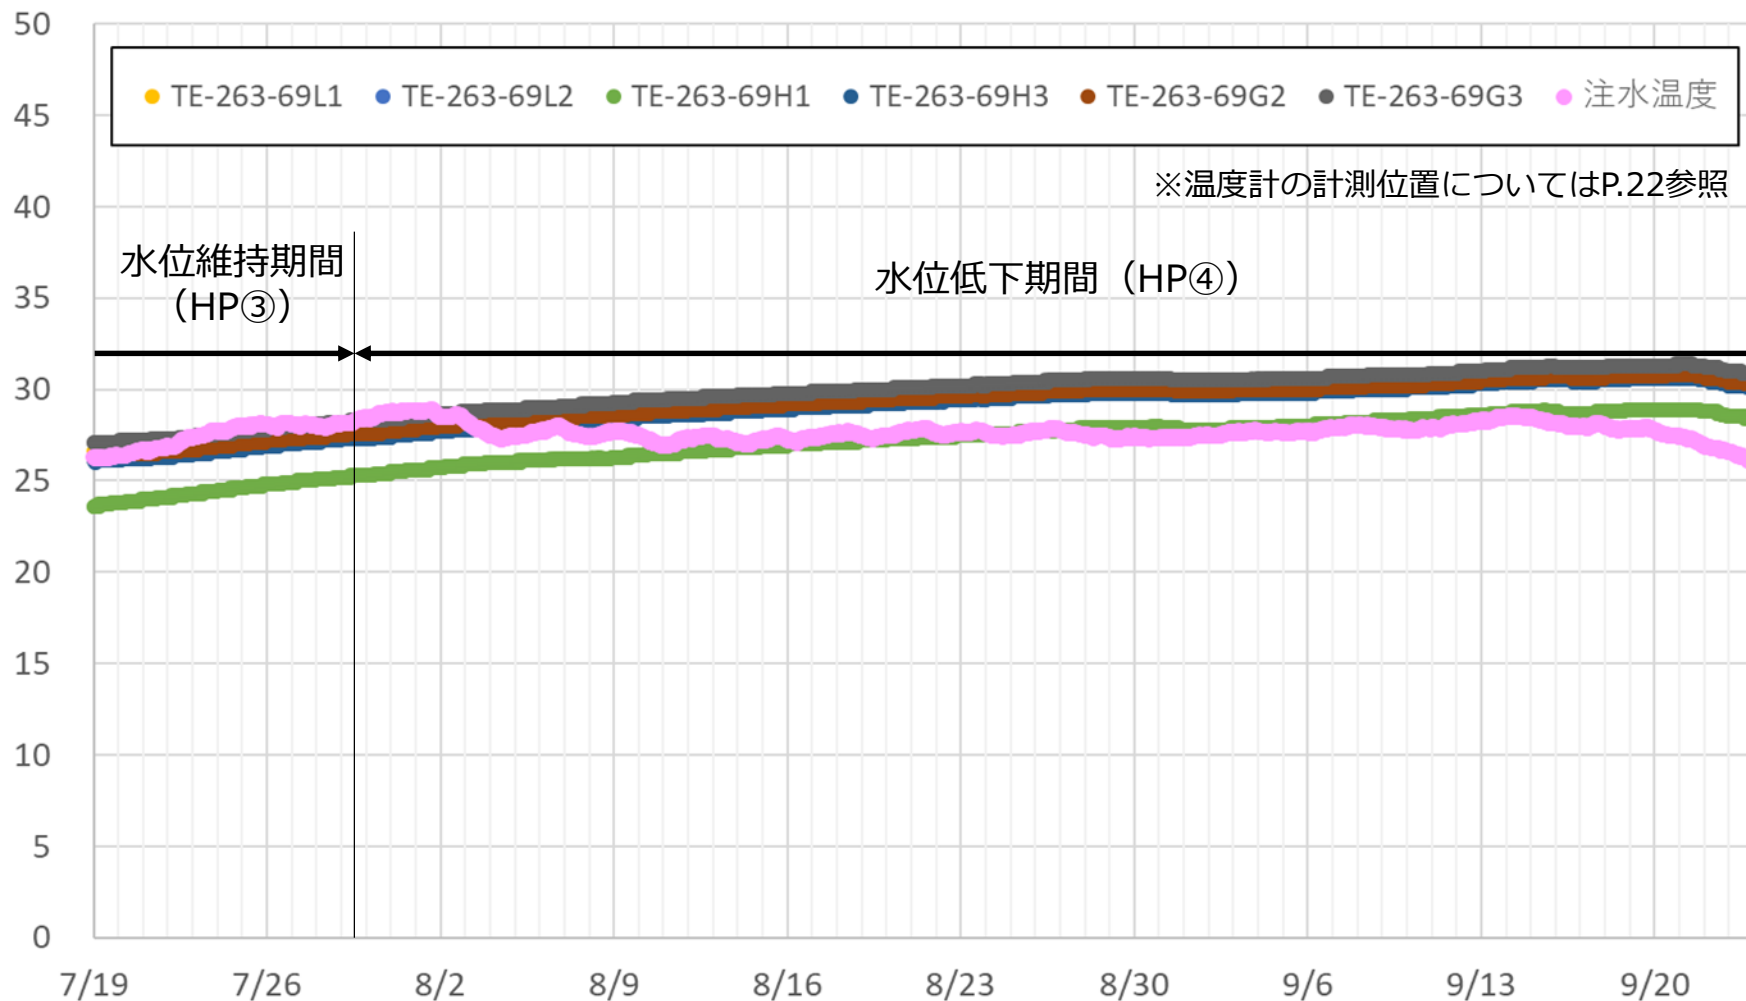
- ✓ 全体的にはグラフに示す期間を通じて、緩やかに上昇しているが、9月下旬よりわずかに低下傾向を示している。
- ✓ 堆積物の露出が進んだ影響ではなく、長期的なトレンドから、外気温の上昇に伴う注水温度の変動が原因と推定。

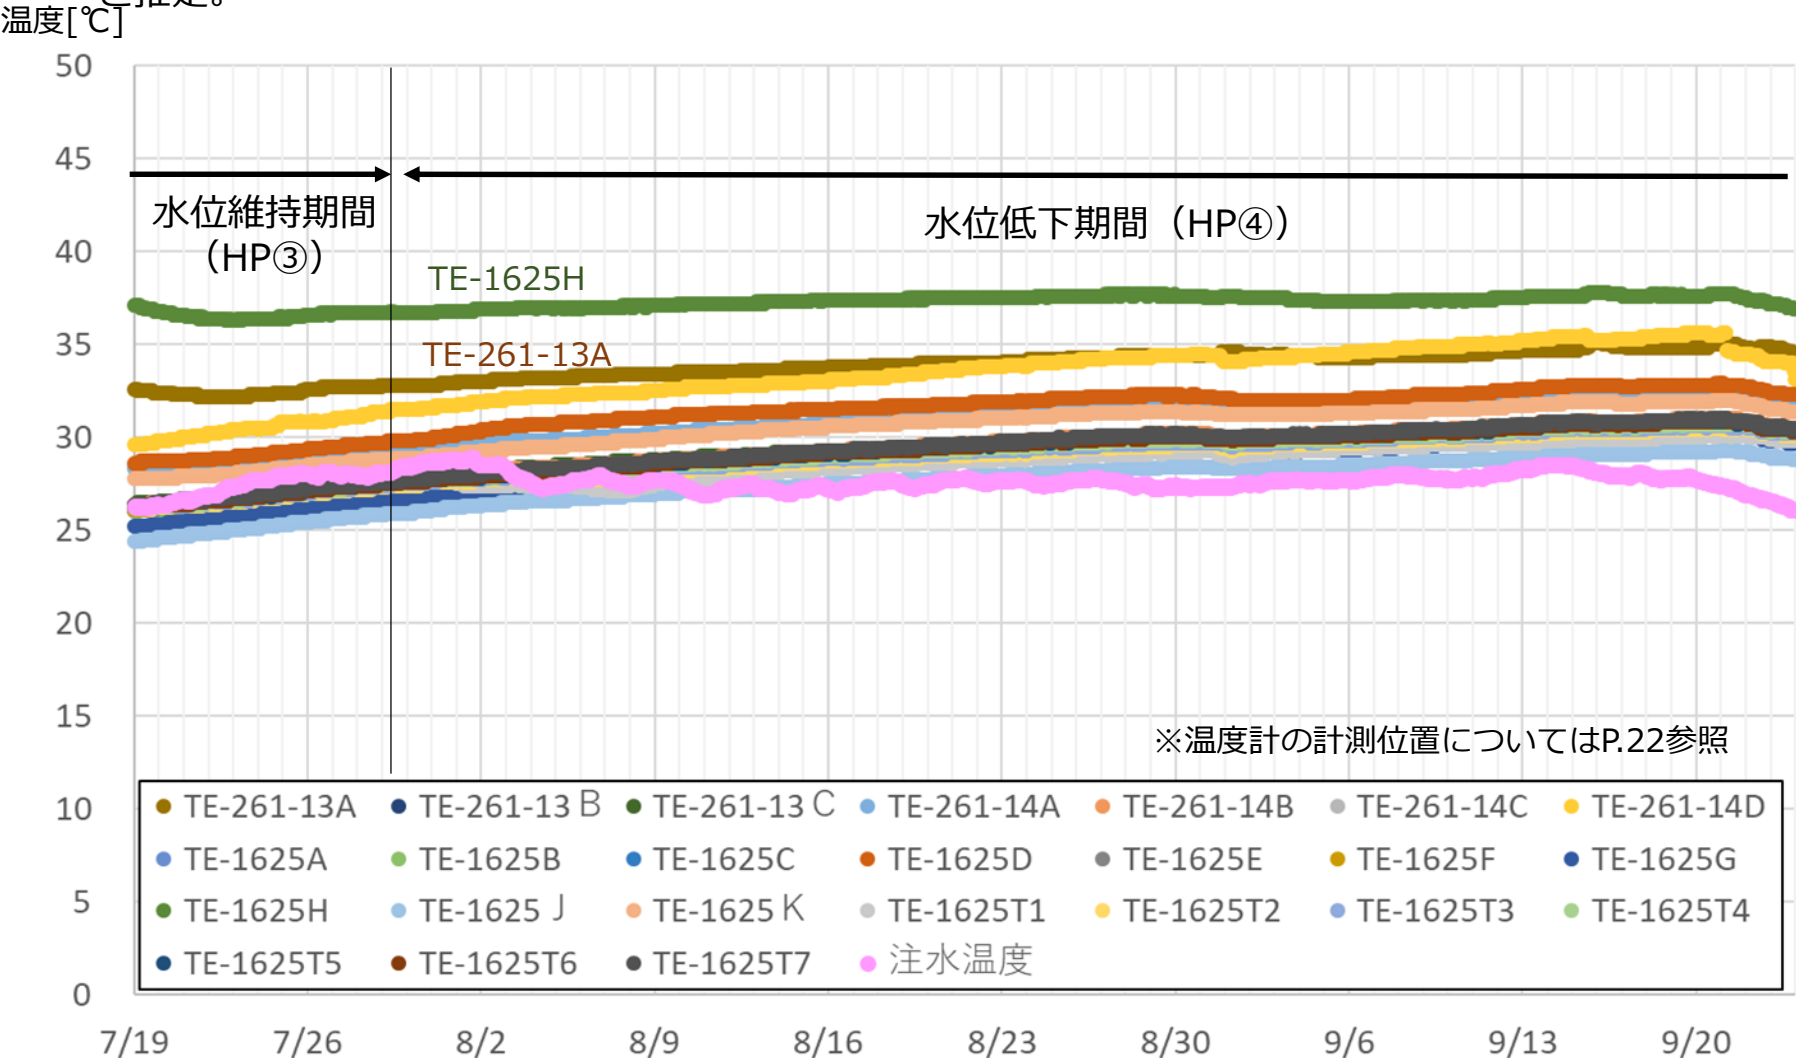
- ✓ 全体的にはグラフに示す期間を通じて、緩やかに上昇しているが、9月下旬よりわずかに低下傾向を示している。
- ✓ 堆積物の露出が進んだ影響ではなく、長期的なトレンドから、外気温の上昇に伴う注水温度の変動が原因と推定。

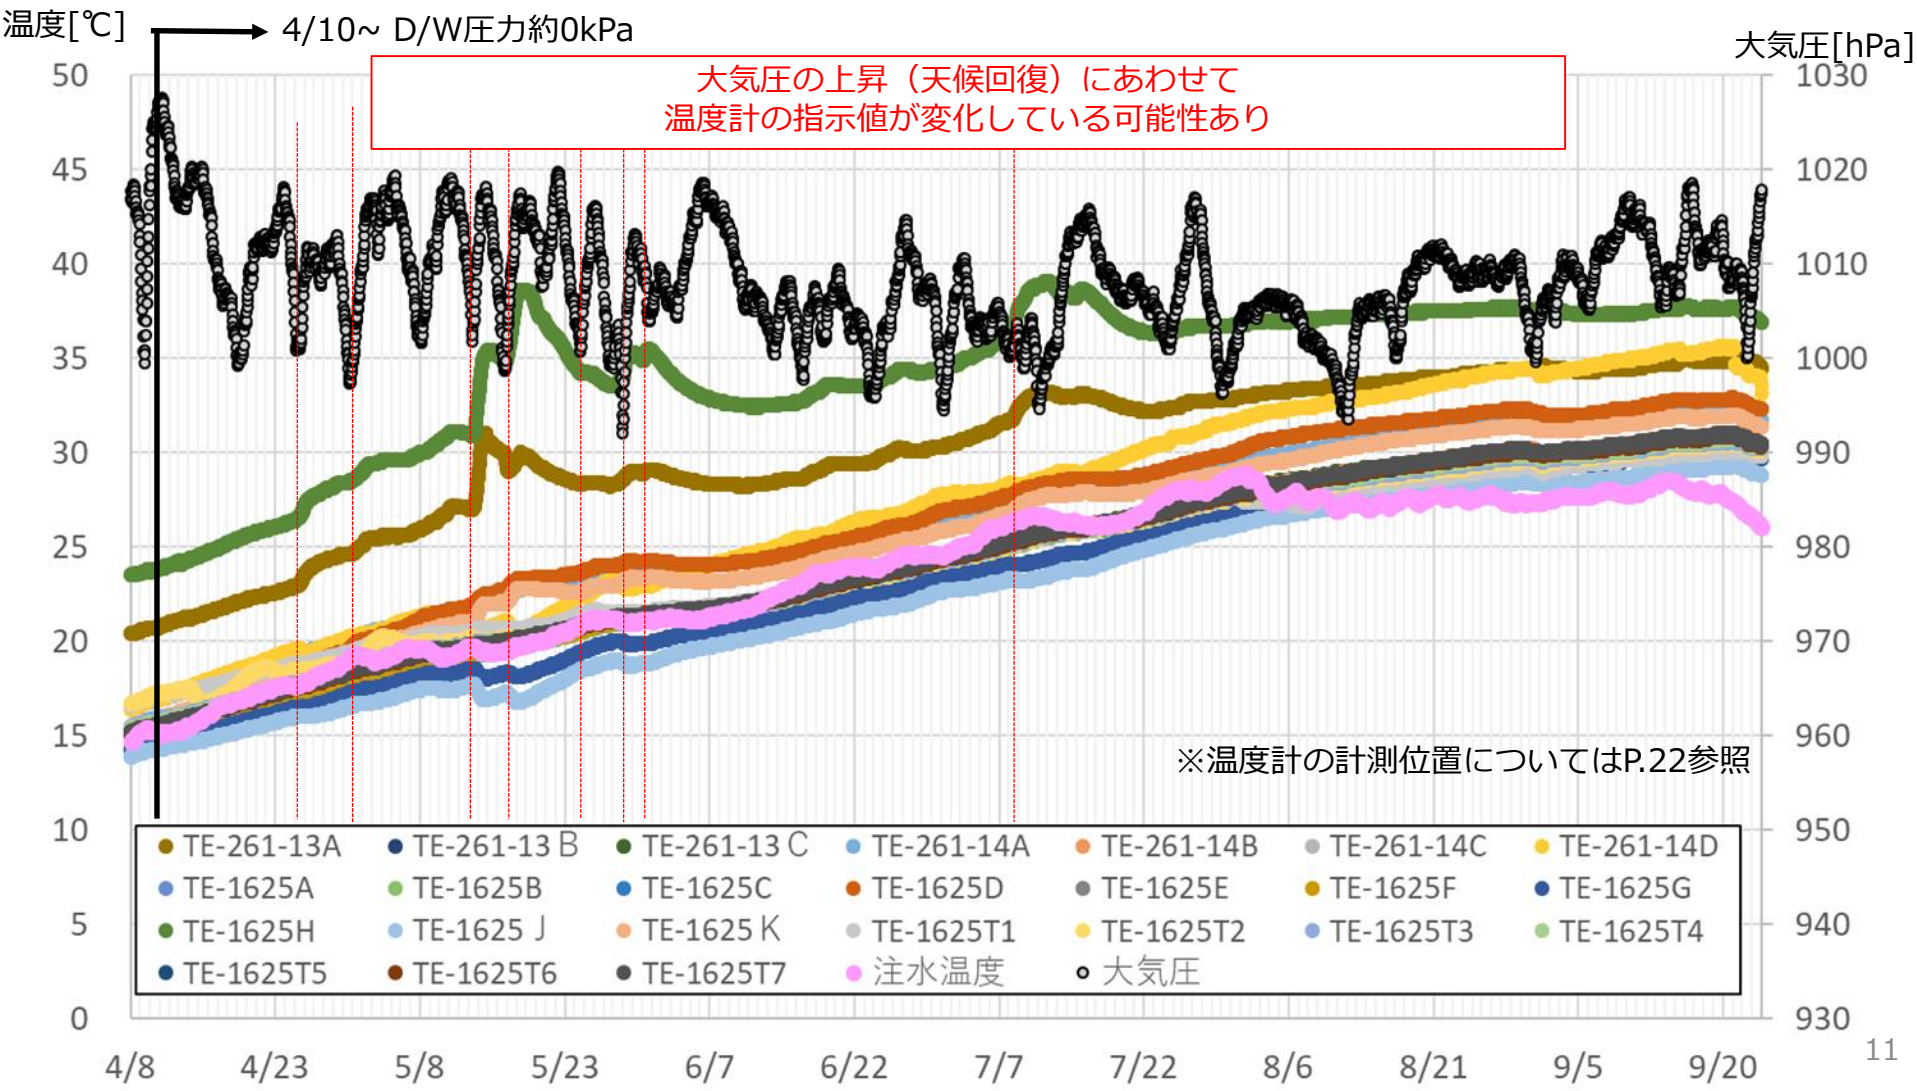
- ✓ 当該温度計の指示値の変化は、D/Wと真空破壊ライン損傷部が連通 (D/W圧力低下) して以降観測され始めており、直接的な原因の特定に至っていないが、大気圧変化と関係している可能性を確認。
- ✓ 指示値の変化が実際の温度変化を表しているか含め、指示値変化の要因について検討中。

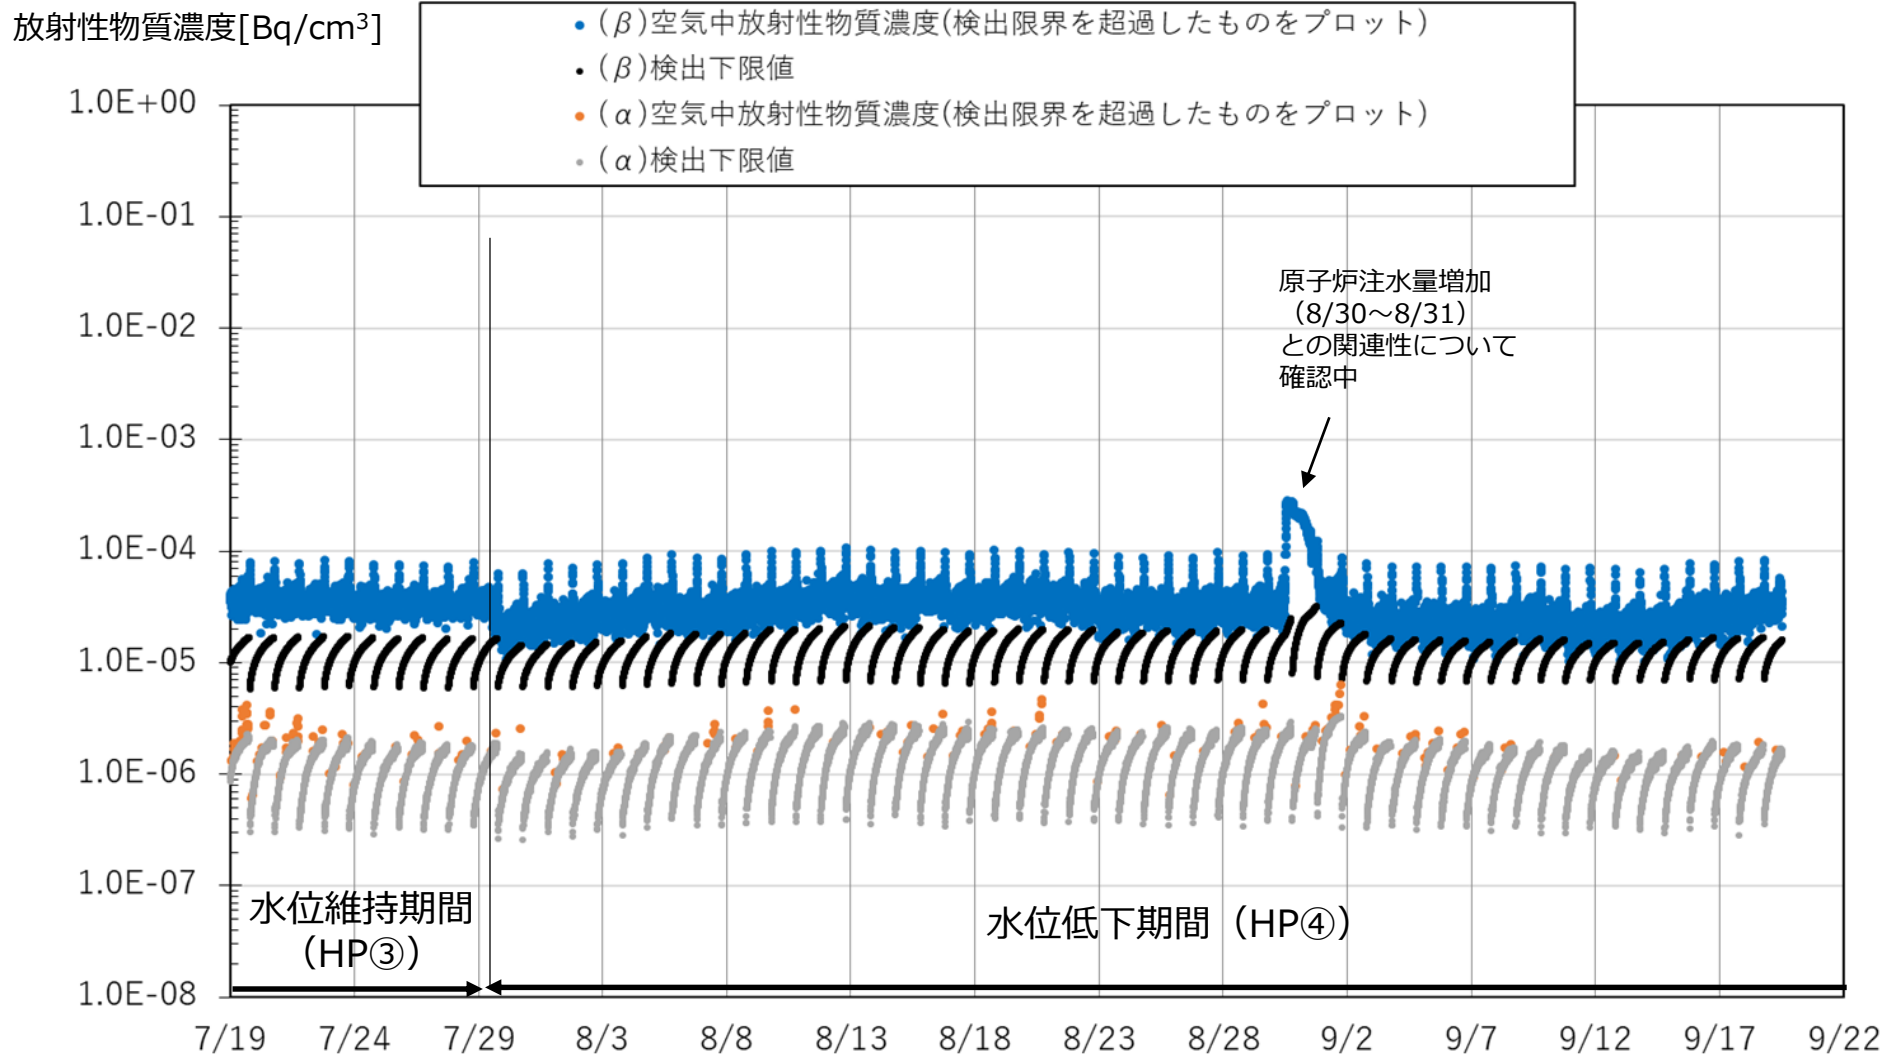
- ✓ 8/30~8/31に濃度の一時的な上昇（過去実績と同程度）がみられたが、その他の期間に有意な変動が無かった。
- ✓ ダストモニタ濃度が上昇した期間には、原子炉注水量を増加（8/30：約1.8→3.0m<sup>3</sup>/h、8/31：約3.0→1.8m<sup>3</sup>/h）していることから、関連性について確認中。

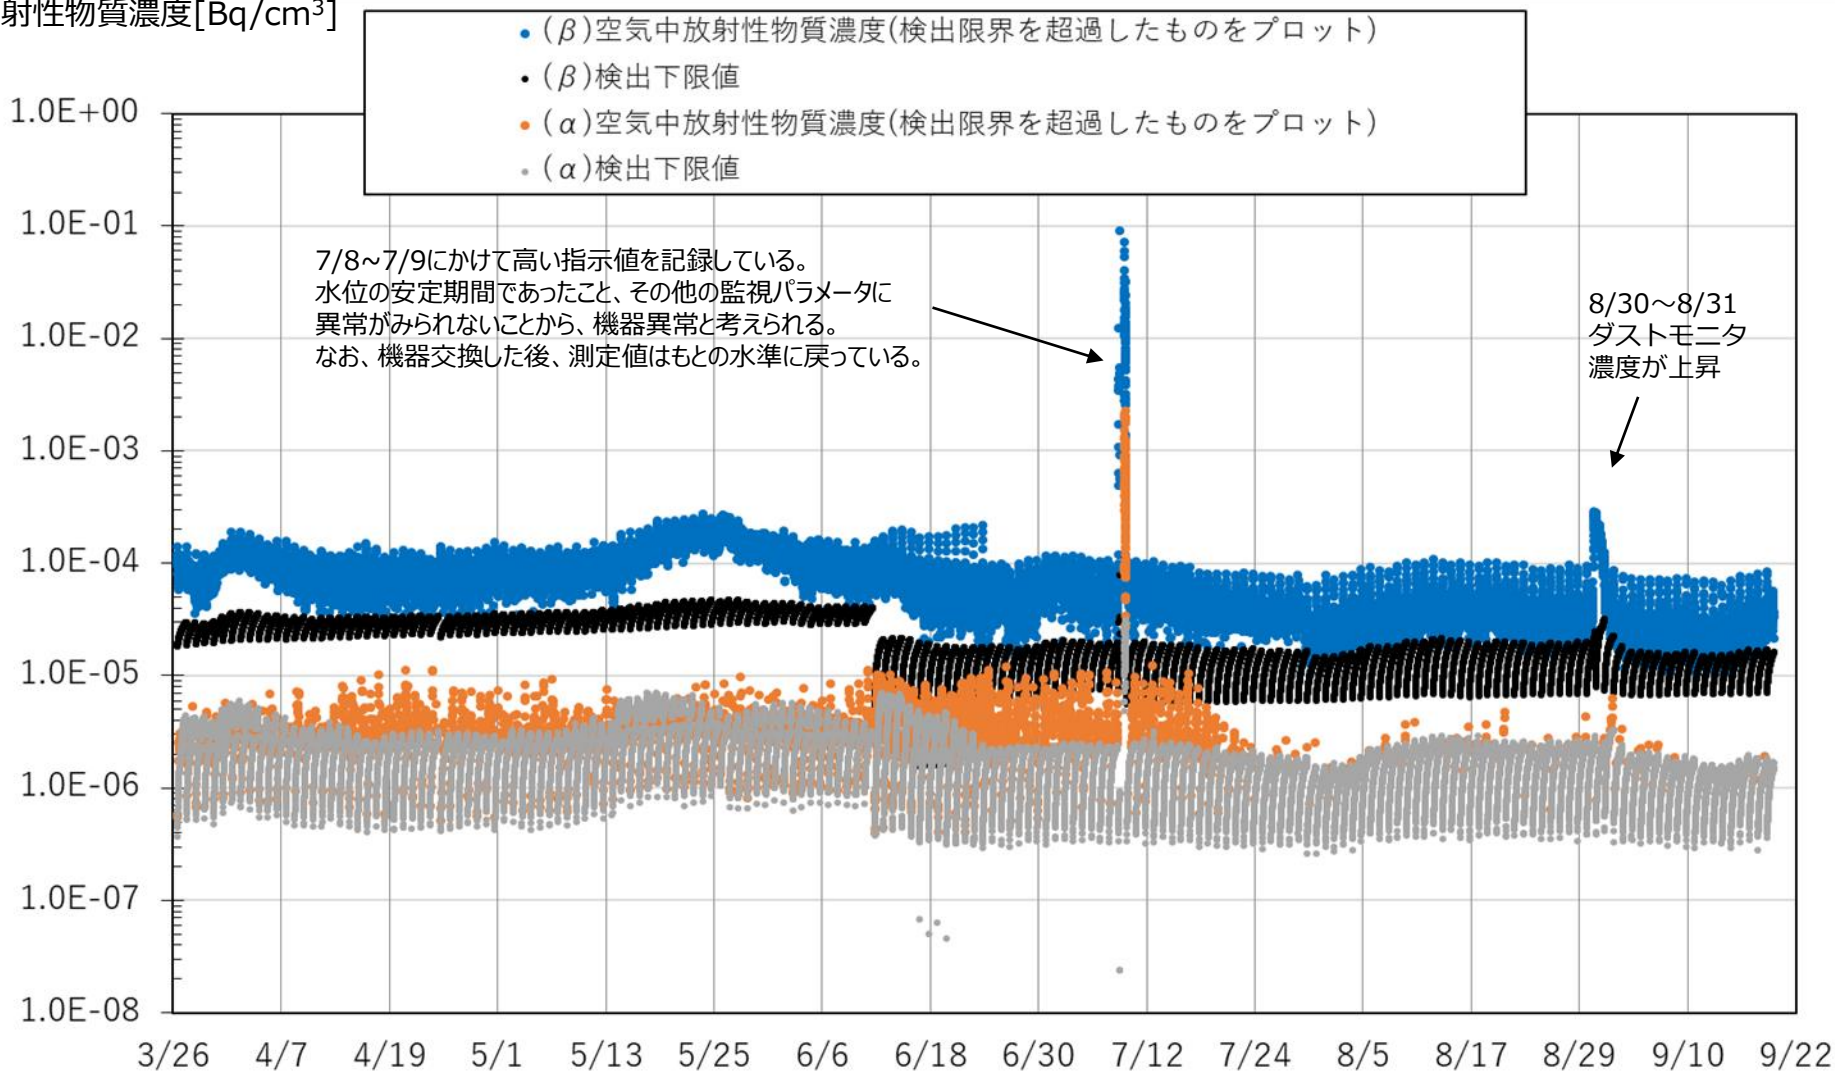
✓ 8/30~8/31に濃度の上昇がみられたが、過去の実績（5/25前後）と比較して同程度である。

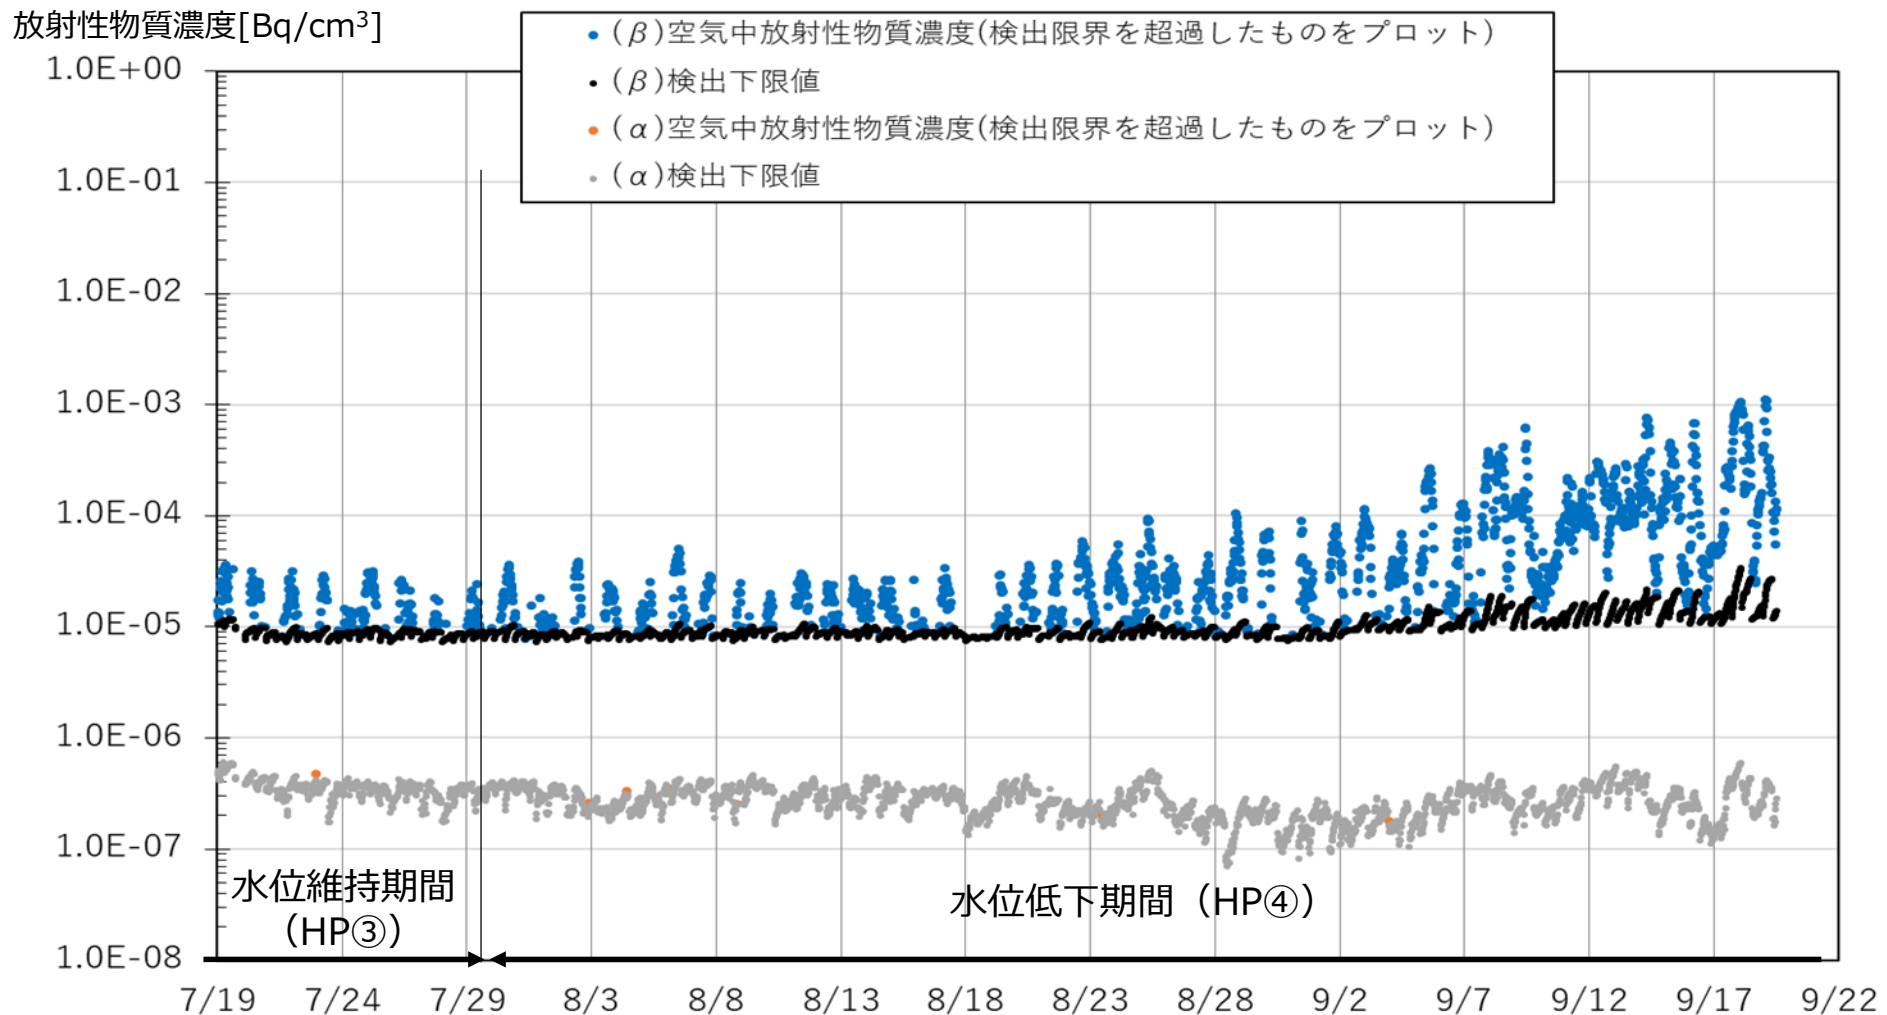
- ✓ 9月上旬以降上昇傾向がみられる。
- ✓ 8月中旬以降のPCV水位は約T.P.4970mm付近で変化なく、PCVガス管理設備フィルタ前仮設ダストモニタ濃度等の上昇は見られない。その他の要因について確認中。
- ✓ 1号機周辺の構内連続ダストモニタには、有意な変動は見られていない。

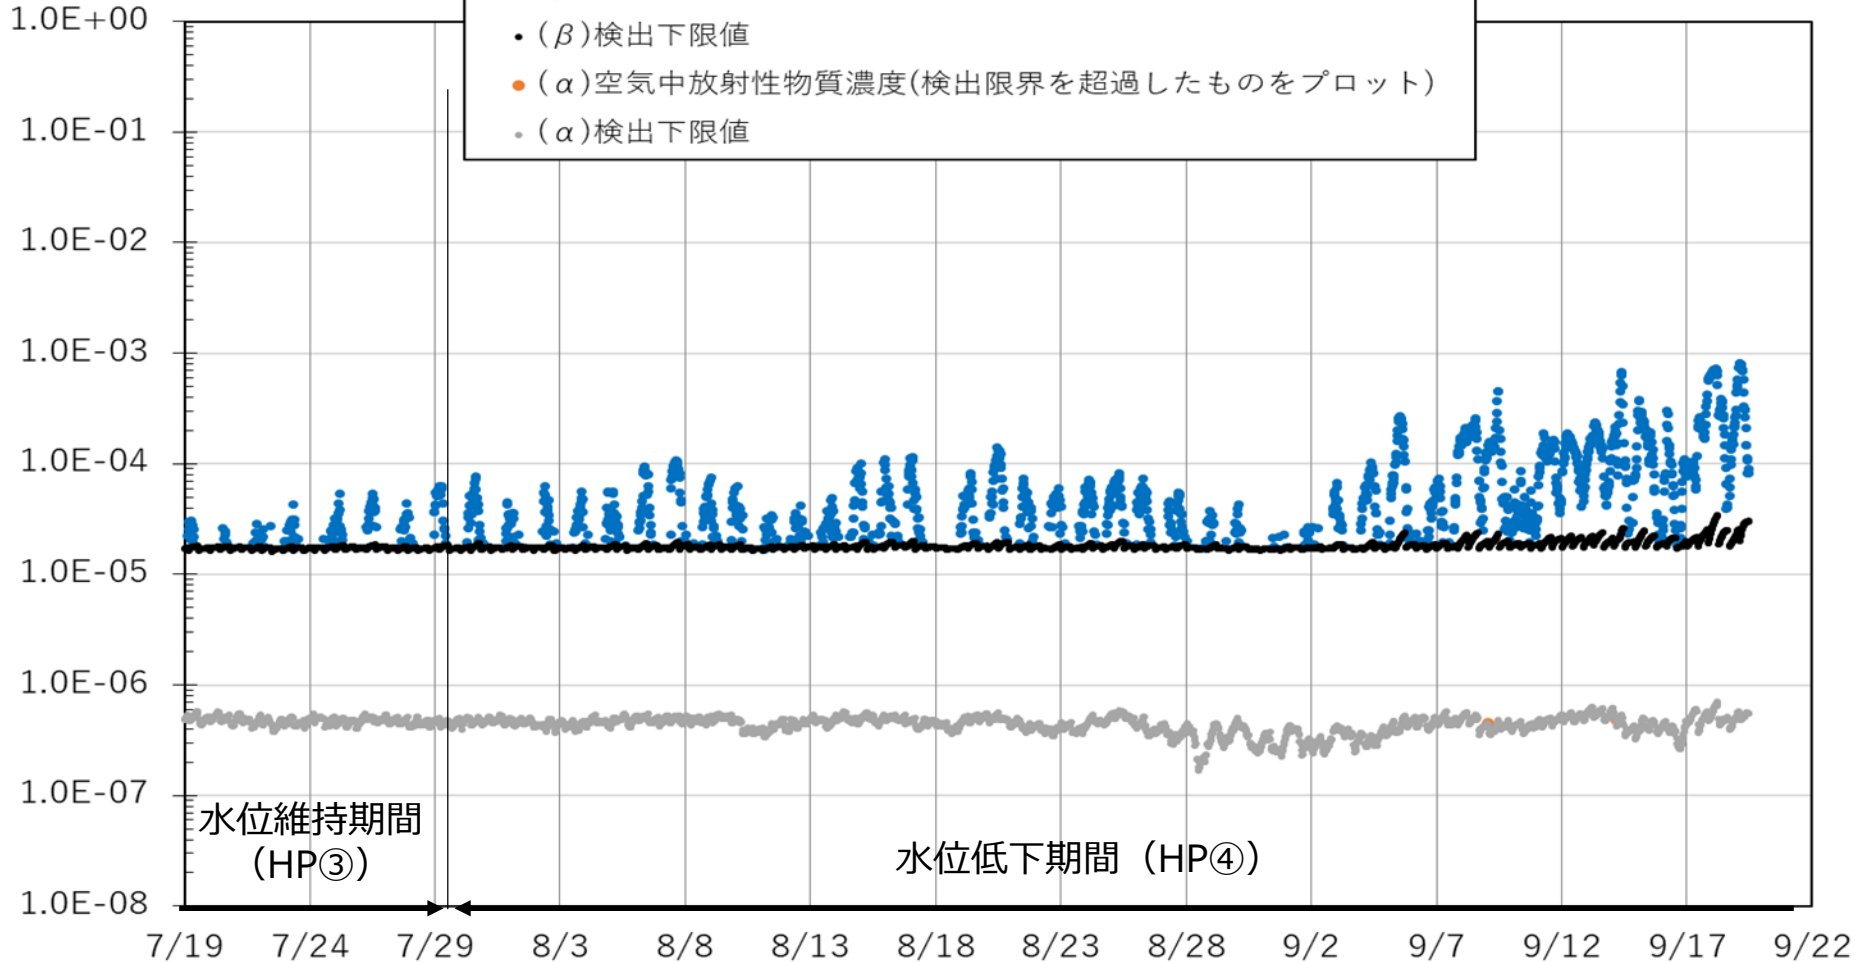
- ✓ 9月上旬以降上昇傾向がみられる。
- ✓ 8月中旬以降のPCV水位は約T.P.4970mm付近で変化なく、PCVガス管理設備フィルタ前仮設ダストモニタ濃度等の上昇は見られない。その他の要因について確認中。
- ✓ 1号機周辺の構内連続ダストモニタには、有意な変動は見られていない。

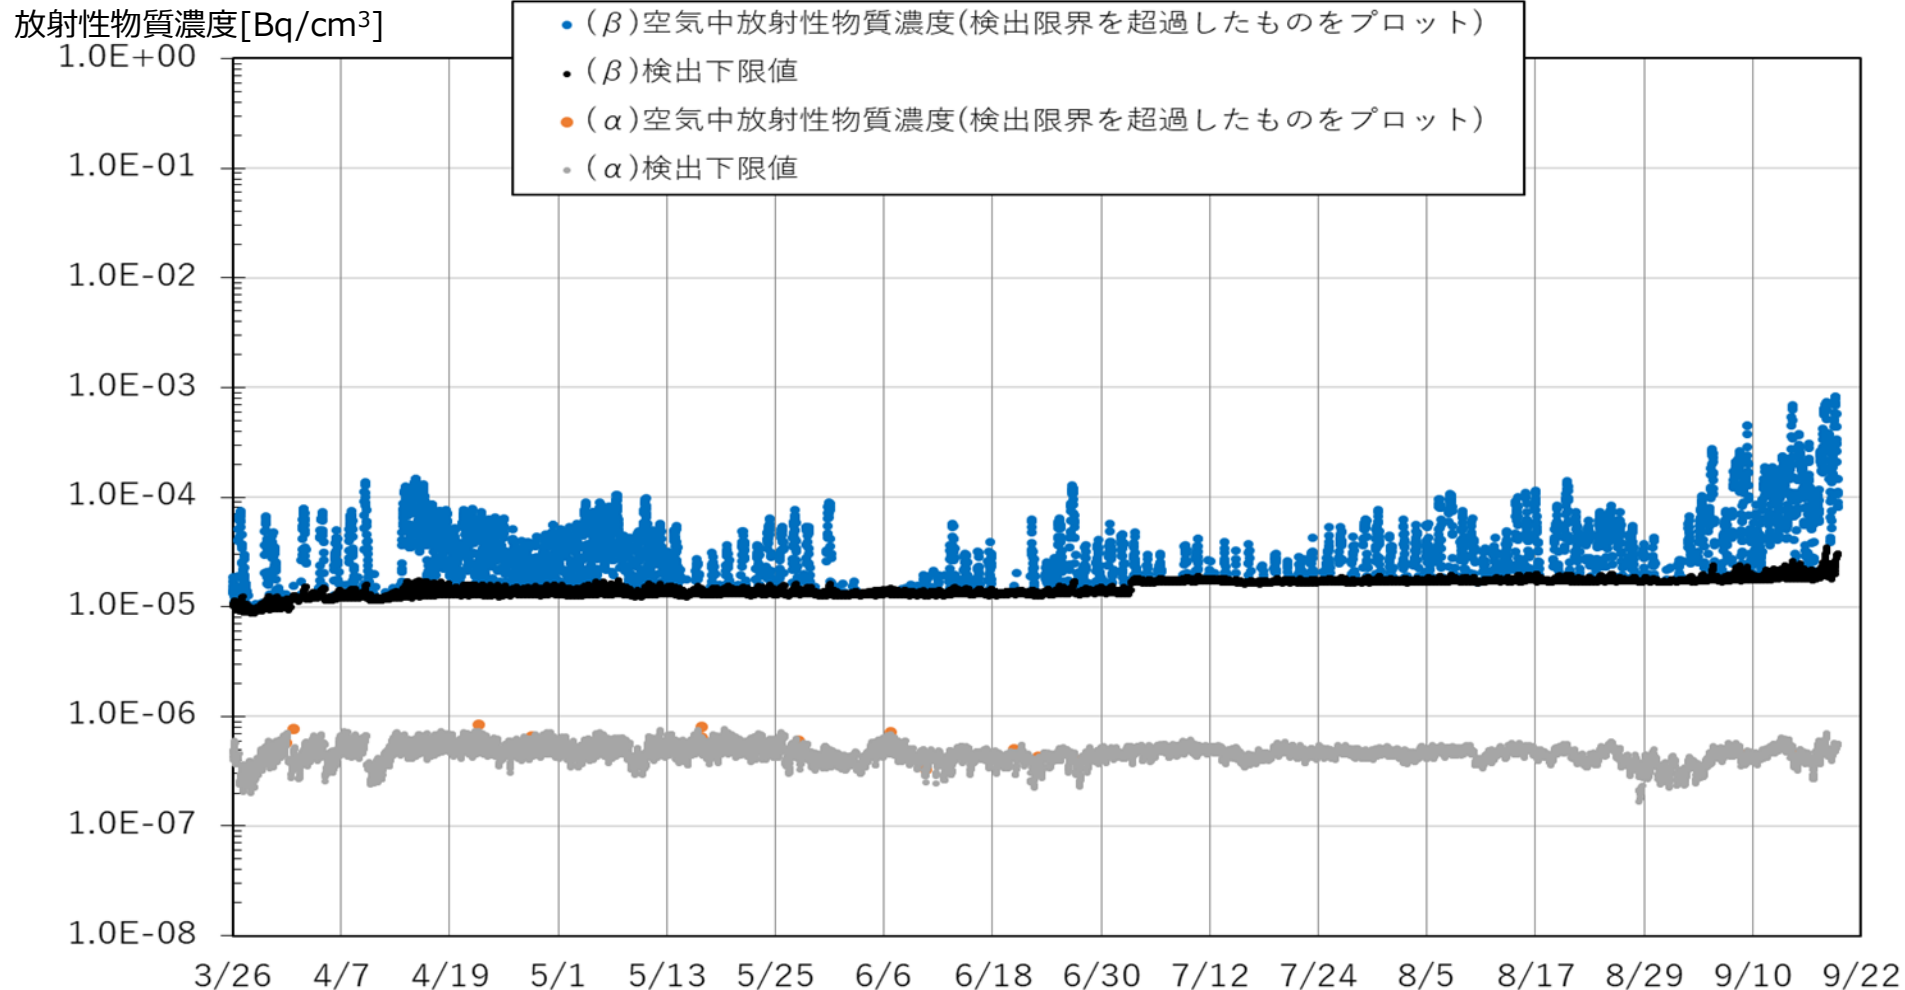
- ✓ PCV水位低下開始 (3/26) 以降の推移を示す。9月上旬以降の指示値は、その他の期間と比較して若干高い状況。
- ✓ 8月中旬以降のPCV水位は約T.P.4970mm付近で変化なく、PCVガス管理設備フィルタ前仮設ダストモニタ濃度等の上昇は見られない。その他の要因について確認中。
- ✓ 1号機周辺の構内連続ダストモニタには、有意な変動は見られていない。
