# 1号機原子炉格納容器（PCV）水位低下の取り組み状況 （ホールドポイント④に向けた水位低下）

2024年9月26日

東京電力ホールディングス株式会社

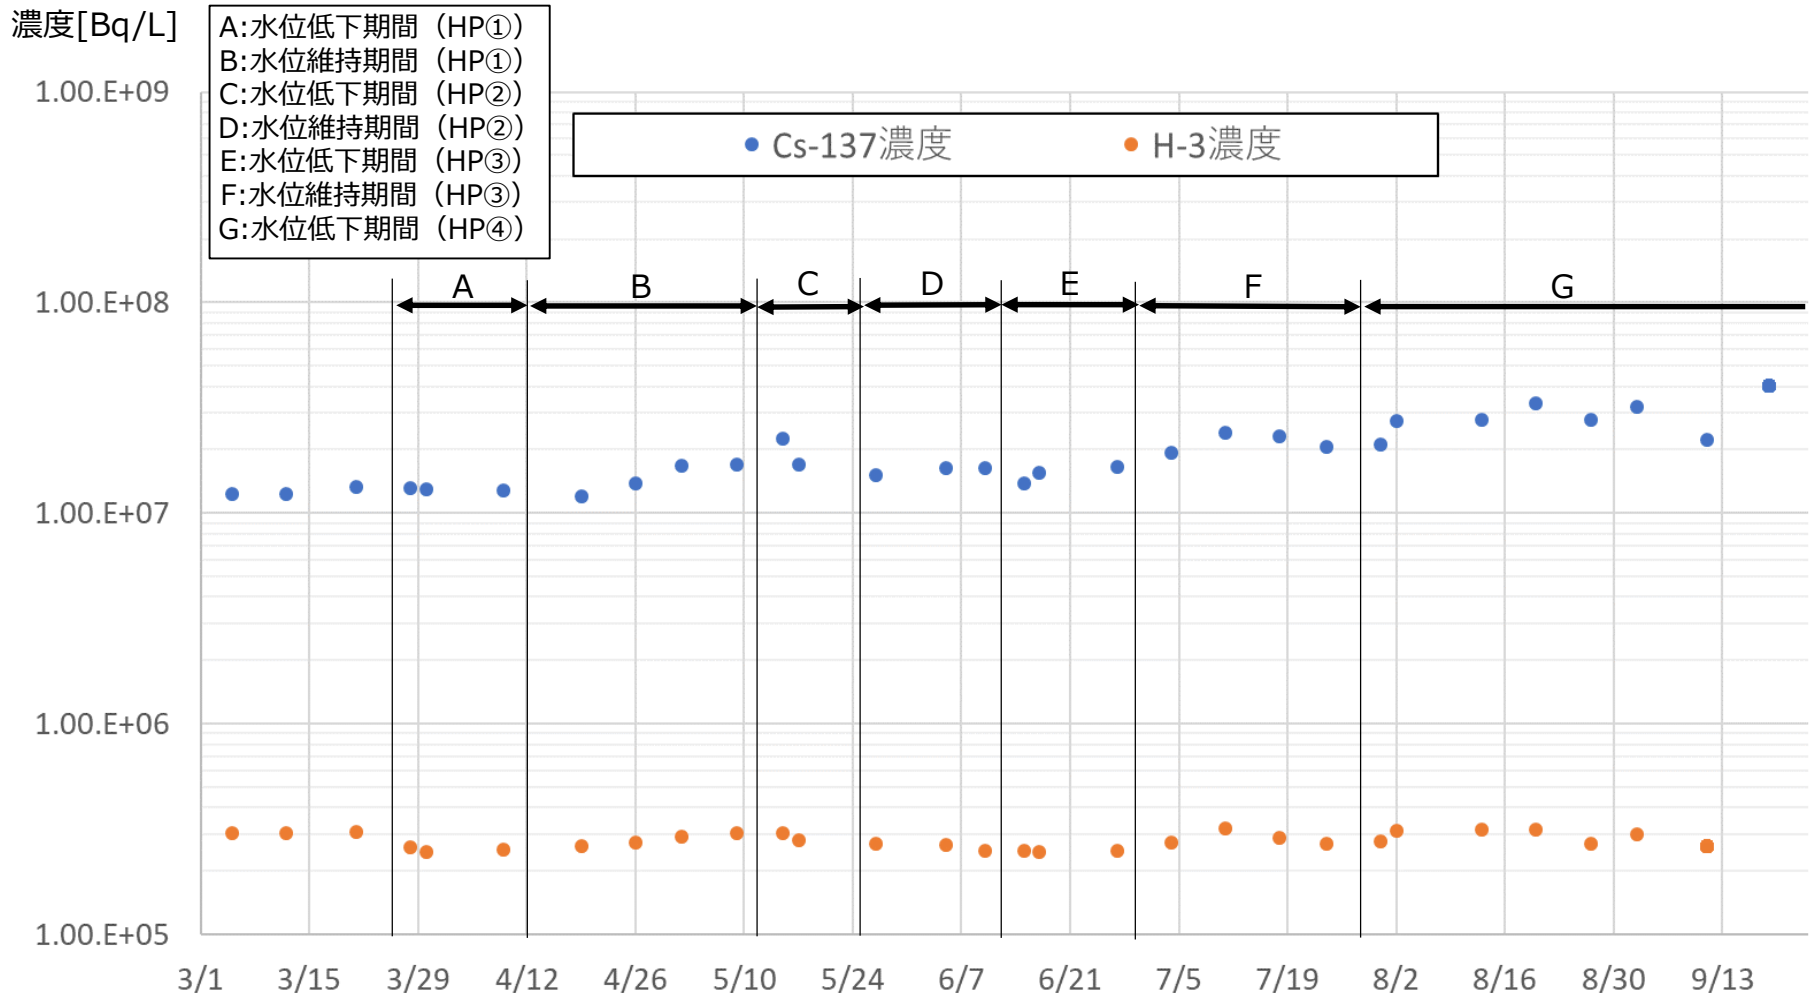
- ✓ 建屋滞留水処理設備への影響を確認するため、1号機原子炉建屋滞留水の分析を実施。
- ✓ Cs-137、H-3濃度の変化はおよそこれまでの変動範囲内にあるが、Cs-137は至近ではやや上昇傾向にある。引き続き濃度変化を注視する。
