建屋周辺の地下水位、汚染水発生状況

2024年 10月31日

東京電力ホールディングス株式会社

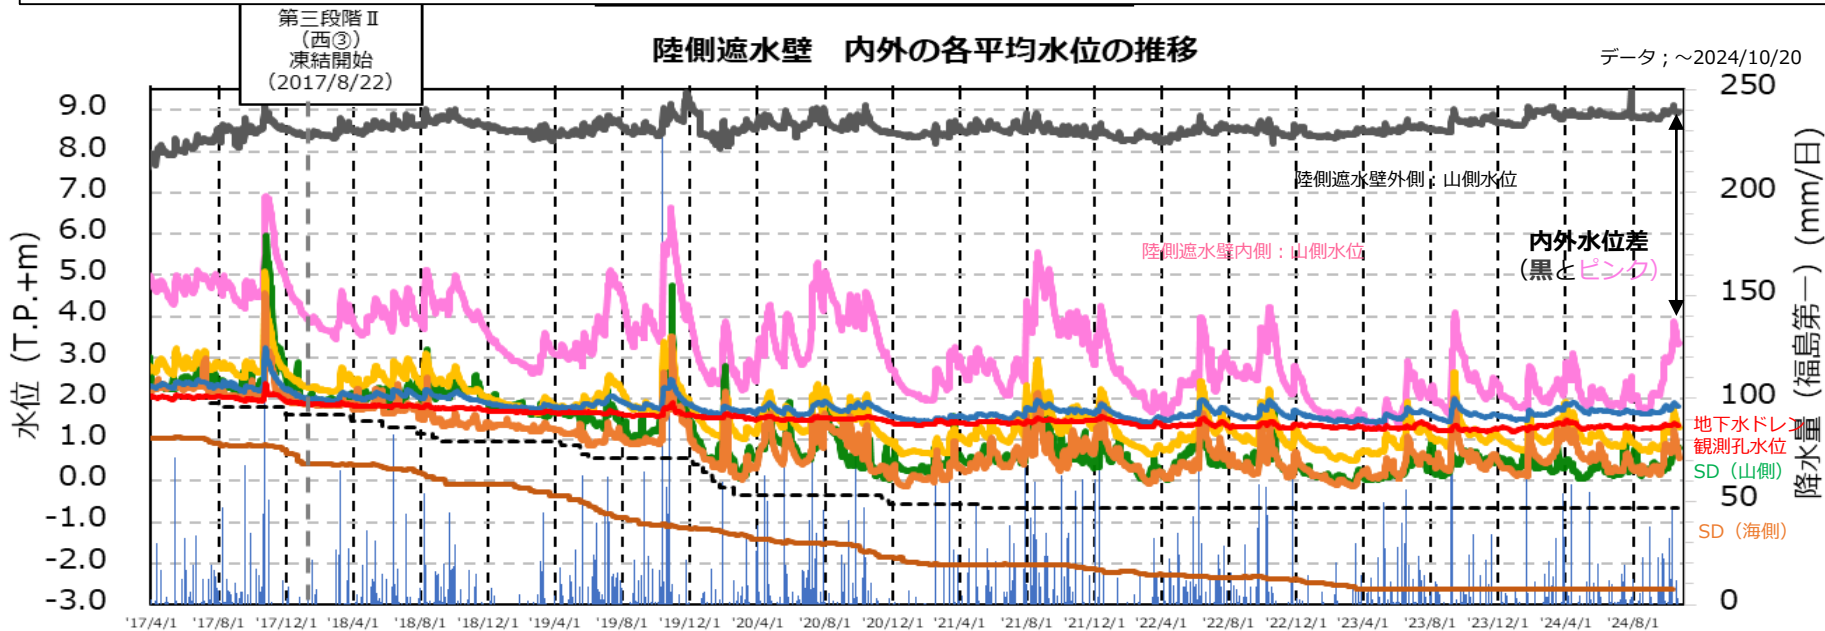
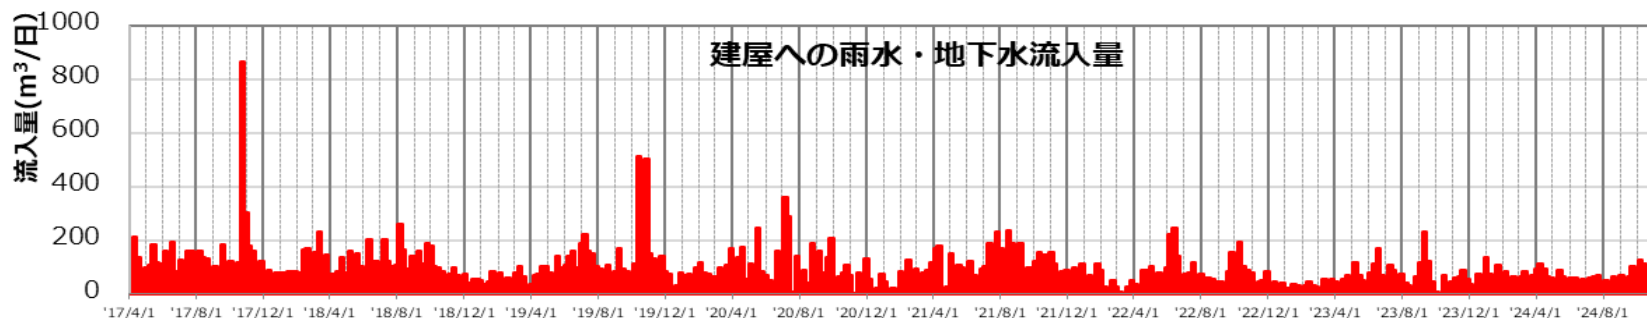
1-1. 建屋周辺の地下水位の状況

- 陸側遮水壁内側エリアの地下水位は山側では降雨による変動があるものの、内外水位差は確保した状態が維持されている。
- 地下水ドレン観測井水位は約T.P.+1.4mであり、地表面から十分に下回っている（地表面高さ T.P.+2.5m）。

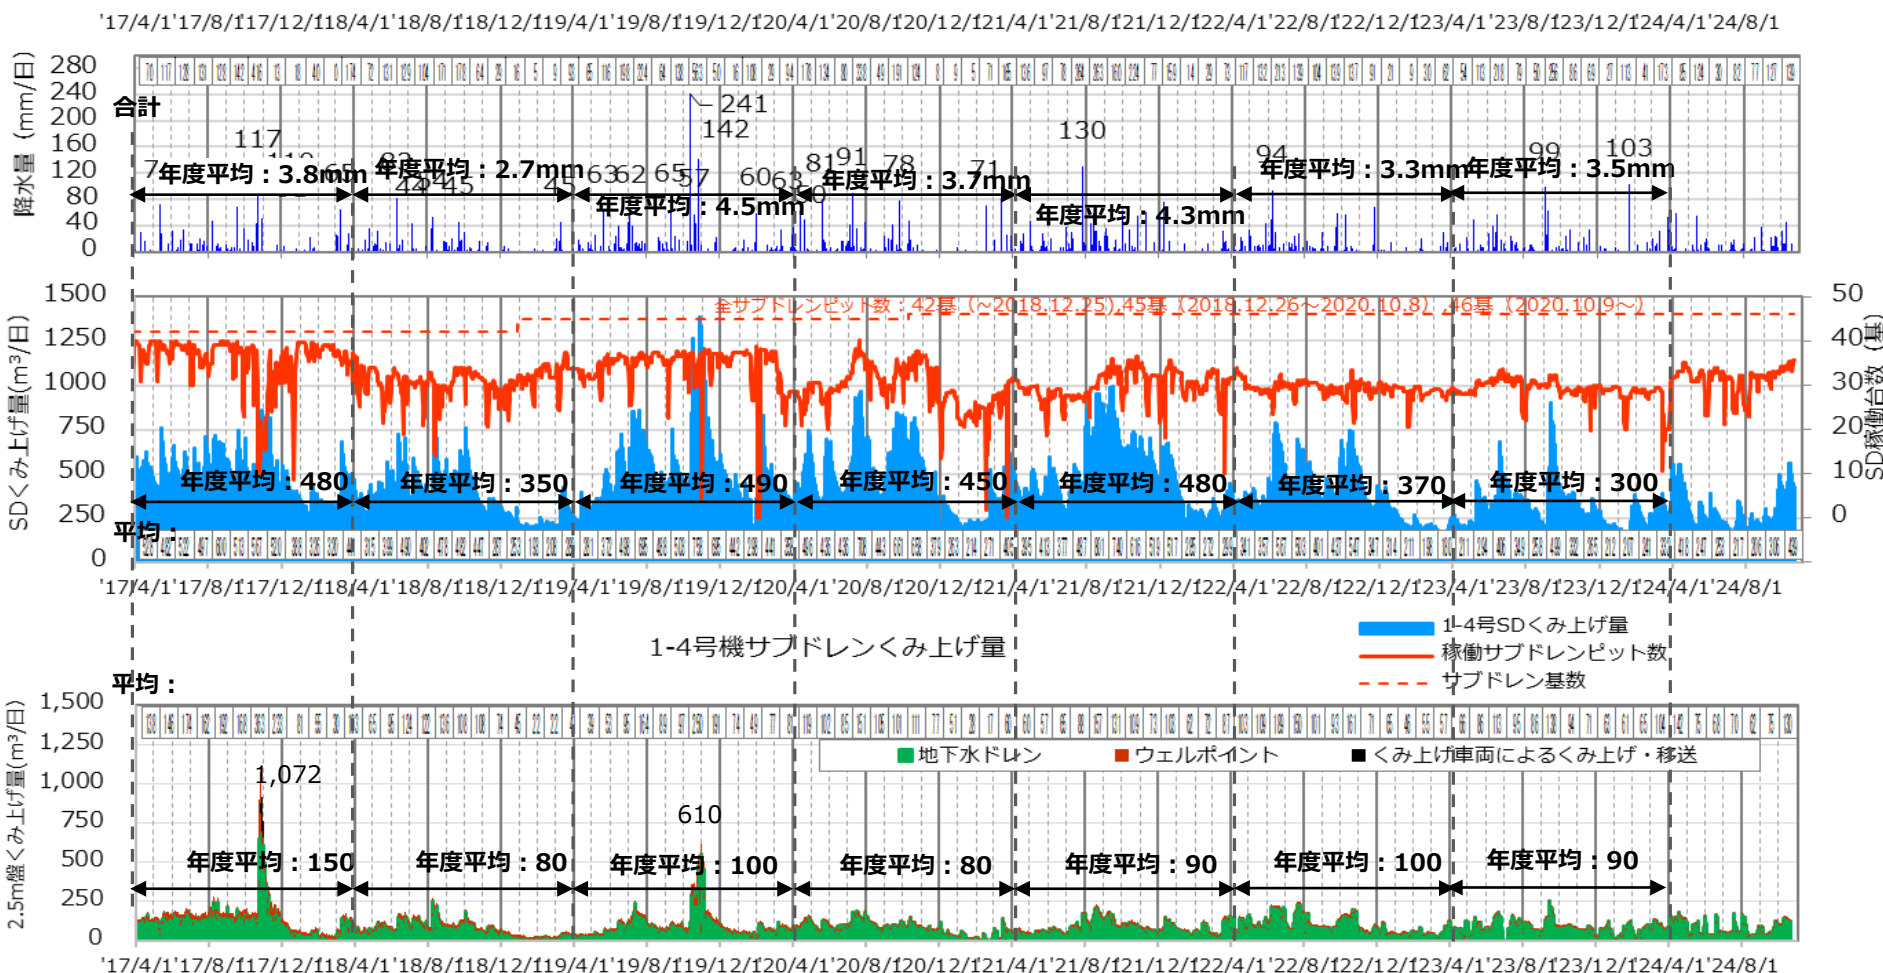
1-2. サブドレン・護岸エリアのくみ上げ量の推移

- 1-4号機サブドレンは、降水量に応じて、くみ上げ量が変動している状況である。
- T.P.+2.5m盤くみ上げ量は、T.P.+2.5m盤エリアのフェーシングが完了しており、安定的なくみ上げ量で推移している状況である。

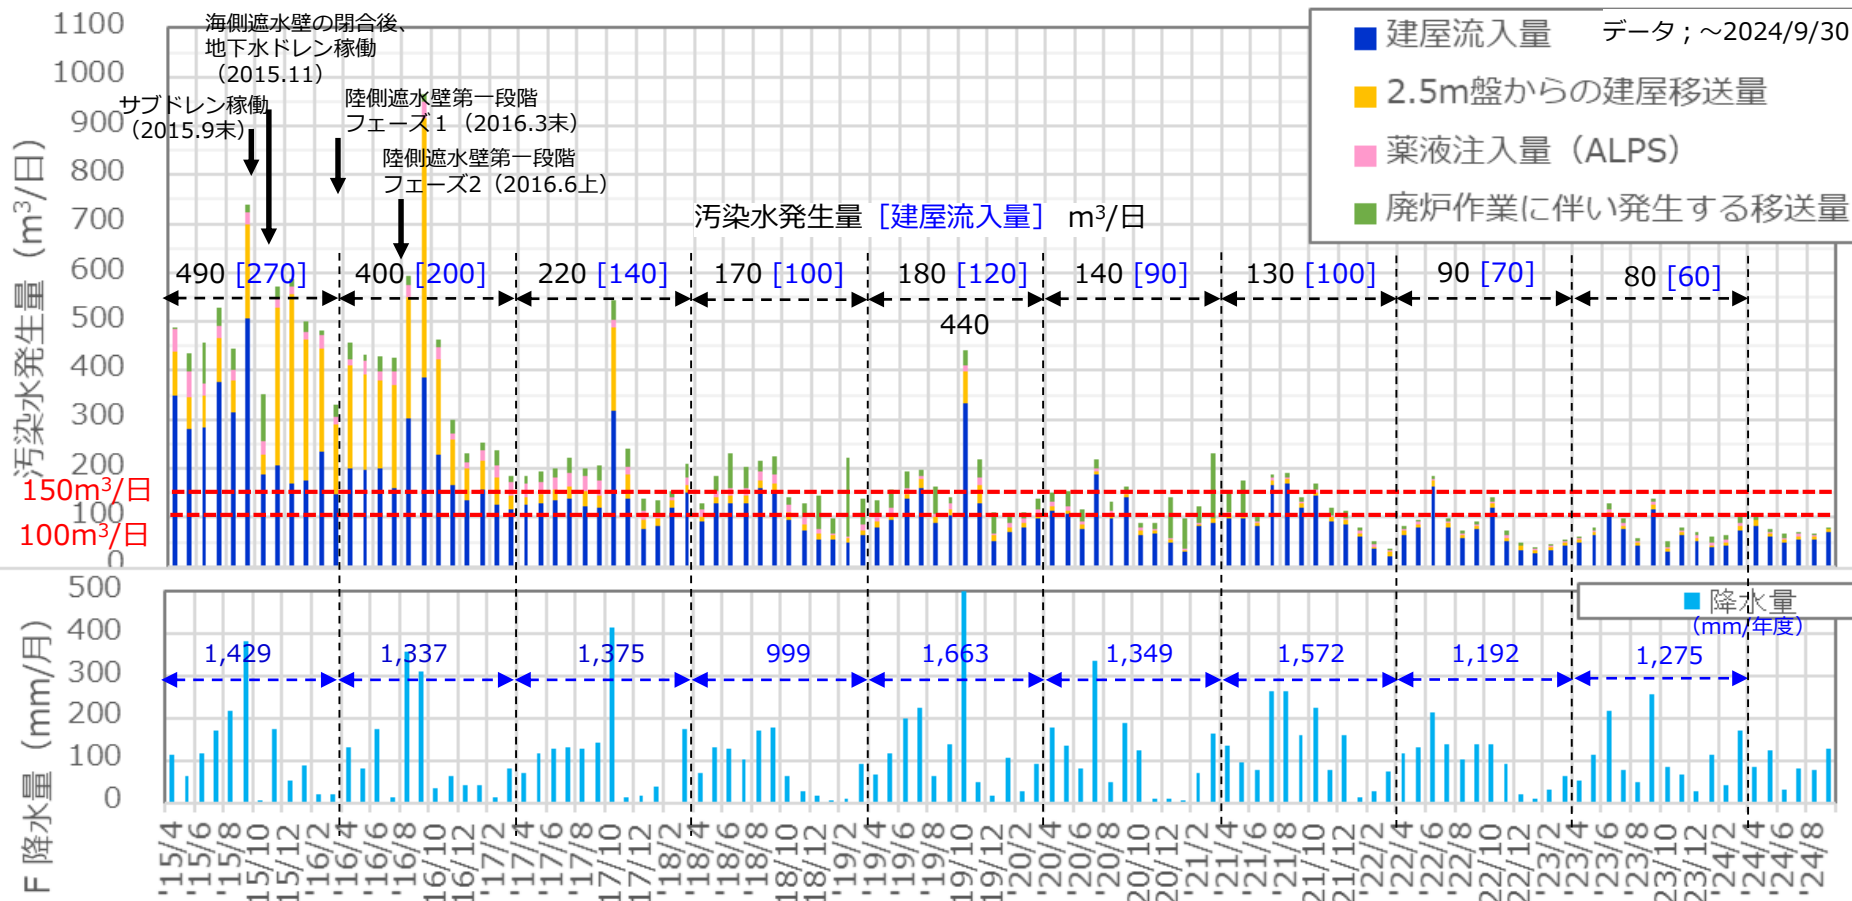
2. 汚染水発生量の推移

- 2023年度は、フェーシング等の対策の効果により、建屋流入量が2022年度と比較して抑制されており、汚染水発生量は約80m³/日と既往最小となった。降水量は1,275mm であり、平年雨量約1,470mmと比較すると約200mm少ない。平年雨量相当だったとしても、汚染水発生量は約90m³/日程度と評価される。
- 2024年度は、4月は3月の降雨影響が残り、建屋流入量が多い状況が確認されたが、5月以降は大きな降雨もなく、地下水位の低下とともに建屋流入量が低減し、汚染水発生量は100m³/日を下回る状況が継続している。

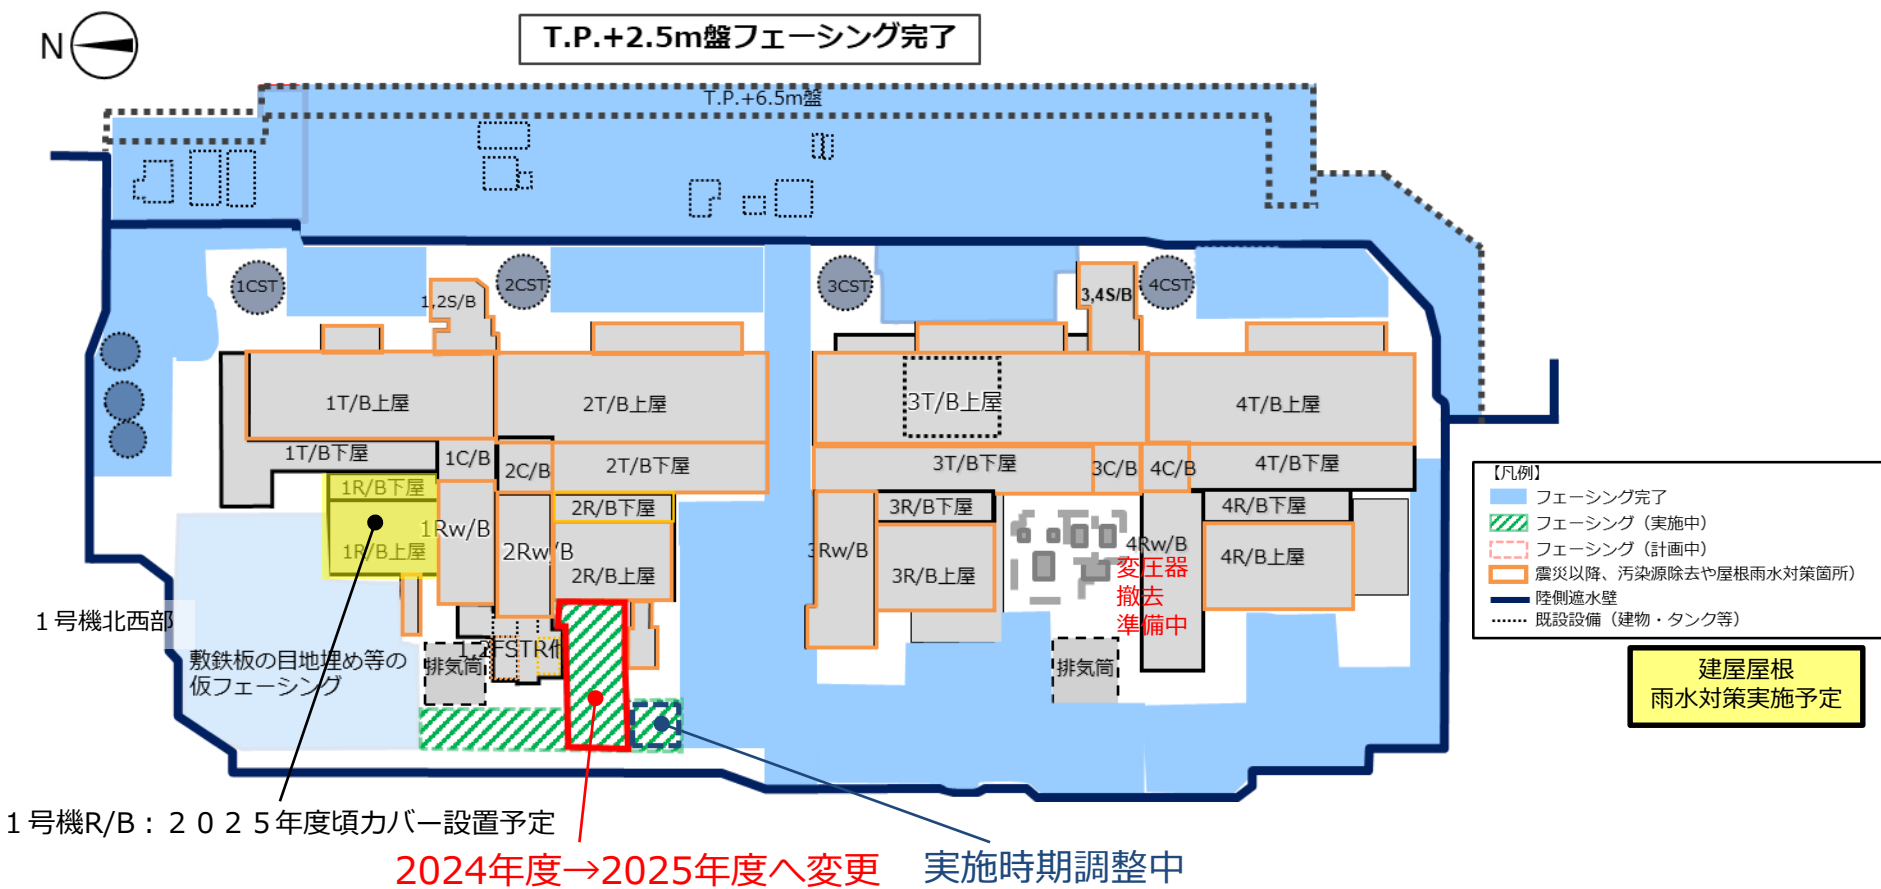
【参考】 1 - 4号機フェーシングの進捗状況

- 1-4号機建屋周辺のフェーシングは、2024年度に2号機R/B西側エリアを実施中である。
- そのうち、フェーシング範囲に配置している大型クレーンが年次点検のために、当該エリアから3号機西側に移動し、年次点検期間にフェーシングの実施を予定していた（下図の赤枠）。
- しかし、当該エリアにて年次点検完了後の大型クレーンによる作業とのヤード調整の結果、今年度の実施が困難であるため、実施時期を変更し、次回（2025年度）のクレーン年次点検時の2025年度にフェーシングを実施する予定とした。また、一部南側のエリアも実施時期を調整中（下図の紺色枠）。

1-4号機建屋周辺陸側遮水壁内側フェーシング進捗：約50%（2024年2月末：1号北西部除く）

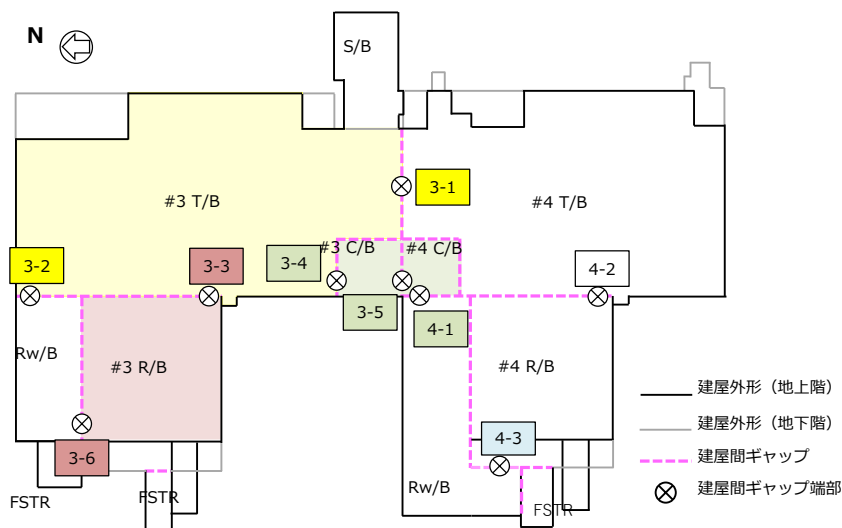
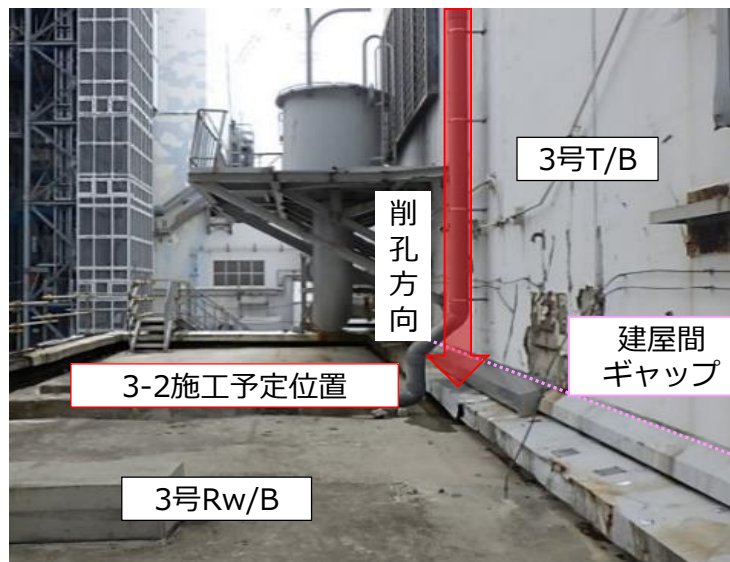
3号T/B 3-2エリア施工位置

- 4号機** ■ 4-3において、1-4号エリア（Y装備，全面マスク）における作業性を確認し、作業効率は5/6号機G装備と同等を確認（施工完了）
- 3号機** ■ 2024年8月より3号機ギャップ端部止水工事に着手。3-1：削孔中、3-2：準備工事中
- 3-4、3-5、4-1：線量低減対策実施中。3-3、3-6：設計実施中

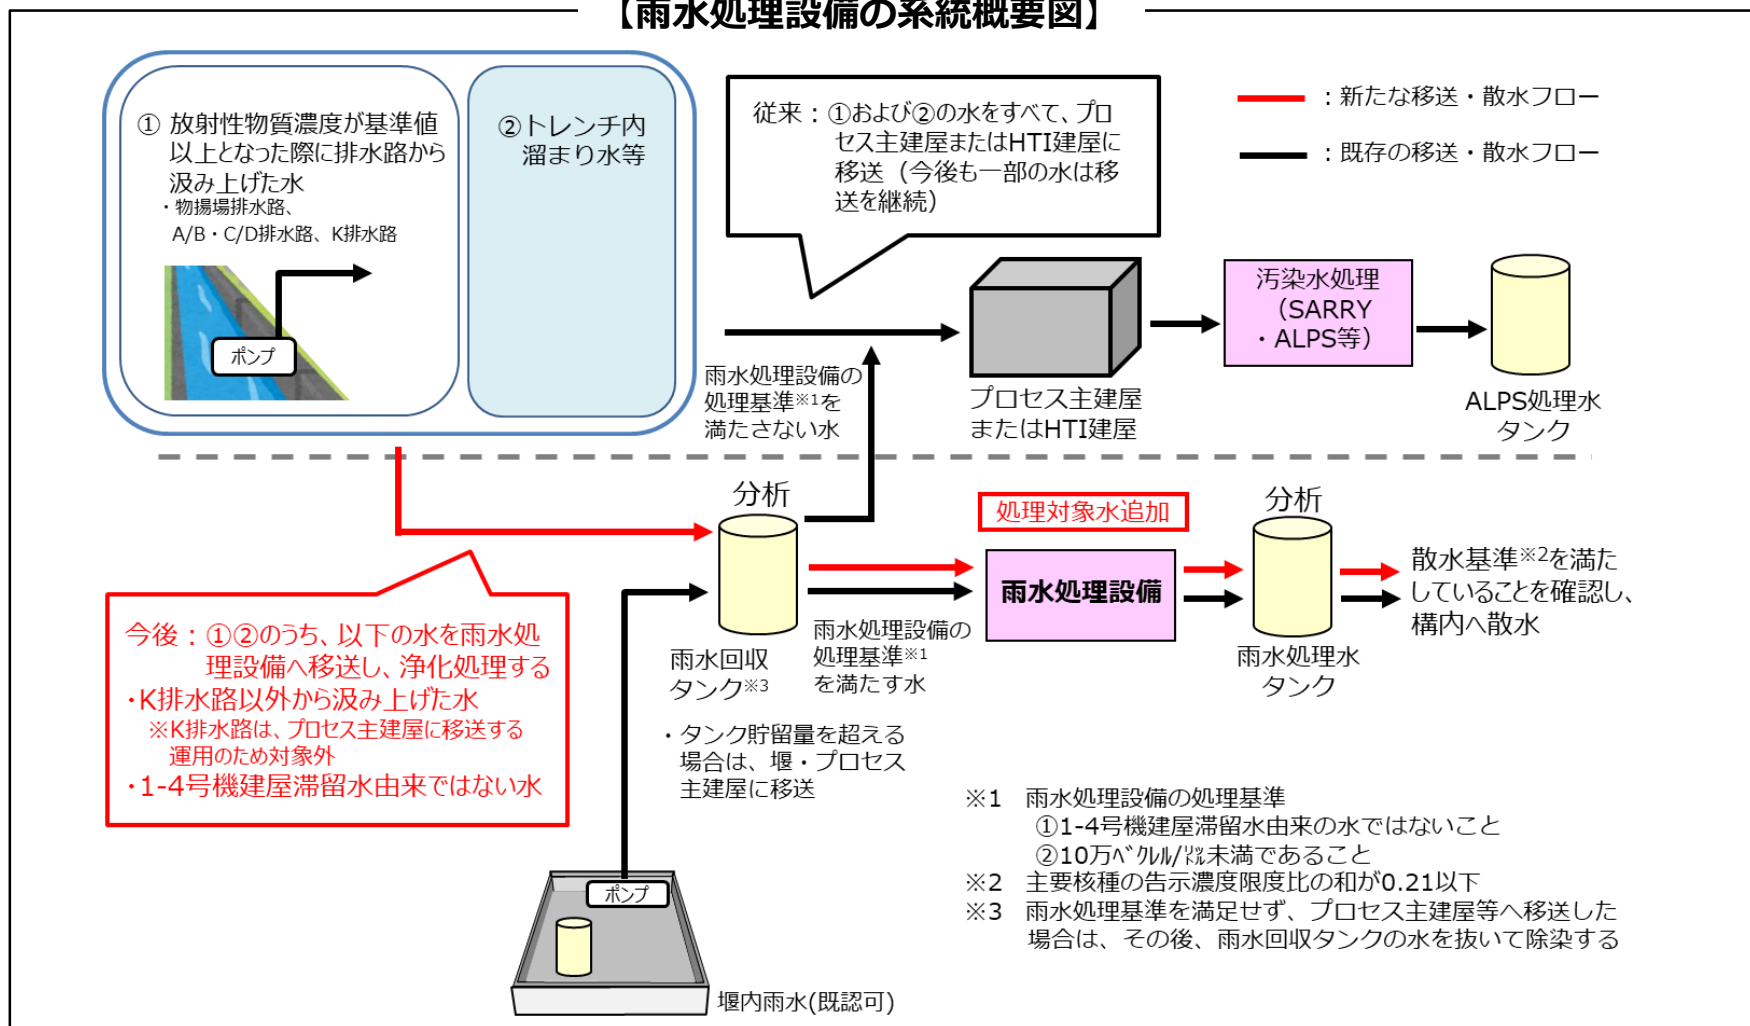
【雨水処理設備の系統概要図】

- これまで、排水路の放射性物質濃度が基準値以上となる事象が発生した場合、排水路ゲートを閉鎖し、最終的にプロセス主建屋等へ移送する計画となっている。更に、放射性物質濃度が低い構内溜まり水（トレンチ内の溜まり水等）についても、同様にプロセス主建屋等へ移送しており、汚染水発生量増加の一因となっている。
- このため、汚染水発生量の低減を目的に雨水処理設備にて処理可能な濃度※1の水をタンク堰内の雨水処理設備で浄化処理し、構内散水するための実施計画変更を行った（2024年9月17日認可）。今後、現場の準備が整い次第、該当するトレンチ内の溜まり水の移送を行う予定である。

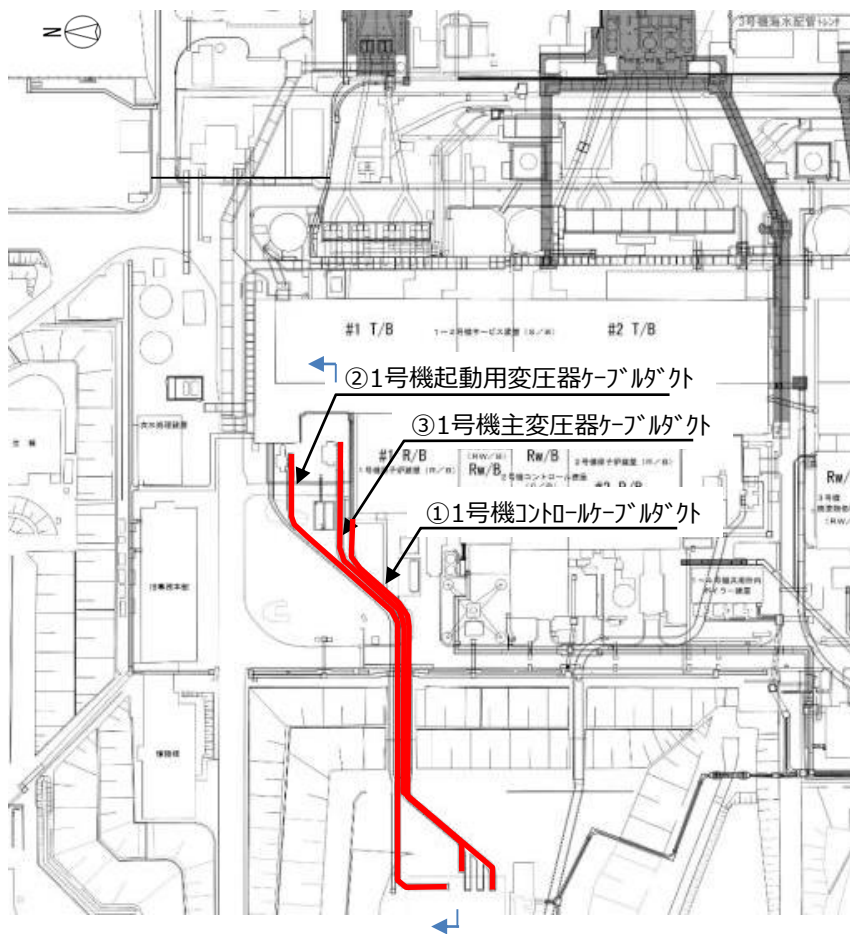
平面図

- 雨水処理設備へ溜まり水を移送、処理する予定のトレンチは現時点で7箇所あり、そのうち1号機コントロールケーブルダクト、1号機主変圧器ケーブルダクト、1号機起動用変圧器ケーブルダクトの3箇所につきましては、11月以降移送を開始し、年内を目途に移送を完了する予定である。
- また、上記以外のトレンチ内溜まり水についても、今後、移送等の計画を具体化し、実施していく。

※4 建屋との直接接続は無いが、建屋接続している「1号機コントロールケーブルダクト」と一部で連結している箇所があり、一つのダクトとして対策を実施

- 今回水移送するトレンチ以外の溜まり水等については、建屋滞留水由来の水では無いことを確認のうえ、水移送を実施していく予定
- その実績については、「廃炉・汚染水・処理水対策チーム会合/事務局会議」にて報告している“汚染水等構内溜まり水の状況”に反映していく

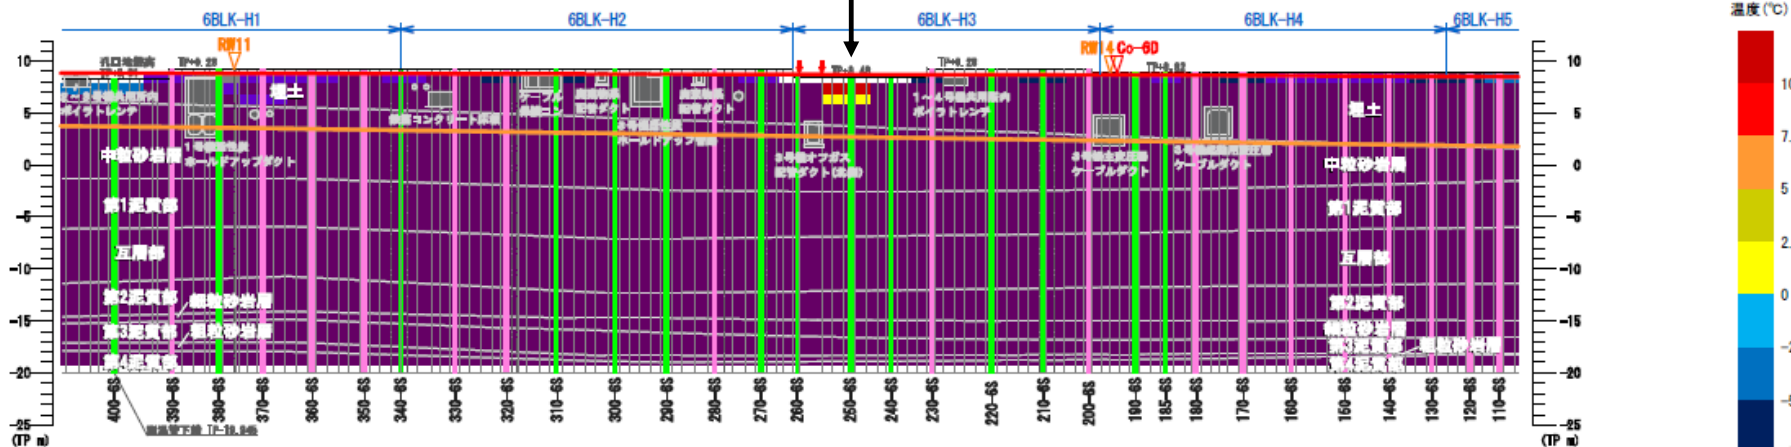
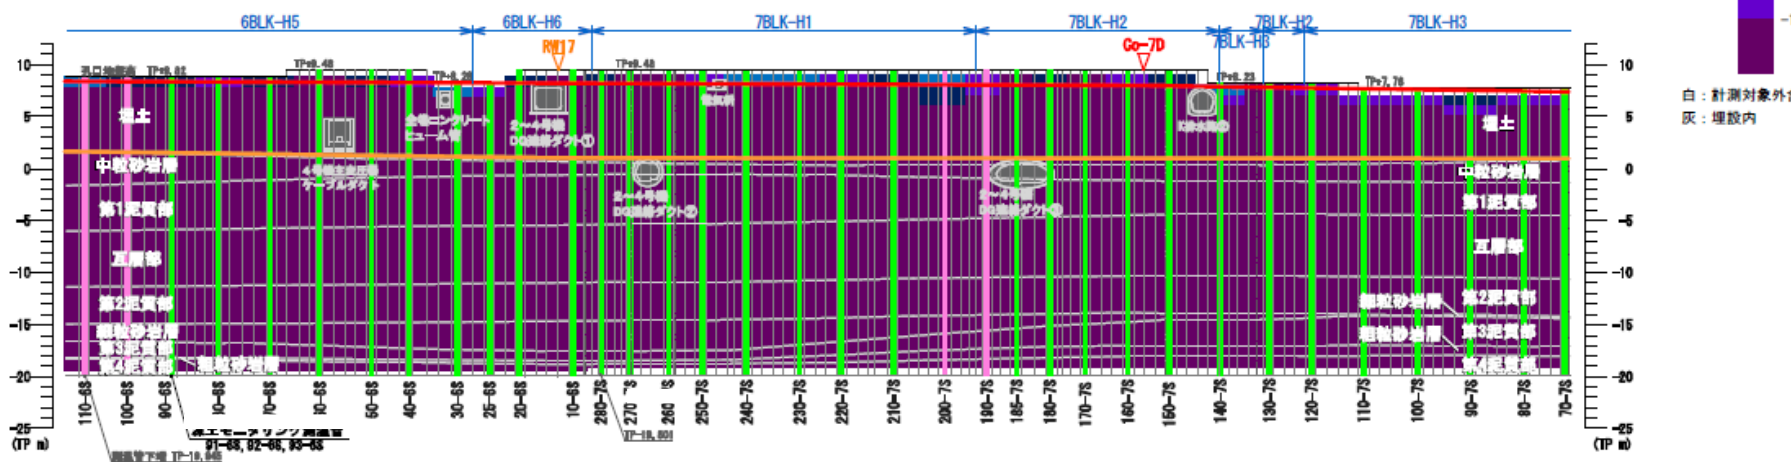
(3) 3, 4号機山側 (西側から望む)

陸側遮水壁内側の地下水より上部の表層部で0℃以上が確認されている測温管: 250-6S

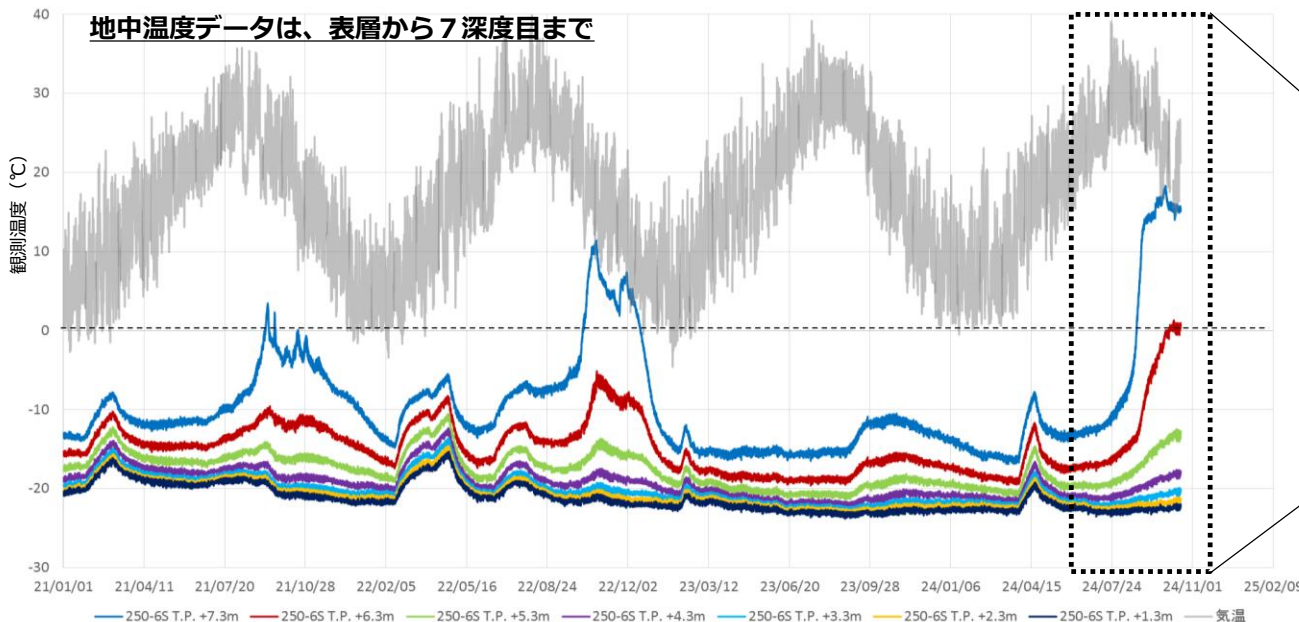
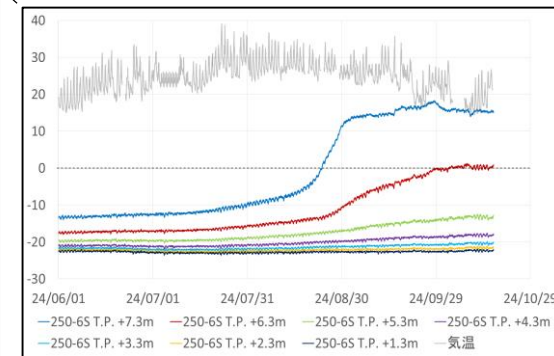
測温管250-6S:2024/6/1~2024/10/17

- 250-6Sにおいて、陸側遮水壁内側の地下水水位より上部の表層部において、外気温の影響からか温度の上昇が確認されるが、これより深部は-10℃以下を維持しており、地下水水位は降雨に伴う変動はあるものの、内外水位差は確保されていることから、陸側遮水壁の機能に影響はないと評価している。
- 過去の地中温度データの挙動をみると、今後、外気温の低下と共に低下してくることが想定されるため、監視を継続していき、必要に応じて対策を検討していく。
