1号機 PCV内部環境調査について

2024年10月31日

東京電力ホールディングス株式会社

1. 1号機PCV内部環境調査の概要

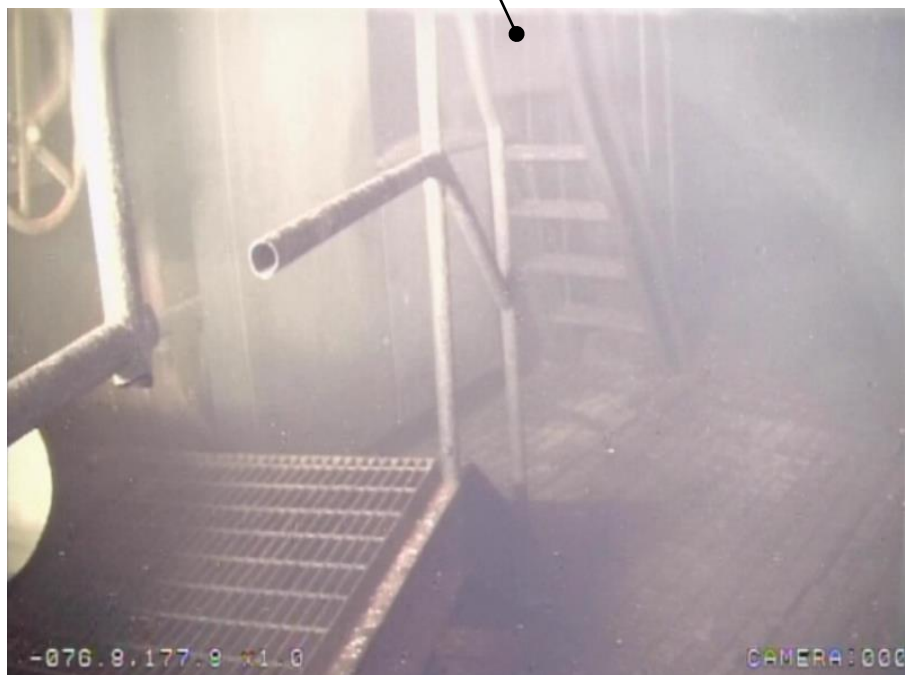
D/W2階階段

- X-2ペネ周辺の霽の状態について、今回撮影したドームカメラの映像と、PCV水位低下前に撮影した過去の調査映像を比較
- 多少霽の量が減ったように見えるものの、カメラや照明の違いを考慮すると、**著しい変化は生じていないものと推定**
- 今後、冬季の調査結果を踏まえて、詳細な考察を進めていく

PCVアクセスルート構築作業時(2021年10月15日)
PCV水位：約T.P.6500

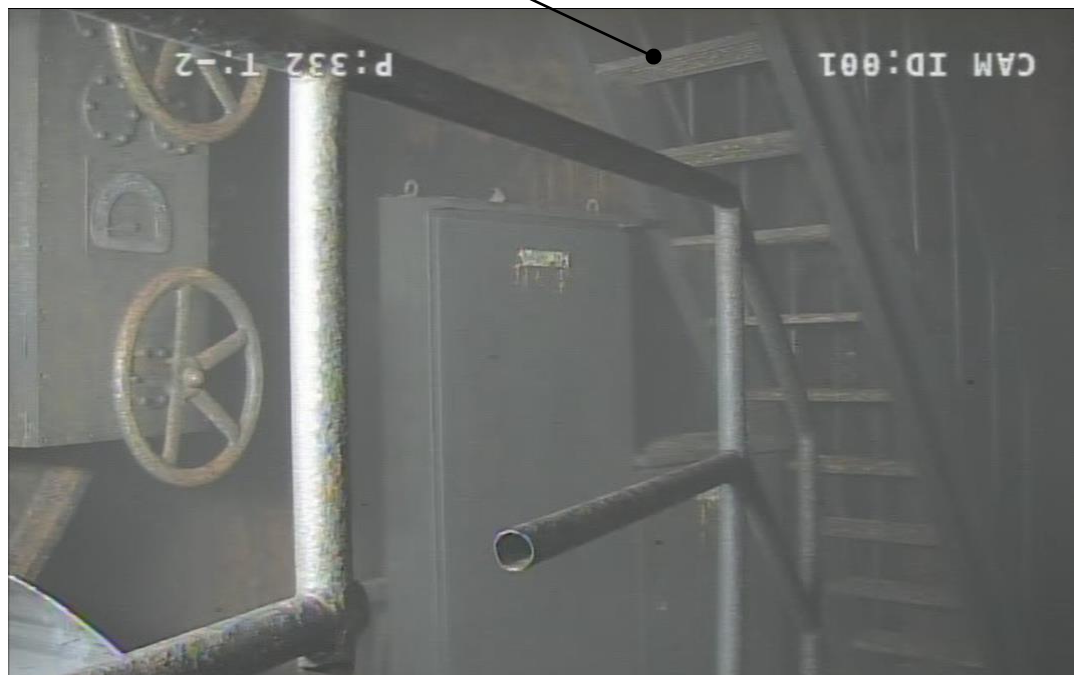
D/W2階階段

PCV内部環境調査 1日目(2024年9月30日)
PCV水位：約T.P.5000

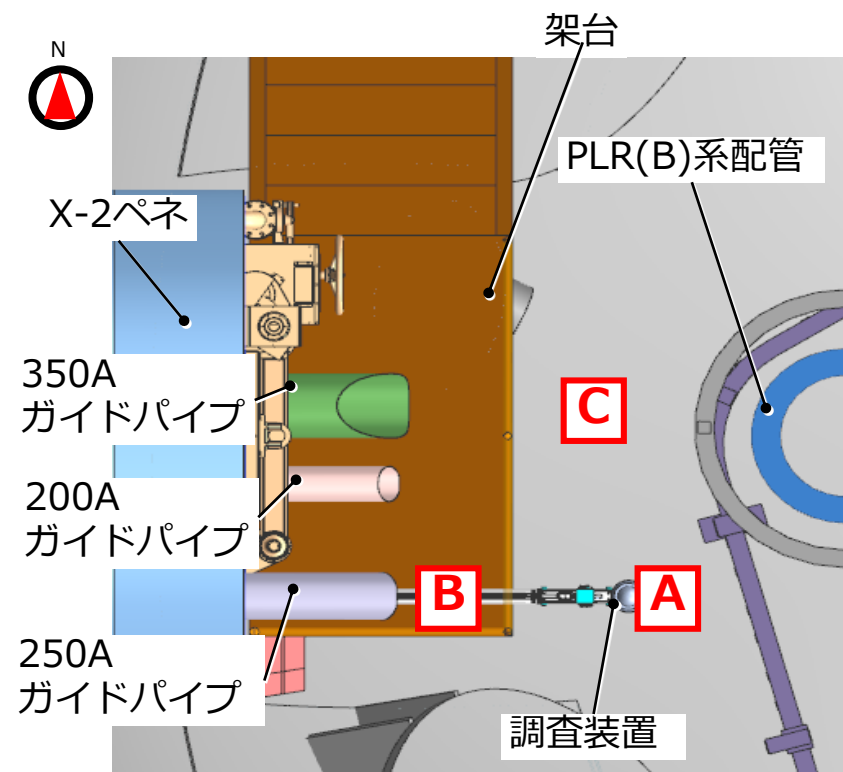
- 今回計測したX-2ペネ周辺の空間線量率と、過去の内部調査で計測した結果を比較
- X-2ペネ前の空間線量率については、過去の測定結果と著しい変化は無いものの、若干高い指示を示している点について、PCV水位低下による可能性についても検討していく
- なお、PCV外の空間線量率については、PCV水位低下前後で変化無し
- 空間線量率については、夏季・冬季で違いが無いと考えられるが、データ拡充のために冬季においても計測を計画

測定日	指示値 (約Gy/h)	計測 箇所	PCV水位 (約T.P.)
2024.9.30~10.1 (環境調査(今回調査))	3.3	A	5000
	3.1	B	
2024.3.14 (気中部調査(ドローン調査))	2.5	B	6600
2023.3.28 (詳細調査(水中ROV調査))	1.9	C	6200

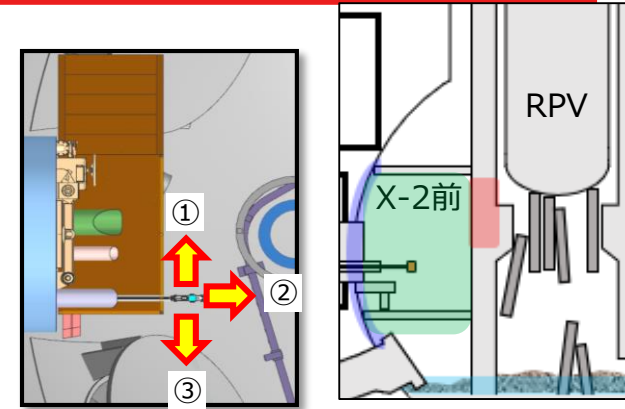
➡: 下写真の撮影方向 温度分布イメージ(断面図)

- X-2ペネ周辺の温度について、サーモカメラによる温度分布計測を実施
- 温度分布については、**比較的PCV壁側の温度が低いことを確認**。これは、PCV壁が外気の影響を受けやすいためと推定
- また、**ペDESTAL壁面の温度が若干高いことを確認**。これは、ペDESTAL内に熱源となる燃料デブリが比較的多く存在するためと推定
- いずれの箇所もPCV内温度計の指示(約30℃)と同等且つサーモ画像においても約28~33℃の範囲内で分布し、特異な箇所は見られなかった
- 冬季になると、よりPCV壁の温度が低下し、霧の発生源(冷媒)となる可能性があるため、冬季の調査結果を踏まえて詳細な考察を進めていく

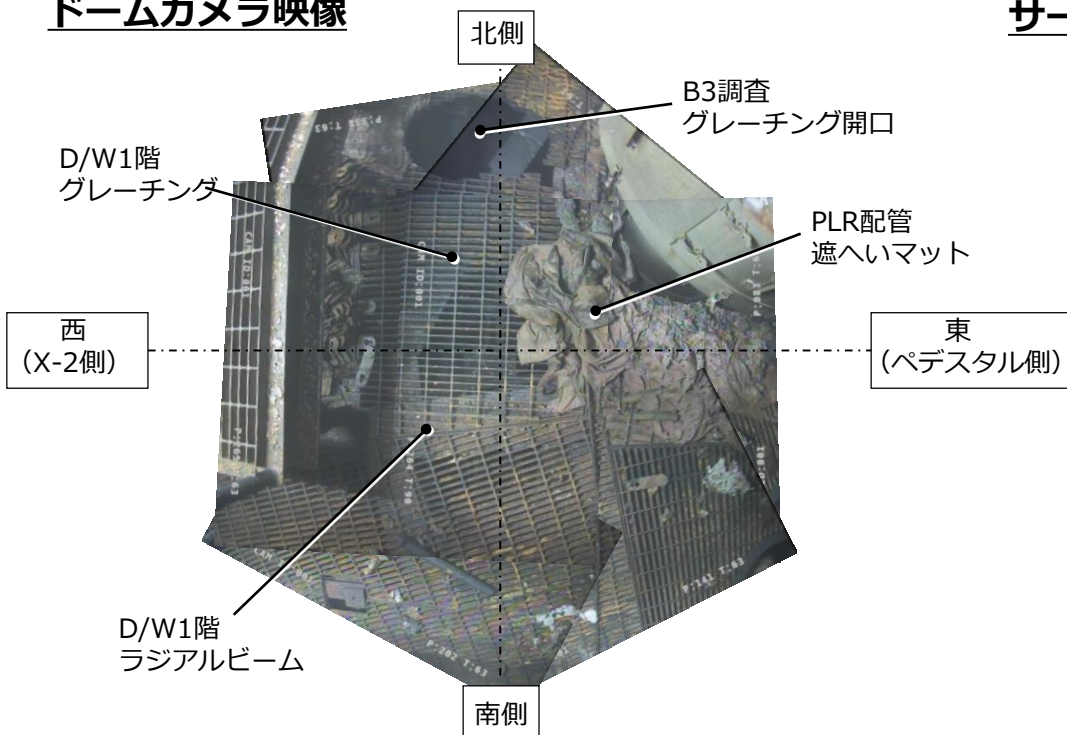
ドームカメラ映像

- 堆積物が存在するD/W地下階方向についても、サーモカメラで温度分布を確認
- グレーチング越しではあるが、特異な温度は確認されず、他構造物と同じように30℃程度であった

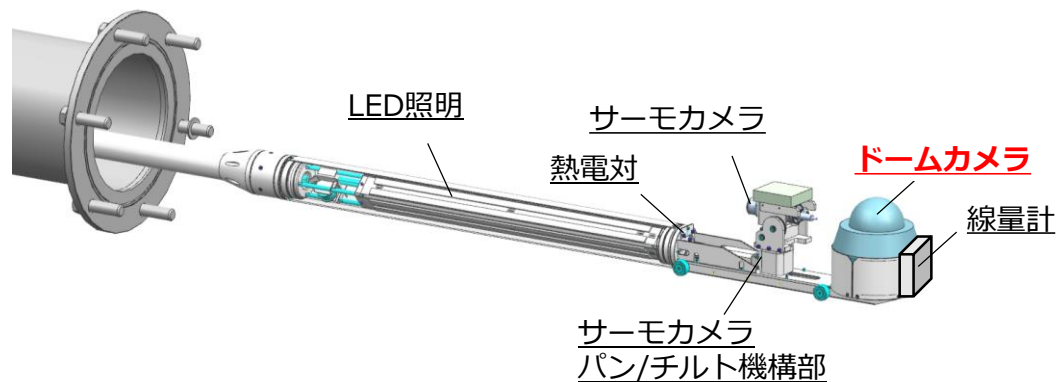
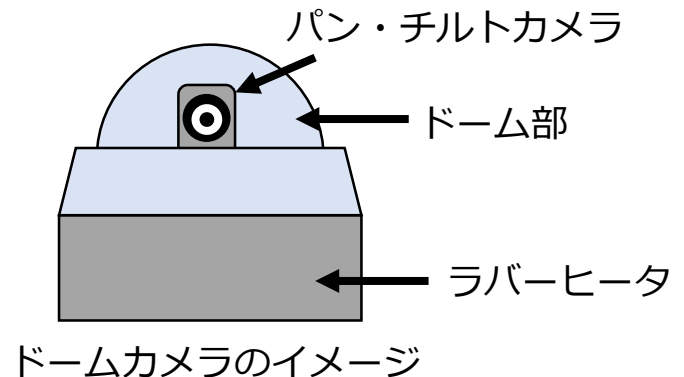
- 本調査では、PCV内の靄によるカメラの曇りを防ぐために、**ラバーヒータを用いた曇り止め**を実施
- ドームカメラに取り付けたラバーヒータにより、**調査中、継続的にドームカメラ本体を加熱**することで、水を含む空気が冷却されることによる結露の発生を防止(約40℃程度の温度)
- 本対策により、調査中ドームカメラの曇りは発生しなかったが、調査最終日にPCV内において、**パン・チルト等の操作系が使用できない状態**となった(映像系は問題なし)
- 必要な情報は全て取得済みであったことから、調査装置のアンインストールを実施
- 後日、PCV外で動作確認を実施した結果、**ドームカメラの温度が40度付近まで加熱されると同事象が発生**することが判明(35度以下であれば正常に動作する)
- 温度を下げることで再度使用できることが確認されていることから、**ヒータの設定温度の見直しや、ヒータを停止し動作復帰を促す手順の追加などの対策を検討中**
- **なお、M/U・トレーニングにおいても、40℃程度の温度で連続使用しており、耐放射線性試験の結果から約410Gyまで異常が無いことを確認(ドームカメラの最大使用温度：50℃、当該カメラの積算線量：約30Gy)**
