燃料デブリ取り出し工法の具体的な設計検討に向けた 内部調査の今後の計画について

2024年10月31日

東京電力ホールディングス株式会社

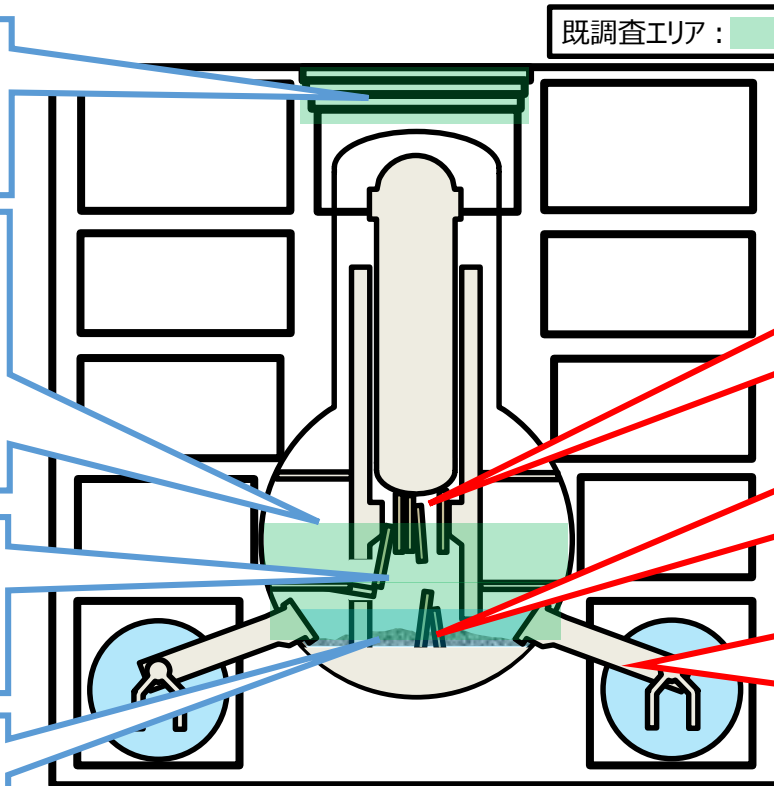
1号機原子炉建屋 縦断面概略図

ウェルプラグが3段ともに傾斜していることを確認した。
ウェル壁のライナが剥がれ、コンクリートが露出している箇所があることを確認した。

- ・空間線量
最大約10Gy/hで、5Gy/h以下のエリアも多い
- ・PCV水位
D/W底面から約2mあったが、現在水位低下を進めている
- ・暗所、湿潤環境で霉がある

CRD関連機器が複数個所で脱落している。ペDESTAL内側基部のコンクリートが床面より1mの範囲で全周にわたり消失し、鉄筋が露出

ペDESTAL内だけでなく、ペDESTAL外にも堆積物が移行。D/W底部から約1～0.1mの高さ

- ・燃料が溶融したことで、RPV底部には穴が開いていると推定。その穴からRPV内部調査が可能かRPV底部の状態を確認する

- ・ペDESTAL内およびD/W B1階で確認された、塊状の堆積物について採取し、その組成について分析する

- ・ペDESTAL内だけでなく、D/W B1階エリアにも堆積物が流出していたことから、ベント管内への流出状況についても確認する

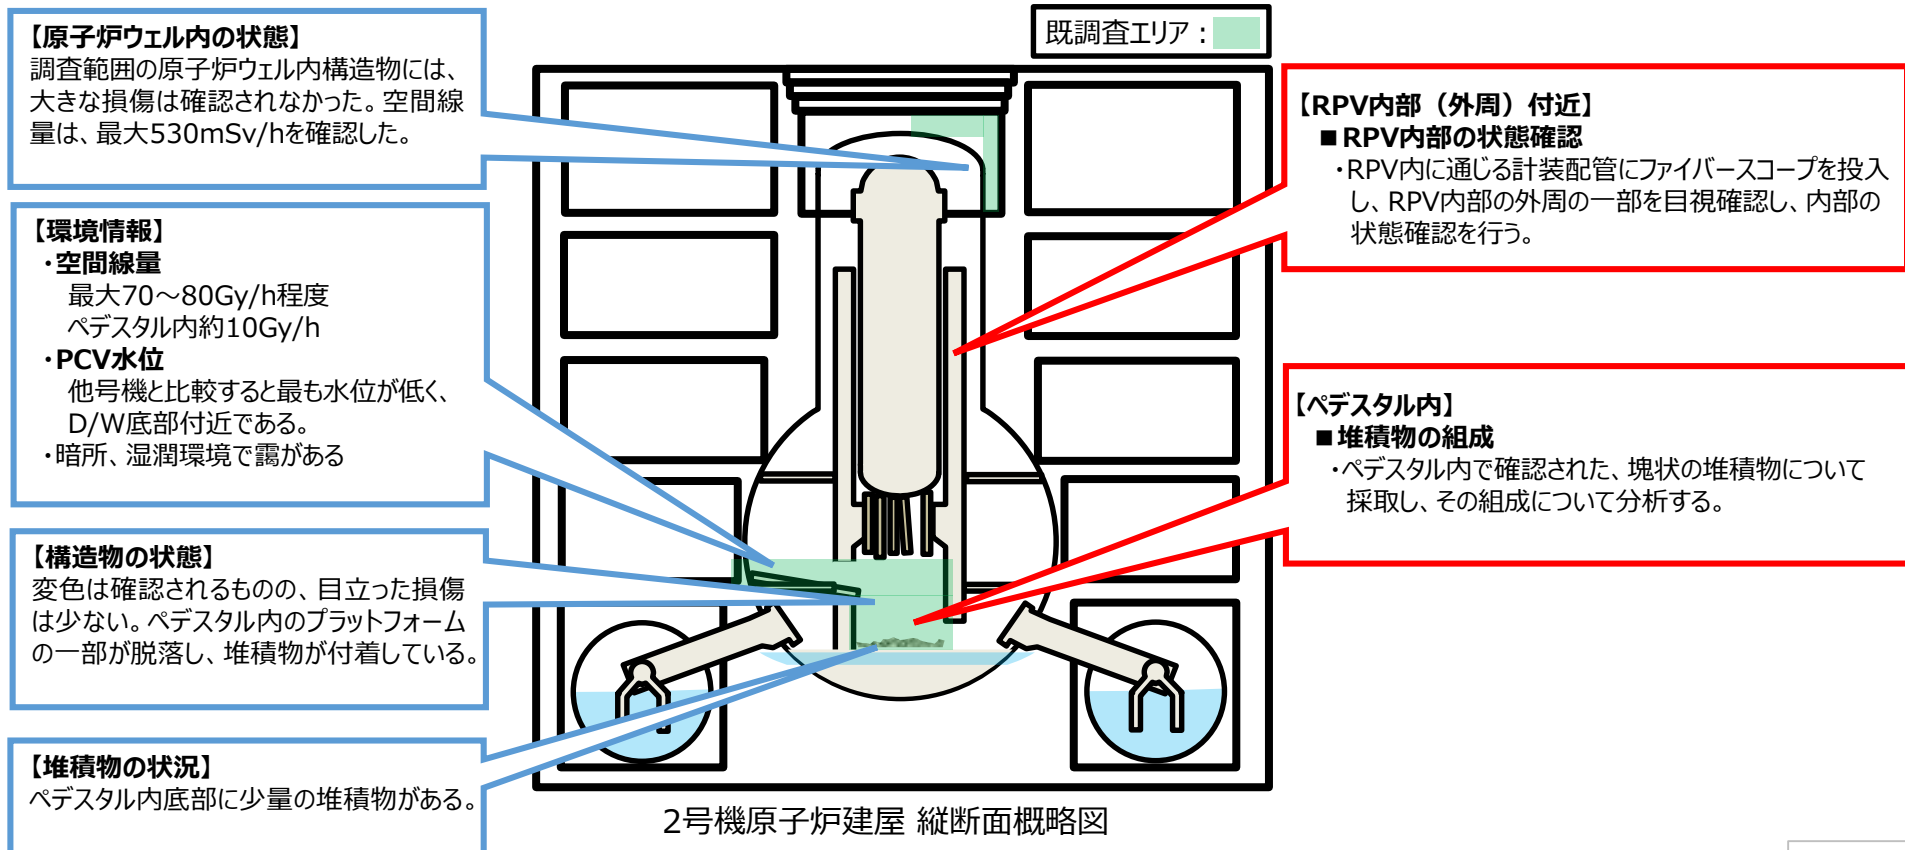
(参考) 2号機内部調査の実績および着目点

- 2号機については、主にペDESTAL内の調査が進んでいる。
- 1・3号機に比べて少量の堆積物がペDESTAL内底部に存在しており、一部は把持して動かせることを確認している。
- 主要構造物の状態としては、変色は確認されるものの、1・3号機に比べて目立った損傷は少ない。
- 今後は、ペDESTAL底部の堆積物を採取し、組成に関する情報取得を実施する。

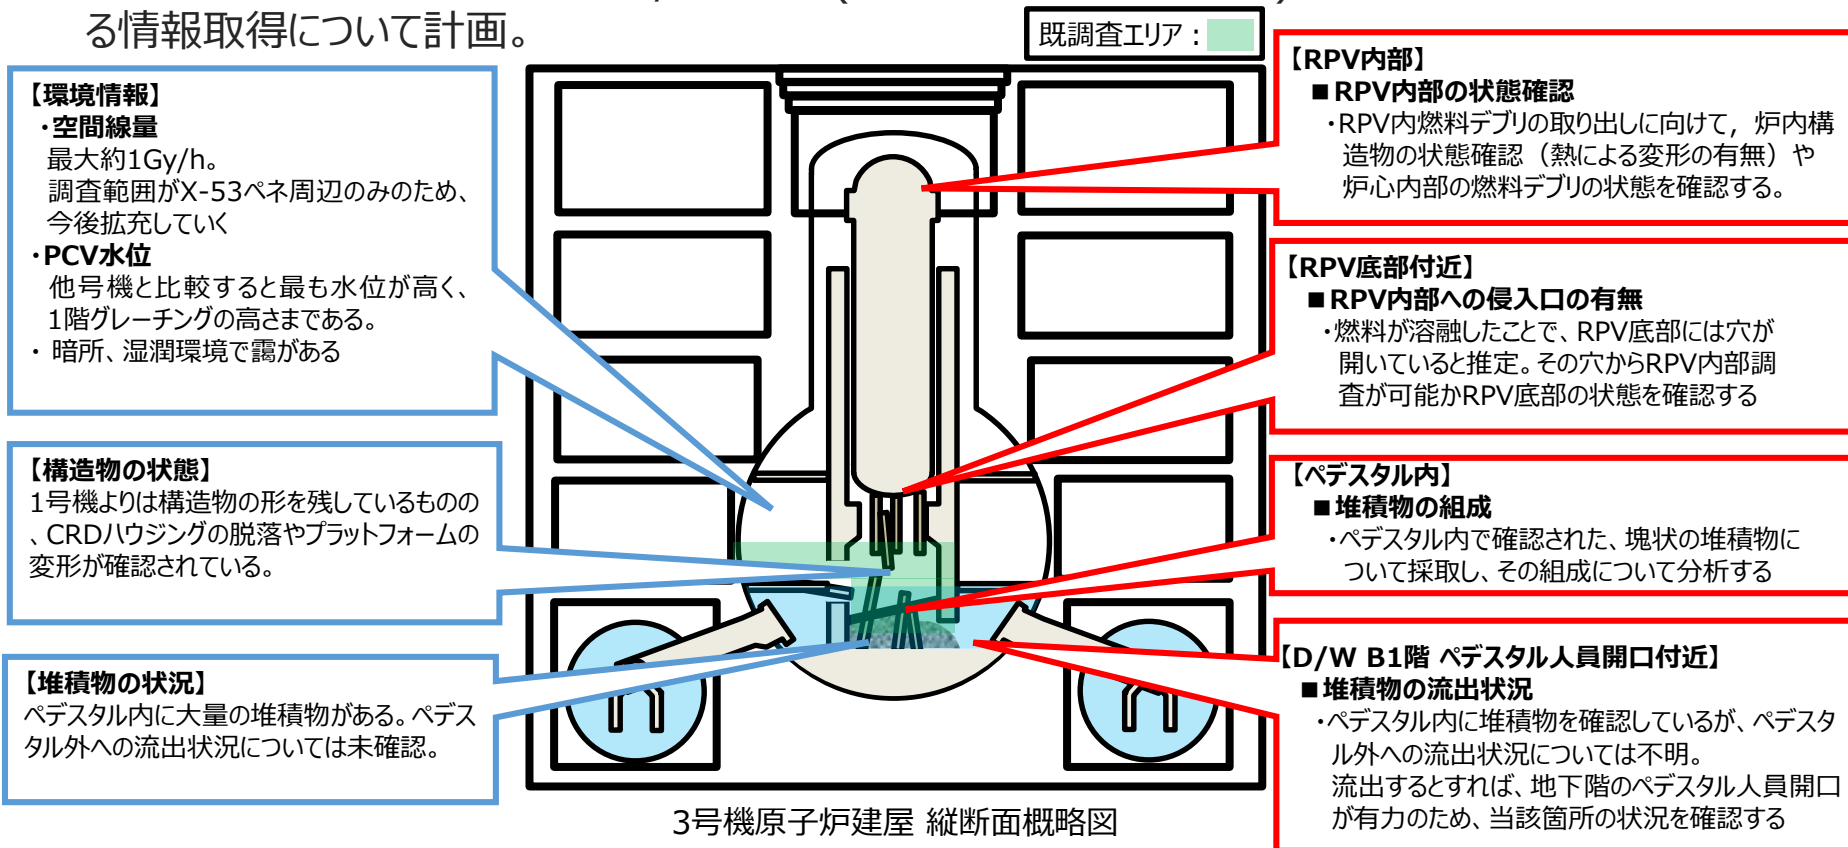
(参考) 3号機内部調査の実績および着目点

- 3号機については、主にペDESTAL内の調査が進んでいる。
- 堆積物がペDESTAL内に存在していることを確認。RPV内部の状況やペDESTAL外への流出の有無については未確認。
- 主要構造物の状態としては、ペDESTAL内の構造物の落下や損傷が確認されているが、1号機と比較すると原型を保っているものが多い。
- 今後は、更に堆積物の情報を拡充するために、RPV内部調査に繋がるRPV底部付近の情報や、堆積物の流出範囲を確認するためのD/W B1階(ペDESTAL人員開口付近)の情報、堆積物の組成に関する情報取得について計画。
