# 増設雑固体廃棄物焼却設備 施設復旧に向けた進捗状況について

2024年10月31日

東京電力ホールディングス株式会社

1. 報告事項
2. ピット内のチップ・水の回収状況
3. 設備復旧に向けた対応状況
  - － 設備の調査・点検結果
  - － 復旧工事の概要
4. 概略工程
5. 保管管理計画への影響について

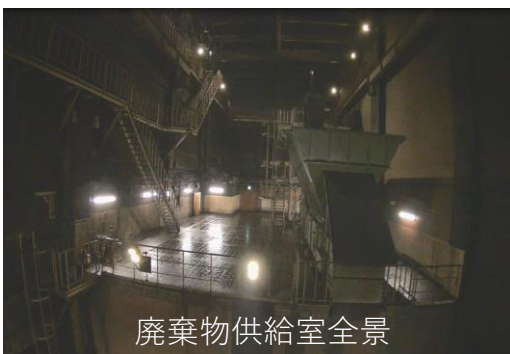
廃棄物供給室全景

➤ 全体的にタール状の物質が部屋に付着。清掃・更新が必要。  
➤ クレーンやコンベアの動的機器や制御盤は更新が必要。

- 水蒸気・ガスを系統内に吸込
- **系統内部は異常無を確認**
- 壁面・床や制御盤等の機器は被水し、一部更新が必要

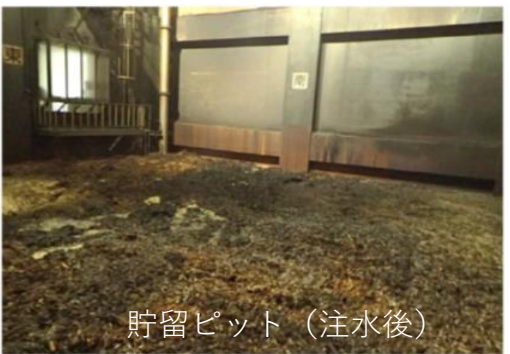
貯留ピット（注水後）

- ピット内に注水し、管理区域側に系外漏えい有
- **チップ・水を回収中。完了後に点検・修理が必要**

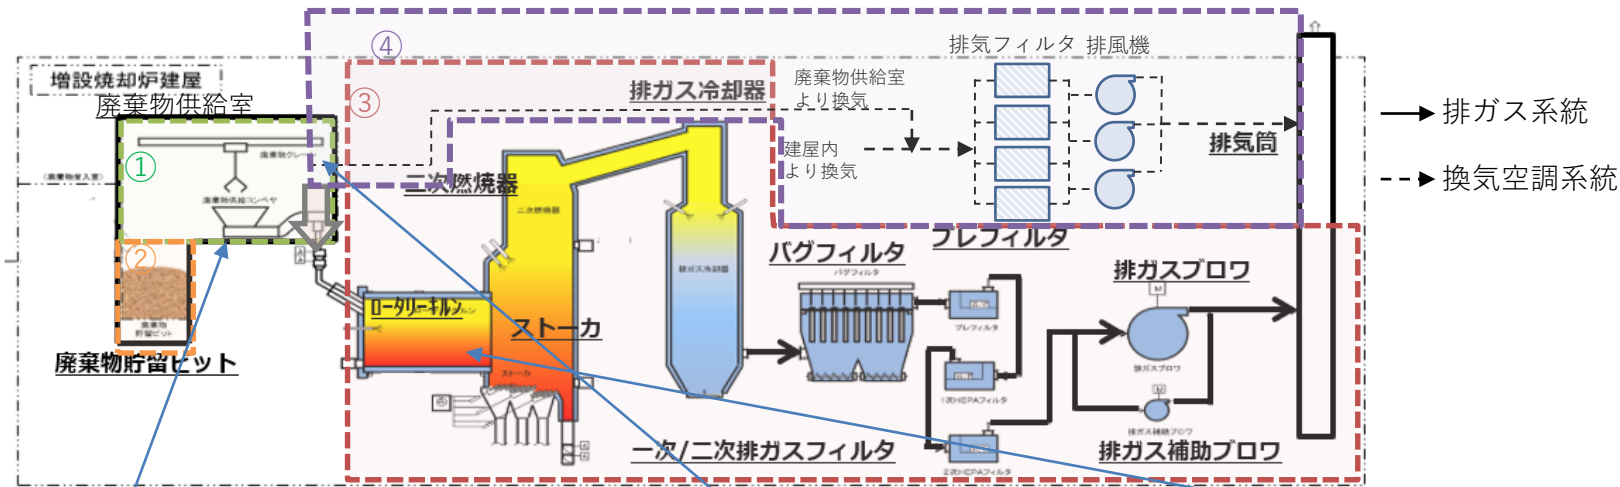
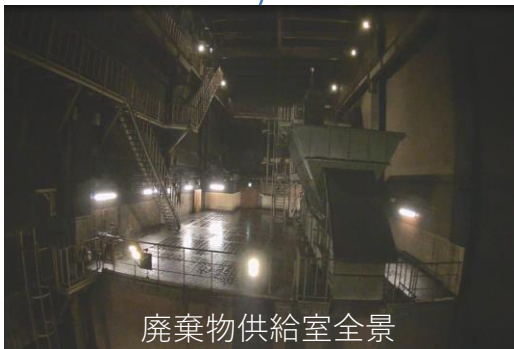
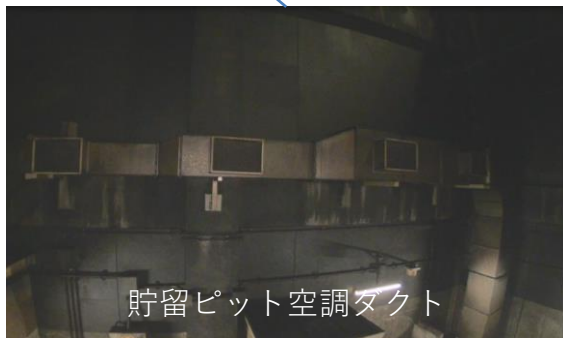
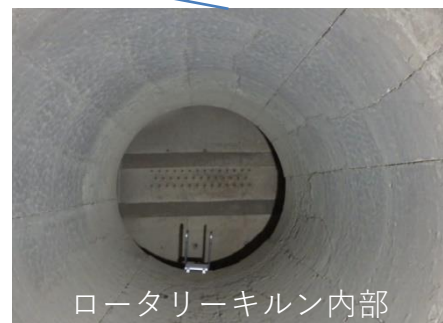
# 3.1 設備の調査・点検結果（概要）

エリア	調査・点検結果
①廃棄物供給室	<ul style="list-style-type: none"> <li>壁パネルの更新、床・壁・梁の<u>全面的な清掃が必要</u></li> <li><u>クレーンやコンベアの動的機器やケーブル・制御盤は更新が必要</u></li> </ul>
②廃棄物貯留ピット	<ul style="list-style-type: none"> <li><u>全面的な清掃・漏えい個所補修が必要</u>。詳細調査はチップ回収完了後に実施</li> </ul>
③焼却設備主要機器	<ul style="list-style-type: none"> <li><u>焼却設備内部は異常無を確認済み</u></li> <li><u>地絡した盤・ケーブルの更新</u>及び機器の清掃が必要</li> </ul>
④換気空調設備	<ul style="list-style-type: none"> <li>タール状の物質が付着した<u>ダクトの更新</u>が必要</li> </ul>

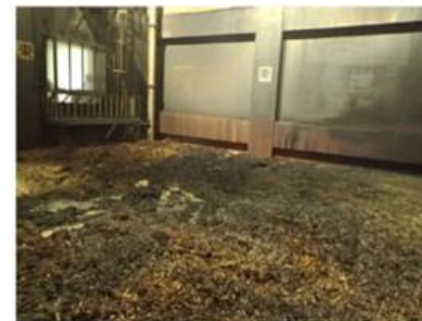
3/7撮影 廃棄物貯留ピット内の状況

～2/20	～2/21	2/22 未明～
観測事案	水蒸気の発生を確認  ※ 水蒸気の発生時には、伐採木チップの表層深層の入替操作を実施。表層深層の入替操作により、これまでは水蒸気発生が収まっていた。	2/20 21:30 ピットで異臭 2/21 a.m. 水蒸気の継続発生 刺激臭 2/21 22:00 硫化水素を確認	火報発報 2/22 3:37 注水実施 2/23 0:40
推定されるチップの状態	<ul style="list-style-type: none"> <li>好気発酵が発生</li> <li>深層部が蓄熱しやすい</li> </ul>	<ul style="list-style-type: none"> <li>好気発酵が活性化 発酵熱の増加により表層の温度が上昇、さらに発酵が進展</li> <li>深層部で酸素不足 嫌気発酵へ移行・硫化水素発生</li> </ul>	<ul style="list-style-type: none"> <li>発酵熱の増加によりチップの熱分解が発生</li> </ul> その後の注水により冷却され、蒸気は停止、発酵は抑制

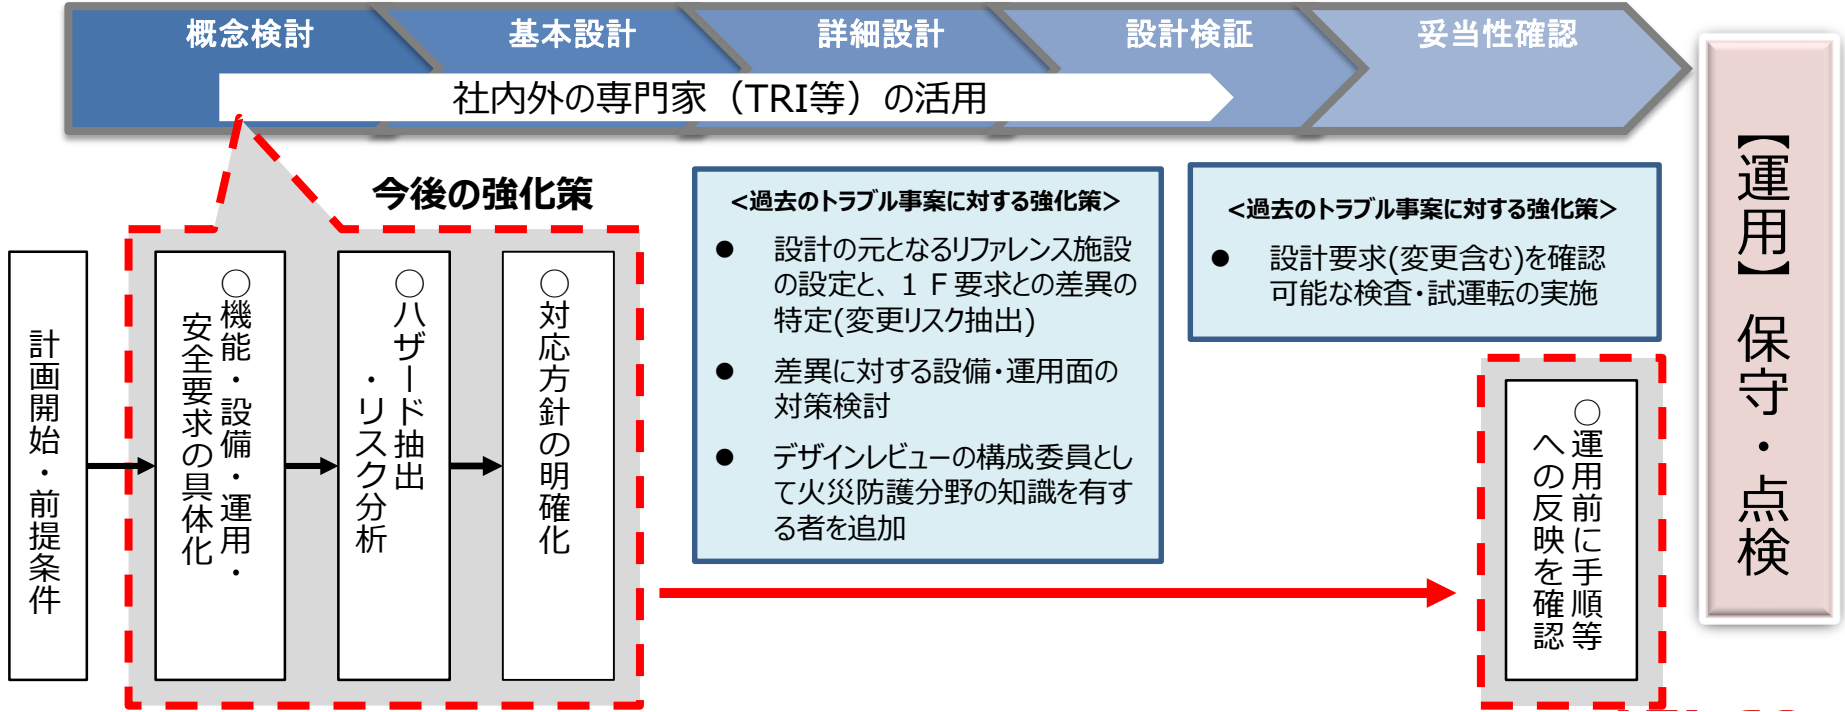
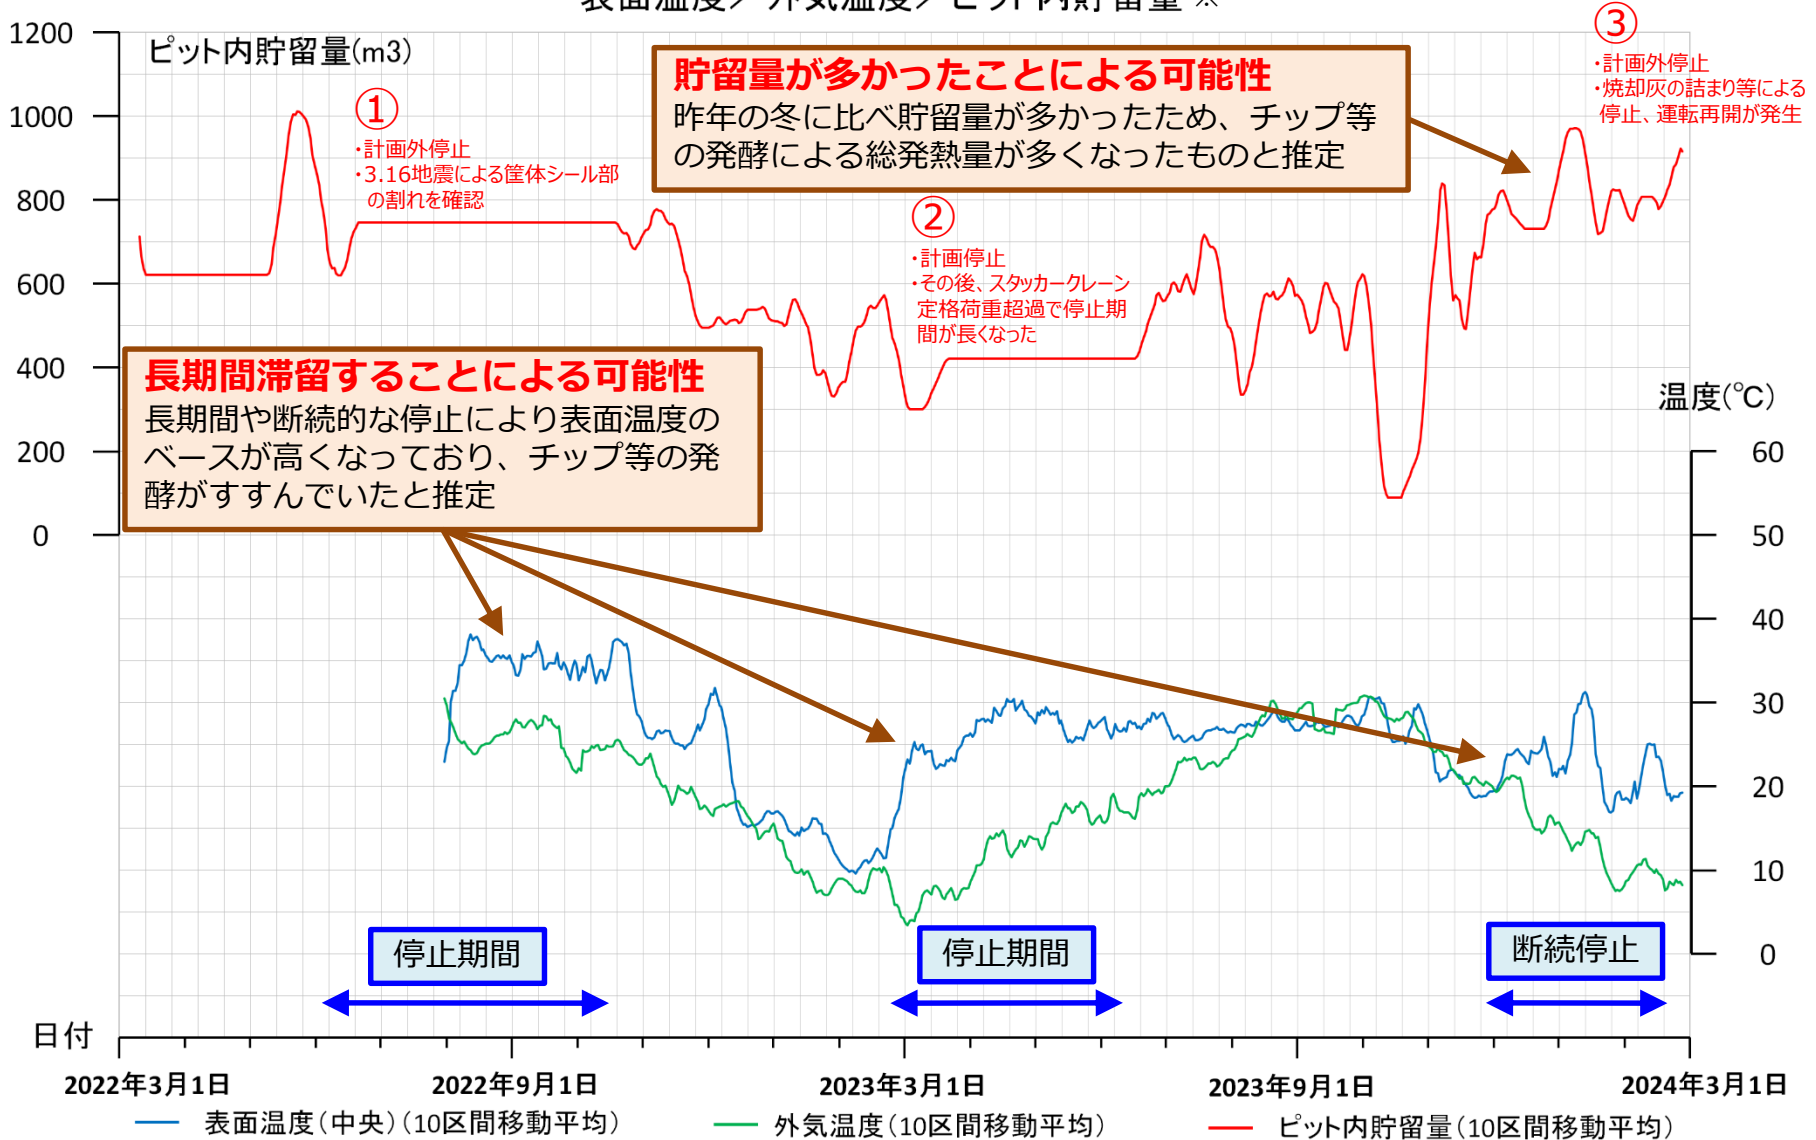
表面温度／外気温度／ピット内貯留量 ※

- 長期停止（①2022年9月頃、②2023年3月頃）または断続的停止状態（③今回）では、外気温度に比べ、チップ表面温度との差が大きいことを確認。  
長期間にわたりチップがピット内に一定量存在していた場合は、チップの発酵が促進され、発熱が大きくなっていたと推定。
- 外気温度とピット表面温度との差が大きい状況は、長期停止時と今回も同様であるが、チップの貯留量の観点では、今回は比較的多い状態であったことを確認。  
（2022年9月頃：約700m<sup>3</sup>、2023年3月頃：約400m<sup>3</sup>、今回：約800m<sup>3</sup>）  
このため、チップの発酵による総発熱量(蓄熱傾向)は、今回が大きくなっていたと推定する。  
なお、過去実績には約1,000m<sup>3</sup>貯留したことはあるが、水蒸気の発生は認められず、ピットの貯留期間が比較的短かったためと想定している。
