1号機原子炉格納容器（PCV）水位低下の取組状況と 今後の対応について

2024年10月31日

東京電力ホールディングス株式会社

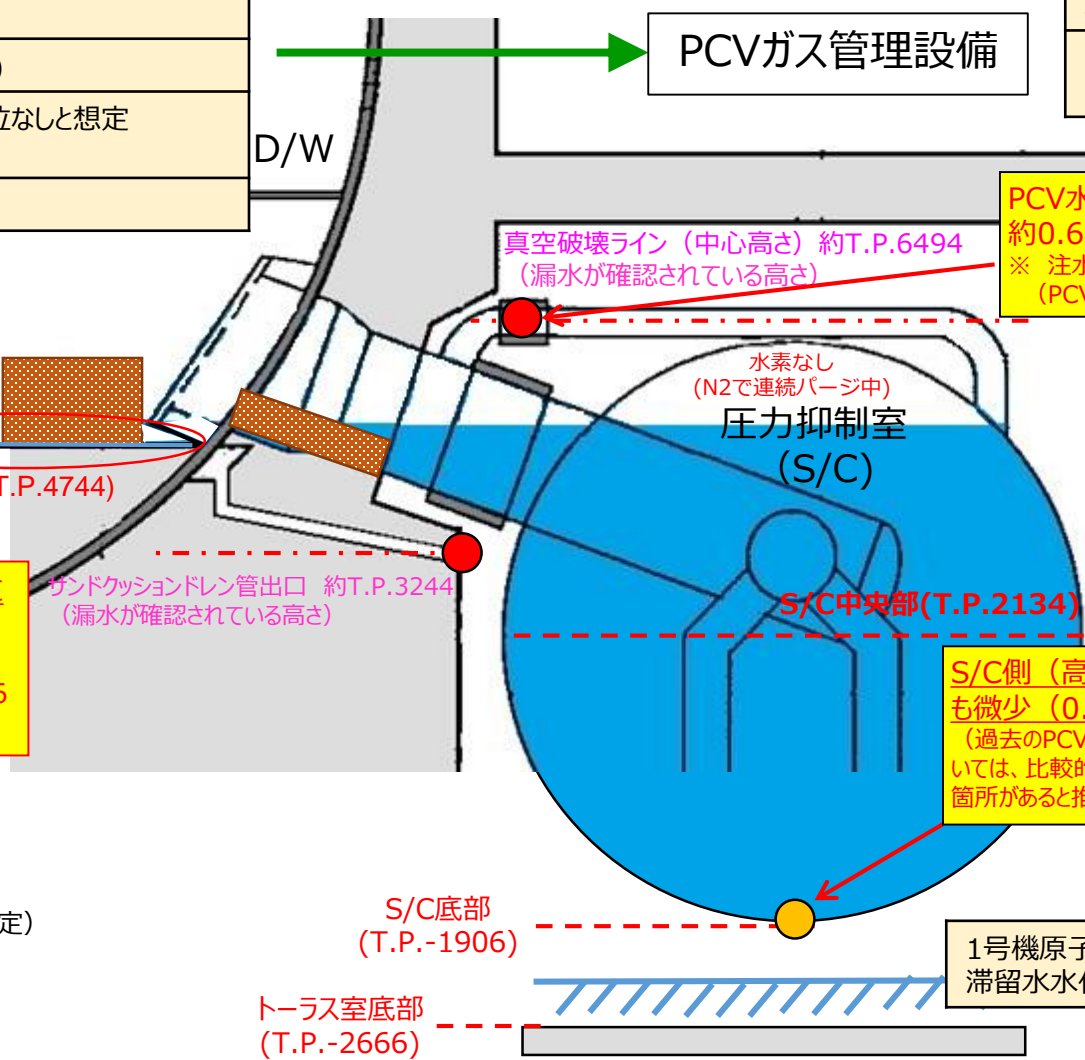
PCVからの漏洩の多くは、D/W側にある。
 (ホールドポイント③ (PCV水位: 約T.P.5200) において、漏洩量は約2.6 m³/h程度と評価)

PCV水位低下前の状態※において、約0.65m³/hと評価
 ※ 注水量: 約3.8m³/h (PCV水位: 約T.P.6600)

S/C側 (高さは不明) は漏洩があったとしても微小 (0.02m³/h程度) と評価
 (過去のPCV水位のトレンドデータを用いた評価においては、比較的低い高さ (S/C底部付近等) に漏洩箇所があると推定していた)

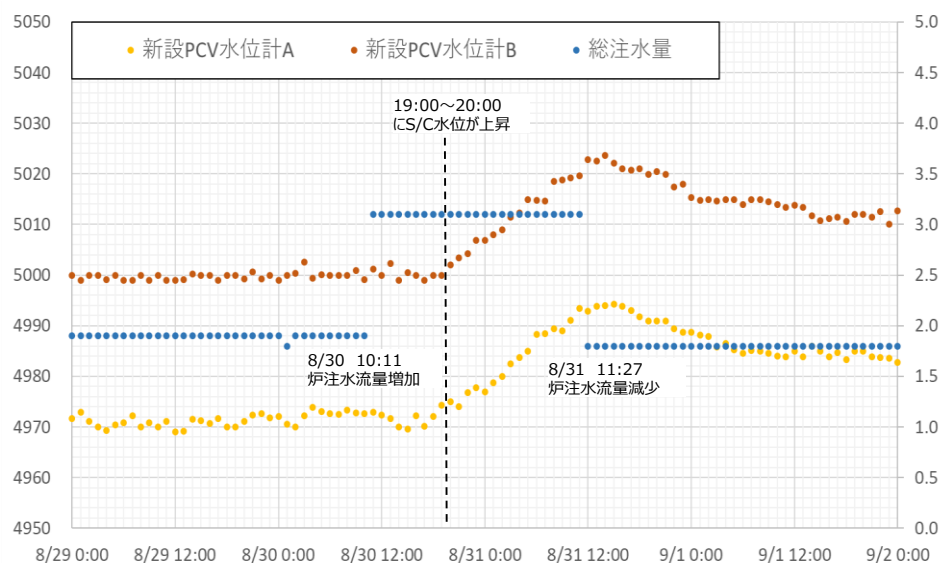
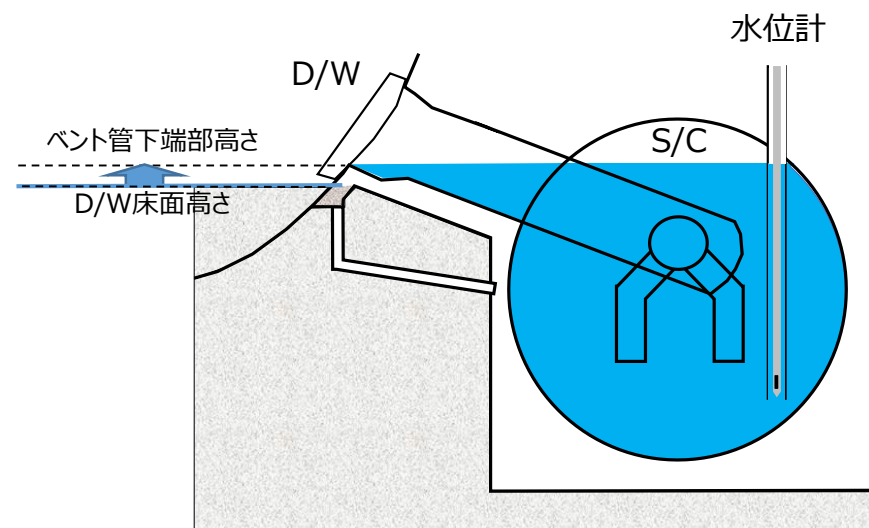
- ✓ 今回のPCV水位の挙動からPCVからの漏洩の多くは、D/W側にあり、S/C側は漏洩があるとしてもごく微小と想定されることから、D/W底部の水位はほぼなく、堆積物（燃料デブリ）は、かけ流し（ペDESTAL内）または、PCV床面に広がった水や湿潤環境（ペDESTAL外）で冷却されているものと推定。
- ✓ 今後のPCV水位調整における状況確認として、8/30~8/31の間、原子炉注水量の増加（約1.8→3.0m³/h）を行い、D/W底部からベント管下端までの蓄水に必要な時間を確認。
- ✓ ホールドポイント③では、約2.6m³/hで水位が安定していたこと、D/W底部の容積（D/W床面からベント管下端部まで）は約30m³（堆積物未考慮）であることから、D/W底部の水位は、3.0m³/hの注水であれば3~4日程度でベント管下端部まで到達すると評価されるが、実績としては、10時間程度（4m³程度）でS/C水位の上昇がみられた。
- ✓ この理由として、内部調査の結果から、D/W底部の大部分が堆積物で覆われている可能性のほか、ベント管下端部高さ付近に漏洩口がある等が考えられるが、特定は難しい。

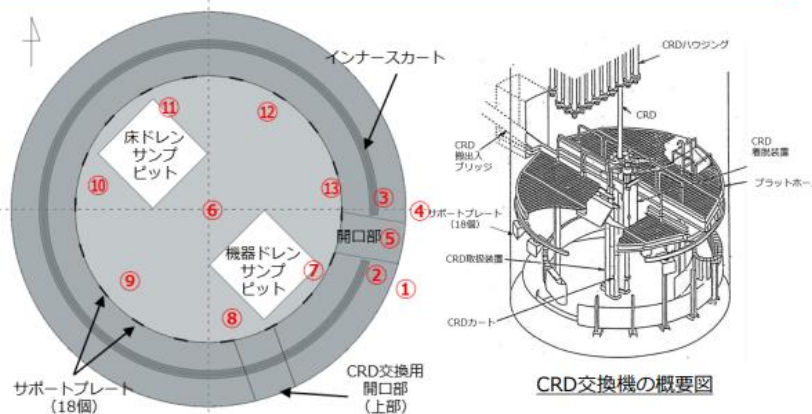
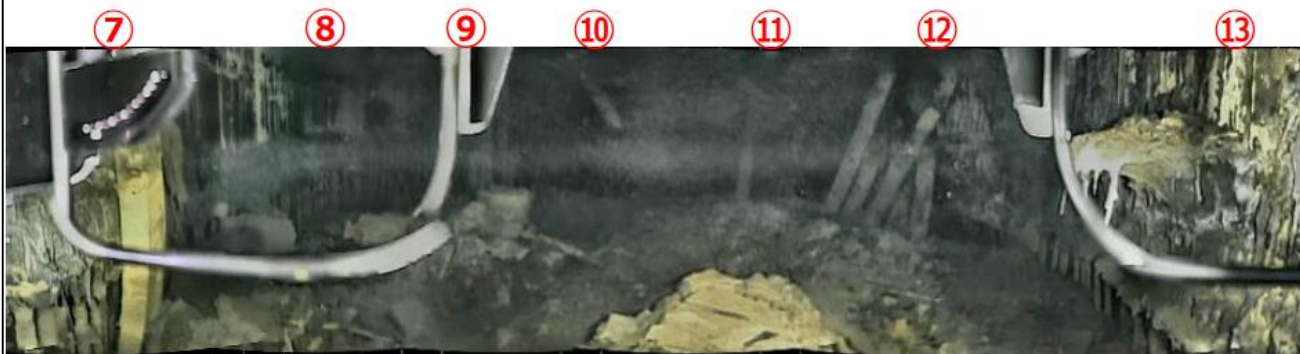
開口部出口から撮影したペDESTAL内部のパノラマ写真

- CRD交換機自体が存在せず
- 開口部同様、全周にわたり床から高さ1m程度までの高さで鉄筋が露出
- ペDESTAL外、開口部同様、一部に棚状堆積物を確認
- ペDESTAL壁周辺に落下してきたCRDハウジングを確認

内部調査の結果から、ペDESTAL内の平均高さは60cm程度と推定

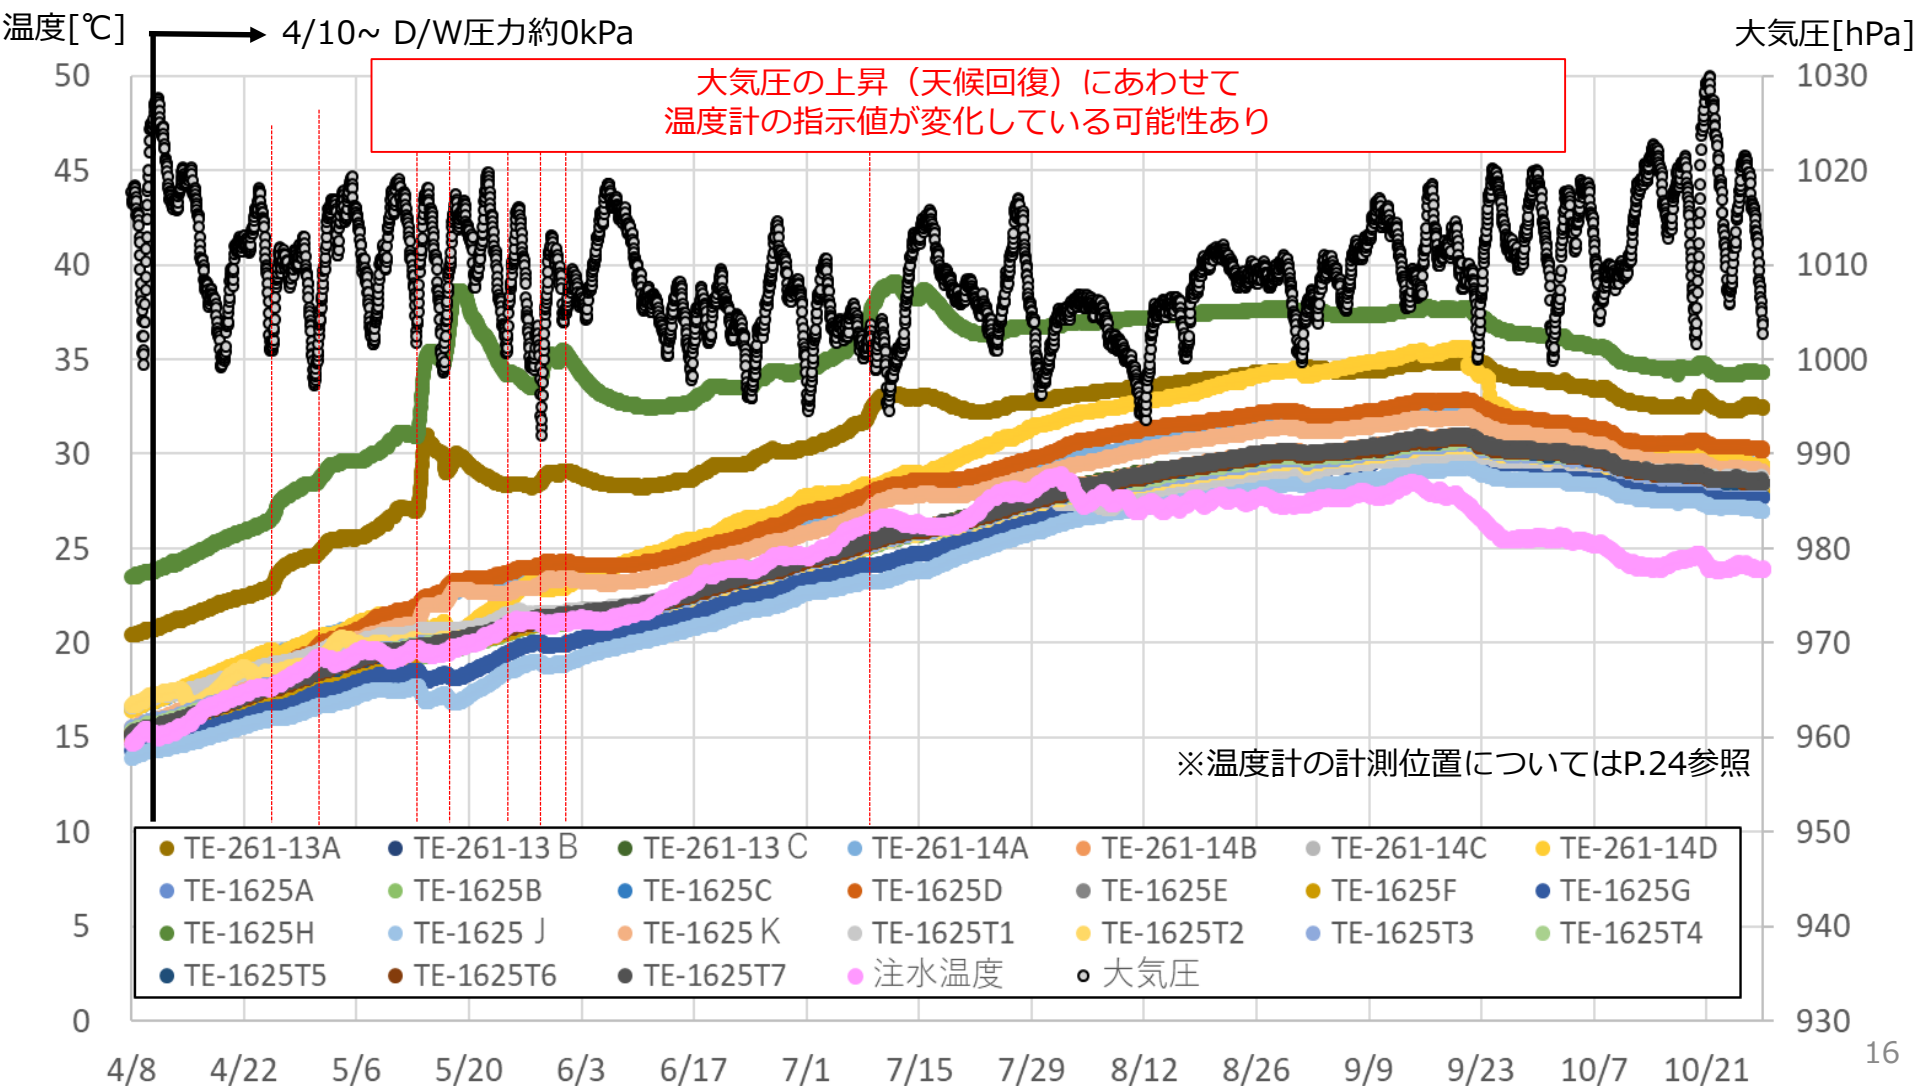
- ✓ 当該温度計の指示値の変化は、D/Wと真空破壊ライン損傷部が連通 (D/W圧力低下) して以降観測され始めており、直接的な原因の特定に至っていないが、大気圧変化と関係している可能性を確認。
- ✓ 指示値の変化が実際の温度変化を表しているか含め、指示値変化の要因について検討中。

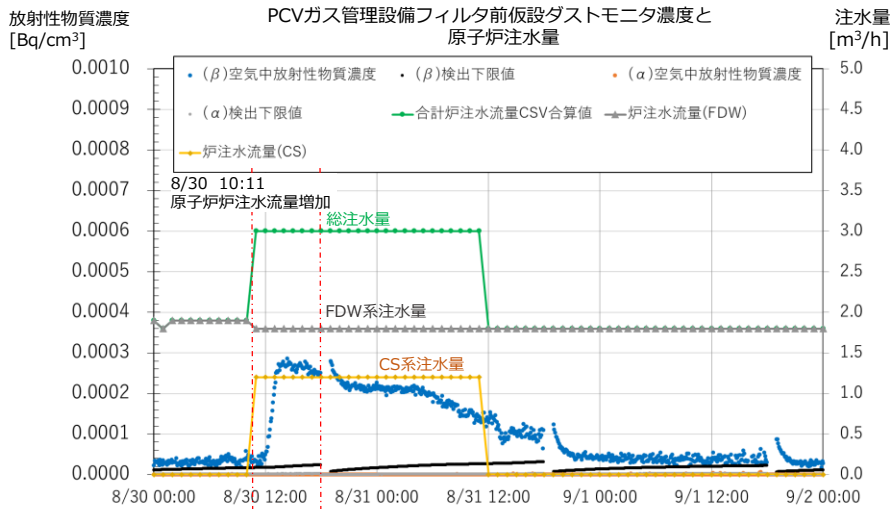
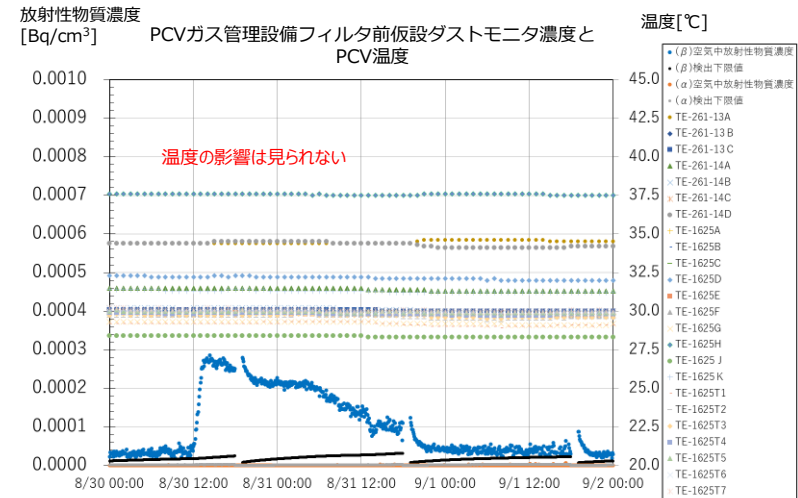
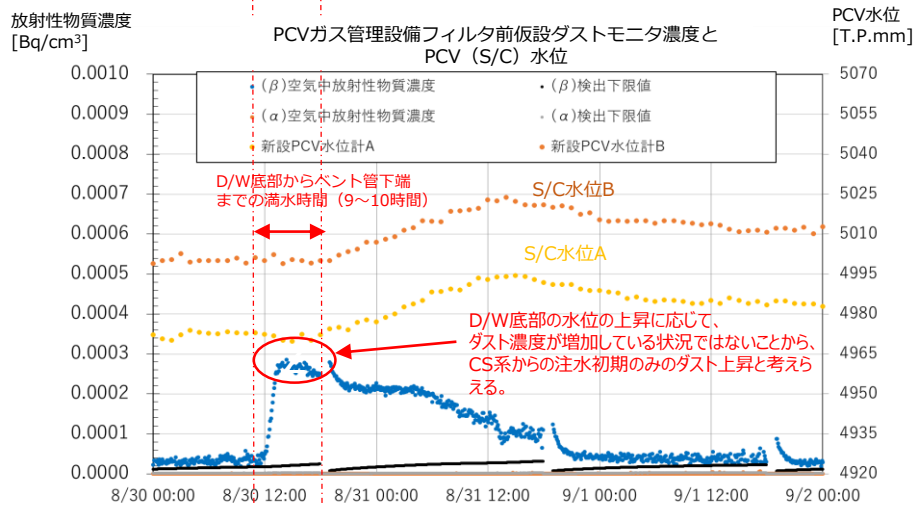
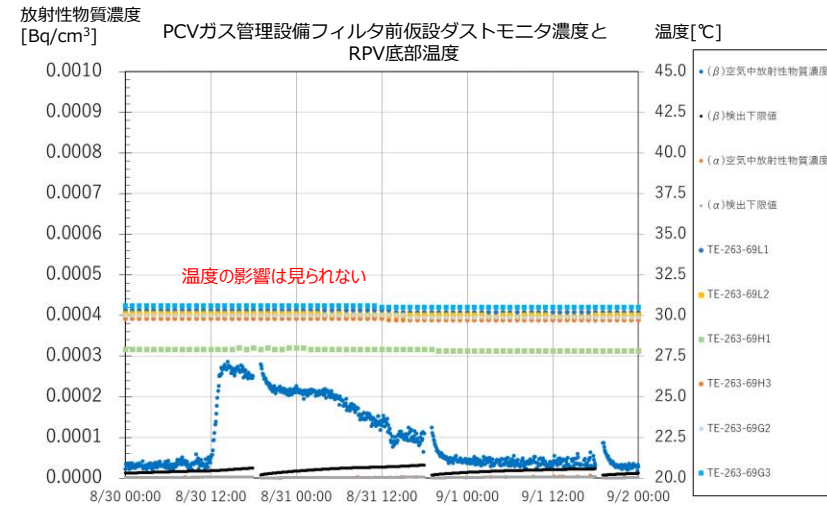
- ✓ 原子炉注水量増加は、CS系からの追加注水（約1.2m³/h）を実施。原子炉注水量増加直後よりダスト濃度の上昇がみられ、1～2時間程度で上昇後、緩やかに低下している。
- ✓ D/W底部からベント管下端までは、注水増加後9～10時間程度で満水（S/C水位の上昇により判断）になっているが、その間のダスト濃度の継続した上昇は見られない。
- ✓ よって、CS系注水開始初期に注水の流の変化により、一時的にダスト濃度が上昇したものと推定。

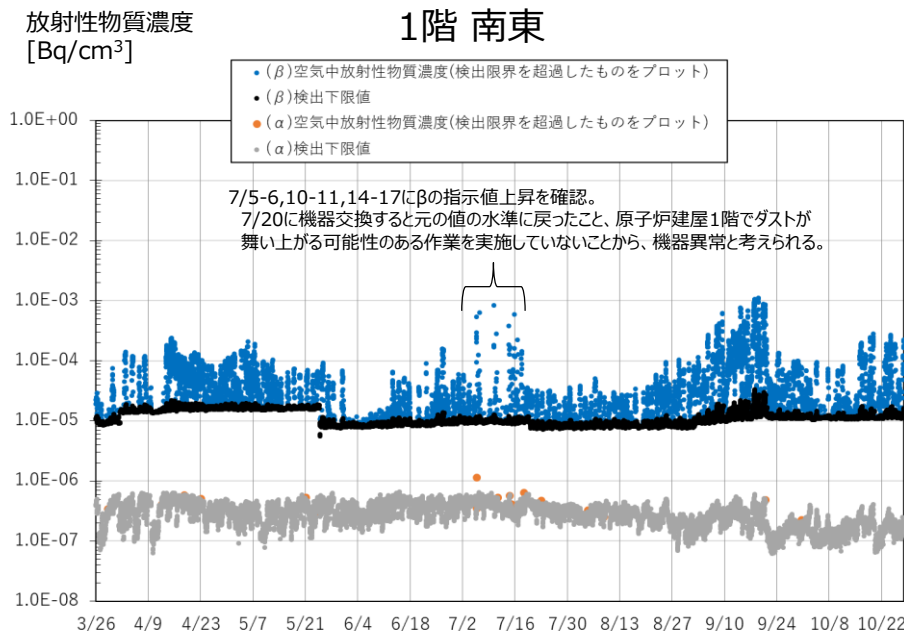
- ✓ PCV水位低下開始 (3/26) 以降の推移を示す。9月上旬から下旬の指示値は、中間地下階南東および1階南東共に、その他の期間と比較して若干高い状況がみられた。
- ✓ 8月中旬以降のPCV水位は約T.P.4970mm付近で変化なく、PCVガス管理設備フィルタ前仮設ダストモニタ濃度等の上昇は見られないことから、その他の要因について確認を実施した結果、滞留水移送に関連しているダスト濃度が上昇していることを確認※している。
- ✓ 1号機周辺の構内連続ダストモニタには、有意な変動は見られていない。

- ✓ 1号機の滞留水移送設備は、通常、循環運転時を行っており、滞留水水位が高くなった場合に、弁の切り替えによりPMBへ移送を行っているが、循環運転時にダスト濃度が上昇し、PMBへの移送時に低下する傾向がみられている。
- ✓ 9月上旬の滞留水移送ポンプの切り替え後、ポンプの性能差により、PMBへの移送時間が短くなり、循環運転時間が長くなっていることから、全体としてダスト濃度のレベルが上昇しているものと推定。
- ✓ なお、9月下旬にポンプの切り替えを実施した結果、ダスト濃度は元のレベルに低下していることを確認している。
