2号使用済燃料プールのスキマサージタンク 水位低下への対応状況について

2024年10月31日

東京電力ホールディングス株式会社

1. 概要

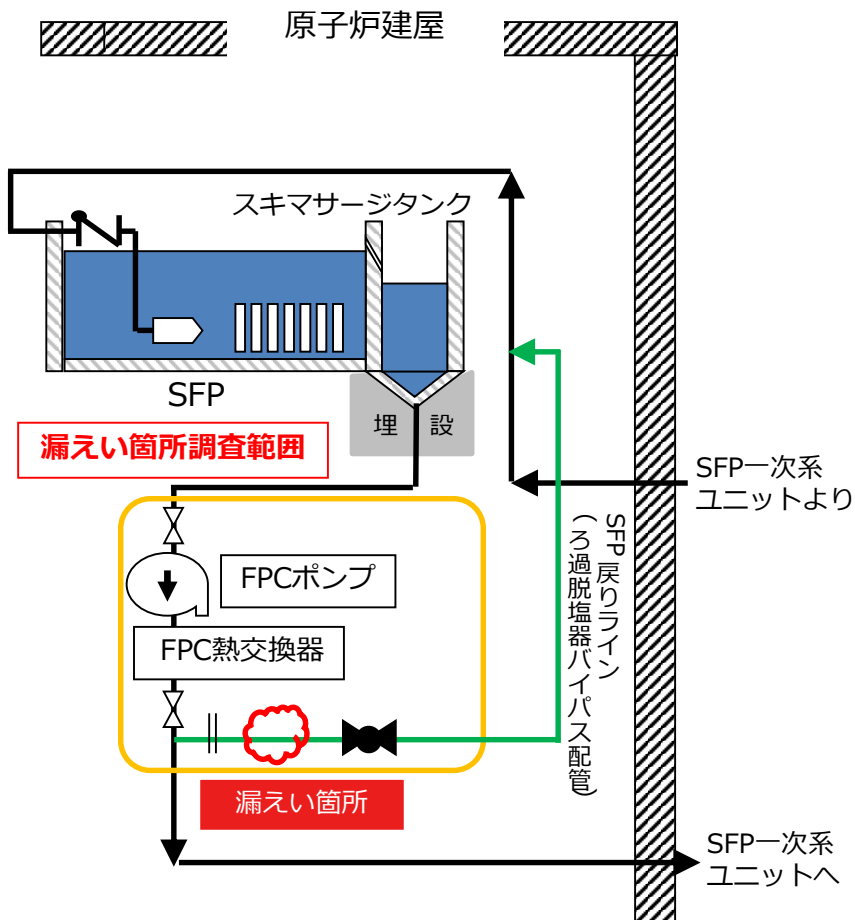
2号SFP系統概略図（漏えい箇所）

- FPC熱交換器から直接SFPに戻るライン（ろ過脱塩器バイパス配管※）の1箇所から漏えいが確認された。

※FPC系の既設ろ過脱塩器をバイパスするラインであり、ろ過脱塩器点検時等に使用していたが、現在は使用していない。

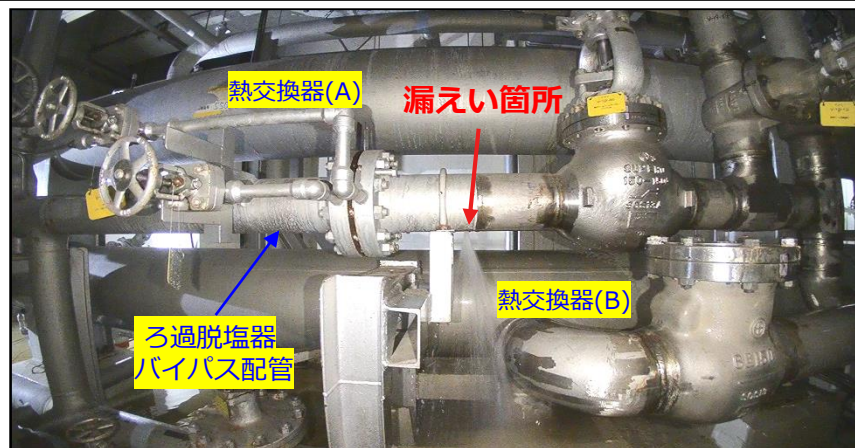
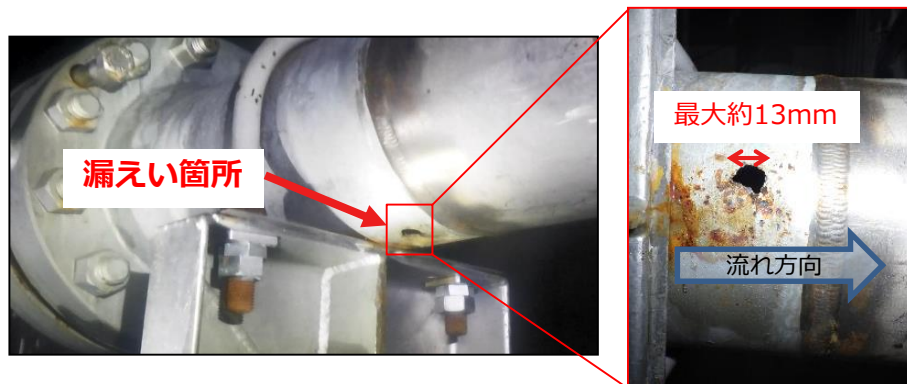
漏えい箇所（FPC熱交換器室）

漏えい箇所の仕様
配管材質	圧力配管用炭素鋼鋼管（STPG370）
配管口径	150A
配管板厚（公称）	7.1mm

漏えい箇所の状況
漏えい穴の寸法	最大約13mm
漏えい穴の位置	配管下部（真下から周方向に約10mm横） 溶接線端部から軸方向に約18mm
配管内部	配管内に堆積物を確認（P4,5参照）
配管構成	<ul style="list-style-type: none"> • 溶接線から電動弁側の材質は配管用ステンレス鋼管（SUS304TP）であり，炭素鋼鋼管（STPG370）とステンレス鋼の異材継手 • 熱交換機側には流量調整オリフィスが設置されている

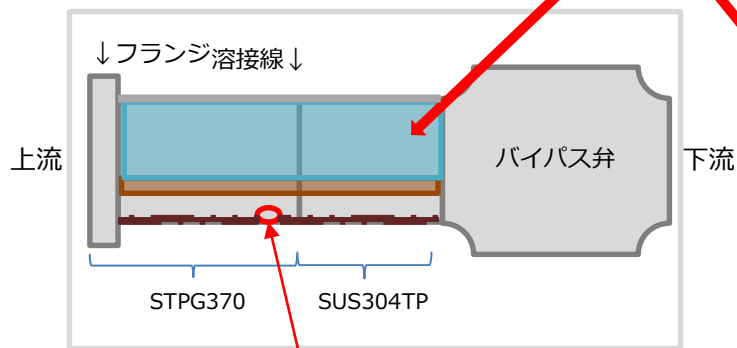
図1

青い枠 : 配管上部は堆積物により確認出来ない

茶色枠 : 堆積物

堆積物により配管上部は確認出来ない

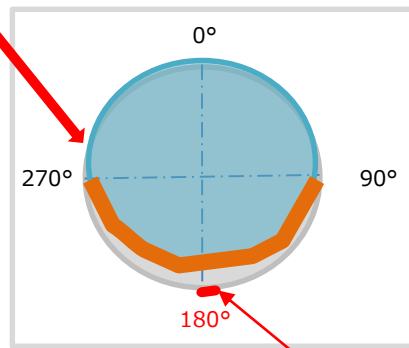
図2

堆積物により天方向にファイバー挿入不可

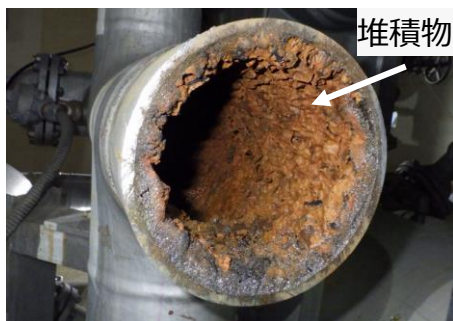
①切断面から上流側を撮影

- ✓ 漏えいが確認されたる過脱塩器バイパス配管の切断，フランジ切り離しおよび配管の取外を行い，配管内部を確認したところ，堆積物が確認された。
- ✓ 堆積物は，配管内表面全周に堆積が確認されたが，閉塞はしていない状態であった。
- ✓ 今後，フランジ下流側配管を切断し，漏えい箇所の堆積物の状態確認および堆積物の成分分析を行う。

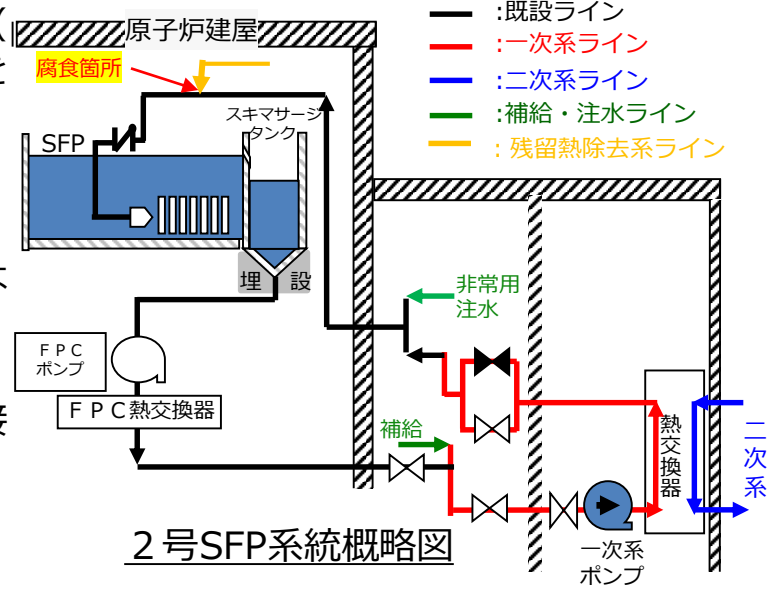
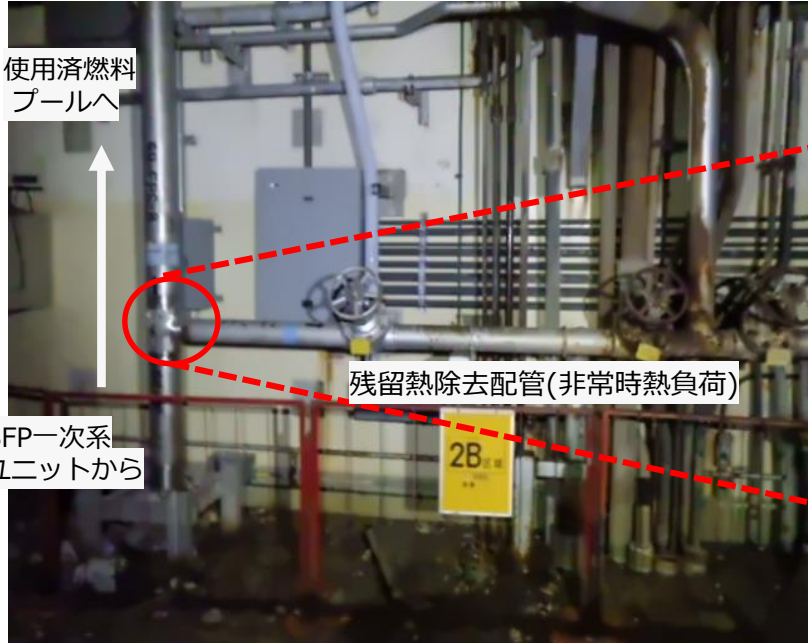
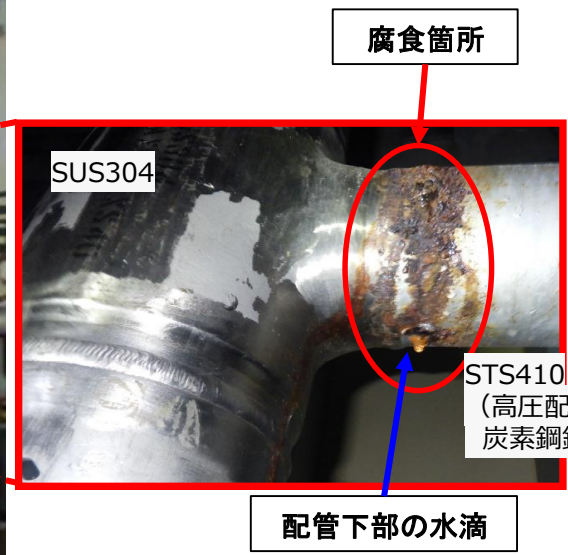
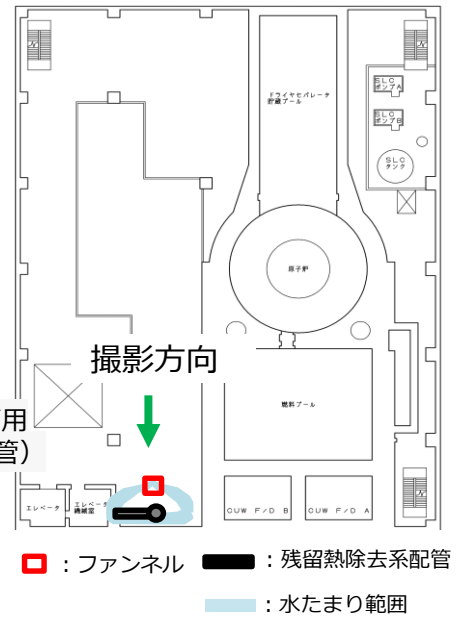
配管腐食箇所

- ✓ 漏えい箇所が確認されたる過脱塩器バイパス配管の類似箇所（異材継手）について、調査の可否を確認するため、線量測定を実施（現在、他の類似配管（異材継手）の有無を調査中）
- ✓ 当該配管近傍の雰囲気線量は、5mSv/h程度。
- ✓ 線量調査の際、当該異材継手の配管外表面に腐食を確認。
- ✓ また、床面の一部に溜まり水が確認された。確認時においては、当該配管からの水の流出は確認されなかった。
- ✓ このため、ろ過水によるSFPへの補給時に当該腐食箇所からの漏えい有無について、調査を実施した結果、配管腐食箇所溶接部近傍（炭素鋼側）より、にじみと水滴を確認（滴下なし）
- ✓ 今後、腐食箇所の調査および修理を行う。
