タービン建屋東側における 地下水及び海水中の放射性物質濃度の状況について

2024/10/31

東京電力ホールディングス株式会社

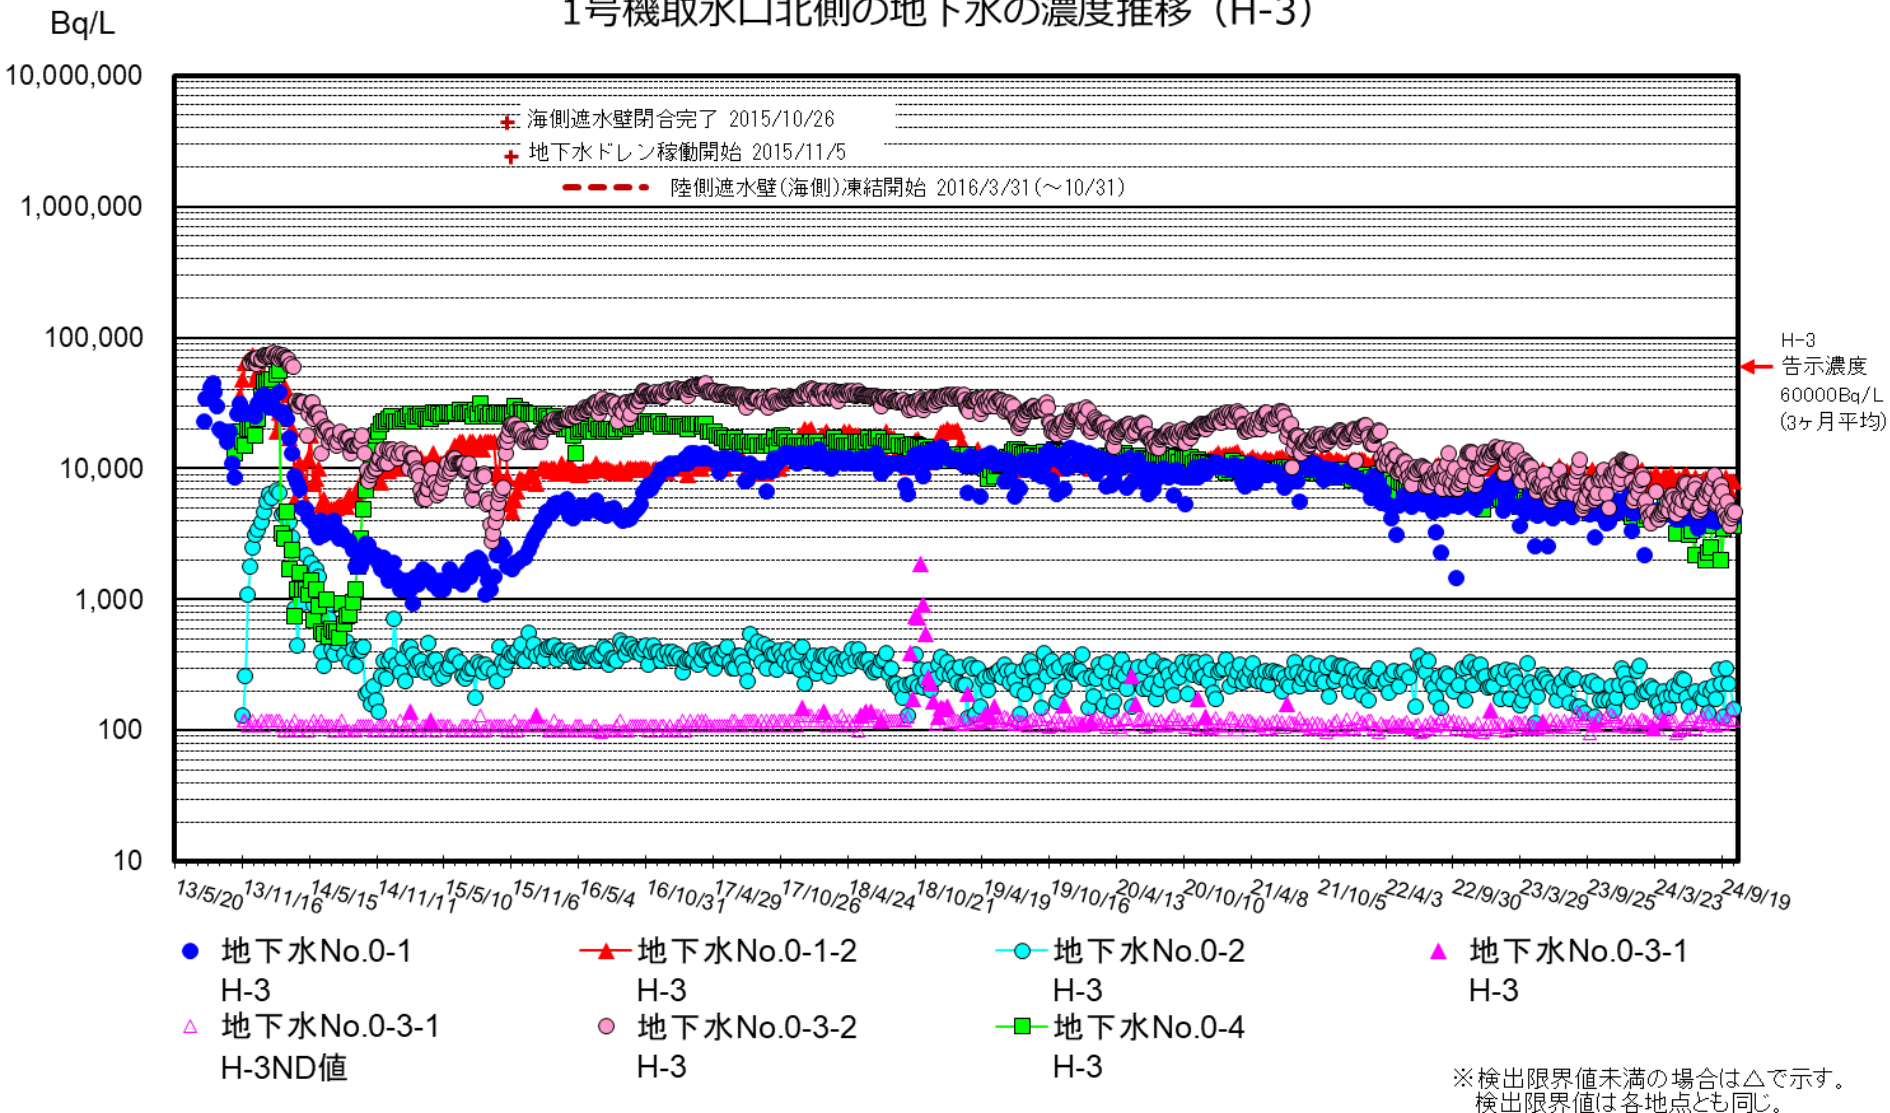
1号機取水口北側の地下水の濃度推移 (H-3)

- H-3濃度は、全観測孔で告示濃度60000Bq/Lを下回り、全体としては横ばい又は低下傾向の観測孔が多い。
- 全β濃度は、全体としては横ばい傾向にあったが、2020.4以降に一時的な上昇が見られ、現在においてもNo.0-1、No.0-1-2、No.0-2、No.0-3-1、No.0-3-2、No.0-4の観測孔で低い濃度で上下動が見られるため、引き続き傾向を注視していく。

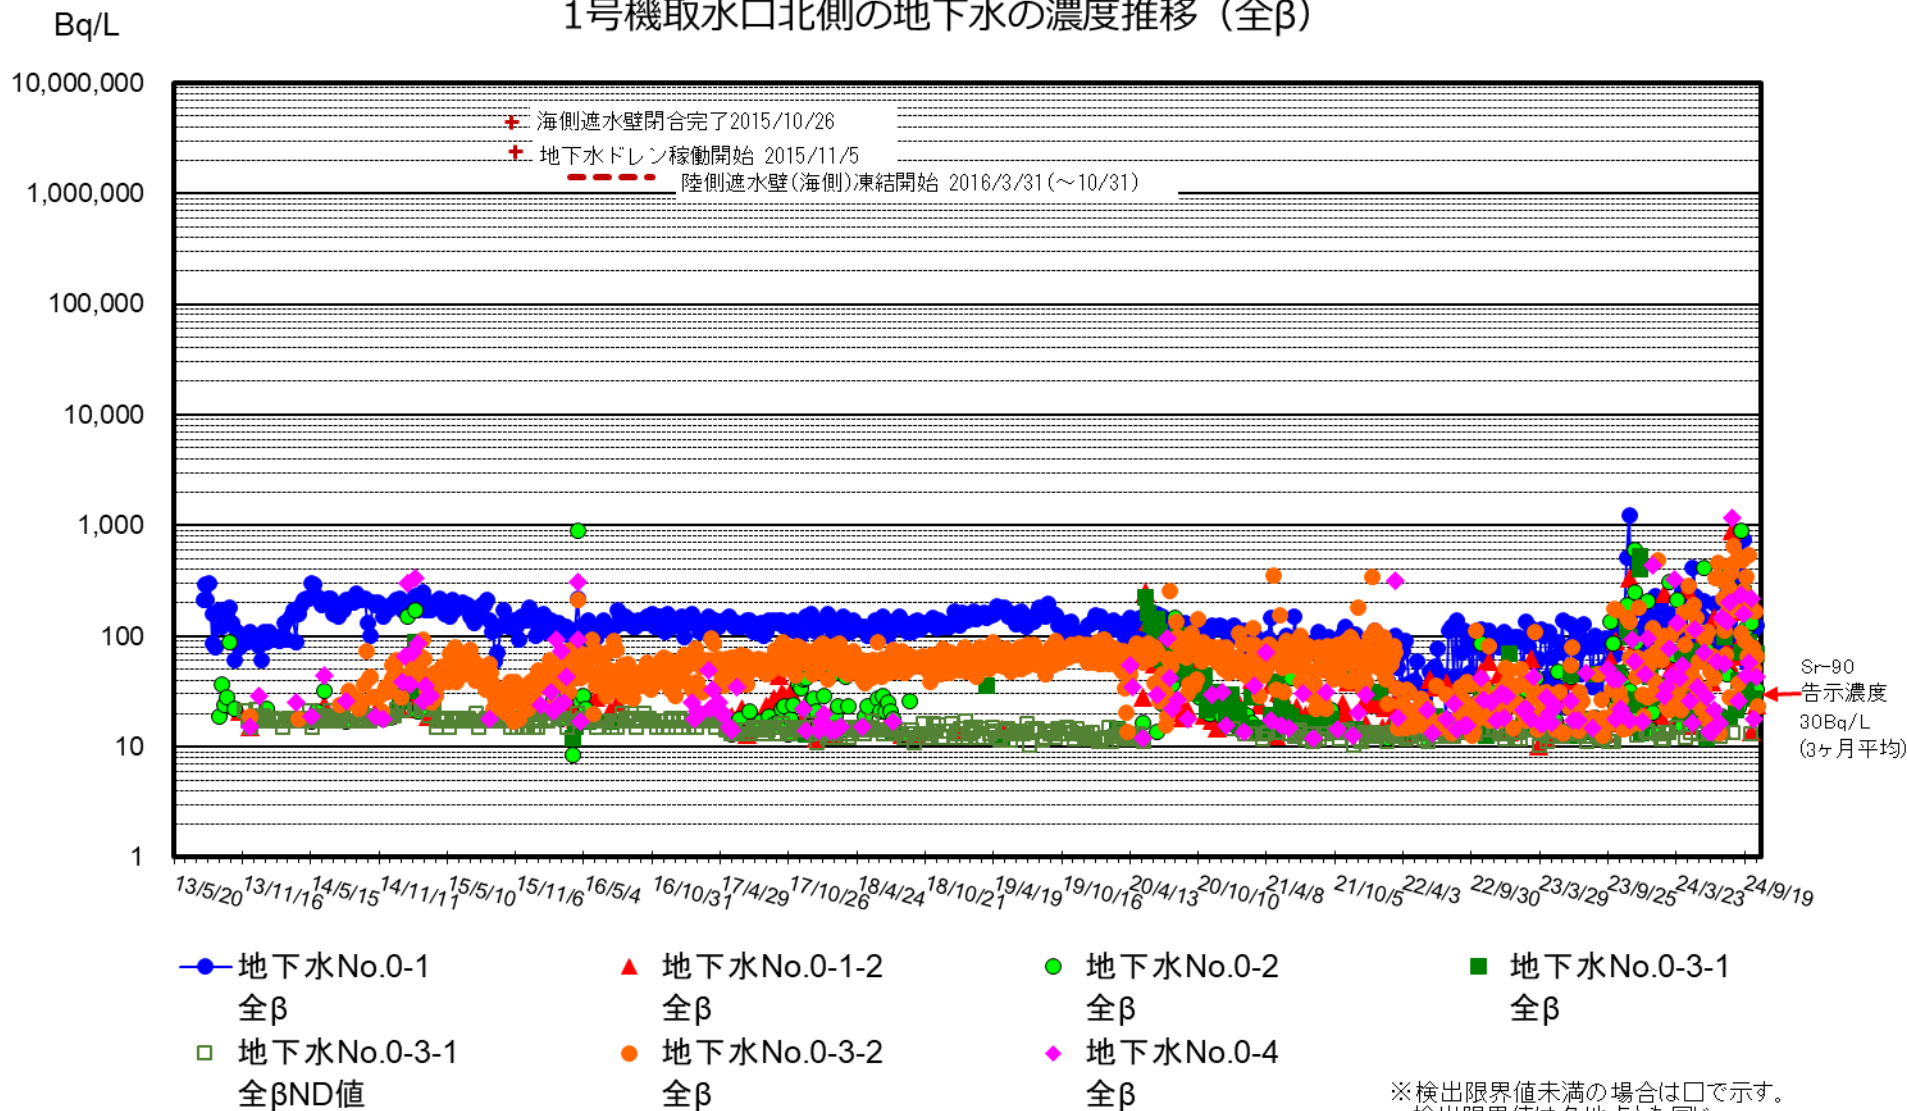
1号機取水口北側の地下水の濃度推移 (全β)

No.0-3-2について、変動調査を実施中。

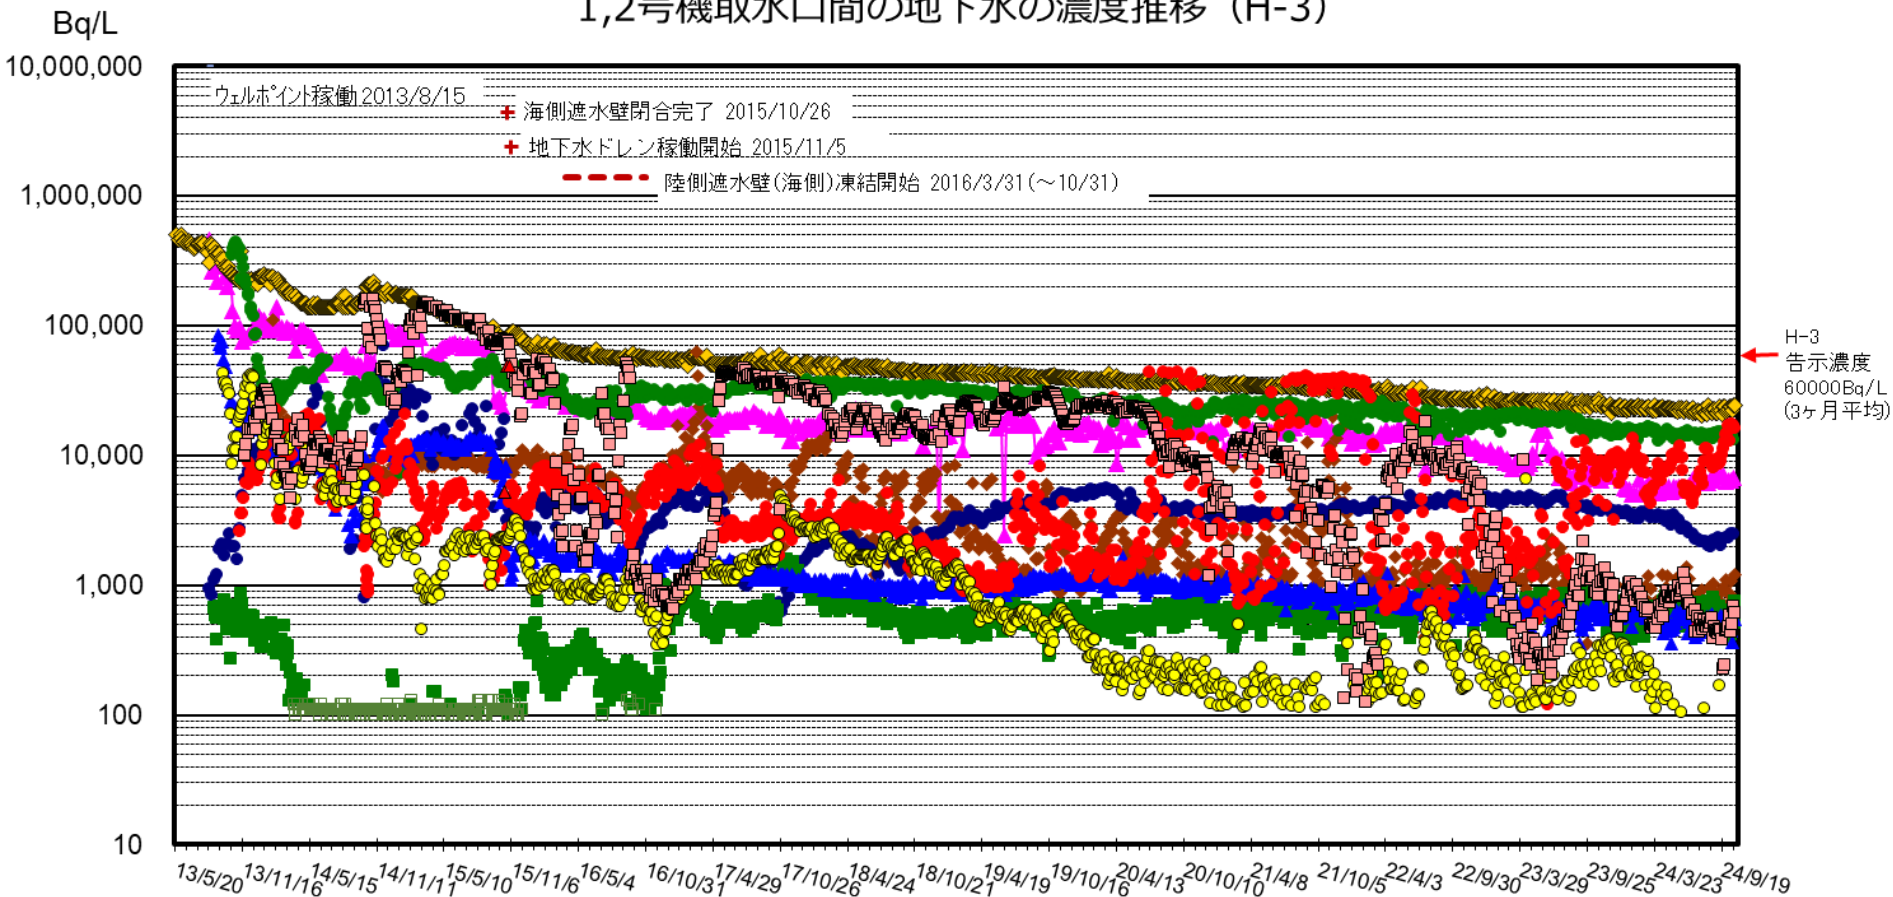
1,2号機取水口間の地下水の濃度推移 (H-3)

- H-3濃度は、全観測孔で告示濃度60000Bq/Lを下回り、No.1-14、No.1-17など上下動が見られる観測孔もあるが、全体的に横ばい又は低下傾向の観測孔が多い。
- 全β濃度は、全体としては横ばい傾向にあるが、No.1-6については上昇傾向が見られ、No.1-9、No.1-11の観測孔で低い濃度で上下動が見られることから、引き続き傾向を注視していく。

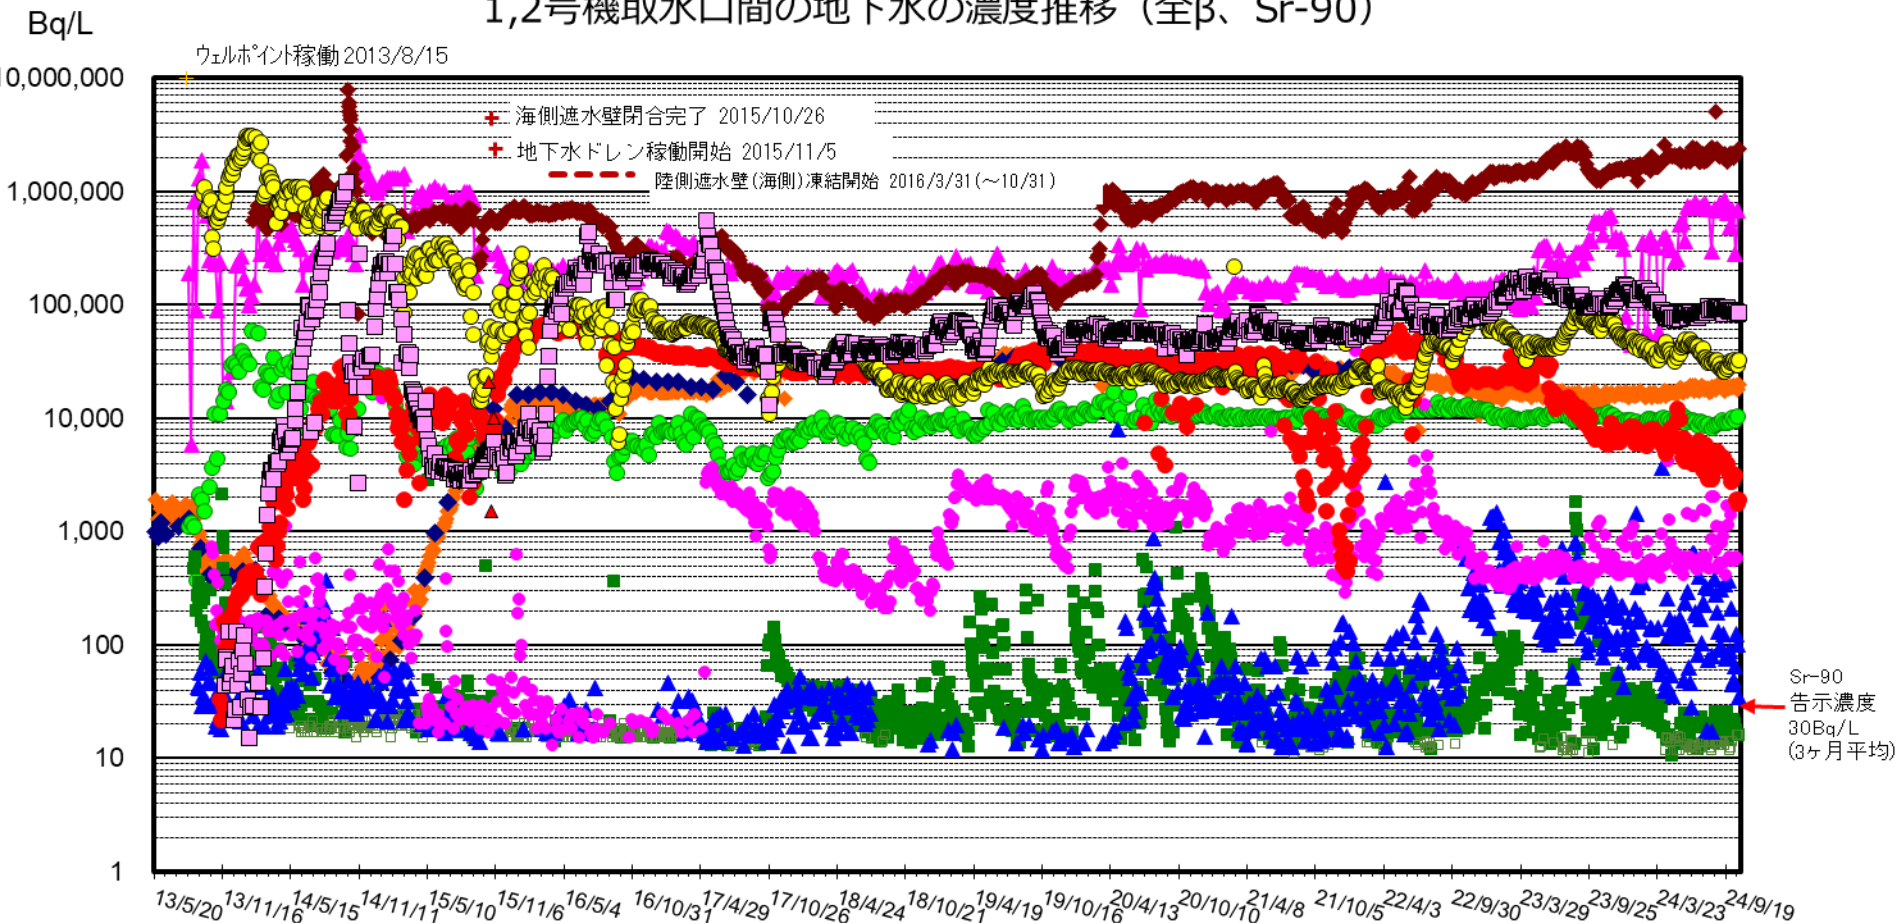
1,2号機取水口間の地下水の濃度推移 (全β、Sr-90)

No.1、No.1-6について、変動調査を実施中。

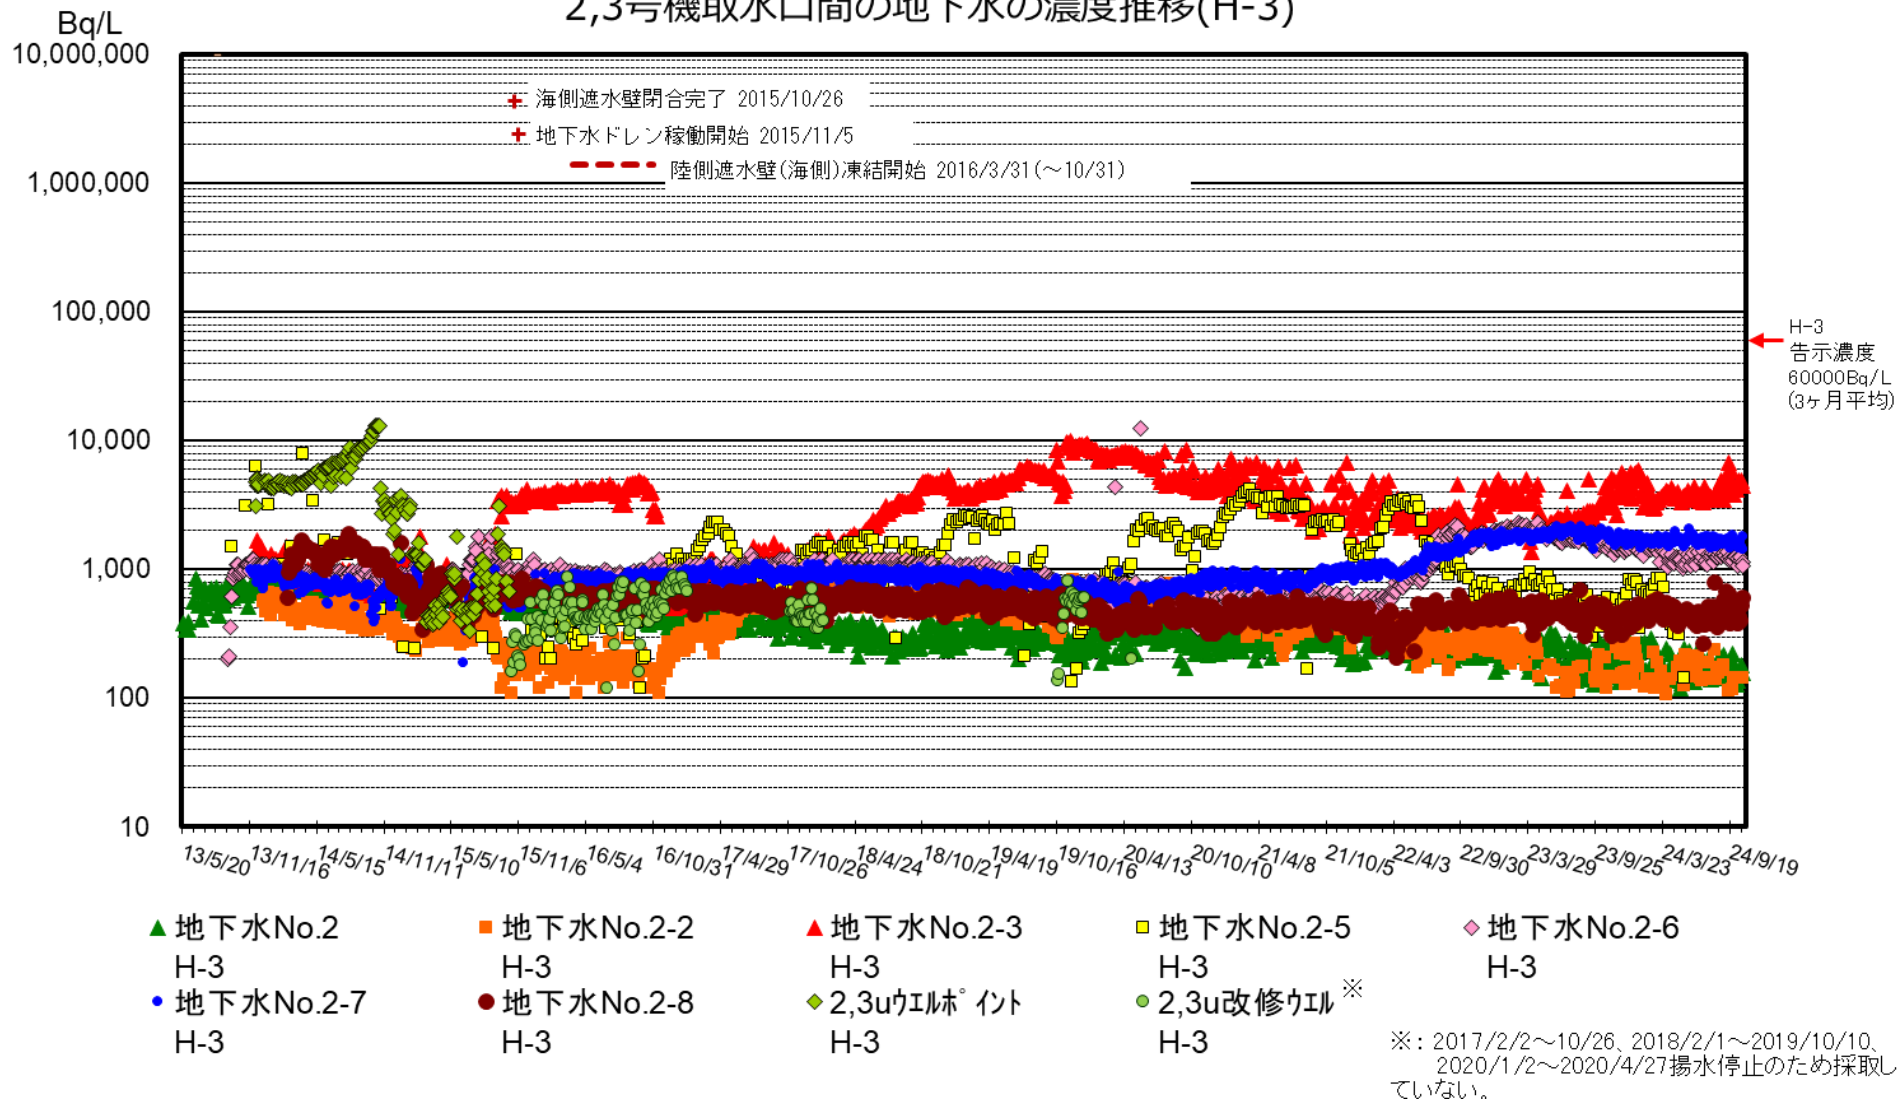
2,3号機取水口間の地下水の濃度推移(H-3)

- H-3濃度は、全観測孔で告示濃度60000Bq/Lを下回り、全体的に横ばい又は低下傾向の観測孔が多い。
- 全β濃度は、全体としては横ばい傾向にあるが、No.2-5において低下が見られたため、引き続き傾向を注視していく。

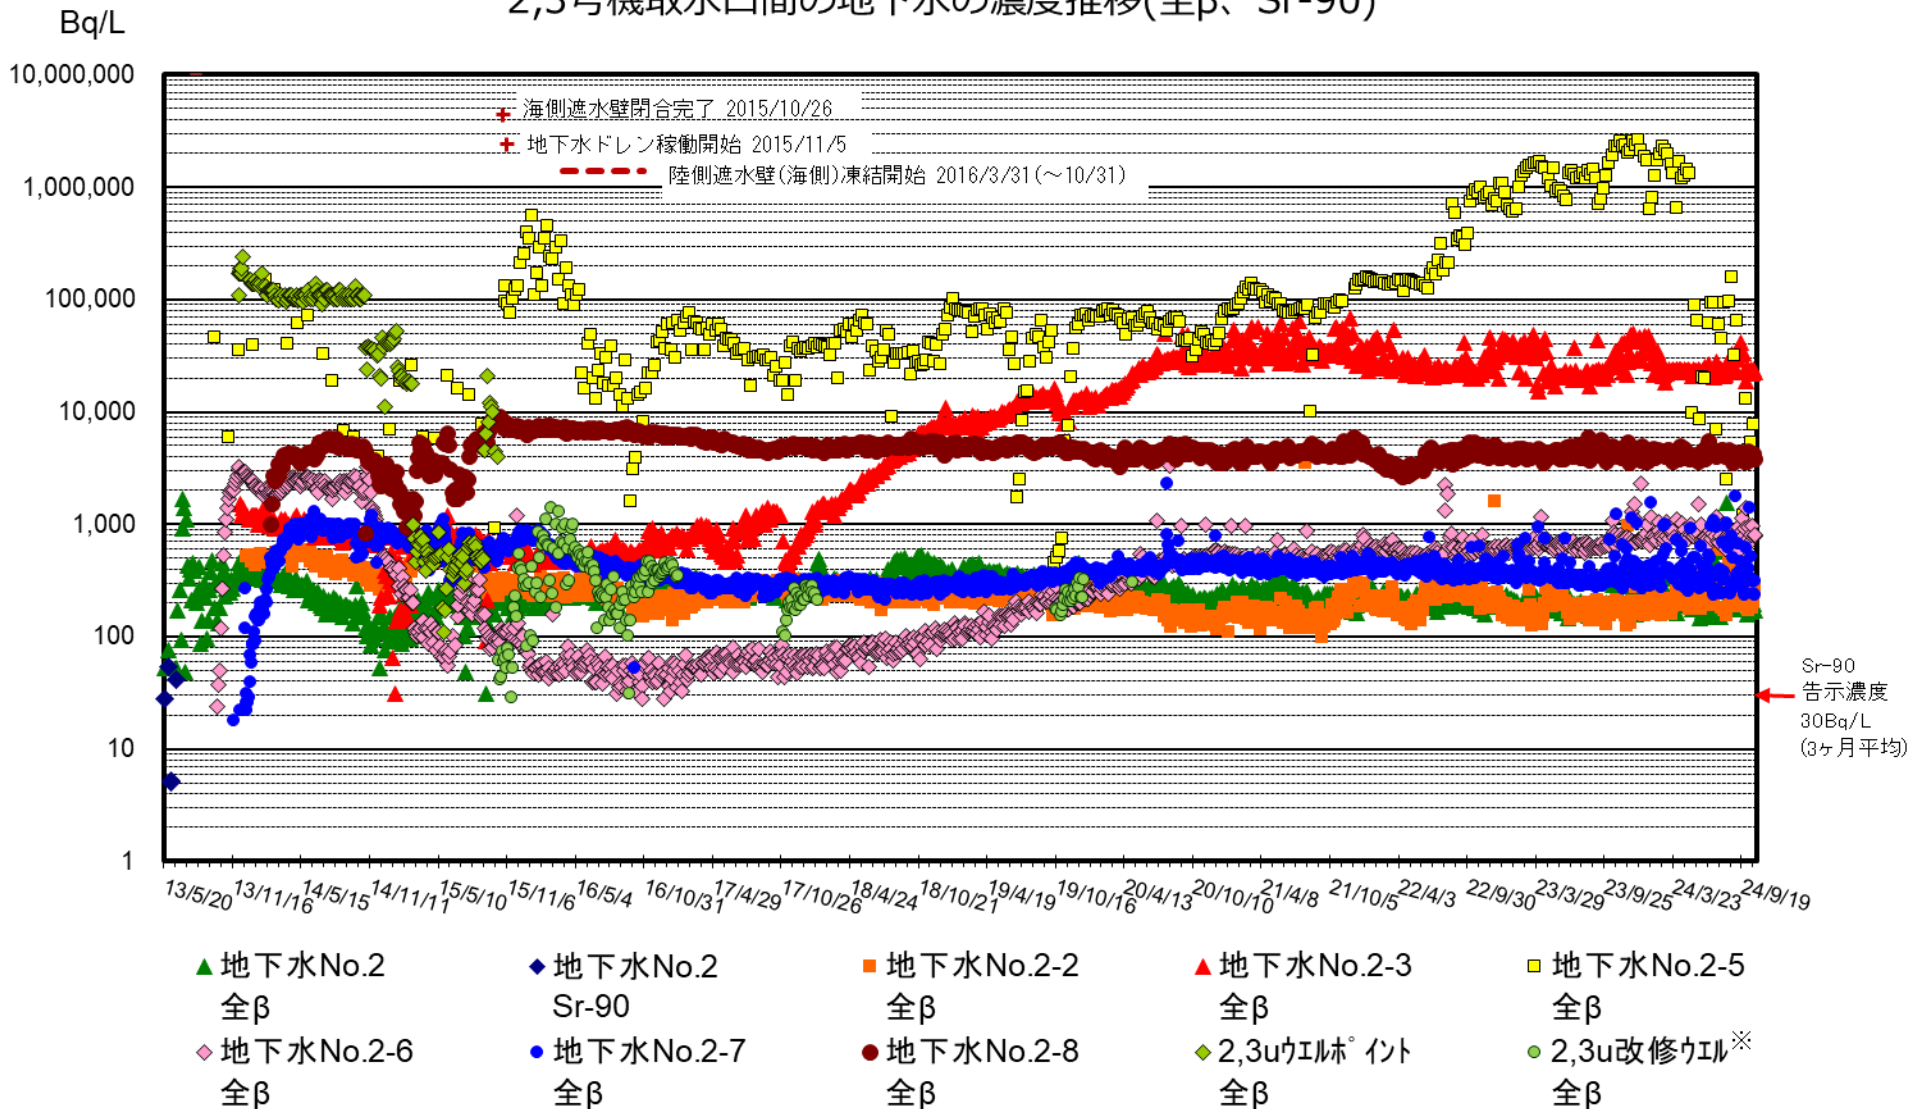
2,3号機取水口間の地下水の濃度推移(全β、Sr-90)

No.2-5、No.2-6について、変動調査を実施中。

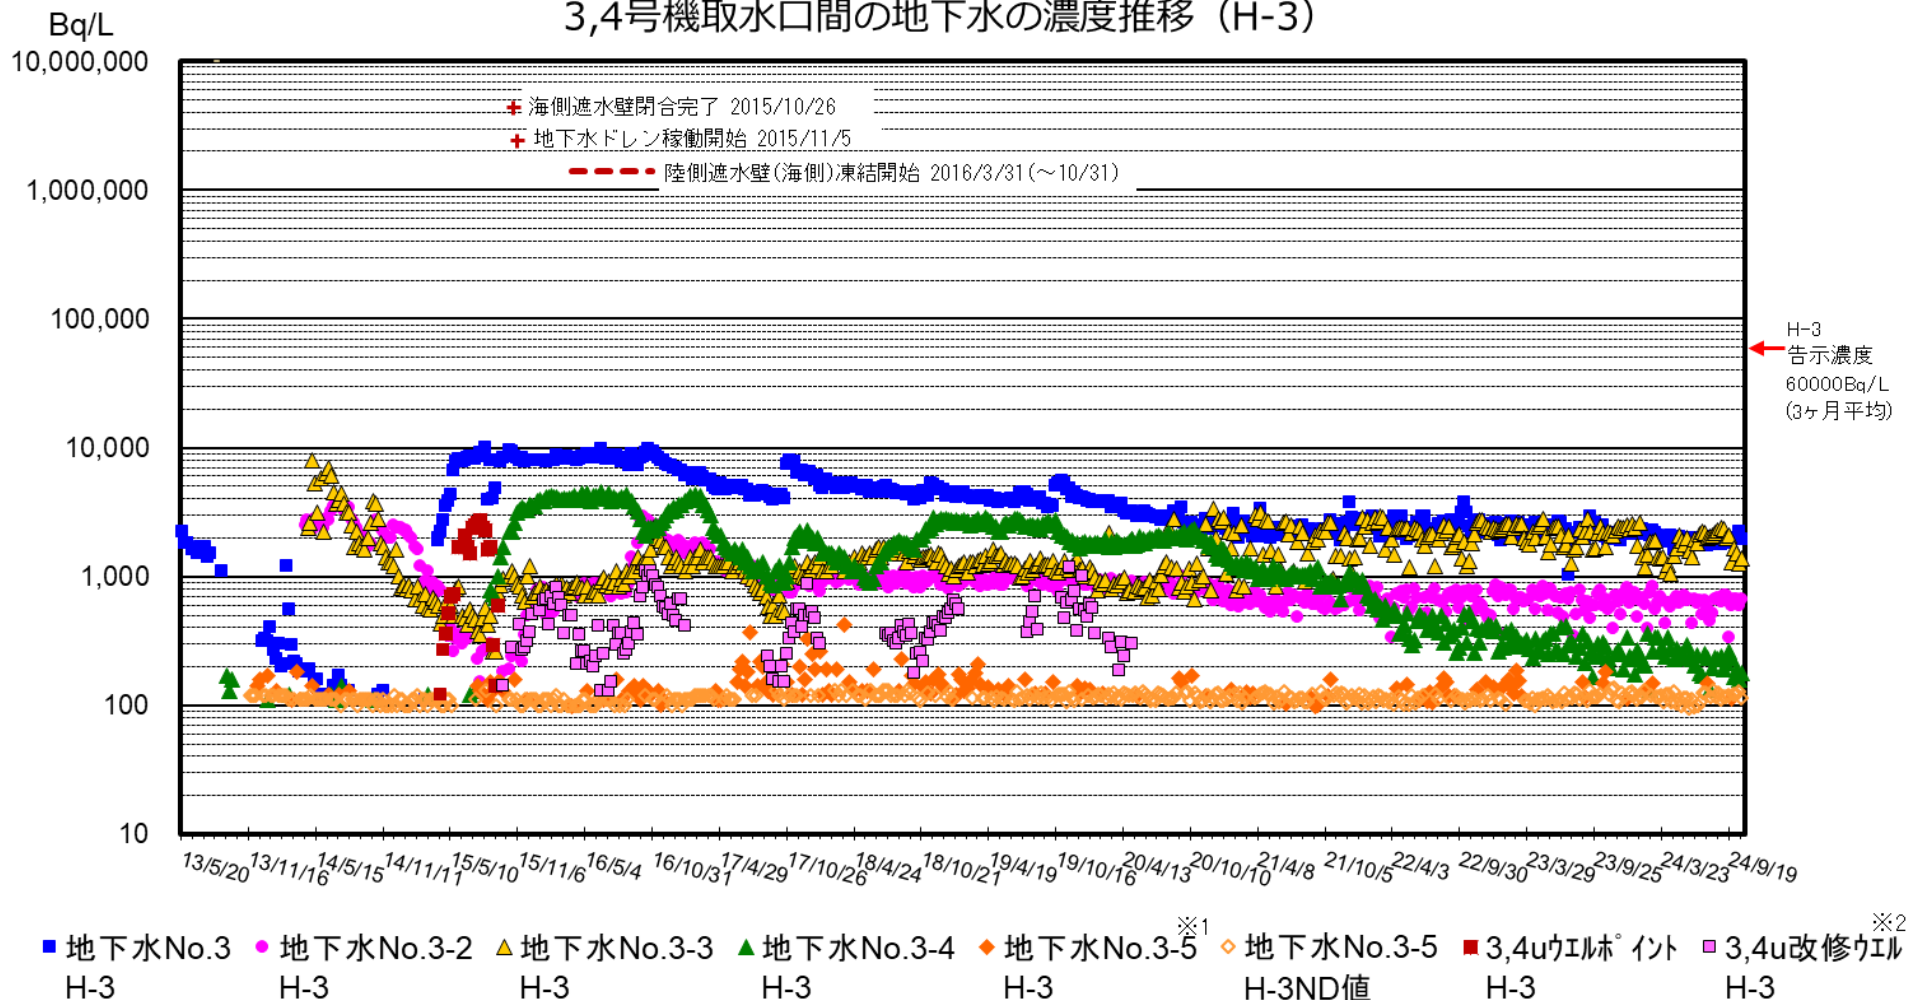
3,4号機取水口間の地下水の濃度推移 (H-3)

- H-3濃度は、全観測孔で告示濃度60000Bq/Lを下回り、全体的に横ばい又は低下傾向にある。
- 全β濃度は、全体としては横ばいであるが、No.3-4、No.3-5 の観測孔で低い濃度で上下動がみられるため、引き続き傾向を注視していく。

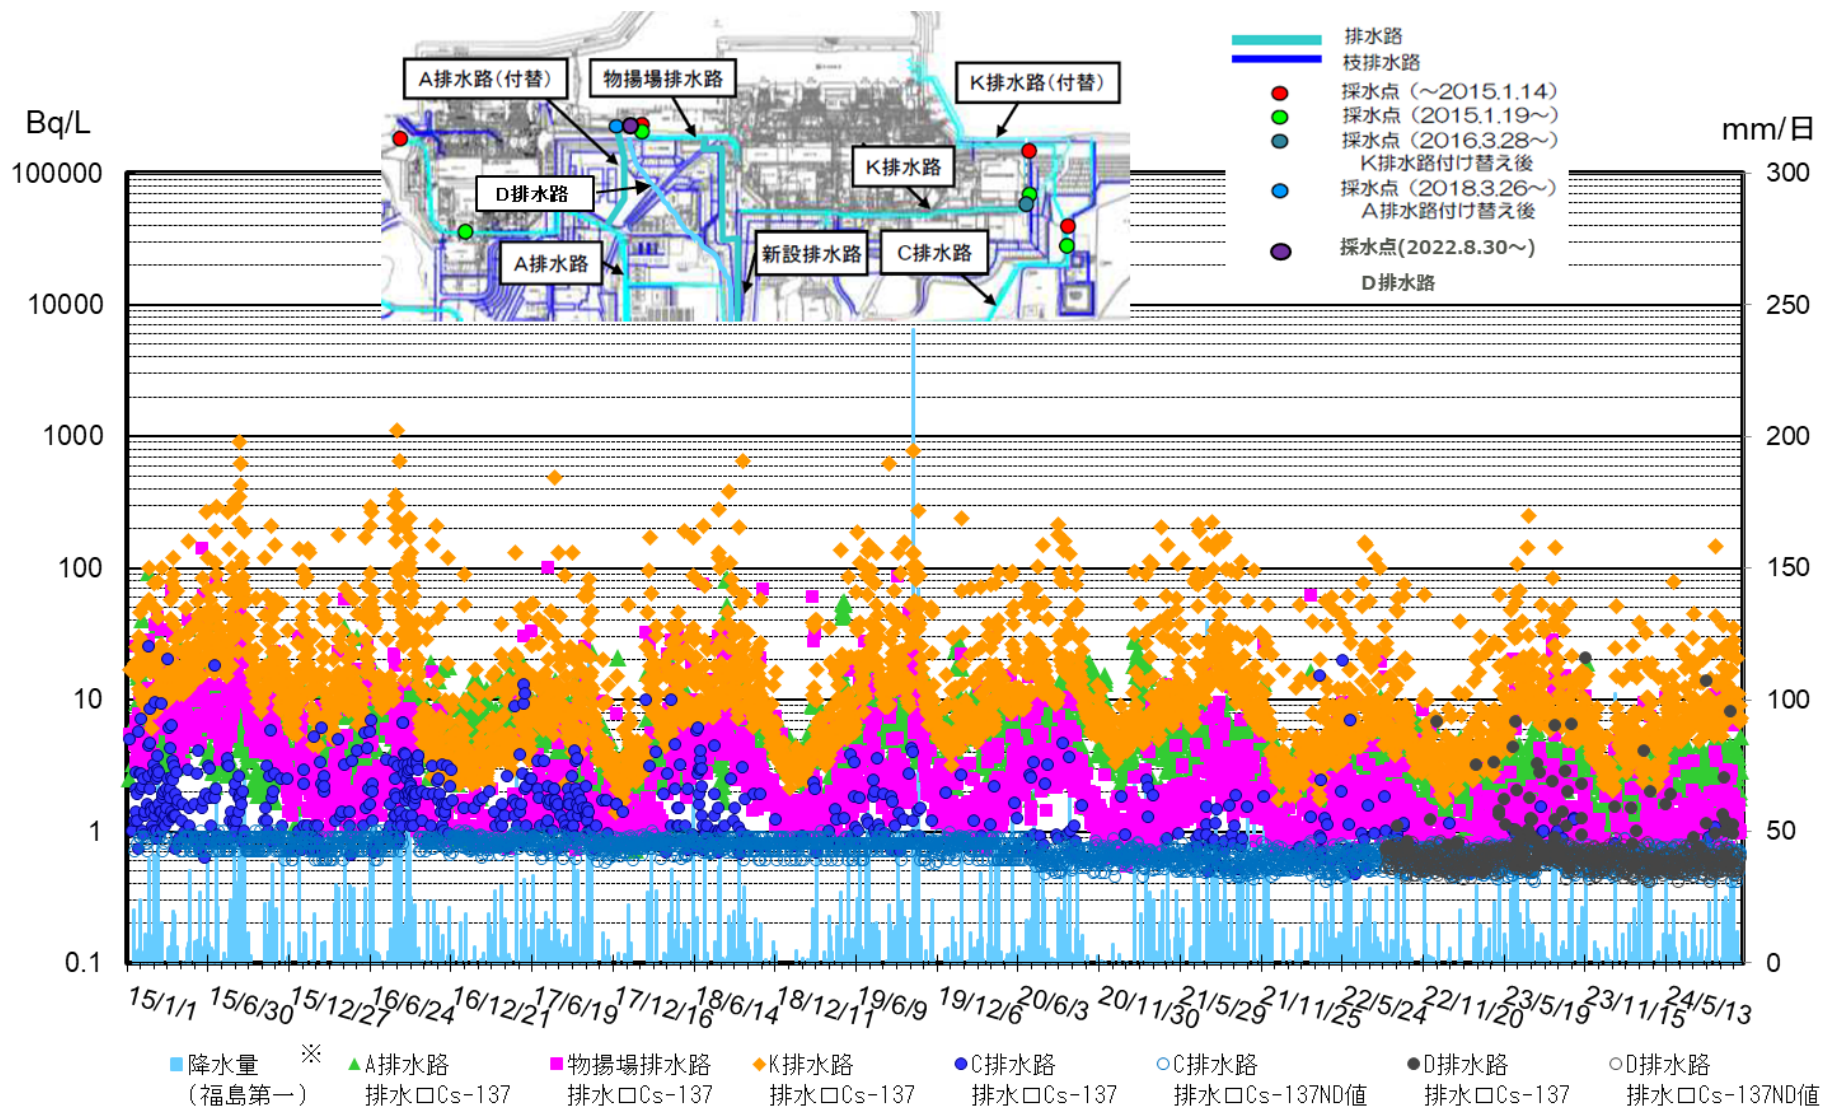
排水路の排水の濃度推移 (Cs-137)

- 道路・排水路の土砂回収を実施中。
- 全体的に横ばい傾向にある。
- Cs-137濃度、全β濃度は降雨時に上昇する傾向にある。

- 道路・排水路の土砂回収を実施中、排水路及び枝管に浄化材を設置中。
- Cs-137濃度、全β濃度は横ばい傾向にあるが、降雨時に上昇する傾向にある。
- H-3濃度は低下傾向にあったが、2017.9以降横ばい傾向となり、2023.5以降ゆるやかに下降傾向にある。

- 敷地西側の線量が低いエリアの排水を2022/8/30より通水開始。
- 低い濃度で横ばい傾向にある。
- 2022/11/29より連続モニタを設置し、1/2号機開閉所周辺の排水を通水開始。
- Cs-137濃度、全β濃度は降雨時に上昇する傾向にある。

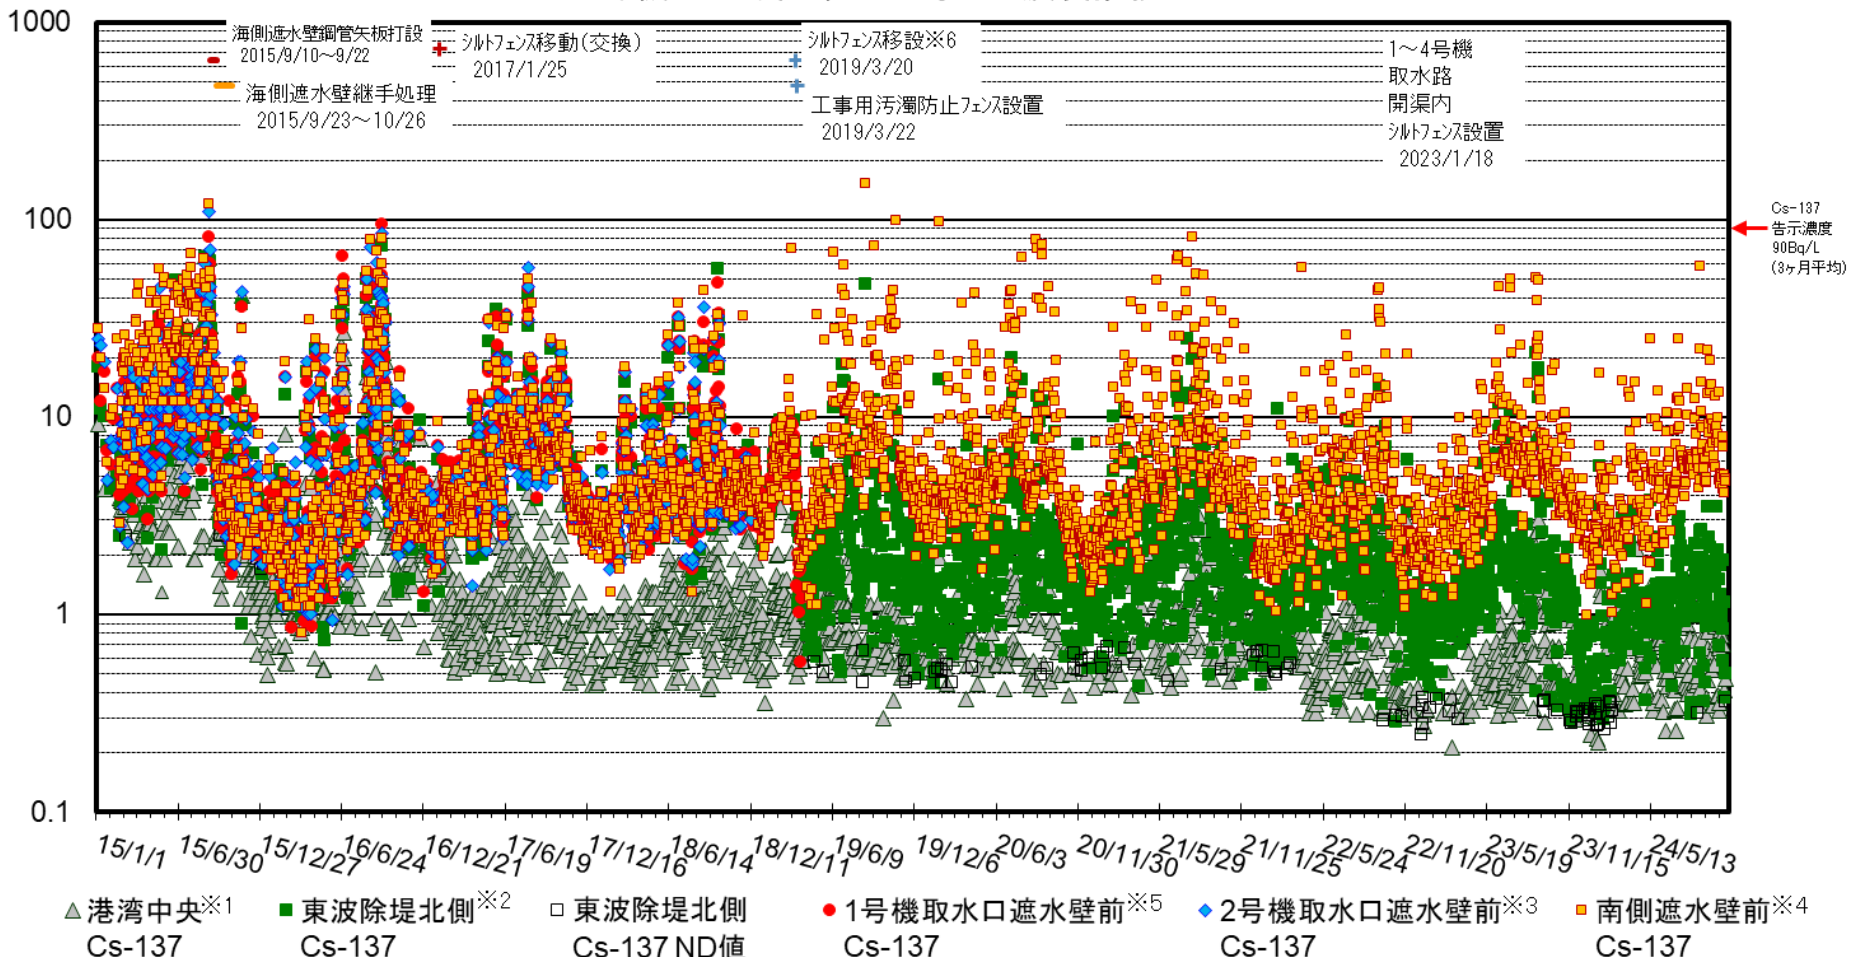
1～4号機取水路開渠内の海水の濃度推移 (Cs-137)

- 告示濃度未満で推移しており、降雨時に一時的なCs-137濃度、Sr-90濃度の上昇が見られるが、長期的には低下傾向が見られる。
- 海側遮水壁鋼管矢板打設・継手処理の完了後、濃度の低下が見られる。
- メガフロート関連工事によりシルトフェンスを開渠中央へ移設した2019.3.20以降、Cs-137濃度について、南側遮水壁前が高め、東波除堤北側が低めで推移している。

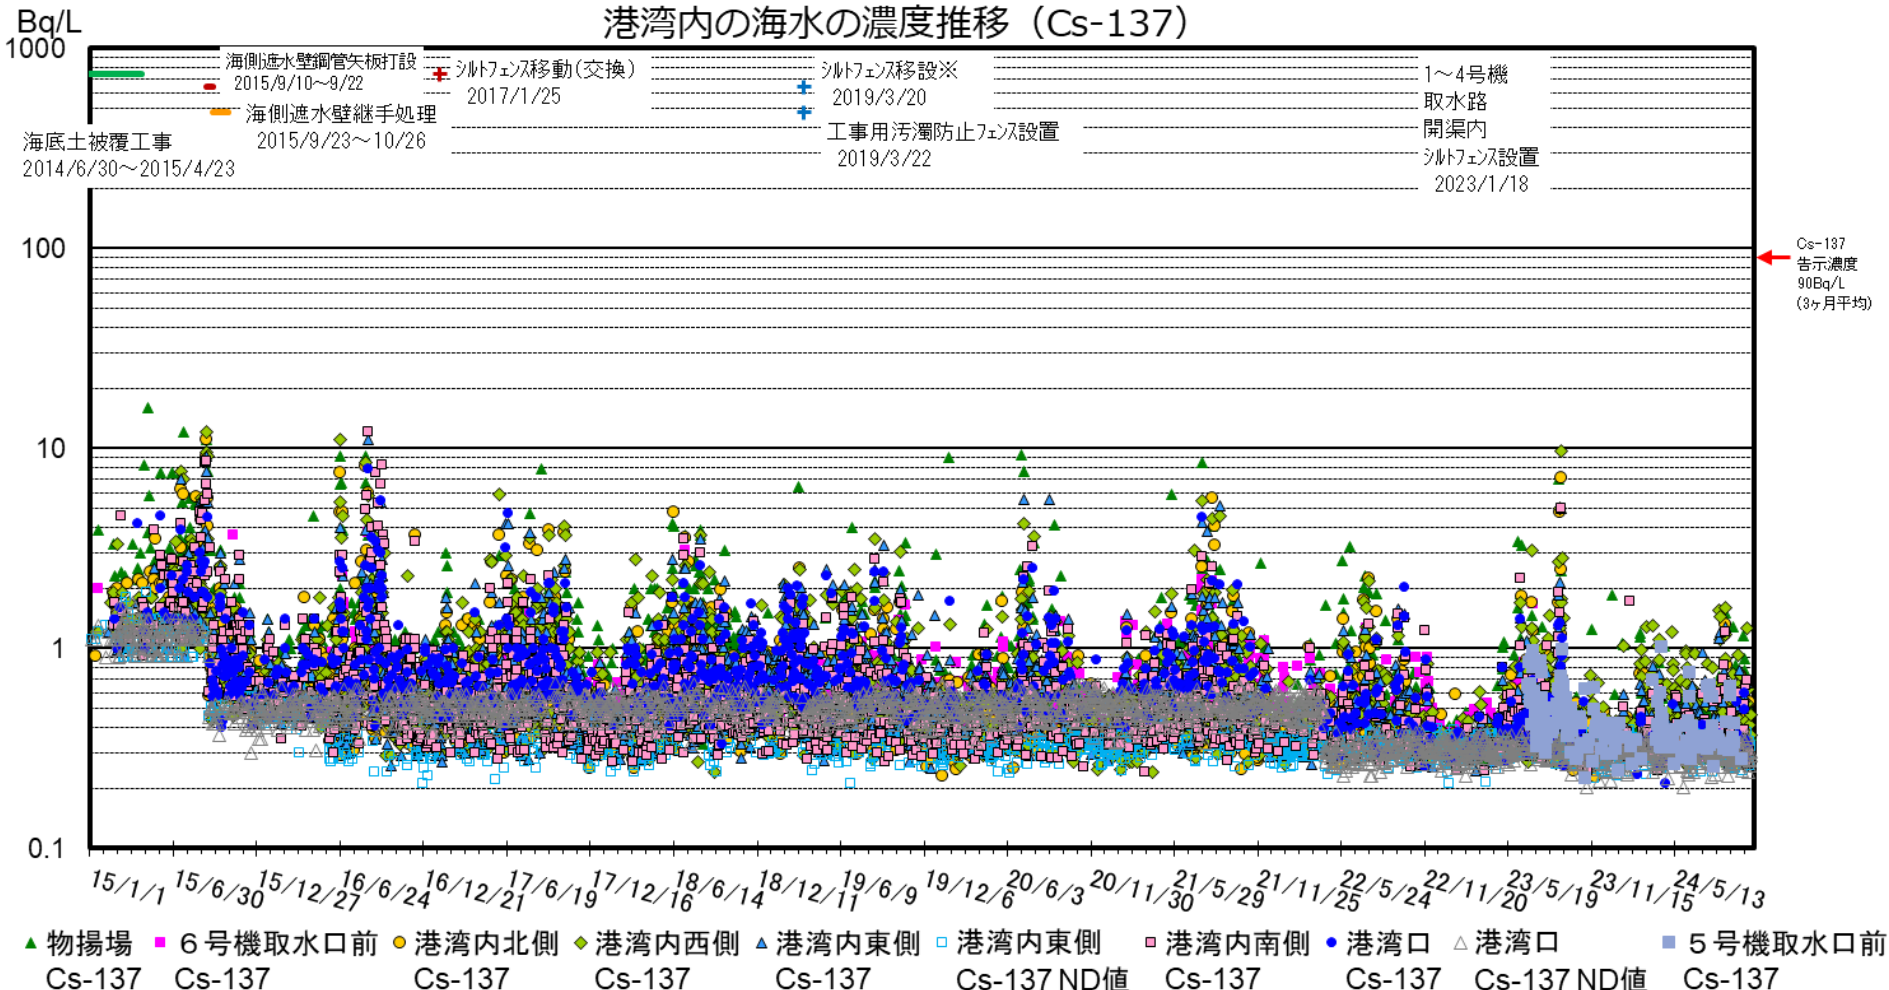
港湾内の海水の濃度推移 (Cs-137)

- 告示濃度未満で推移しており、降雨時に一時的なCs-137濃度、Sr-90濃度の上昇が見られるが、長期的には低下傾向が見られる。
- 1～4号機取水路開渠内エリアより低いレベルとなっている。
- 海側遮水壁鋼管矢板打設・継手処理の完了後、濃度の低下が見られる。

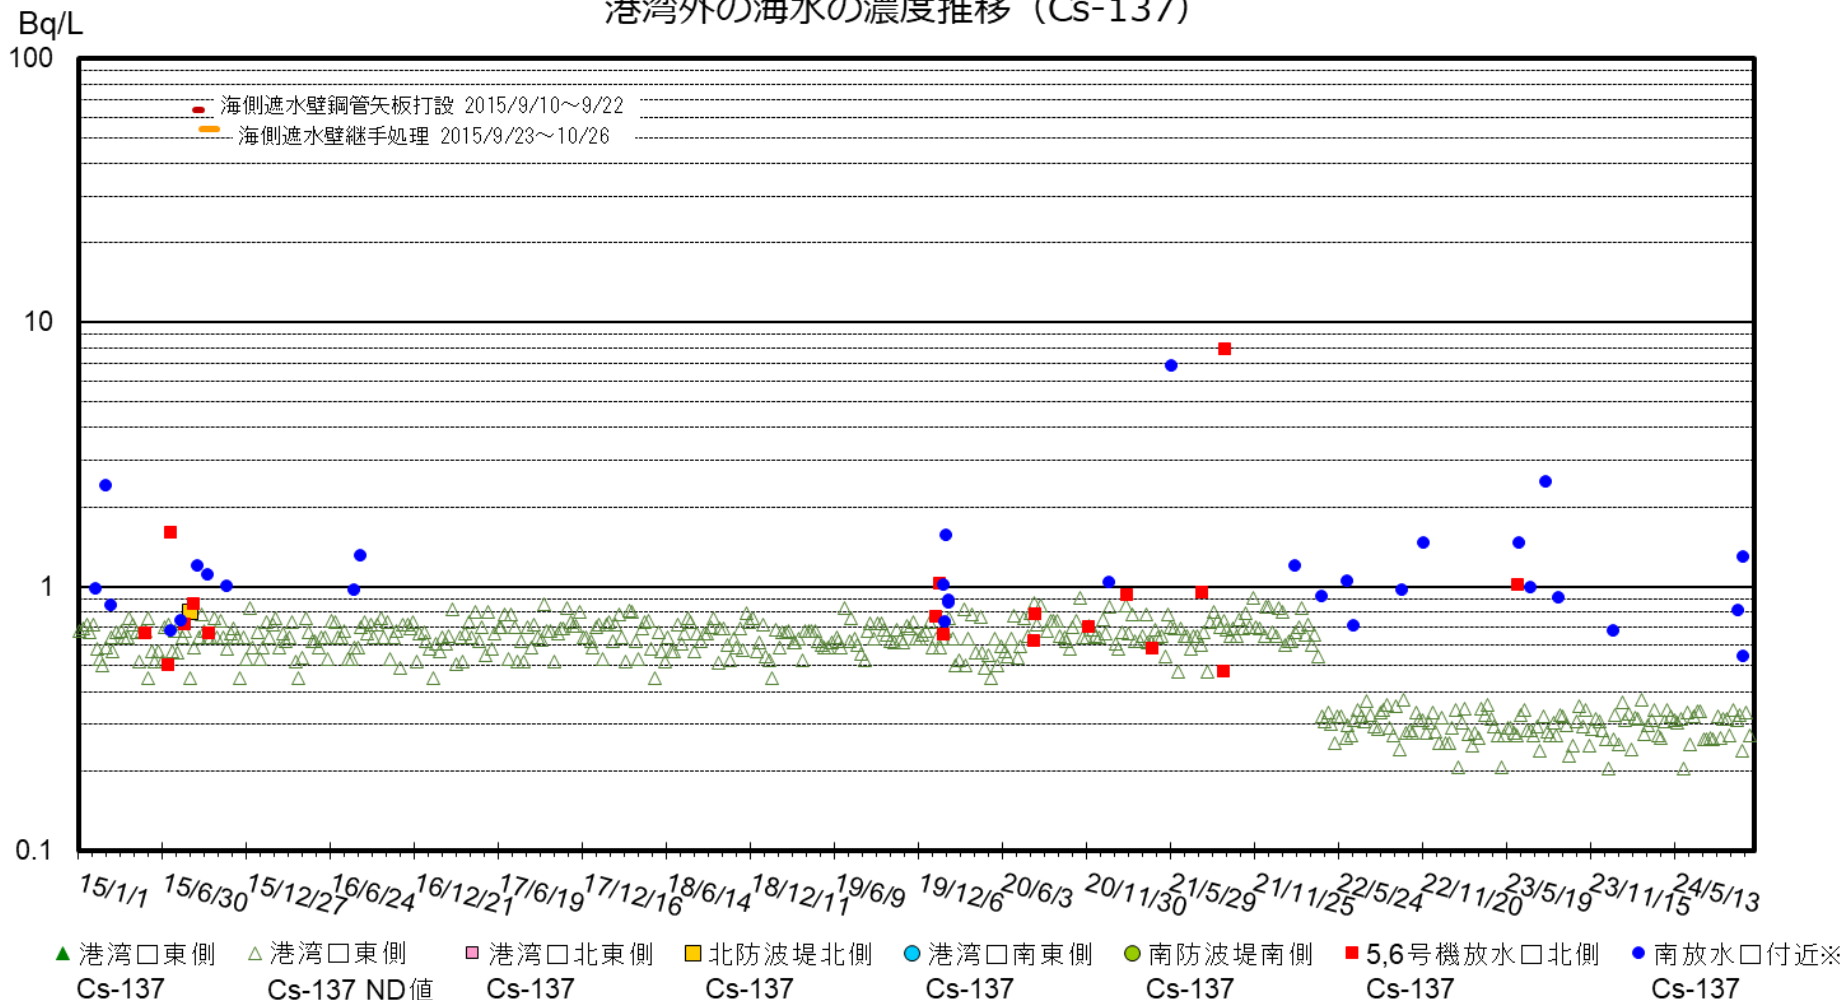
港湾外の海水の濃度推移 (Cs-137)

- 海側遮水壁鋼管矢板打設・継手処理の完了後、Cs-137濃度、Sr-90濃度の低下が見られ、低い濃度で推移している。
- Cs-137濃度は、5、6号機放水口北側、南放水口付近で気象・海象等の影響により、一時的な上昇が観測される事がある。
- Sr-90濃度は、港湾外（南北放水口）で2021年度に変動が見られたが、気象・海象等による影響の可能性など引き続き傾向を注視していく。
- ALPS処理水の放出期間中は、放水口付近採取地点において、H-3濃度の上昇が確認されているが、海洋拡散シミュレーションの結果などから想定範囲内と考えている。
